1. Identificación del prestador

1.1. Nombre o razón social:	Aseo del Norte S.A.S E.S.P.
1.2. Nit:	824003418 - 8
1.3. ID (SUI - RUPS):	2954
1.4. Servicio público domiciliario (SPD) prestado objeto de la vigilancia o inspección:	Aseo
1.5. Actividad del SPD objeto de la vigilancia o inspección:	Recolección y transporte de residuos no aprovechables, barrido y limpieza de vías y áreas públicas, corte de césped y poda en árboles en vías y áreas públicas, lavado de áreas públicas y aprovechamiento.
1.6. Fecha de inicio de operación en la actividad a vigilar o inspeccionar:	30/11/2000
1.7. Área de prestación:	Valledupar, Cesar

2.1. Año del programa al que pertenece la acción:	2022
2.2. Clase acción:	Vigilancia __ inspección <u>X</u>
2.3. Motivo de la acción:	Especial __ detallada <u>X</u> concreta __
2.4. Origen causal de la acción:	Clasificación de nivel de riesgo __ Perfilamiento de riesgo __ Evaluación de Gestión y Resultados __ Monitoreo de planes __ Denuncia ciudadana (Petición de interés general) <u>X</u> Otros ¿Cuál? _____
2.5. Ubicaciones físicas o virtuales objeto de la acción:	La base de operaciones del prestador se encuentra localizada en la Calle 60 N° 18D - 481, Barrio 25 de

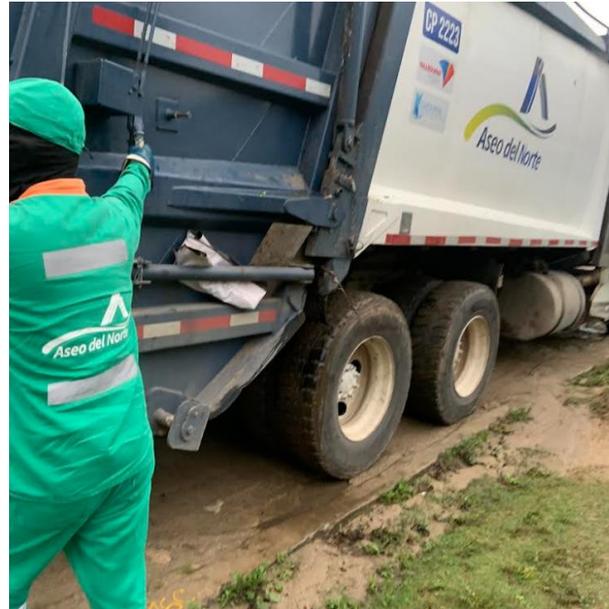
Imagen 31. Pérdida de líquido (lixiviado) vehículo placas GKV297

De acuerdo con lo anterior, se evidencia un presunto incumplimiento de lo establecido en el numeral 7 del artículo 2.3.2.2.2.3.27 del Decreto 1077 de 2015 relacionado con el depósito de los lixiviados almacenados en el vehículo compactador en el sitio de disposición final para su respectivo tratamiento.

- Se evidenció un presunto incumplimiento del numeral 6 y 14 del artículo 2.3.2.2.2.3.36. del Decreto 1077 de 2015, en lo relacionado con la fuga de lixiviados identificada y el no porte del equipo de carreteras completo con el que deben contar los vehículos.

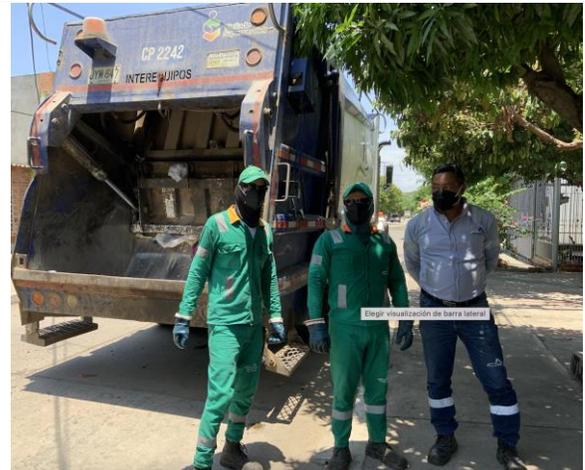
Los operarios y conductor contaban con elementos de protección personal, tales como: Botas, gorra, tapabocas, gafas, overol reflectivo y guantes.
GKV297	001 9054	Lunes 4/04/2022 16:51	Corregimiento Guatapurí	El recorrido se realizaba de acuerdo con el plano de la microrruta. No obstante, el número de microrruta no se encuentra reportado dentro del plan operativo entregado en visita por el prestador. Durante la verificación se evidenció que el vehículo presentaba fuga de lixiviados.

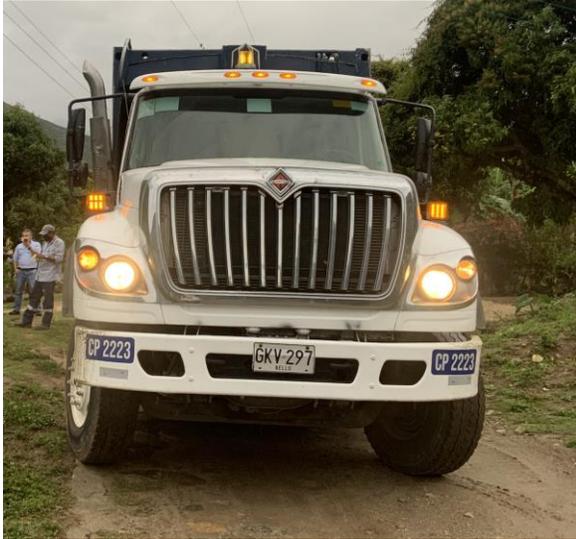
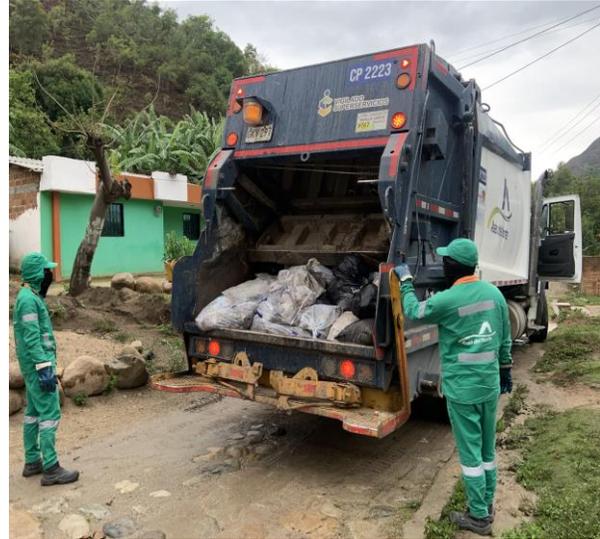
VEHÍCULO PLACAS GKV297

Teniendo en cuenta las observaciones registradas en la tabla anterior, se evidenció un presunto incumplimiento de los numerales 6 y 14 del artículo 2.3.2.2.3.36. del Decreto 1077 de 2015, en lo relacionado con la fuga de líquido (lixiviado) identificada en 3 vehículos y con la ausencia del equipo de carreteras con el que deben contar los vehículos.

Vista frontal del vehículo

Vista trasera del vehículo

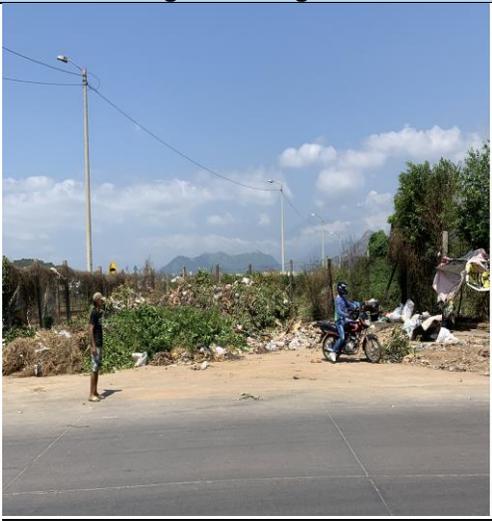
Nombre	Registro fotográfico	Observaciones
<u>Brisas de la popa</u>

<p>El punto crítico se verificó el 4 de abril a las 14:25. El prestador informó que el punto se interviene dos veces a la semana con maquinaria amarilla, y en compactador por la Cra 42 en las frecuencias de recolección habituales. No obstante la acumulación de residuos se presenta de forma constante debido a que en la zona aledaña se cuenta con un barrio subnormal en el cual el servicio de aseo no es prestado de manera directa por las condiciones de acceso que presenta. Por tanto los residuos de los habitantes de estas zonas son llevados hasta este punto en días y horarios que no corresponden a la frecuencia de prestación del servicio.</p>
<u>Divino Niño</u>

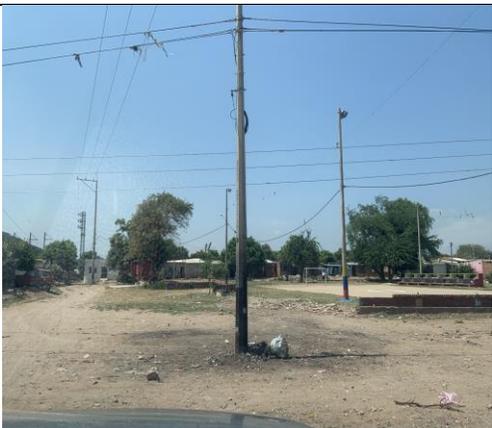
<p>El punto crítico se verificó el 4 de abril a las 15:05. Al momento de la visita este punto se encontraba controlado, debido a que el día anterior se había intervenido. No obstante se evidenciaron algunos usuarios depositando algunas bolsas con residuos en horario diferente a la frecuencia establecida por el prestador.</p>

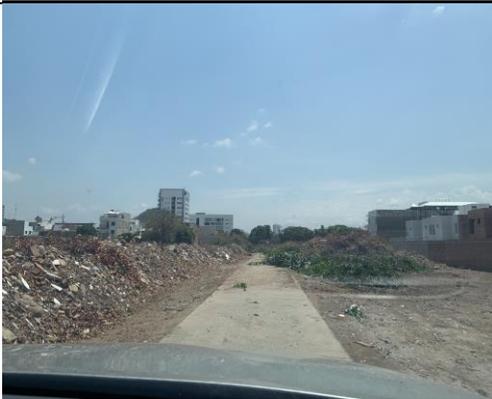
<u>Callejas Calle 23</u>

<p>Este punto se verificó el 5 de abril a las 10:48. La última intervención se realizó el 29/03/2022. Se evidenció presencia de residuos dispersos, escombros y poda.</p>

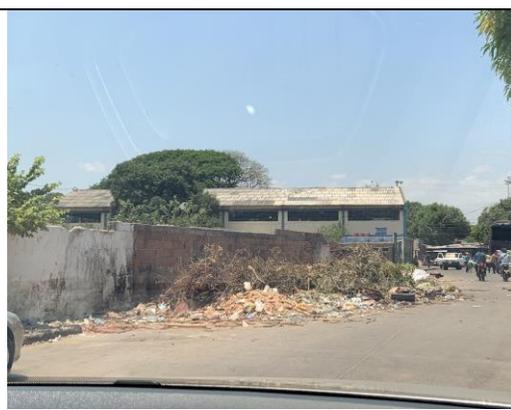
<p><u>Pabellón del Pescado</u></p>

<p>El punto crítico se verificó el 5 de abril de 2022 a las 11:21 horas. El prestador informó que el punto se atiende de forma semanal. Última intervención al momento de la visita 31/03/2022. Durante la inspección se evidenció residuos de poda y escombros acumulados.</p>
<p><u>Concha Moreno</u></p>

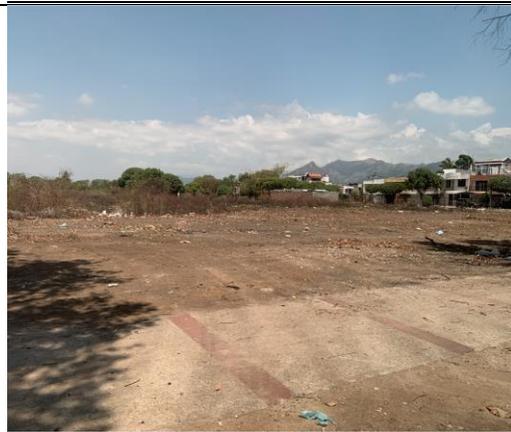
<p>Este punto se inspeccionó el 5 de abril de 2022 a las 10:58. El prestador informa que el punto se atiende de forma semanal. Última intervención al momento de la visita 02/04/2022. El punto se evidenció sin residuos acumulados. .</p>

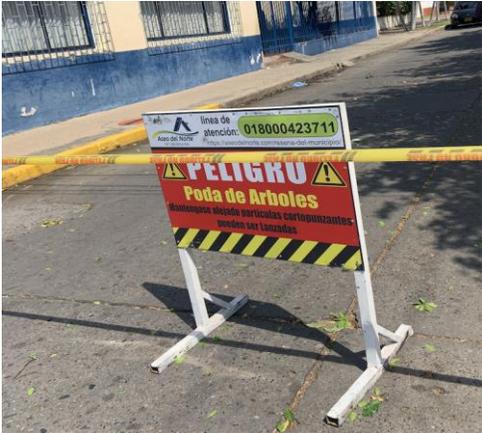
<p>ARTICULO 2.3.2.2.6.71. Normas de seguridad para la actividad de poda de</p>	<p>Se observó que en el área a intervenir se encontraba una valla informativa que contenía el</p>

<p>Fuente: Visita Superservicios, abril de 2022.</p> <p>Así mismo se observó que el lugar se encontraba demarcado con una cinta de seguridad que evitaba el paso de transeúntes.</p> <p>Imagen 43. Cinta de seguridad</p>

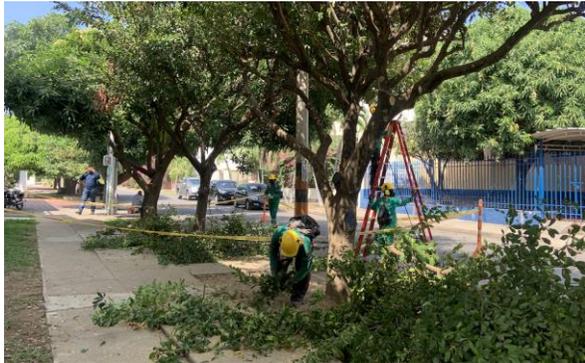
<p>Fuente: Visita Superservicios, abril de 2022.</p> <p>No se observó que en la zona de impacto de la intervención se colocaran mallas de protección.</p>
