1. IDENTIFICADOR DEL PRESTADOR

1.1 Nombre o razón social: SERRAMONTE S.A. E.S.P.

1.5 Actividad del SPD objeto de la vigilancia o inspección: estado de la prestación de los servicios públicos domiciliarios de acueducto y alcantarillado en el área urbana del municipio de Villavicencio, departamento del Meta, con las siguientes actividades por servicio:

INFORME DE VIGILANCIA O INSPECCIÓN ESPECIAL, DETALLADA O CONCRETA

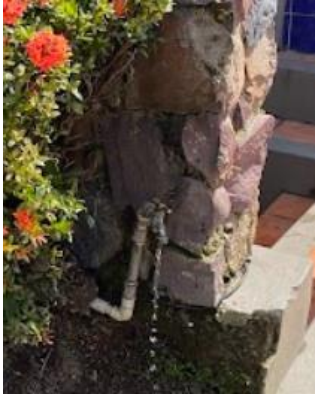
0004	Calle 13 sur #48ª-74	Piscina Conjunto Serramonte 4	Tubería PVC de 1" Grifo metálico No cuenta con señalización No cuenta con aislamiento perimetral o caja de cerramiento No cuenta con desagüe

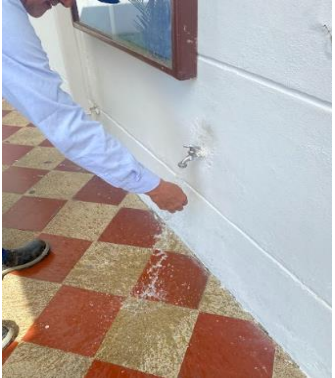
0005	Carrera 50 #12-04 sur	Portería Conjunto Serramonte 3	Tubería PVC de 1" Grifo metálico No cuenta con señalización No cuenta con aislamiento perimetral o caja de cerramiento No cuenta con desagüe

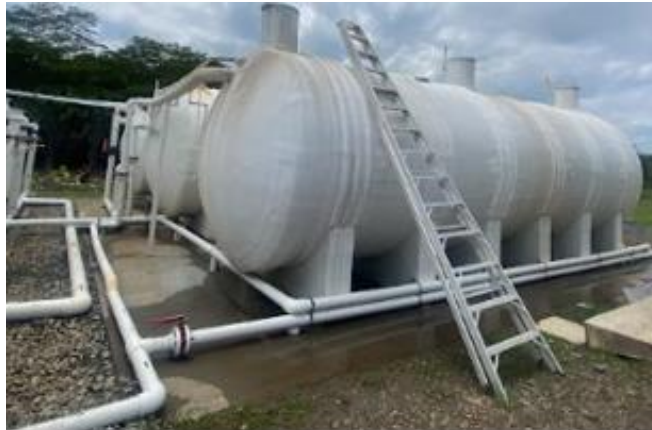
Imagen 15. Lodos Activados

- Lodos activados: en esta etapa se cultiva una colonia bacteriana en un depósito de aireación alimentado con el efluente a tratar. en el cual se crean las condiciones ideales para propiciar la degradación de la materia orgánica mediante bacterias aerobias.

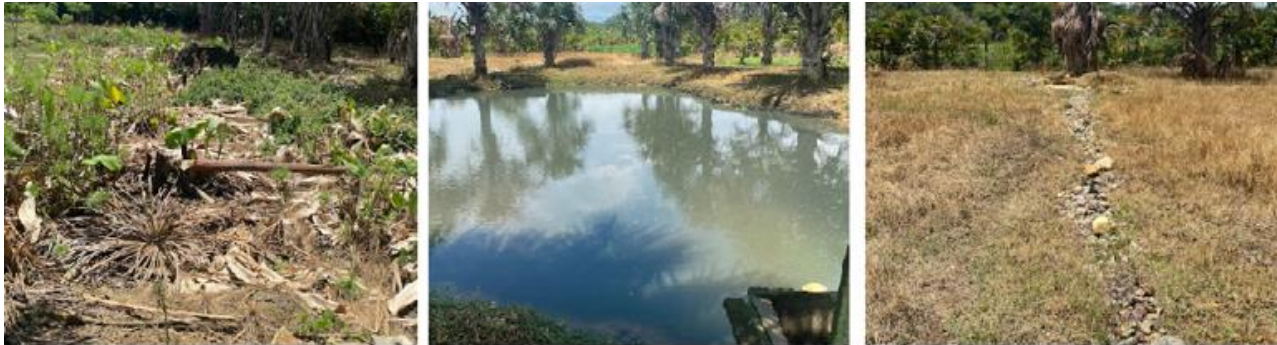
Imagen 19. Vertimiento de la PTAR.

El agua pasa a un humedal artificial el cual está conectado con una laguna de oxidación que conecta el vertimiento a un campo de infiltración localizado en las coordenadas X: 1.054.210 y Y: 956.250, al sur occidente del municipio de Restrepo, Meta.

Humedal artificial

Campo de infiltración
