INFORME DE VIGILANCIA CONCRETA – EVALUACIÓN INTEGRAL DE PRESTADORES

**EMPRESA DE ACUEDUCTO, ALCANTARILLADO Y ASEO DE
YOPAL EICE – ESP
Yopal**

**SUPERINTENDENCIA DELEGADA PARA ACUEDUCTO,
ALCANTARILLADO Y ASEO**

Bogotá, agosto de 2023

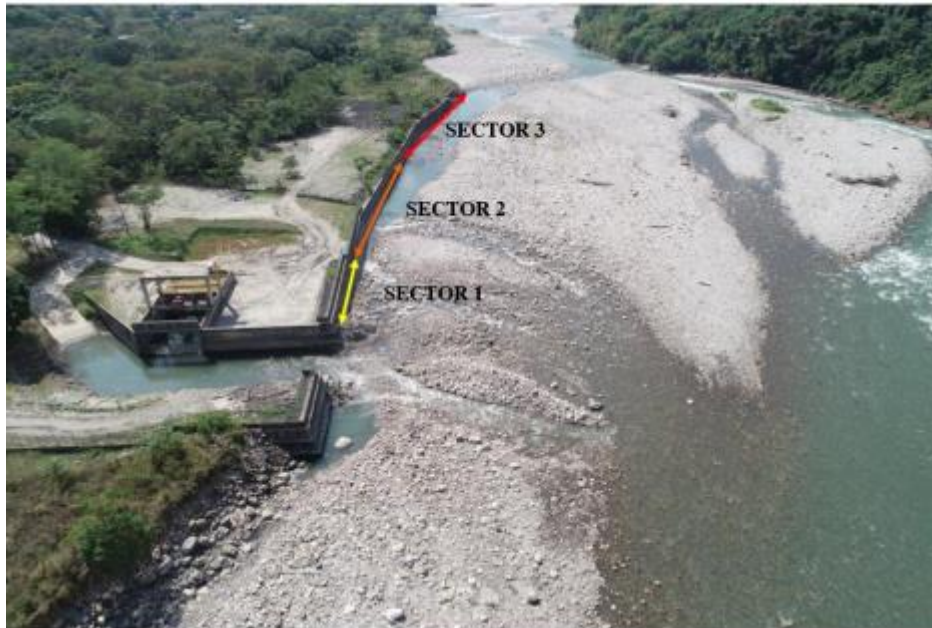
Imagen 3. Obras de protección

- **Sector 2:** Compuesto por cuatro (4) poliedros en altura con punto de inicio a partir del poliedro 19, este sector abarca aproximadamente 57 unidades de poliedros y una longitud aproximada de 85,5 metros.
- **Sector 3:** Compuesto por tres (3) poliedros en altura con punto de inicio a partir del poliedro 76, este sector abarca aproximadamente 79 poliedros y una longitud aproximada de 118,5 metros.

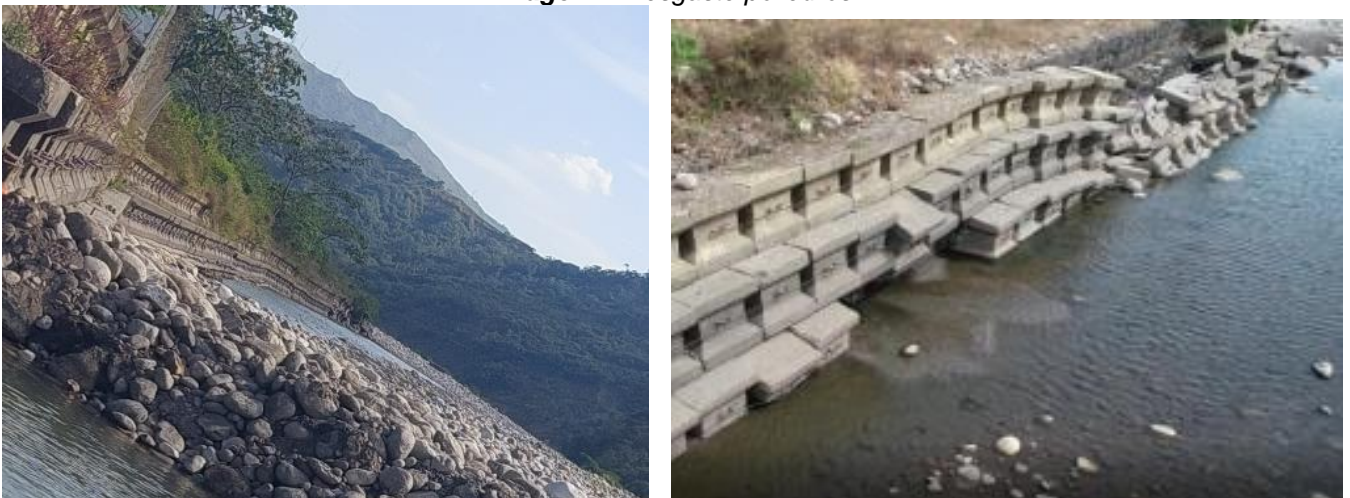
Imagen 4. Desgaste poliedros

En la visita adelantada el pasado 24 de enero de 2023 se evidenció que los poliedros se encontraban desgastados, a lo que la empresa manifestó que la estructura ha presentado fallas por acción del flujo del cauce además de la socavación lateral y de fondo lo que causó el hundimiento, volcamiento, desalineamiento y colapso de los poliedros a lo largo de los sectores 2 y 3. Pese a lo anterior, la empresa no informó acciones al respecto.

Finalmente, el prestador indicó que debido a que no se realizó la infiltración ribereña, la bocatoma en época de invierno se llena de material (sedimentos), siendo necesario mantener maquinaria amarilla de permanentemente.

- Durante la visita adelantada el pasado 24 de enero de 2023, se evidenciaron las siguientes fallencias en los componentes de la planta definitiva:
 - Desgaste de las obras de protección de la bocatoma del río Cravo Sur. Sumado a que, no se realizó la infiltración ribereña lo que produce la colmatación por sedimentos en la bocatoma en época de invierno.

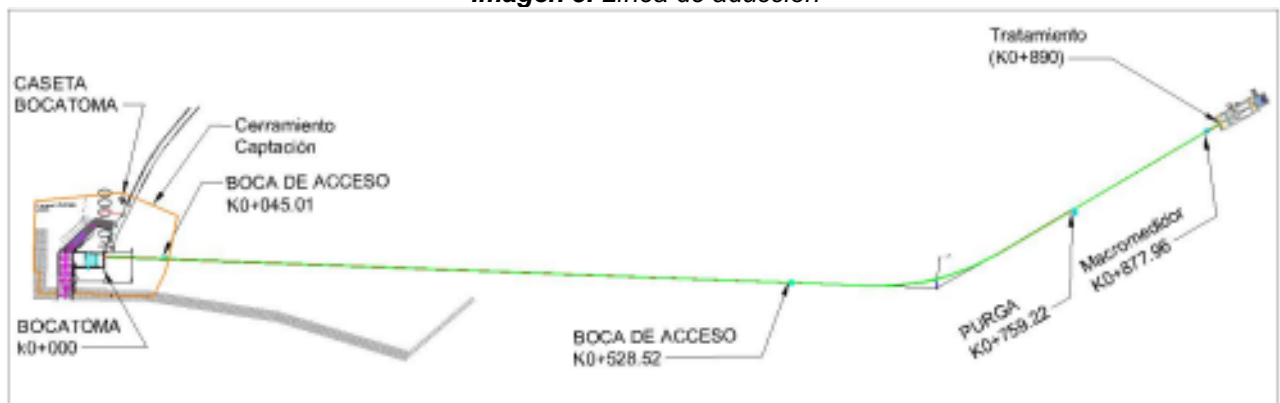
Imagen 5. Línea de aducción

La operación de esta línea está regulada por el accionamiento manual o electromecánico de la compuerta instalada al inicio de la línea.

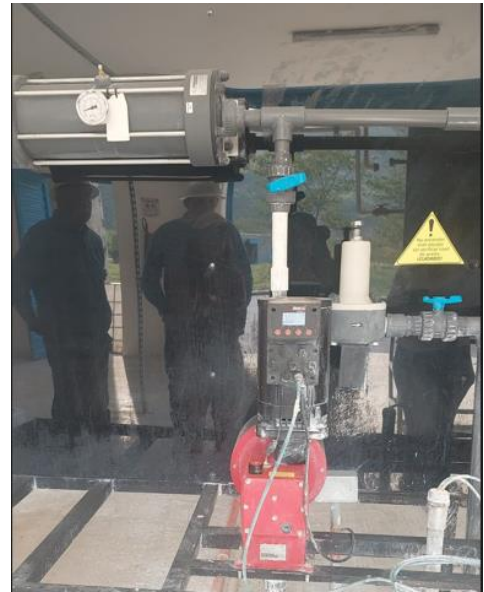
Sumado a lo anterior, en las comunicaciones con radicados 20225295095992 y 20225295112242 de 14 de diciembre de 2022 se informó que el sistema de dosificación de cal (alcalinizante) estaba presentado muchas fallas debido a su misma concepción de diseño, razón por la cual se empezó la aplicación de soda caustica en presentación líquida para ver el comportamiento del agua cruda con este insumo.

Bombas dosificadoras de cal dañada

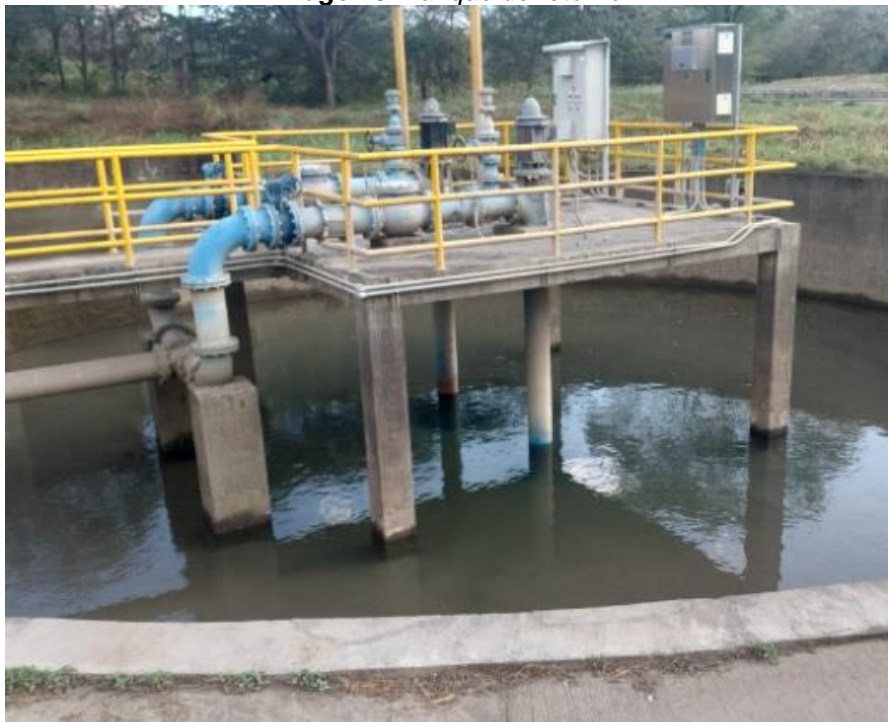
Imagen 9. Tanque de retorno

Al momento de la visita realizada el pasado 24 de enero de 2023 este tanque no estaba en funcionamiento.

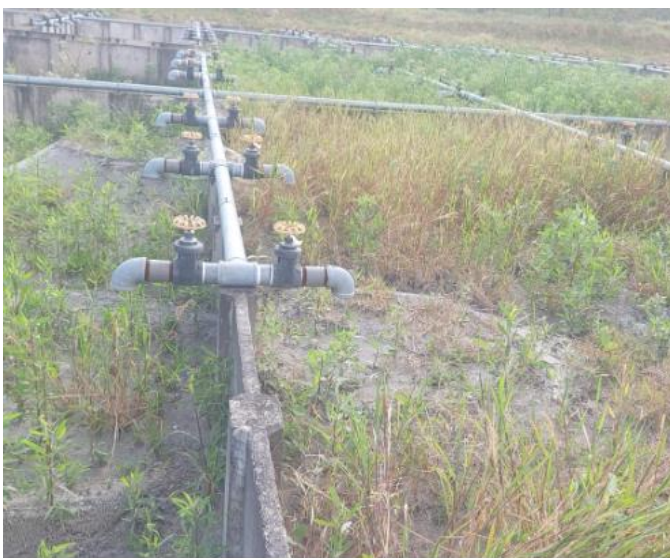
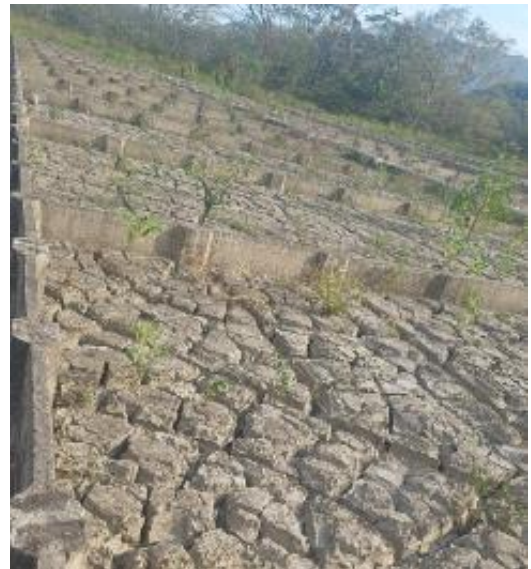
Imagen 13. Lechos de secado planta definitiva

Adicionalmente, al momento de la visita las tuberías de los lechos se encontraban colmatadas por arenas y se especificó que no se ha definido que se va a hacer con los lodos una vez deshidratados.

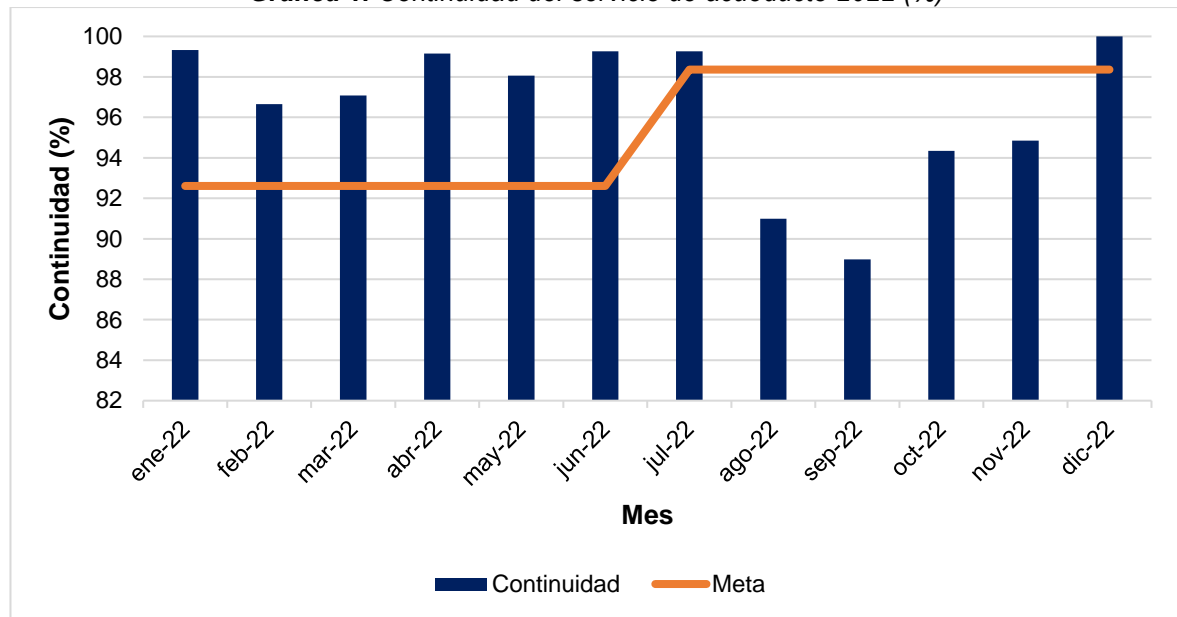
Gráfica 1. Continuidad del servicio de acueducto 2022 (%)

Al respecto, se observa que, para los meses de agosto, septiembre, octubre y noviembre de 2022 la continuidad del servicio estuvo por debajo de 98,36%; lo anterior, coincide con los eventos presentados por el colapso en la bocatoma que se dieron en los meses de agosto y noviembre de 2022.

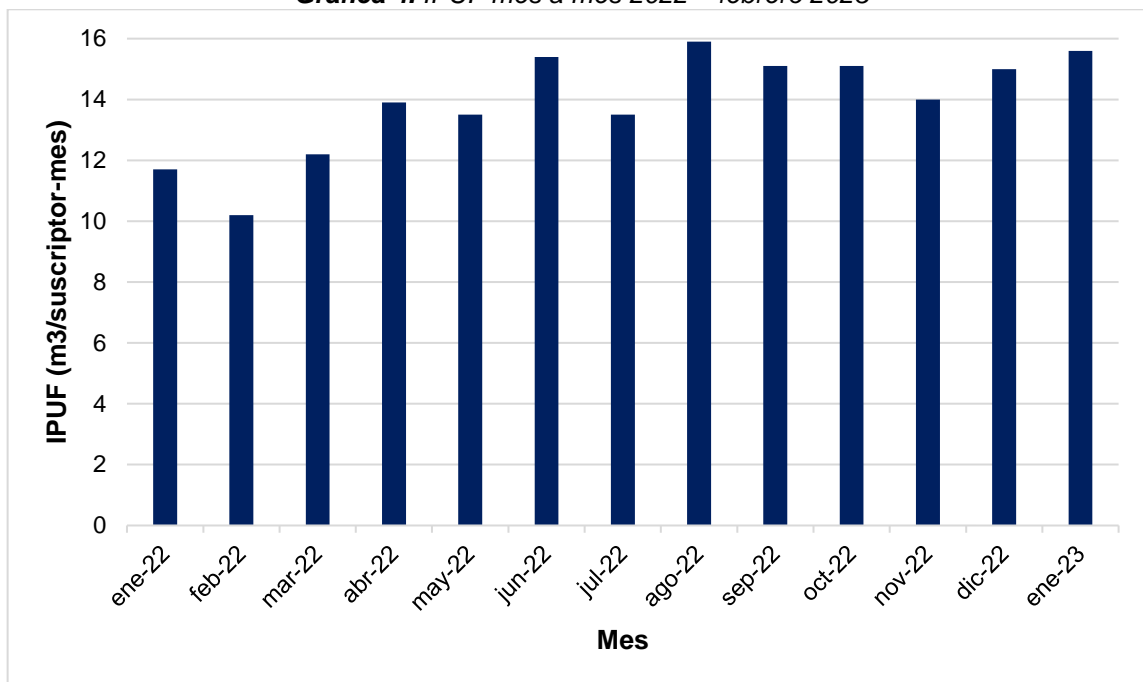
Gráfica 4. IPUF mes a mes 2022 – febrero 2023

En la gráfica anterior, se evidencia que las pérdidas de agua aumentaron luego de la entrada en operación de la planta definitiva en marzo de 2022 pasando de 12,81 m³/suscriptor – mes en el primer semestre de 2022 a 14,77 en m³/suscriptor – mes para el segundo semestre del mismo año, aumentando su valor en 1,96 m³/suscriptor – mes en dicho periodo.

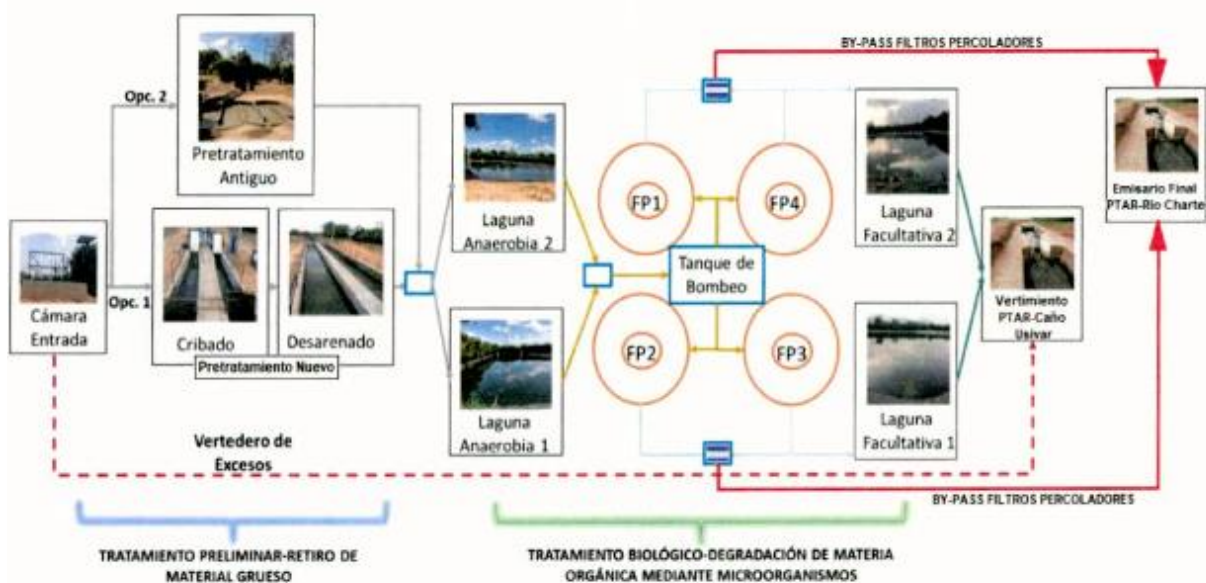
Imagen 23. Unidades de la PTAR existente

Una vez el agua ingresa a la planta, se dirige a una cámara de entrada en concreto en donde confluyen los tres (3) emisarios de alcantarillado sanitario. La estructura de derivación de caudal cuenta con tres compuertas deslizantes de vástago ascendente que controlan el paso del agua a la estructura de pretratamiento o a una caja en concreto con vertedero lateral. Dicho vertedero, cuando se presentan caudales de exceso por aguas lluvias, permite mediante rebose el transporte de este caudal hacia el Caño Usivar mediante tubería de PVC NOVALOC de 52 pulgadas.

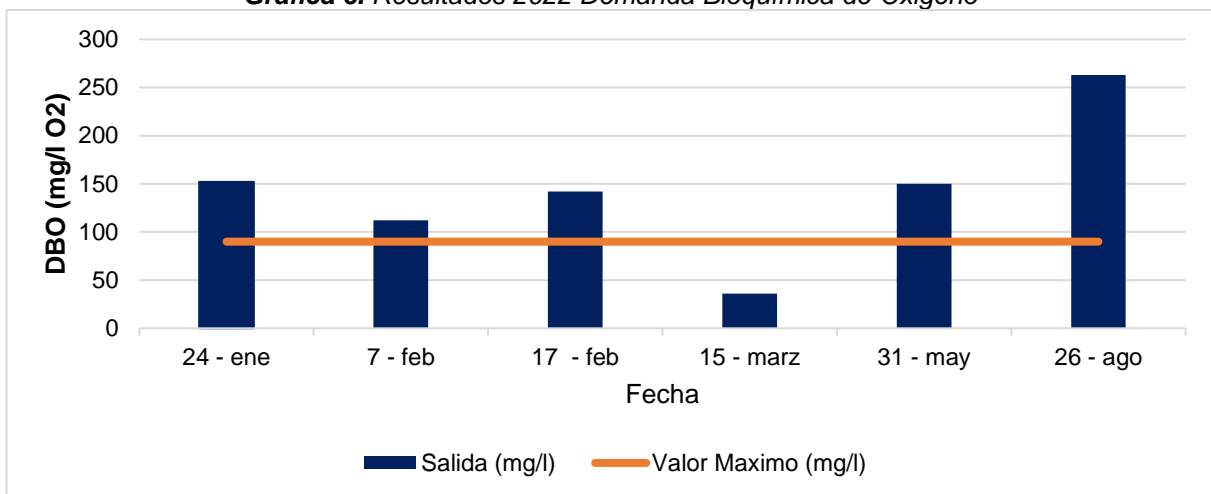
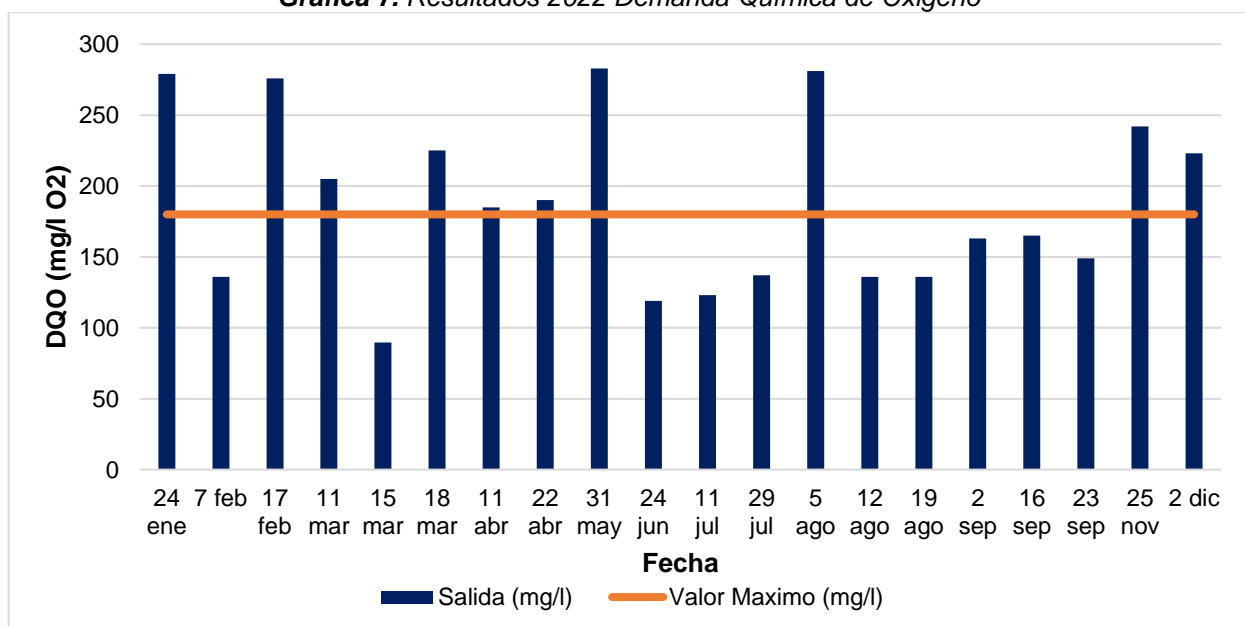
Gráfica 6. Resultados 2022 Demanda Bioquímica de Oxígeno

Gráfica 7. Resultados 2022 Demanda Química de Oxígeno

En ese sentido, los parámetros de DBO y DQO del efluente del sistema de tratamiento han presentado valores que sobrepasan lo establecido en la Resolución 0631 de 2015. Lo anterior, de acuerdo con el prestador obedece a que las lagunas de oxidación presentan un alto nivel de colmatación, lo que incrementa la concentración de carga orgánica en el agua.
