1.1 Nombre o razón social: EMPRESA DE SERVICIOS PUBLICOS DE VIOTA S.A.S E.S.P. (EPV VIOTA S.A.S E.S.P.)

1.4 Servicio público domiciliario (SPD) prestado objeto de la vigilancia o inspección: Aseo

Recolección y transporte de residuos no aprovechables, barrido y limpieza de vías y áreas públicas, y lavado de áreas públicas y limpieza playas.

1.7 Área de Prestación: Urbano y Rural del Municipio Viotá en el Departamento Cundinamarca

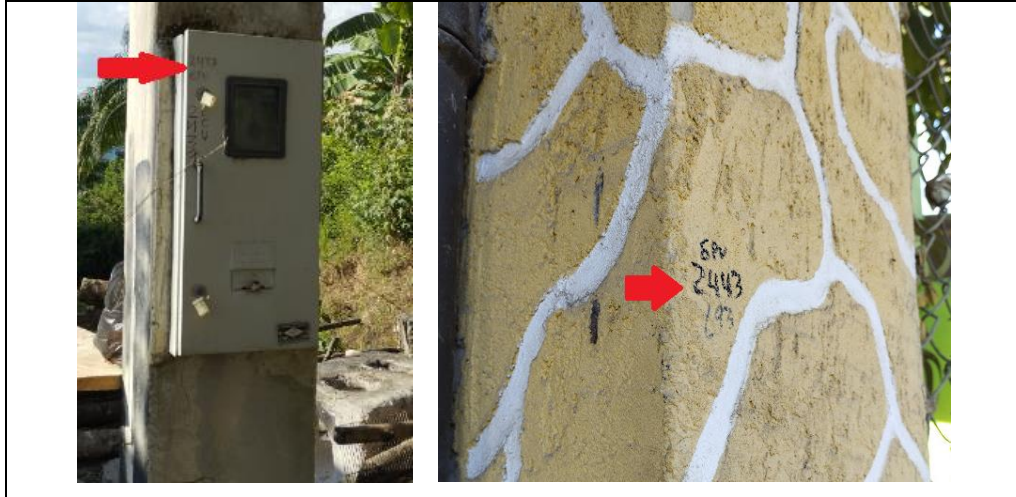
Imagen 25 Marcador de Vivienda Vereda Florencia

Por medio de dicha marcación el prestador puede identificar fácilmente a los suscriptores que tiene en cada vereda a los cuales se les presta el servicio. No obstante, como se aprecia en la imagen, este código se escribe con un marcador sobre el medidor de energía o en muros de las viviendas, los cuales se borran constantemente. Por tanto, es necesario que en lo posible se realice la marcación con algún tipo de placa que permita la visualización del código”.

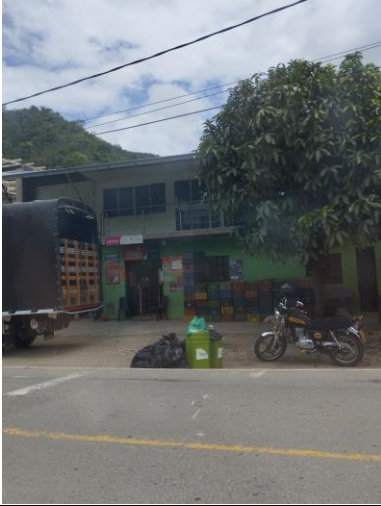
**Imagen 36 Presentación residuos –
 El Piñal (Zona suburbana Viotá)**

De acuerdo con lo anterior, se evidenció un presunto incumplimiento a lo establecido en los numerales 1 y 7 del artículo 2.3.2.2.3.27 del Decreto 1077 de 2015, considerando que la corneta que anuncia la llegada del vehículo suena bastante fuerte. Así mismo, se observó fuga de líquido lixiviado en el compactador con placas OFV094, debido a que éste se desbordaba de la batea de la caja compactadora.

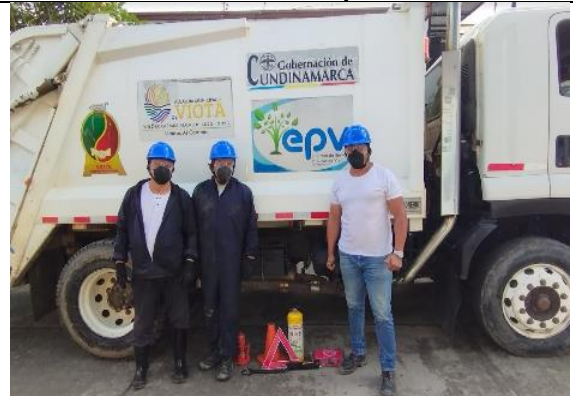
**Imagen 40 Elementos complementarios Escoba,
 rastrillo**

<i>16. Estarán dotados de elementos complementarios tales como cepillos, escobas y palas para efectuar la limpieza de la vía pública en los casos de dispersión de residuos durante la operación de recolección, de forma que, una vez realizada la recolección, no queden residuos diseminados en la vía pública.</i>	Para la recolección de residuos de dispersión, producto de la actividad de recolección, los vehículos contaban con rastrillo, escoba y pala. Ver imagen 40.
<i>17. Deberán estar dotados de balizas o luces de tipo estroboscópico, ubicadas una sobre la cabina y otra en la parte posterior de la caja de compactación, así como de luces en la zona de la tolva.</i>	El vehículo estaba dotado con luces de tipo estroboscópico, ubicadas una detrás de la cabina con licuadora en funcionamiento. Sin embargo, la luz que emite es muy suave. Ver Imagen 74. Se observa otra luz en la parte posterior de la caja de compactación en funcionamiento adecuado. Se evidencian luces en la zona de la tolva. Ver Imagen 75.

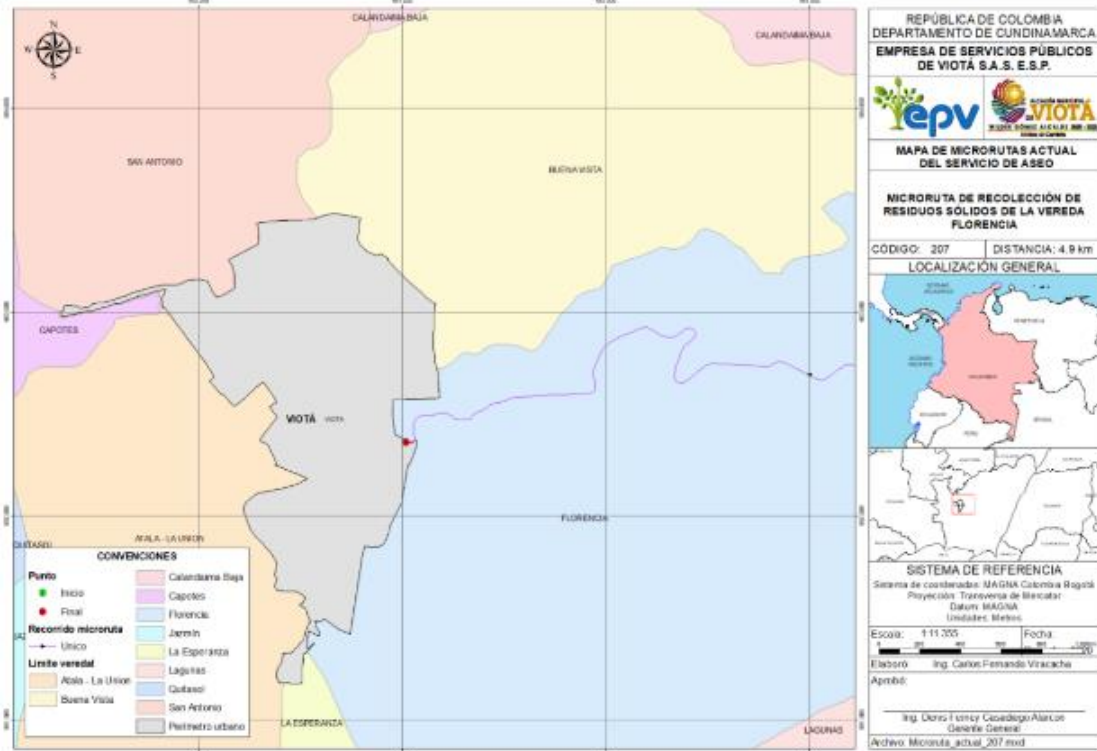
Imagen 50 Plano microrruta de recolección y transporte 207

Durante la visita efectuada se verificaron los requisitos del establecimiento de las microrrutas de acuerdo con lo señalado en el Decreto 1077 de 2015. A continuación, se relaciona lo evidenciado:

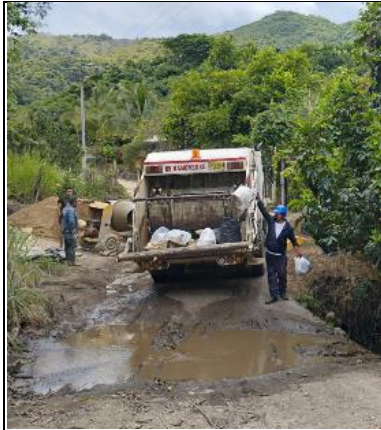
Imagen 54 Microrruta del sector el Espino- Vereda Viotá

PLACAS VEHÍCULO	NO. MACRO Y MICRO RRUTA	FECHA, HORA VISITA	SECTOR/ BARRIO DONDE SE REALIZÓ LA VERIFICACIÓN	HORA INICIO Y FIN RECORRIDO	OBSERVACIONES
OFV094	2 201	12/07/2023 10:30 a.m.	El Piñal (Zona suburbana Viotá) Ver imágenes 49, 50 y 51	8:00 a.m. - 10:00 a.m.	<ul style="list-style-type: none"> • Se realiza recolección sobre la vía • No se observa fuga de lixiviados al inicio del recorrido. • Se observa que los operarios cuentan con los EPP • Los operarios vacían las canecas presentadas por los usuarios en el compactador • No se observa dispersión de residuos
OFV094	2 202	12/07/2023 11:34 a.m.	El Espino Vereda Viotá Ver imágenes 52 y 53	10:00 a.m.- 11:00 a.m.	<ul style="list-style-type: none"> • Vía destapada • Se observa recolección en el patio de una vivienda con vías de acceso sin pavimentar • Se observa que los operarios cuentan con los EPP • No se observa dispersión de residuos • Se presentó un retraso en la ruta debido a que el vehículo tuvo que cargar combustible.

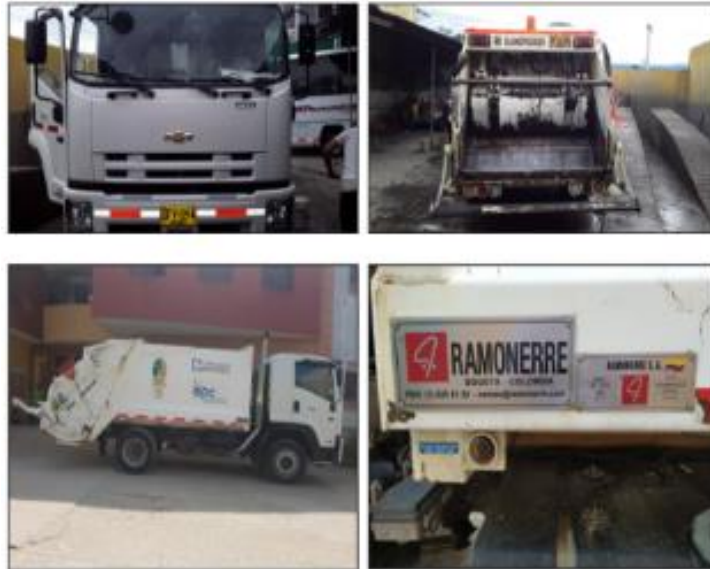
“En las siguientes imágenes se visualiza el vehículo de tipo carrocería compactador utilizado por la Empresa de Servicios Públicos de Viotá, correspondiente a un vehículo de marca Chevrolet con placa OFV094 de la línea FTR y modelo 2016. Así mismo, se visualiza el modelo de la caja compactadora correspondiente a un R2-2000 con capacidad de 12 yardas cúbicas de fecha del 4 de noviembre de 2015.”

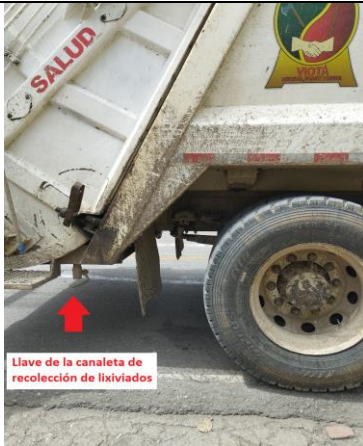
<p>Imagen 64 Vista frontal vehículo compactador</p>	<p>Imagen 65 Caja de almacenamiento de lixiviados y su llave en buen estado.</p>

<p style="text-align: center;">CARACTERÍSTICA ARTÍCULO 2.3.2.2.2.3.36. Y 2.3.2.2.2.3.38. Decreto 1077 de 2015</p>	<p style="text-align: center;">OBSERVACIÓN</p>
<p>1. Los vehículos recolectores deberán ser motorizados, y estar claramente identificados (color, logotipos, placa de identificación, entre otras características).</p>	<p>Se evidenció que el compactador placa OFV094, estaba debidamente identificado con los respectivos logotipos de la alcaldía, gobernación y la empresa. Ver imagen 62 y 67.</p>
<p>2. En los municipios o distritos con más de 5.000 usuarios en el servicio público de aseo, deberán estar provistos de equipo de comunicaciones.</p>	<p>Los equipos de comunicaciones corresponden al uso de teléfonos celulares.</p>
<p>3. En los distritos o municipios con más de 5.000 usuarios en el servicio público de aseo, deberán contar con equipos de compactación de residuos. Se exceptúan aquellos que se destinen a la recolección de residuos separados con destino al aprovechamiento, manejo de residuos de construcción y demolición y otros residuos que no sean susceptibles de ser compactados.</p>	<p>Se contaba con un vehículo compactador. Ver imágenes 62, 63 y 64.</p>

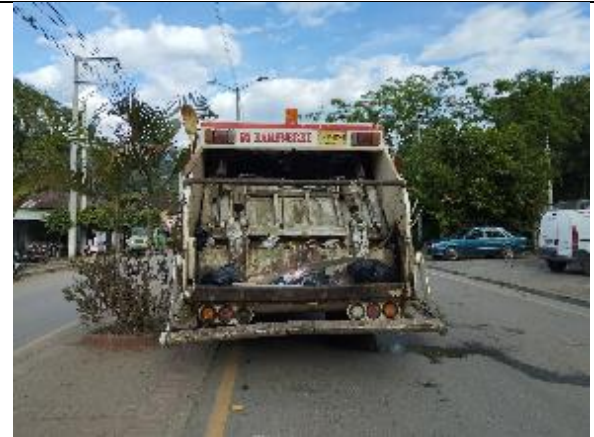
Imagen 68 Fuga lixiviados

El 14 de julio, se verificó el vehículo recolector en horas de la mañana, considerando que la empresa el día anterior, realizó adecuaciones para subsanar una fuga de lixiviados identificada el primer día de la visita. Se terminó de elaborar el acta de visita y se socializó con los responsables de cada área.

Conforme lo anterior, se presenta un incumplimiento a lo establecido en el artículo 2.3.2.2.2.3.36. del Decreto 1077 de 2015, con respecto a lo indicado en el numeral 6, considerando que si bien la caja de compactación es de tipo cerrada se observó fuga de lixiviados, los cuales se desbordaban desde la batea de la caja compactadora. Adicionalmente, con respecto al numeral 7, debido a que el estribo ubicado en la parte trasera del vehículo presenta una deformación.

(...) La Empresa de Servicios Públicos de Viotá S.A.S E.S.P (Prestadora del Servicio de aseo en el municipio de Viotá, Como medida correctiva de la fuga de lixiviados que presenta el vehículo compactador, se adelantó la siguiente acción.

- No se asegura que la actividad de recolección y transporte de residuos sólidos se realice de tal manera que se evite la contaminación ambiental, puesto que el vehículo al inicio de la visita se encontraba presentando una fuga considerable de lixiviados. Así mismo, el estado de los estribos del vehículo representa un riesgo para la integridad de los operarios.

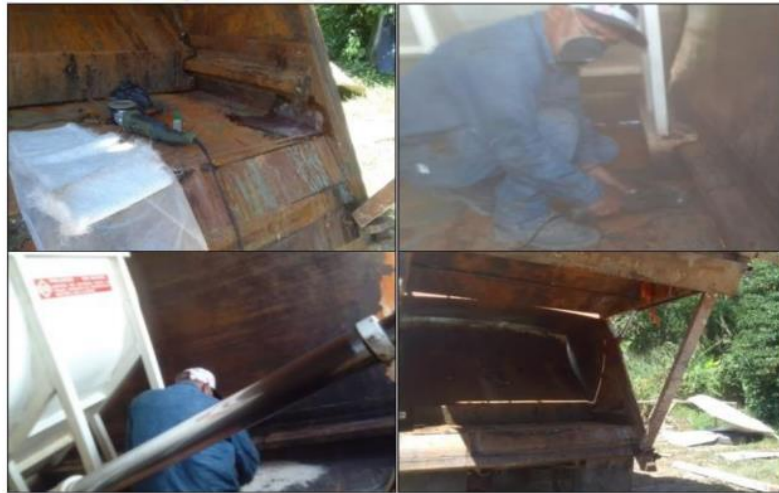
El desarrollo de las Medidas Preventivas y Correctivas se puede evidenciar en el siguiente Registro Fotográfico.

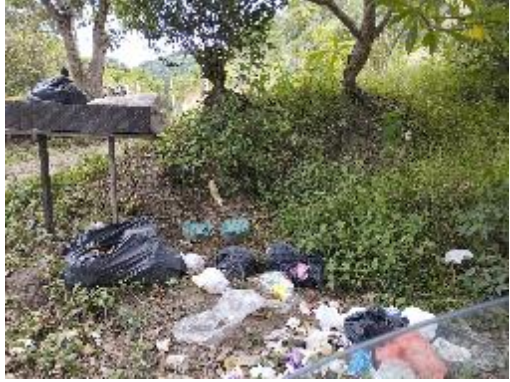
UBICACIÓN Y CARACTERÍSTICAS	REGISTRO FOTOGRÁFICO
Ubicación: Ígua Características: Punto de almacenamiento colectivo definido por la comunidad. Ubicado en zona suburbana de Viotá. El cual tiene la siguiente georreferenciación, según el PPSA de la empresa: N 4°26.32.17 (LAT) W 74°31'5.95 (LON)

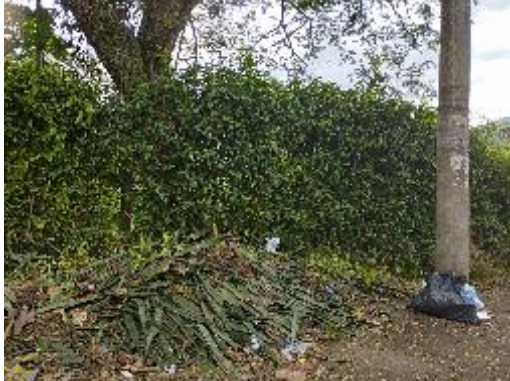
Ubicación: Allende Características: Este punto ha sido intervenido por la empresa, solo se observó una bolsa de basura. Ubicado en zona suburbana. El cual tiene la siguiente georreferenciación, según el PPSA de la empresa: N 4°26'32.70 (LAT) W 74°31'6.08 (LOG)

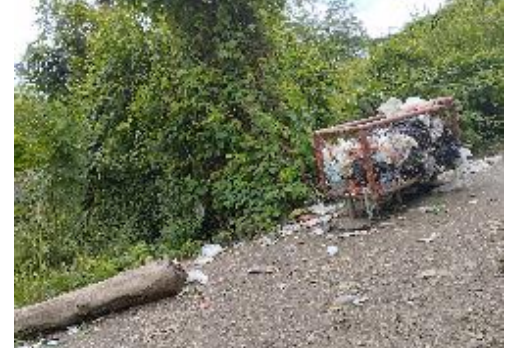
Ubicación: Barrio Obrero Características: Punto de almacenamiento colectivo definido por la comunidad. Ubicado en zona suburbana de Viotá. El cual tiene la siguiente georreferenciación, según el PPSA de la empresa: N 4°26'35.19 (LAT) W 74°31'41.92 (LOG)

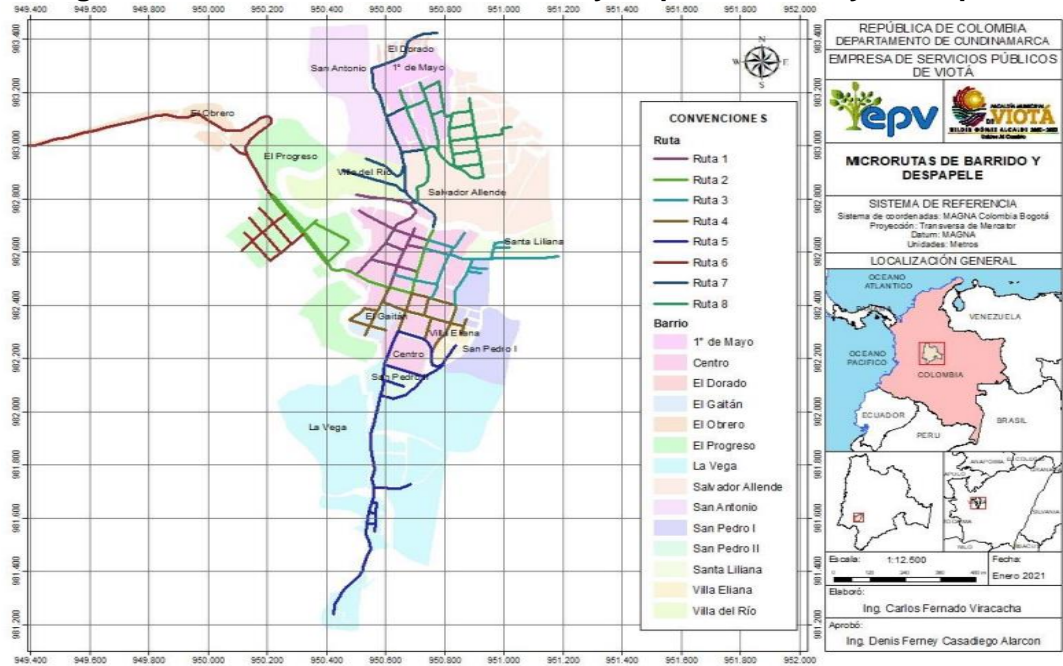
Imagen 80 Plano Microrrutas de barrio y limpieza de vías y áreas públicas

“La Empresa de Servicios Públicos de Viotá EPV presta el servicio de barrido en todo el perímetro urbano del municipio mediante la implementación de 8 rutas que se describen en el siguiente plano.

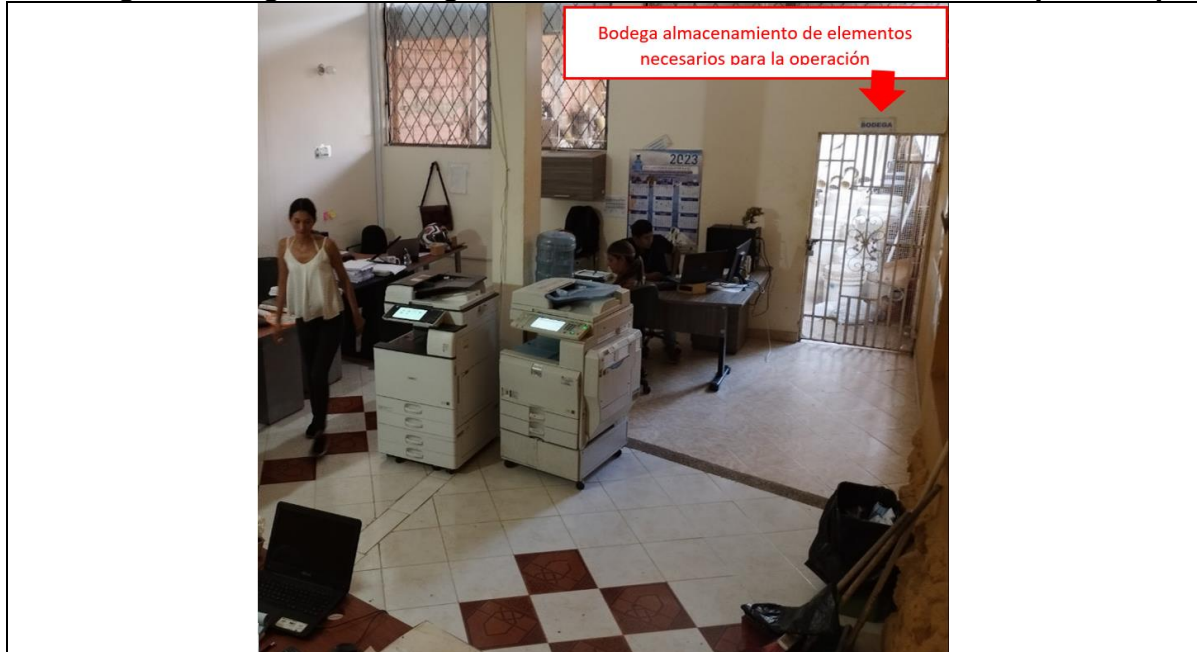
Imagen 97 Registro fotográfico Bodega almacenamiento elementos necesarios para la operación

El prestador no cuenta con cuartelillo ubicado para el almacenamiento de los elementos que requieren para la operación del barrido. Se observó que estos elementos se encuentran disponibles en una bodega ubicada en la sede administrativa.
