1. Identificador del prestador

1.1 Nombre o razón social:	ASEOCARIBE S.A.S. E.S.P																				
1.2 Nit:	901268033 - 2																				
1.3 ID (SUI – RUPS):	49304																				
1.4 Servicio público domiciliario (SPD) prestado objeto de la vigilancia o inspección:	ASEO																				
1.5 Actividad del SPD objeto de la vigilancia o inspección:	Recolección y transporte de residuos no aprovechables, barrido y limpieza de vías y áreas públicas, lavado de áreas públicas, corte de césped y poda en árboles en vías y áreas públicas.																				
1.6 Fecha de inicio de operación en la actividad a vigilar o inspeccionar:	<p style="text-align: center;"><i>Tabla 1. Actividades prestadas Aseocaribe S.A.S E.S.P.</i></p>

2. Identificación de la acción de vigilancia e inspección realizada:

5. Descripción de lo Desarrollado:

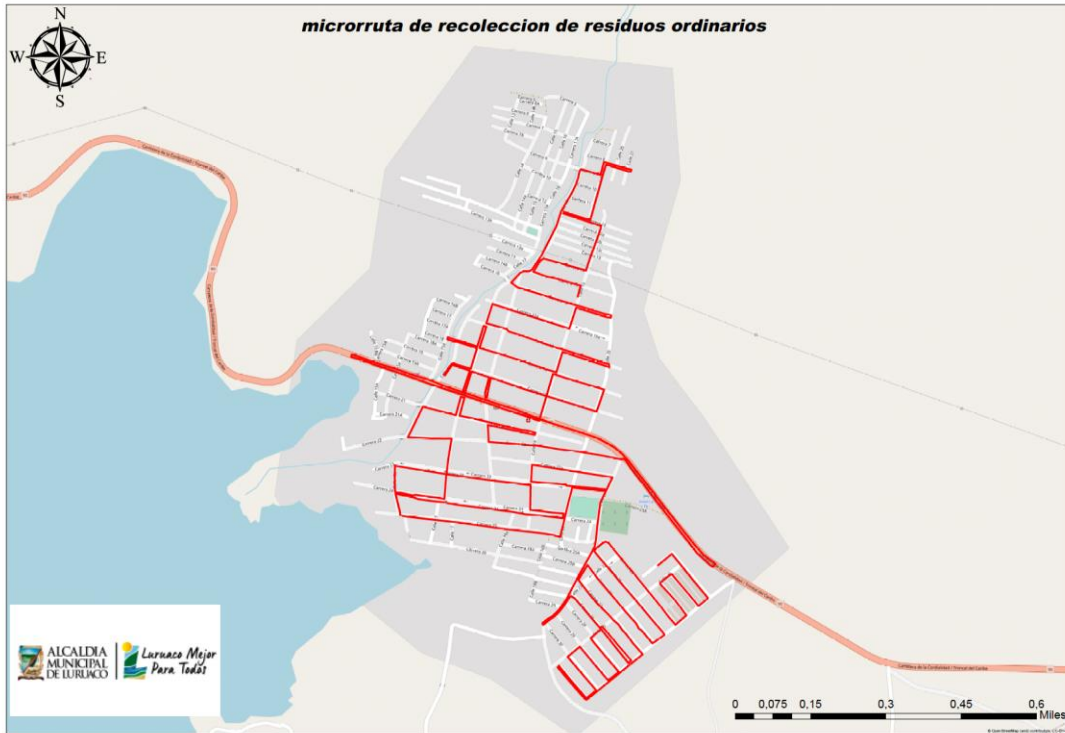
Imagen 15. Plano microrruta Luruaco

En los planos de las microrrutas de recolección revisados se evidencia que, aunque se delimita la zona en la cual se realiza la ruta, no se incluye el flecheo del trayecto que debe realizar el vehículo.

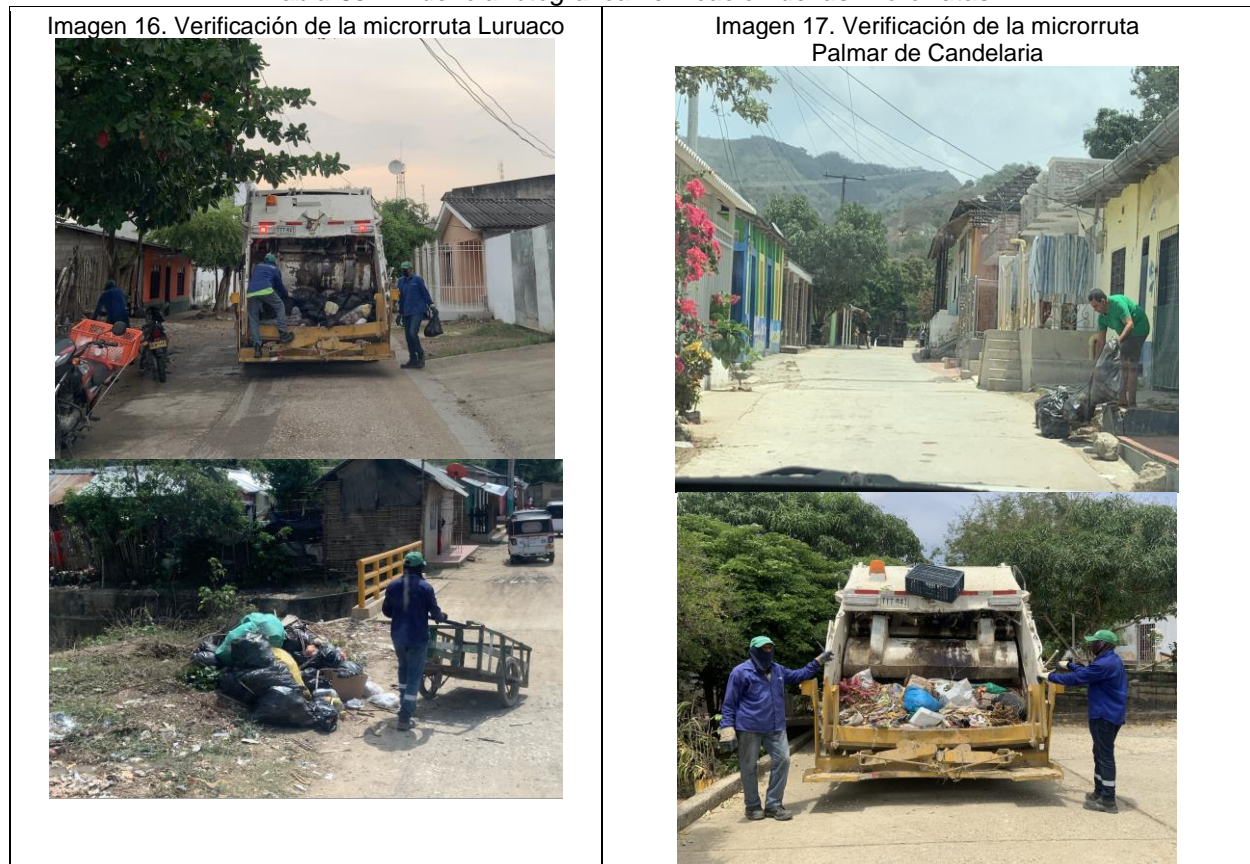
Tabla 30. Evidencia fotográfica verificación de las microrrutas.

Fecha, hora visita	Placas vehículo	Microrruta	Sector	Observaciones
Miércoles 15 marzo 2023 5 pm	TTT841	Luruaco	Centro Luruaco	<p>El recorrido se realizaba de acuerdo con el plano de la microrruta, no obstante, se estaba realizando fuera del horario programado teniendo en cuenta que la ruta tiene horario de 6:00 a.m. a 5:00 p.m., sin embargo, se estaba iniciando a las 5:00 p.m. teniendo en cuenta que el vehículo presentó falla mecánica.</p> <p>La ruta correspondía a la recolección de residuos en zona urbana de Luruaco, con frecuencia de prestación de lunes miércoles y viernes.</p> <p>Los operarios y conductor contaban con elementos de protección personal, tales como botas, gorra, gafas, uniforme reflectivo y guantes.</p>

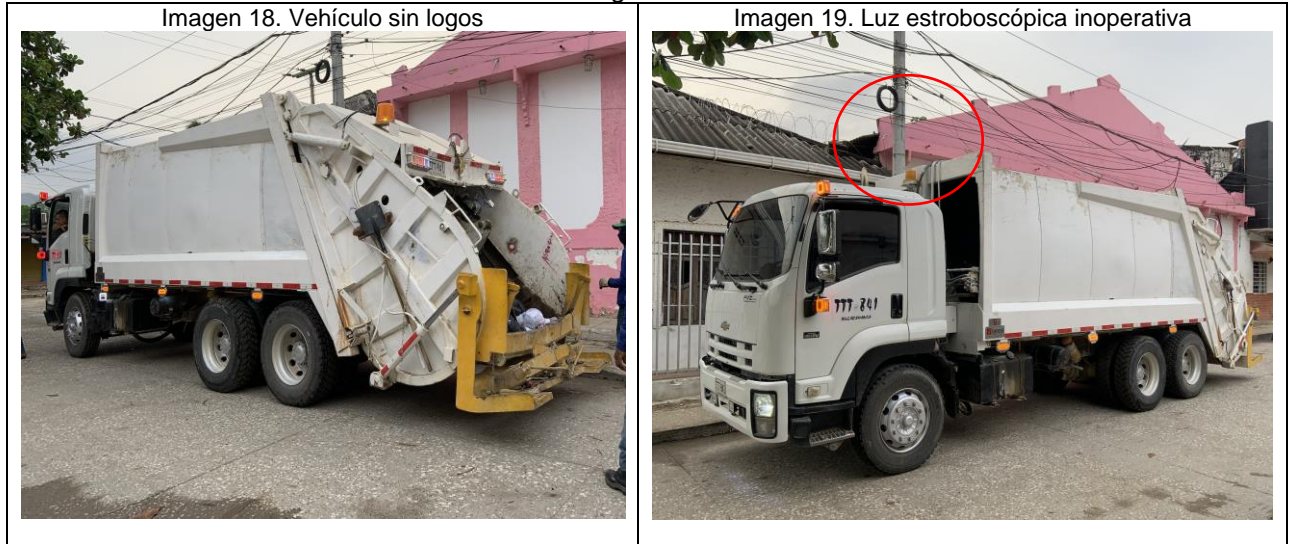
Tabla 33. Evidencia fotográfica verificación in situ vehículo

Teniendo en cuenta las observaciones registradas en la tabla anterior, se evidenció un presunto incumplimiento de los numerales 1 y 17 del artículo 2.3.2.2.2.3.36. del Decreto 1077 de 2015, en lo relacionado con la ausencia de logotipos visibles en los vehículos y la luz estroboscópica ubicada en la parte superior de la cabina no se encontraba en funcionamiento.

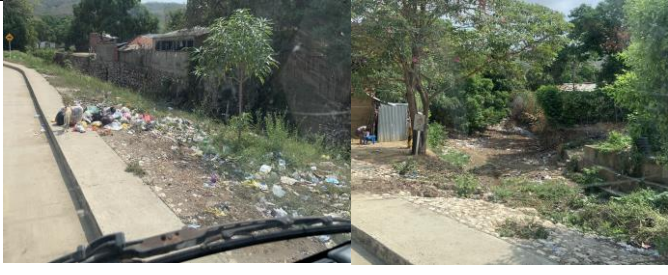
Se evidenció acumulación de residuos al interior y en los alrededores del arroyo que a la fecha de la visita se encontraba seco. El prestador manifiesta que los usuarios que sobre este punto no se ha realizado operativo de limpieza.
Sobre la troncal del Caribe

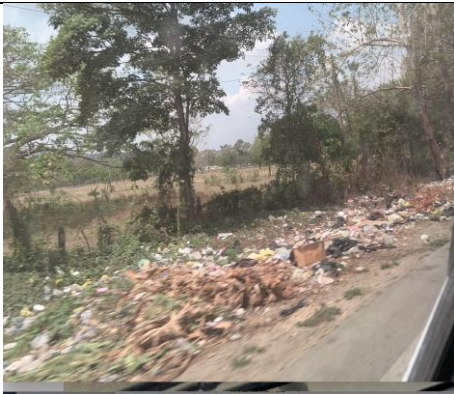
Se observó la acumulación de residuos ordinarios. El prestador no ha realizado operativos de limpieza sobre este punto.
Lote privado Carrera 22 con 18

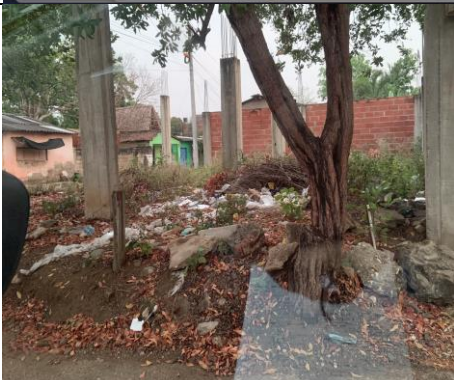
Se evidenció acumulación de residuos ordinarios, sin embargo el prestador indica que se trata de residuos ordinarios.
