### 1. IDENTIFICADOR DEL PRESTADOR

1.1.Nombre o razón social:	EMPRESAS PUBLICAS DE SAN ROQUE SAS																				
1.2.Nit:	900640323-4																				
1.3.ID (SUI - RUPS):	26776																				
1.4.Servicio público domiciliario (SPD) prestado objeto de la vigilancia o inspección:	Aseo																				
1.5.Actividad del SPD objeto de la vigilancia o inspección:	Recolección y transporte de residuos no aprovechables, barrido y limpieza de vías y áreas públicas, lavado de áreas públicas, corte de césped y poda en árboles en vías y áreas públicas, lavado de áreas públicas.																				
1.6.Fecha de inicio de operación en la actividad a vigilar o inspeccionar:

### 2. IDENTIFICACIÓN DE LA ACCIÓN DE VIGILANCIA E INSPECCIÓN REALIZADA

2.1.Año del programa al que pertenece la acción:	2023
2.2.Clase acción:	Vigilancia <input type="checkbox"/> Inspección <input checked="" type="checkbox"/>
2.3.Motivo de la acción:	Especial <input type="checkbox"/> Detallada <input checked="" type="checkbox"/> concreta <input type="checkbox"/>
2.4.Origen causal de la acción:	Clasificación de nivel de riesgo <input type="checkbox"/> Perfilamiento de riesgo <input type="checkbox"/> Evaluaci

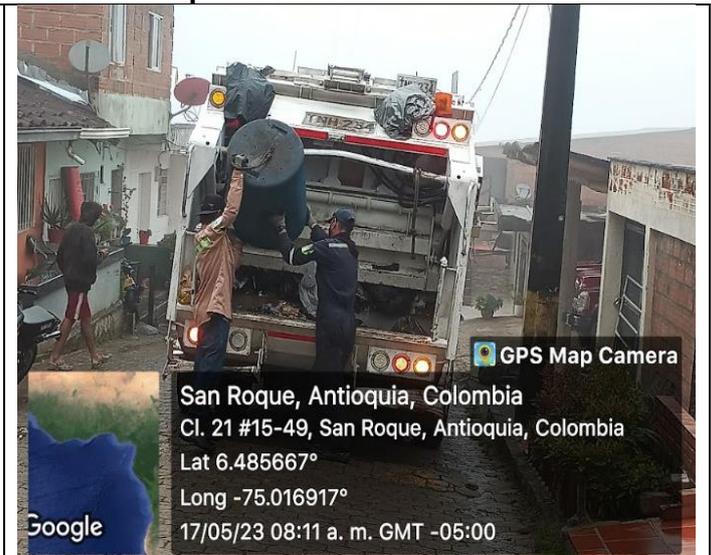
**Imagen 25. Presentación de los residuos área urbana.**

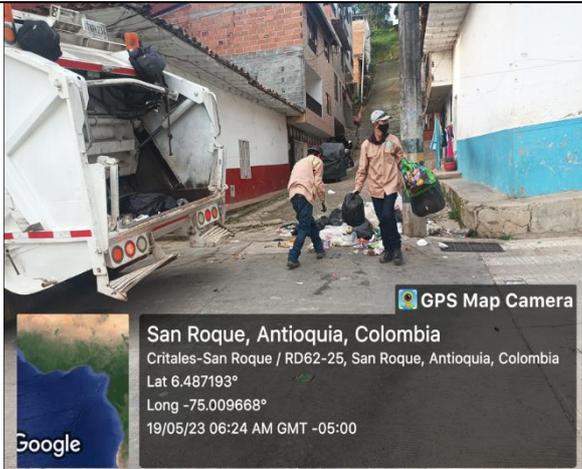
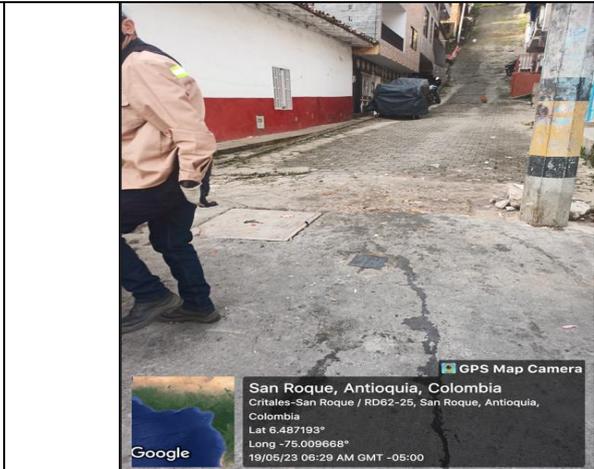
**Imagen 26. Recolección y transporte de los residuos área urbana**

<b>12.</b> Las especificaciones de los vehículos deberán corresponder a la capacidad y dimensión de las vías públicas.	El vehículo corresponde a la capacidad y dimensión de las vías ( <b>Ver imagen 26 y 32</b> ).
<b>13.</b> Deberán cumplir con las especificaciones técnicas existentes para no afectar la salud ocupacional de los conductores y operarios.	Cuenta con estribos o manijas para el personal se transporte ( <b>Ver imagen 49</b> ).
<b>14.</b> Deberán estar dotados con equipos de carretera y de atención de incendios.	Contaba con dos conos y unas llaves de herramienta, tacos, botiquín y 2 extintores vigentes hasta junio de 2023 ( <b>Ver imagen 48</b> ).
<b>16.</b> Estarán dotados de elementos complementarios tales como cepillos, escobas y palas para efectuar la limpieza de la vía pública en los casos de dispersión de residuos durante la operación de recolección, de forma que, una vez realizada la recolección, no queden residuos diseminados en la vía pública.	No contaba con cepillos y escobas y lonas para efectuar la limpieza de la vía pública en los casos de dispersión de residuos durante la operación de recolección, solo tenían una pala.

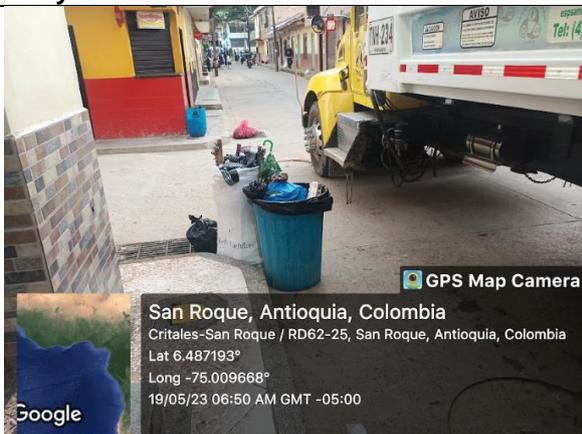
**Imagen 30. Reposición de residuos averiados**

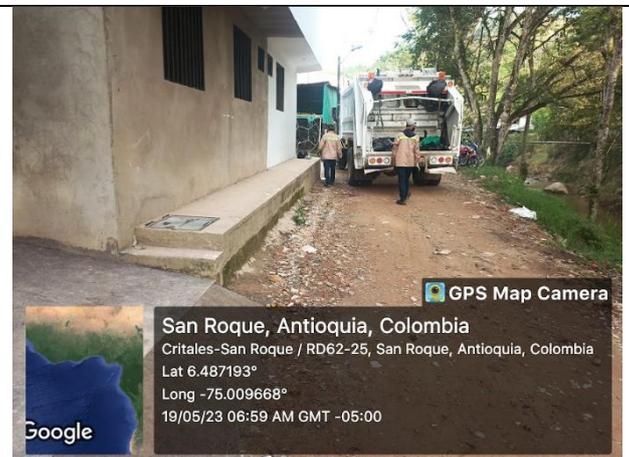
**Imagen 31. Presentación de los residuos corregimiento de Cristales**

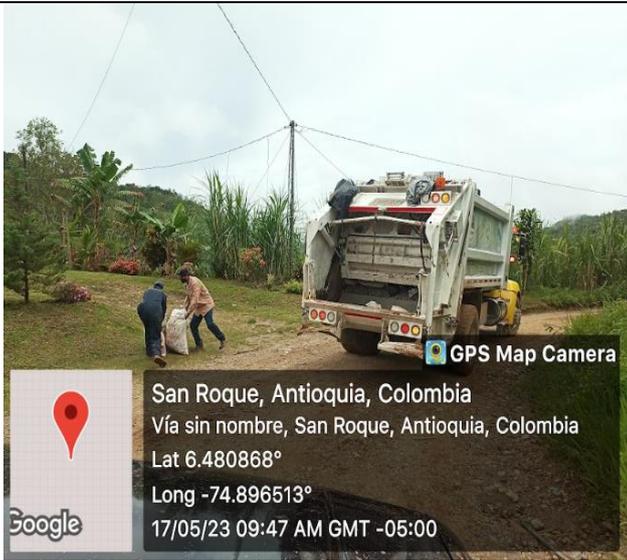
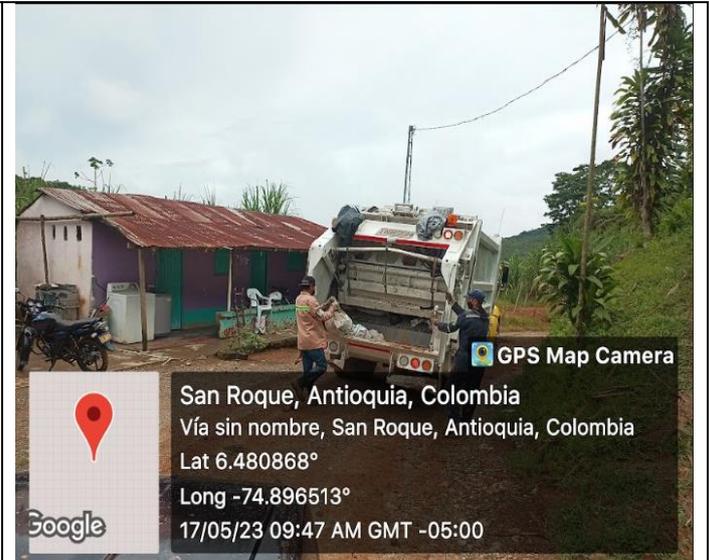
**Imagen 32. Recolección y transporte de los residuos Corregimiento de Cristales.**

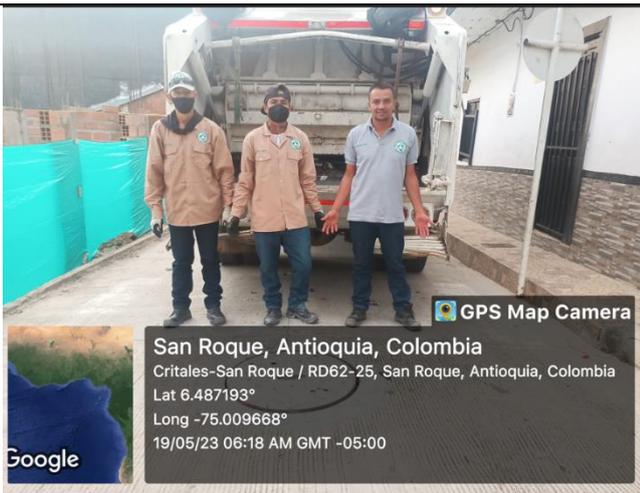
**Imagen 35. Equipos de protección personal, identificación, uniformes de trabajo con aditamentos reflectivos.**

<b>7.</b> <i>Los lixiviados almacenados en el vehículo que se originen durante la recolección y transporte de los residuos sólidos ordinarios serán depositados en el sitio de disposición final para su respectivo tratamiento.</i>	En el vehículo compactador inspeccionado de placa TNH243, no se observó fuga de lixiviados.
<b>Parágrafo.</b> <i>Cuando la recolección sea manual, el proceso de recolección deberá cumplir con lo dispuesto en las normas sobre seguridad industrial.</i>	En los recorridos realizados, se encontraron 2 operarios de recolección y transporte que contaban con uniforme con aditamentos reflectivos y botas de seguridad, guantes y tapabocas ( <b>Ver imagen 35</b> ).

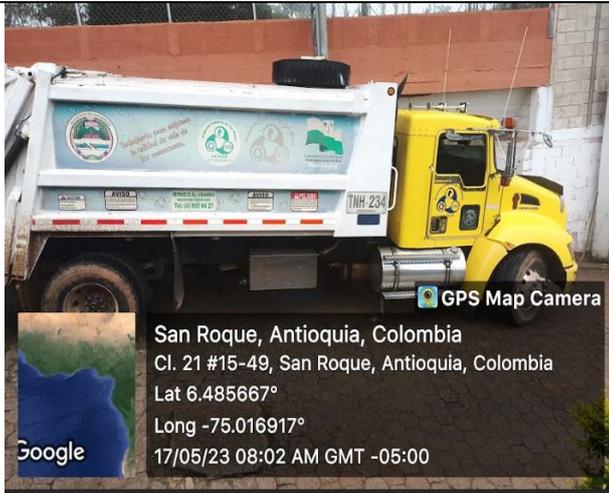
**Imagen 38. Costado lateral del compactador**

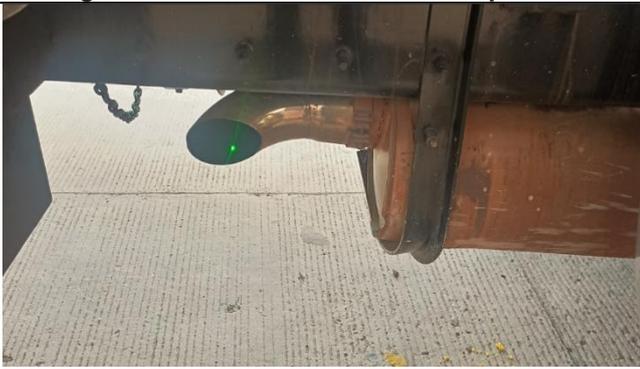
**Imagen 40. Tubo de escape por debajo de la carrocería**

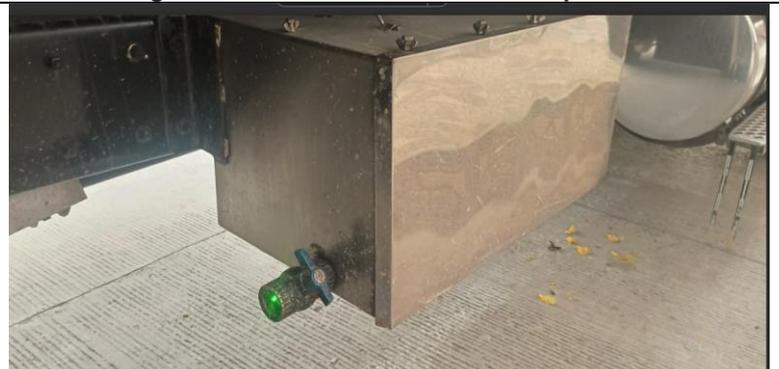
**Imagen 41. Caja de almacenamiento de líquidos lixiviados del compactador**

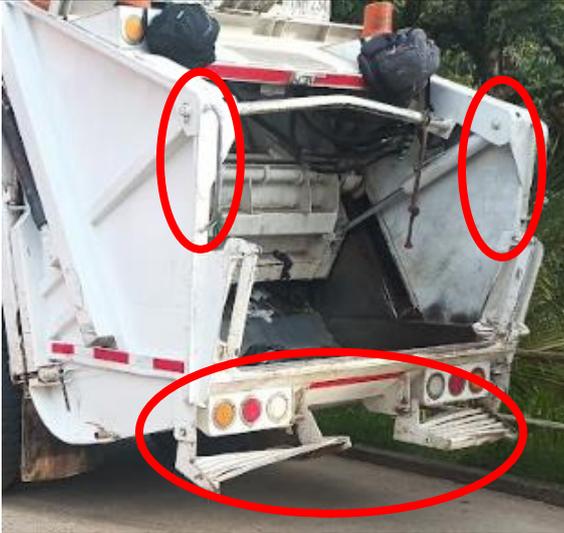
Imagen 44. Manijas y estribos

<b>Numerales del artículo 2.3.2.2.2.3.36 y artículo 2.3.2.2.2.3.38 del Decreto 1077 de 2015</b>	<b>Observaciones visita de inspección</b>
	<b>Compactador Placa TNH234</b>
<b>1.</b> Los vehículos recolectores deberán ser motorizados, y estar claramente identificados (color, logotipos, placa de identificación, entre otras características).	El vehículo es motorizado, se encontró claramente identificado con color, logotipos, placa de identificación, entre otras características. ( <b>Ver imágenes 39, 39, 42</b> ).
<b>4.</b> La salida del tubo de escape debe estar hacia arriba y por encima de su altura máxima. Se deberá cumplir con las demás normas vigentes emisiones atmosféricas y ajustarse a los requerimientos de tránsito.	La salida del tubo escape del compactador se encontró por debajo de su altura máxima. ( <b>Ver imagen 40</b> ).
<b>7.</b> Los equipos destinados a la recolección deberán tener estribos con superficies antideslizantes, y manijas adecuadas para sujetarse de tal forma que el personal pueda transportarse momentáneamente en forma segura.	Cuenta con estribos o manijas para el personal se transporte ( <b>Ver imagen 44</b> ).

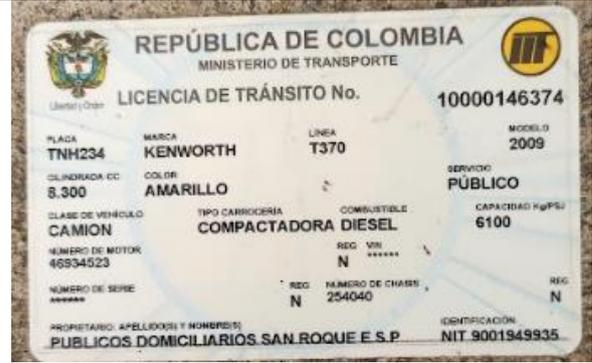
Imagen 45 Licencia de tránsito No. 100001466374

Al comparar el vehículo de placa TNH234 encontrado en la visita con el reporte del SUI “*Vehículos Registrados*”, se encontró que la placa, marca, el tipo de vehículo coinciden, sin embargo, la capacidad en toneladas difiere de la licencia de tránsito N° 1000145374 presentada por el conductor (**Ver imagen 45**), situación debe ser corregida en el sistema de información adelantando la solicitud de modificación conforme al procedimiento dispuesto en la Resolución SSPD No. 20171000204125 del 18 de octubre de 2017.

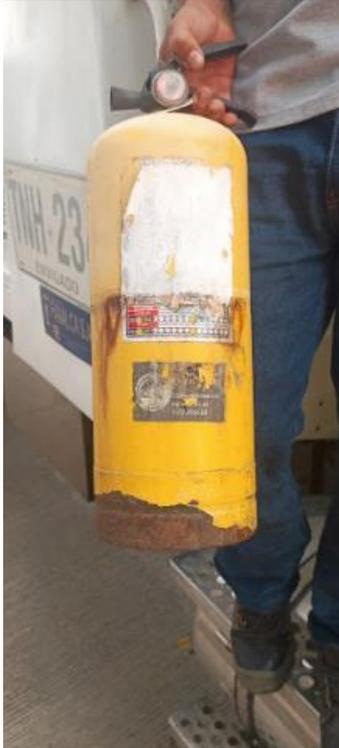
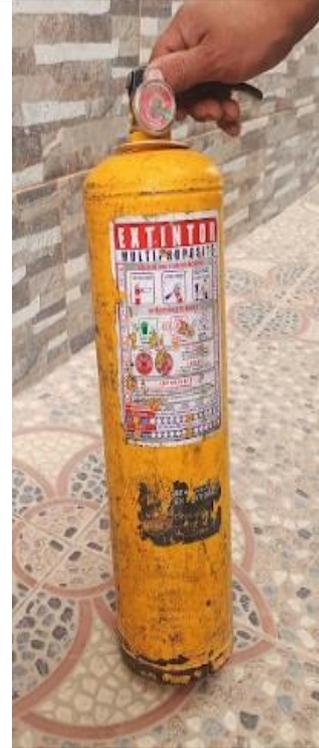
Imagen 46. Extintor (vigente hasta junio de 2023)

Imagen 47. Extintor (vigente hasta junio de 2023)

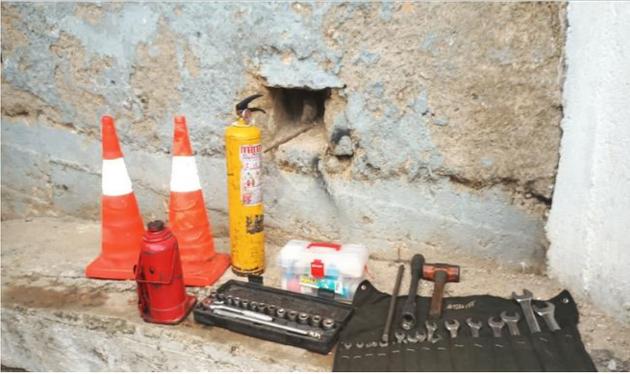
**Imagen 48. Equipo de carretera y botiquín**

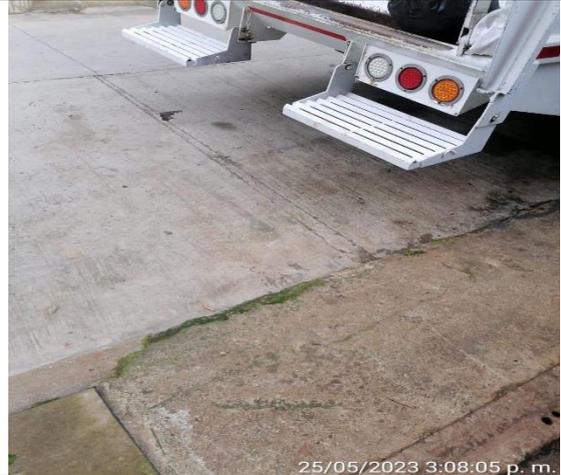
**Imagen 29. Deslizamiento del vehículo a un costado de la vía, situación que generó retraso en la actividad de recolección y avería de los estribos**

**Imagen 49. Reposición de estribos averiados en el deslizamiento de la microrruta rural**

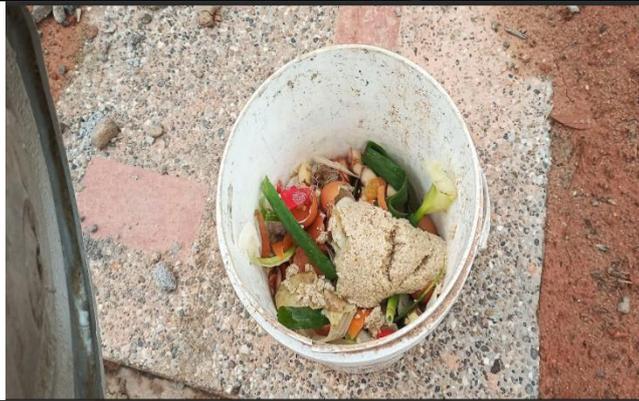
**Imagen 55. Presentación de los residuos orgánicos San José del Nus.**

En el marco de la visita de inspección, el prestador informó que se realiza la recolección de residuos orgánicos en el casco urbano, en el corregimiento de San José del Nus y en las veredas F. Gómez, La Linda, La María, La Trinidad, El Piramo y el Vesubio. La presentación de estos residuos se realiza principalmente en canecas y bolsas (**Ver imagen 55**), estos se dejan en la acera frente al predio de los usuarios.

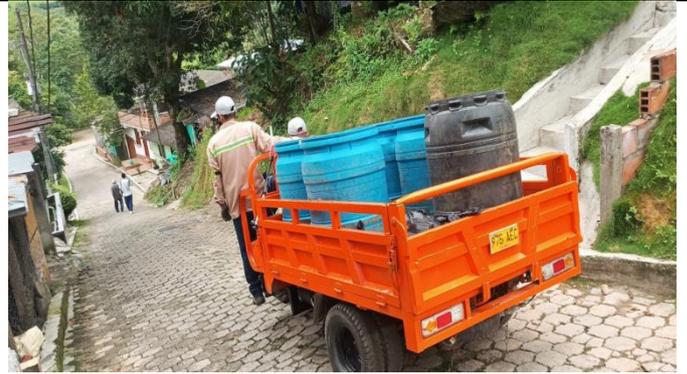
**Imagen 56. Recolección y transporte de los residuos orgánicos Corregimiento San José del Nus.**

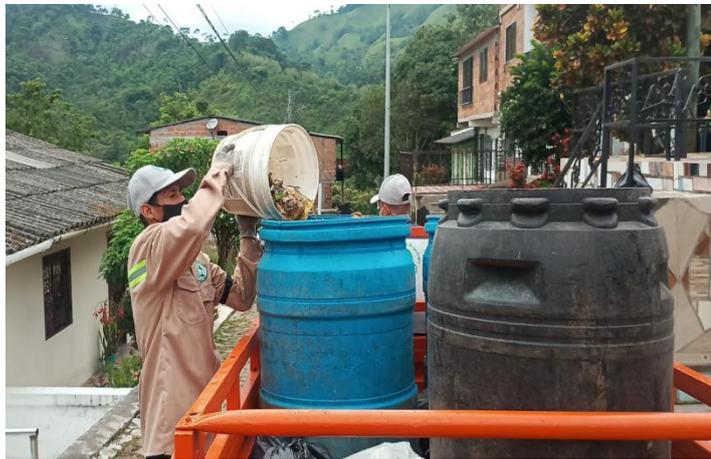
**Imagen 57. Recolección y transporte de los residuos orgánicos Corregimiento San José del Nus.**

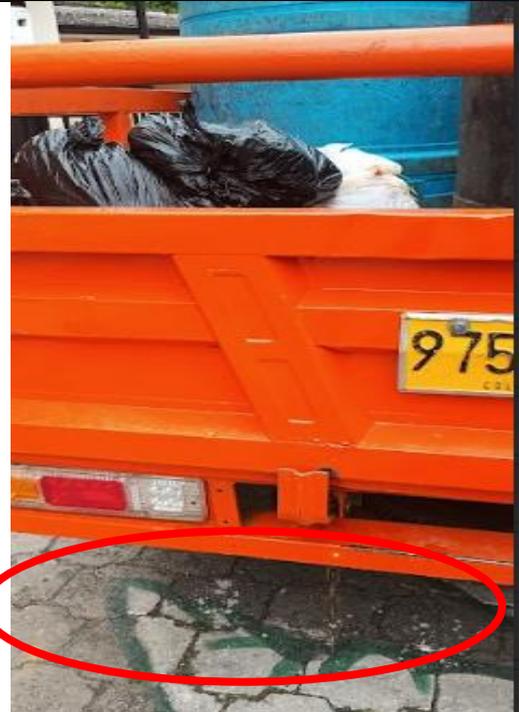
**Imagen 58. Lixiviados que salen del motocarro**

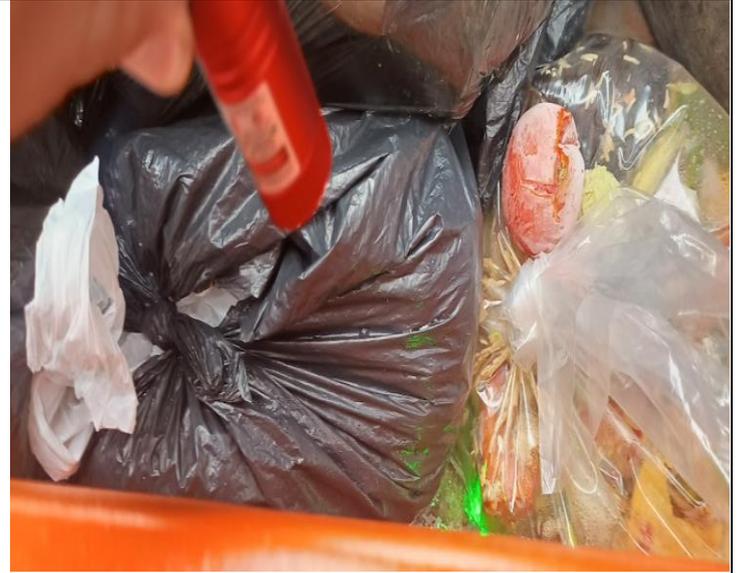
**Imagen 59. Imagen superior de las canecas donde se transportan los residuos orgánicos**

**Imagen 60. Bolsas de donde se genera derrame de lixiviados al interior del motocarguero**

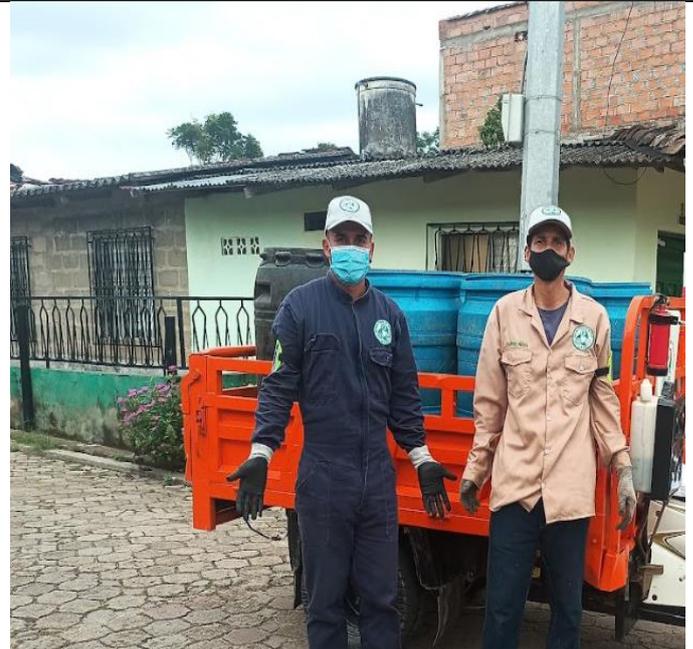
**Imagen 62. Equipos de protección personal, identificación, gorra, tapabocas, guantes, botas de seguridad, uniformes de trabajo con aditamentos reflectivos.**

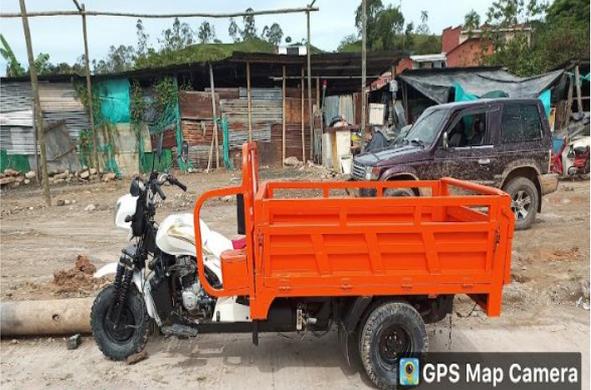
<p>GPS Map Camera San Roque, Antioquia, Colombia Cl. 21 #15-49, San Roque, Antioquia, Colombia Lat 6.48589° Long -75.016949° 17/05/23 02:11 PM GMT -05:00</p>
<p><b>Imagen 63. Costado frontal del motocarro</b></p>

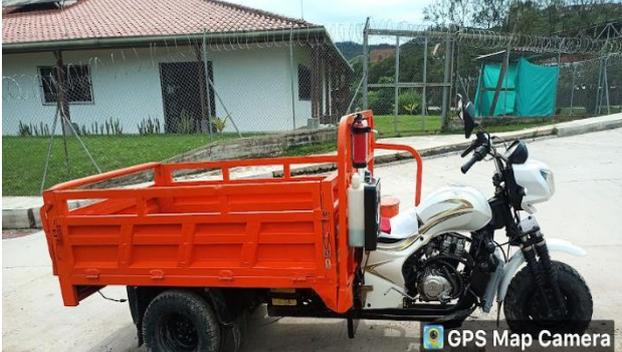
<p>GPS Map Camera San Roque, Antioquia, Colombia Cl. 21 #15-49, San Roque, Antioquia, Colombia Lat 6.485873° Long -75.016971° 17/05/23 02:11 PM GMT -05:00</p>	<p><b>Imagen 64. Costado lateral del motocarro</b></p>

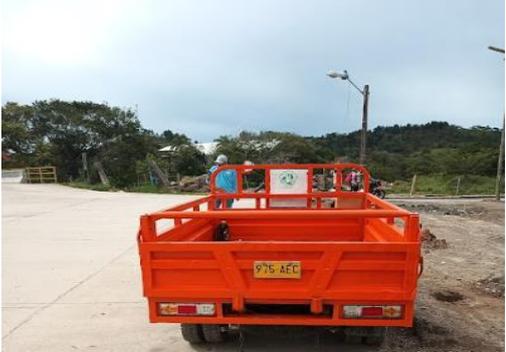
<p>GPS Map Camera San Roque, Antioquia, Colombia Cl. 21 #15-49, San Roque, Antioquia, Colombia Lat 6.485893° Long -75.016968° 17/05/23 02:11 PM GMT -05:00</p>
<p><b>Imagen 65. Costado lateral del compactador</b></p>	<p><b>Imagen 66. Costado trasero del motocarro</b></p>

<p><i>10. Deberán estar dotados con los equipos de carretera y de atención de incendios.</i></p>	<p>No contaba con conos, tenía herramientas y un gato, y un extintor con la etiqueta rota que limitó establecer la carga y su fecha de vencimiento, no tenía tacos ni botiquín <b>(Ver imagen 67).</b></p>
<p><i>11. Deberán estar dotados de balizas o luces de tipo estroboscópico, ubicadas una sobre la cabina, así como de luces en la parte trasera del vehículo. Estarán dotados de elementos complementarios tales como cepillos, escobas y palas para efectuar la limpieza de la vía pública en los casos de dispersión de residuos durante la operación de recolección, de forma que una vez realizada la recolección, no queden residuos diseminados en la vía pública.</i></p>	<p>No contaba con cepillos y escobas para efectuar la limpieza de la vía pública en los casos de dispersión de residuos durante la operación de recolección solo tenía lonas.</p> <p>No cuenta con este tipo de luces, ya que no tiene cabina <b>(Ver imágenes 65 y 66).</b></p>

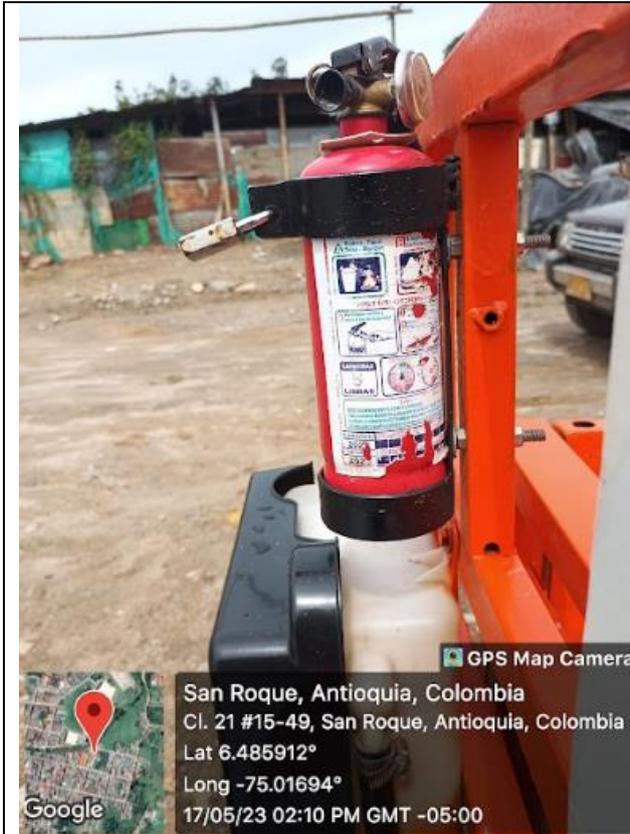
**Imagen 67. Extintor**

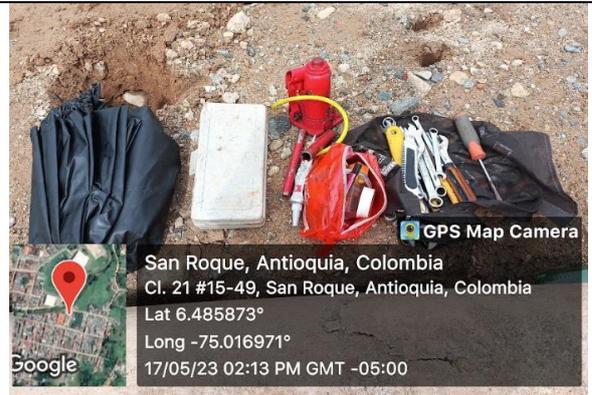
**Imagen 68. Kit de carretera y botiquín**

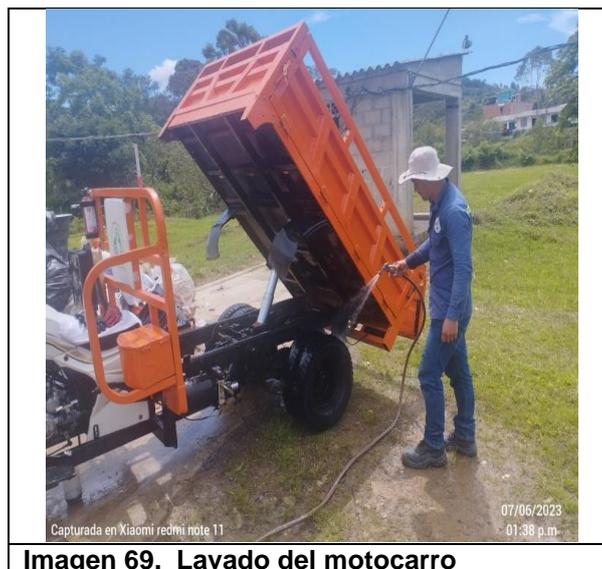
**Imagen 69. Lavado del motocarro**

<p><i>12. Los equipos destinados a la recolección deberán tener estribos con superficies antideslizantes, y manijas adecuadas para sujetarse de tal forma que el personal pueda transportarse momentáneamente en forma segura.</i></p>	<p>El vehículo presenta estribo acondicionado en la parte delantera, un asiento para un copiloto y se emplea la carrocería como manija para que el personal pueda transportarse momentáneamente. <b>(Ver imagen 61).</b></p>
<p><i>PARÁGRAFO. El transporte de residuos aprovechables en vehículos motorizados podrá combinarse con vehículos de tracción humana para el desarrollo de las microrrutas de recolección.</i></p>	<p>No se tienen vehículos de tracción humana.</p>
<p><i>ARTICULO 2.3.2.2.2.3.38. Lavado de los vehículos y equipos de recolección y transporte. Los vehículos de recolección y transporte de residuos sólidos deberán lavarse al final de la jornada diaria. El lavado debe realizarse en sitios diseñados para tal fin y no puede efectuarse en áreas públicas ni en fuentes o cuerpos de agua.</i></p>	<p>A través del radicado SSPD No. 20235292126062 del 13/06/2023, el prestador allegó registro fotográfico de la actividad realizada los días 27 y 31 de mayo, 2, 5, 6, y 7 de junio de 2023; en dicho registro se evidencia que presuntamente no se efectúa el lavado en un sitio diseñado para tal fin, puesto que se aprecia que el vertimiento del enjuague del lavado va directamente al suelo. <b>(Ver imagen 69).</b></p>

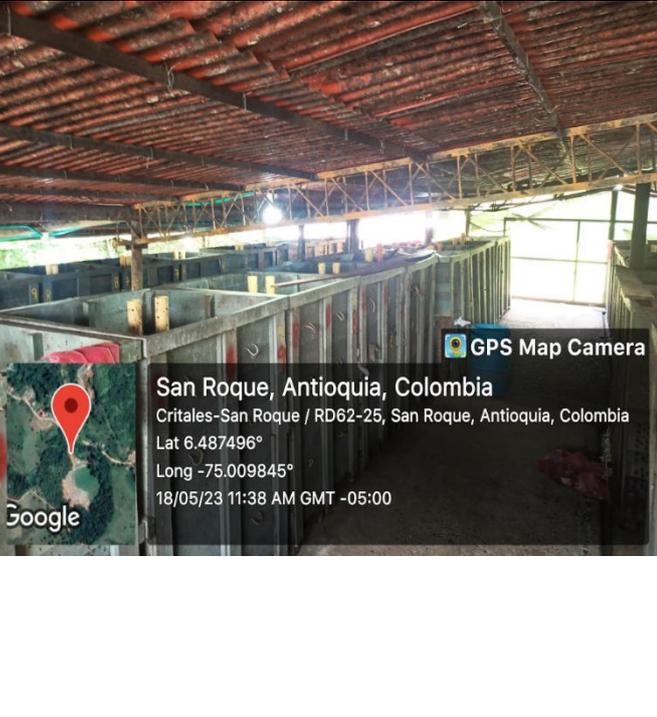
<p><b>San Roque, Antioquia, Colombia</b> Critales-San Roque / RD62-25, San Roque, Antioquia, Colombia Lat 6.487491° Long -75.009844° 18/05/23 11:38 AM GMT -05:00</p>
<p><b>Imagen 72. Acceso a la planta de tratamiento</b></p>	<p><b>Imagen 73. Planta de tratamiento vista superior de las cajas de compostaje</b></p>

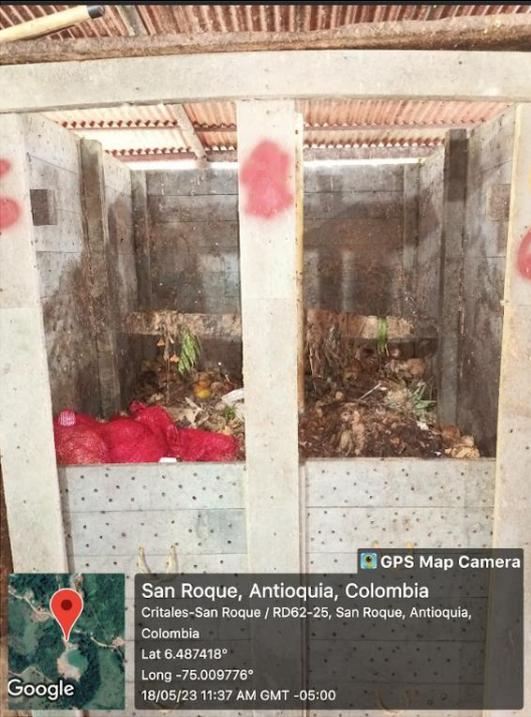
<p><b>San Roque, Antioquia, Colombia</b> Critales-San Roque / RD62-25, San Roque, Antioquia, Colombia Lat 6.487418° Long -75.009776° 18/05/23 11:37 AM GMT -05:00</p>
<p><b>Imagen 74. Planta de tratamiento vista superior de las cajas de compostaje</b></p>	<p><b>Imagen 75. Planta de tratamiento vista frontal de las cajas de compostaje</b></p>

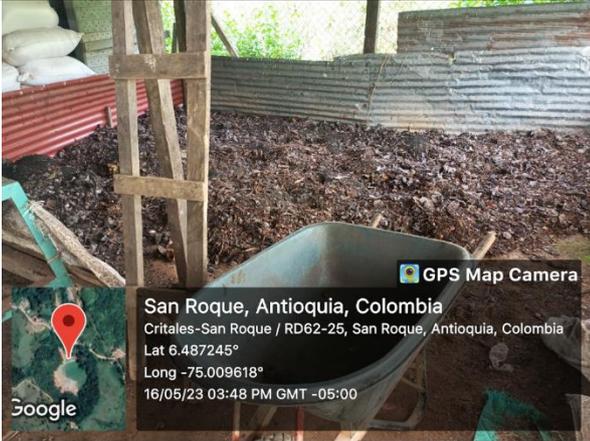
**Imagen 79. Trituradora**

<b>Numerales del artículo 2.3.2.2.8.79 y artículo 2.3.2.2.3.38 del Decreto 1077 de 2015</b>	<b>Observaciones visita de inspección</b>
<b>Vía de acceso</b>	Las vías de acceso se encuentran en buen estado sin pavimentar
<b>Maquinaria y equipos</b>	Cuentan con una trituradora de martillos, pHmetro y Termómetro <b>(Ver imagen 79)</b> .
<b>Encerramiento</b>	El encerramiento de la PTRS es en malla sin puertas <b>(Ver imagen 72)</b>
<b>Descripción</b>	La estructura se encuentra cubierta, cuenta con iluminación artificial y aireación natural, están acondicionados 50 módulos de compostaje por aireación convectiva. <b>(Ver imágenes 73, 74 y 75)</b>
<b>Actividades realizadas</b>	<ul style="list-style-type: none"> <li>• Clasificación manual, mezcla con material absorbente y cargue de las cajas compostadoras.</li> <li>• Los residuos orgánicos son triturados, a los que se le agregan micorrizas para enriquecer el producto final.</li> <li>• El tiempo de producción de compostaje es aproximadamente mes y medio.</li> <li>• El producto es almacenado en bultos y luego comercializado.</li> <li>• Cada caja de compostaje cuenta con sistema de extracción pasiva de gas (tubería perforada).</li> <li>• El producto es almacenado en bultos y luego comercializado, cuentan con registros de cantidad y calidad.</li> <li>• Se evidenció cucarachas y moscas al interior de la PTRS.</li> </ul>

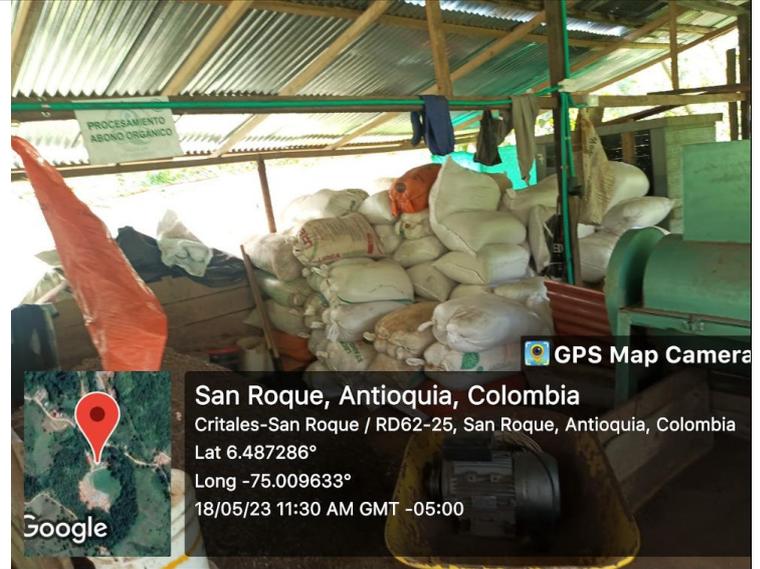
**Imagen 80. Producto triturado y secado**

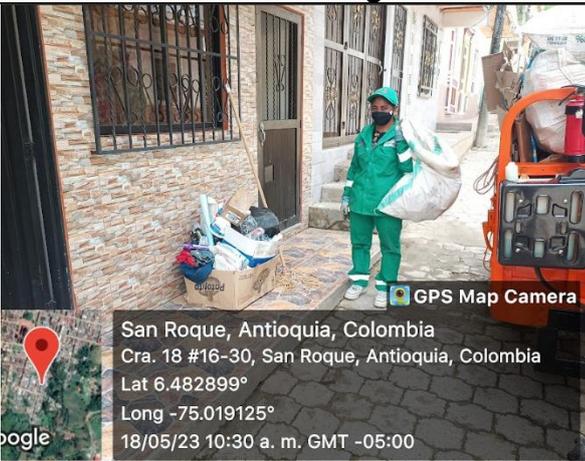
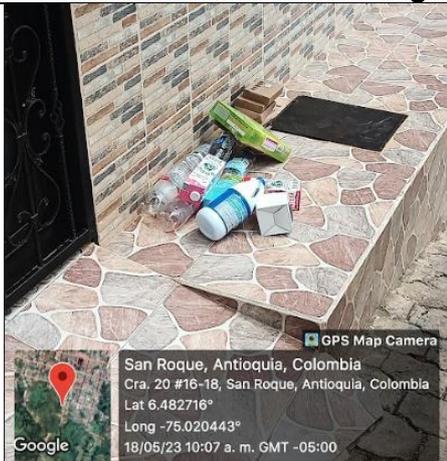
<b>Imagen 86. Presentación de residuos aprovechables en caja</b>	<b>Imagen 87. Presentación de residuos aprovechables sin recipiente de almacenamiento</b>

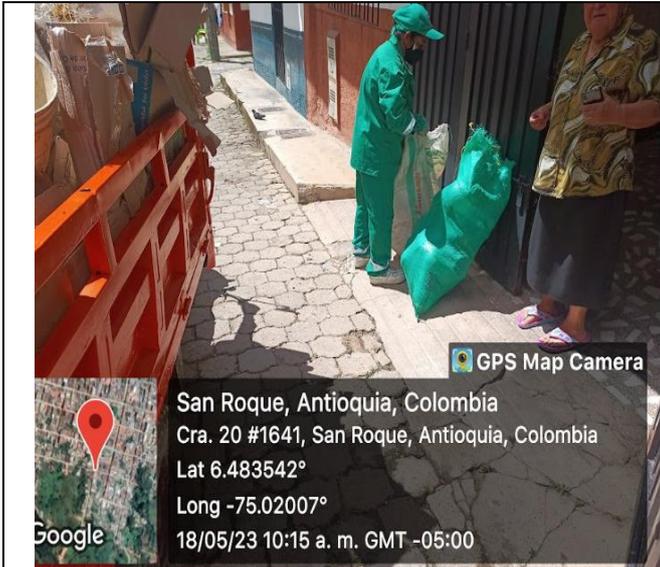
**Imagen 88. Recolección de residuos aprovechables**

- Se realiza la recolección de residuos puerta a puerta **(Ver imagen 88)**.
- No contaba con cepillos y escobas para efectuar la limpieza de la vía pública en los casos de dispersión de residuos durante la operación de recolección solo tenía lonas, no se evidenció cobertura de los residuos, las operarias de la asociación indicaron *"que cuando se caen los residuos paran y los recogen. Además, almacenan los residuos en lonas y las cierran para facilitar su almacenamiento"*.

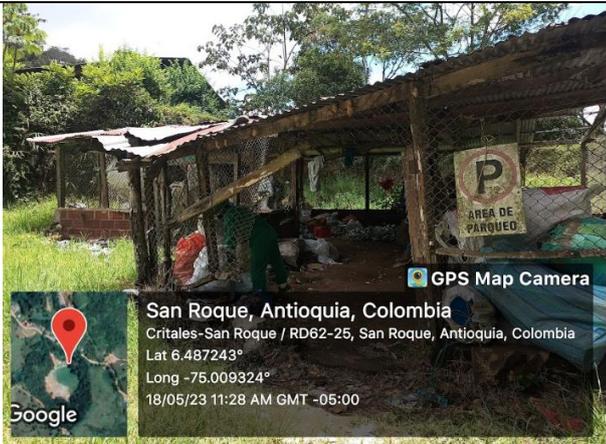
**Imagen 94. Área de clasificación y bodegaje de residuos aprovechables**

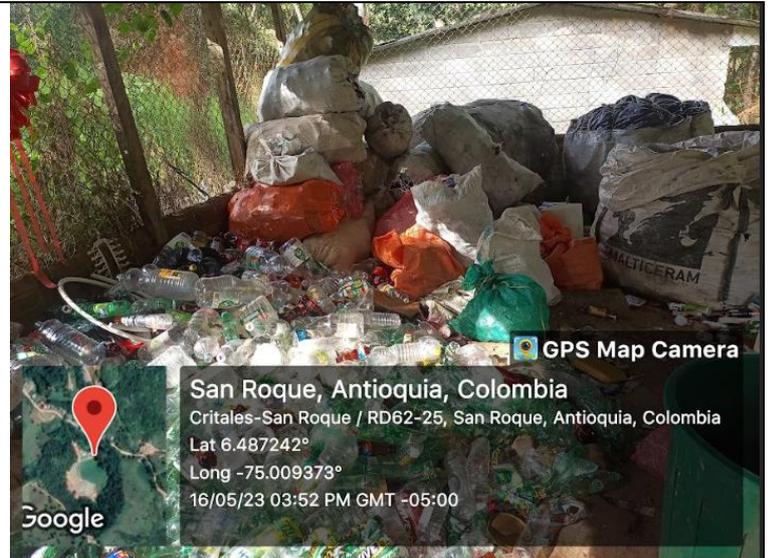
**Imagen 95. Residuos aprovechables almacenados en lonas y apilados**

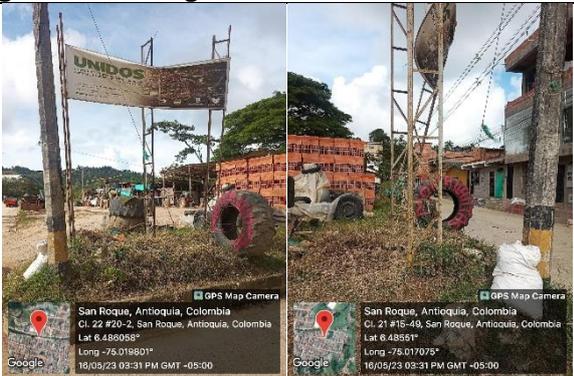
<p><b>Imagen 97. El puente colgante de madera</b></p>	<p>En este punto se evidenció un costal con escombros.</p>

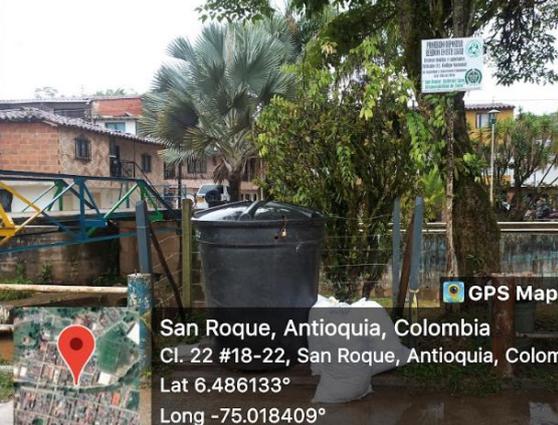
<p>GPS Map Camera San Roque, Antioquia, Colombia Cl. 22 #18-22, San Roque, Antioquia, Colombia Lat 6.486133° Long -75.018409° 17/05/23 06:54 AM GMT -05:00</p>
<p><b>Imagen 110. Verificación de barrido y limpieza de vías y áreas públicas – Casco urbano</b></p>	<p><b>Imagen 111. Contenedor para el almacenamiento de residuos de barrido – Casco urbano</b></p>

FECHA, HORA VISITA	NO. MACRORRUTA / MICRORRUTA, HORARIO	DIRECCIÓN (VERIFICACIÓN EN CAMPO)	OBSERVACIONES
17 de mayo de 2023	Casco urbano	Parque principal	<p>Actividad a cargo de tres operarias. Se dejó el área libre de papeles, hojas, arenilla y similares (<b>Ver imagen 110</b>). Los residuos provenientes de la actividad se depositaron en un tanque de almacenamiento de agua de color negro y de material plástico acondicionado como contenedor el cual cuenta con candado, este tiene una capacidad de 1m<sup>3</sup> (<b>Ver imagen 111</b>). Este se encuentra localizado al frente de la estación de gasolina. Los residuos resultantes de la actividad son recolectados por el vehículo compactador en la ruta de recolección de los residuos no aprovechables, los cuales son transportados al relleno sanitario La Pradera para su disposición final.</p> <p><b>Elementos utilizados:</b> No se usaron conos de señalización para demarcar la zona en intervención. Se emplearon escobas, rastrillos, recogedores, bolsas, lonas y canecas para el desarrollo de la actividad.</p>

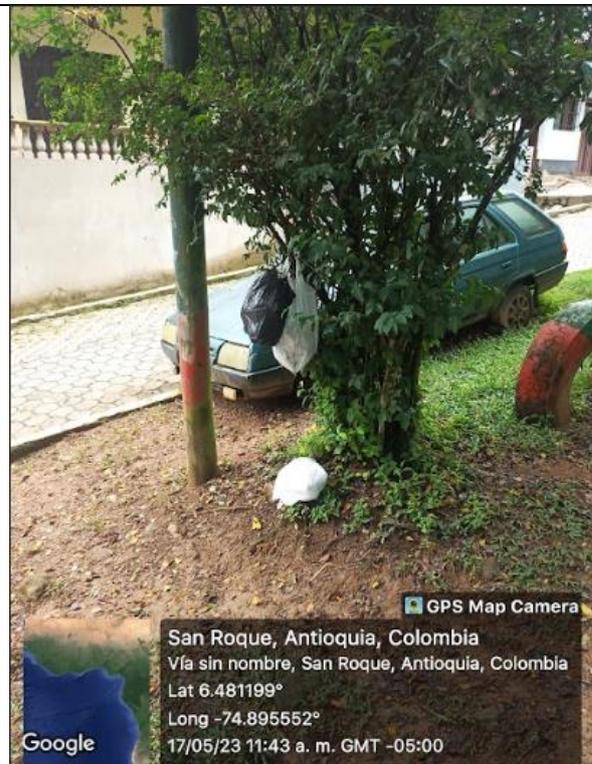
**Imagen 115. Presentación de residuos de barrido en especies arbóreas**

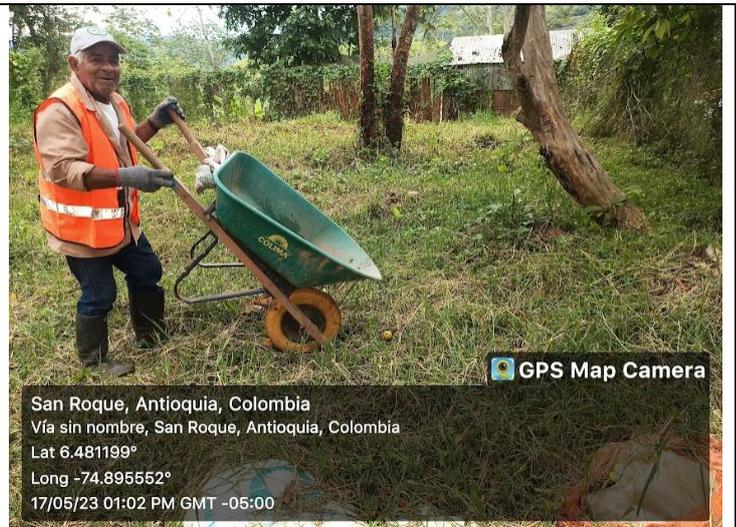
**Imagen 117. Depósito de material vegetal**

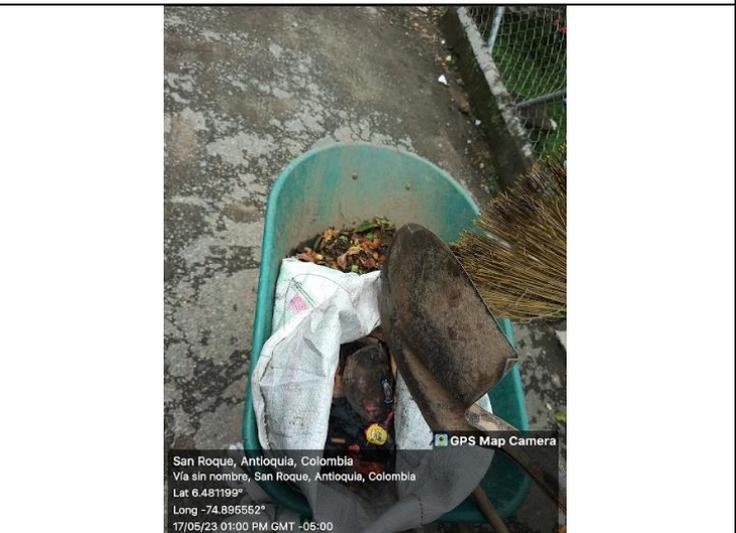
**Imagen 119. Verificación de barrido y limpieza de vías y áreas públicas separación de material vegetal y residuos no aprovechables- Corregimiento Providencia**

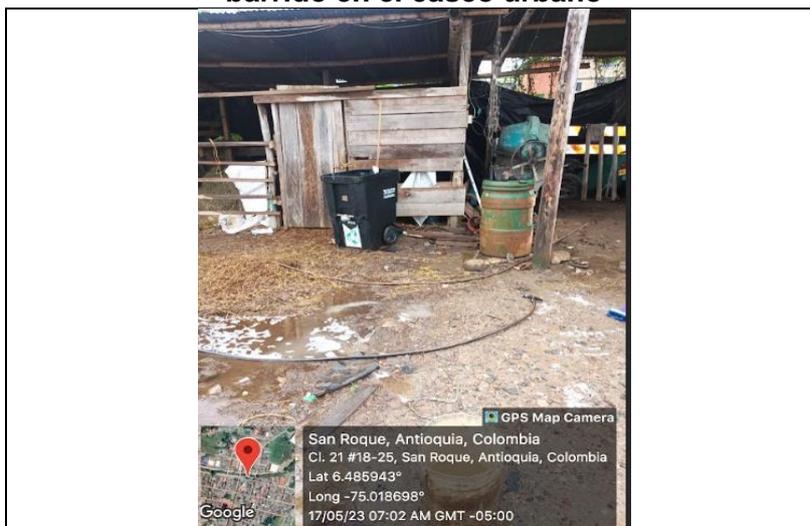
**Imagen 121. Almacenamiento de elementos de barrido y limpieza de vías y áreas públicas casco urbano**

El día 17 de mayo de 2023, se realizó recorrido por el parqueadero donde se guardan los elementos de barrido en el casco urbano, donde se encontró que los elementos se dejan prácticamente a la intemperie (**Ver imagen 121**), situación que debe ser atendida por el prestador para evitar su deterioro.

- Los elementos de la actividad de barrido en el área urbana podrían encontrarse en deterioro por cuanto se dejan a la intemperie en el sitio donde se almacenan.

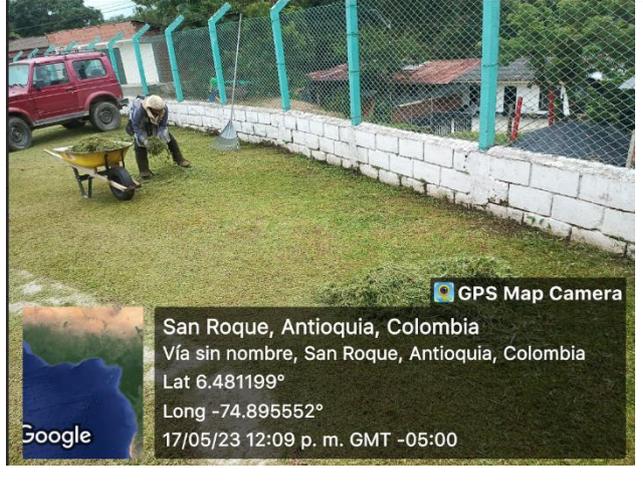
<p><b>Imagen 122. Actividad de corte de césped al interior del Centro de Salud San José del Nus</b></p>	<p><b>Imagen 123. Residuos vegetales producto del corte de césped - interior del Centro de Salud San José del Nus</b></p>

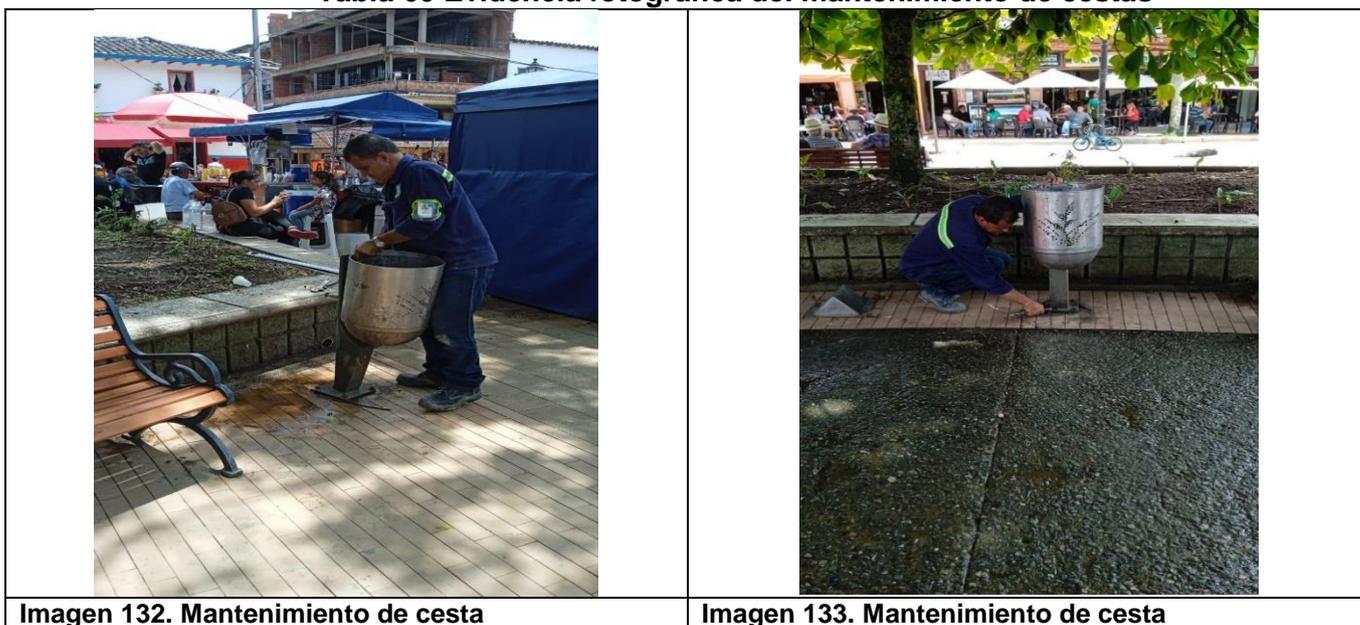
El prestador presentó en la visita un archivo en Excel denominado “Cestas”, donde se relaciona la existencia de 20 cestas públicas, en el archivo suministrado no se indica su ubicación, solamente se señala que de las cestas instaladas 3 deben someterse a mantenimiento y que no hay ninguna cesta por instalar o dismantelar. El prestador entregó registro fotográfico que da constancia del mantenimiento de cestas, no obstante, no se refleja la ubicación de los lugares donde se encuentran instaladas ni la fecha en la que se adelantó la actividad (**Ver imágenes 132 y 133**).
