INFORME DE VIGILANCIA O INSPECCIÓN ESPECIAL, DETALLADA O CONCRETA

1.1. Nombre o razón social:	MUNICIPIO DE GUAMAL - UNIDAD ESPECIAL DE MEDIO AMBIENTE Y ASEO		
1.2. Nit:	800098193-6		
1.3. ID (SUI - RUPS):	574		
1.4. Servicio público domiciliario (SPD) prestado objeto de la vigilancia o inspección:	Aseo

1.5. Actividad del SPD objeto de la vigilancia o inspección:	Recolección y transporte de residuos no aprovechables, barrido y limpieza de vías y áreas públicas, lavado de áreas públicas, corte de césped y poda en árboles en vías y áreas públicas.

<p>3.2. Marco temporal de evaluación:</p>	<p>Visita de inspección efectuada del 3 al 5 de mayo de 2023. No obstante, el informe de inspección y vigilancia concreta corresponde al análisis de la información de los años 2021 y 2022.</p>

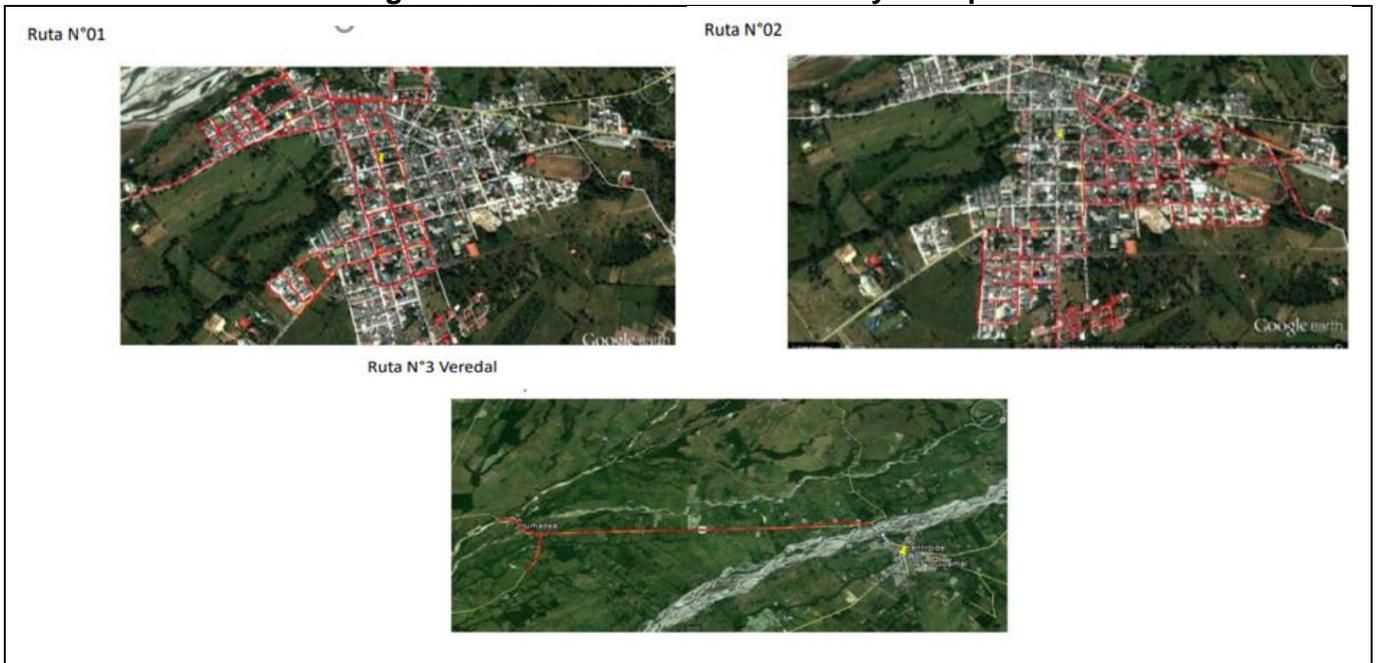
Imagen 26 Microrrutas de recolección y transporte

A continuación, se observan las 3 microrrutas informadas por el prestador, para la actividad de recolección y transporte. En el sector urbano las rutas 1 y 2, y en el sector rural la ruta 3:

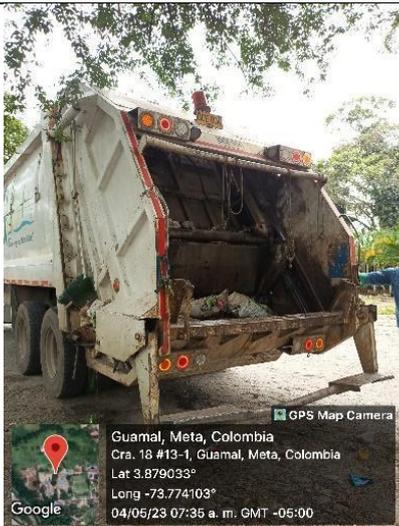
Imagen 53 Costado trasero del compactador

7. Los equipos destinados a la recolección deberán tener estribos con superficies antideslizantes, y manijas adecuadas para sujetarse de tal forma que el personal pueda transportarse momentáneamente en forma segura.	Los compactadores de placas OJZ531 y OCE004, contaban con estribos o manijas para el personal de recolección (Ver imagen 53 e imágenes 63y 67).

13. Deberán cumplir con las especificaciones técnicas existentes para no afectar la salud ocupacional de los conductores y operarios.	Los compactadores de placas OJZ531 y OCE004 cuentan con estribos y manijas (Ver imagen 53 e imágenes 63 y 67).

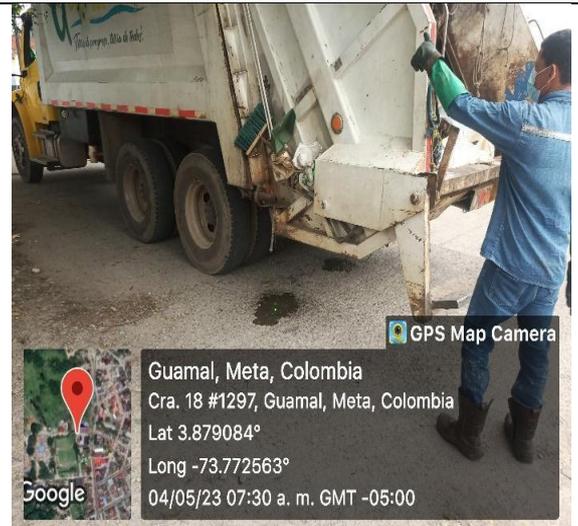
Imagen 54 Fuga de lixiviados

De acuerdo con lo anterior los vehículos presuntamente incumplen lo establecido en el artículo 2.3.2.2.3.36 en su numeral 4 y el artículo 2.3.2.2.3.38 del Decreto 1077 de 2015 debido a que para el vehículo de placas OCE004 se encontró el tubo ubicado en la parte inferior lateral derecha y los vehículos no se lavan siempre al final de la jornada. A continuación, se presenta el registro fotográfico de los vehículos verificados durante la visita:

- De acuerdo a las actividades de recolección y transporte, se determinó que el prestador asegura la continuidad del servicio, pero no su calidad, ya que se presentaron varias inconsistencias, como la fuga constante de lixiviados de los vehículos compactadores en su recorrido, además en los puntos críticos los operarios dejaron residuos dispersos después de la recolección y se está operando en horarios que difieren a los establecidos en el PGIRS y el CCU. También se presentaron observaciones con el lavado de vehículos, entre otros, que hacen que el prestador deba adelantar acciones pertinentes para mejorar la calidad del servicio.

Se recomienda al MUNICIPIO DE GUAMAL - UNIDAD ESPECIAL DE MEDIO AMBIENTE Y ASEO a partir de los presuntos incumplimientos evidenciados a lo largo del presente informe, adelantar un plan de trabajo estructurado en cada componente: administrativo, comercial, financiero, técnico – operativo y de reporte al SU; con el objetivo de corregir cada una de las deficiencias evidenciadas que impiden la prestación eficiente, continua y de calidad del servicio público de aseo.

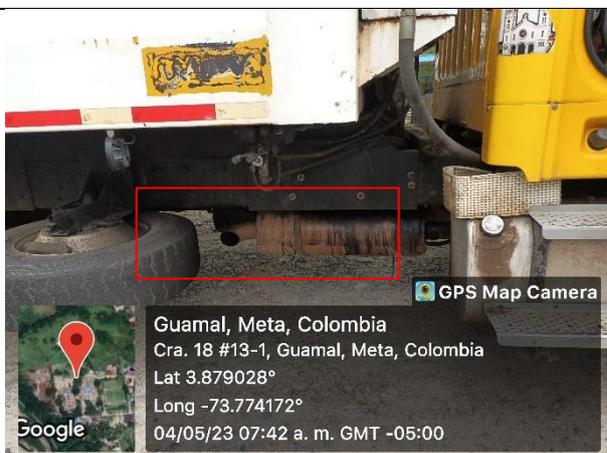
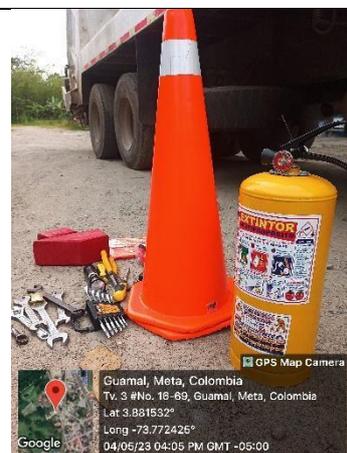
Imagen 55 Tubo de escape

4. La salida del tubo de escape debe estar hacia arriba y por encima de su altura máxima. Se deberá cumplir con las demás normas vigentes emisiones atmosféricas y ajustarse a los requerimientos de tránsito.	El vehículo de placas OJZ531 tenía la salida del tubo de escape por encima de su altura máxima (Ver Imagen 60). El vehiculó de placas OCE004 tenía el tubo de escape ubicado en la parte inferior lateral derecha (Ver Imagen 55).

Técnico operativo	<p>Se evidenció un presunto incumplimiento de parte del prestador al artículo 2.3.2.2.2.3.36. del Decreto 1077 de 2015 Características de los vehículos de recolección y transporte de residuos sólidos, en su numeral 4, teniendo en cuenta que el tubo de escape se encontró en la parte inferior lateral derecha del compactador de placas OCE004</p>	<p>Ver radicado SSPD No. 20234361551461 del 09 de mayo de 2023, se encuentra en el acta de la visita y la información entregada por el prestador en la inspección e imagen 56.</p>
Técnico operativo	<p>Se evidenció un presunto incumplimiento de parte del prestador al artículo 2.3.2.2.2.3.38. Lavado de los vehículos y equipos de recolección y transporte del Decreto 1077 de 2015,</p>	<p>Ver radicado SSPD No. 20234361551461 del 09 de mayo de 2023, se encuentra</p>

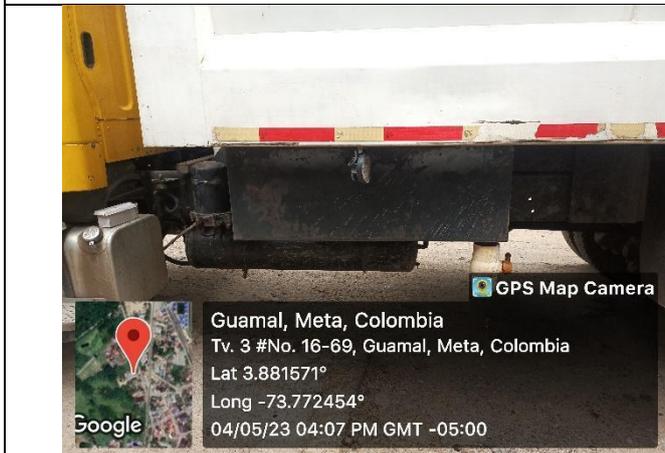
Imagen 56 Extintor tipo ABC, conos botiquín y herramientas

14. Deberán estar dotados con equipos de carretera y de atención de incendios.	Los compactadores de placas OJZ531 y OCE004, contaban con el botiquín, conos y extintor (Ver imagen 56 y 65).

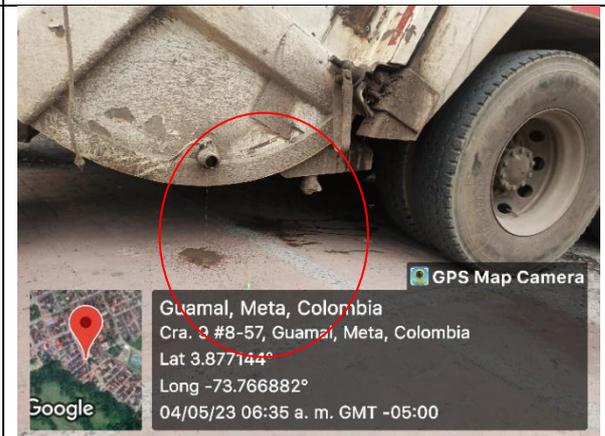
Imagen 64 Fuga de lixiviados

<p>de residuos, pero el evaluado no está implementando este sistema.</p> <p>6. El personal operativo de la empresa no usa la dotación completa</p> <p>7. Los dos vehículos compactadores usados por el prestador presentan fugas de lixiviados.</p> <p>Lo anterior constituye un incumplimiento al artículo 53 de la Ley 142 de 1994 y al artículo 14 de la Ley 689 de 2001 que trata de los sistemas de información que deben organizar y mantener actualizados las personas que presten servicios públicos y que son la base principal a partir de la cual la Superintendencia de Servicios Públicos Domiciliarios realiza sus funciones de inspección, vigilancia y control</p>	
Técnico operativo	<p>Al comparar los km lineales para la actividad de barrido y limpieza de vías y áreas públicas urbanas, la frecuencia y la cobertura. Se evidenció diferencias en el capítulo de actualización y en el PGIRS 2015-2027, el CCU y en SUI y encontró que los datos registrados no coinciden con lo reportado en el PGIRS y por el prestador. Presentando un presunto incumplimiento por el reporte de información con mala calidad o información incompleta, teniendo en cuenta lo establecido en la Resolución SSPD No. 20101300048765 de 2010, así como el artículo 53 de la Ley 142 de 1994 en lo referente al deber de los prestadores de mantener actualizada la información reportada en el SUI.</p>	<p>Ver radicado SSPD No. 20234361551461 del 09 de mayo de 2023, se encuentra en el acta de la visita y la información entregada por el prestador en la inspección y SUI</p>

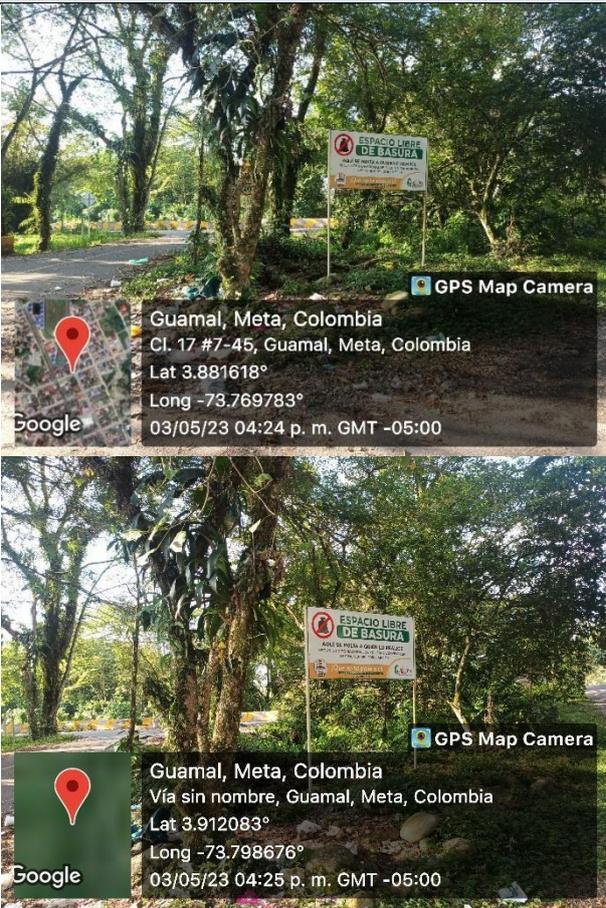
<p>En este se evidenciaron residuos no aprovechables que permanecían después de pasar la ruta de recolección. Además, se observó que se arrojan residuos especiales (Inodoros).</p>
<p>Imagen 69 Punto crítico señalado</p>

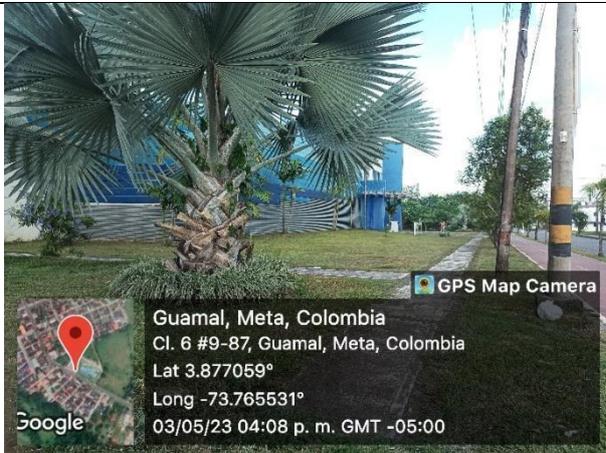
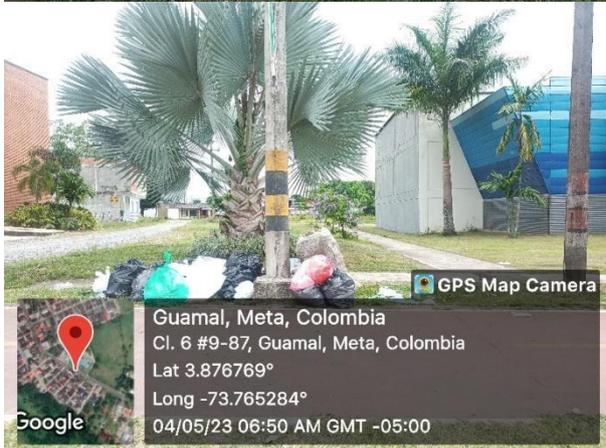
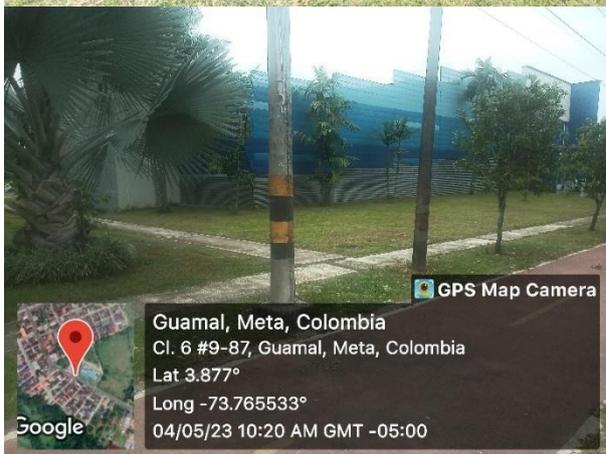
Imagen 70 Punto acumulación de residuos

Se realizó seguimiento a este punto crítico el 3 y 4 de mayo de 2023.

El 3 de mayo en la jornada de la tarde después de pasar la ruta de recolección se encontró limpio y sin presencia de residuos.

El 4 de mayo antes de pasar la ruta de recolección se evidenció que es un punto en el cual los habitantes del área perimetral dejan los residuos sólidos en bolsas y costales. Finalmente, en la jornada de la tarde se verificó y el punto se encontró limpio y sin residuos.

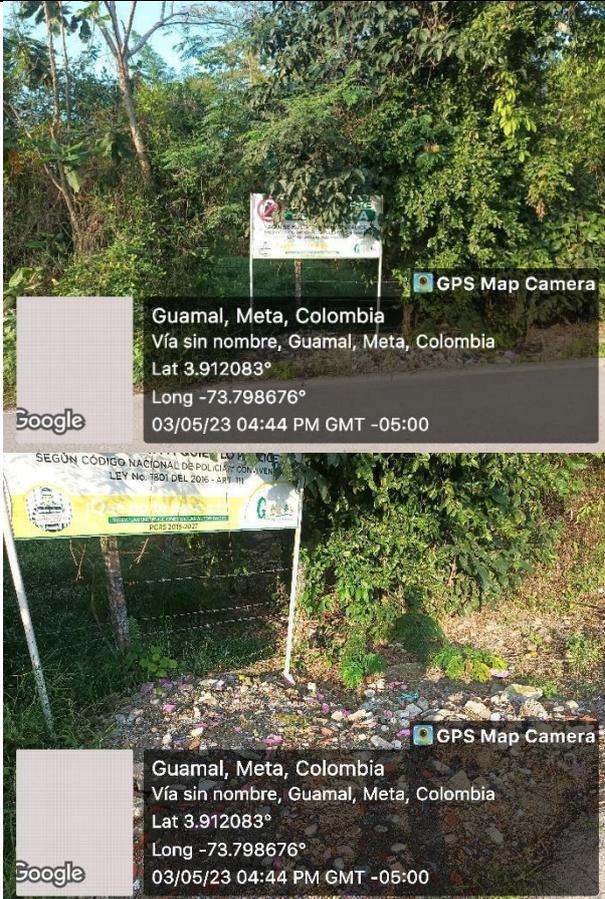
Imagen 71 Punto crítico Señalizado

No se evidenciaron residuos.

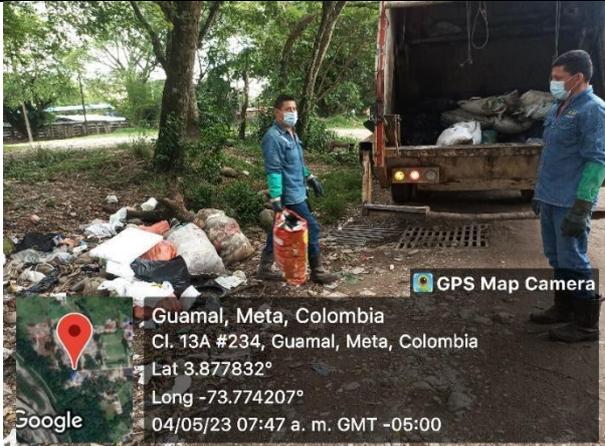
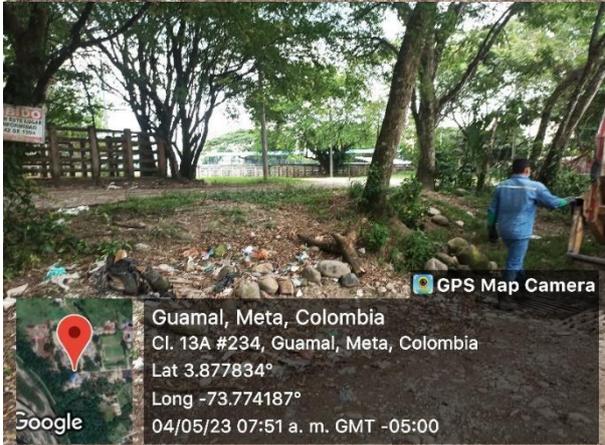
Imagen 72 Punto crítico no señalizado

En la verificación realizada en campo se inspeccionaron los puntos críticos en el sector rural, los cuales se encontraron libres de residuos, excepto uno, el ubicado en la vereda Orotoy en las coordenadas Lat 3.913083° Long – 73.798676 que aún tenía residuos después de realizada la recolección y transporte **(Ver imagen 71)**.

En este punto se identificó que recogieron las bolsas y barrieron, pero no dejaron el lugar limpio y libre de residuos dispersos.

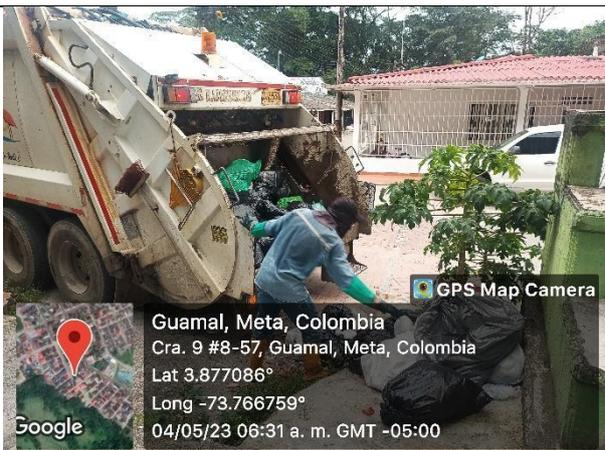
Se identificó el lugar con acumulación de residuos el cual fue atendido.

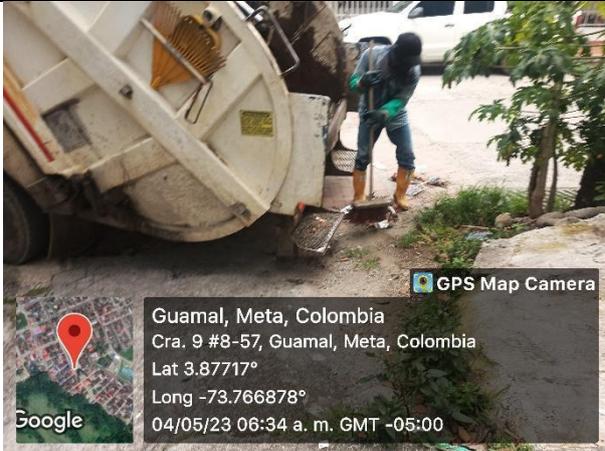
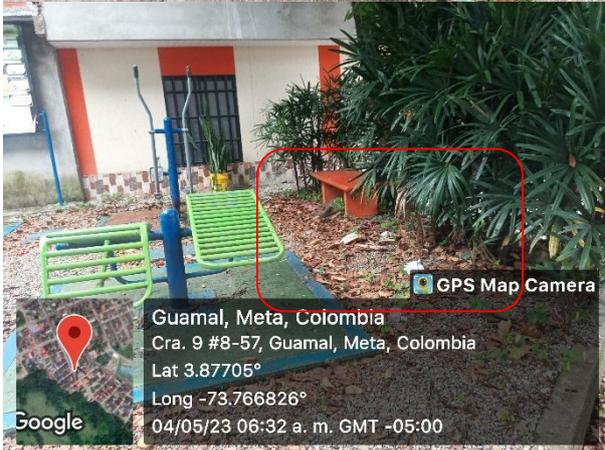
Imagen 73 Punto de acumulación de residuos

En el momento de la inspección, dos habitantes del vecindario manifestaron verbalmente al funcionario de la SSPD que *“la frecuencia de barrido y limpieza del parque no es suficiente se presentan muchos residuos”*. Al verificar se encontraron residuos dispersos y pañales en el parque ubicado en ubicado en la carrera 9 # 8 – 47.

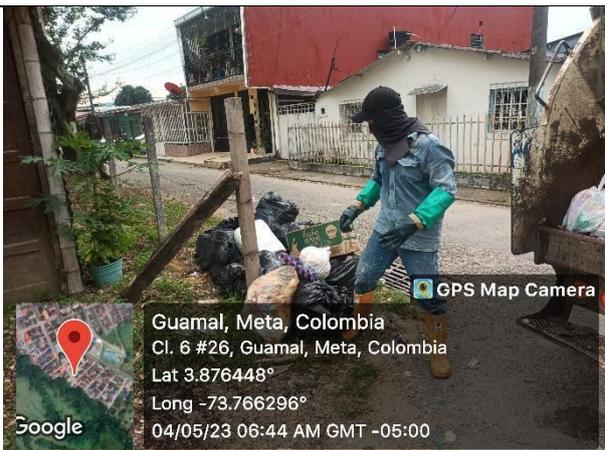
Imagen 74 Punto de acumulación de residuos

Se identificó el lugar con acumulación de residuos antes de la recolección. Finalmente, el punto fue atendido.

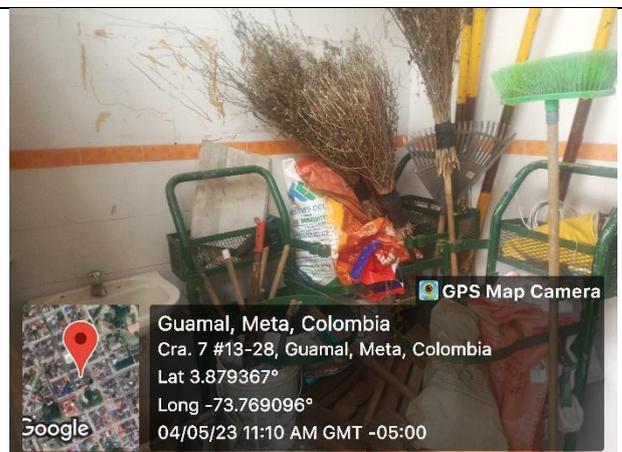
Imagen 89 Cuartelillo

El prestador indicó que el personal de barrido y limpieza cuenta con un cuartelillo ubicado al frente de las oficinas en el parque principal, **(Ver imagen 89)** en donde se almacenan las escobas, lonas y recogedores. Se observó que éste cuenta con un baño disponible para los operarios. Adicionalmente cuenta con un espacio del almacenamiento de otros elementos en una bodega de la oficina de la Unidad. **(Ver imagen 90)**

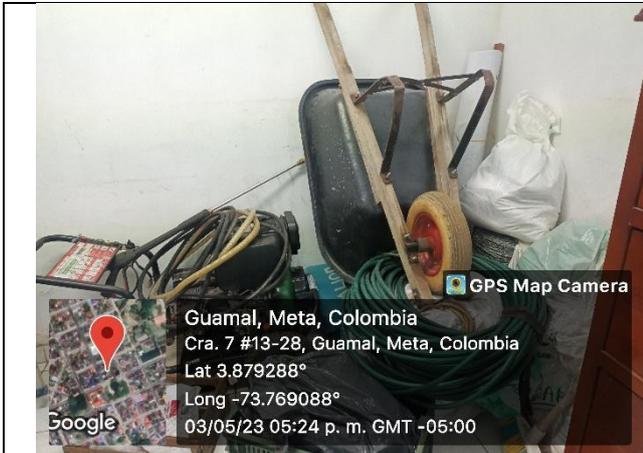
Imagen 90 Almacenamiento otros elementos bodega oficina de la Unidad

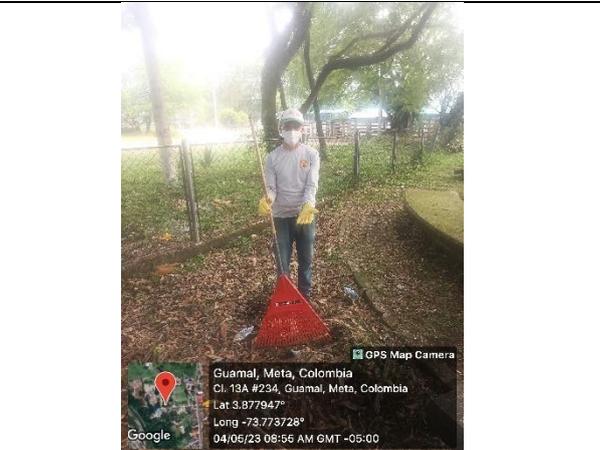
<p>ARTÍCULO 2.3.2.2.2.6.69. Normas de seguridad para el operario en la actividad de corte de césped. <i>En la ejecución de esta actividad la persona prestadora deberá brindar las medidas de seguridad para preservar la integridad física del operario durante la realización de la labor de corte de césped de acuerdo con las normas de seguridad industrial.</i></p> <p><i>La persona prestadora del servicio público de aseo deberá capacitar a los operarios sobre las especificaciones y condiciones técnicas de la actividad y las normas de seguridad industrial que deben aplicarse.</i></p>	<p>Dotación: Se encontró dos operarios sin protección auditiva, con uniforme (Sin reflectivo), con peto de carnaza, canilleras, guantes, botas punta de acero, gorra de sola y mascarilla de seguridad, no cuenta con protección para el cuello (Ver imágenes 94, 95 y 97)</p> <p>Un operario no tenía el uniforme completo, usaba una camiseta que no correspondía a la dotación, los demás operarios si usaban el uniforme completo y con reflectivo. (Ver imagen 97)</p>

<p>Imagen 96 Operario de barrido y limpieza realizando la recolección de los residuos de corte de césped</p>	<p>Imagen 97 Operario de barrido y limpieza</p>

<p>teniendo en cuenta que según el contrato de mantenimiento N 124-2023 entregado por el prestador realiza el lavado del vehículo 1 vez a la semana.</p>	<p>en el acta de la visita y la información entregada por el prestador en la inspección (Contrato de mantenimiento N 124-2023)</p>
<p>Técnico operativo</p>	<p>Se evidenció un presunto incumplimiento de parte del prestador al artículo 2.3.2.2.4.59 del Decreto 1077 de 2015, teniendo en cuenta que los operarios que realizan la actividad de Barrido y limpieza de vías y áreas públicas no cuentan con la dotación completa.</p>	<p>Ver radicado SSPD No. 20234361551461 del 09 de mayo de 2023, se encuentra en el acta de la visita y la información entregada por el prestador en la inspección e Imágenes 78, 79, 80, 91,</p>
<p>Técnico operativo</p>	<p>Se evidenció un presunto incumplimiento de parte del prestador al artículo 2.3.2.2.6.69 del Decreto 1077 de 2015, teniendo en cuenta que los operarios que realizan la actividad de corte de césped no cuentan con la dotación completa.</p>	<p>Ver radicado SSPD No. 20234361551461 del 09 de mayo de 2023, se encuentra en el acta de la visita y la información entregada por el prestador en la inspección e Imagen 97</p>
