INFORME DE VIGILANCIA CONCRETA – EVALUACIÓN DE PRESTADORES

SERVICIO PÚBLICO DOMICILIARIO DE ACUEDUCTO

EMPRESA DE SERVICIOS PÚBLICOS DOMICILIARIOS DE PUERTO LEGUÍZAMO – EMPULEG E.S.P.

Bogotá, noviembre de 2023

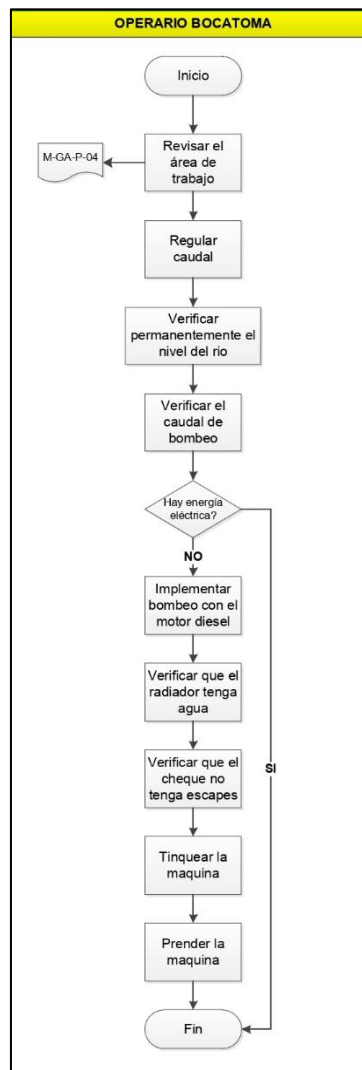
Imagen 3. Diagrama de flujo del procedimiento de captación.

La captación del sistema de acueducto de Puerto Leguízamo, se realiza por medio de una barcaza flotante metálica con medidas de 8,0 metros de largo por 7,0 metros de ancho, con un sistema de bombeo compuesto por dos electrobombas (125 HP, presión 78 metros, caudal de 1100 GPM, succión de 6 pulgadas y aducción de 6 pulgadas), las cuales se alternan cada 8 horas para evitar el desgaste. La captación fue construida en el año 2008 y optimizada mediante contrato de obra No. 044 de 2018 con objeto “Reposición, optimización de la conducción y reubicación de la bocatoma para el acueducto urbano en el Municipio de Puerto Leguízamo Departamento del Putumayo”. Por último, no se cuenta con macromedidor en la entrada ni salida de los sistemas de bombeo ni en la captación.

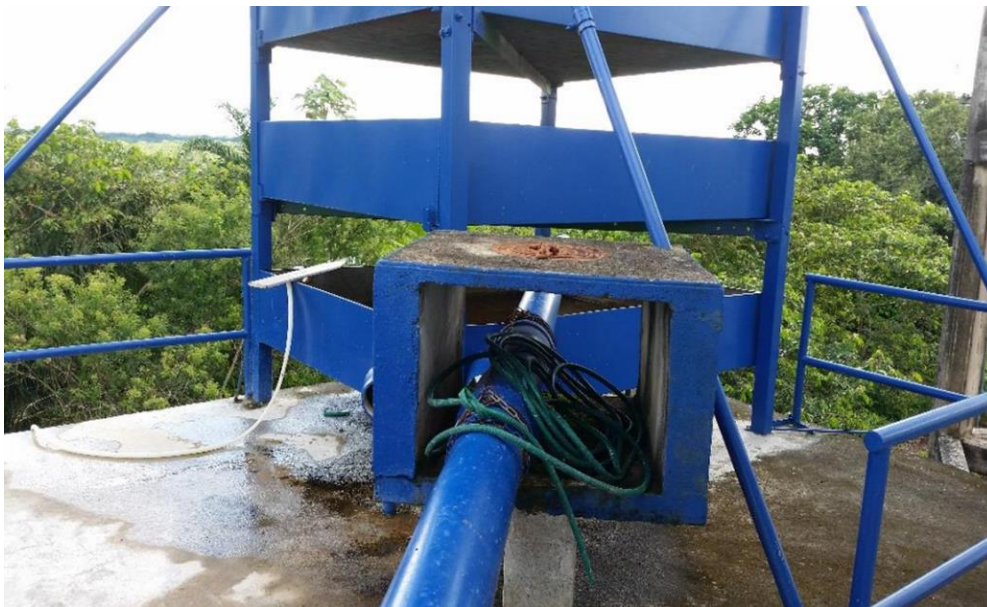
Imagen 5. Aducción sistema de acueducto de Puerto Leguízamo.

Frente al sistema de aducción, se cuenta con una tubería metálica de 6 pulgadas, la cual se empalma con un tramo en tubería de 6 pulgadas en PVC. Un tramo de la tubería se encuentra en suspensión en una longitud de unos 15 metros, para después enterrarse y llegar hasta la planta. La longitud de este conjunto de tubería en PVC de 6 pulgadas es de aproximadamente 500 metros.

Al verificar la información reportada por el prestador al Sistema Único de Información – SUI, respecto al formulario Captación, se evidenció que el último cargue de información fue realizado el día 31 de diciembre de 2014 para la fuente de captación “Río Caucaiyá”. Sin embargo, no se evidencia ningún valor del caudal medio diario. Frente a la información reportada del formulario de Aducciones de Agua, se evidenció que el último cargue de información fue realizado el día 16 de diciembre de 2015 para la

aducción PTAP Leguízamo con una longitud de 1,5 kilómetros, por lo que deberá realizar las actualizaciones pertinentes que establece la Resolución SSPD No. 20101300048765 del 14 de diciembre de 2010.

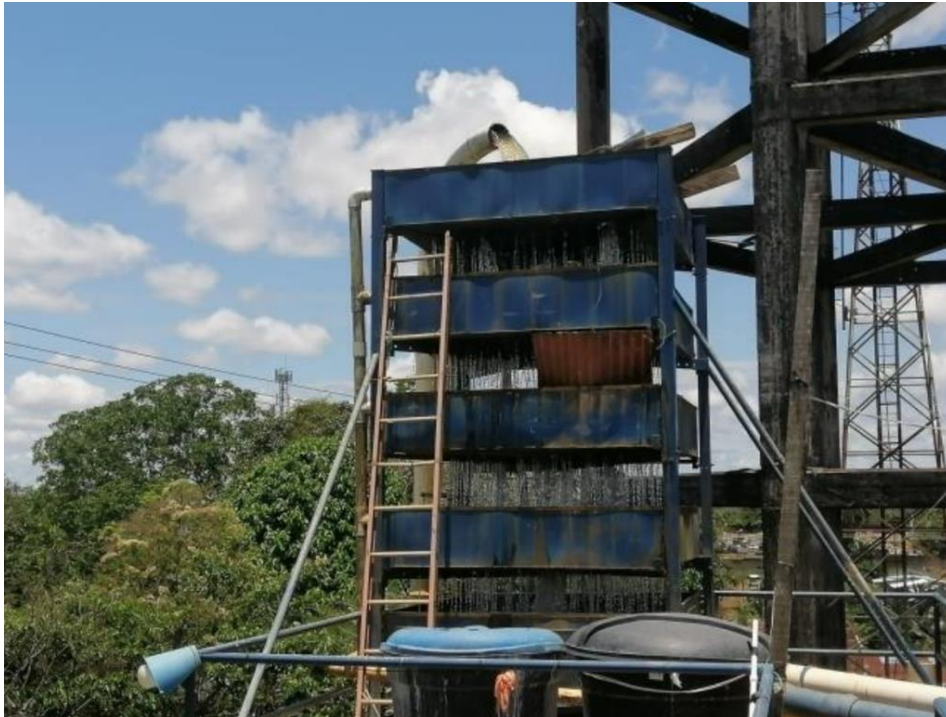
Imagen 10. Bandejas de aireación sistema de acueducto de Puerto Leguízamo.

El agua cruda pasa a través de la torre de aireación que está compuesta por 5 bandejas en serie.

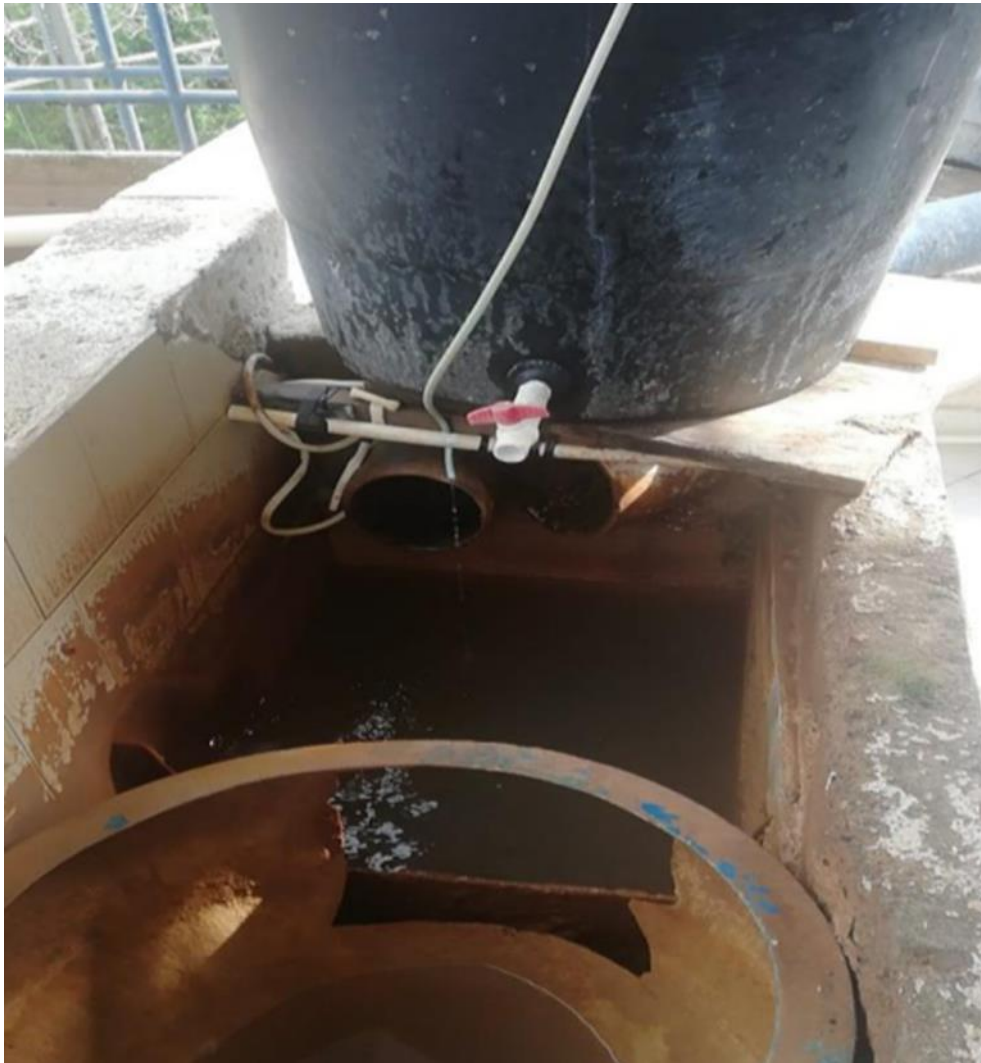
Imagen 11. Adición de coagulante sistema de acueducto de Puerto Leguízamo.

De las bandejas de aireación sale el agua cruda y llega hasta la mezcla rápida de la PTAP 1 y 2, donde se pone en contacto el coagulante (Sulfato de Aluminio tipo A), de acuerdo con los resultados de la prueba de jarras. Esta mezcla se efectúa por medio hidráulico aprovechando la turbulencia que produce el resalto del vertedero.

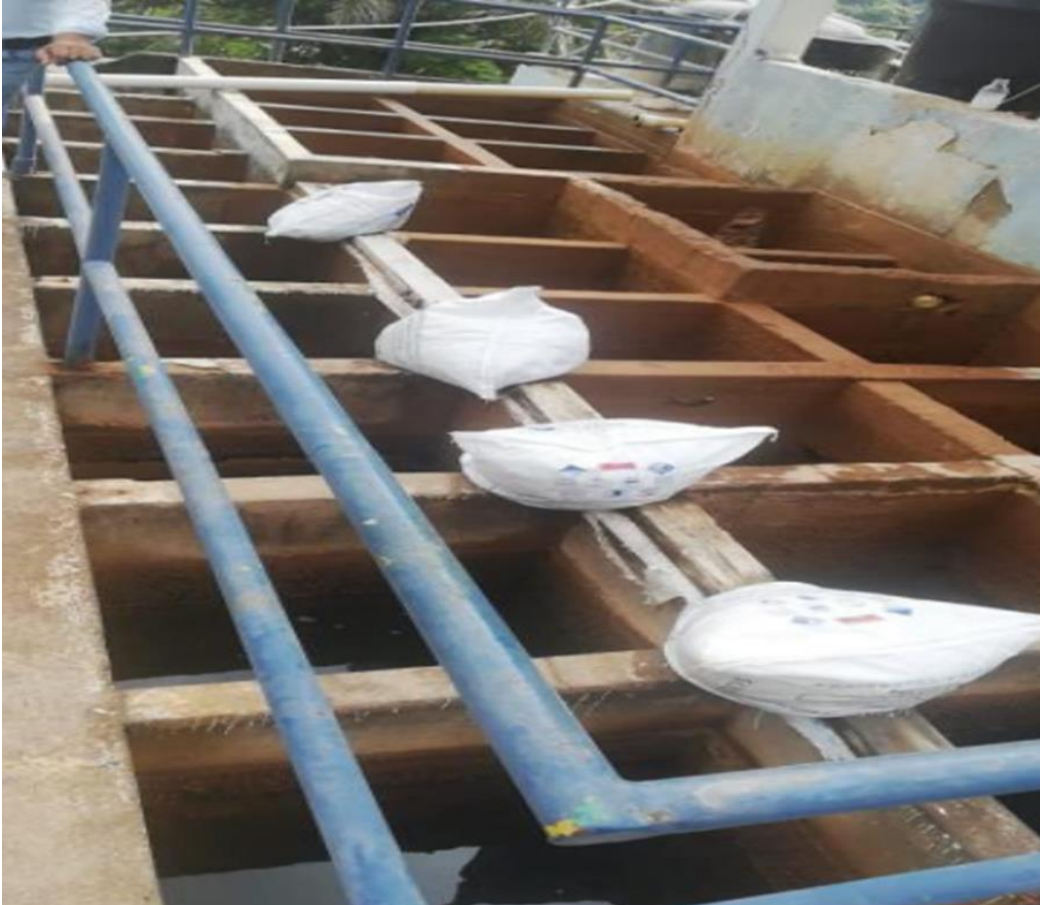
Imagen 12. Floculadores sistema de acueducto de Puerto Leguízamo.

Posteriormente, el agua ingresa por la parte inferior del tanque floculador y asciende hasta rebosar por un vertedero a la zona de entrada del sedimentador.

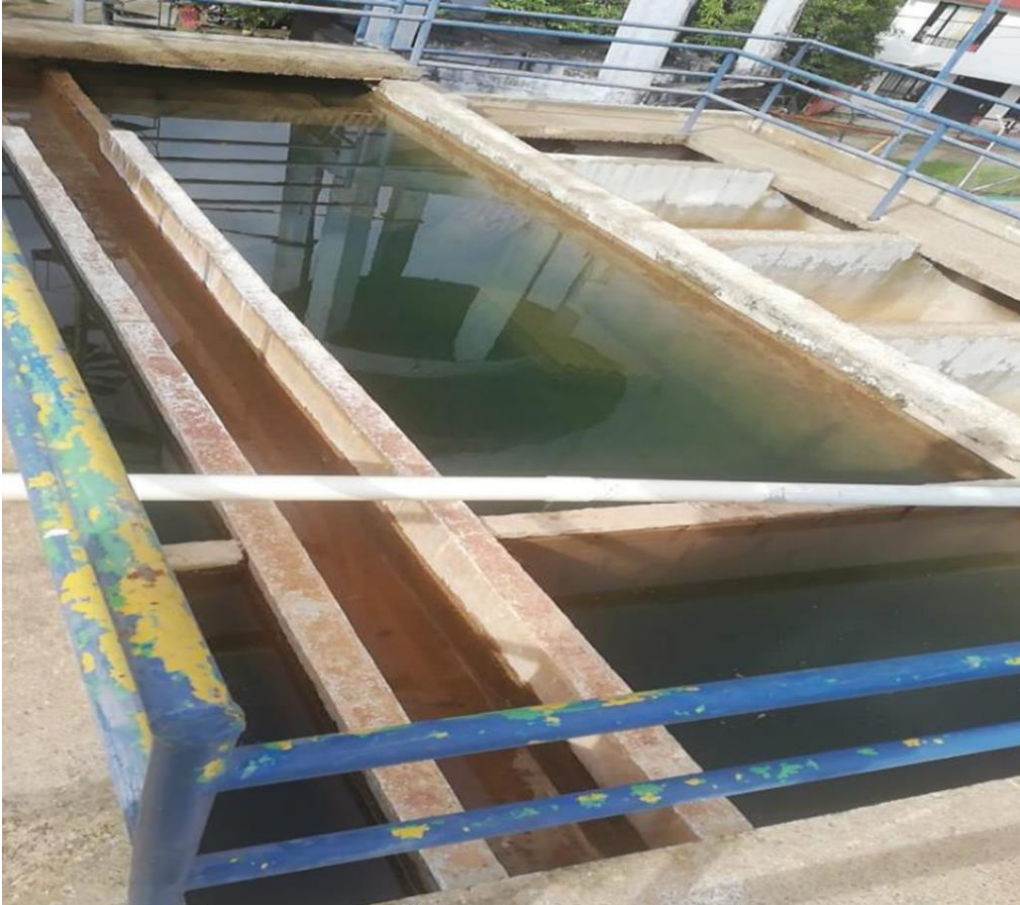
Imagen 13. Sedimentadores sistema de acueducto de Puerto Leguízamo.

El agua proveniente del floculador, ingresa por la parte inferior del tanque de sedimentación y mediante aberturas ubicadas en la parte lateral e inferior se distribuye el agua a través de toda el área de los decantadores y comienza a ascender. Se cuenta con módulos plásticos tipo colmena instalados hace más de 8 años (sedimentación acelerada), los cuales tienen como función atrapar el Floc que no se logra sedimentar, de manera que este se adhiere a las láminas para que posteriormente se deslice hacia el fondo del tanque.

El proceso de retención del recurso hídrico es de aproximadamente 45 minutos, por ello los tanques sedimentadores deben ser lavados como mínimo cada 8 días por la carga de lodos depositados en las recamaras del fondo. El agua es recolectada mediante canaletas y vertida a un canal común por donde pasa a la siguiente etapa.

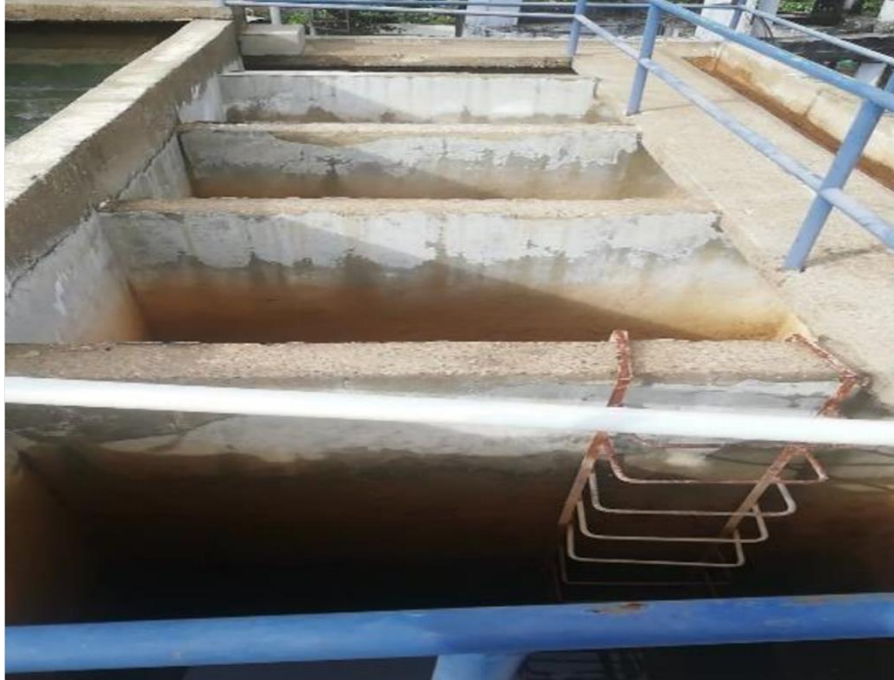
Imagen 14. Filtros sistema de acueducto de Puerto Leguízamo.

Se cuenta con filtros de tipo auto lavables, con sistema de drenaje de falso fondo y viguetas prefabricadas según normas de la OMS. En este tipo de filtro se deposita en el fondo un lecho de gravas de distintos tamaños, las cuales sirven de soporte al lecho filtrante (Lecho mixto de arena y antracita). El agua que transcurre por los filtros deposita una pequeña cantidad de lodos por ello se requieren dos lavados para los filtros:

- Primer lavado: Este se realiza dos o tres veces por día, dependiendo el nivel de turbidez del agua, para ello se limpia y se remueven los sólidos depositados con la grava y la arena.
- Segundo lavado: El proceso de lavado se hace en la totalidad de los tanques, para ello se toma en cuenta la parte superficial, las paredes y el fondo. Este lavado se hace de manera más intensiva.

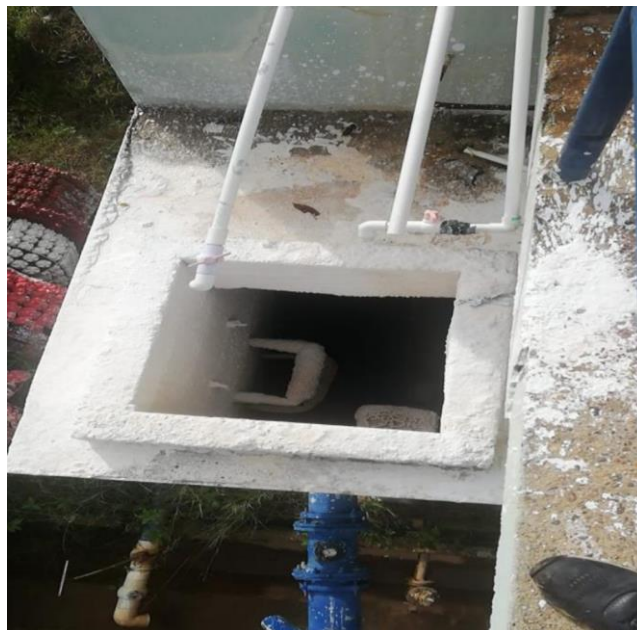
Imagen 15. Desinfección sistema de acueducto de Puerto Leguízamo.

Finalmente, el agua llega al tanque de desinfección, donde se realiza la aplicación de hipoclorito de calcio al 70% para garantizar la eliminación completa de microorganismos presentes. Consiste en adicionarle al agua saliente en la salida de los anteriores procesos de filtración una solución al 2,5% de hipoclorito de calcio. Se aplica en una dosis máxima de 2,5 ppm para garantizar la eliminación completa de los microorganismos.

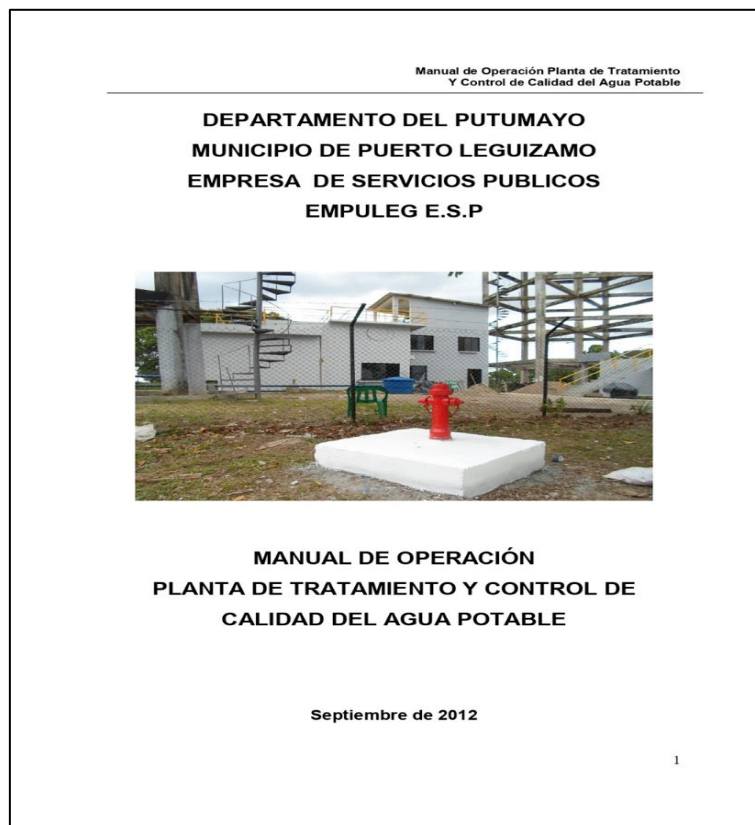
Imagen 17. Manual de operación planta de tratamiento y control de calidad del agua potable.

EMPULEG E.S.P. remitió el documento denominado "MANUAL DE OPERACIÓN PLANTA DE TRATAMIENTO Y CONTROL DE CALIDAD DEL AGUA POTABLE" con fecha de elaboración de septiembre de 2012. El prestador informó que actualmente se encuentra en revisión para la actualización del mismo.

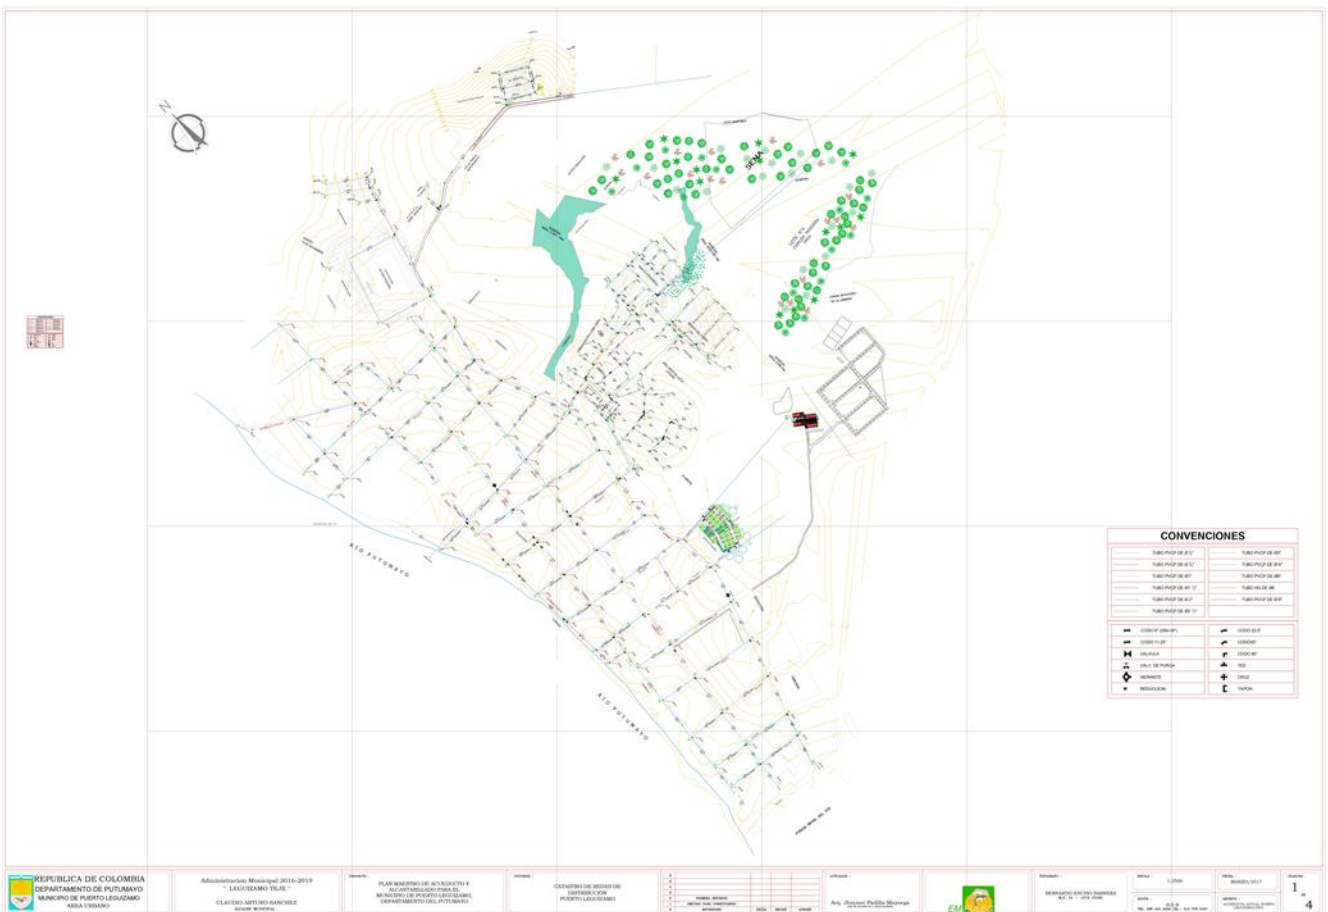
Imagen 22. Catastro de redes de distribución Puerto Leguízamo.

EMPULEG E.S.P., remitió la siguiente información respecto al catastro de redes de acueducto para el municipio de Puerto Leguízamo:

De acuerdo con lo anterior, se presentan inconsistencias entre la información suministrada por el Prestador frente a la reportada en el SUI respecto de las redes de acueducto, por lo cual deberá adelantar las revisiones y actualizaciones a que haya lugar, en los términos y plazos establecidos en la Resolución SSPD No. 20101300048765 del 14 de diciembre de 2010.

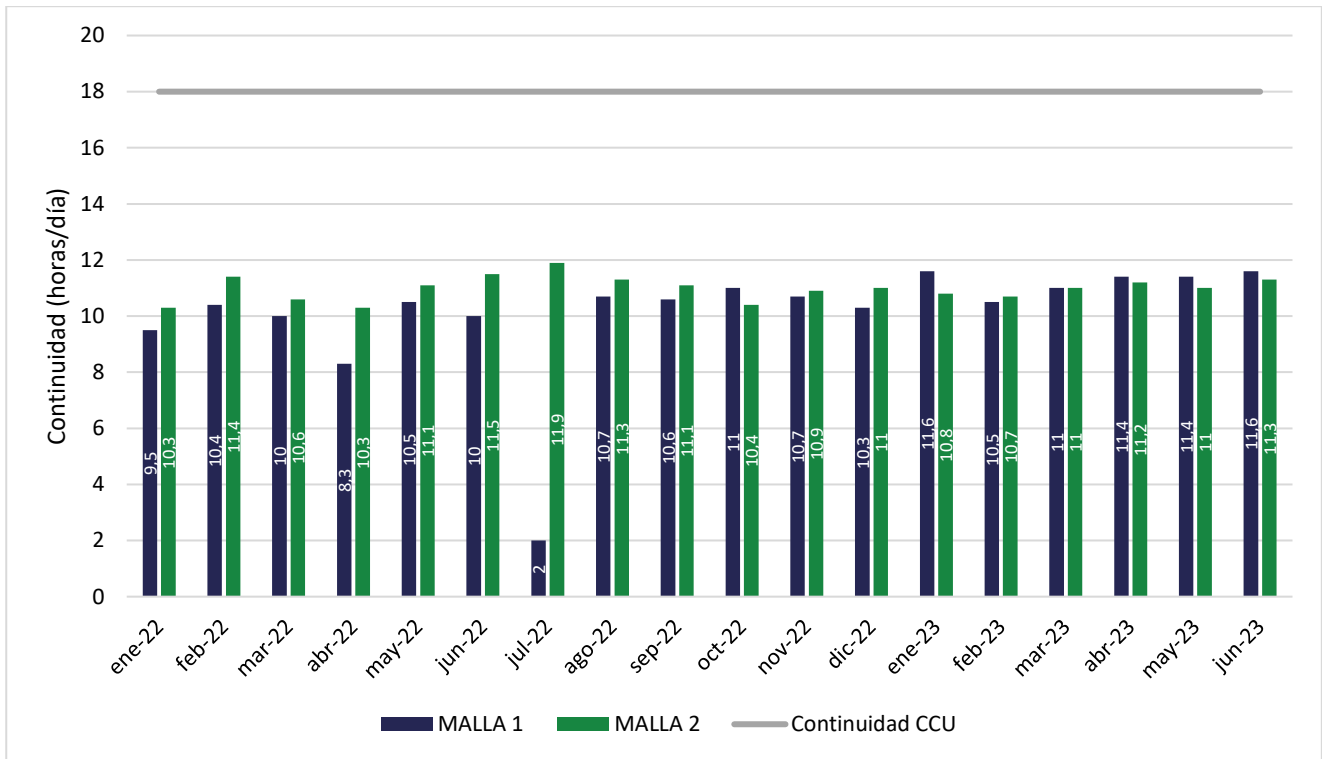
Gráfica 2. Comportamiento de la continuidad - Sistema de acueducto de Puerto Leguízamo.

Conforme a lo anterior se evidencia que la continuidad de la prestación del servicio de acueducto para el municipio de Puerto Leguízamo, durante la vigencia 2022 hasta junio de 2023, se mantuvo en un rango de 8,3 a 11,8 horas/día, con un promedio de 10,2 horas/día, con el agravante que para el mes de julio de 2022 se reportó una continuidad de 2 horas/días para la malla 1. Por lo anterior la continuidad se clasifica como “INSUFICIENTE” y “NO SATISFACTORIO” para el municipio de Puerto Leguízamo, de acuerdo con lo establecido en el cuadro No. 9 del artículo 18 de la Resolución 2115 de 2007:

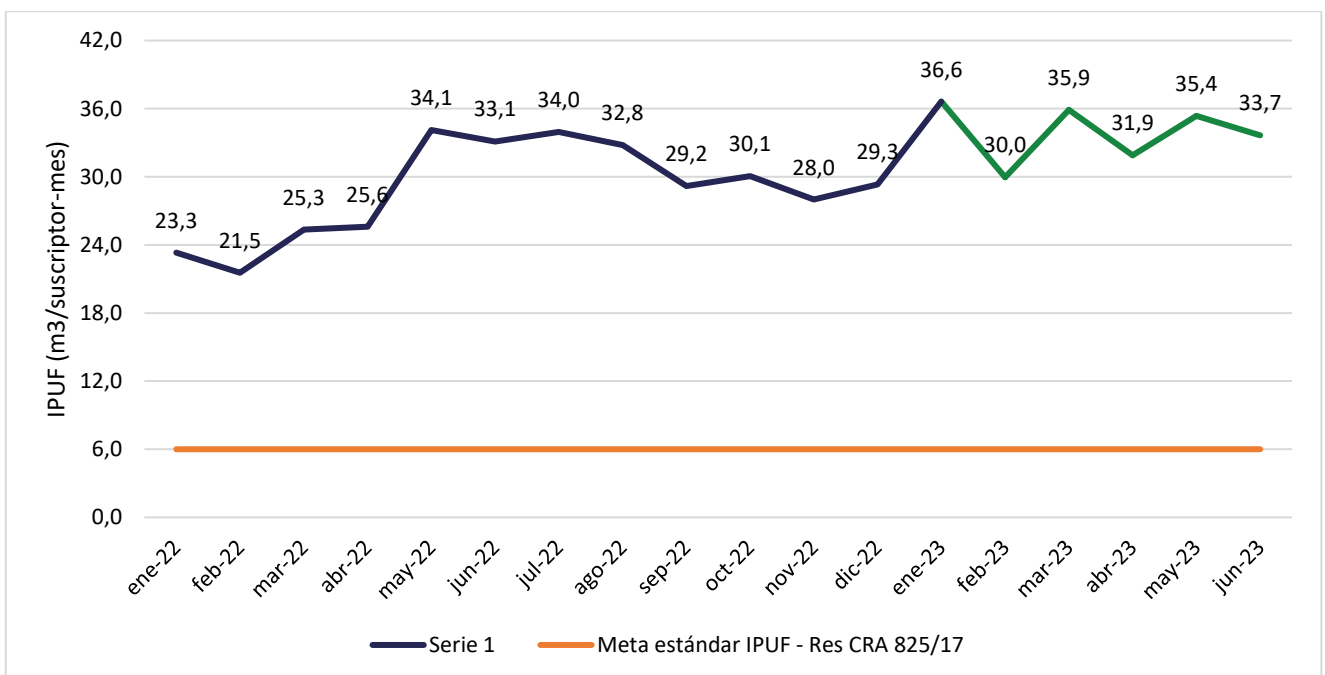
Gráfica 3. Índice de Pérdidas por Usuarios Facturado (IPUF) - Vigencia 2022 a junio de 2023.

De acuerdo con lo anterior, se evidencia que el IPUF para el municipio de Puerto Leguizamo, durante la vigencia 2022 hasta junio de 2023, se mantuvo en un rango de 21,5 a 36,6 m³/suscriptor-mes, con un promedio de 30,5 m³/suscriptor-mes.

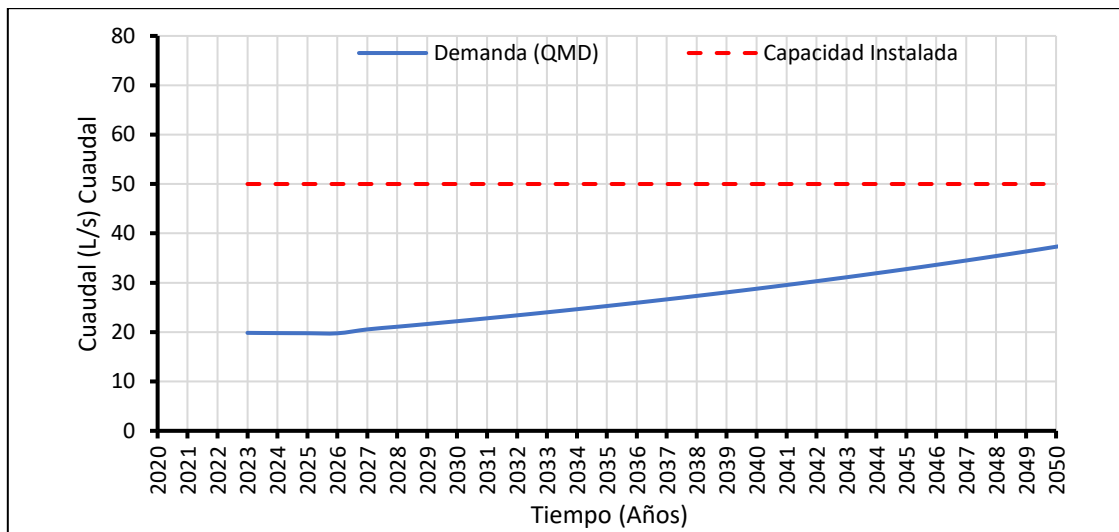
Gráfica 4. Análisis de oferta y demanda – Puerto Leguízamo.

De acuerdo con lo anterior, se puede evidenciar que la capacidad instalada de la PTAP sería suficiente para abastecer a la población actual y proyectada bajo un escenario de pérdidas del 30%. Cabe resaltar que el ejercicio realizado es de carácter teórico y puede no representar la realidad del municipio.
