## 1. Identificador del prestador

## 2 Identificación de la acción de vigilancia e inspección realizada

<b>INFORME DE VIGILANCIA O INSPECCIÓN ESPECIAL, DETALLADA O CONCRETA</b>

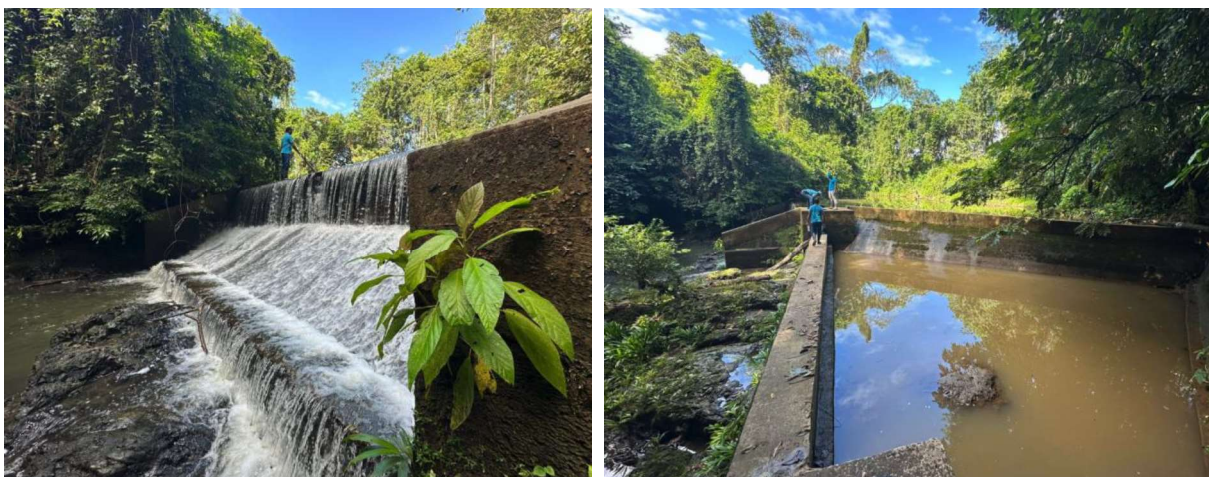
Imagen 6. Bocatoma quebrada Batatilla

Al realizar la consulta de lo reportado en el SUI en el formulario Registro de Captaciones de Agua, se encontró que el prestador no realizó el reporte de información respectivo.

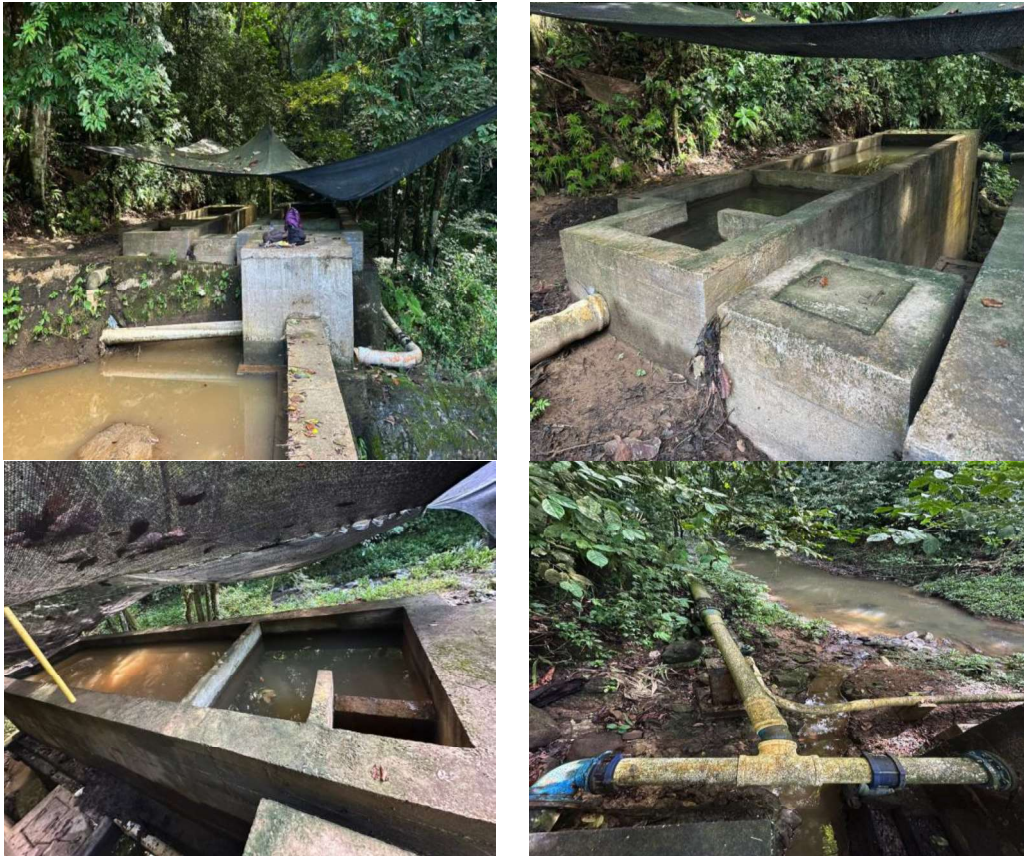
*Imagen 7. Desarenador*

Al realizar la consulta de lo reportado en SUI en el formulario Registro de Aducciones de Agua, no se encontró información reportada.

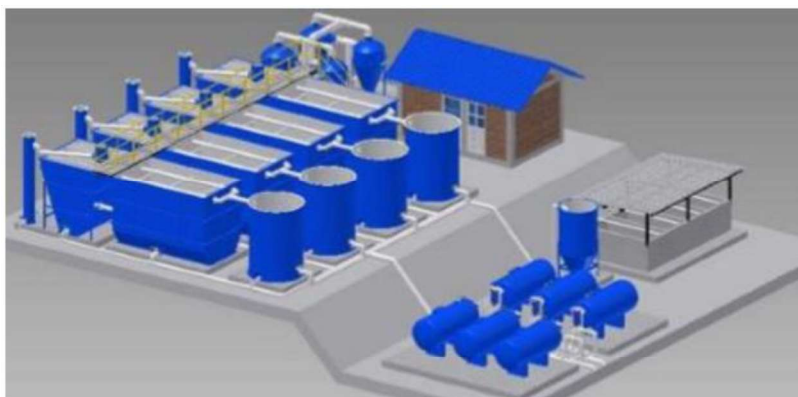
*Imagen 8. Esquema PTAP Acandí*

La PTAP, se encuentra ubicada en las coordenadas 8°28'29" N - 77°19'37" O, y cuenta con los siguientes procesos e infraestructura de tratamiento:

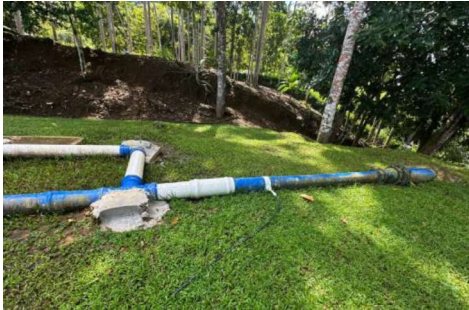
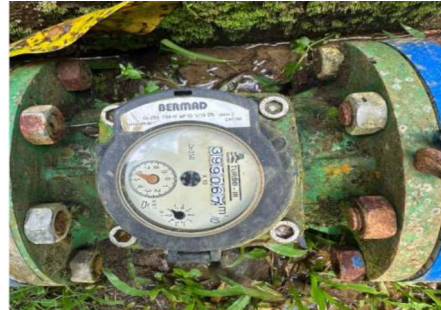
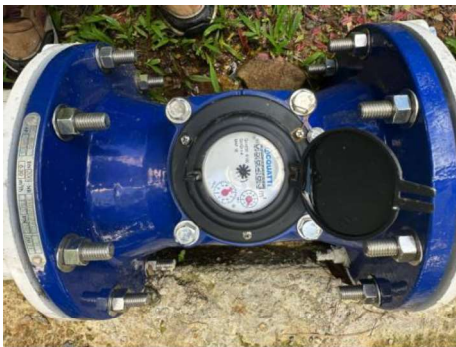
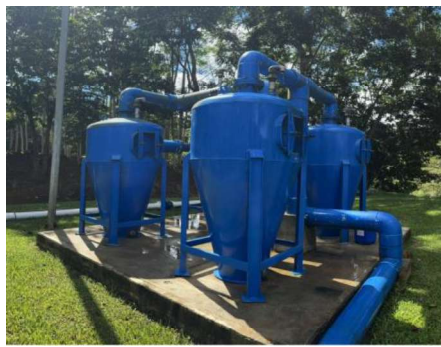
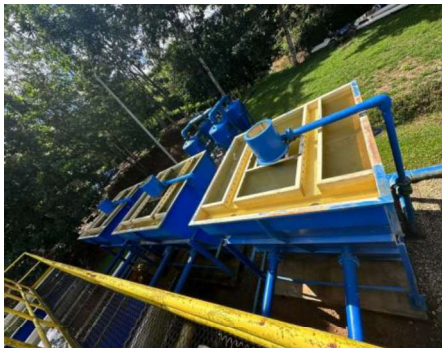
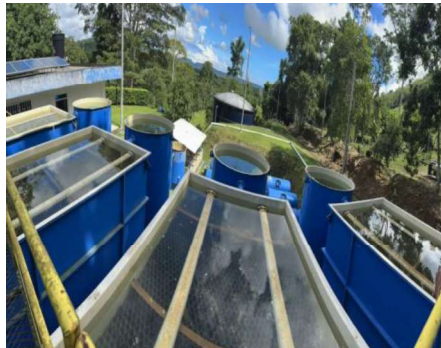
*Imagen 9. Procesos en la PTAP Acandí*

La APC ACANDÍ no cuenta con manual de operación de la PTAP. No lleva bitácora de operación con los registros de dosificación de químicos y mantenimientos de la PTAP, cambios de turno y demás novedades, por lo que no es posible verificar la frecuencia de los mantenimientos realizados a la PTAP. No cuenta con cronograma de mantenimientos preventivos de la PTAP ni registros de la ejecución de mantenimientos.

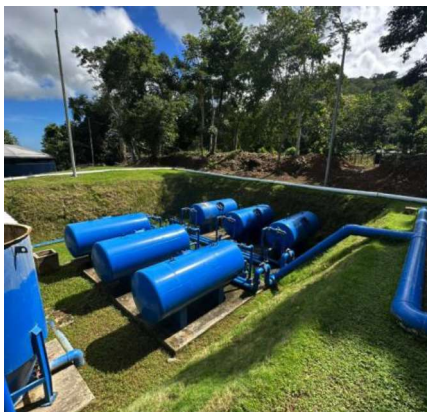
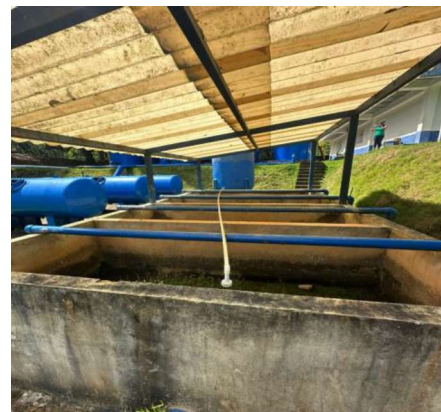
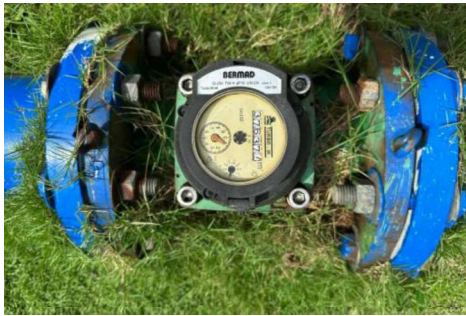
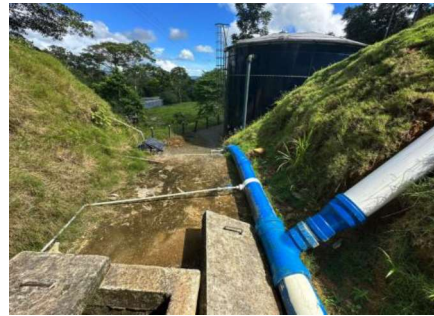
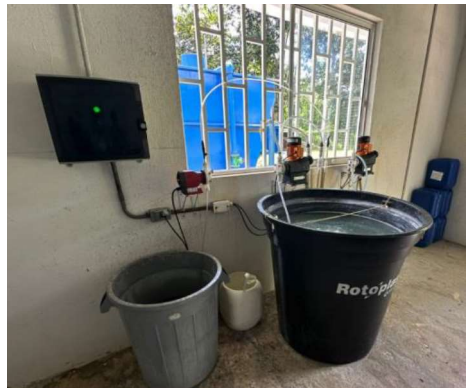
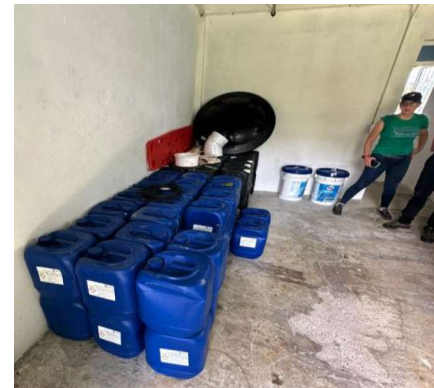
Adicionalmente, dispone de una casa o área de operación que incluye zonas de almacén o bodega, baño, oficinas y laboratorio para el control de la calidad del agua suministrada para el consumo humano. Dicha área está provista de paneles para el suministro de energía solar, sin embargo, para el momento de la visita estos se encontraban fuera de operación.

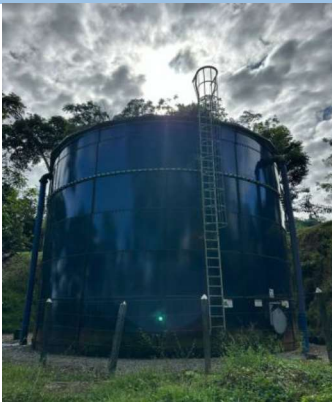
No.	Nombre	Ubicación	Capacidad L/s	Capacidad m <sup>3</sup>	Material	Registro fotográfico
1	Tanque PTAP	8°28'29" N 77°19'37" O	731.000	731	Vidrio fusionado al acero

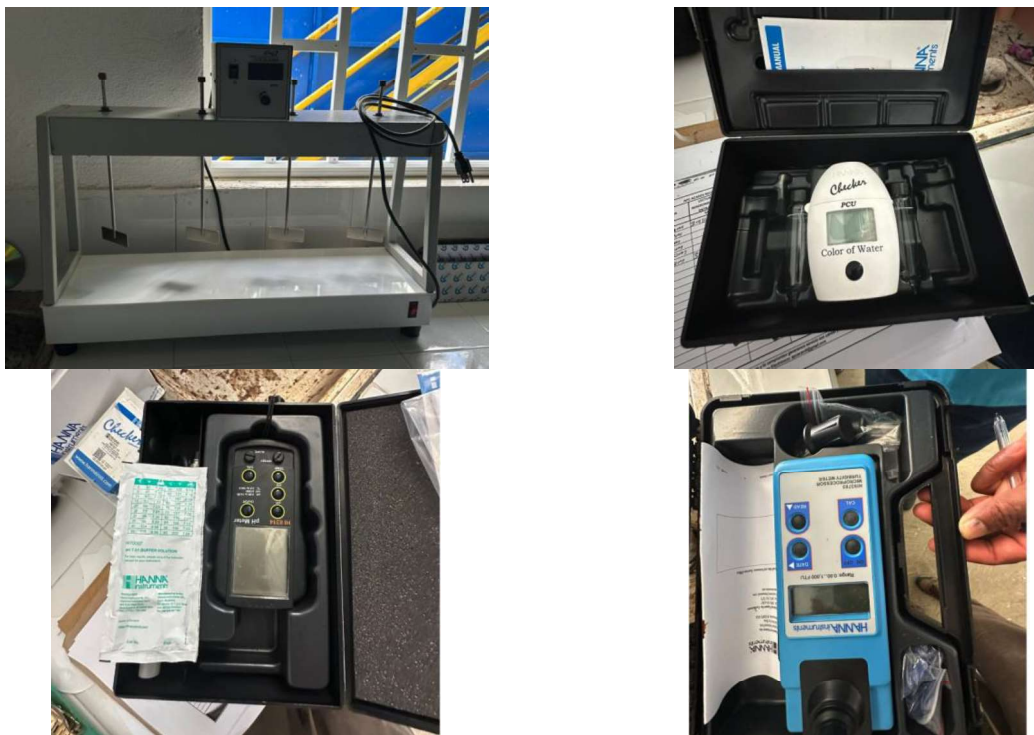
*Imagen 12. Equipos de laboratorio*

El prestador no lleva registro de los resultados en bitácora de operación de la PTAP, por lo que no es posible verificar la frecuencia de las pruebas que realizan al agua cruda y de proceso.

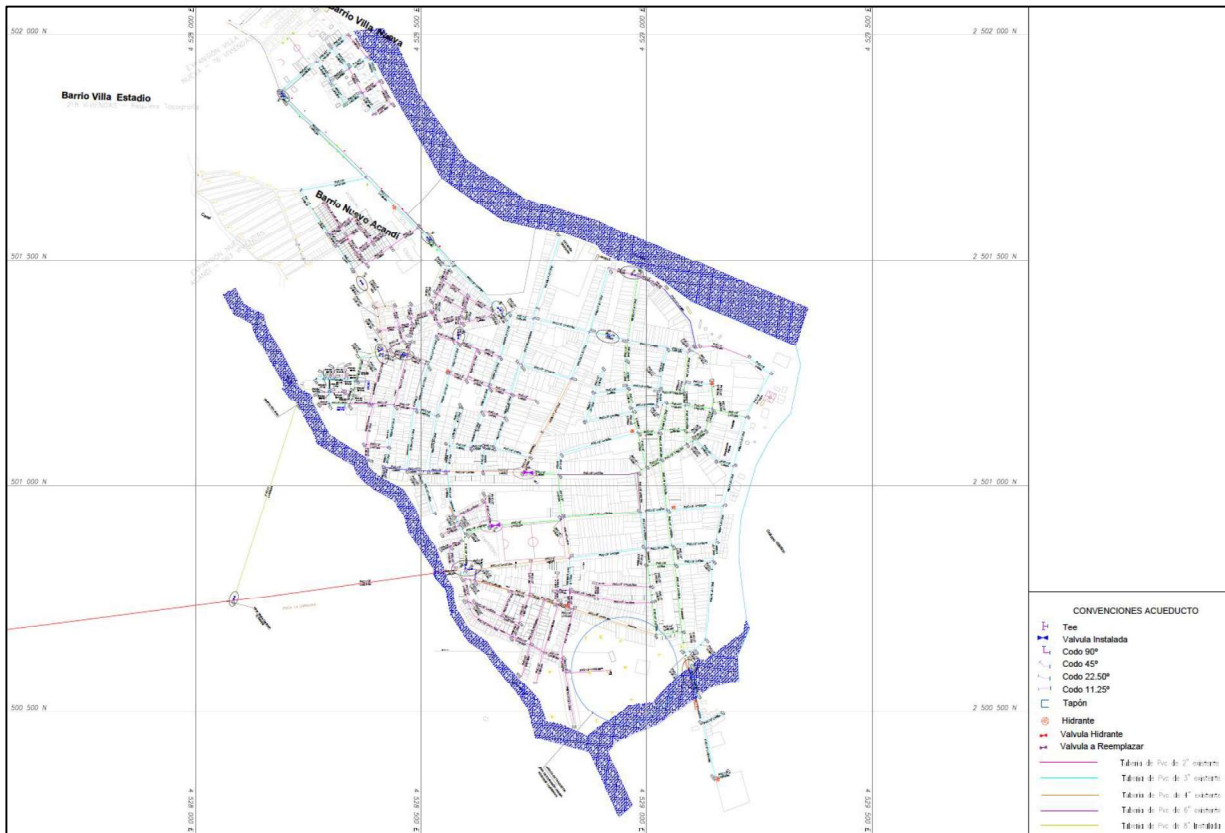
Imagen 10. Redes de distribución municipio de Acandí

El prestador no cuenta con información respecto al catastro de redes y planos complementarios de este, por lo que no cumple con lo señalado en los artículos 102 y 42 de la Resoluciones 330 de 2017, respectivamente, expedidas por el Ministerio de Vivienda, Ciudad y Territorio que indican:

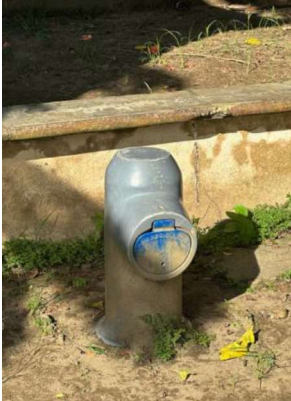
Código del punto	Nombre	Descripción	Registro fotográfico
001	Latitud 08° 30' 45"N Longitud-77° 16'35"O	El punto se encuentra frente a la iglesia

Como se observa en la anterior tabla, durante la visita de inspección se encontró solo 1 punto de muestreo materializado, el cual no se encontraba operativo. Con esto, el prestador no cumple con lo establecido en los artículos 3 y 5 de la Resolución 811 de 2008, los cuales indican:

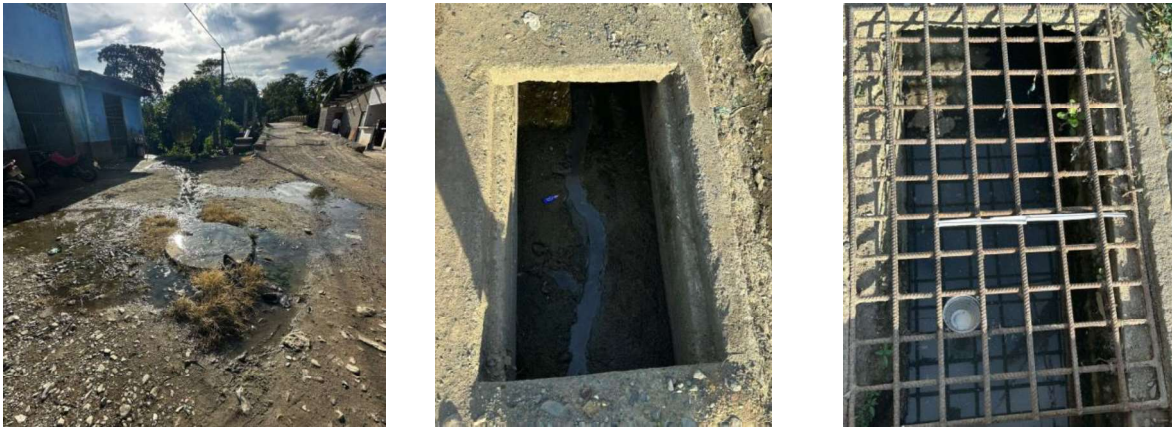
*Imagen 11. Rebosamiento y colmatación sistema de alcantarillado*

- El prestador no lleva registro de los mantenimientos al sistema de acueducto y alcantarillado.
- El sistema de alcantarillado presenta deficiencias y rebosamientos.

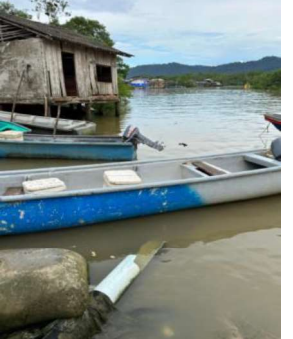
Puntos de vertimiento	Localización de la descarga	Registro fotográfico	Fuente en la que se descarga
Punto 1	Bajo el puente Arquiti 5°42'19" N 77°16'19" O

Río Arquiti
