1 IDENTIFICADOR DEL PRESTADOR

1.1 **Nombre o razón social:** RÍO LUISA EMPRESA DE SERVICIOS PÚBLICOS S.A. E.S.P. (RÍO LUISA S.A. E.S.P.)

1.5 **Actividad del SPD objeto de la vigilancia o inspección:** estado de la prestación de los servicios públicos domiciliarios de acueducto y alcantarillado en el área urbana del municipio de San Luis, departamento de Tolima, con las siguientes actividades por servicio:

Este documento muestra de manera integral el estado de la prestación de los servicios públicos de acueducto y alcantarillado con base en la reglamentación de los servicios públicos y regulación económica vigente, del prestador RÍO LUISA S.A. E.S.P., ubicada en el municipio de San Luis, Tolima.

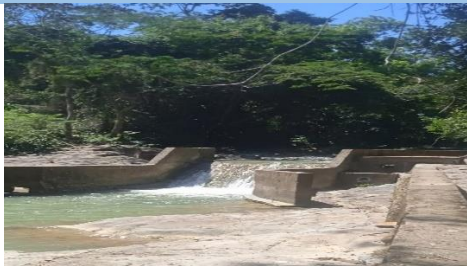
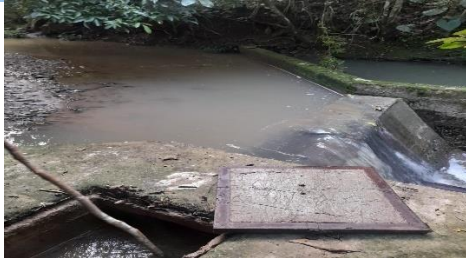
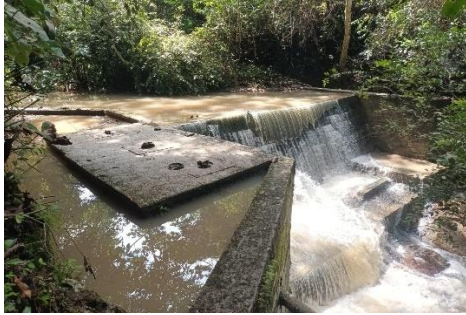
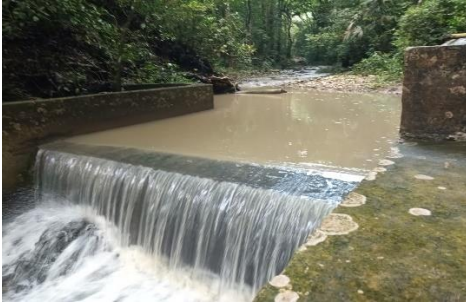
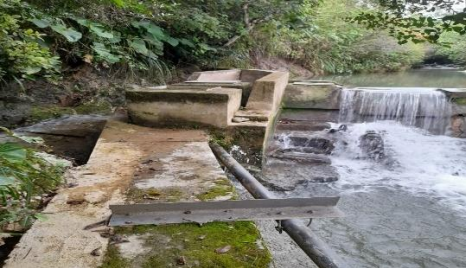
Tabla 14. Registro fotográfico de los módulos de captación

Sistema	Nombre de captación	Registro fotográfico
1	El Cobre

Sistema	Nombre de captación	Registro fotográfico
2	El Salto

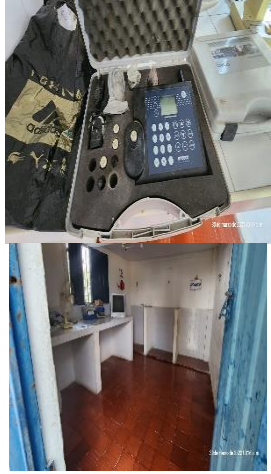
Sistema	¿cuenta con laboratorio para el control de calidad de agua?	¿Cuenta con dotación básica en el laboratorio? (test de jarras, multiparámetros, etc)	Estado de los equipos	Observaciones	Registro fotográfico
2	Sí	El laboratorio cuenta con test de jarras, multiparámetros, báscula, y otros recipientes de ensayo.	Los equipos se encuentran fuera de funcionamiento, presentan averías electrónicas. El prestador no cuenta con certificados de calibración de los equipos.	Laboratorio está ubicado en el área adyacente de la PTAP. El área se evidenció en condiciones de orden normal, no obstante, carece de acciones de limpieza y mantenimientos generales. (Ver registro fotográfico).

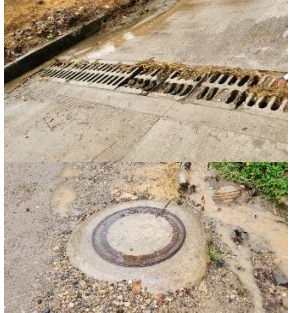
Tabla 34. Redes pluviales y sanitarias.

Sistema	Características	Registro fotográfico
1. (Casco urbano de San Luis)	<p>Durante la visita se evidenció que la zona urbana de San Luis cuenta con redes pluviales y sanitarias en estado operativo. No obstante, el prestador no suministró información detallada de características hidráulicas.</p> <p>Al respecto, el prestador manifestó que no contaba con soportes documentales asociados y, por tanto, solicitó a la EDAT información técnica integral de las redes de alcantarillado.</p>

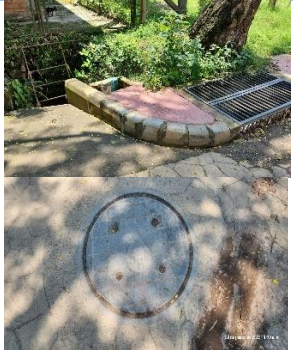
Sistema	Características	Registro fotográfico
2. (Corregimiento de Payandé)	<p>Durante la visita, se evidenció que el centro poblado del corregimiento de Payandé cuenta con redes combinadas para el manejo de aguas lluvias y sanitarias. La red se encontró en estado operativo. No obstante, el prestador no suministró información detallada de características hidráulicas</p> <p>Al respecto, el prestador manifestó que no contaba con soportes documentales asociados y, por tanto, solicitó a la EDAT información técnica integral de las redes de alcantarillado.</p>

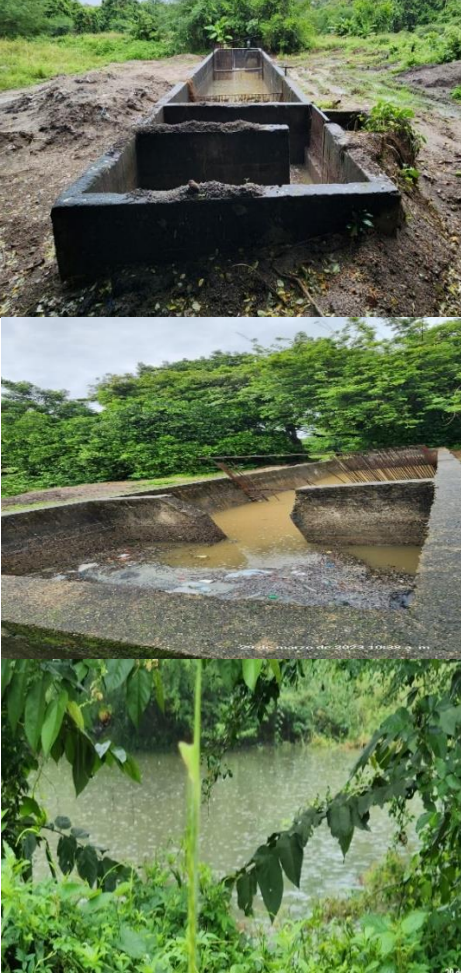
Sistema de alcantarillado	1 (Casco Urbano)	2 (Corregimiento de Payandé)
Registro fotográfico

¿La PTAR ha sido optimizada? (Sí-no)	No	NA
Fecha de optimización	NA	NA
