1 IDENTIFICADOR DEL PRESTADOR

- 1.1 Nombre o razón social:** EMPRESAS PÚBLICAS DE TÁMARA S.A.S. E.S.P. (EPTAMARA S.A.S. E.S.P.)
- 1.2 Nit:** 900297674 – 3
- 1.3 ID (SUI - RUPS):** 23014

2 IDENTIFICACIÓN DE LA ACCIÓN DE VIGILANCIA E INSPECCIÓN REALIZADA

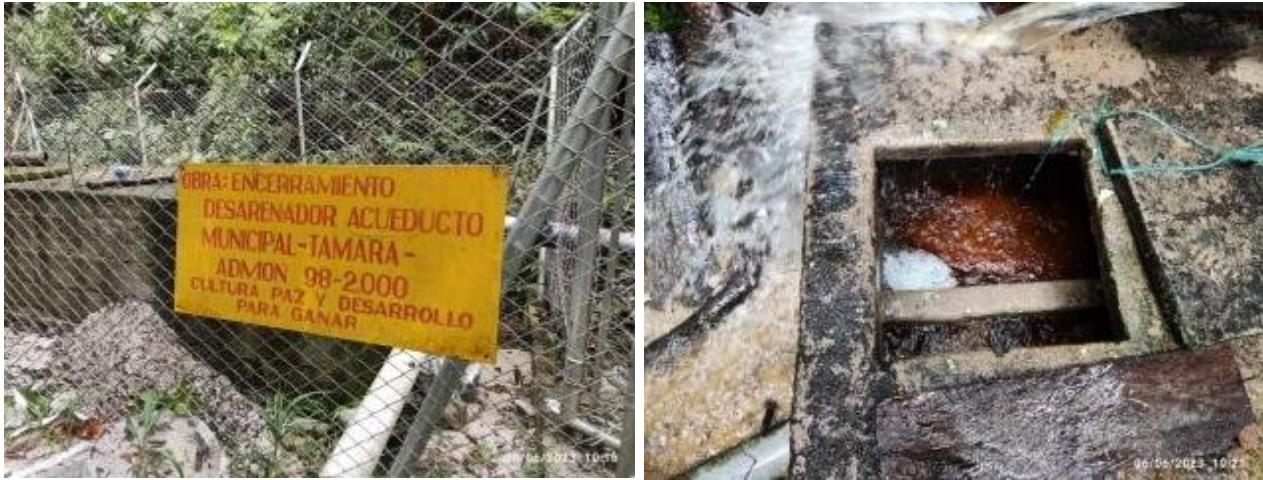
Imagen 7. Desarenador

- **Desarenador:** tipo convencional de flujo horizontal con tres (3) cámaras (entrada, sedimentación y salida). Fue construido en concreto hace aproximadamente 15 años en las coordenadas N: 1147219, E: 0871020. No cuenta con válvulas que permiten controlar el caudal de ingreso y de salida de las cámaras. Cuenta con encerramiento perimetral para evitar el ingreso de personal no idóneo y fauna circundante, adicionalmente, la estructura se encuentra en buenas condiciones.

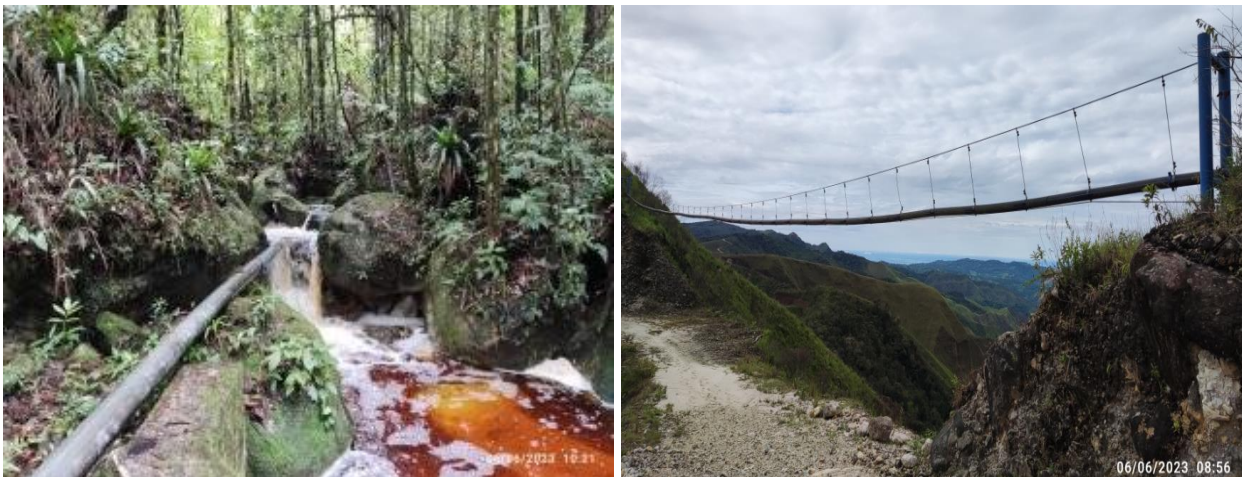
Imagen 8. Línea de aducción

- **Línea de aducción:** la línea de aducción conformada por 22 Km aproximadamente, de tubería PVC - RDE 21, conduce el agua cruda a presión (por gravedad) hasta la Planta de Tratamiento de Agua Potable (PTAP). Se encuentra dividida en dos secciones: la primera sección de 9 Km con diámetro de 6", y la segunda sección de 13 Km que se reduce a tubería de 4" de diámetro, algunos tramos se encuentran expuestos a la intemperie, se pudo observar algunos pasos elevados en mal estado.

Se evidenciaron fugas derivadas de la instalación de ventosas, las cuales, acorde con lo manifestado por el prestador, se utilizan para liberar presión en la tubería y evitar colapsos de la misma.

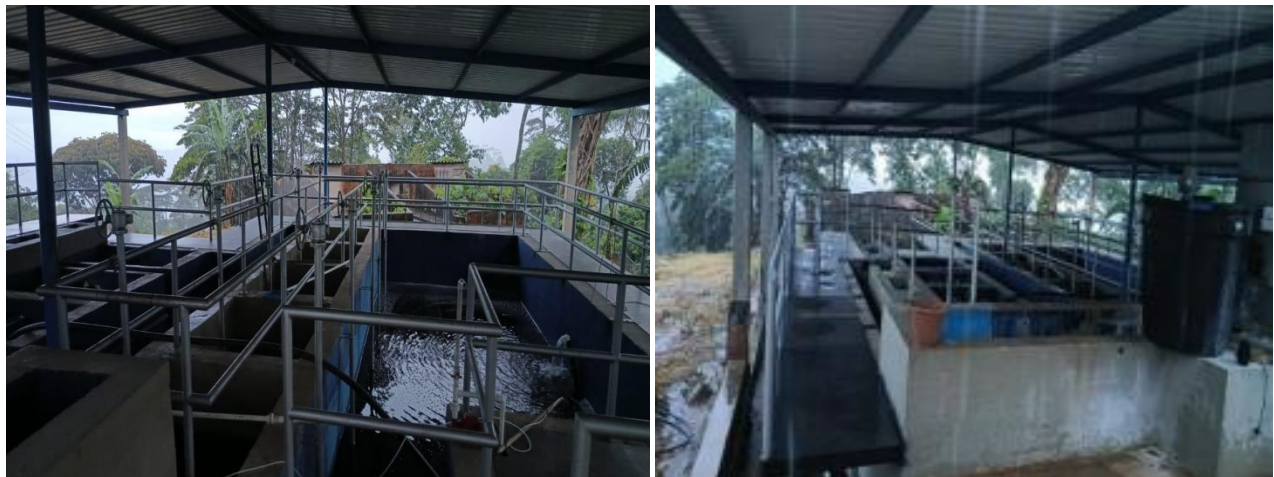
Imagen 9. PTAP

La PTAP fue construida durante la vigencia 2006 con un caudal de diseño e instalado de 10 l/s, provista por cerramiento perimetral y la supervisión de un técnico que realiza labores de toma de muestras de control. En la visita se observó la infraestructura de la planta en buenas condiciones tanto operativas como estructurales según lo reflejado en la visita.

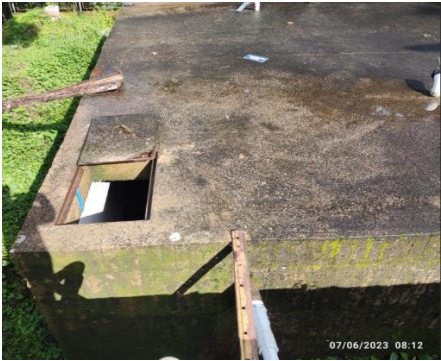
No. Tanque	Ubicación	Capacidad (m ³)	Sectores/ zonas beneficiadas	Características	Registro fotográfico
1	Parte alta del casco urbano al lado de la PTAP	337	Urbana	<p>Tanque construido en concreto reforzado.</p> <p>En la visita se observó la infraestructura en buen estado, sin fugas aparentes.</p> <p>Cuenta con macromedidor de salida operativo.</p>

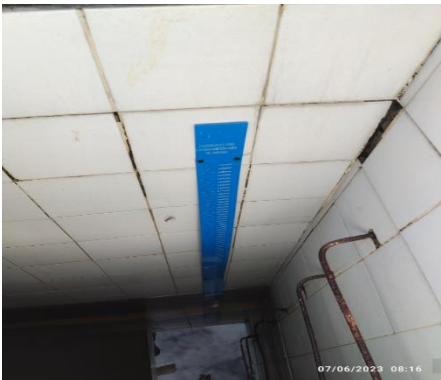
2	Parte alta del casco urbano al lado de la PTAP	150	Urbana	<p>Tanque construido en concreto reforzado.</p> <p>En la visita se observó la infraestructura en buen estado, sin fugas aparentes.</p>

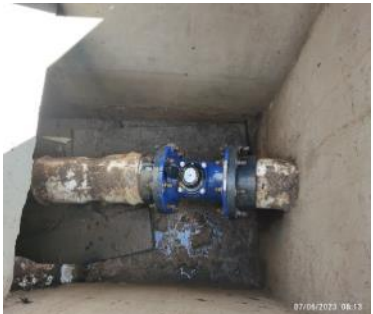
No. Macromedidor	Ubicación	Estado	Características	Registro fotográfico
1	Salida de los tanques de almacenamiento	Operativo	Macromedidor conectado a la salida de los tanques de distribución. Se lleva bitácora de medición.

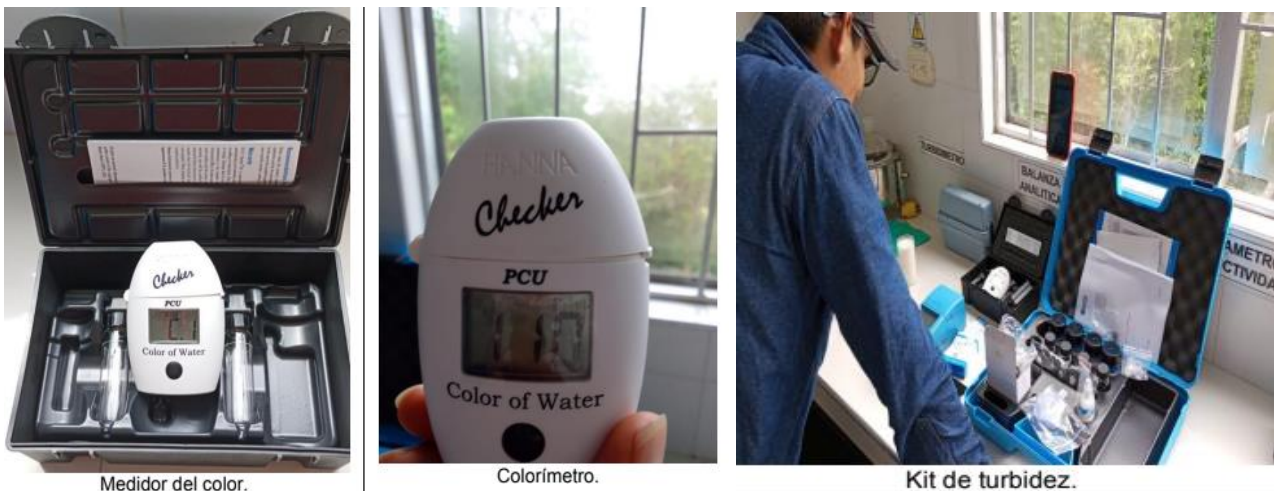
Imagen 10. Laboratorio

El prestador dispone de un laboratorio para el control de la calidad del agua distribuida, el cual cuenta con los siguientes equipos: un kit analizador de pH y cloro, prueba de jarras y un turbidímetro, autoclave, destilador eléctrico, plancha de calentamiento y agitación y balanza electrónica, de estos se lleva registro documental de las mediciones realizadas. Solo se realiza medición de pH y cloro in situ y, turbiedad se documenta en una planilla de manera diaria, además hace entrega de los certificados de calibración vigentes correspondiente a los equipos que posee.

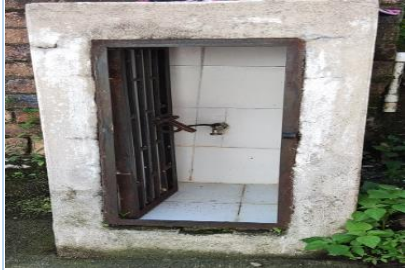
Código del punto	Nombre	descripción	Observaciones	Registro fotográfico
0001	Barrio Plazuela	Caceta construida en concreto y puerta metálica de rejas.	Se pudo observar en visita el punto en mal estado de pintura, sin candado, lo cual puede generar manipulación por parte de personas ajenas. No está debidamente identificado.

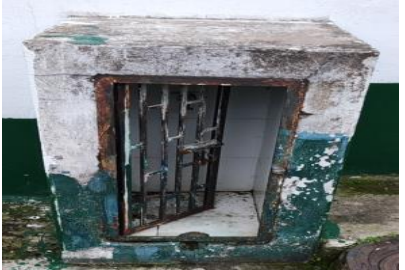
0002	Barrio san Antonio	Caceta construida en concreto y puerta metálica de rejas.	Se pudo observar en visita el punto en mal estado de pintura, sin candado, lo cual puede generar manipulación por parte de personas ajenas. No está debidamente identificado.

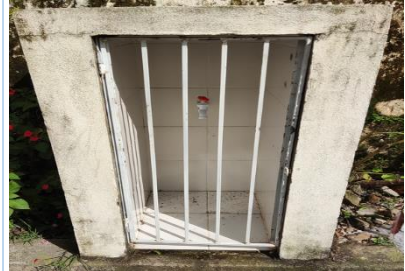
0003	Barrio San José	Caceta construida en concreto.	Se pudo observar en visita el punto en mal estado de pintura, sin candado, lo cual puede generar manipulación por parte de personas ajenas. No está debidamente identificado.

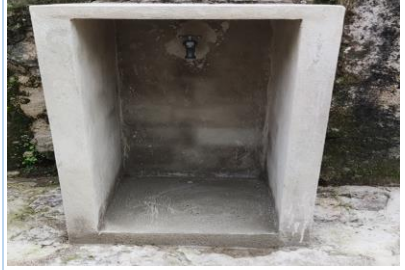
0004	Barrio Guaneque	Caceta construida en concreto.	Se pudo observar en visita el punto de muestreo recién construido, no se encontró pintado, ni cuenta con puerta. No está debidamente identificado.

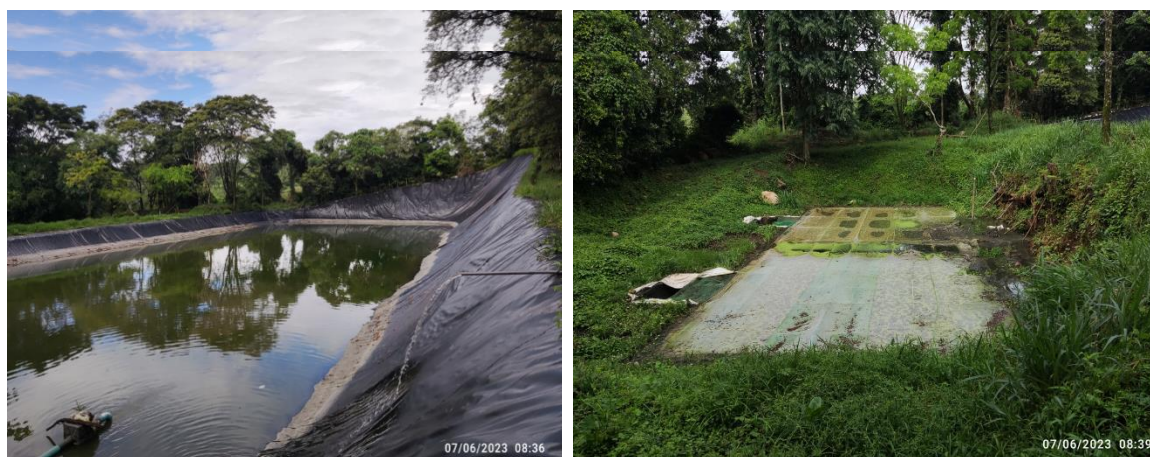
Imagen 11. PTAR y punto de vertimiento

El sistema de tratamiento consta de una laguna de oxidación de aproximadamente 4500 m² a la cual llegan las aguas residuales del municipio y las aguas lluvias, sin embargo, el prestador no entregó información relacionada con el estado técnico – operativo como la caracterización por tipo, estado de redes, edad, materiales, coberturas, puntos críticos, entre otros.
