### 1. Identificación del prestador

1.1. Nombre o razón social:	Interaseo S.A.S. E.S.P.		
1.2. Nit:	819000939-1		
1.3. ID (SUI - RUPS):	2044		
1.4. Servicio público domiciliario (SPD) prestado objeto de la vigilancia o inspección:	Aseo		
1.5. Actividad del SPD objeto de la vigilancia o inspección:	Recolección y transporte de residuos no aprovechables, barrido y limpieza de vías y áreas públicas, corte de césped y poda en árboles en vías y áreas públicas y lavado de áreas públicas.		
1.6. Fecha de inicio de operación en la actividad a vigilar o inspeccionar:	<b>Actividad</b>	<b>Fecha de inicio</b>	
	Recolección y transporte de residuos no aprovechables	08/08/2020	
	Barrido y limpieza de vías y áreas públicas	08/08/2020	
	Corte de césped en vías y áreas públicas	08/08/2020	
	Poda en árboles en vías y áreas públicas	08/08/2020	
	Lavado de áreas públicas	08/08/2020	
1.7. Área de prestación:	Pitalito, Huila

#### 5. Descripción de lo desarrollado:

Este documento muestra el estado de la prestación del servicio público de aseo en el APS de Pitalito, Huila, mediante las acciones de inspección y vigilancia realizadas al prestador Interaseo S.A.S. E.S.P., con base en la reglamentación de l

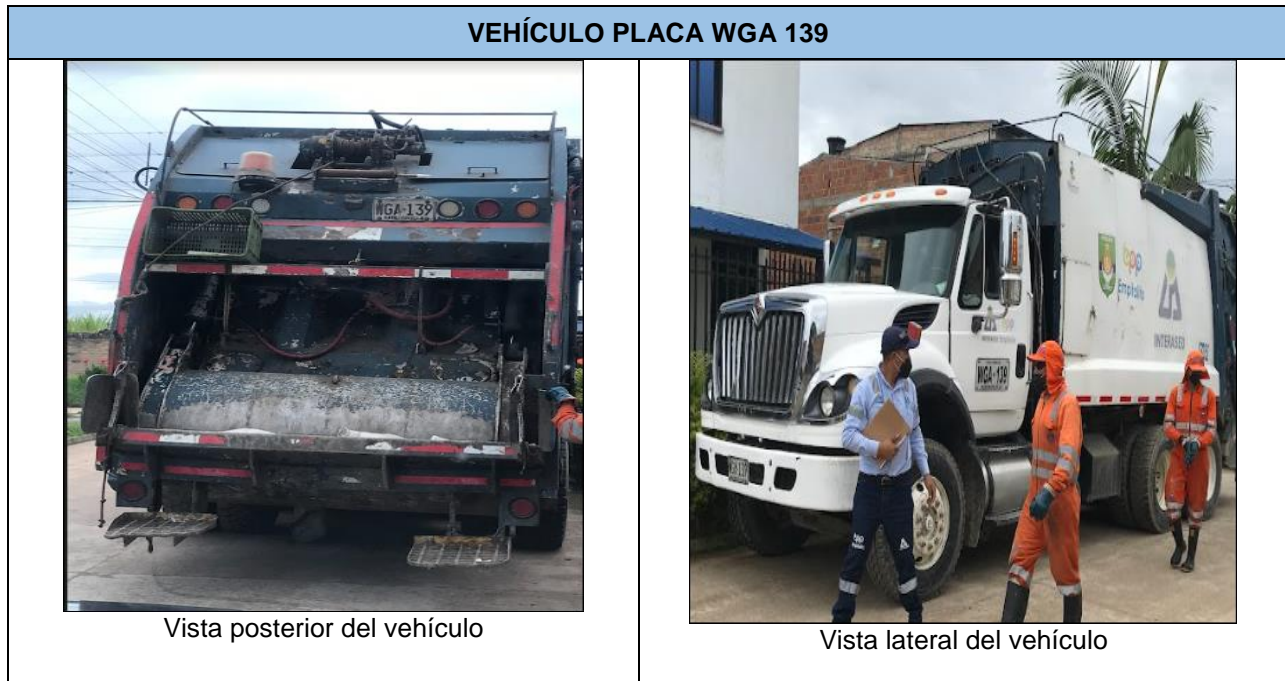
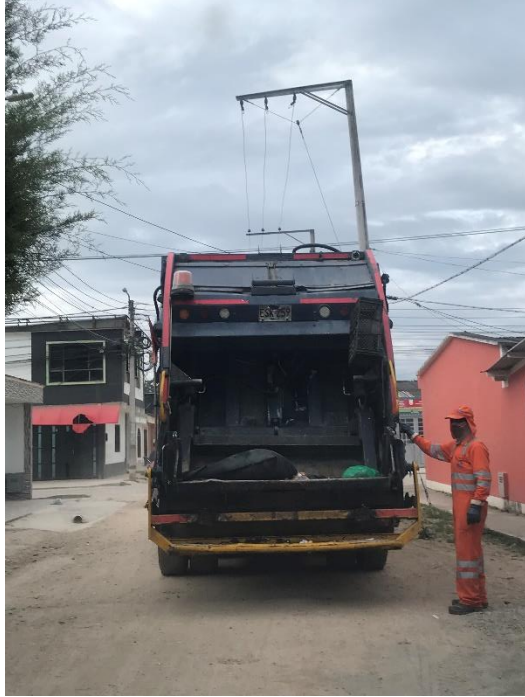
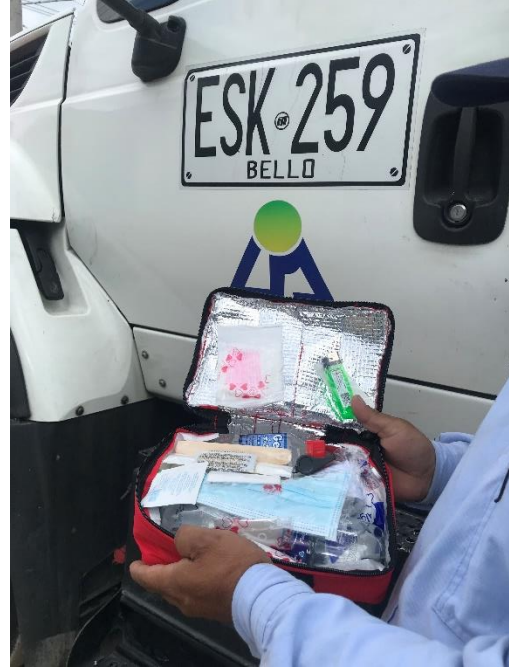
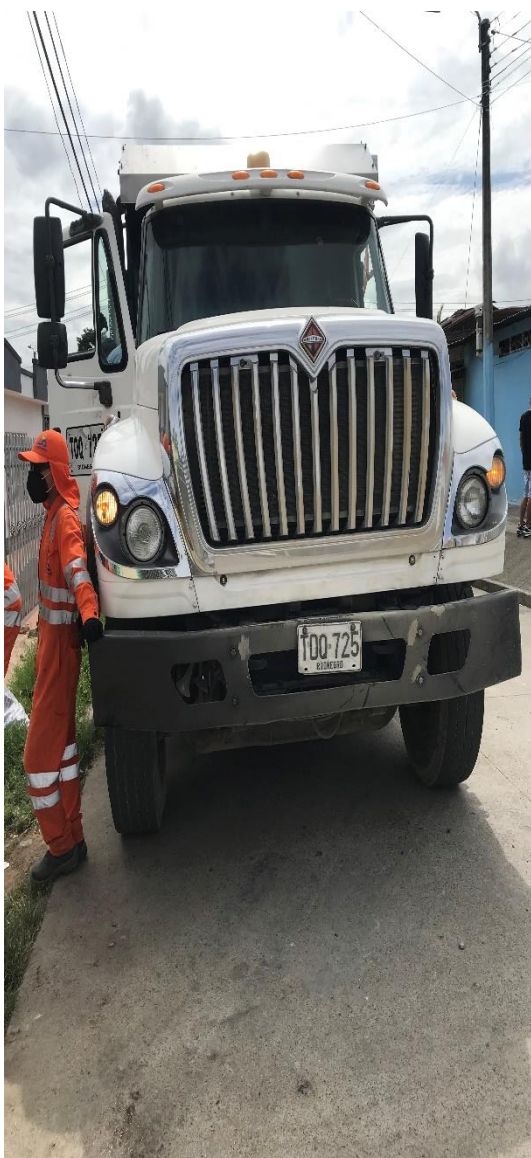
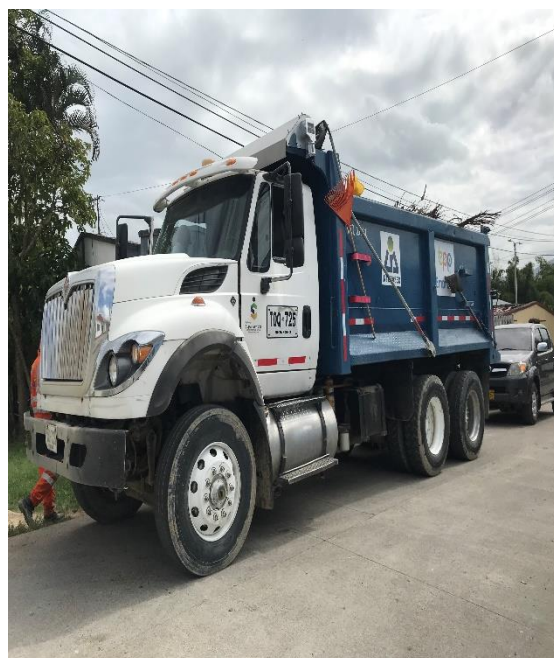
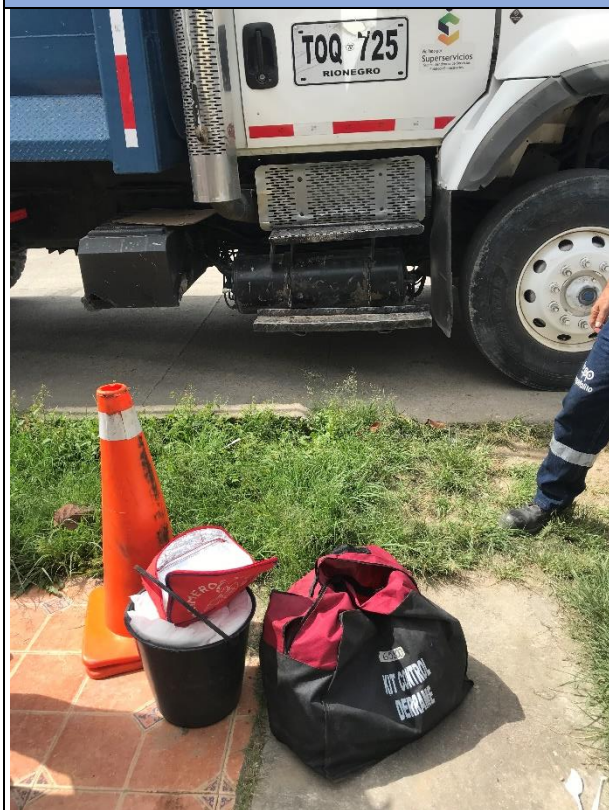
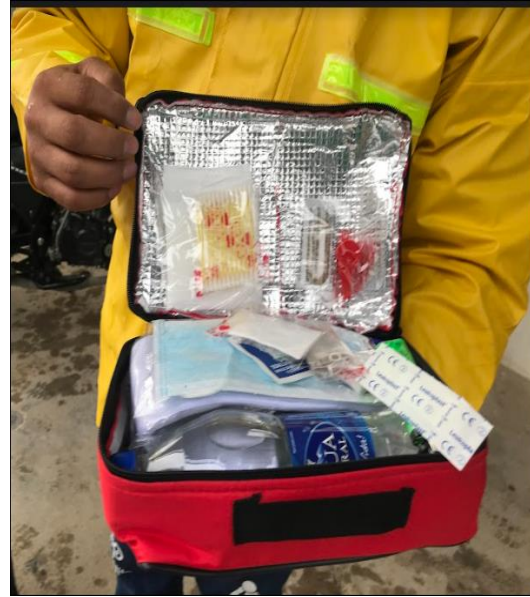
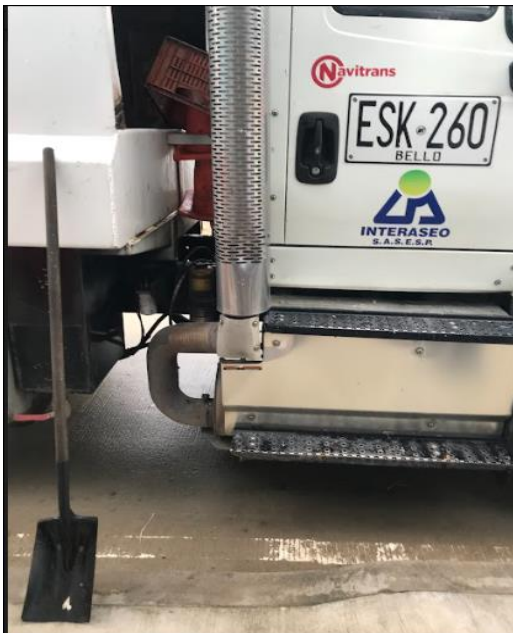
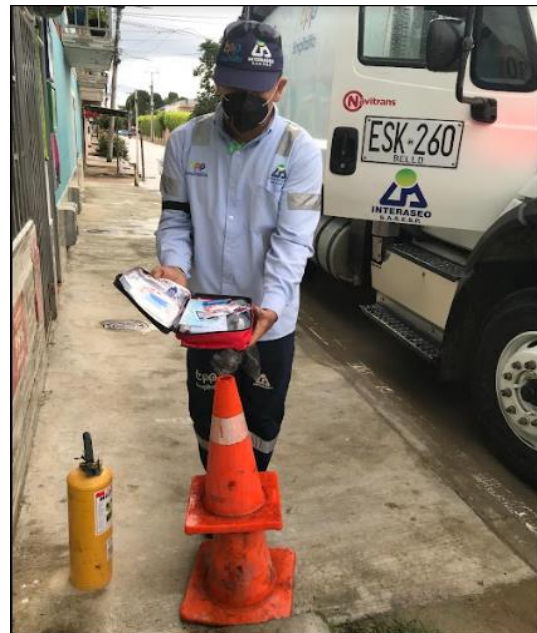
Tabla 46. Evidencia fotográfica de los vehículos verificados en visita

Teniendo en cuenta las observaciones registradas anteriormente, se evidencia un presunto incumplimiento al artículo 2.3.2.2.2.3.36. del Decreto 1077 de 2015 numeral 6 debido a que 2 de los vehículos presentaron fuga de lixiviado.

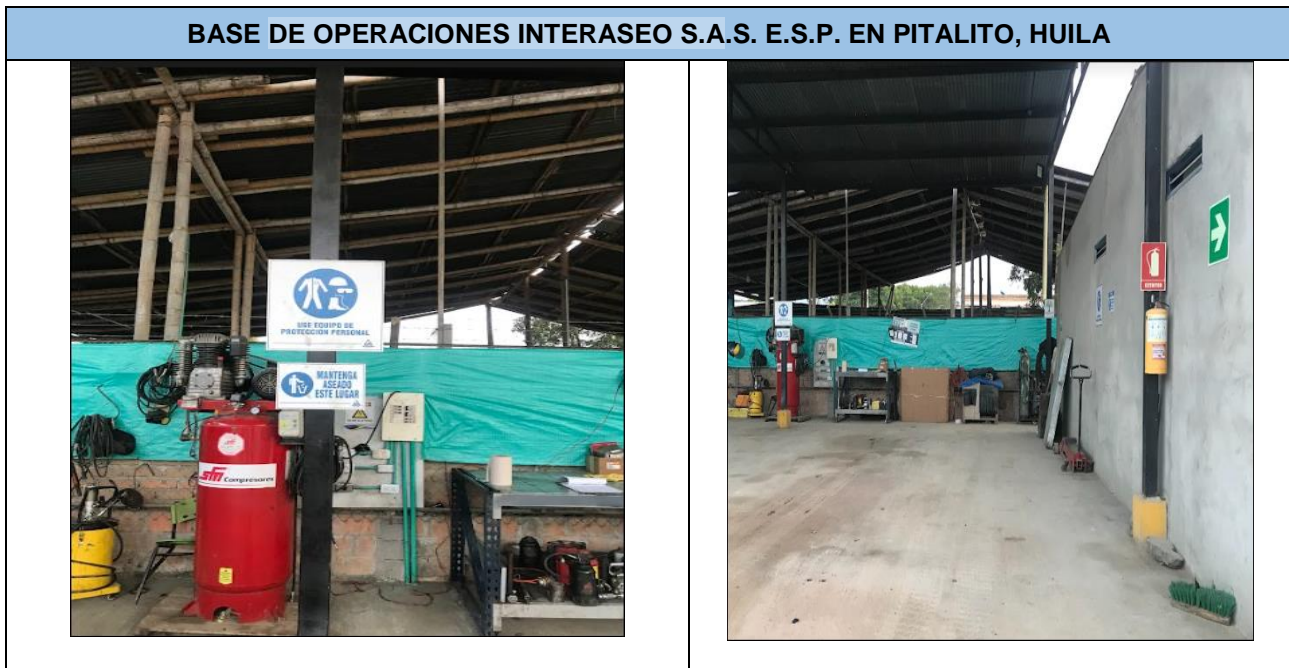
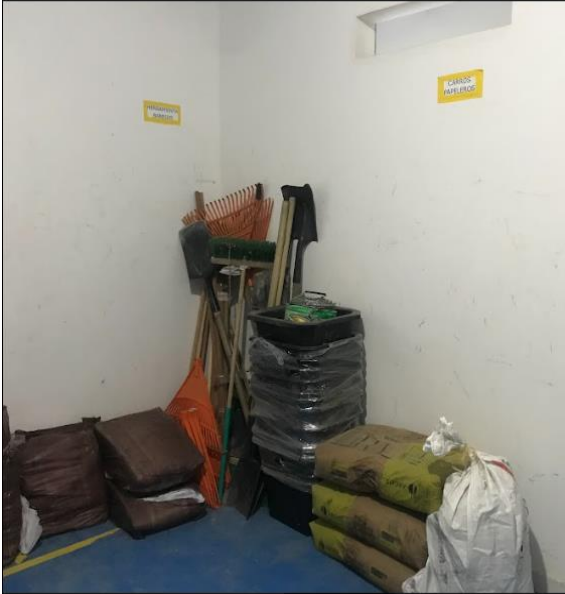
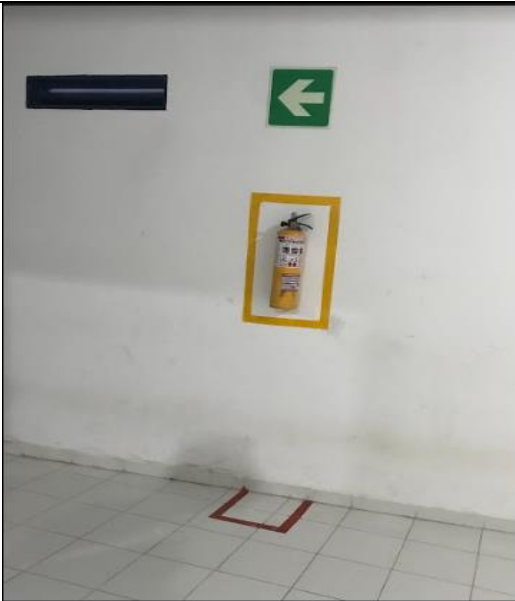
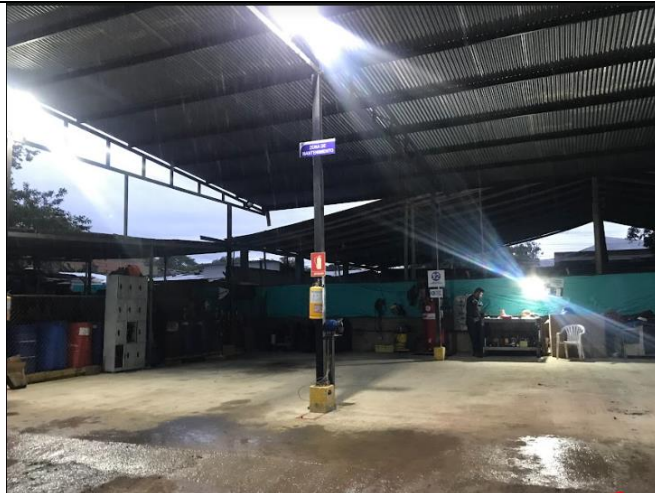
Tabla 51. Evidencia fotográfica de la base de operaciones verificada en visita

**BASE DE OPERACIONES INTERASEO S.A.S. E.S.P. EN PITALITO, HUILA**
