# **EVALUACIÓN INTEGRAL DE PRESTADORES**

## **ACUEDUCTO COMUNITARIO BARRIOS UNIDOS DE MOCOA**

**SUPERINTENDENCIA DELEGADA PARA ACUEDUCTO,  
ALCANTARILLADO**

**Bogotá, Diciembre de 2018**

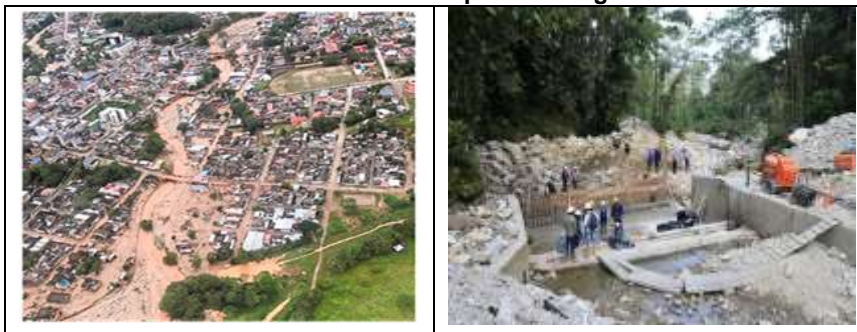
**Imagen 1 Afectación del servicio de acueducto por la emergencia del 31 de marzo de 2017**

La avenida torrencial presentada el pasado 31 de marzo de 2017, afectó de manera significativa los componentes del sistema, principalmente las redes de aducción, conducción y distribución, principalmente en los siguientes componentes:

- Daño de bocatomas de Taruquita y Conejo
- Daño de dos líneas de aducción en Conejo de 4" 6" PVC ml
- Colmatación de los desarenadores Taruquita y Conejo, desarenador Conejo nuevo, sin afectación
- Daño de dos líneas de Conducción de 4" PVC ml y línea de Conducción de 3" PVC
- Planta de Tratamiento La Niña, sin afectación
- Daño en tres líneas de conducción de la PTAP al Tanque Junín
- Colmatación Tanque de almacenamiento Junín
- Daño líneas de distribución de 6", 3", 2", 1" y 11 ½", en aproximadamente 3.400 metros

A la fecha, la infraestructura propia de ACBUMMOCOA ha sido restaurada en su totalidad, incluyendo la infraestructura pendiente por entregar por parte de la Gobernación del Putumayo la cual corresponde a una línea de 8" en el sector viaducto sobre la quebrada Conejo.

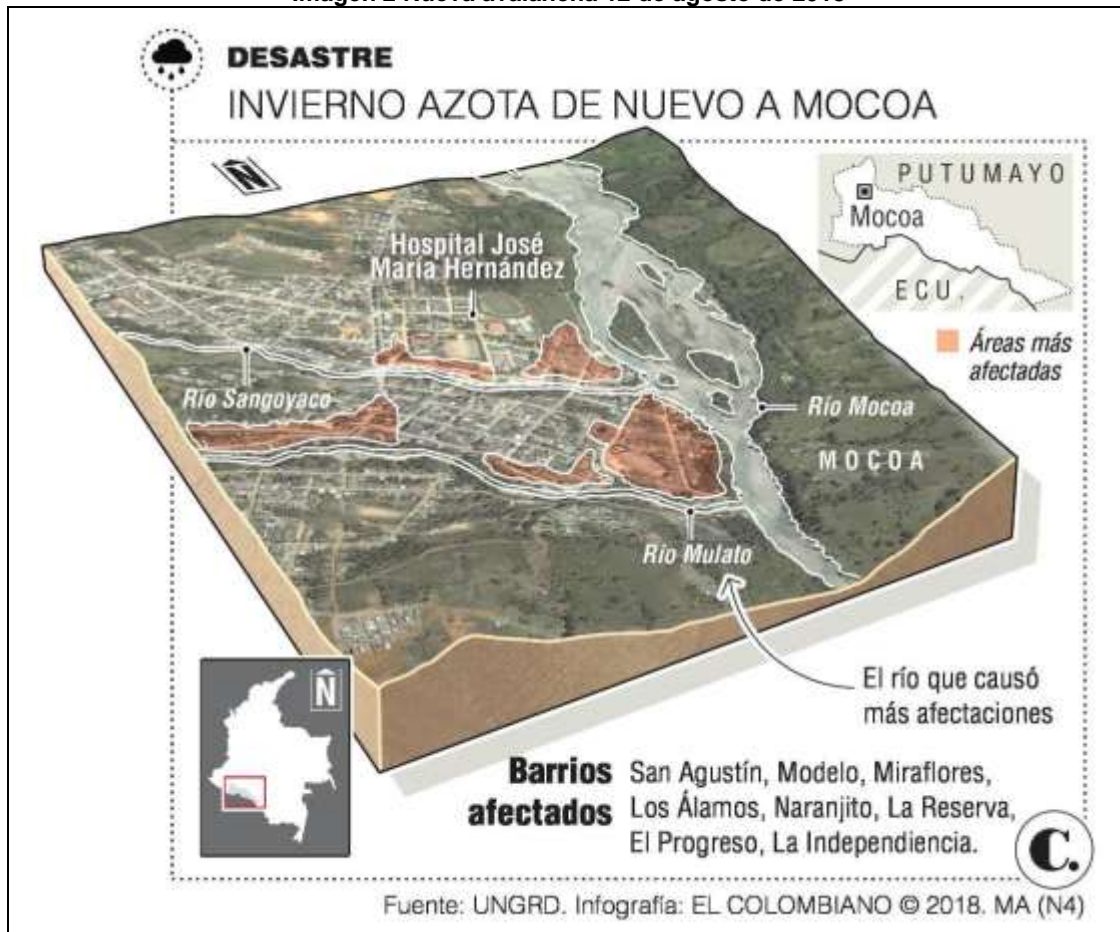
Imagen 2 Nueva avalancha 12 de agosto de 2018

El 12 de agosto de 2018, se presentó una nueva avalancha, se activó el plan de emergencias y contingencias con el fin de asegurar la prestación del servicio de acueducto. Se cerraron válvulas del tanque de almacenamiento, se efectuaron revisiones de tubería en puntos críticos evidenciando afectación en la Bocatoma El Conejo, la cual fue restablecida.

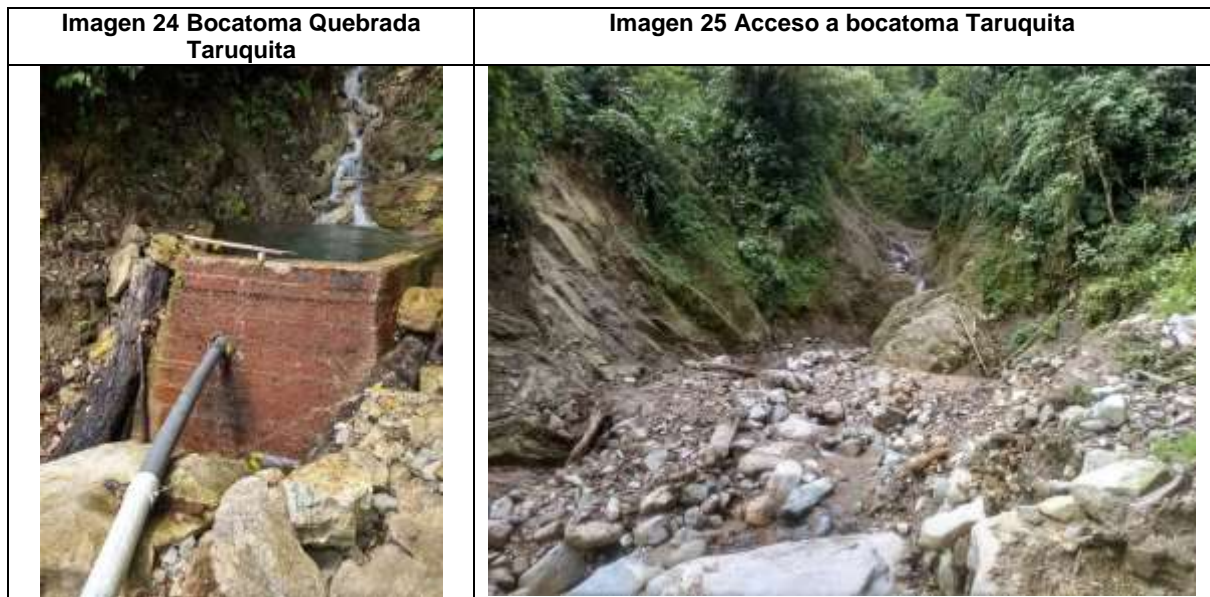
Al igual que en la bocatoma anterior, se observa una zona boscosa, alejada de asentamientos humanos y a la vista se aprecia un agua de buena calidad. En el concepto técnico registrado en la concesión de aguas, también se registra para este punto de captación, que no existen aguas arriba y/o abajo del punto de captación, otras derivaciones de agua para consumo doméstico.

El trayecto para la llegada a la bocatoma se realizó a través de la Quebrada Taruca, la cual presenta el rastro de la avalancha presentada el 31 de marzo de 2017. De igual manera se pudo observar que aguas debajo del punto de captación se realiza actividad de extracción de material de arrastre.

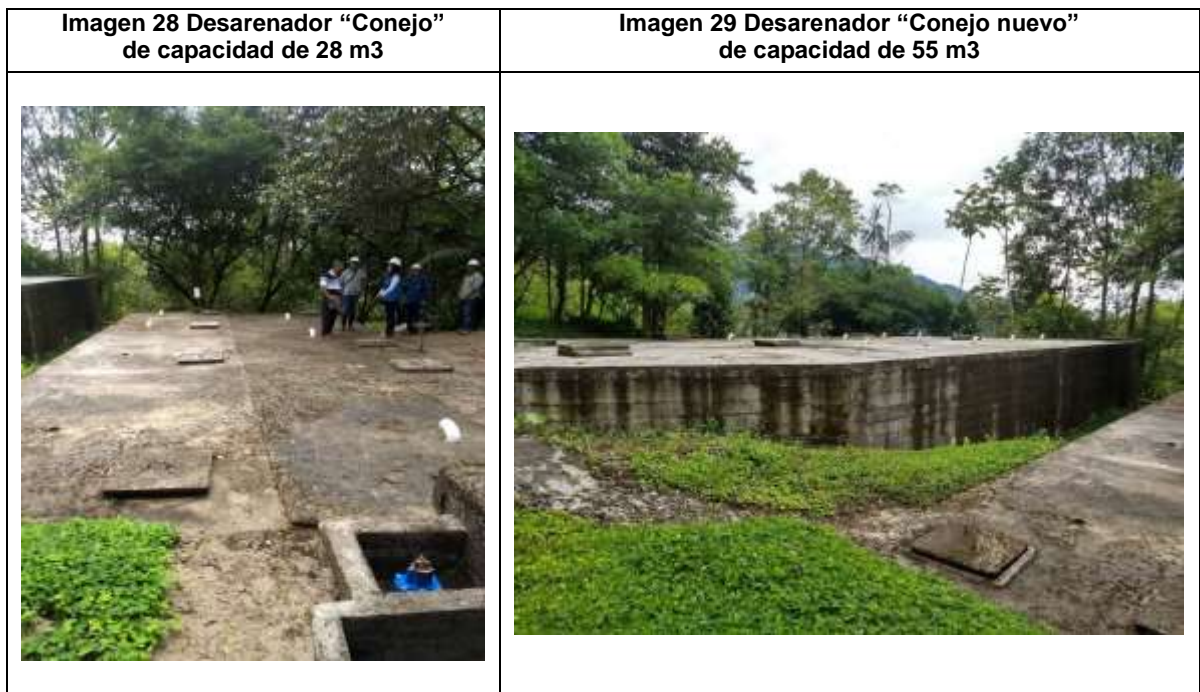
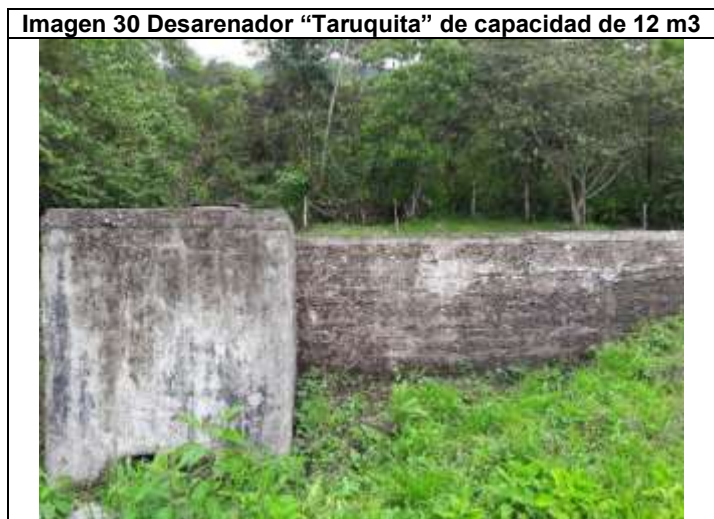
- Desarenador "Conejo" construido en 1985 con capacidad de 28 m<sup>3</sup>
- Desarenador "Conejo nuevo" de capacidad de 55 m<sup>3</sup> en el año 2000 se construyó una ampliación paralela, este desarenador actualmente se encuentra inoperativo, dado que se trata de una obra no entregada por la Gobernación de Putumayo al prestador.
- Desarenador "Taruquita" de capacidad de 12 m<sup>3</sup>.

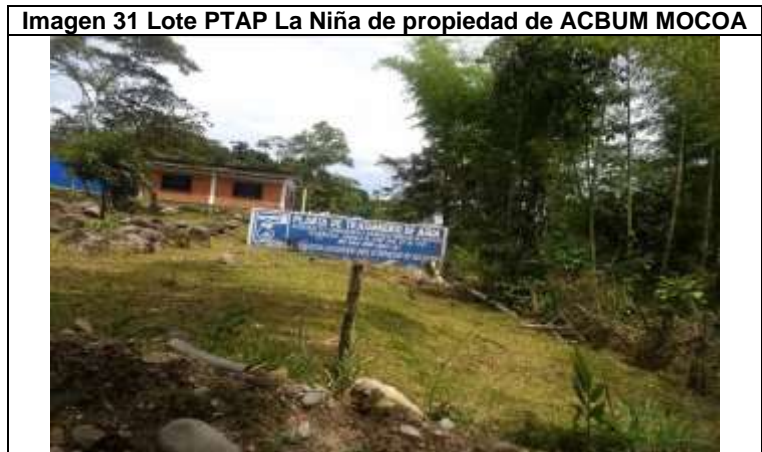
Cuenta con una planta de tratamiento tipo FIME (Filtración en múltiples etapas) es denominada por el prestador “PTAP La Niña”, construida en concreto reforzado, consta de los siguientes procesos:

- Filtración: La PTAP consta de cuatro módulos convencionales de filtración descendente, poseen unos lechos filtrantes constituidos por grava y antracita.
- Desinfección: Este proceso es realizado a través de la adición de cloro gaseoso, y la pipeta se ubica en la caseta donde aloja la canaleta parshall y el canal de recolección.

Con miras a optimizar el proceso de tratamiento del agua suministrada a la población del municipio, ACBUMMOCO, el prestador se encuentra gestionando recursos para incluir en su actual infraestructura, los procesos de floculación y sedimentación. Esta necesidad surge con el fin de optimizar el proceso en temporadas de lluvia cuando se incrementa la turbiedad y la cantidad de sedimentos provenientes de la fuente de abastecimiento. Se espera que, en el año 2019, se inicie la ejecución de este proyecto.

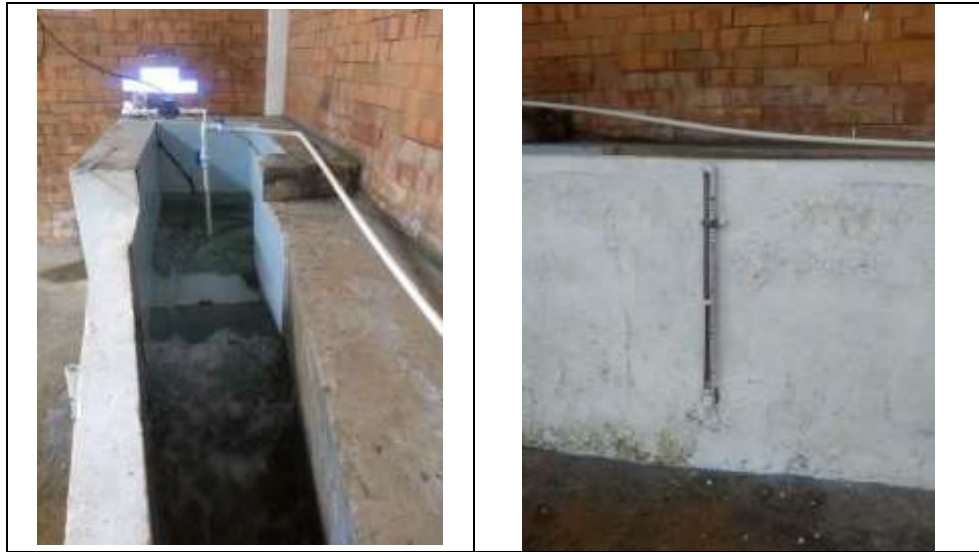
<b>Imagen 32 Canaleta parshall PTAP “La Niña”</b>	<b>Imagen 33 Reglilla de medición a la entrada de la PTAP</b>
---	---

**Caudal de diseño:** De acuerdo con el Programa de Uso Eficiente y Ahorro del Agua ACBUM el caudal de diseño de la PTAP “La Niña” es de 80 lt/seg.

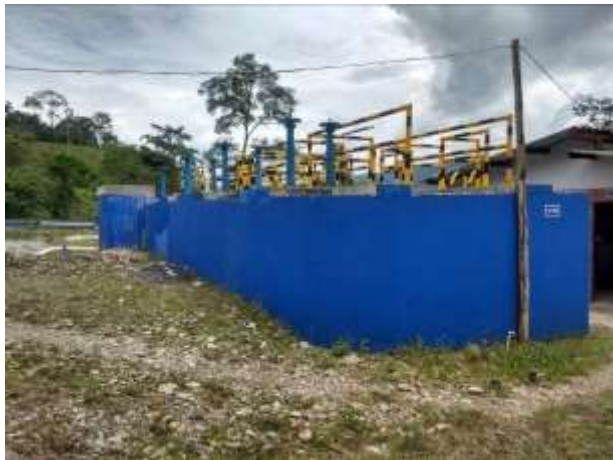
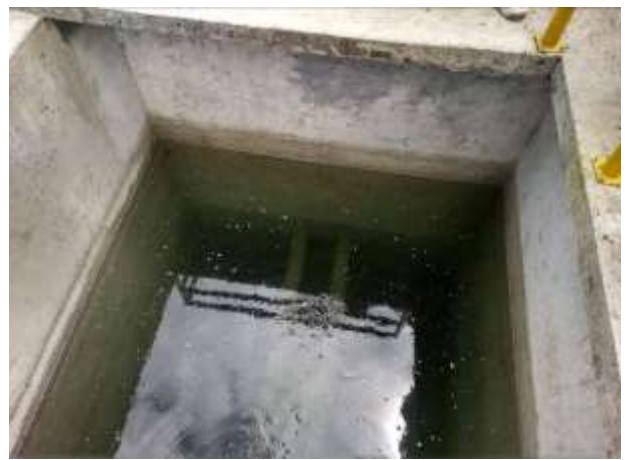
**Imagen 34 Cuatro módulos de filtración descendente de arenas**

**Imagen 35 Características módulos de filtración descendente**

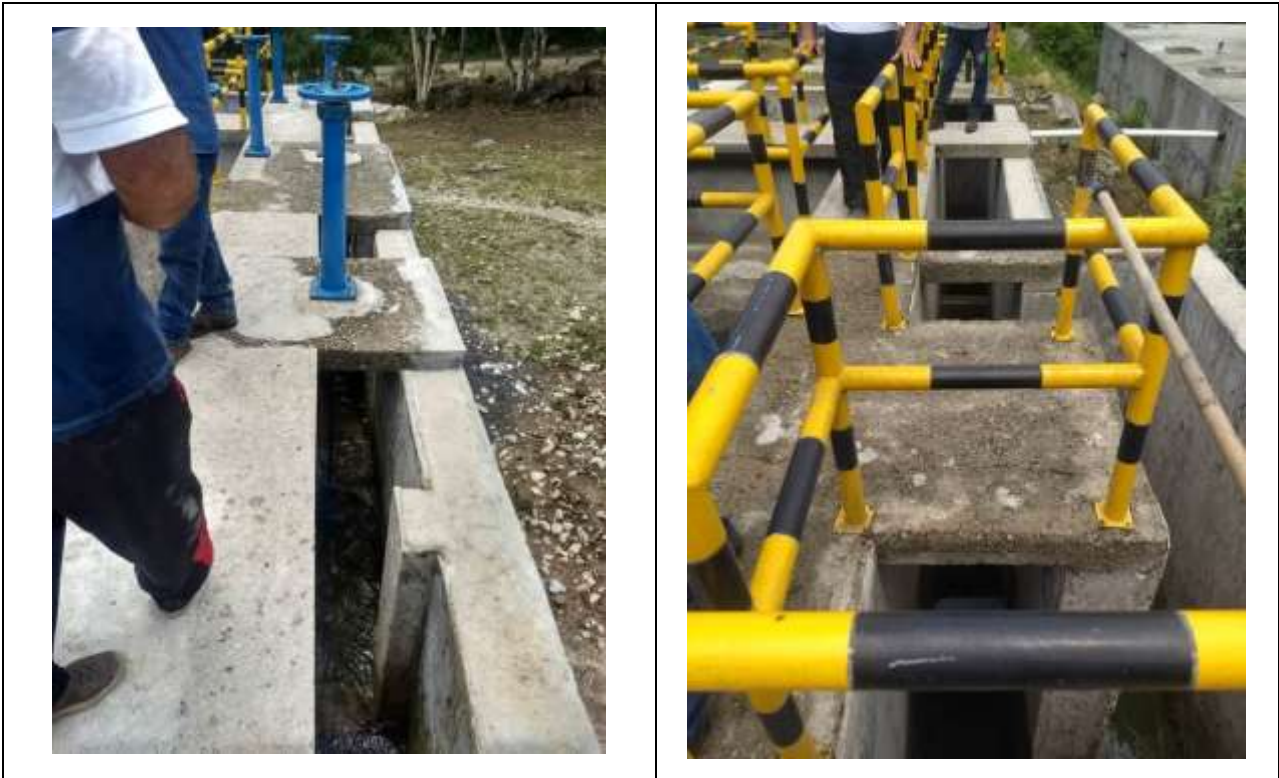
**Imagen 36 Entrada proceso de filtración**

**Imagen 37 Salida proceso de filtración a tanque de almacenamiento**

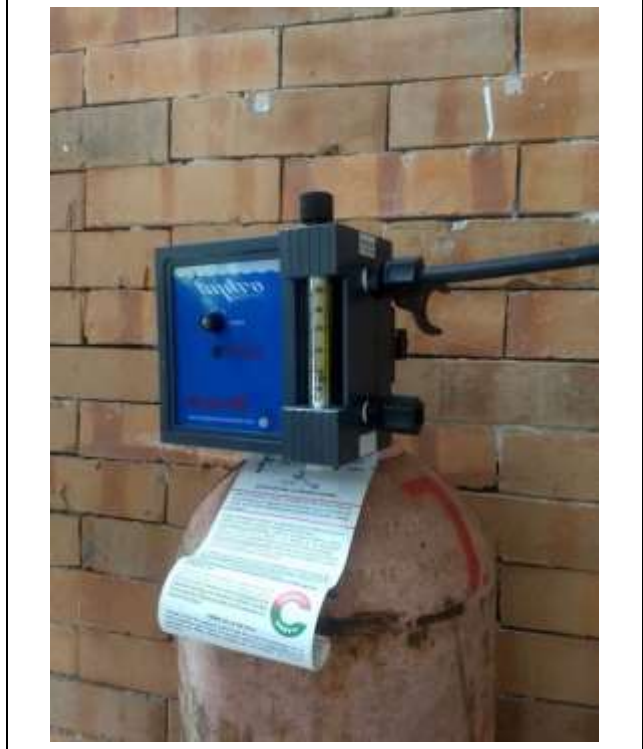
**Imagen 38 Dosificación cloro gaseoso**

**Químicos utilizados para el tratamiento del agua:** Se utiliza cloro gaseoso como método de desinfección. Teniendo en cuenta el cálculo del caudal en la canaleta parshall se realiza el cálculo para que los niveles en tanque de almacenamiento no sobrepasen los 2mg/l

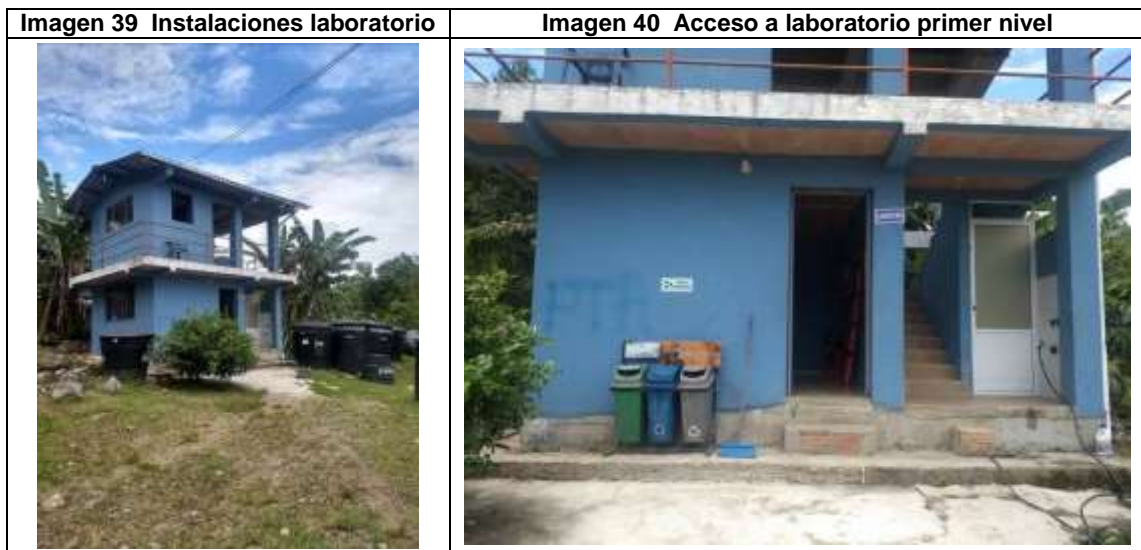
**Laboratorio:** El sistema de suministro de agua para consumo humano operado por ACBUMMOCOA cuenta con instalaciones de laboratorio, y de equipos como turbidímetro y fotómetro, no obstante, no se realizan actualmente pruebas con estos equipos. El prestador indicó que tiene prevista la adquisición de un equipo multiparámetro y de un pHmetro.

Una vez realizada la verificación del Manual de Operación y Mantenimiento de la PTAP, se observa que el prestador relaciona un equipo pHmetro, sin embargo, manifiesta que este va a ser verificado con el fin de evaluar si es funcional o no.

No se hacen análisis físicos y químicos en planta, como pruebas de jarras y análisis de las características básicas tales como pH, turbiedad y color, entre otros para el agua cruda y del agua tratada, como tampoco se registra la operación diaria de la PTAP en bitácora. Lo anterior presupone un incumpliendo conforme con lo establecido en el artículo 122 de la Resolución 330 de 2017 y el artículo 18 de la Resolución 2115 de 2007.

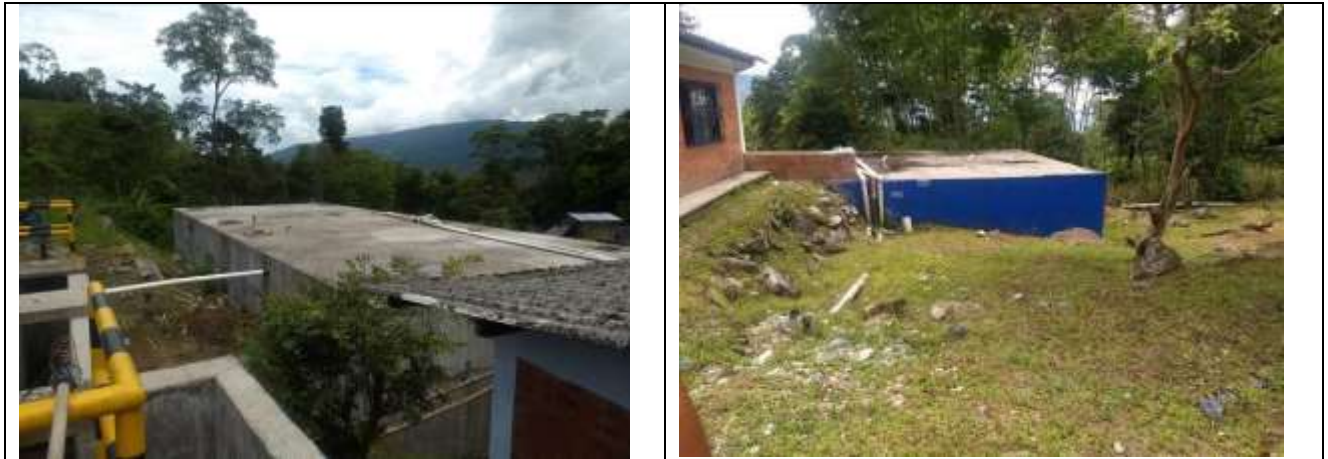
El tanque de almacenamiento de capacidad de 1.100 m3, corresponde a una infraestructura construida con recursos de la Gobernación de Putumayo, el cual, si bien a la fecha no ha sido entregada formalmente al prestador, este se encuentra operativo.

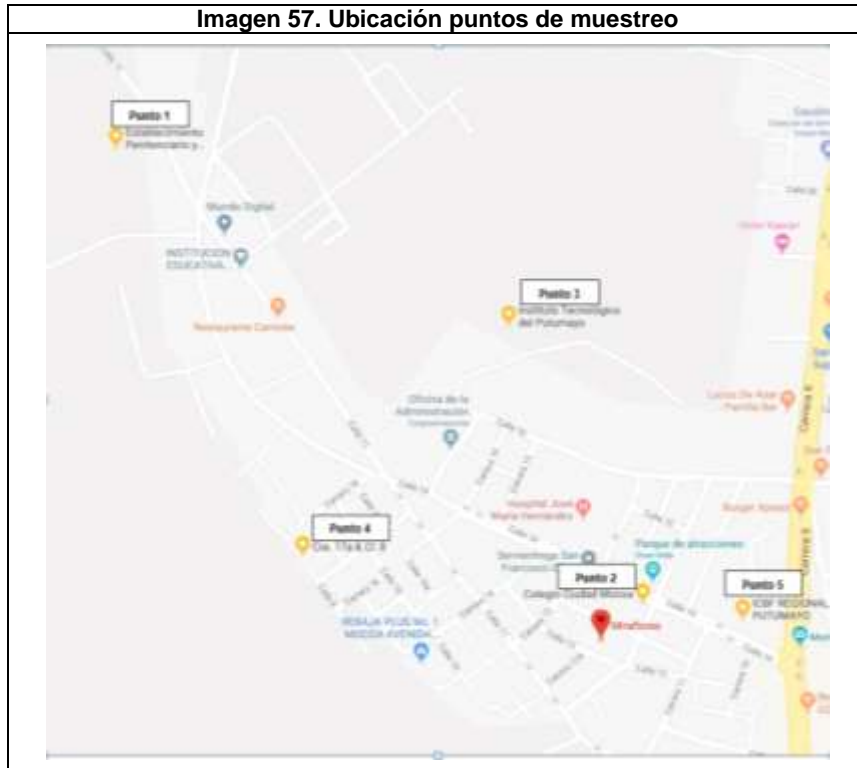
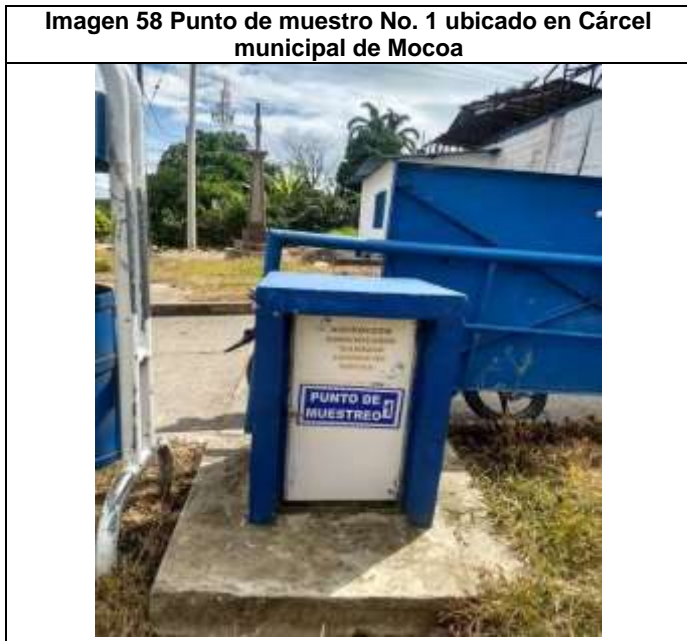
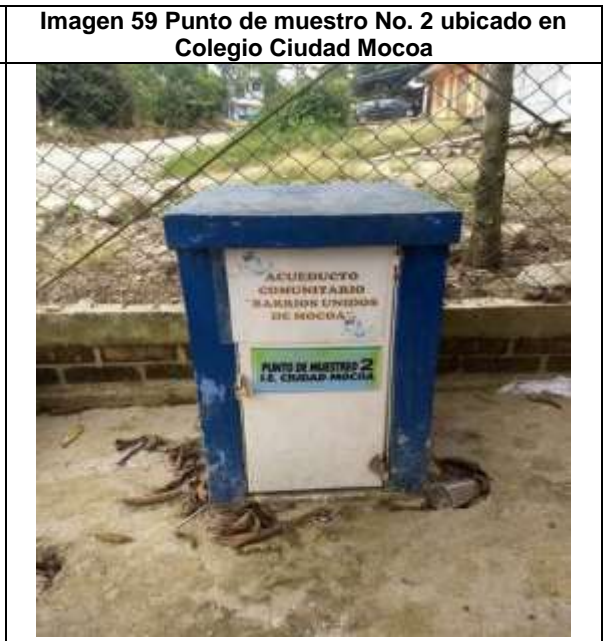
**Imagen 60 Punto de muestreo No. 3 ubicado en**

Código del punto de muestreo	Ubicación	Observaciones
		protección en buen estado y con su respectivo candado
