1. Identificación del prestador

1.1. Nombre o razón social:	ADMINISTRACION PUBLICA COOPERATIVA DE SERVICIOS PUBLICOS DE SAN VICENTE DE CHUCURI-MANANTIALES DEL CHUCURI
1.2. Nit:	900202340 – 1
1.3. ID (SUI - RUPS):	22212
1.4. Servicio público domiciliario (SPD) prestado objeto de la vigilancia o inspección:	Aseo
1.5. Actividades del SPD objeto de la vigilancia o inspección:	Recolección y transporte de residuos sólidos no aprovechables, barrido y limpieza de vías y áreas públicas.
1.6. Fecha de inicio de operación en la actividad a vigilar o inspeccionar:	17 de julio de 2009
1.7. Área de prestación:	San Vicente de Chucuri, Santander.

2. Identificación de la acción de vigilancia e inspección realizada:

2.1. Año del programa al que pertenece la acción:	2021
2.2. Clase acción:	Vigilancia __ Inspección X
2.3. Motivo de la acción:	Especial detallada X concreta __
2.4. Origen causal de la acción:	Clasificación de nivel de riesgo __ Perfilamiento de riesgo __ Evaluación de Gestión y Resultados _X_ Monitoreo de planes __ Denuncia ciudadana (Petición de interés general) Otros _____ ¿Cuál?
2.5. Ubicaciones físicas o virtuales objeto de la acción:	Municipio de San Vicente de Chucurí, Santande

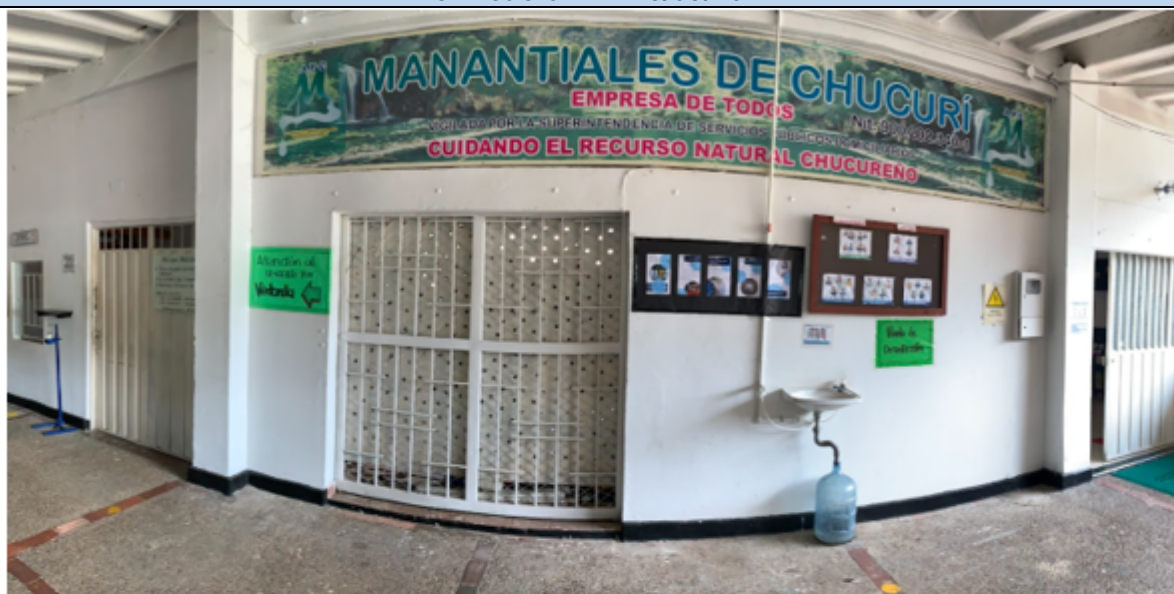
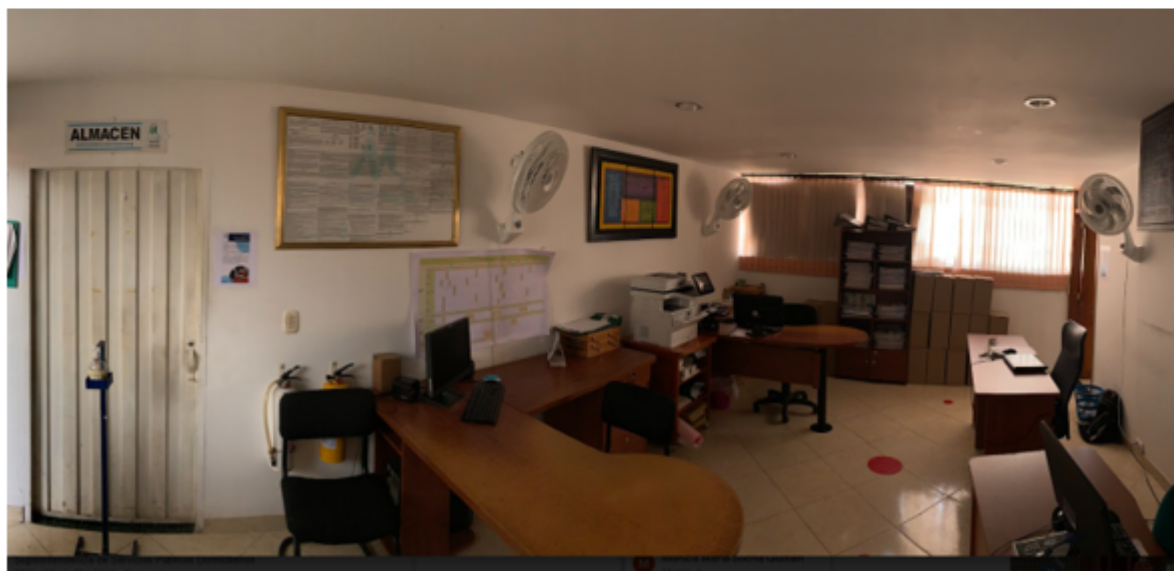
Imagen 24 Registro fotográfico oficina PQR Manantiales de Chucuri
Verificación 14-15/09/2021

- Centro de atención al usuario – Calle 11 con carrera 14 oficina 301, Casa de mercado 3er piso Local 301 en el horario de 7:00 am a 12:00 m y de 2:00 pm – 5:00 pm de lunes a viernes.
- Línea de atención telefónica: 320 3606663

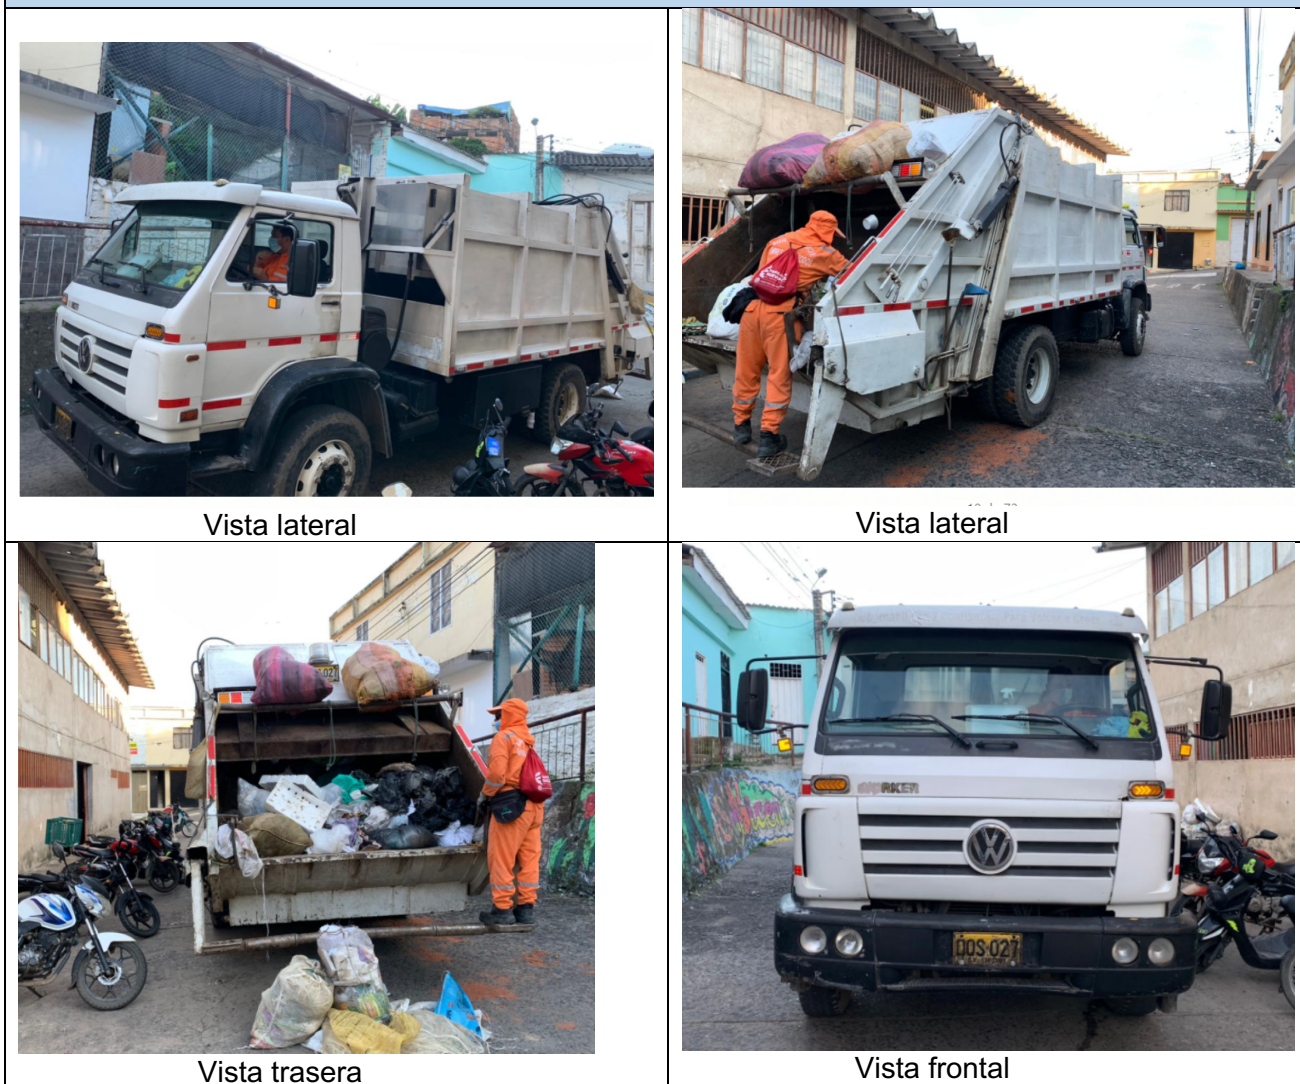
Imagen 35 Evidencia fotográfica del vehículo verificado en visita

Vehículo de Placas OQS 027

De acuerdo con lo anterior, el vehículo verificado en la visita presuntamente incumple con lo establecido en el artículo 2.3.2.2.3.36 numeral 4 del Decreto 1077 de 2015. Lo anterior, debido a que no posee tubo de escape por encima de su altura máxima.

Adicionalmente, el prestador si bien remitió soporte donde certifica que se realiza el lavado del vehículo, es preciso que aclare si dicha actividad se surte directamente desde la empresa o a través de un tercero, lo anterior con el fin de dilucidar el cumplimiento de lo contenido en el artículo 2.3.2.2.3.38. del Decreto 1077 de 2015.

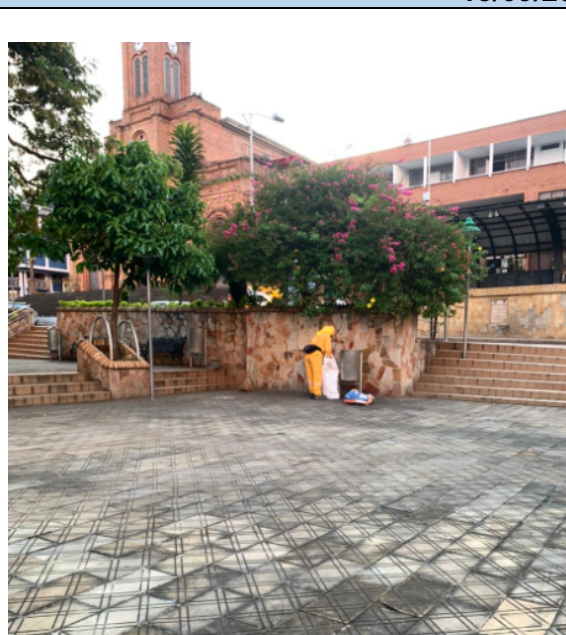
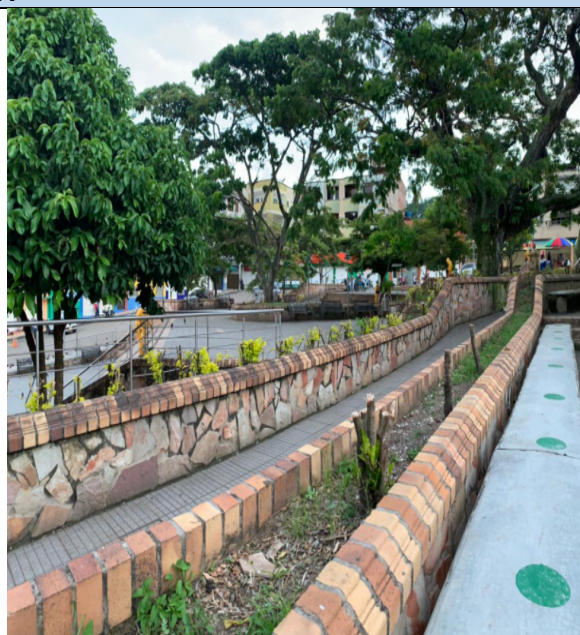
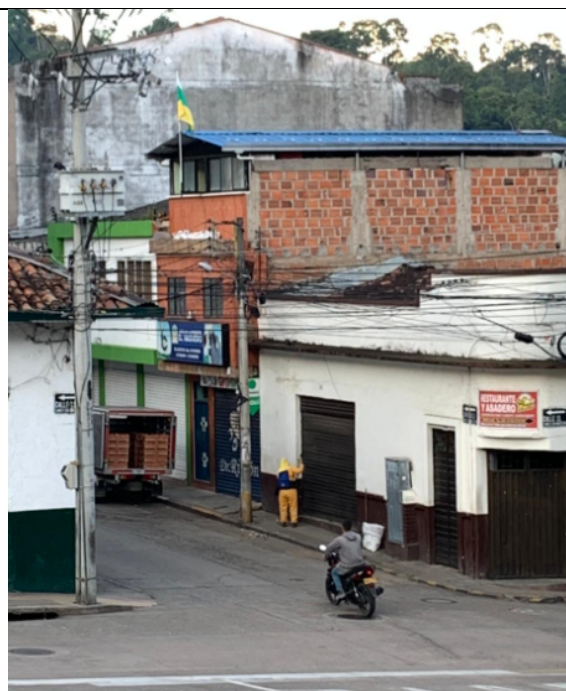
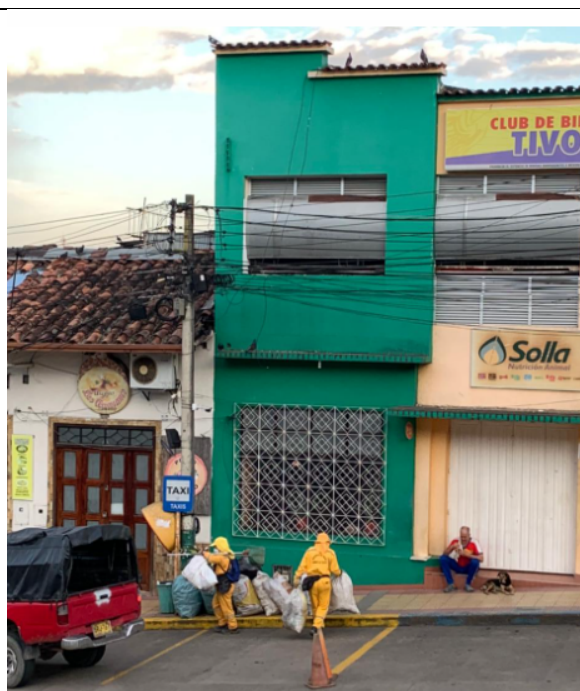
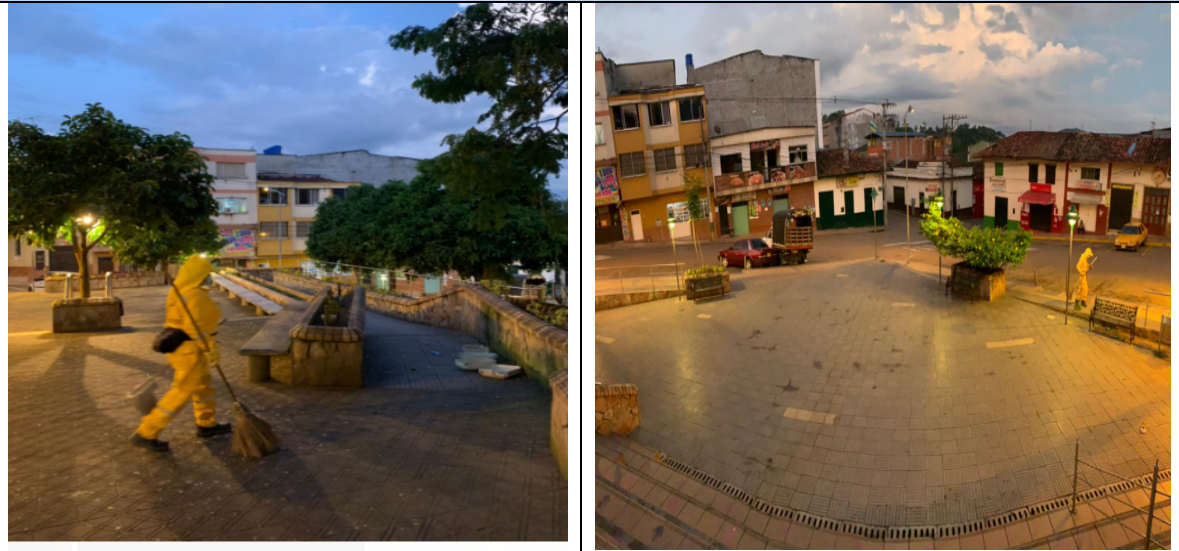
Imagen 41 Verificación de la actividad de barrido y limpieza de vías y áreas públicas

**Verificación Actividad de Barrido y Limpieza
15/09/2021**

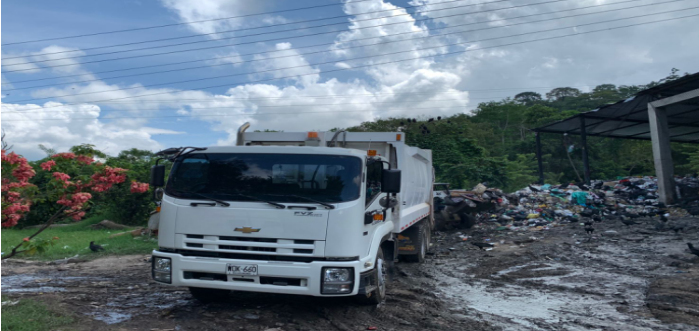
Imagen 42 Registro fotográfico planta de tratamiento

<p>Registro 15/09/2021 Descarga de residuos</p>	<p>Registro 15/09/2021 Infraestructura de la planta de compostaje</p>

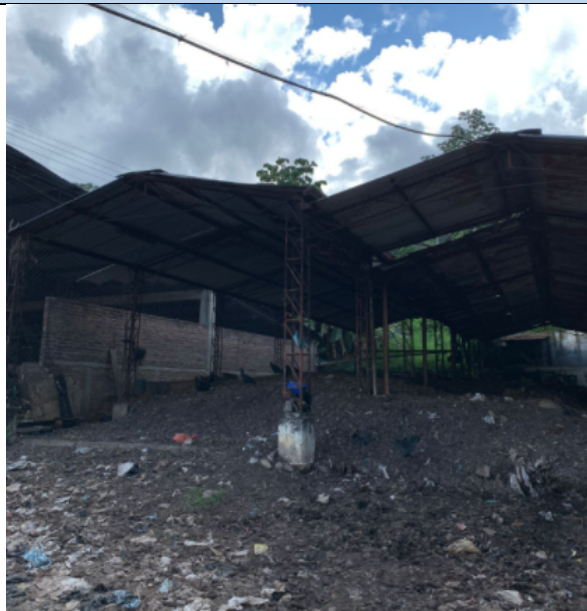
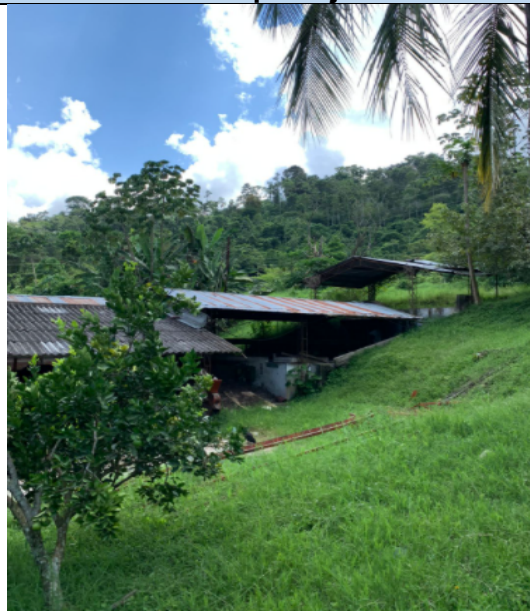
**Registro
15/09/2021
Residuos disgregados**

**Registro
15/09/2021
Infraestructura de la planta de
compostaje**

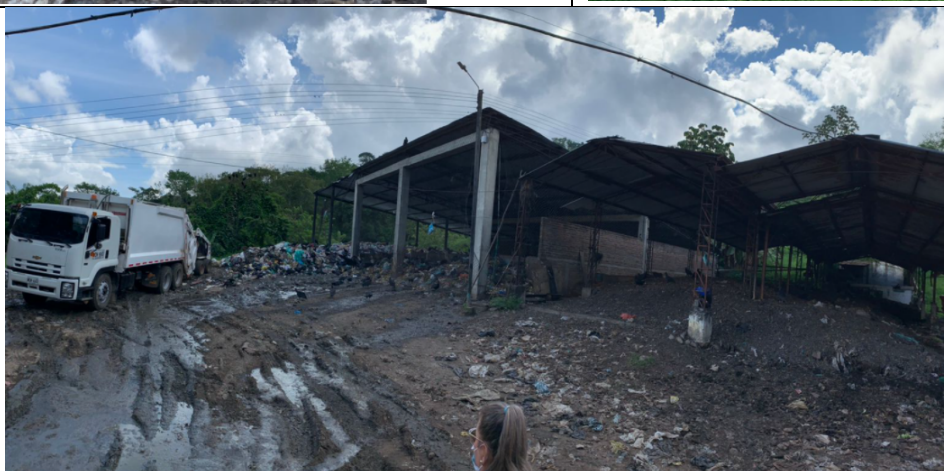
Descarga de residuos no aprovechables

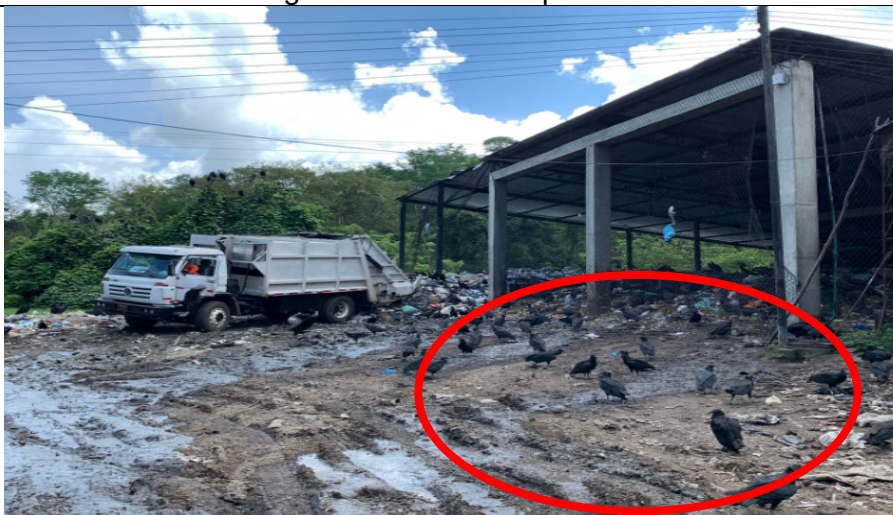
Descarga de residuos – Presencia de gallinazos

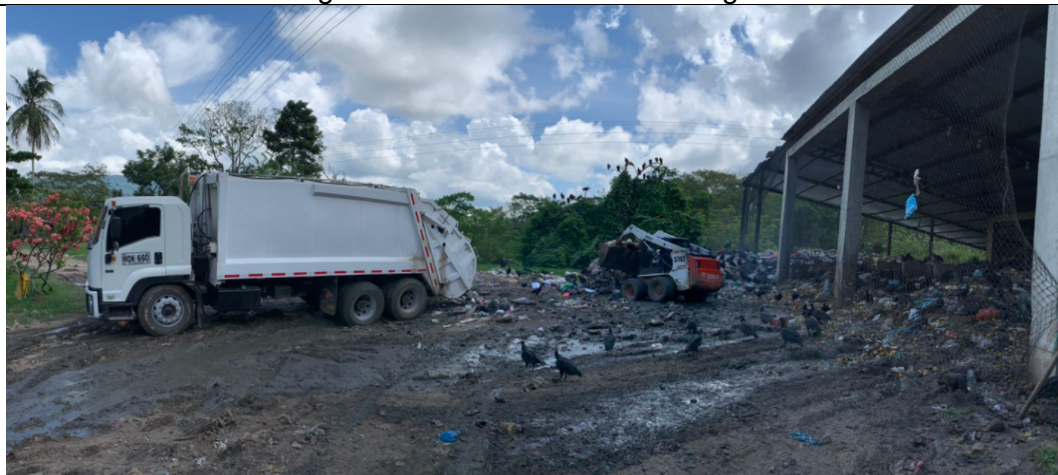
Descarga de residuos no aprovechables con Minicargador

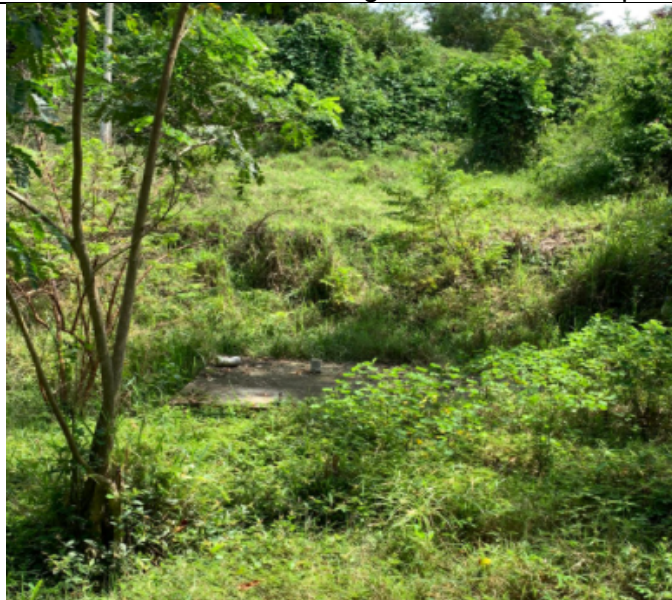
Tanque de lixiviados

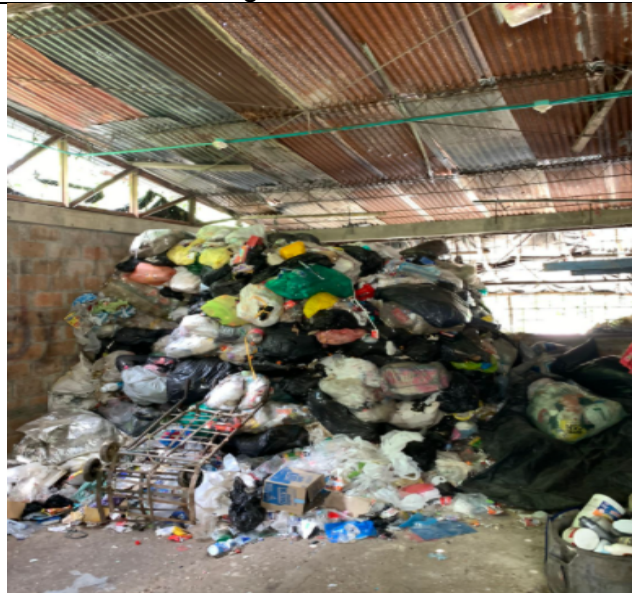
La infraestructura cuenta con una capacidad instalada de procesamiento de tres toneladas de residuos orgánicos por hora y de la cual actualmente se encuentra en una capacidad de producción de un 10% debido al deterioro de uso de la maquinaria. La infraestructura cuenta con los siguientes componentes:

Acumulación de residuos no aprovechables
