**EVALUACIÓN INTEGRAL DE PRESTADORES  
AGUAS CANAL DEL DIQUE S.A. E.S.P.**

**Superservicios**  
Superintendencia de Servicios  
Públicos Domiciliarios

**DIRECCIÓN TÉCNICA DE GESTIÓN DE ACUEDUCTO Y  
ALCANTARILLADO**

**Bogotá, agosto de 2019**

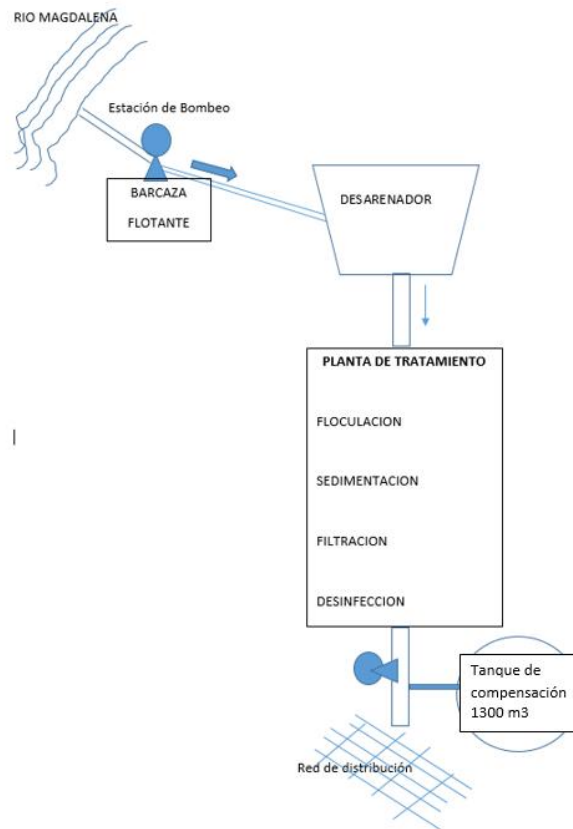
*Imagen 2. Sistema de suministro municipio de Calamar*

Con base en el desarrollo de la visita se elaboró el diagrama de operación del sistema de acueducto para cada uno de los sistemas. A continuación, se presenta el sistema de Calamar:

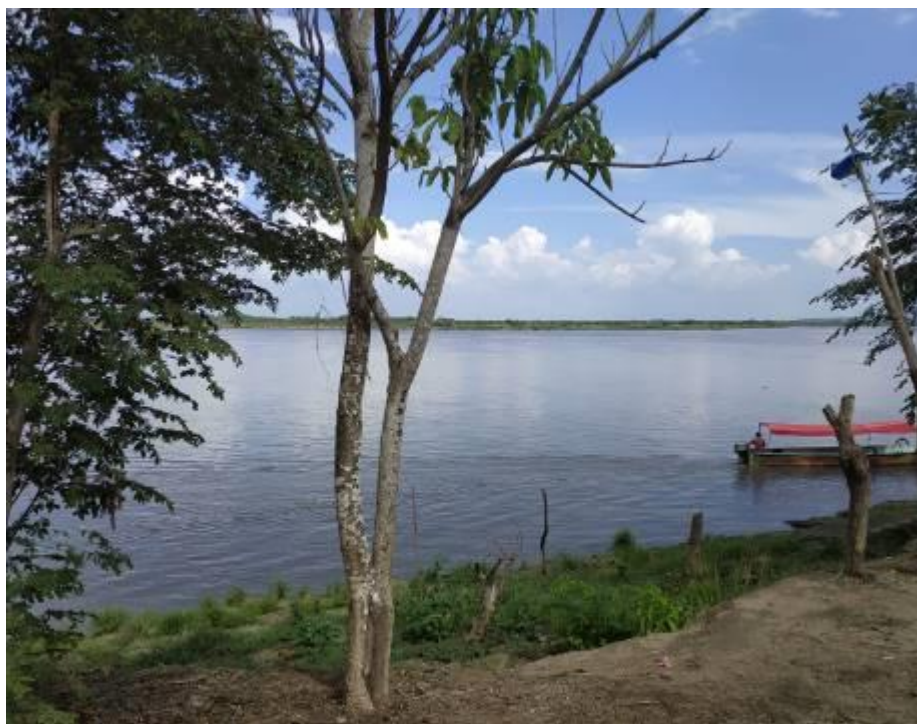
**Imagen 3.** Captación río Magdalena en el municipio

El caudal captado se mide a través de una regleta, sin embargo, el registro se lleva al ingreso de la PTAP.

Vista del río Magdalena y de la Barcaza Flotante  
Fuente: Visita SSPD, abril de 2019

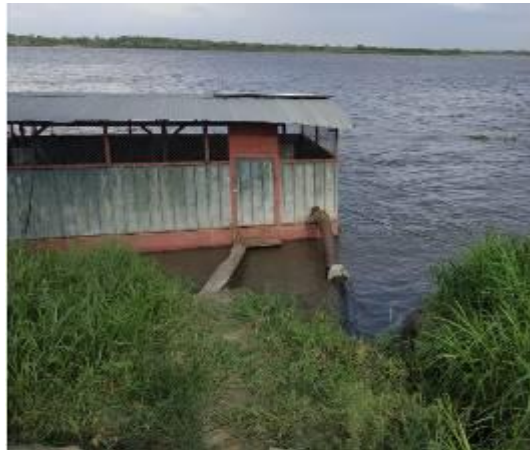
**Imagen 5.** Vista del río Magdalena y de la Barcaza Flotante

Como se ha mencionado, la captación se realiza mediante una barcaza flotante en el cauce del río Magdalena, la cual permite garantizar el servicio en la mayor parte del año por el cambio de los periodos climatológicos del año, sin embargo, no se cuenta con registros extraordinarios como fenómenos del niño que indiquen si ha fallado la fuente.

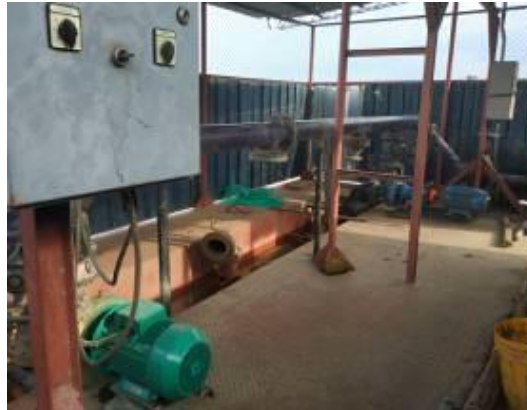
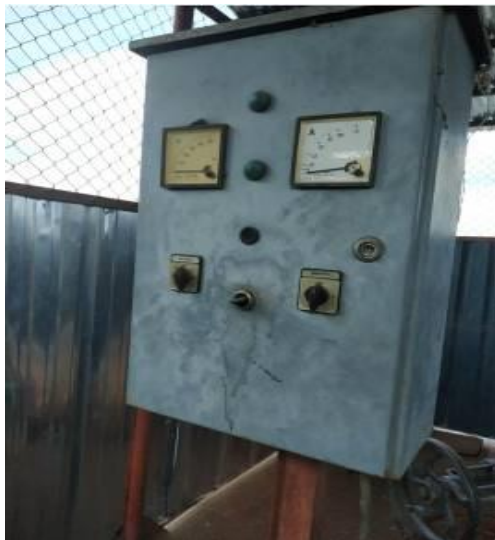
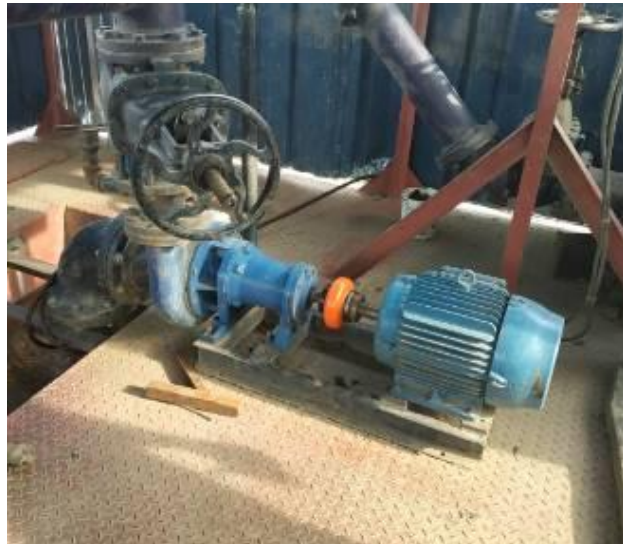
**Imagen 6. Equipos sobre barcaza flotante**

La EBAC consta de un pozo de succión, dos bombas centrífugas de eje horizontal en operación, con motores EBARA de 40 HP y 1750 RPM. Las bombas pueden elevar un caudal promedio de 40 l/s cada una, sin embargo, al momento de la visita solo elevan un caudal de 25 l/s, como se observó en la canaleta Parshall.

Así mismo, cuenta con un sistema eléctrico integral. Las bombas funcionan con conexión trifásica, 440 voltios e intensidad de 70 amperios. No se observó sistema de transformador y pararrayos, no se observó sistema de puesta a tierra, sin embargo, sí se encuentra el tablero de operación del sistema de bombeo que se encuentra alterno para brindar el servicio.

Vista frontal EBAC

Tablero de control eléctrico

Conjunto Bomba Motor en la barcaza

El operador no cuenta con programas de mantenimiento preventivo sobre los equipos y en algunos casos correctivo como se pudo evidenciar por la presencia de un macromedidor a la salida de la barcaza sin funcionamiento.

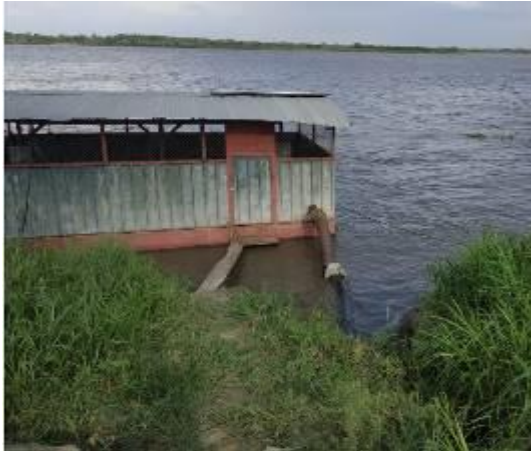
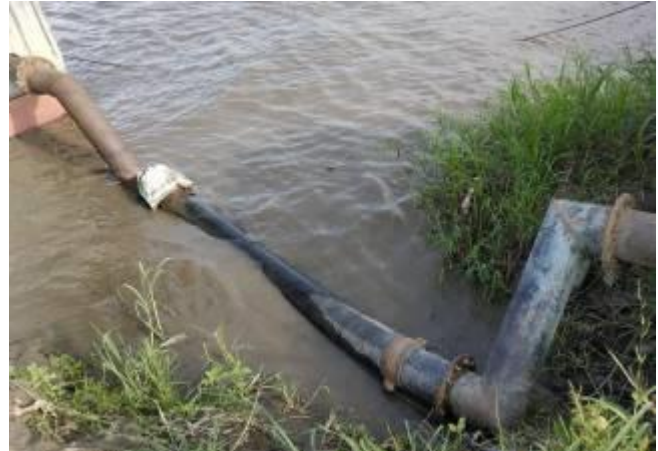
**Imagen 8. Localización sistema captación -PTAP**

El agua es bombeada por una tubería de polietileno de alta densidad y de hierro dúctil, con una longitud de 50 metros, hasta la Planta de Tratamiento de Agua Potable. En la tubería se pudo observar fugas en los accesorios de la conexión, en las uniones entre el polietileno y los accesorios de HD, por desgaste de las mismas.

Salida de aducción de la barcaza

Detalle de la tubería en funcionamiento

Como se puede observar existe deterioro en las tuberías, generadas por la alta humedad en la zona y por los movimientos de la barcaza en las diferentes estaciones del año.

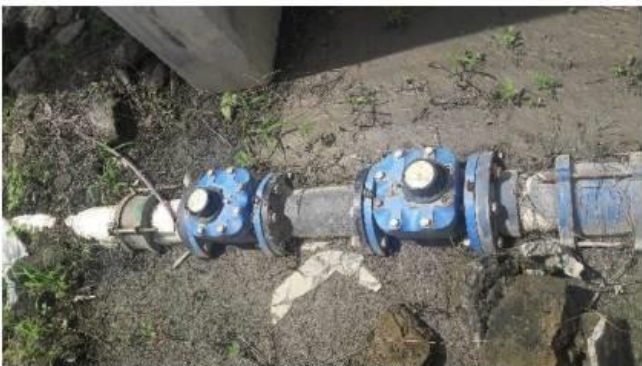
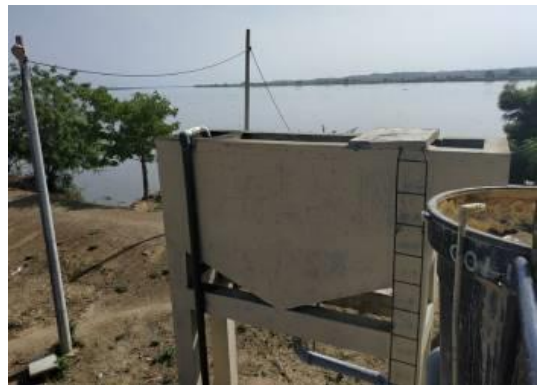
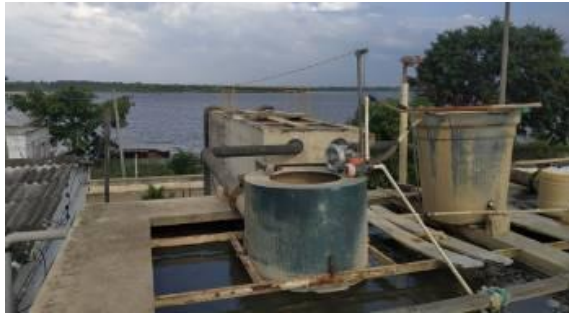
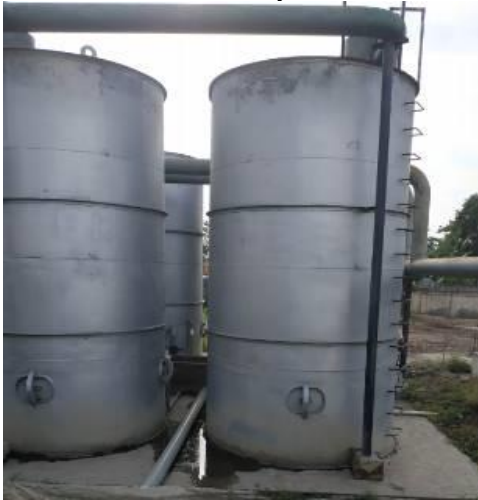
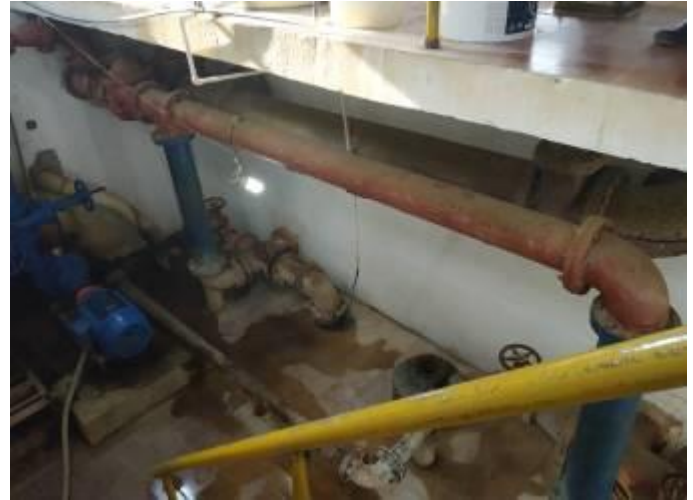
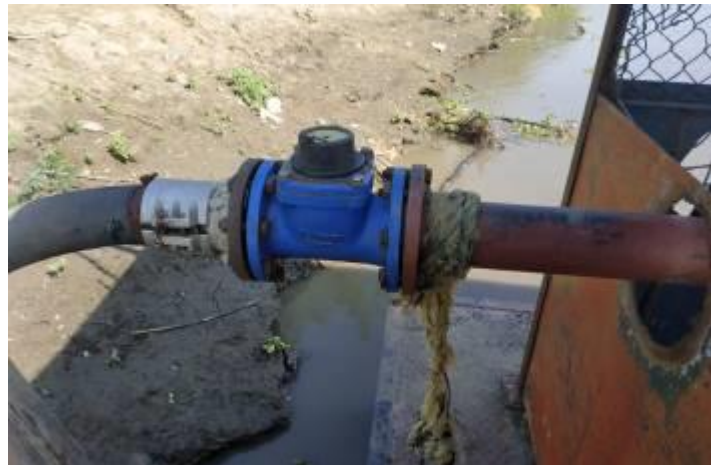
**Imagen 9. Planta de tratamiento y componentes - Calamar**

Presuntamente el prestador no cuenta con manual de operación y mantenimiento de la planta y tampoco del sistema de acueducto de la ciudad, por lo que presuntamente se encuentra incumpliendo lo establecido en el artículo 86 de la resolución 1096 del 2000.

Macromedidores a la llegada de la planta sin funcionamiento

Desarenador a la llegada de la planta

Mezcla de sulfato y floculación

Sedimentadores

Filtros

Tanque de aguas claras donde se realiza la adición de cloro.

Existen macromedidores en mas estado y no registran los caudales.  
Fuente: Visita SSPD – abril de 2019

- La infraestructura de captación y planta de tratamiento de agua potable del municipio de Calamar se encontraba en estado deteriorado, requiere inversiones de carácter preventivo para su estabilidad, de lo contrario puede generar problemas importantes en el abastecimiento.

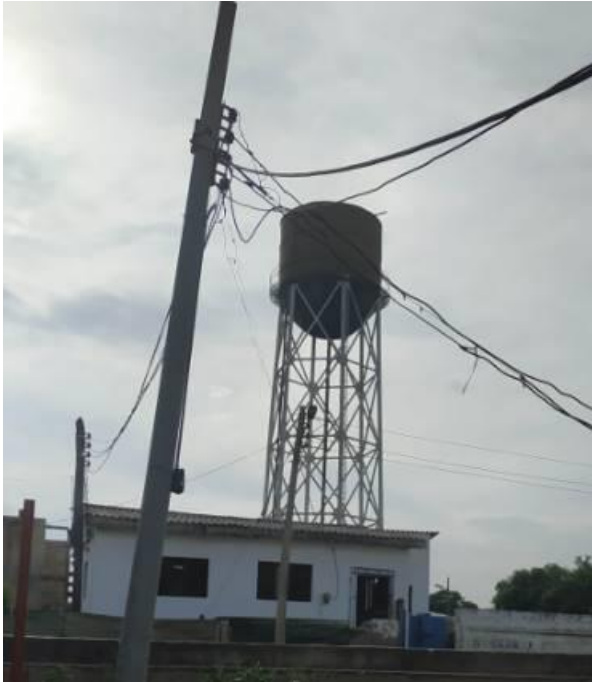
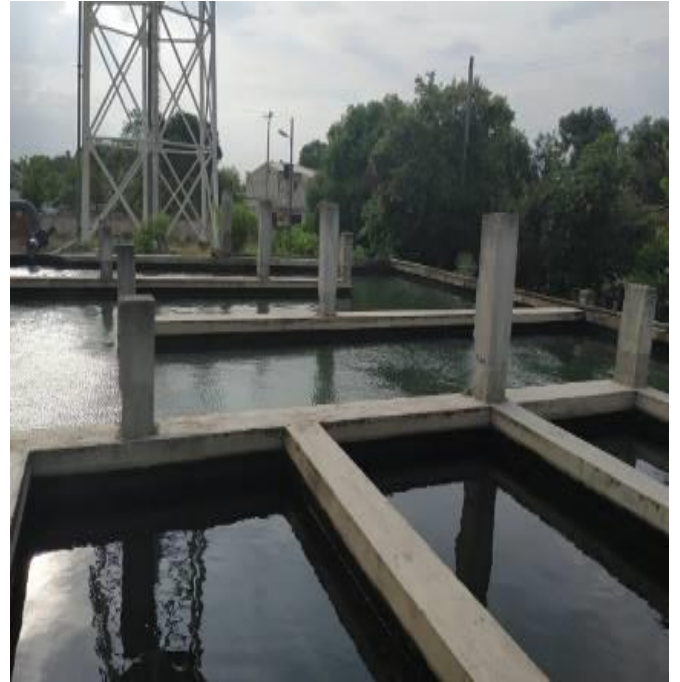
**Imagen 10. Tanques de almacenamiento**

Tanque Alto 450 m3

Tanque Bajo Antigua Planta de Tratamiento 900 m3

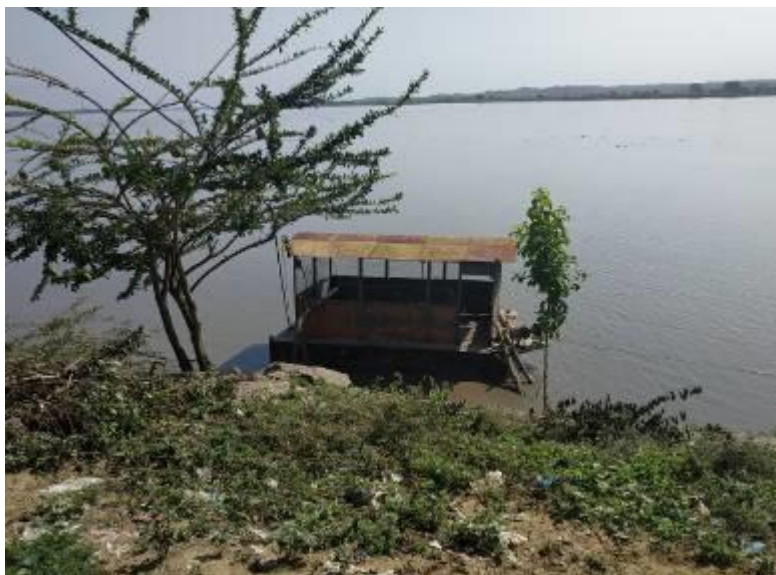
**Imagen 13.** Captación sobre barcaza flotante

El caudal captado se mide a través de una regleta en la canaleta Parshall, sin embargo, el registro se lleva al ingreso de la PTAP.

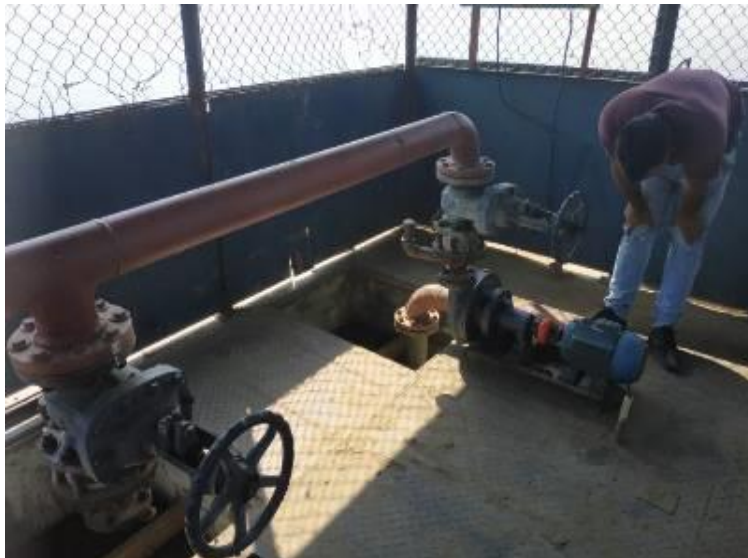
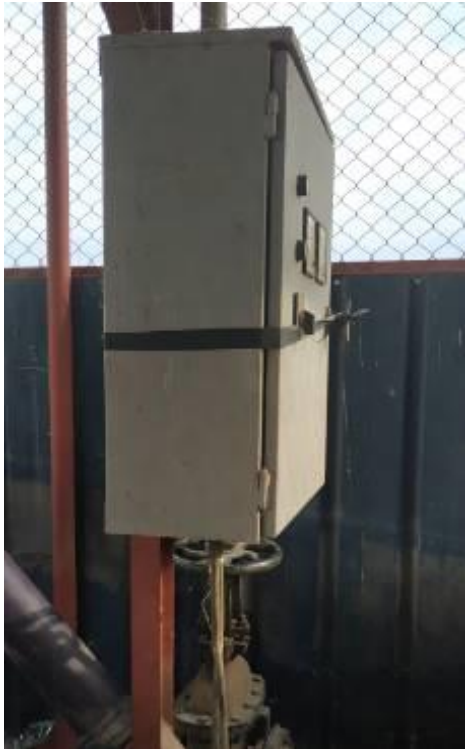
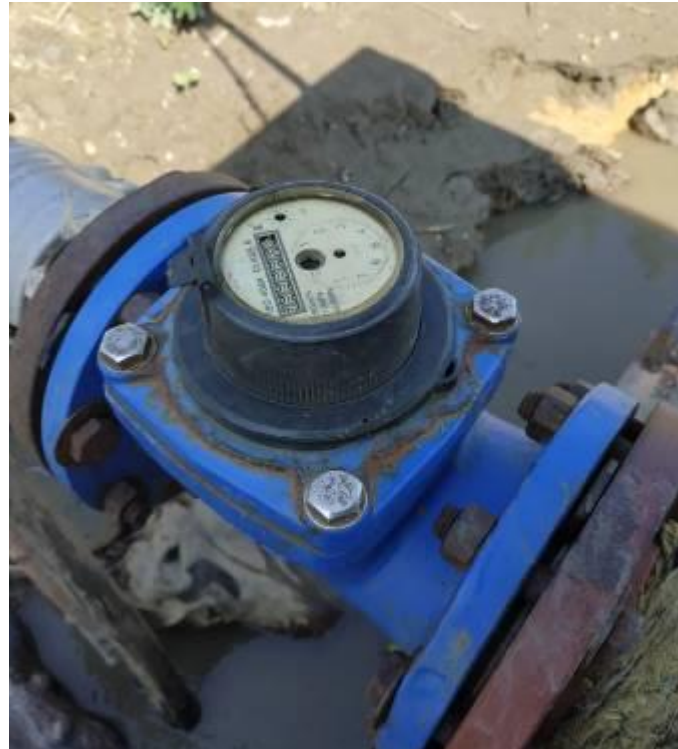
**Imagen 15.** Estación de bombeo Corregimiento El Yuca

La EBAC consta de una bomba centrífuga de eje horizontal en operación, con motores EBARA de 40 HP y 1750 RPM y una en están by. Las bombas pueden elevar un caudal promedio de 40 l/s cada una, sin embargo, a la fecha de la visita solo elevan un caudal de 25 l/s.

Las dos bombas funcionan alternadamente para garantizar el suministro. Así mismo, cuenta con un sistema eléctrico integral. Las bombas funcionan con conexión trifásica, 220 voltios e intensidad de 70 amperios. No se observó sistema de transformador y pararrayos, no se pudo observar sistema de puesta a tierra, sin embargo, sí se encuentra el tablero de operación de las bombas alternas.

Vista frontal EBAC No existe bomba de suplencia

Tablero de control eléctrico

Macromedidor fuera de servicio

- En general, ninguno de los sistemas de acueducto de los municipios de Calamar y Mahates cuentan con sistemas alternos en casos de falla del fluido eléctrico o equipos de bombeo, lo que hace vulnerable el sistema ante estos eventos.

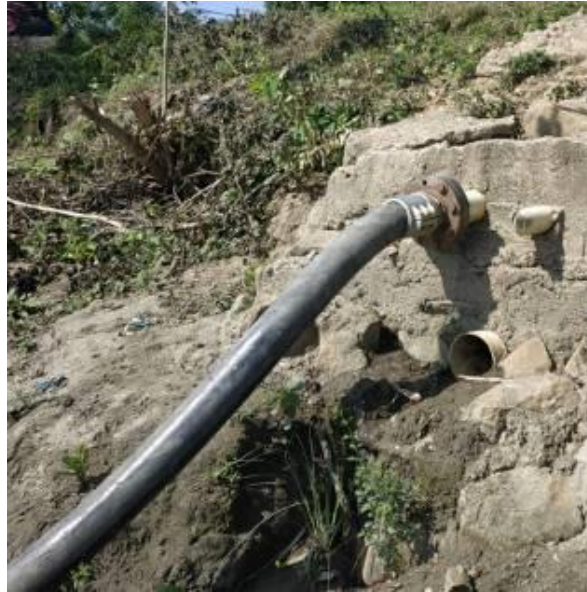
**Imagen 16.** Aducción del sistema Yuca

El agua es bombeada por una tubería de polietileno de alta densidad y de hierro dúctil, con una longitud de 50 metros, hasta la Planta de Tratamiento de Agua Potable, esta tubería presenta algunas fugas en los accesorios de la conexión.

Detalle de la aducción en polietileno  
Fuente: Elaboración SSPD, visita de abril de 2019

Como se puede observar existe deterioro en las tuberías, generadas por la alta humedad en la zona y por los movimientos de la barcaza en las diferentes estaciones del año.

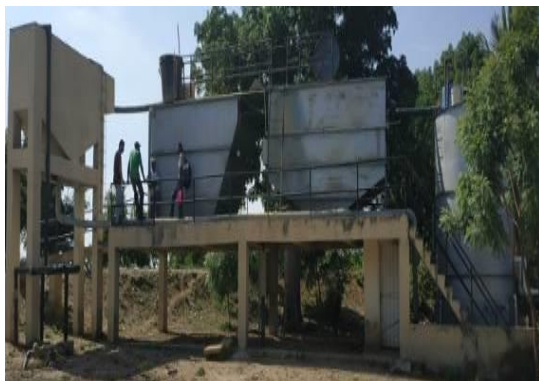
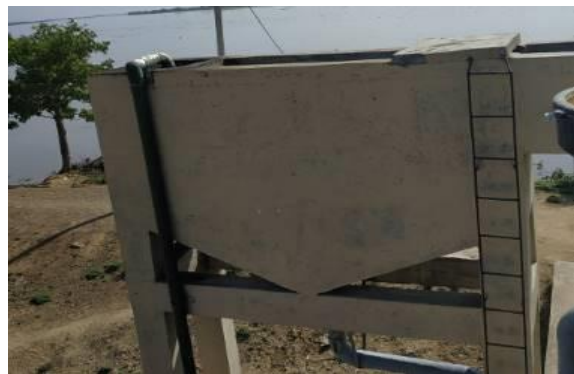
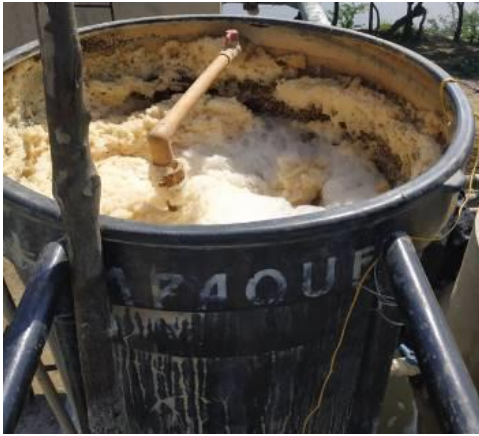
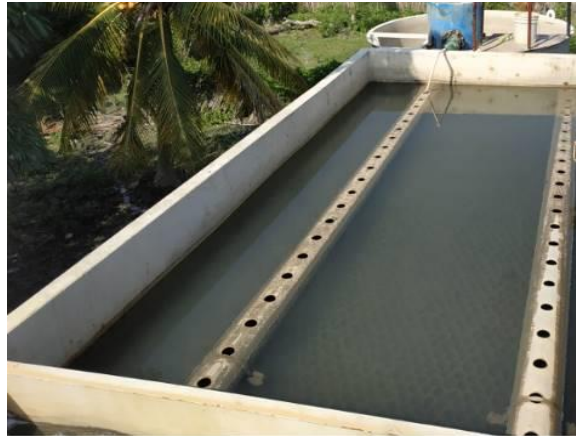
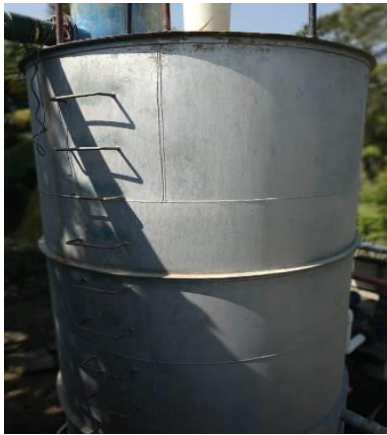
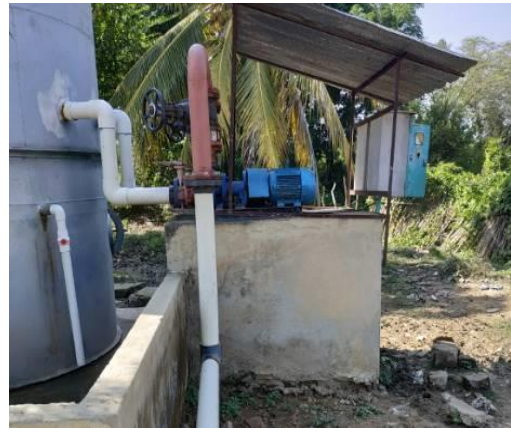
**Imagen 17.** *Planta de tratamiento del sistema regional Yucal*

Presuntamente el prestador no cuenta con manual de operación y mantenimiento de la planta y tampoco del sistema de acueducto de la ciudad, por lo que presuntamente se encuentra incumpliendo lo establecido en el artículo 86 de la resolución 1096 del 2000.

Planta de Tratamiento el Yucal

Desarenador a la llegada de la planta

Mezcla de sulfato

Floculación - Sedimentación

Filtros

Sistema de bombeo al tanque y a la red de distribución

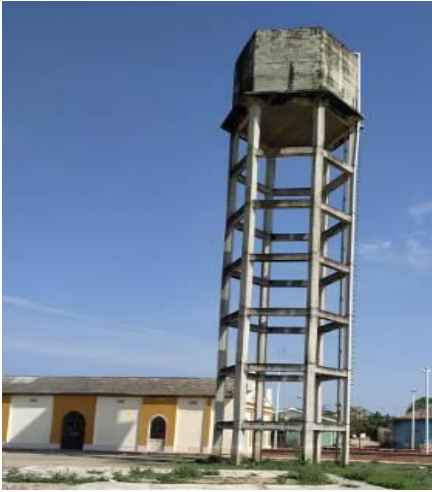
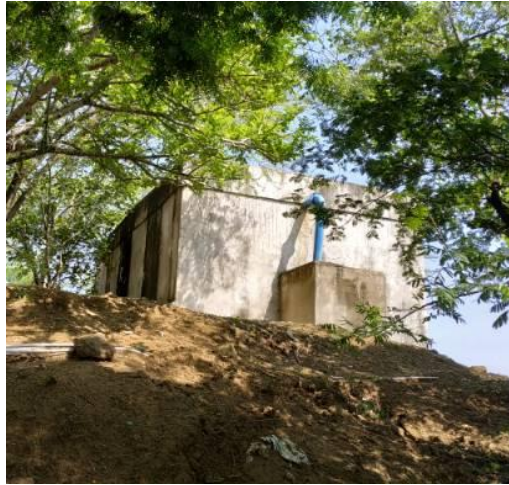
**Imagen 18.** Tanques de almacenamiento sistema regional Yucal

Tanque Elevado Barranca Viejo 200 m<sup>3</sup>

Tanque Alto Barranca Nuevo 240 m<sup>3</sup> Tanque PTAP

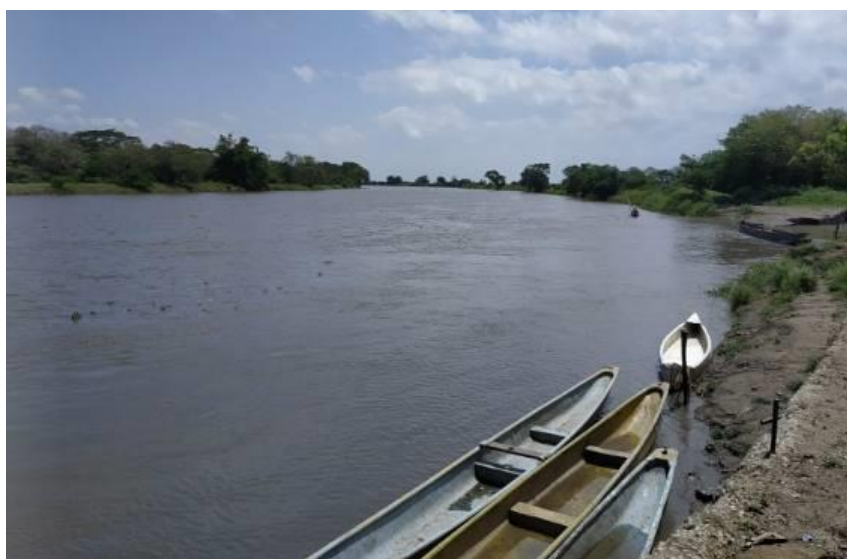
**Imagen 20.** Canal de Dique – Captación río Magdalena

Para captar el caudal requerido, se cuenta con una bocatoma de tipo lateral pozo profundo que aduce el agua por gravedad hasta una estación de bombeo de agua cruda. El caudal captado se mide a través de una regleta, sin embargo, el registro se lleva al ingreso de la PTAP.

Vista del Canal del Dique – Brazo del Río Magdalena  
Fuente: Visita SSPD, abril de 2019

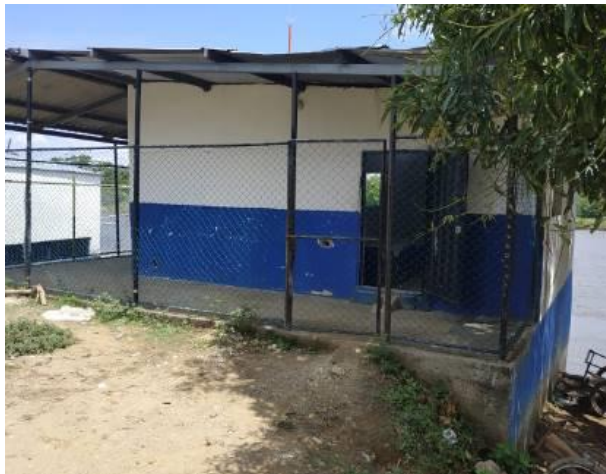
**Imagen 22.** Caseta de captación para pozo de fondo

La captación se realiza mediante una captación lateral y un pozo de fondo, en el río la cual permite brindar el servicio durante los periodos de invierno y verano en los cambios de los periodos climatológicos del año, debido al comportamiento hidráulico que presenta el Canal del Dique en su interacción con el río Magdalena.

Vista de la caseta de captación y bombeo

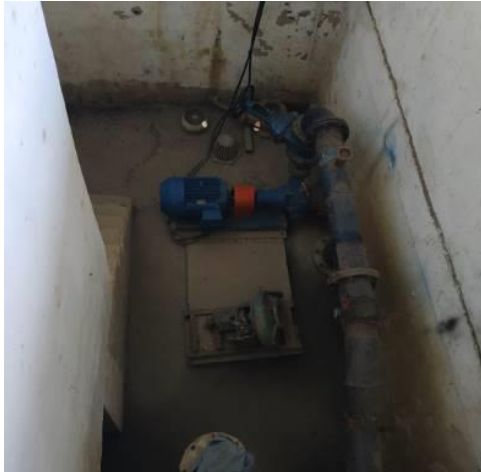
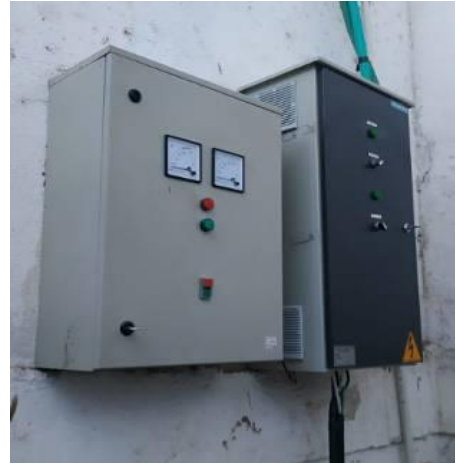
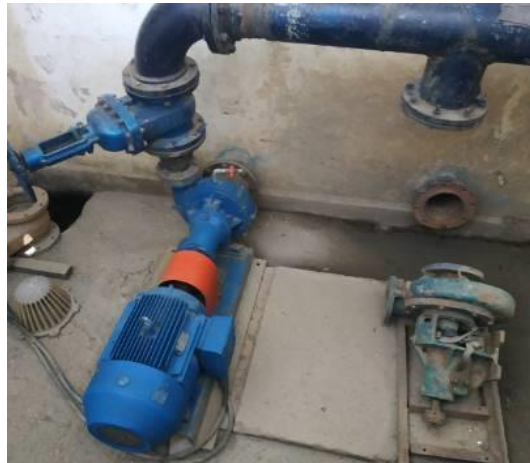
**Imagen 23.** Estación de bombeo de agua cruda (EBAC)

La EBAC consta de un pozo de succión, dos bombas centrífugas de eje horizontal en operación, con motores EBARA de 40 HP y 1750 RPM. Las bombas pueden elevar un caudal promedio de 40 l/s cada una, sin embargo, a la fecha de la visita solo elevan un caudal de 25 l/s, por la demanda de la zona de servicio.

Así mismo, cuenta con un sistema eléctrico integral. Las bombas funcionan con conexión trifásica, 440 voltios e intensidad de 70 amperios. No se observó sistema de transformador y para rayos, no se pudo observar sistema de puesta a tierra, sin embargo, sí se encuentra el tablero de operación de las bombas alternas, pero no se observó un sistema de respaldo de energía mediante una planta diésel u otro sistema de respaldo.

Vista frontal EBAC

Tablero de control eléctrico

Conjunto Bomba Motor se observa la suplencia sin servicio  
Fuente: Visita SSPD, abril de 2019

Como se puede observar el equipo alterno o de respaldo se encontraba en mantenimiento.

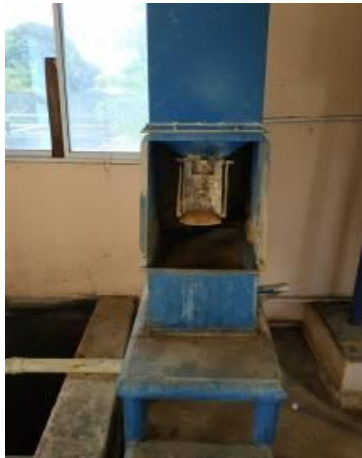
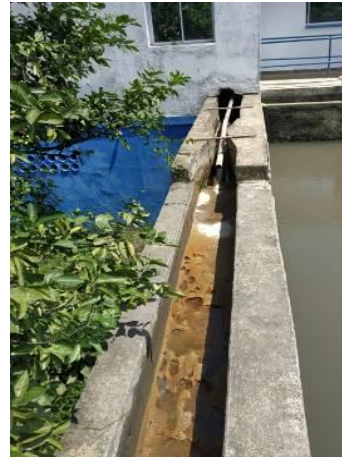
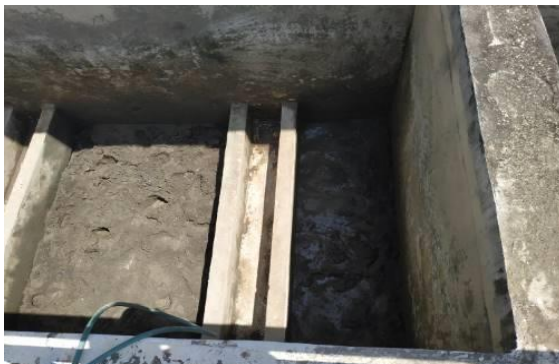
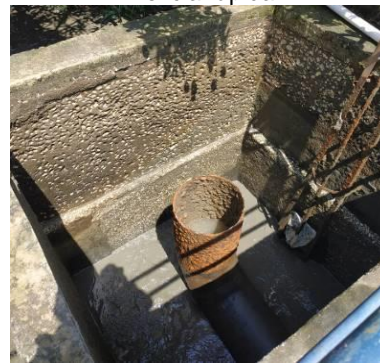
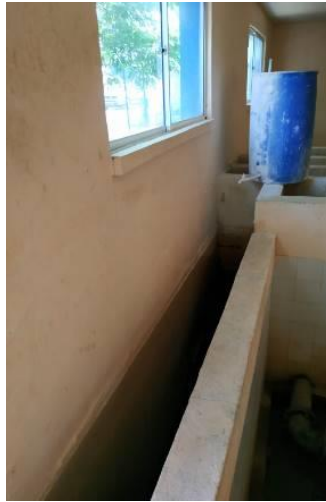
**Imagen 24.** Planta de tratamiento al momento de la visita en lavado

Presuntamente el prestador no cuenta con manual de operación y mantenimiento de la planta y tampoco del sistema de acueducto de la ciudad, por lo que presuntamente se encuentra incumpliendo lo establecido en el artículo 86 de la resolución 1096 del 2000.

Estructura de dosificación de sulfato

Estructura de llegada a la planta, Parshall para mezcla rápida

Sedimentadores

Filtros

Sistema de dosificación de desinfección con cloro  
Fuente: Visita SSPD, abril de 2019

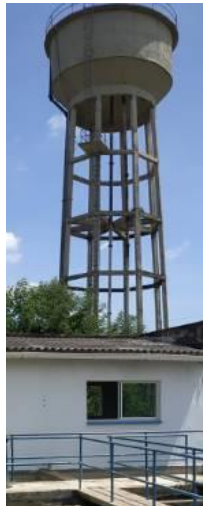
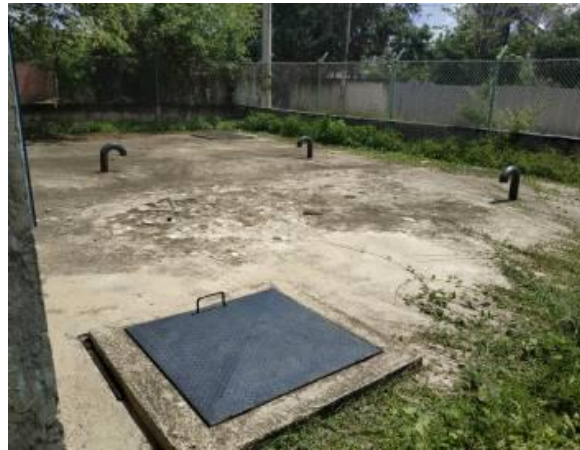
**Imagen 25. Tanques de almacenamiento**

Tanque Elevado 400 m<sup>3</sup>

Tanque Bajo 620 m<sup>3</sup>

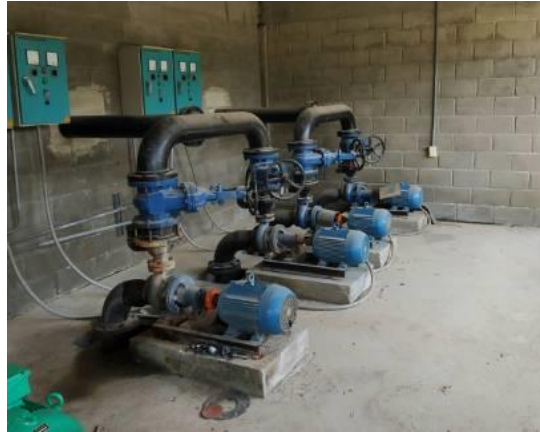
**Imagen 26. Tanques de almacenamiento**

Bombas de eje horizontal instaladas en la planta  
Fuente: Visita SSPD, abril de

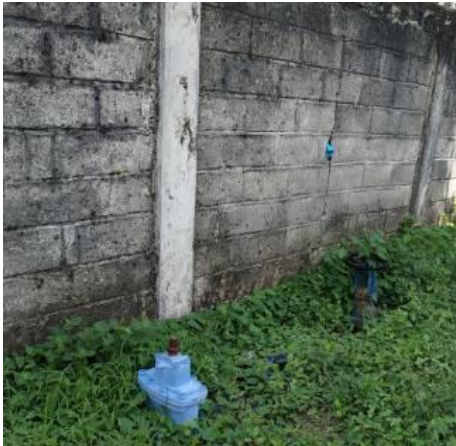
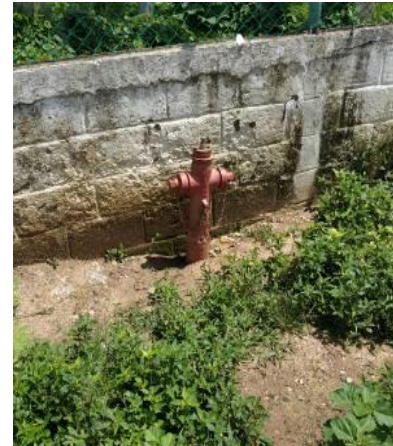
**Imagen 27. Elementos de la red a la salida de la Planta**

El municipio de Mahates no cuenta con catastro de redes, con planos de redes, ni con sectores hidráulicos.

Accesorios de las válvulas de abastecimiento

Hidrante en la red de distribución
