EVALUACIÓN INTEGRAL DE PRESTADORES
AGUAS DE MORROA S.A. E.S.P.

Superservicios
Superintendencia de Servicios
Públicos Domiciliarios

**SUPERINTENDENCIA DELEGADA PARA ACUEDUCTO,
ALCANTARILLADO Y ASEO**

Bogotá, agosto 2019

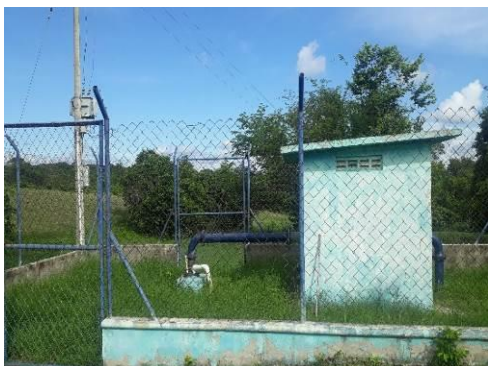
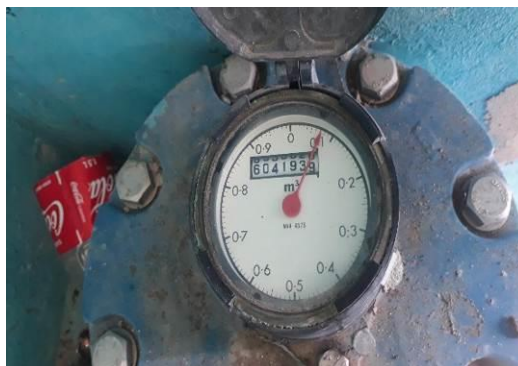
Imagen 2. Pozo San Pedro

El agua captada de este pozo es aducida hasta un tanque elevado de cemento, en tubería de 6 pulgadas PVC R21.

Pozo

Macromedidor

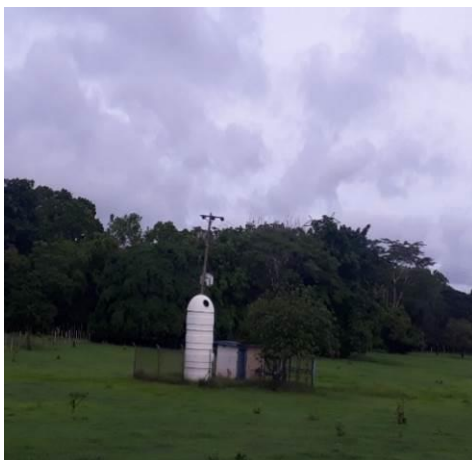
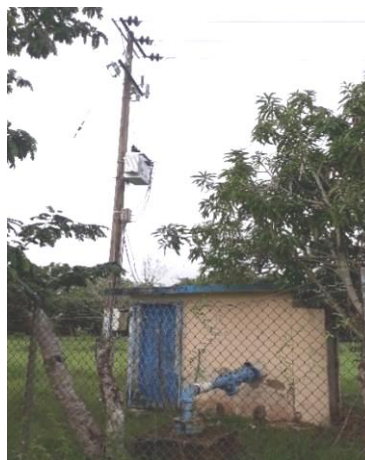
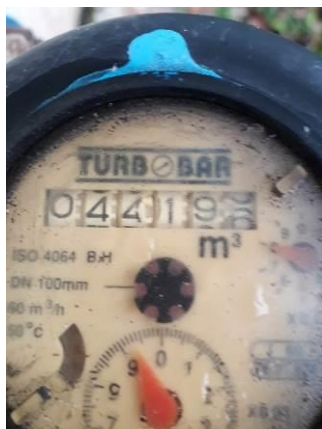
Imagen 3. Pozo Las Flores

No se realiza cloración en el pozo ni se cuenta con bitácora de bombeo para verificar las horas de explotación del pozo.

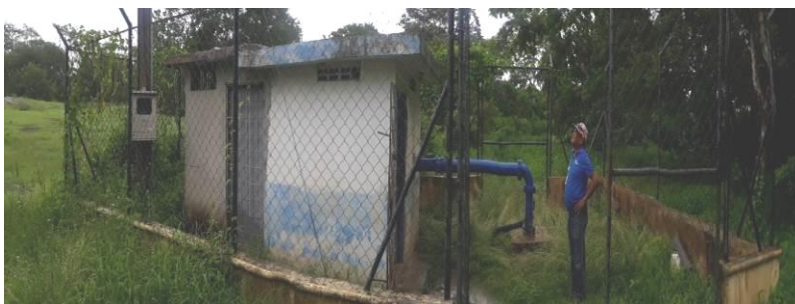
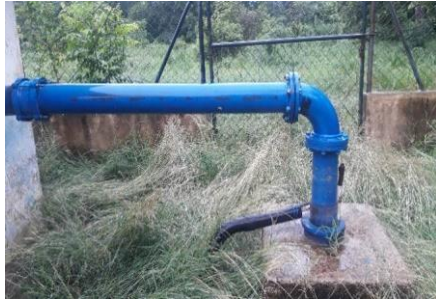
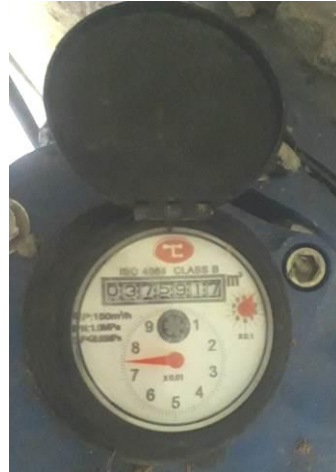
Imagen 4. Pozo Sabana de Cali

Se encontró al momento de la visita instalado un macromedidor sin embargo el mismo no estaba funcionando.

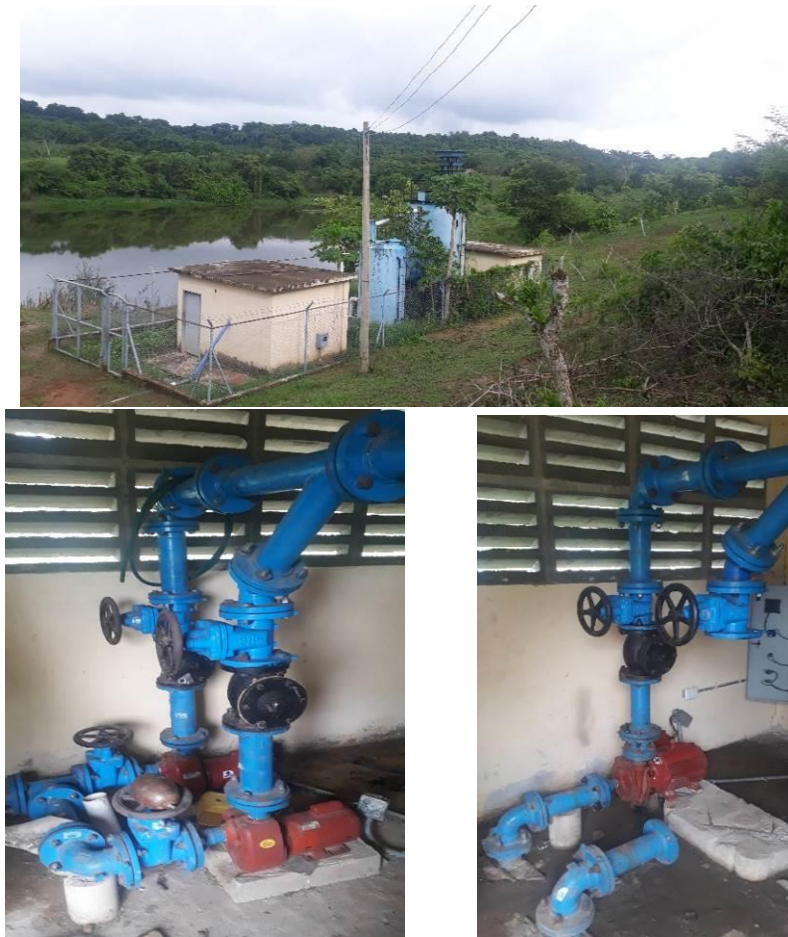
Imagen 5. Pozo Tumbatoro

En términos generales la infraestructura no cuenta con equipos de redundancia ni sistemas alternos de energía. No se cuentan con bitácoras o soportes para verificar horas de bombeo y mantenimientos realizados a la infraestructura.

- En términos generales el sistema de acueducto de alcantarillado no cuenta con un sistema de respaldo en caso de presentarse fallas en el sistema de energía eléctrica del que dependen por lo que es vulnerable antes tales eventos.

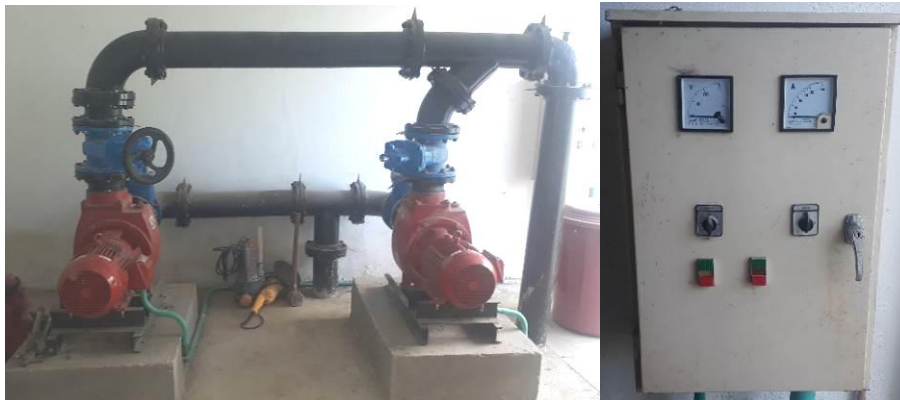
Imagen 6. EBAP

No se encontraron bitácoras de bombeo para verificar mantenimientos y demás información relacionada con la operación del mismo.

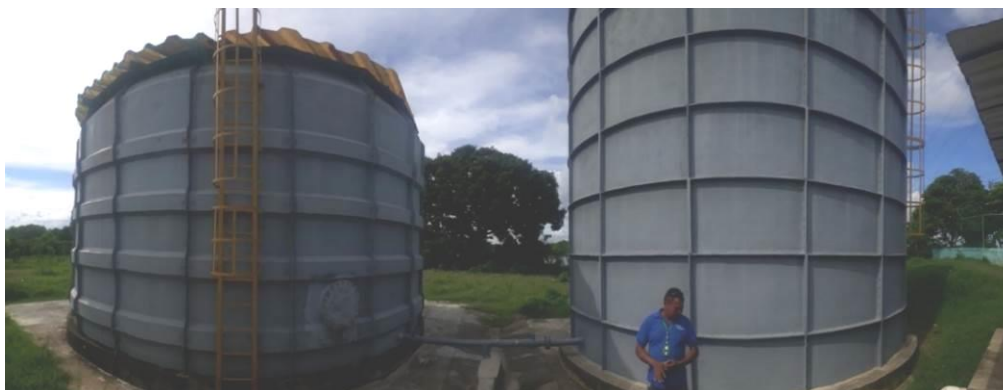
Imagen 7. Tanques de compensación

Se cuenta con dos tanques de compensación en fibra de vidrio, empleado para suministrar el servicio en épocas de estiaje. Cada tanque tiene una capacidad de 10.000 m³.

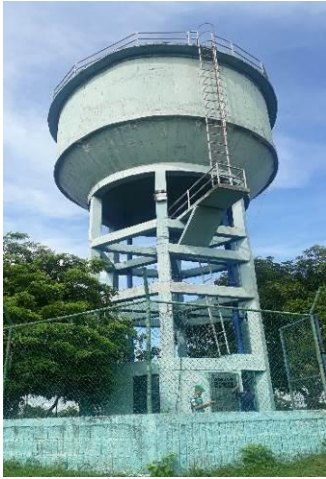
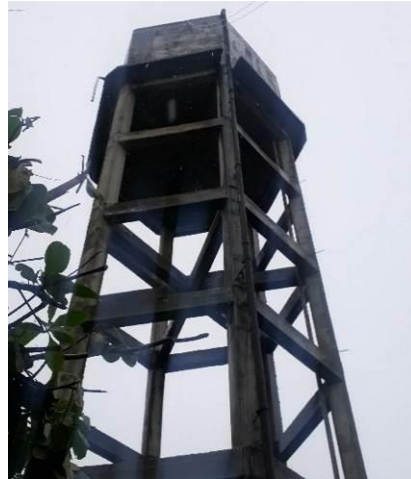
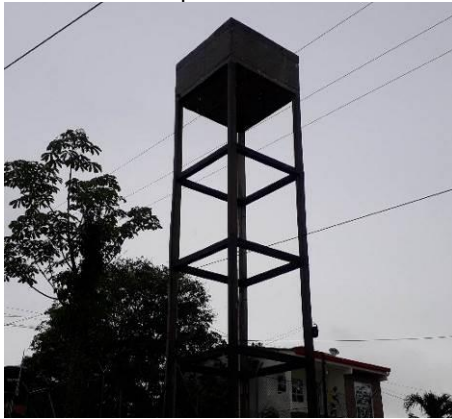
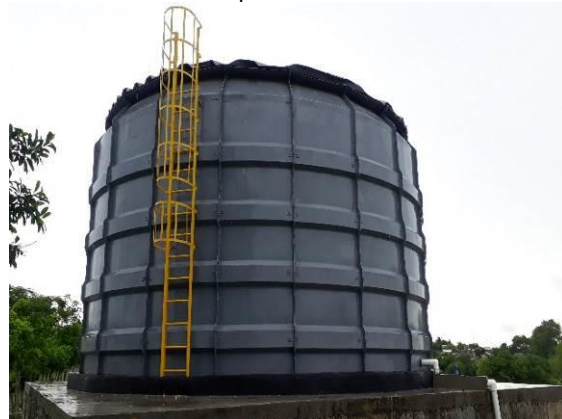
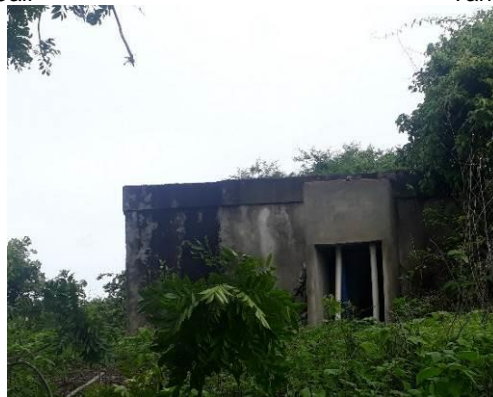
Imagen 8. Tanques de almacenamiento

Tanque San Pedro

Tanque Las Flores

Tanque Sabana de Cali

Tanque Los Olivos

Tanque Tumbatoro

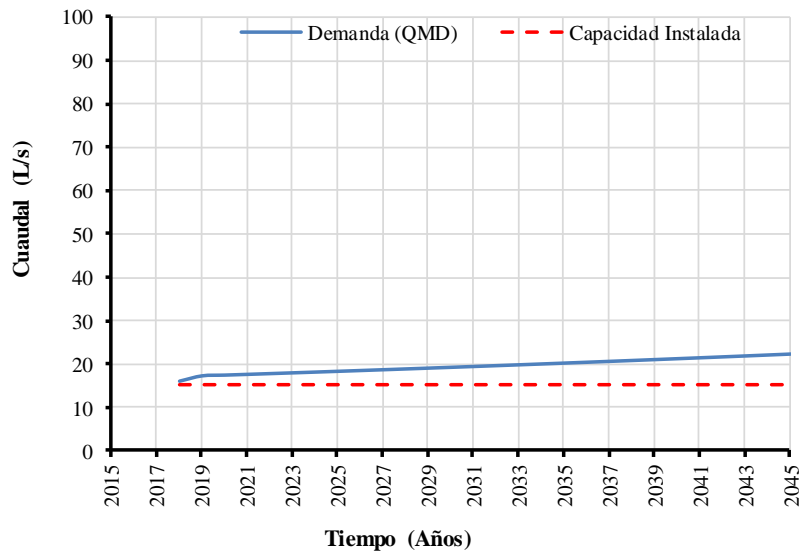
Gráfica 1. Cálculo Oferta vs. Demanda cabecera municipal

De acuerdo con los resultados obtenidos, la capacidad actual del pozo Finca San Pedro no sería suficiente para abastecer la demanda actual de la población en el casco urbano del municipio de Morroa.

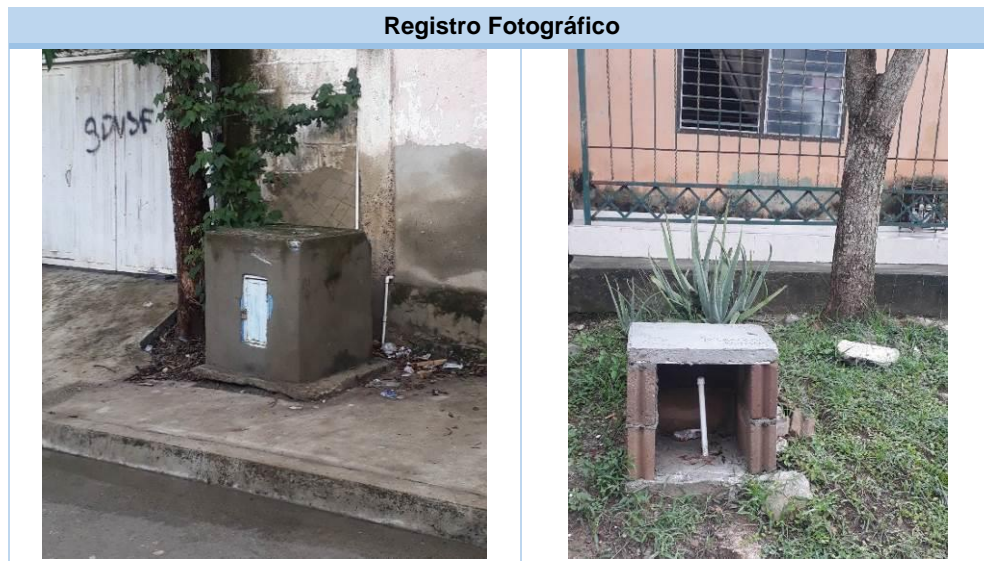
Tabla 15. Puntos de muestro in situ

Conforme con lo evidenciado durante la visita el prestador cuenta con el número mínimo de puntos, de los cuales se visitaron aleatoriamente 2, así:

En la visita fueron solicitadas las actas de concertación, actualización y materialización de los puntos y lugares de muestreo, sin embargo, las mismas no fueron suministradas por el prestador, porque presuntamente no cuenta con ellos.

Se debe señalar que no se realizó la medición de parámetros fisicoquímicos en estos puntos, ni la medición de presiones, dado que la empresa no cuenta con los instrumentos necesarios para realizar tales mediciones.

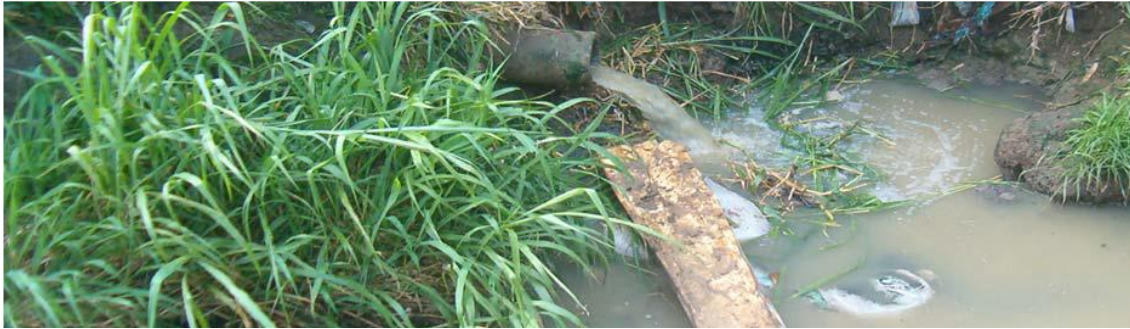
Imagen 10. Punto de vertimiento Morroa

El municipio no posee sistema de tratamiento de las aguas residuales generadas, por lo que son recolectadas y se disponen por vertimiento directo al arroyo de Morroa.

No se cuenta con aforos, por lo cual se desconoce el caudal vertido sobre el arroyo.

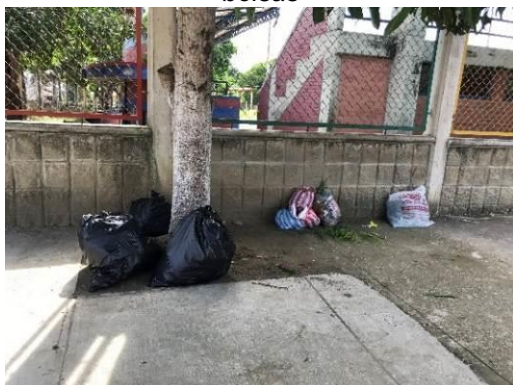
Imagen 11. Presentación de Residuos en bolsas

La presentación de los residuos por parte de los usuarios se hace en las aceras puerta a puerta en bolsas, lonas y canecas, de acuerdo con lo informado por el prestador en la visita mencionada. A continuación, se presenta la evidencia fotográfica de la inspección realizada:

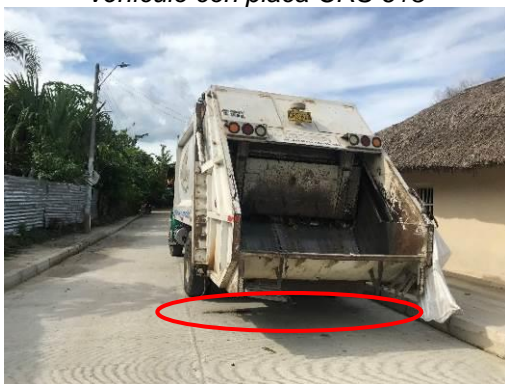
Imagen 15. Pérdida de líquido lixiviado
vehículo con placa CRS 613

- Se evidenció durante la visita de inspección del mes de mayo del presente año, que los vehículos usados para la recolección y transporte de residuos sólidos ordinarios por parte de la empresa AGUAS DE MORROA S.A. E.S.P. presentaron pérdida de líquido (lixiviado), el tubo por debajo de la altura máxima del vehículo, no tenían logotipos de identificación la empresa prestadora del servicio de aseo, los estribos se encontraban en estado de deterioro, no tenían elementos complementarios para evitar la dispersión de residuos en las calles y no tenían luces de tipo estroboscópico, por tanto se presenta un presunto incumplimiento a los numerales 1, 4, 6, 7, 14, 16 y 17 del artículo 2.3.2.2.2.3.36. del Decreto 1077 de 2015.

De acuerdo con lo evidenciado, se estaría presentando un presunto incumplimiento a los numerales 1, 4, 6, 7, 14, 16 y 17 del artículo 2.3.2.2.2.3.36. del Decreto 1077 de 2015 que indican:

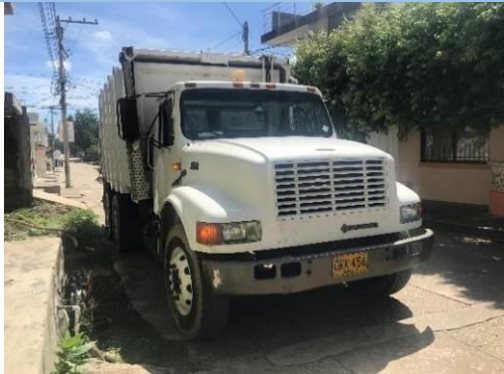
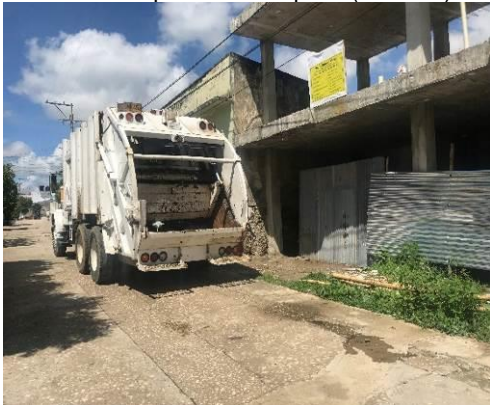
Fuga de líquido (lixiviado)

Datos de verificación		Identificación del vehículo	
Fecha:	29/05/2019	Placas:	OMK 456
Hora:	9:36 am	Tipo:	Compactador
Dirección:	Rincón Centro	Capacidad:	1000 kg/PJS
		Modelo:	2000
		Marca:	INTERNATIONAL
		Propietario:	Anderson Arroyo Dominguez
Observaciones		Evidencia fotográfica	
<ul style="list-style-type: none"> • El vehículo tenía papeles de propiedad, SOAT, Revisión Técnico Mecánica, licencia del vehículo, ni licencia de conductores vigentes. • El vehículo no tiene la identificación de logotipos de la empresa. • Los operarios cuentan con elementos de seguridad industrial tales como uniforme, gorra, botas pantaneras, guantes y tapabocas. • No contaba con elementos complementarios para evitar la dispersión de los residuos. • No presentaba fuga de líquidos evidenciable durante la visita. • El vehículo tenía luces de tipo estroboscópico. • No tiene conos, ni botiquín. • En el momento de la verificación el vehículo presenta fuga de lixiviado. • No tiene conos ni botiquín. • El tubo de escape se encuentra por 		<p data-bbox="943 1241 1211 1266">Vista Lateral del vehículo</p>   <p data-bbox="899 1654 1252 1680">Vista de cabina y tubo de escape</p>

<p data-bbox="870 632 1279 659">Rastro de pérdida de líquido (lixiviado)</p>

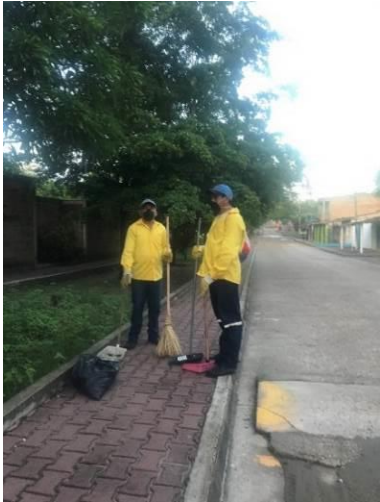
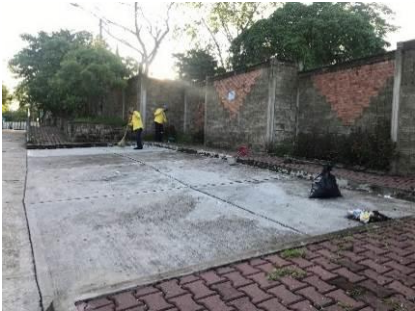
Tabla 25. Inspección actividad de barrido 29 de mayo de 2019 en el municipio de Morroa

Microrruta	Hora y Fecha	Dirección	Observaciones	Evidencia fotográfica
1	5:40 am 29/05/2019	Carrera 4 Calle 26 Barrio 9 de Abril	<p>Los operarios no portaban plano de la microrruta ni documentos de identificación.</p> <p>Los elementos utilizados para la actividad de barrido son: escoba, recogedor y bolsas negras.</p> <ul style="list-style-type: none"> - El horario de la ruta informado por el prestador es de 4:30 am a 6:30 am en frecuencia lunes, miércoles y viernes. - La operaria aseguró que la ruta se hace del Colegio Bachillerato Cristobal Colon hasta el Polideportivo y del Polideportivo al Parque. Igualmente afirmó recibir la dotación de seguridad industrial cada 4 meses y de salud ocupacional cada 15 días guantes y tapabocas diario. 	<p>Operarios y elementos de barrido</p>

<p>Actividad de Barrido</p>

<p>Resultado de barrido en</p>

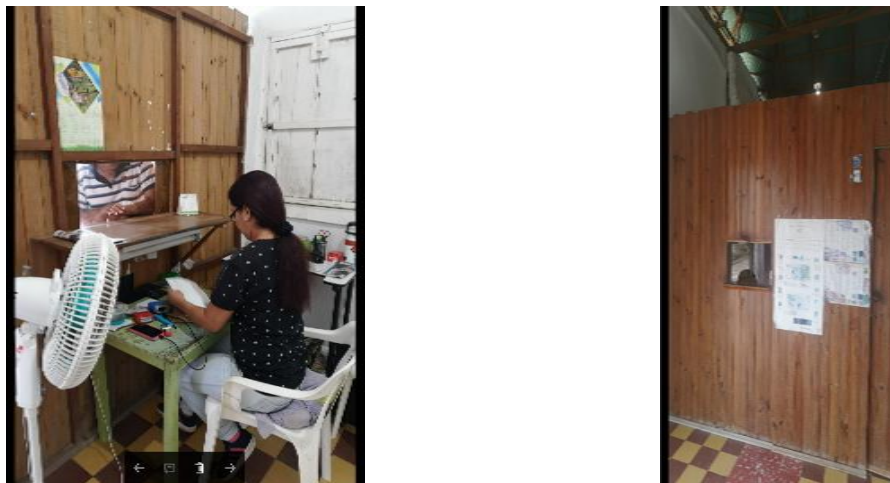
Imagen 22. Puntos de recaudo

El prestador realiza el recaudo en un punto ubicado en el casco urbano del municipio de Morroa, donde se tiene a dos personas de lunes a viernes por turnos de 8:00 a.m. a 12:00 p.m. una persona y otra en horario de 2:00 p.m. a 5:00 p.m. Los sábados se atiende en horario de 8:00 a.m. a 12:00 p.m.

En visita se visitó el punto de recaudo y se verificó que el proceso inicia cuando el usuario llega a realizar el pago de su factura, la secretaria recibe el dinero y la factura a pagar, conserva la colilla y devuelve la factura al usuario con un sello de cancelado.

Al terminar la jornada, relaciona las colillas de pago con el valor recaudado en una planilla y a la mañana siguiente este dinero es entregado al secretario general o en su defecto a un fontanero para realizar el respectivo ingreso a la base de datos, dinero que es llevado junto con la planilla y las colillas a la sede de la empresa, la cual, como se mencionó anteriormente, se ubica en la zona rural de El Rosario.

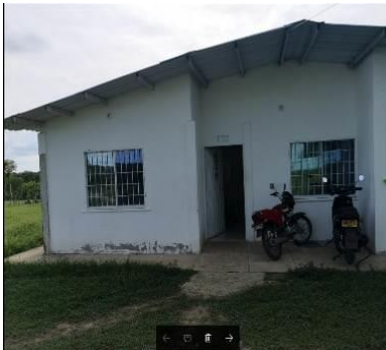
Imagen 25. Punto de atención PQR

La empresa cuenta con un punto de atención de PQR, ubicado en sede del prestador en El Rosario, zona rural del Municipio de Morroa, la atención al público es de lunes a viernes de 8:00 a.m. a 4:00 p.m.
