EVALUACIÓN INTEGRAL DE PRESTADORES AGUAS NACIONALES EPM S.A. E.S.P.

**SUPERINTENDENCIA DELEGADA PARA ACUEDUCTO,
ALCANTARILLADO Y ASEO
DIRECCIÓN TÉCNICA DE GESTION DE ASEO
Bogotá D.C., Octubre de 2017**

AGUAS NACIONALES EPM S.A. E.S.P.

ANÁLISIS AÑOS 2015-2016

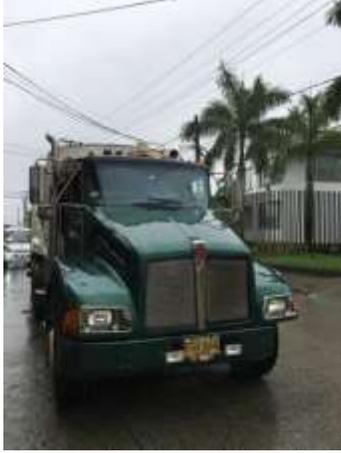
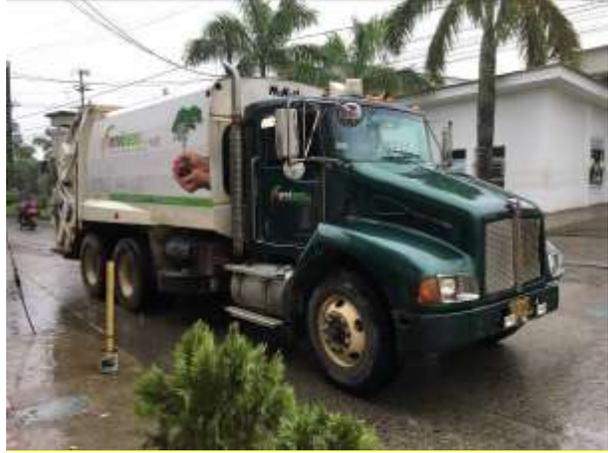
Ilustración 5. Compactador con placas FGX 860. No cuenta con logos que permitan identificarlo como parte AGUAS NACIONALES EPM S.A. E.S.P. Fuente: Visita de inspección y vigilancia del 06, 07 y 08 de junio de 2017

Ilustración 6. Compactador con placas FGX 860. El vehículo no cuenta con logos que permitan identificarlo como parte AGUAS NACIONALES EPM S.A. E.S.P. Fuente: Visita de inspección y vigilancia del 06, 07 y 08 de junio de 2017

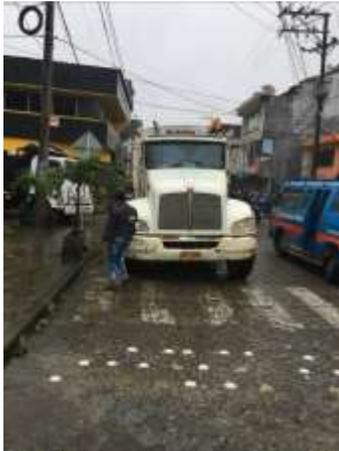
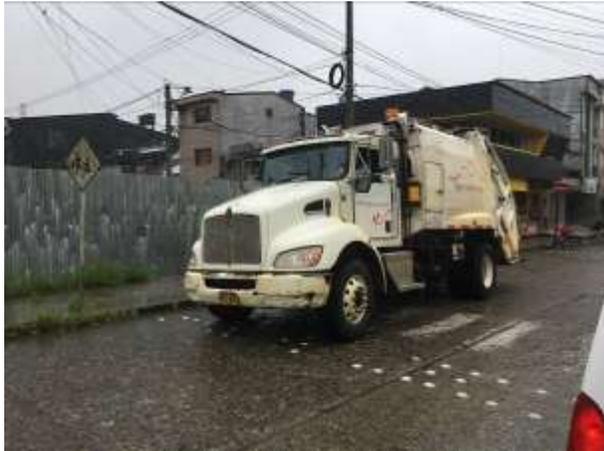
Ilustración 7. Compactador con placas OET 400. No cuenta con logos que permitan identificarlo como parte AGUAS NACIONALES EPM S.A. E.S.P. Fuente: Visita de inspección y vigilancia del 06, 07 y 08 de junio de 2017

Ilustración 8. Compactador con placas OET 400. No cuenta con logos que permitan identificarlo como parte AGUAS NACIONALES EPM. Fuente: Visita de inspección y vigilancia del 06, 07 y 08 de junio de 2017

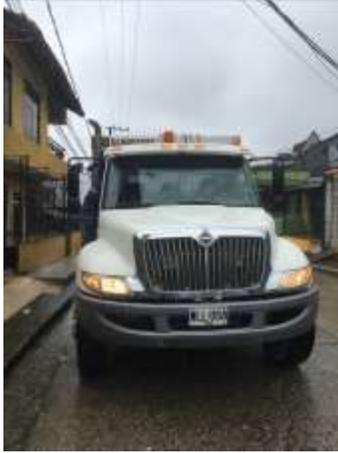
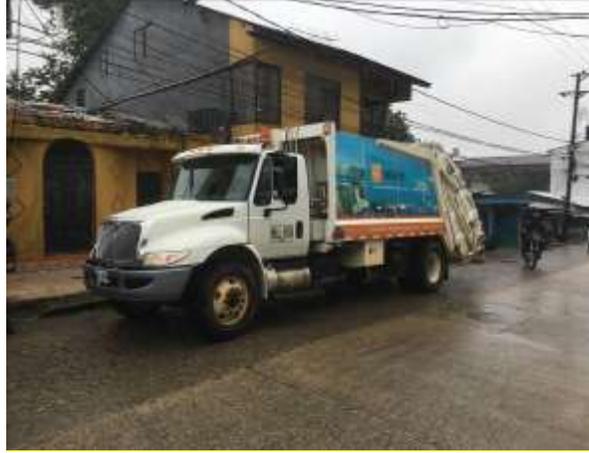
Ilustración 9. Compactador con placas WLL 058. No cuenta con logos que permitan identificarlo como parte AGUAS NACIONALES EPM S.A. E.S.P. Fuente: Visita de inspección y vigilancia del 06, 07 y 08 de junio de 2017

Ilustración 10. Compactador con placas WLL 058. No cuenta con logos que permitan identificarlo como parte AGUAS NACIONALES EPM S.A. E.S.P. Fuente: Visita de inspección y vigilancia del 06, 07 y 08 de junio de 2017

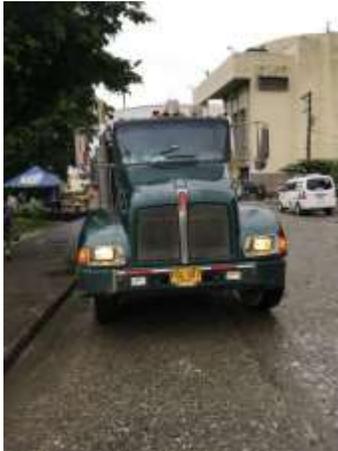
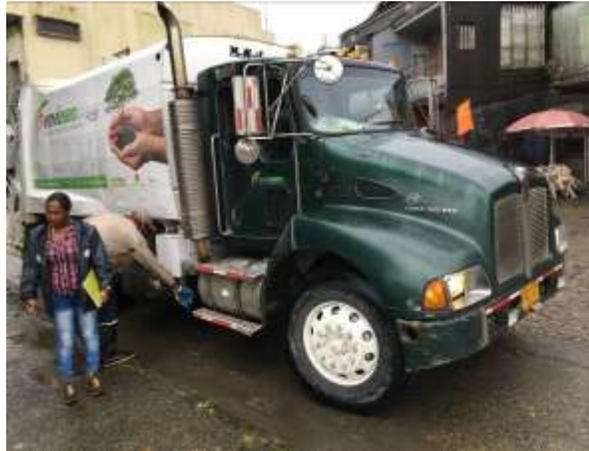
Ilustración 11. Compactador con placas FGO 307. No cuenta con logos que permitan identificarlo como parte AGUAS NACIONALES EPM S.A. E.S.P. Fuente: Visita de inspección y vigilancia del 06, 07 y 08 de junio de 2017

Ilustración 12. Compactador con placas FGO 307. No cuenta con logos que permitan identificarlo como parte AGUAS NACIONALES EPM S.A. E.S.P. Fuente: Visita de inspección y vigilancia del 06, 07 y 08 de junio de 2017

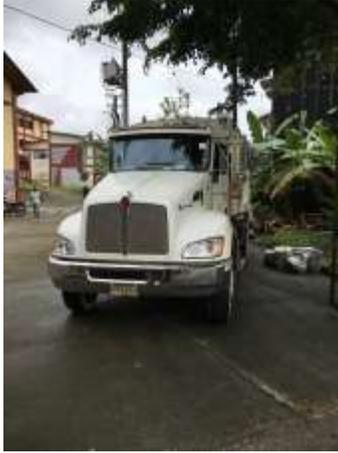
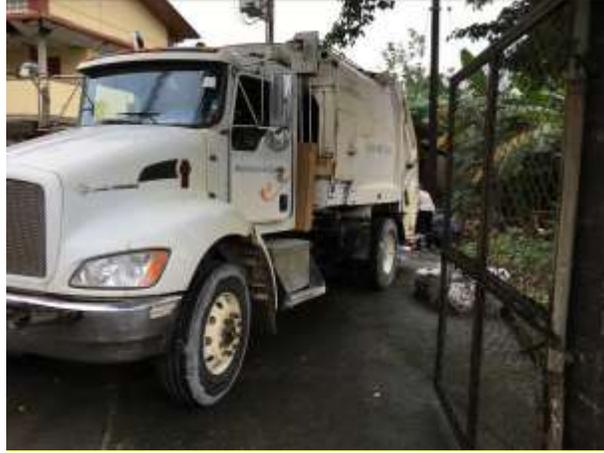
Ilustración 13. Compactador con placas QUA 065. No cuenta con logos que permitan identificarlo como parte AGUAS NACIONALES EPM S.A. E.S.P. Fuente: Visita de inspección y vigilancia del 06, 07 y 08 de junio de 2017

Ilustración 14. Compactador con placas QUA 065. No cuenta con logos que permitan identificarlo como parte AGUAS NACIONALES EPM S.A. E.S.P. Fuente: Visita de inspección y vigilancia del 06, 07 y 08 de junio de 2017

- El vehículo QUA 065 que utiliza la empresa para prestar los servicios de recolección y transporte presentan fuga de lixiviados al momento de realizar la compactación de los residuos, presunto incumplimiento del numeral 6 artículo 49 del Decreto 1713 de 2002. Además, no porta botiquín, Presunto incumplimiento del numeral 13 artículo 49 del Decreto 1713 de 2002.
