1.1. Nombre o razón social:	ASEO URBANO S.A.S. E.S.P.																							
1.2. Nit:	807005020-8																							
1.3. ID (SUI - RUPS):	2866																							
1.4. Servicio público domiciliario (SPD) prestado objeto de la vigilancia o inspección:	Aseo																							
1.5. Actividad del SPD objeto de la vigilancia o inspección:	Recolección y transporte de residuos no aprovechables, barrido y limpieza de vías y áreas públicas, corte de césped y poda en árboles en vías y áreas públicas, disposición final, lavado de áreas públicas, aprovechamiento, tratamiento.																							
1.6. Fecha de inicio de operación en la actividad a vigilar o inspeccionar:

### 2. Identificación de la acción de vigilancia e inspección realizada:

2.1. Año del programa al que pertenece la acción:	2021
2.2. Clase acción:	Vigilancia __ Inspección <u>X</u>
2.3. Motivo de la acción:	Especial __ detallada <u>X</u> concreta __
2.4. Origen causal de la acción:	Clasificación de nivel de riesgo __ Perfilamiento de riesgo __ Evaluación de Gestión y Resultados <u>X</u> Monitoreo de planes __ Denuncia ciudadana (Petición de interés general) __ Otros ¿Cuál? _____
2.5. Ubicaciones físicas o virt

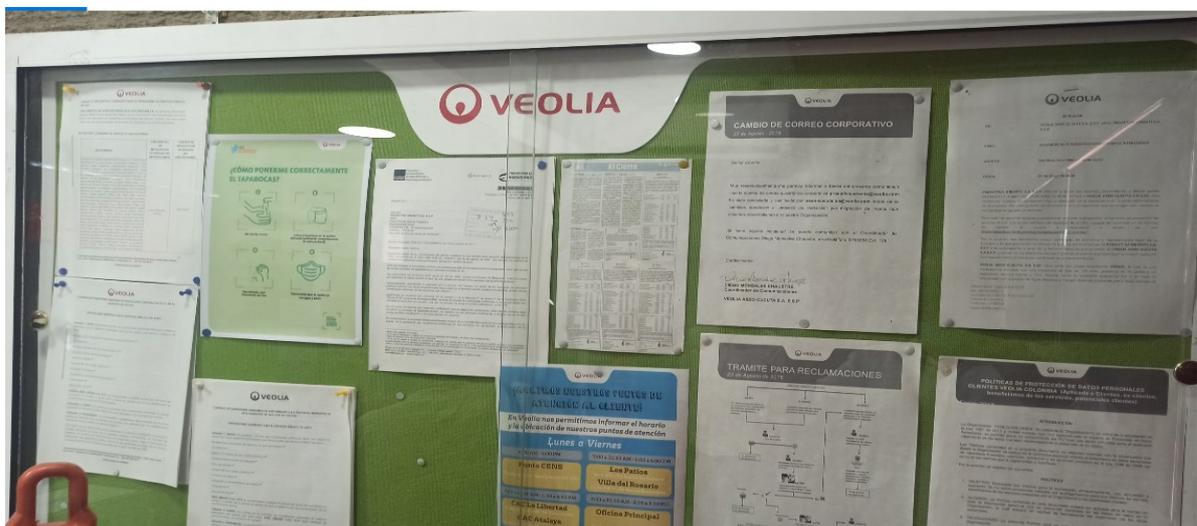
**Imagen 147.** Publicación CCU oficina de atención al usuario

Así mismo, en la visita efectuada se evidenció que el prestador cuenta con el CCU publicado en la oficina de atención al usuario, como se muestra en la siguiente imagen:

El CCU suministrado por el prestador durante visita y el publicado en la página WEB, se encuentra ajustado de acuerdo con los lineamientos establecidos por la Resolución CRA 778 de 2016. Es pertinente resaltar que la Comisión de regulación y agua potable-CRA, le otorgó concepto de legalidad a través de documento con radicado CRA 20190120044571 del 30 de enero de 2019.

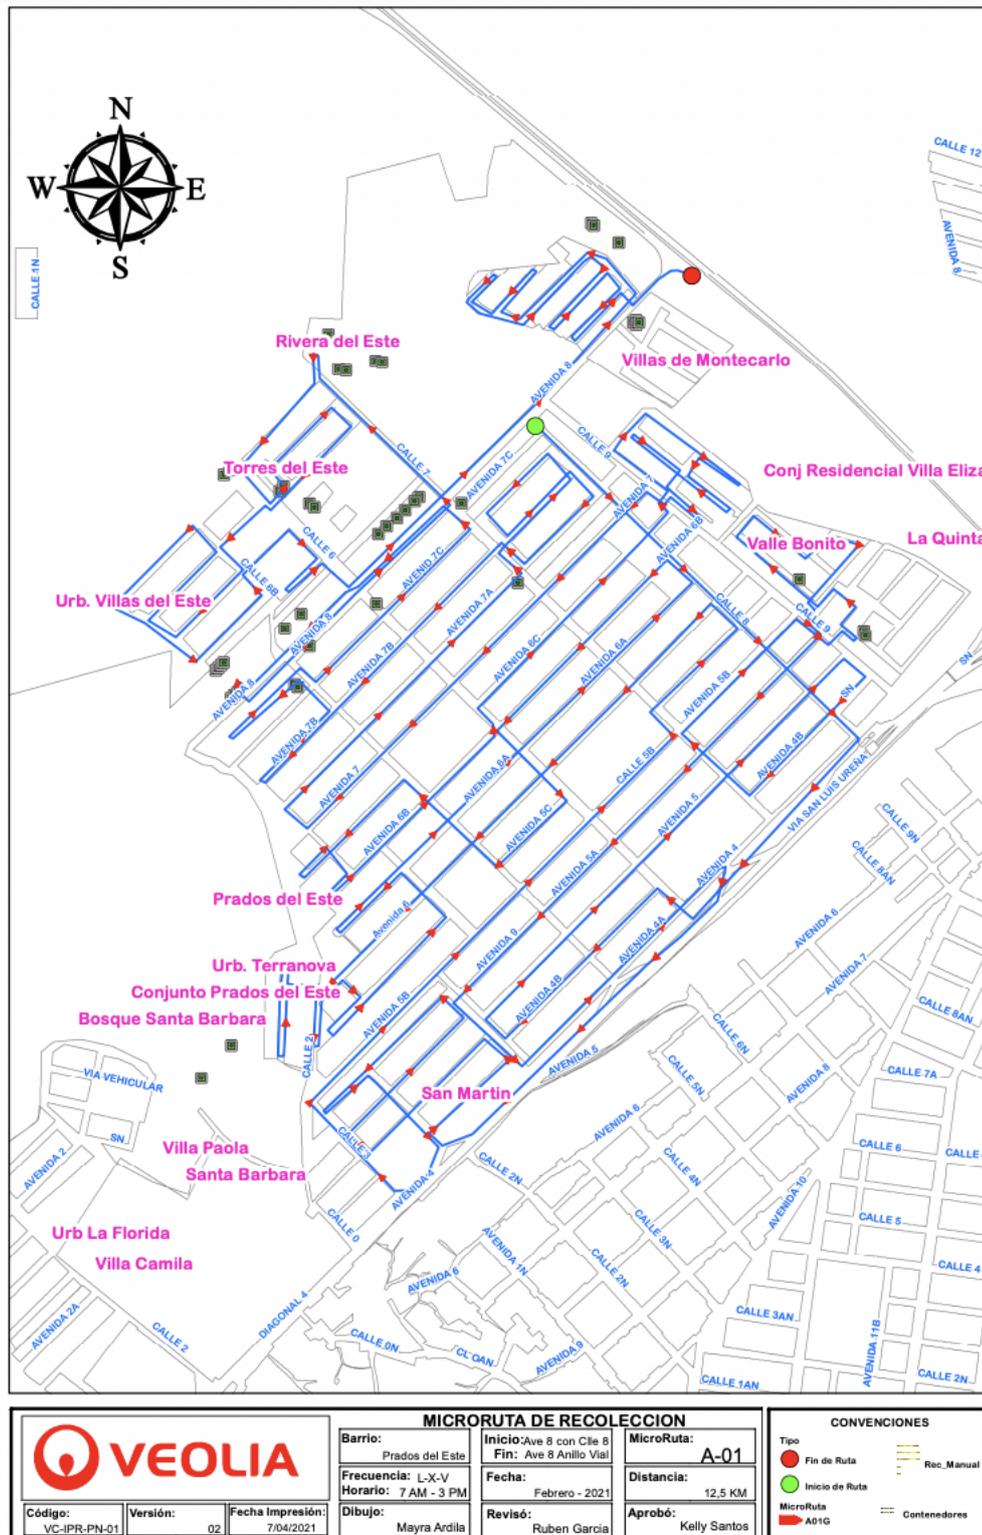
**Imagen 23. Plano microrruta A1**

El prestador no entregó la totalidad de planos de las microrrutas establecidas. Ahora bien, en relación con el plano correspondientes a la ruta de recolección A1, se evidencia que consideran la descripción de las calles, el trayecto del vehículo recolector y los puntos de inicio y fin de la microrruta.

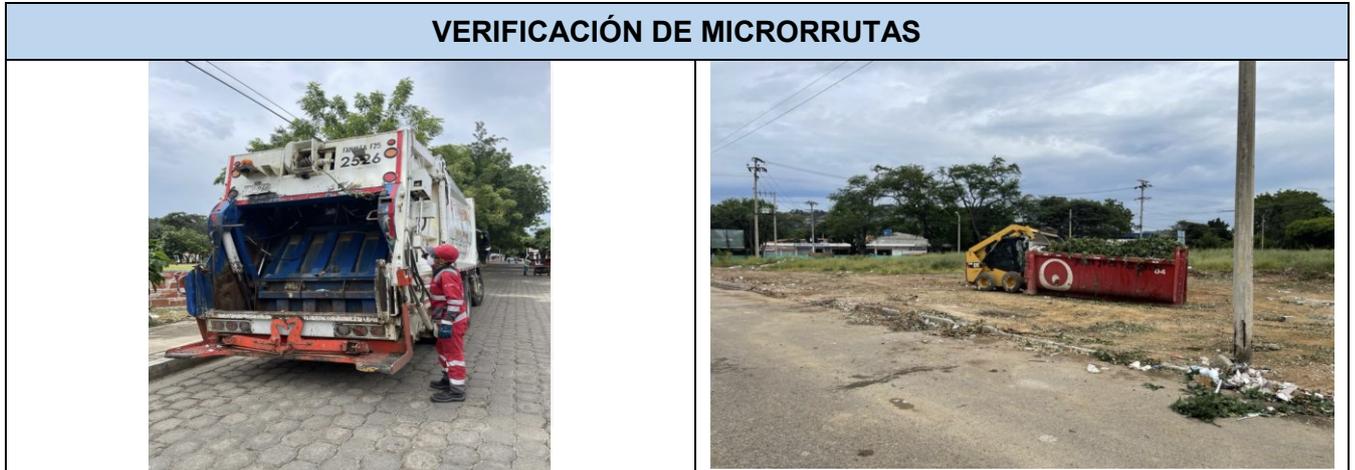
**Tabla 37.** Evidencia fotográfica de los operarios verificados en visita

Como se evidencia el cuadro anterior, tanto los vehículos como los operarios de la empresa ASEO URBANO S.A.S. E.S.P. poseen los logos de la empresa VEOLIA, lo cual puede generar confusión a los usuarios sobre quien es su prestador, por lo que se recomienda al prestador utilizar logos que permitan diferenciar ambas empresas prestadoras del servicio.

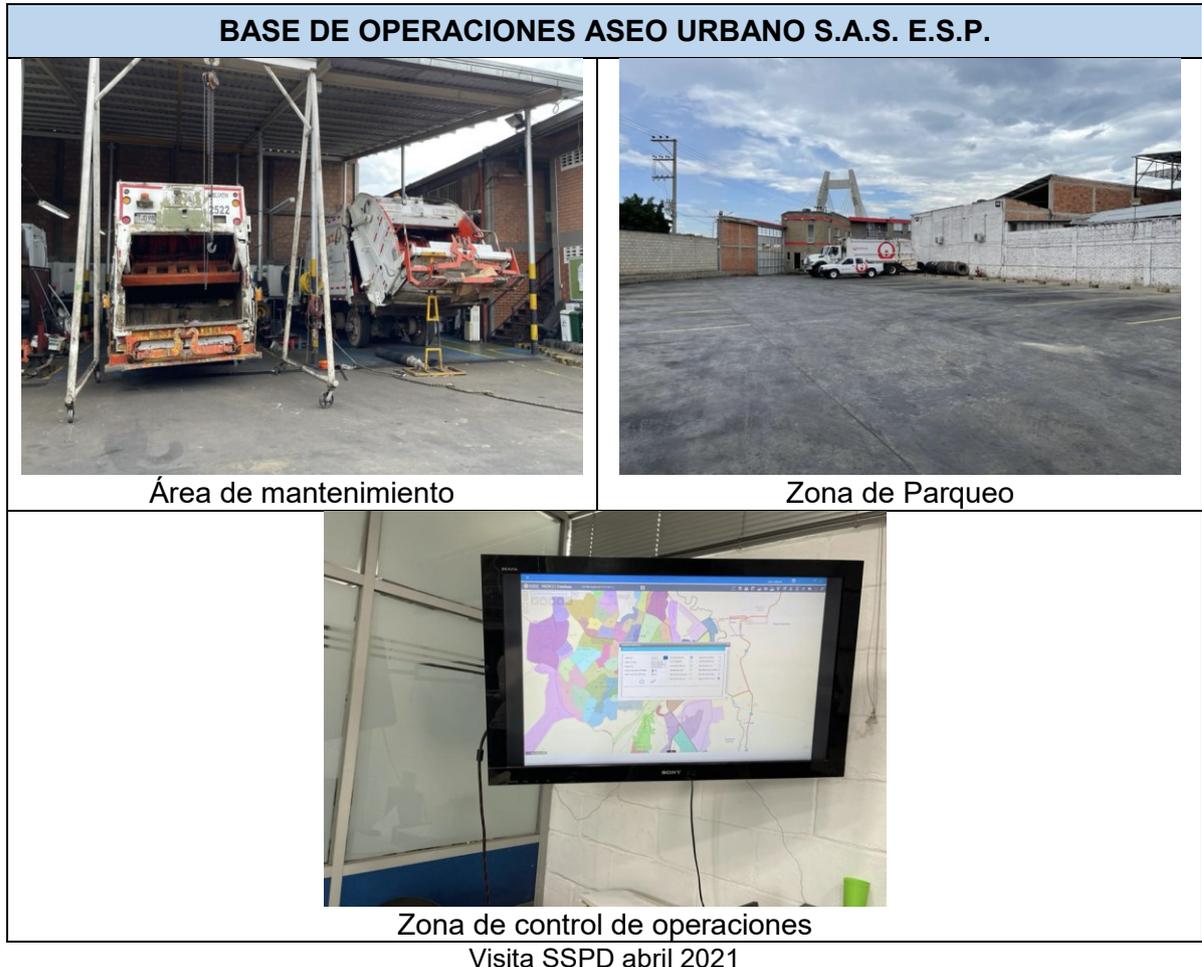
**Tabla 44.** Evidencia fotográfica de la base de operaciones verificada en visita

De acuerdo con lo anterior, se evidencia un presunto incumplimiento de lo establecido en el artículo 2.3.2.2.3.50 del Decreto 1077 de 2015 numeral 3, teniendo en cuenta que no se observó la señalización de los sentidos de circulación de los vehículos.

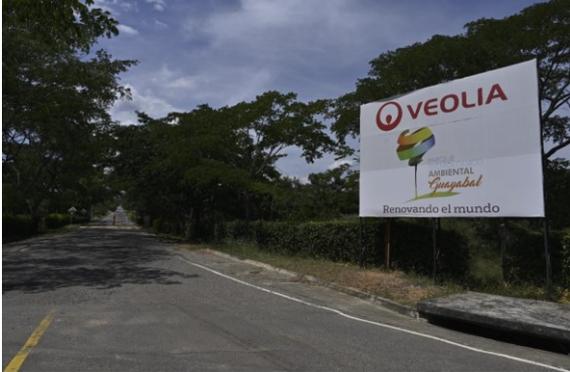
DESCRIPCIÓN	REGISTRO FOTOGRÁFICO Y OBSERVACIÓN
<p><i>Valla de información: Que deberá contener como mínimo la siguiente información:</i></p> <ul style="list-style-type: none"> <li>✓ <i>Nombre del relleno</i></li> <li>✓ <i>Nombre del municipio</i></li> <li>✓ <i>Nombre de la persona prestadora a cargo del relleno</i></li> <li>✓ <i>Número de Resolución de licencia Ambiental otorgada o Plan de Manejo Ambiental establecido</i></li> <li>✓ <i>Vida útil expresada en volumen y tiempo de capacidad total.</i></li> </ul>

<p>Si bien el prestador al ingreso del sitio cuenta con la información sobre la Resolución de Licencia Ambiental y Vida Útil, se recomienda que incluya esta información en la valla de la entrada al relleno sanitario.</p>
<p><i>Cerramiento perimetral. Que garantice el cierre perimetral del predio.</i></p>

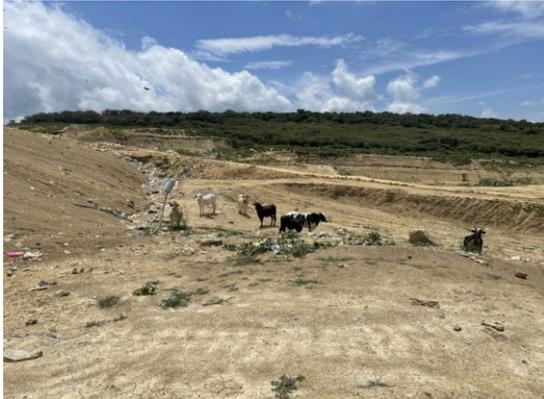
<p>El predio del relleno sanitario cuenta con un encerramiento perimetral de alambre de púas y cerca viva.</p> <p>No obstante, se evidenció la presencia de animales pertenecientes a otros predios debido a las deficiencias en el cerramiento perimetral.</p>

Decreto 1784 de 2017 artículo	Infraestructura del relleno sanitario	Información evidenciada en visita – El relleno sanitario cuenta con cerramiento perimetral deficiente.	Presuntamente incumple

- Se evidenció un presunto incumplimiento a numeral V del artículo 2.3.2.3.11. del Decreto 1077 de 2015 modificado por el Decreto 1784 de 2017, debido a que el relleno cuenta con un control de acceso deficiente pues se evidenciaron animales de otros predios al interior del sitio.

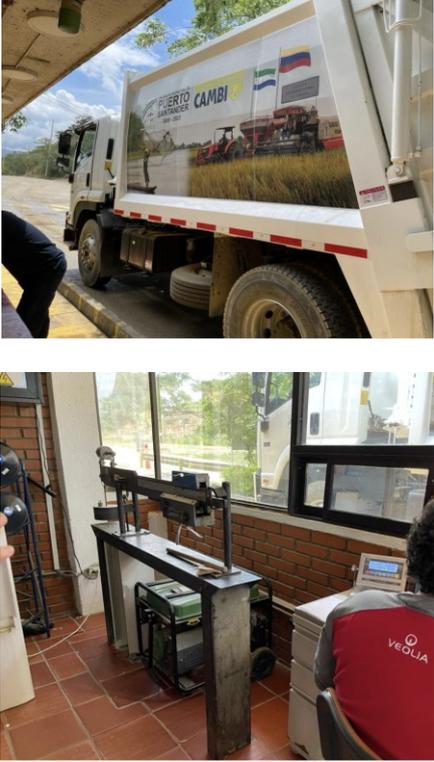
DESCRIPCIÓN	REGISTRO FOTOGRÁFICO Y OBSERVACIÓN
<p><i>Báscula de pesaje: Que garantice el registro de toneladas de ingreso al relleno sanitario.</i></p>

<p>Báscula de pesaje</p>
<p><i>Caseta de registro: Que garantice el registro, control y sistematización de los datos de entrada y salida de cada uno de los vehículos que ingresen al sitio.</i></p>	<p>Caseta de pesaje</p>

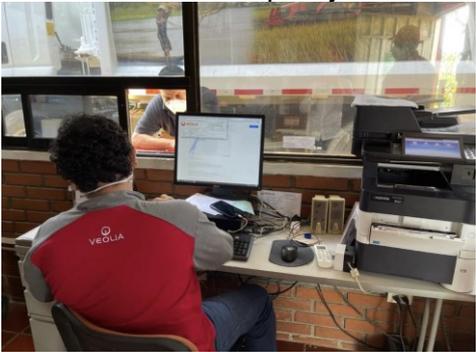
<p>Sistematización de datos</p>

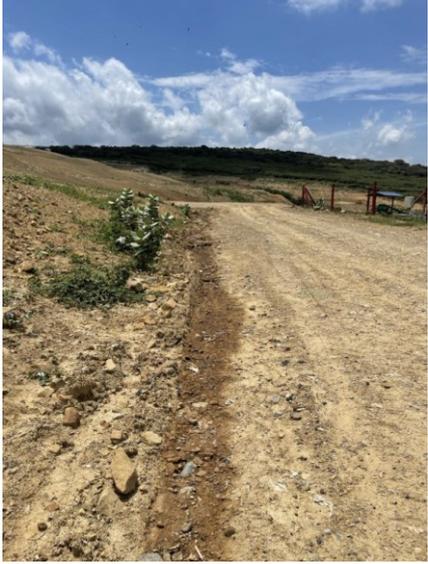
DESCRIPCIÓN	REGISTRO FOTOGRÁFICO Y OBSERVACIÓN
<p><i>Vías internas: Que garanticen el acceso y circulación de los vehículos en el sitio de disposición final.</i></p>

<p>Vías internas</p>
<p><i>Áreas Administrativas y Dotaciones de Servicio: Que garantice las instalaciones requeridas para el personal administrativo, operativo y visitantes.</i></p>

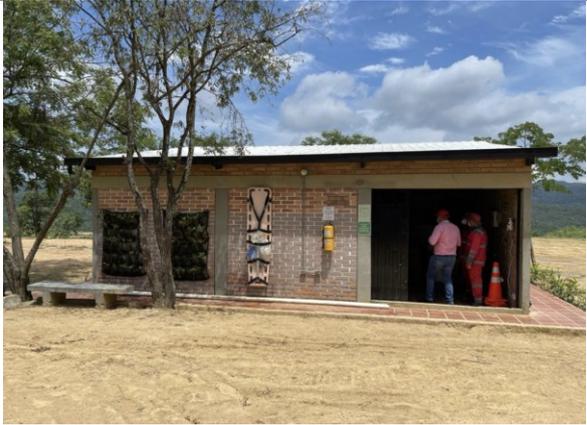
<p>Oficinas administrativas</p>

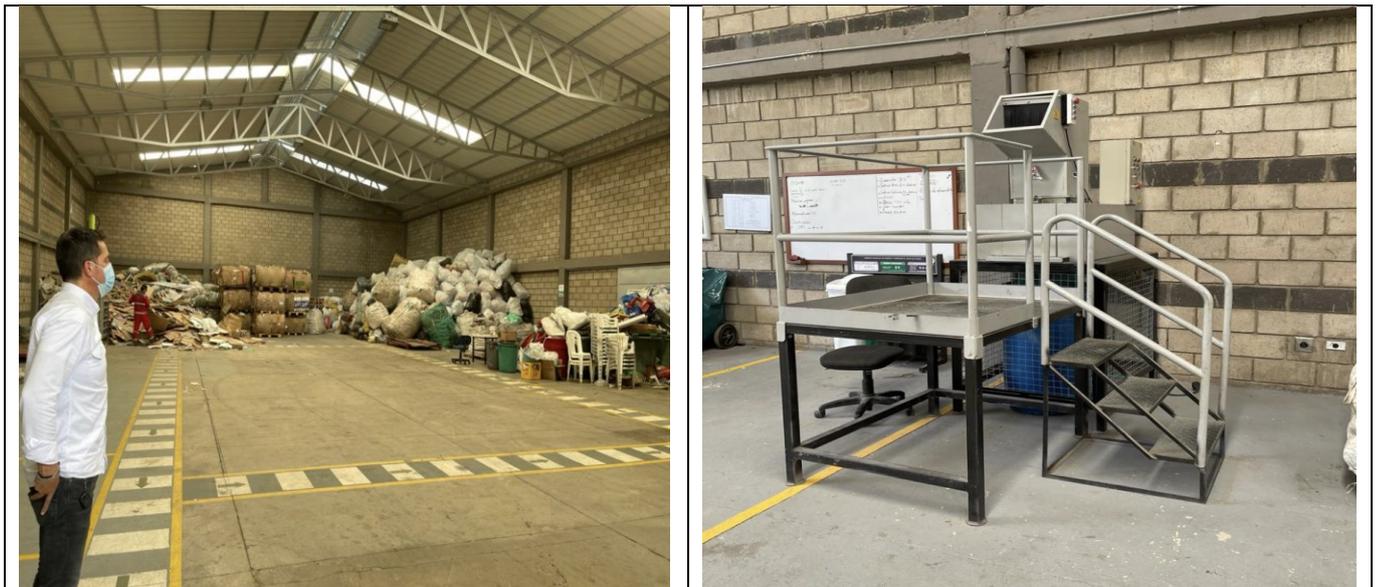
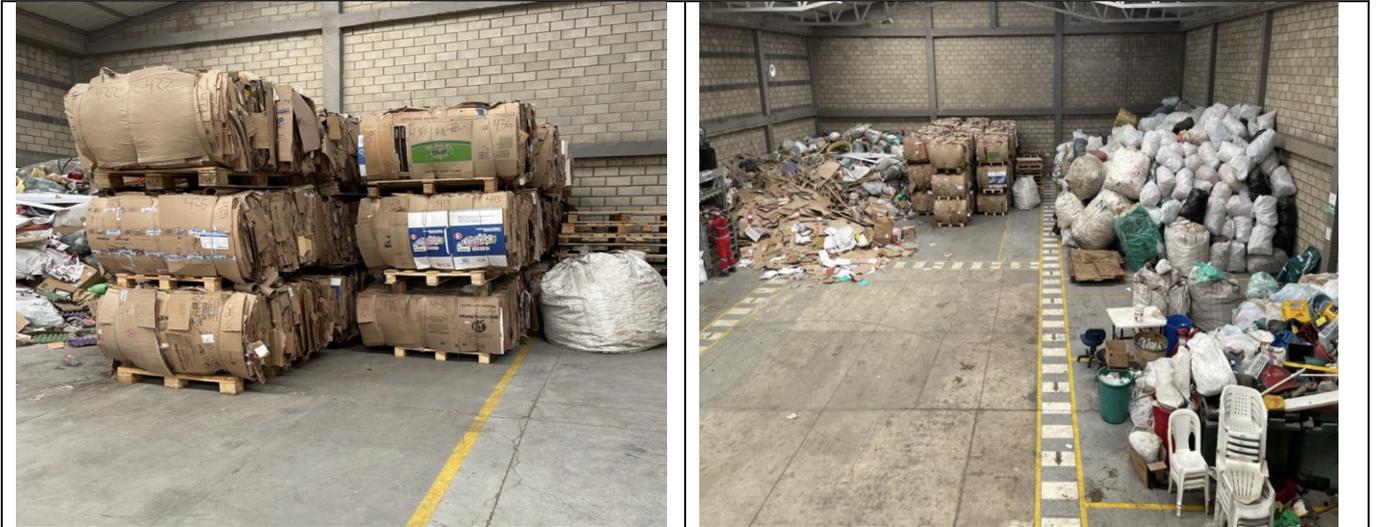
**Tabla 59.** Registro Fotográfico Estación de Clasificación y Aprovechamiento

Dentro de los materiales que ingresan a la ECA, se encuentran Cartón, PET, metales y papel, es de resaltar que la empresa no realiza recolección de vidrios y en promedio ingresan 1.2 ton/día de material.
