**EVALUACIÓN INTEGRAL DE PRESTADORES
ASEO ESPECIAL SOLEDAD S.A. E.S.P.**

**SUPERINTENDENCIA DELEGADA PARA ACUEDUCTO,
ALCANTARILLADO Y ASEO
DIRECCIÓN TÉCNICA DE GESTION DE ASEO
Bogotá D.C., diciembre de 2017**

ASEO ESPECIAL SOLEDAD S.A. E.S.P.

ANÁLISIS AÑO 2016-2017

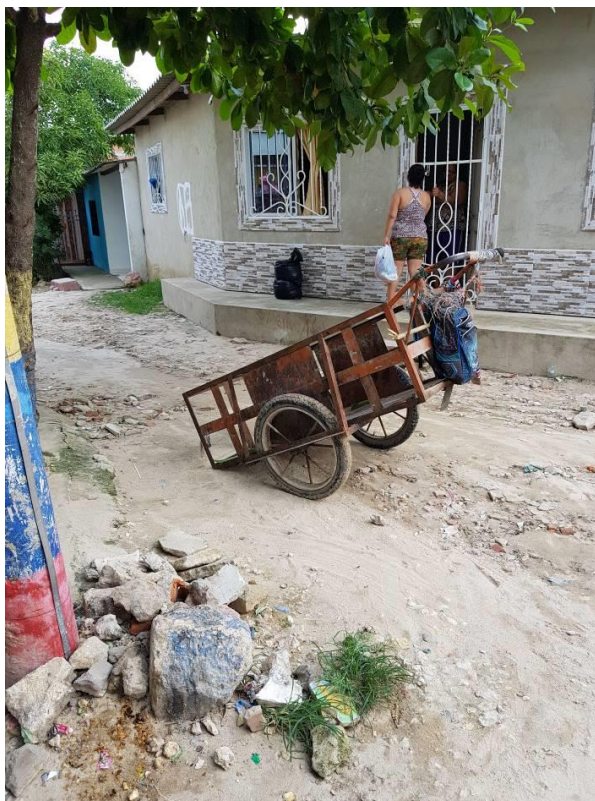
Ilustración 3. Carretilla para el trasbordo de vehículos

La empresa informó que realiza recolección puerta a puerta a todos sus usuarios residenciales y que en las zonas que por sus condiciones no permiten el acceso de los vehículos compactadores se envía un operario para que con ayuda de carretillas trasladen los residuos desde las aceras hasta la ubicación del vehículo recolector.

Teniendo en cuenta lo anterior, es necesario que la empresa entregue una constancia expedida por el municipio de Soledad en el que se dictamine que estos vehículos pueden ser utilizados para el desarrollo de la actividad de recolección.

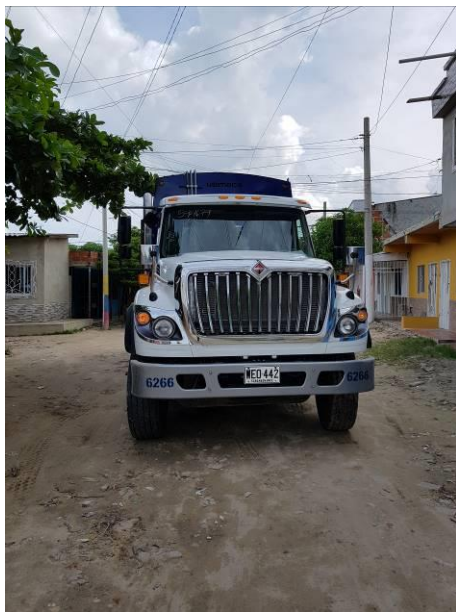
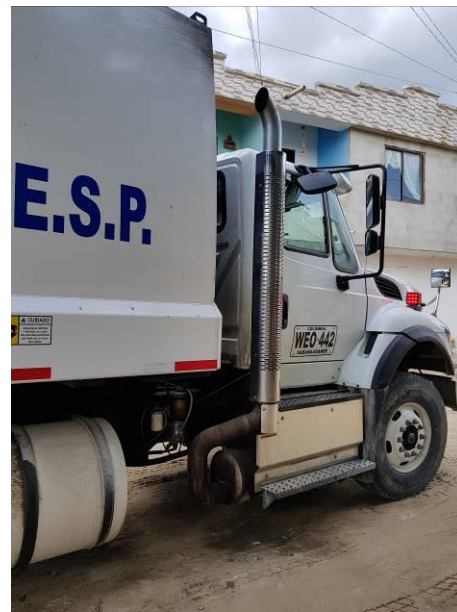
Ilustración 6. Vehículo de placas WEO 442. Fuente: Visita de inspección y vigilancia del 19 y 20 de septiembre de 2017

Ilustración 7. Vehículo de placas WEO 442. Fuente: Visita de inspección y vigilancia del 19 y 20 de septiembre de 2017

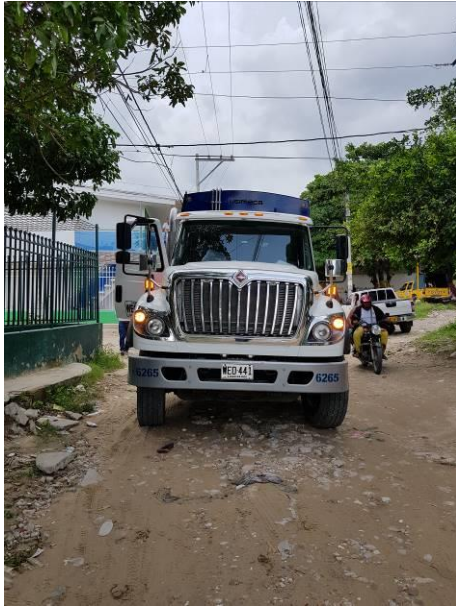
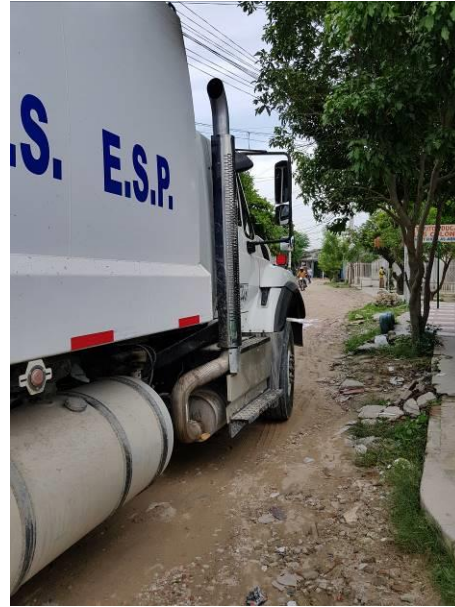
Ilustración 8. Vehículo de placas WEO 441 (verificación del martes 19 de septiembre). Fuente: Visita de inspección y vigilancia del 19 y 20 de septiembre de 2017

Ilustración 9. Vehículo de placas WEO 441 (verificación del martes 19 de septiembre). Fuente: Visita de inspección y vigilancia del 19 y 20 de septiembre de 2017

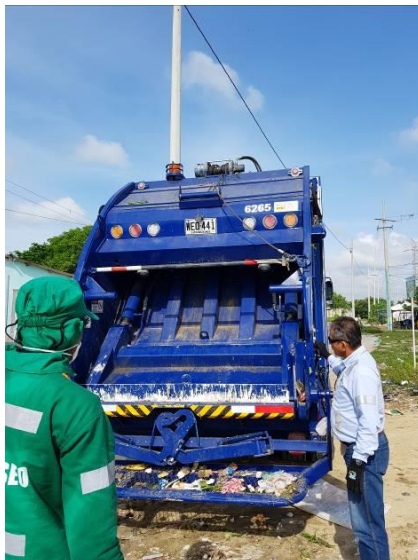
Ilustración 10. Vehículo de placas WEO 441 (verificación del miércoles 20 de septiembre). Fuente: Visita de inspección y vigilancia del 19 y 20 de septiembre de 2017

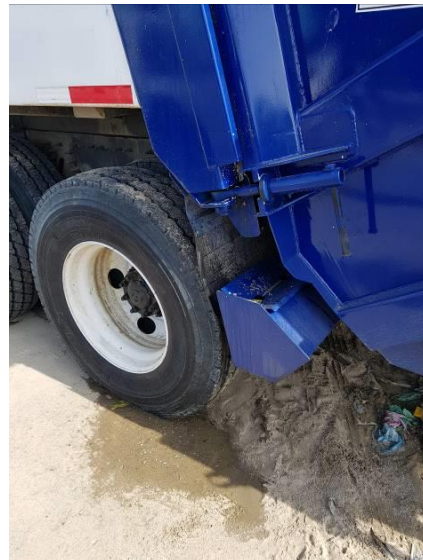
Ilustración 11. Derrame de lixiviados en vehículo de placas WEO 441 (verificación del miércoles 20 de septiembre). Fuente: Visita de inspección y vigilancia del 19 y 20 de septiembre de 2017

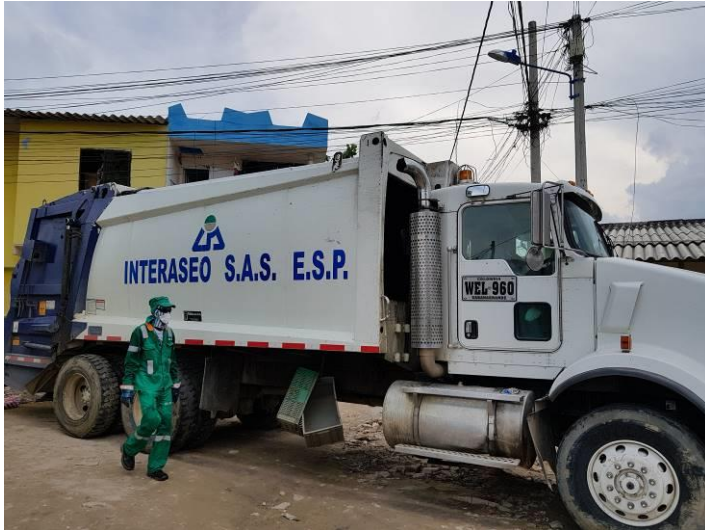
Ilustración 12. Vehículo de placas WEL 960. Fuente: Visita de inspección y vigilancia del 19 y 20 de septiembre de 2017

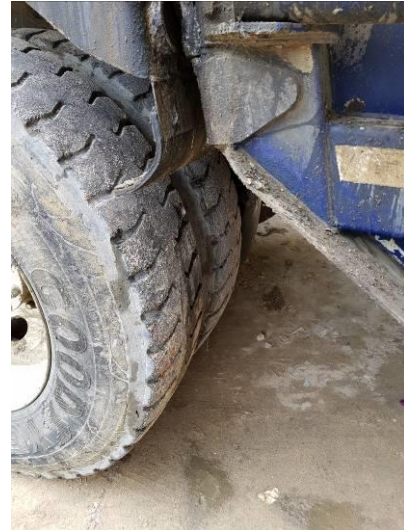
Ilustración 13. Derrame de lixiviados en vehículo de placas WEL 960. Fuente: Visita de inspección y vigilancia del 19 y 20 de septiembre de 2017

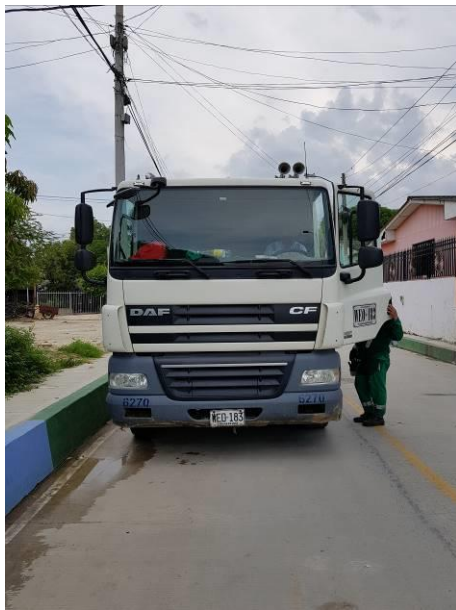
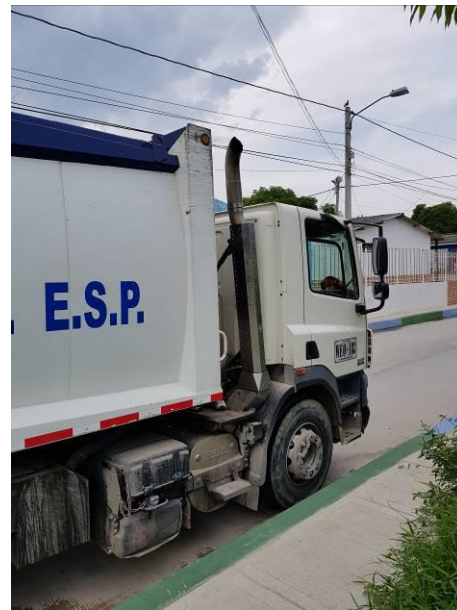
Ilustración 14. Vehículo de placas WEO 183. Fuente: Visita de inspección y vigilancia del 19 y 20 de septiembre de 2017

Ilustración 15. Vehículo de placas WEO 183. Fuente: Visita de inspección y vigilancia del 19 y 20 de septiembre de 2017

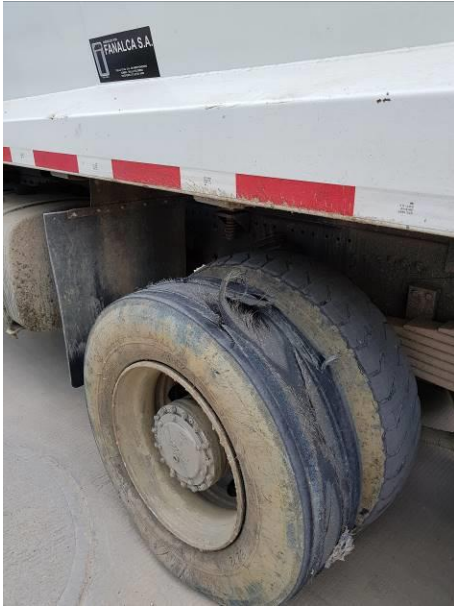
Ilustración 16. Llanta en mal estado del vehículo de placas WEO 183. Fuente: Visita de inspección y vigilancia del 19 y 20 de septiembre de 2017

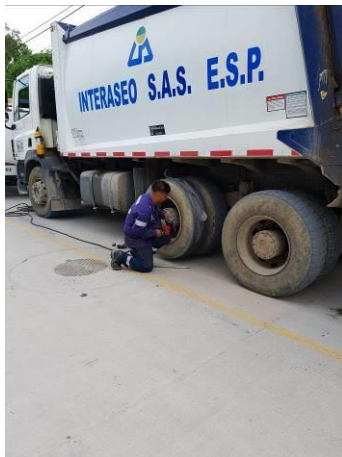
Ilustración 18. Medidas correctivas de la llanta en mal estado del vehículo de placas WEO 183. Fuente: Visita de inspección y vigilancia del 19 y 20 de septiembre de 2017

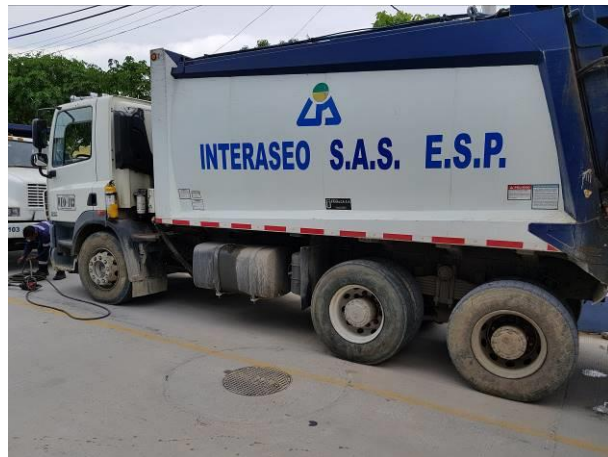
Ilustración 19. Cambio de llanta del vehículo de placas WEO 183. Fuente: Visita de inspección y vigilancia del 19 y 20 de septiembre de 2017

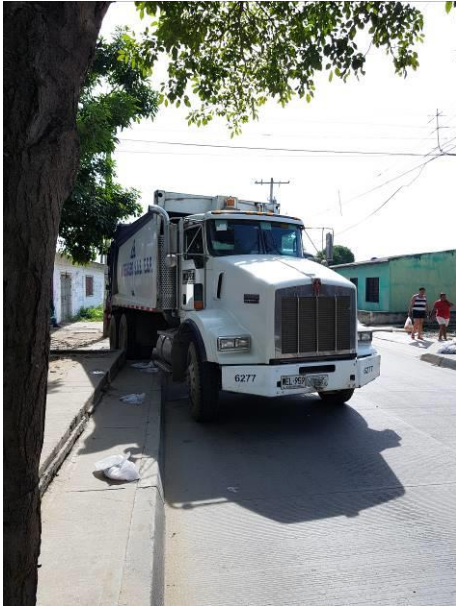
Ilustración 20. Vehículo de placas WEL 959. Fuente: Visita de inspección y vigilancia del 19 y 20 de septiembre de 2017

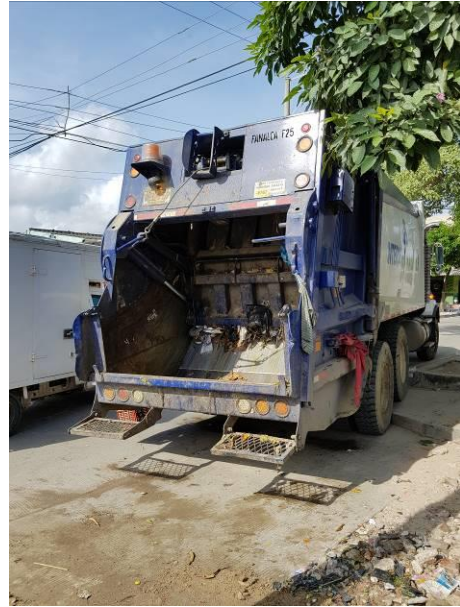
Ilustración 21. Derrame de lixiviados en el vehículo de placas WEL 959. Fuente: Visita de inspección y vigilancia del 19 y 20 de septiembre de 2017

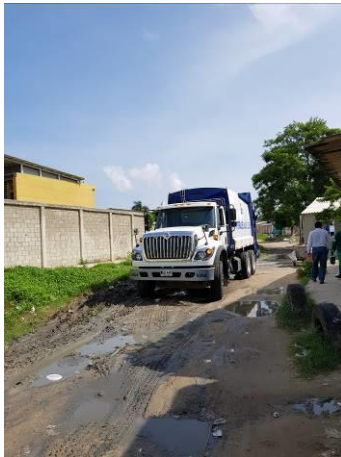
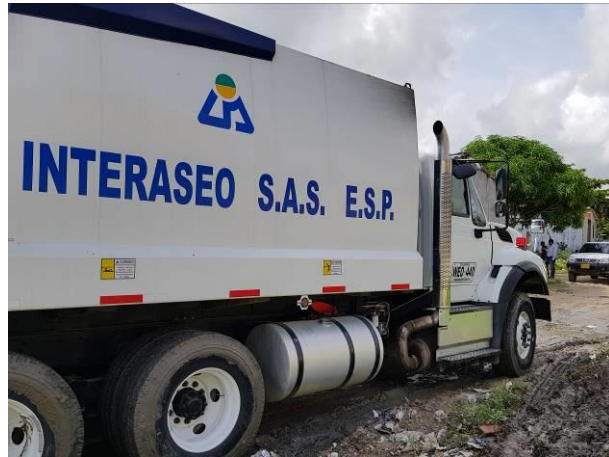
Ilustración 22. Vehículo de placas WEO 440. Fuente: Visita de inspección y vigilancia del 19 y 20 de septiembre de 2017

Ilustración 23. Vehículo de placas WEO 440. Fuente: Visita de inspección y vigilancia del 19 y 20 de septiembre de 2017

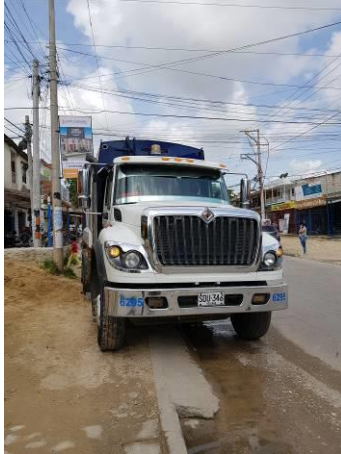
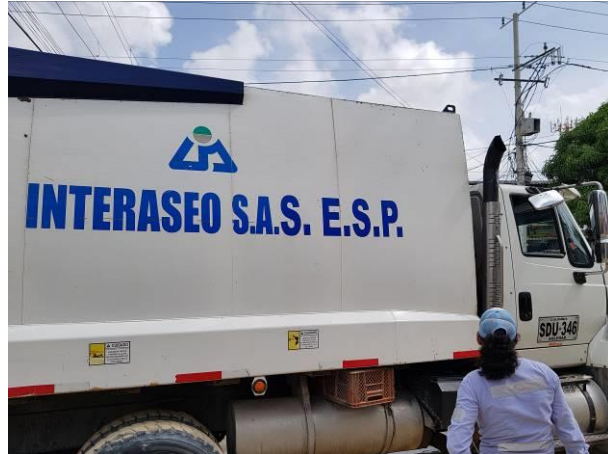
Placas del vehículo	Observaciones del vehículo
SDU 346	<ul style="list-style-type: none"> • El vehículo no presentaba pérdida de líquido (lixiviados). • El vehículo contaba con conos, botiquín y extintor vigente. • El vehículo contaba con escoba, pala y canastilla. • El vehículo no contaba con equipo de carreteras. • La salida del tubo de escape del vehículo se encontraba por debajo de la altura máxima de la caja compactadora. • El vehículo contaba con logos de INTERASEO S.A.S, pero no de ASEO SOLEDAD S.A. E.S.P.

Ilustración 24. Vehículo de placas SDU 346. Fuente: Visita de inspección y vigilancia del 19 y 20 de septiembre de 2017

Ilustración 25. Vehículo de placas SDU 346. Fuente: Visita de inspección y vigilancia del 19 y 20 de septiembre de 2017

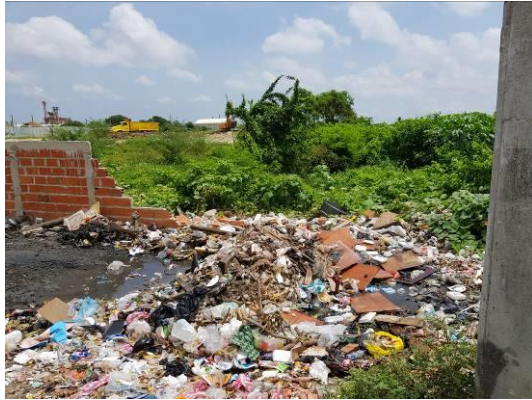
Ilustración 26. Punto crítico a gestionar en la calle 30 # 25. Fuente: Visita de inspección y vigilancia del 19 y 20 de septiembre de 2017

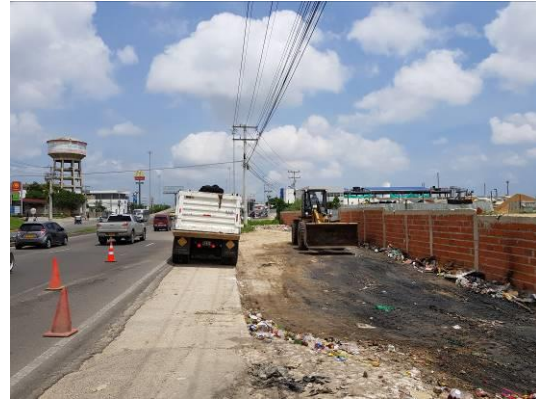
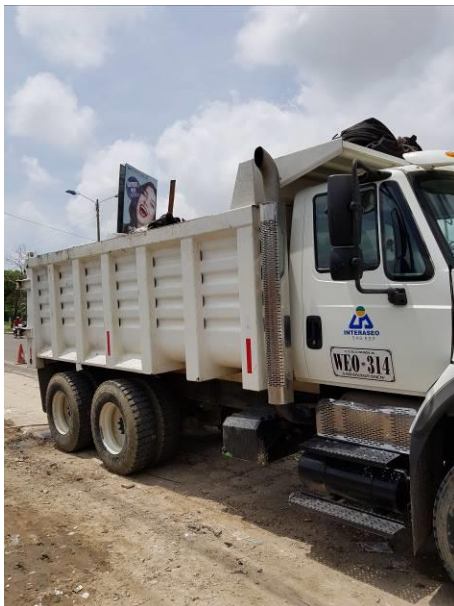
Durante la jornada de 20 de septiembre de 2017 se evidenció una de las volquetas de placa WEO 314 en gestión del punto crítico ubicado en la calle 30 # 25. El vehículo contaba con extintor vigente, botiquín y conos. El vehículo no contaba con tanque de lixiviados y presentaba pérdida de líquidos (lixiviados). El conductor no contaba con mapa ni inventarios de puntos críticos a gestionar, aduciendo a que los conocía de memoria. El vehículo contaba con una carpa para cubrir los residuos expuestos en la tolva (volqueta) cuando éste se dirigía al relleno. El vehículo contaba con logotipos de INTERASEO S.A.S, pero no de ASEO SOLEDAD S.A. E.S.P.

Ilustración 27. Gestión de punto crítico en la calle 30 # 25 con volqueta de placa WEO 314. Fuente: Visita de inspección y vigilancia del 19 y 20 de septiembre de 2017

Ilustración 28. Volqueta de placa WEO 314. Fuente: Visita de inspección y vigilancia del 19 y 20 de septiembre de 2017

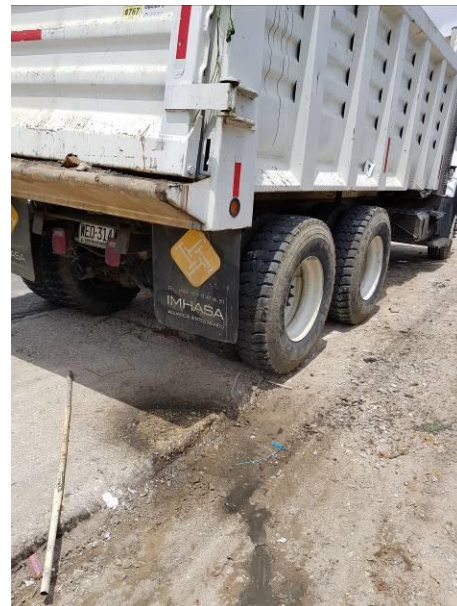
Ilustración 29. Derrame de lixiviados en la volqueta de placas WEO 314. Fuente: Visita de inspección y vigilancia del 19 y 20 de septiembre de 2017

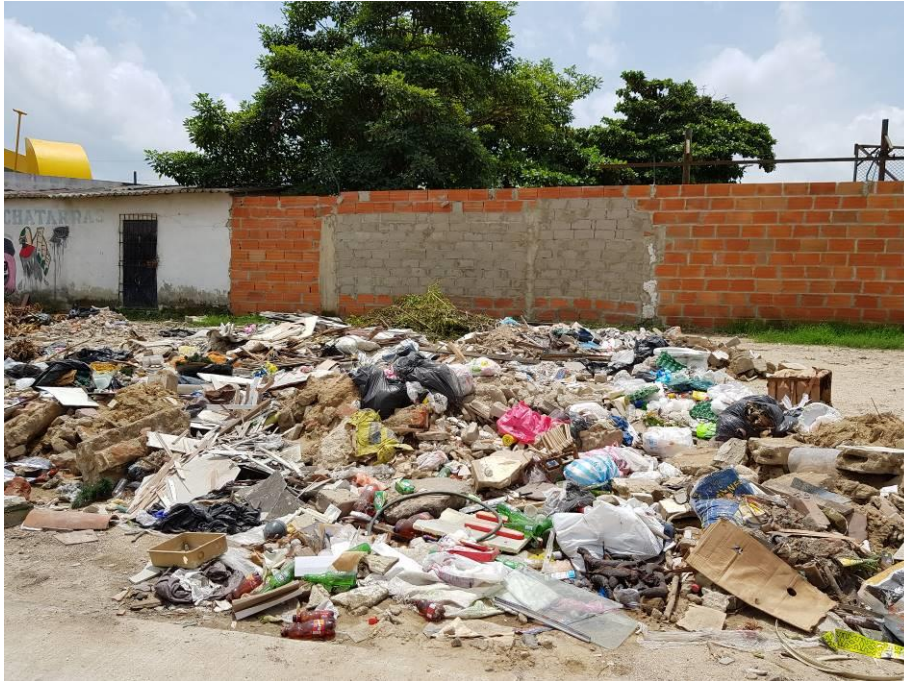
Adicionalmente, durante el recorrido se evidenciaron puntos críticos en la calle 42 # 42, calle 30 # 16 en sector "El Oasis" y Calle 56 # 5 en el sector Coolitoral. No obstante, el punto crítico observado en la calle 42 #42 no figura en el censo suministrado por la empresa, por lo cual se le solicita al prestador que remita el inventario actualizado de estos puntos.

Ilustración 30. Punto crítico en la calle 42 # 42. Fuente: Visita de inspección y vigilancia del 19 y 20 de septiembre de 2017

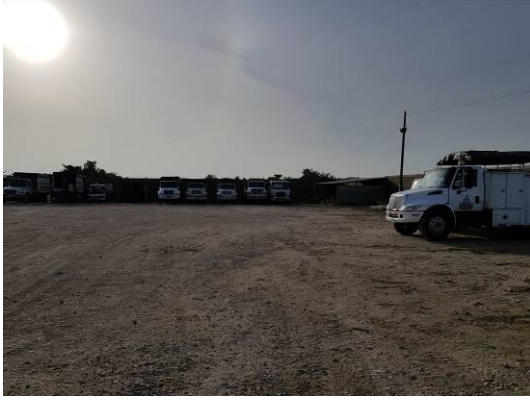
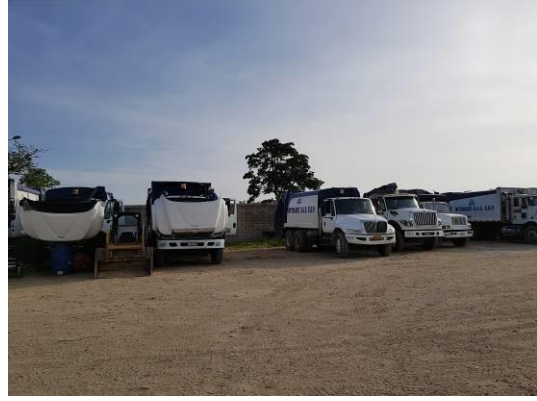
La empresa indicó que la base de operaciones sirve para parquear la totalidad de la flota con que cuenta el grupo INTERASEO S.A.S. E.S.P. en la región, equivalentes a 37 vehículos compactadores, 8 volquetas, 2 amplirroles, 2 retrocargadores, 1 miniretrocargador y 8 camionetas administrativas. Al momento de la visita, en la zona de parqueo de la base se encontraban 10 vehículos compactadores (8 que operaban Soledad y 2 de otros municipios), 5 volquetas y 3 vehículos que, según la empresa, serían retirados de la flota.

Ilustración 31. Zona de parqueo de la base de operaciones. Fuente: Visita de inspección y vigilancia del 19 y 20 de septiembre de 2017

Ilustración 32. Zona de parqueo de la base de operaciones. Fuente: Visita de inspección y vigilancia del 19 y 20 de septiembre de 2017

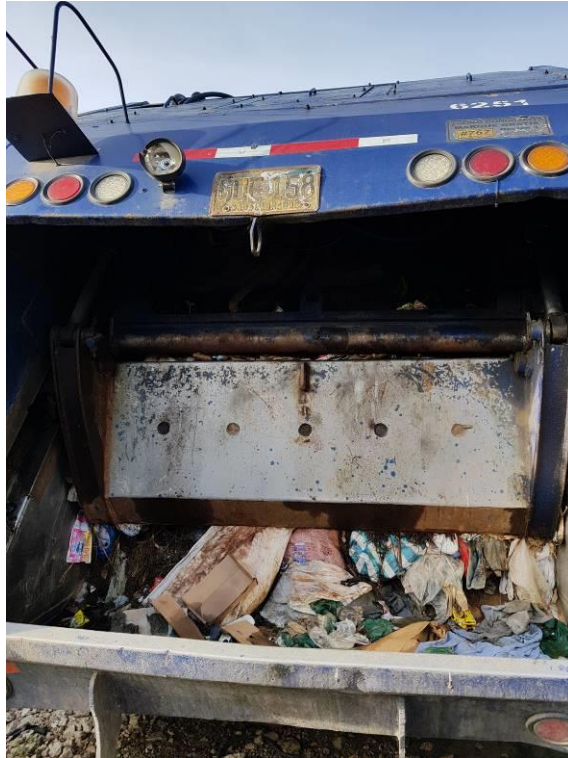
Se observó que el vehículo compactador de placas GOE 158 estaba parqueado en la base de operaciones y tenía residuos almacenados en la tolva. La empresa indicó que este vehículo realiza operaciones en el municipio de Santo Tomás y que éste estaba siendo objeto de mantenimiento en la base.

Ilustración 38. vehículo compactador de placas GOE 158 con residuos almacenados en la base de operaciones.
Fuente: Visita de inspección y vigilancia del 19 y 20 de septiembre de 2017

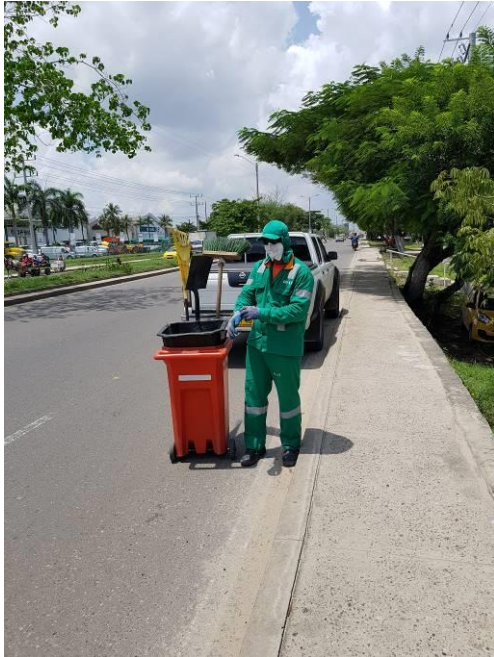
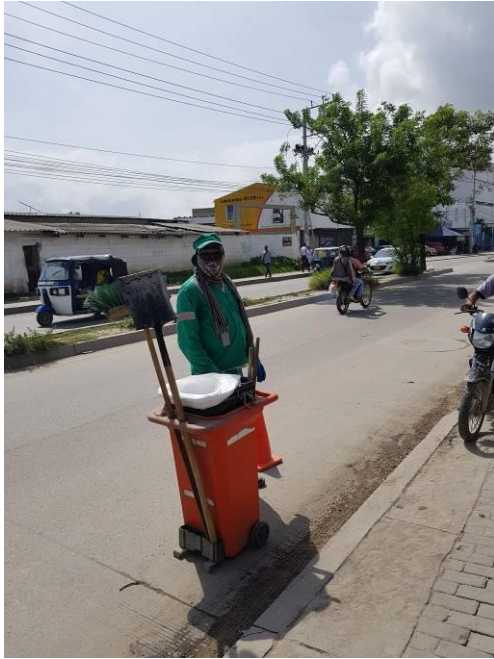
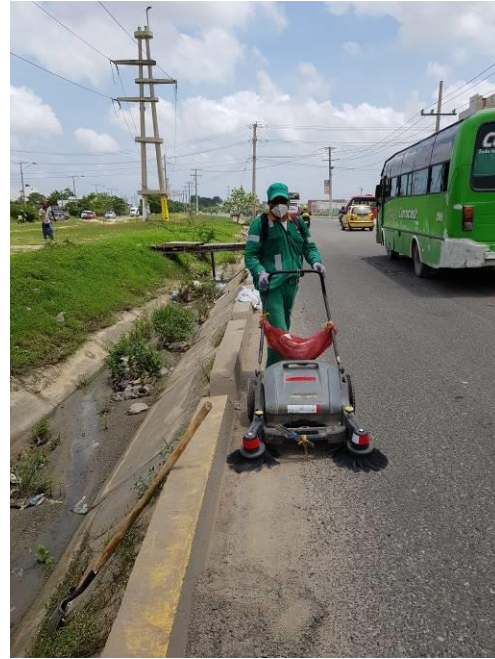
Ilustración 42. Operario de barrido en calle 30 # 23.
Fuente: Visita de inspección y vigilancia del 19 y 20 de septiembre de 2017

Ilustración 43. Operario de barrido en calle 76 # 15B.
Fuente: Visita de inspección y vigilancia del 19 y 20 de septiembre de 2017

Ilustración 44. Operario de barrido en calle 54 # 14. Fuente: Visita de inspección y vigilancia del 19 y 20 de septiembre de 2017

Ilustración 45. Operario de barrido en Avenida Circunvalar con carrera 49. Fuente: Visita de inspección y vigilancia del 19 y 20 de septiembre de 2017

Debido a que algunos operarios no contaban con los planos de microrrutas de barrido, y otros no sabían ubicarse en él, no fue posible verificar el cumplimiento de los recorridos, de conformidad con lo dispuesto en el artículo 2.3.2.2.2.4.55 del Decreto MVCT 1077 de 2015:

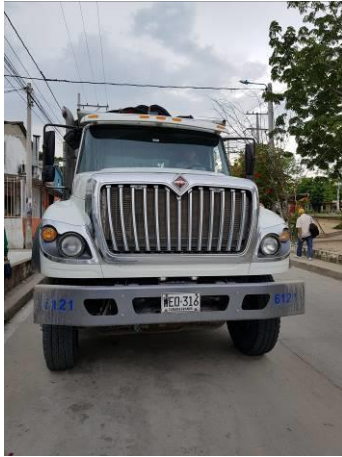
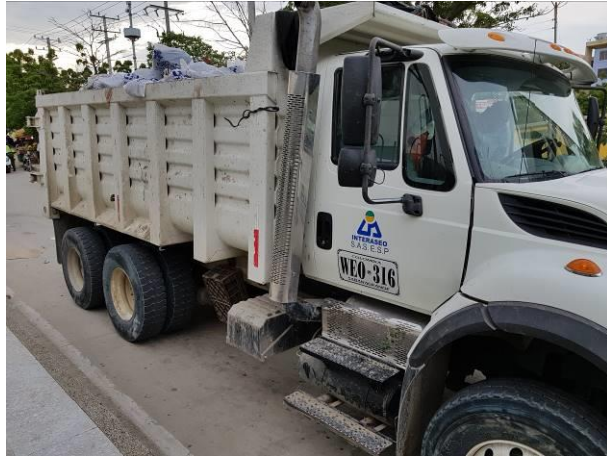
Día de verificación	Lugar de verificación	Placas del vehículo que la atendía	Observaciones del vehículo
Martes 19 de septiembre	Calle 77 #18H	WEO 316	<ul style="list-style-type: none"> Vehículo de 15 yd³ de capacidad. El vehículo contaba con logos de INTERASEO S.A.S, pero no de ASEO SOLEDAD S.A. E.S.P. El conductor no contaba con plano de la microrruta que recorría. El conductor llevaba un registro manual de las operaciones realizadas. El vehículo contaba con extintor, botiquín y conos. El vehículo no contaba con equipo de carreteras.
Miércoles 20 de septiembre	Avenida circunvalar con carrera 42	STR 800	<ul style="list-style-type: none"> El vehículo contaba con extintor, botiquín y conos. El vehículo contaba con logos de INTERASEO S.A.S, pero no de ASEO SOLEDAD S.A. E.S.P. El vehículo no contaba con equipo de carreteras. El conductor informó que disponía aproximadamente 13 toneladas diarias de residuos de barrido en el relleno sanitario. El conductor señaló que la ruta que recorría sólo recogía residuos dispuestos sobre vías principales.

Ilustración 46. Volqueta de recolección de residuos de barrido de placas WEO 316. Fuente: Visita de inspección y vigilancia del 19 y 20 de septiembre de 2017

Ilustración 47. Volqueta de recolección de residuos de barrido placas WEO 316. Fuente: Visita de inspección y vigilancia del 19 y 20 de septiembre de 2017

Así las cosas, teniendo en cuenta que el vehículo de recolección de residuos de barrido desarrolla en cierta forma una actividad de recolección de residuos sólidos no aprovechables con destino a disposición final, es susceptible de evaluación a partir de los criterios establecidos en el artículo 2.3.2.2.3.36 del Decreto MVCT 1077 de 2015. En este sentido, se concluye que las volquetas no cumplen con las características exigidas en los numerales 1, 3, 60 y 14 del artículo de referencia.

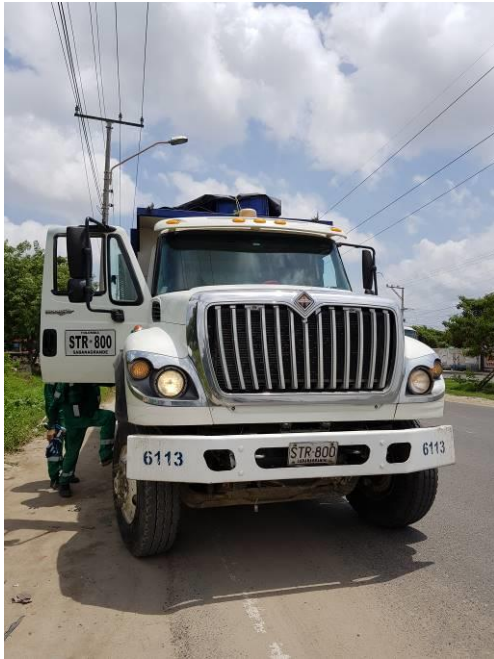
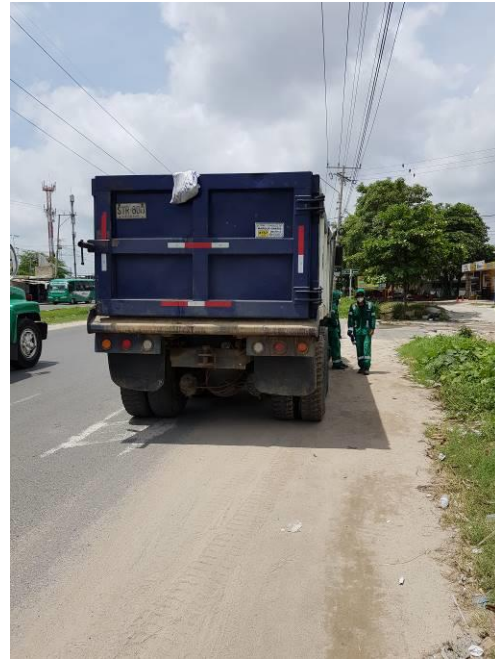
Ilustración 48. Volqueta de recolección de residuos de barrido placas STR 800. Fuente: Visita de inspección y vigilancia del 19 y 20 de septiembre de 2017

Ilustración 49. Volqueta de recolección de residuos de barrido placas STR 800. Fuente: Visita de inspección y vigilancia del 19 y 20 de septiembre de 2017

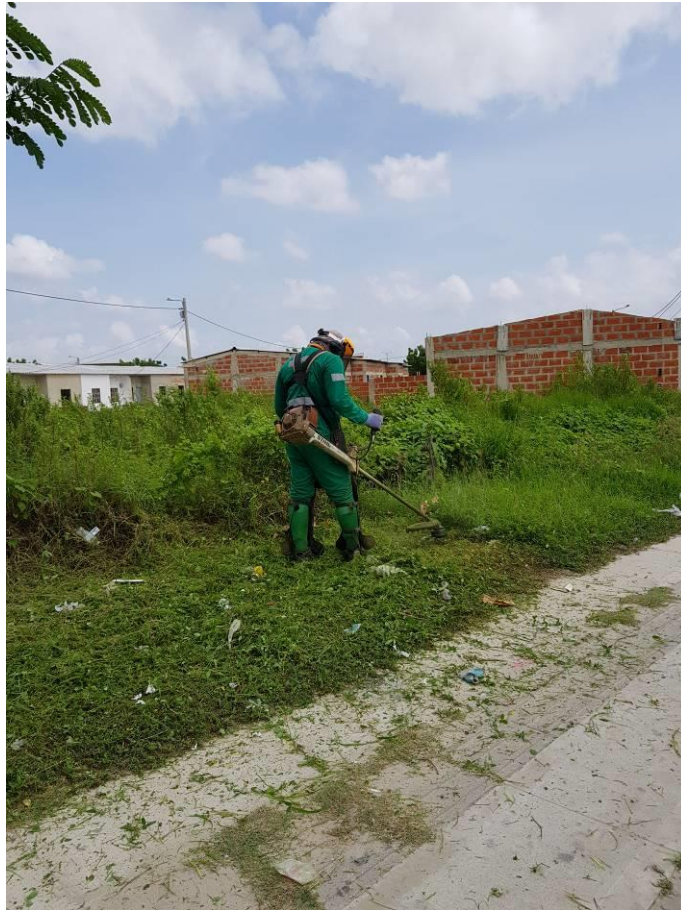
Ilustración 52. Actividades de corte de césped

Se observó que en los dos frentes en que se desarrollaba la actividad no se tenía ningún tipo de señalización que permitiera identificar a la empresa y el tipo de actividad que se estaba desarrollando. Tampoco se observó ningún tipo de cerramiento en los sitios donde se ejecutaba el corte de césped. De igual forma, no se observó ningún tipo de malla que evitara la impulsión de objetos durante la actividad de corte de césped. Según la empresa, una de las mallas que utilizaban para estas labores estaba rota y otra se encontraba deteriorada.

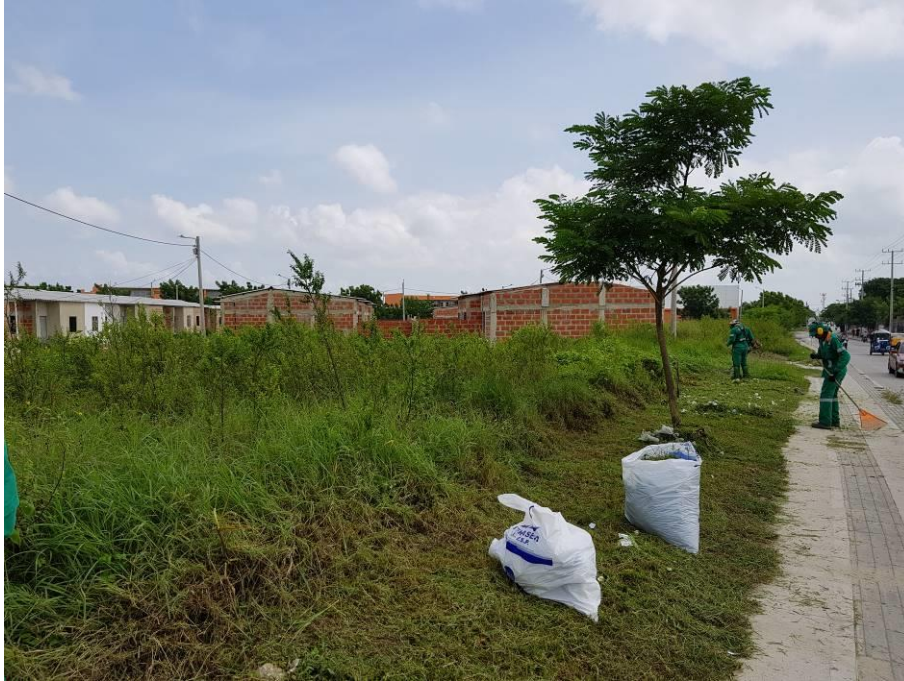
Ilustración 53. Ausencia de señalización en el desarrollo de la actividad de corte de césped

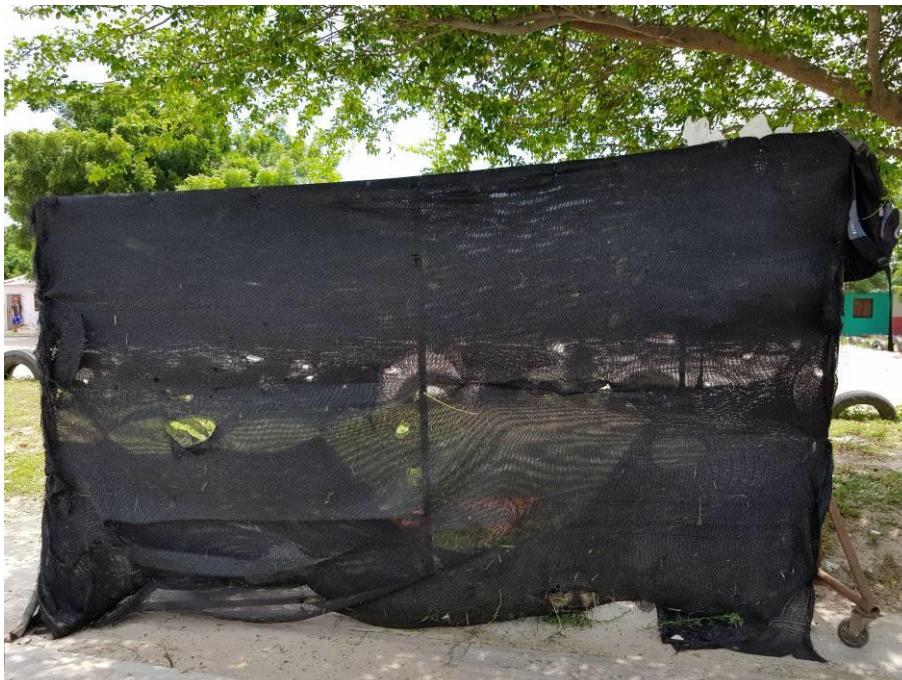
Ilustración 54. Instalación de malla en polisombra

No obstante, durante otro momento del recorrido en que se transitó por esta misma zona, se encontró que ya se había instalado una malla en poli sombra en uno de los frentes de trabajo. Los operarios de los frentes no contaban con mapa o plano de identificación de las zonas trabajadas.

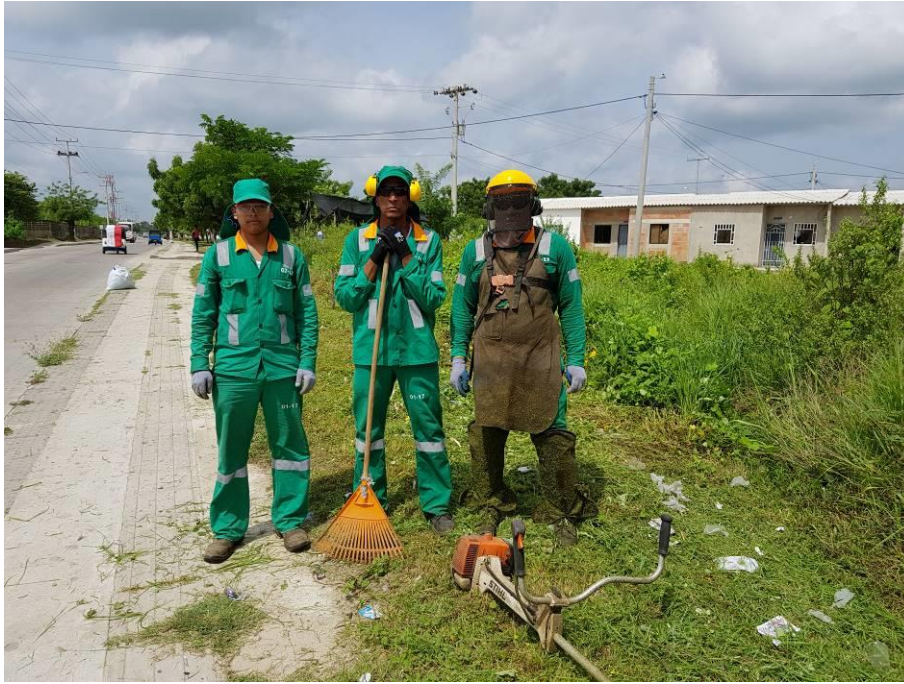
Ilustración 55. Grupo de trabajo para corte de césped.

Se verificó que los grupos se conformaban por una persona encargada directamente del corte de césped y los otros dos operarios se encargaban del almacenamiento de los residuos resultantes en bolsas. Las personas que manejaban las guadañas contaban con máscara, tapones de oídos, pechera, canilleras y botas de seguridad, además de guantes, gafas y tapabocas.

Tres de los operarios no contaban con carné de ARL ni identificación que permitiera determinar a qué administradora estaba vinculado. Lo anterior, presuntamente iría en contravía de lo establecido en el artículo 2.3.2.2.2.6.69 del Decreto 1077 de 2015:

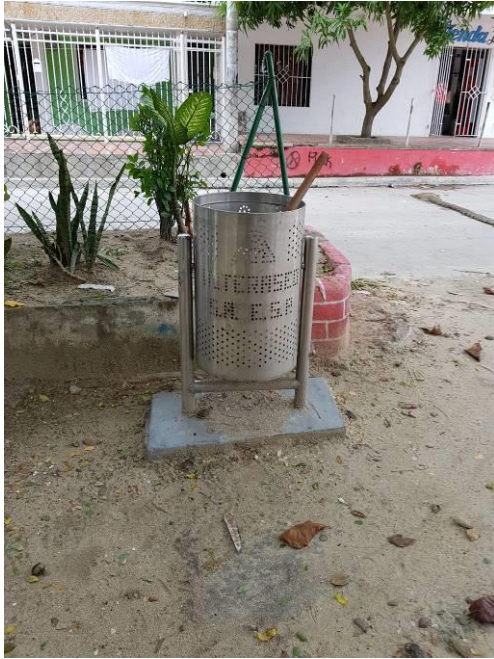
Durante recorrido del 19 de septiembre de 2017 se constató la existencia de 7 cestas de vaivén con perforaciones que permiten el desalojo de aguas lluvias, ubicadas en el Parque Las Nubes e identificadas con el nombre de la empresa. De igual forma, durante diligencia del 20 de septiembre de 2017 se corroboró la existencia de 2 ejemplares de iguales características en el Parque La Fe, 3 en el Parque Los Cumpleaños y 3 en el Polideportivo Soledad 2000.

Ilustración 56. Cesta instalada en Parque Las Nubes con identificación de la empresa. Fuente: Visita de inspección y vigilancia del 19 y 20 de septiembre de 2017

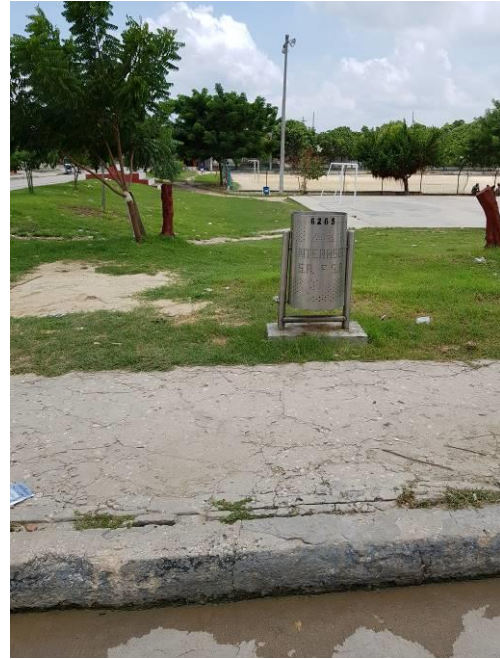
Ilustración 57. Cesta instalada en Polideportivo Soledad 2000 con identificación de la empresa. Fuente: Visita de inspección y vigilancia del 19 y 20 de septiembre de 2017
