INFORME DE SEGUIMIENTO A SITIOS DE DISPOSICIÓN FINAL

BIORGANICOS DEL SUR DEL HUILA S.A. E.S.P. RELLENO SANITARIO BIORGANICOS DEL SUR DEL HUILA

SUPERINTENDENCIA DELEGADA PARA ACUEDUCTO, ALCANTARILLADO Y ASEO DIRECCIÓN TÉCNICA DE GESTIÓN DE ASEO Bogotá D.C., junio de 2019

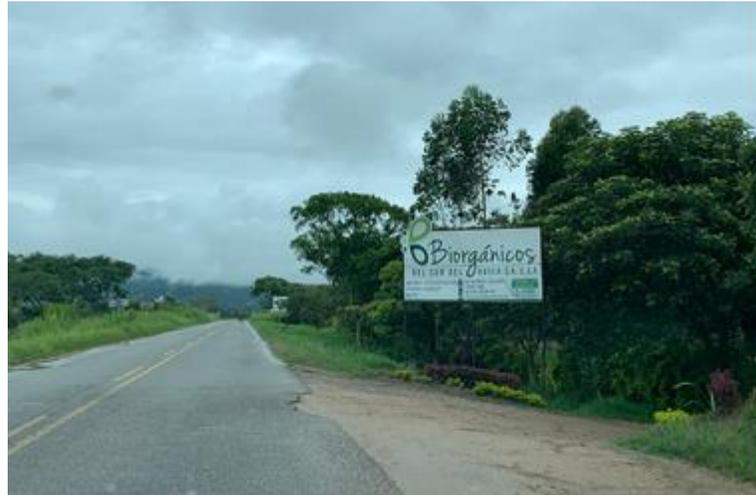
Ilustración 2. Ingreso al relleno

Al sitio se accede por la vía que conduce al municipio de San Agustín e Isnos, es de carácter público y la vía se encuentra pavimentada, se identificó una vía interna de ingreso de un solo sentido, esta se encuentra destapada y posee canales perimetrales en material terreo. Sin embargo, el prestador cuenta con una vía alterna, la cual atraviesa el predio y conduce a fincas privadas.

Cabe resaltar que las vías presentaban condiciones de irregularidad por la lluvia que se presentó la noche anterior a la visita de la SSPD.

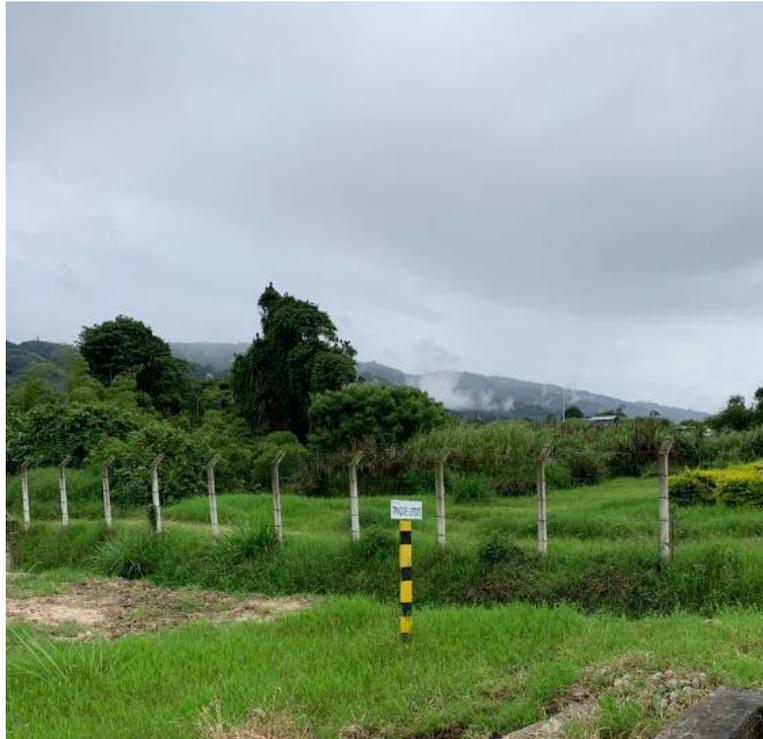
Ilustración 6. Cerramiento Perimetral.

El predio presenta cercamiento perimetral con malla eslabonada, cerca en alambre de púas y postes en concreto y cerramiento con vegetación.

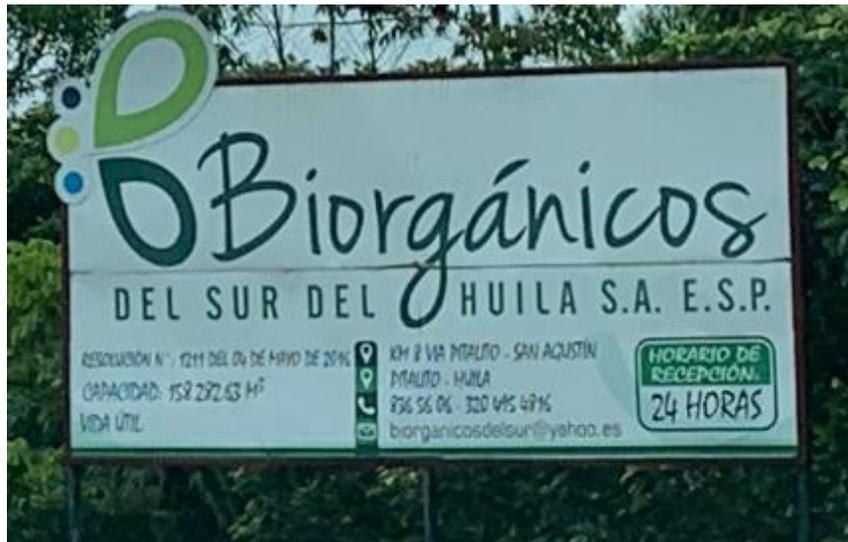
Ilustración 7. Valla informativa

En la entrada del sitio es posible observar una valla que contiene el nombre de la empresa, número de resolución por la cual se autoriza la disposición de residuos, capacidad según la licencia, municipio y departamento de ubicación y datos de contacto (teléfonos y correo electrónico).

No se observó la capacidad remanente del sitio en algún lugar visible. Lo anterior, se configura en un presunto incumplimiento al Parágrafo 4 Artículo 28 de la Resolución CRA 720 de 2015 el cual estipula:

“Todo sitio de disposición final deberá reportar anualmente al Sistema Único de Información (SUI), su capacidad de disposición y tener disponible la misma en un lugar visible, con el fin de ilustrar con información suficiente a los prestadores de recolección y transporte.”

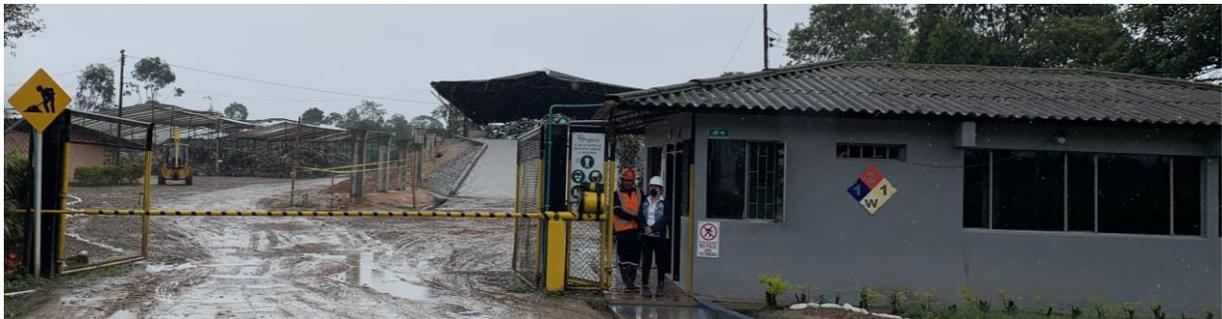
Ilustración 8. Ingreso al sitio

El control de acceso de los vehículos se realiza desde la entrada, la cual cuenta con una vara, un portón y una puerta de control, de igual manera cuenta con señalización de acceso restringido, el horario de recepción es de 24 horas. Sin embargo, vale la pena aclarar que la citada infraestructura es para el ingreso de la planta de tratamiento. Por lo anterior, se presenta un presunto incumplimiento de lo estipulado en el numeral 8 del artículo 2.3.2.3.3.1.9 del Decreto 1077 del 2015, el cual hace referencia a los criterios operacionales relacionados con el control del acceso al público y prevención del tráfico vehicular no autorizados y de la descarga ilegal de residuos.

Cabe resaltar que este hallazgo persiste en relación con el *“informe de seguimiento a sitios de disposición final con vida útil menor a 3 años – 2018”*.

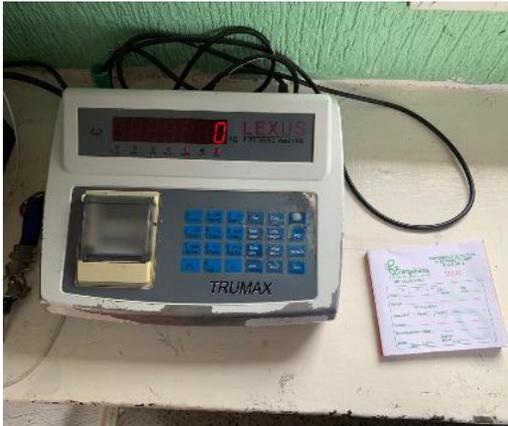
Ilustración 9. Tablero Báscula

Un operario realiza el control del ingreso y la salida de los vehículos en la caseta de ingreso al sitio. Los pesos se registran y se expide un ticket y un recibo, posteriormente se le entrega copia al conductor del vehículo, los cuales se discriminan por peso entrada, peso salida, placa, hora de entrada y salida, tipo de vehículo, entre otros.

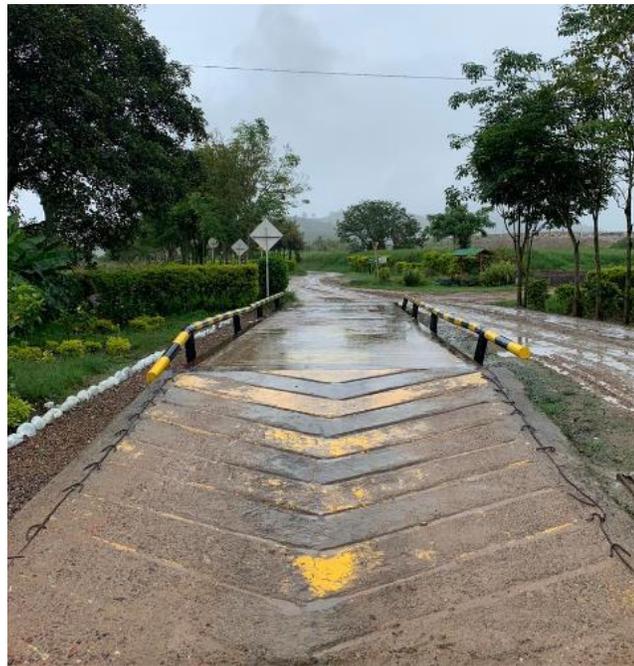
Ilustración 10. Báscula

El sitio actualmente cuenta con una báscula de pesaje electrónica marca LEXUS con capacidad de 40 toneladas, la cual se encuentra calibrada por la empresa METROLOGIA Y SUMINISTROS S.A.S., el laboratorio se encuentra certificado por el Organismo Nacional de Acreditación de Colombia (ONAC), como se evidencia a continuación:

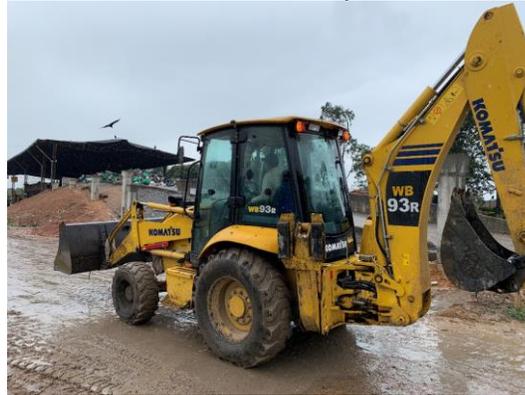
Ilustración 12. Maquinaria

Para operación del sitio de disposición final “*Biorgánicos del Sur del Huila*” el prestador cuenta con dos retroexcavadoras, tres volquetas y un cargador, los cuales fueron evidenciados en visita. No obstante, una de las retroexcavadoras no se encontraba operativa, las cuales se relacionan en el reglamento operativo.

El prestador remitió el listado de maquinaria general para el sitio. No obstante, llama la atención que la maquinaria descrita se encuentra en estado de reparación, a su vez, no se evidencian las volquetas requeridas para el transporte de los residuos desde la planta hacia la celda de disposición, ni la retroexcavadora que posee en el frente y el cargador que se encontraba realizando los labores en la planta de tratamiento, por lo que se requiere que esclarezca esta situación:

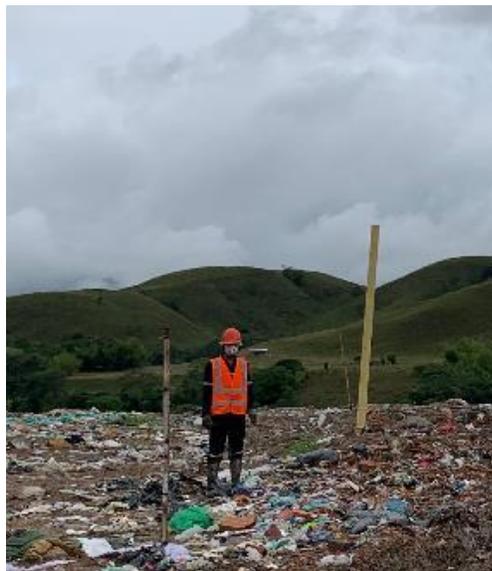
Ilustración 13. Operario

Los operarios presentes en el frente de trabajo y en la planta de tratamiento cuentan con elementos de seguridad como: guantes, uniforme, botas y gorra, tapabocas y gafas de seguridad.

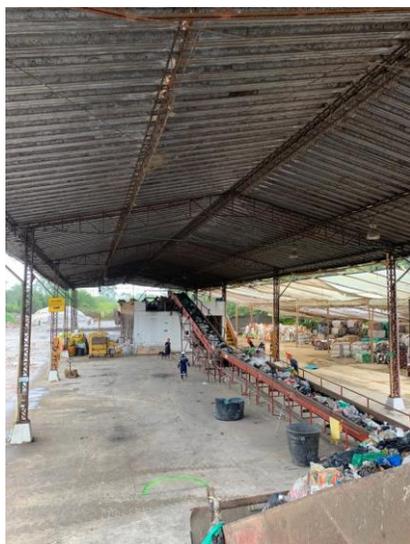
Ilustración 15. Planta de tratamiento

El prestador cuenta con una planta de tratamiento de residuos sólidos, en primer lugar, los residuos ingresan a la planta de tratamiento, son apilados en una rampa y mediante la maquinaria son ingresados a una tolva, la cual los conduce a una banda transportadora, durante este proceso los operarios realizan la apertura de las bolsas y la clasificación de los residuos (aprovechable – orgánico, aprovechable- inorgánico e inservible).

Los residuos aprovechables inorgánicos son clasificados según el material, luego compactados y apilados para su comercialización, mientras que los residuos aprovechables orgánicos ingresan a un thromel, el cual se encarga de separar los residuos orgánicos de sus empaques, y poder así ingresar a la planta de compostaje, la cual cuenta con varias pilas de maduración. Una vez se encuentre madurada la materia orgánica se procede a moler y generar así fertilizantes.

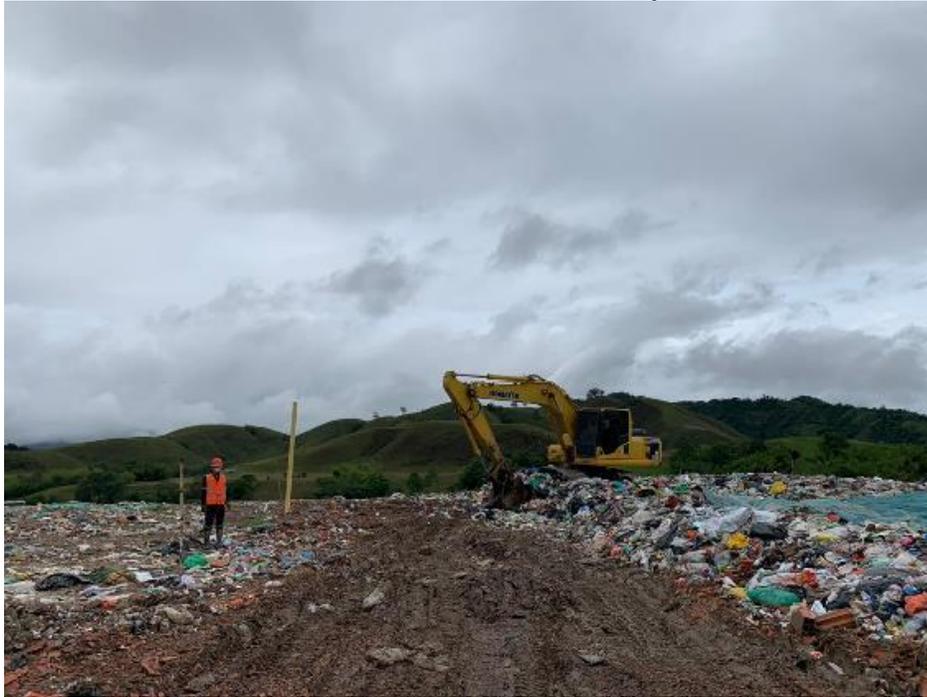
Ilustración 18. Frente de trabajo

Ahora bien, los residuos sólidos no aprovechables actualmente se están disponiendo en la terraza superior, la cual comprende un área de 15 m de largo por 7 metros de ancho. De acuerdo con lo informado por el prestador, esta cuenta con un sistema de impermeabilización de fondo con geomembrana, sistema de recolección de aguas lluvias a través de canales perimetrales, sistema de tratamiento de lixiviados (conducción en forma de espina de pescado al interior de la celda, pondajes) y evacuación de gases mediante chimeneas.

De igual manera, la compactación de los residuos se realiza con retroexcavadora.

No se cuenta con una celda de contingencia para la disposición final de residuos ya que, de conformidad con lo establecido en este informe, el sitio cuenta con espacio en su celda activa para disponer.

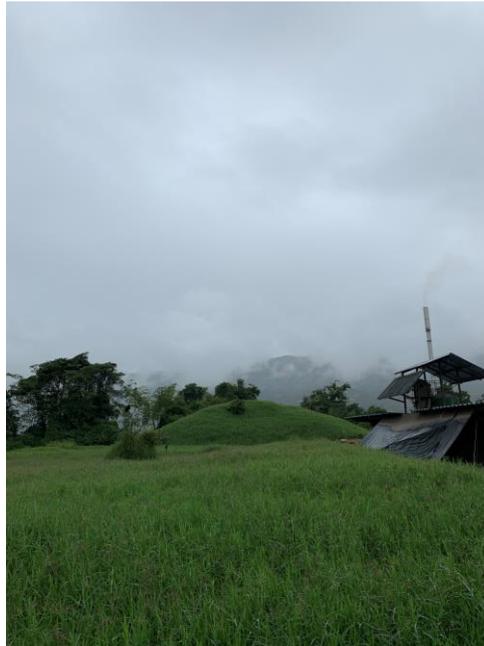
Ilustración 19. Zona clausurada

El prestador informó que cuenta con cinco áreas clausuradas, las cuales se encuentran con cobertura vegetal y cuentan con sus respectivos sistemas de control de gases y lixiviados.

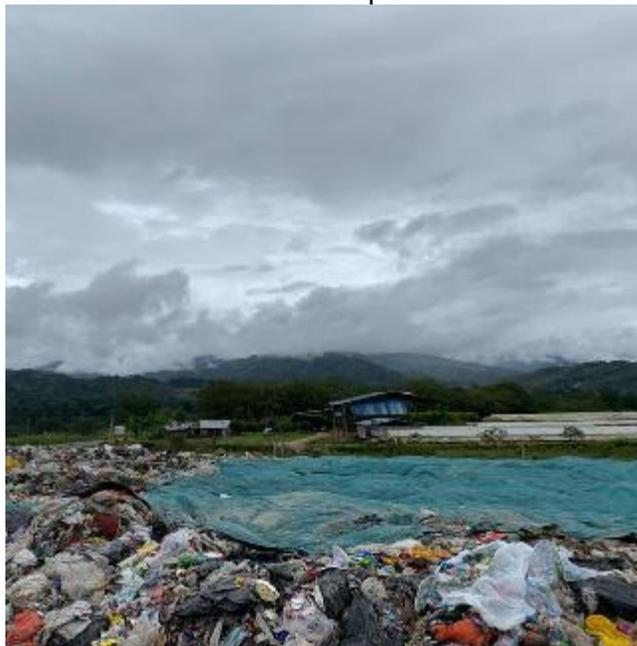
Ilustración 20. Residuos sólidos expuestos en frente de trabajo

- Existe presencia de residuos sólidos sin cubrimientos, por lo tanto, se presenta un presunto incumplimiento del numeral 5 del artículo 2.3.2.3.3.1.9 del Decreto 1077 del 2015.

Pese a que el sitio cuenta con áreas cubiertas en material terreo y el prestador se encontraba realizando cubrimiento con material negro verde, se evidenciaron zonas con residuos expuestos en la celda activa. Lo anterior contraviene lo dispuesto en el artículo 2.3.2.3.3.1.9 Criterios operacionales del Decreto 1077 de 2015. Cabe resaltar que este hallazgo persiste en relación con el *“informe de seguimiento a sitios de disposición final con vida útil menor a 3 años – 2018”*.

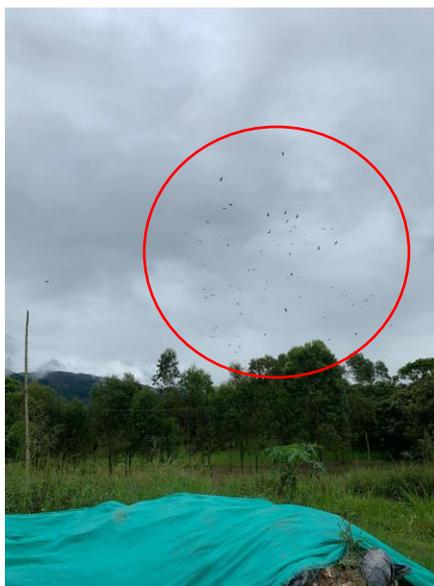
Ilustración 22. Gallinazos

Para los gallinazos cuenta con un control manual realizado por los operadores del relleno. Sin embargo, se observó la presencia de gallinazos aledaños al predio, en el frente de trabajo y en sobrevuelo. Lo anterior contraviene lo dispuesto en el artículo 2.3.2.3.3.1.9 Criterios operacionales del Decreto 1077 de 2015, en lo relacionado al control de vectores y roedores. Este hallazgo persiste en relación con el *“informe de seguimiento a sitios de disposición final con vida útil menor a 3 años – 2018”*.

Cabe recalcar, que el predio se localiza cerca de un galponero avícola lo cual ha generado una mayor concentración de gallinazos, según lo reportado por el prestador. Sin embargo, el prestador informó que no se han presentado problemas con la Aeronáutica Civil relacionadas a la presencia de gallinazos, ya que el sitio de disposición final se encuentra a unos 6 kilómetros del aeropuerto El Contador de Pitalito.

- Se observó la presencia de gallinazos aledaños al predio, en el frente de trabajo y en sobrevuelo. Lo anterior contraviene lo dispuesto en el artículo 2.3.2.3.3.1.9 Criterios operacionales del Decreto 1077 de 2015, en lo relacionado al control de vectores y roedores.

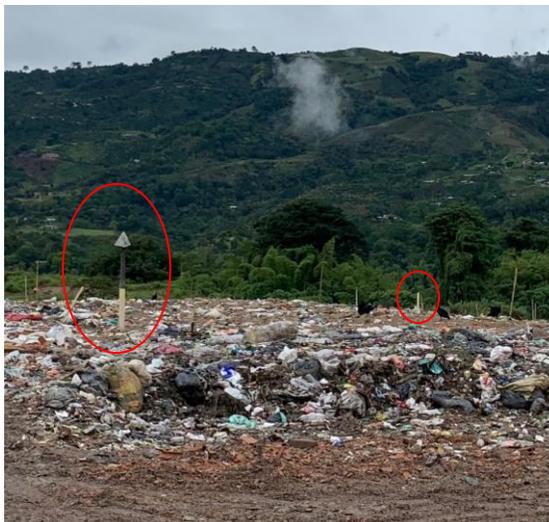
Ilustración 23. Chimeneas

Los gases generados en el proceso de descomposición de los residuos sólidos son captados mediante chimeneas, las cuales, según lo informado se conectan a la tubería de recolección de lixiviados y son protegidas por un gavión de 1 x 1 m el cual va desde la base de la celda hasta la superficie. El diámetro de la tubería de evacuación de gases es de 6 pulgadas, la cual fue

perforada en la zona donde está en contacto con los residuos, sobresaliendo 2.5 metros en la superficie del relleno.

Se evidenciaron durante el recorrido seis chimeneas, las cuales mantenían su posición vertical.

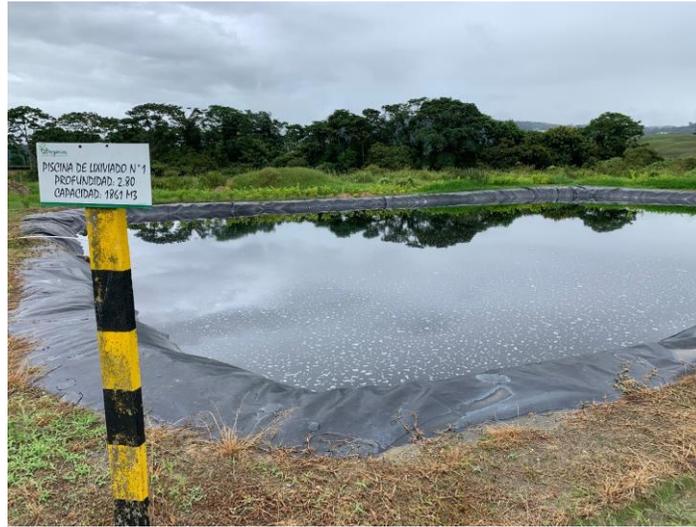
Ilustración 24. Piscina de lixiviados

Ahora bien, de acuerdo con lo manifestado por el prestador los lixiviados son recolectados mediante galería de filtración instalada en el fondo de la celda mediante filtros tipo francés los lixiviados recolectados son conducidos mediante tubería 6" PVC a una piscina de lixiviados, la cual tiene una capacidad de almacenamiento útil de 1.864 m³, adicionalmente, el sitio cuenta con dos piscinas de oxidación con capacidad de 353m³, en caso de presentarse una contingencia, se tienen dos piscinas adicionales con capacidad de 305,87 m³

De acuerdo con lo evidenciado en visita, a pesar de que las piscinas del relleno y de la planta de compostaje contaban con borde libre, se encontraban llenas, el prestador informó que las lluvias de la noche anterior aumentaron el volumen ocupado de las mismas.

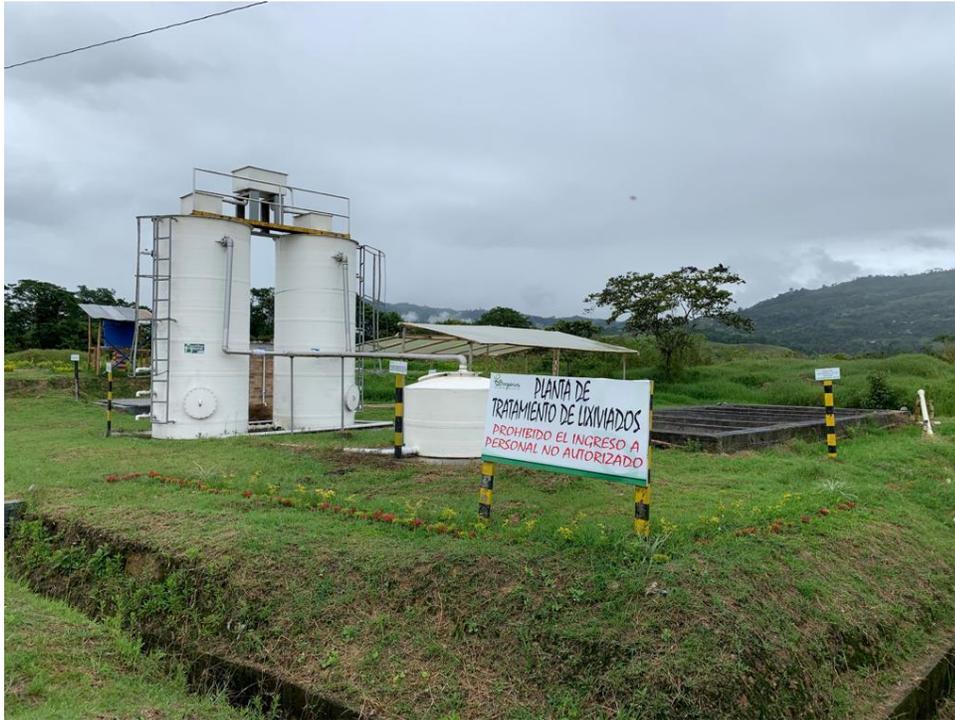
Ilustración 26. Planta de tratamiento de lixiviados

El tratamiento de los lixiviados se realiza a través de un reactor, seguido de un desarenador, los lodos generados por el proceso se encuentran en un lecho de secado.

Finalmente, se realiza recirculación de los lixiviados a las celdas clausuradas para acelerar el proceso de descomposición de los residuos.

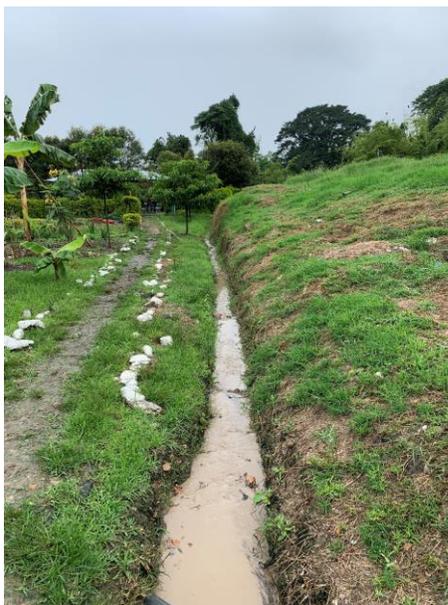
Ilustración 27. Canales de agua lluvia

El manejo de aguas lluvia y de escorrentía se realiza a través de canales perimetrales para la evacuación, los canales que no se ubican cerca al frente de disposición o áreas donde se va a realizar la adecuación con residuos sólidos son construidos en concreto. Lo demás canales se construyen en el terreno natural y de acuerdo con la topografía del mismo y donde se requiera.
