1. Identificación del prestador

1.1. Nombre o razón social:	CIUDAD LIMPIA NEIVA S.A E.S.P.		
1.2. Nit:	900674866-8		
1.3. ID (SUI - RUPS):	26785		
1.4. Servicio público domiciliario (SPD) prestado objeto de la vigilancia o inspección:	Aseo

2. Identificación de la acción de vigilancia e inspección realizada:

2.1. Año del programa al que pertenece la acción:	2021
2.2. Clase acción:	Vigilancia __ Inspección <u>X</u>
2.3. Motivo de la acción:	Especial __ detallada <u>X</u> concreta __
2.4. Origen causal de la acción:	Clasificación de nivel de riesgo __ Perfilamiento de riesgo __ Evaluación de Gestión y Resultados <u>X</u> Monitoreo de planes __ Denuncia ciudadana (Petición de interés general) __ Otros ¿Cuál? _____
2.5. Ubicaciones físicas o virtuales objeto de la acción:	La base de operaciones está ubicada en Carrera 7 # 82 - 70 Avenida Alberto Galindo en el municipio de Neiva, Huila. El Relleno Sanitario Los Ángeles está ubicado en Vereda La Jagua, Corregimiento de Fortalecillas, Km 4.5 Vía a Río Ceiba.

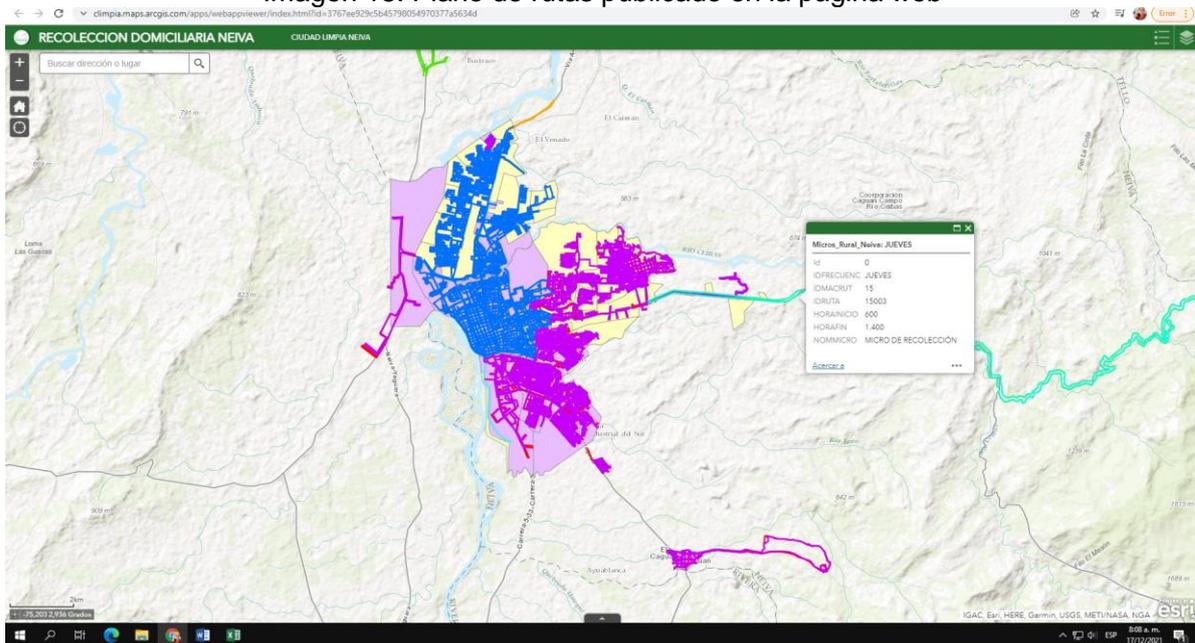
Imagen 18. Plano de rutas publicado en la página web

Aunado a lo anterior, es pertinente indicar que en la página web no se observan las macrorrutas 12, 13 y 39

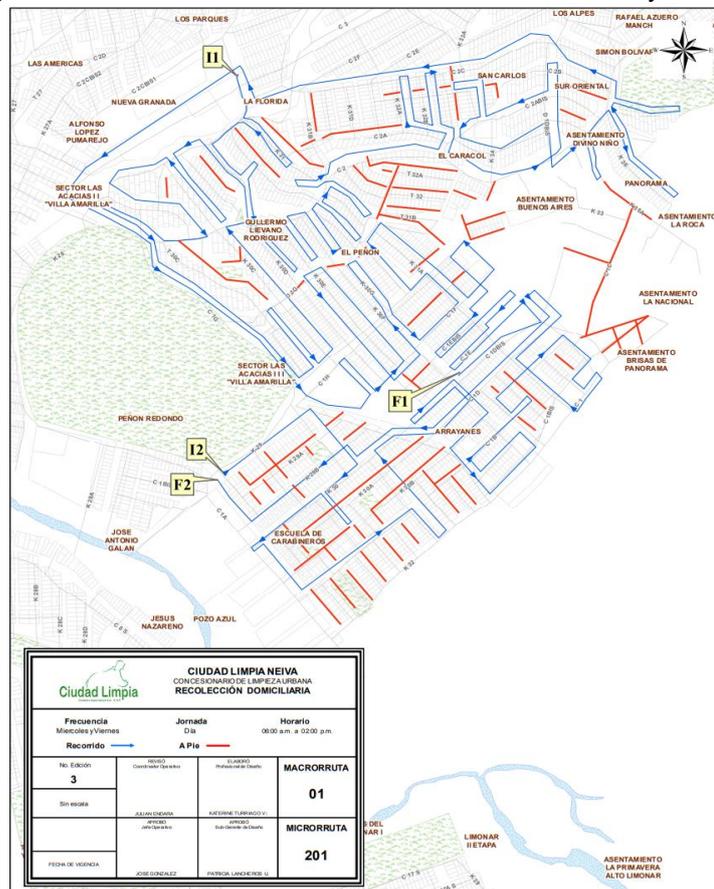
Imagen 19. Planos de Microrrutas 01201 de recolección y transporte

Una vez revisada la información suministrada por el prestador, como se puede observar en las anteriores imágenes, se evidencia la descripción detallada de las calles, el trayecto del vehículo recolector, los puntos de inicio y fin de la microrruta, uso del suelo, ubicación de entidades de salud, zonas de difícil acceso, tipo de usuario generador, barreras naturales y artificiales y tipo de residuos.

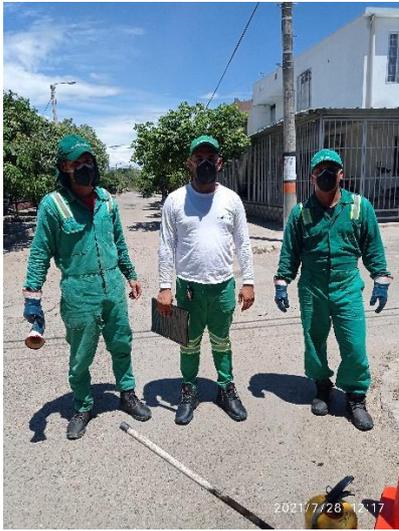
<p>Vehículo Placa TSP 482 – Microrruta 01203</p>

Cuenta con elementos complementarios como canasta, escoba y cono
				Se identificó que la caja de compactación en la lateral derecha presenta fuga de lixiviados.
TSP 482	01203 6 am a 2 pm – miércoles y viernes	28/07/2021 12:09	San Jorge Calle 35 # 23A	El conductor contaba con plano de microrruta.
				Los identificadores de las macrorrutas y microrrutas de los planos facilitados coinciden con la información entregada en visita.
				En el recorrido realizado se dio cumplimiento a la ruta establecida en el esquema operativo.

Dado el hallazgo de las fugas de los vehículos compactadores, el prestador remitió comunicación con radicado SSPD No. 20215292049802 del 3/08/2021 por medio del cual informa respecto a los arreglos a los vehículos de placas TSP 471, TSP 482 y TSP 595.

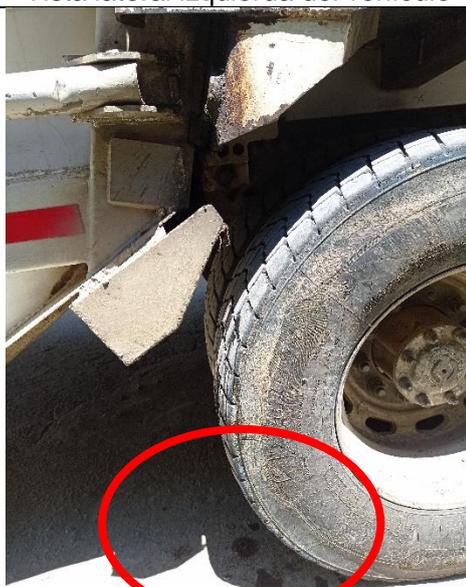
Perdida de lixiviados

Caja de descarga de lixiviados

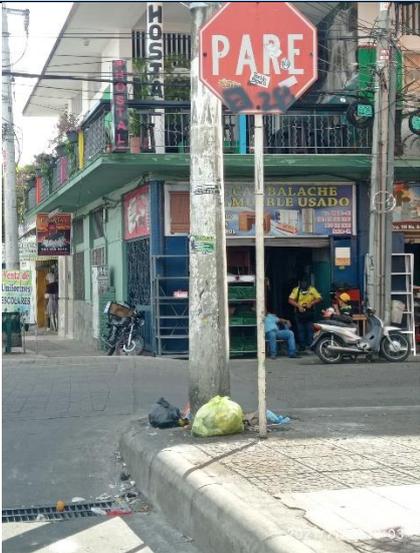
UBICACIÓN	FOTOGRAFÍAS	OBSERVACIONES
<p>Carrera 1h # 8-07 Barrio Los Mártires</p>

<p>Se identificaron bolsas de basura en la esquina del centro comercial los comuneros, los cuales están fuera del horario de frecuencia diaria que es de 6:00 pm a 2:00 am</p>
<p>Calle 64 # 7 Transversal Barrio El Cortijo</p>

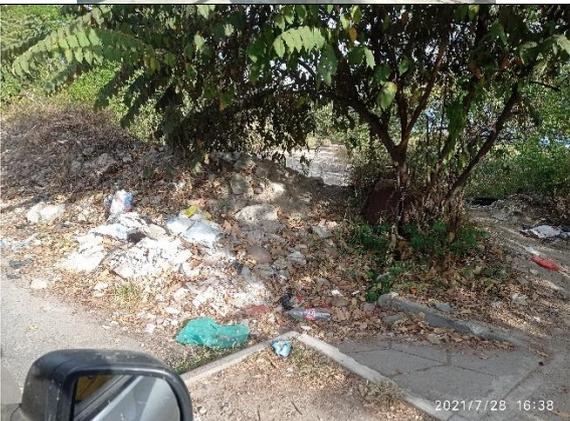
<p>Se evidenciaron escombros y residuos de poda de árboles de la comunidad</p>

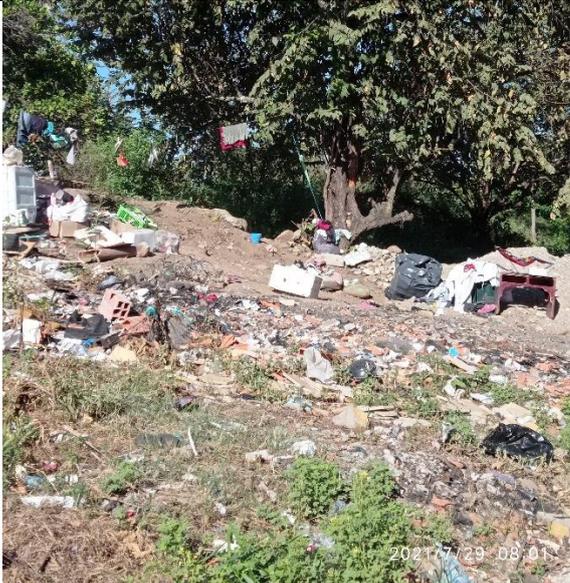
UBICACIÓN	FOTOGRAFÍAS	OBSERVACIONES
Carrera 56 # 21 - 23 Barrio Álvaro Uribe

Se observaron escombros y muebles. La empresa hace despápele, no obstante, quien recoge los escombros es el municipio dadas las condiciones del lugar.
Calle 19 # 36 – 96 Barrio El Vergel

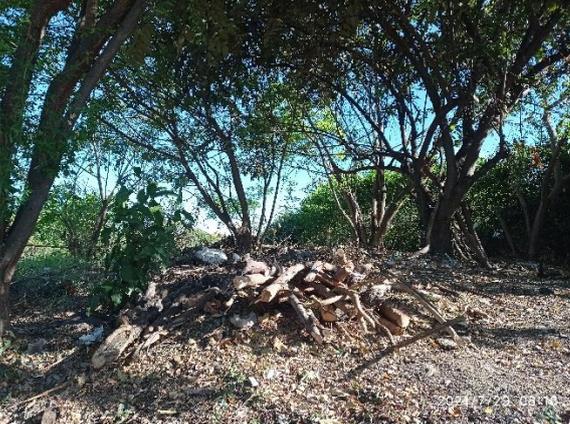
Se evidenciaron escombros y residuos de poda de árboles de la comunidad.
Carrera 4 con calle 3 Zona Centro

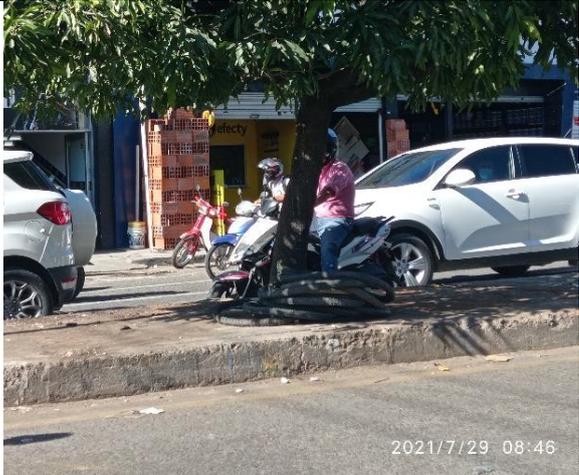
UBICACIÓN	FOTOGRAFÍAS	OBSERVACIONES
Carrera 4 con calle 4 Zona Centro

Se evidenciaron residuos de llantas apiladas

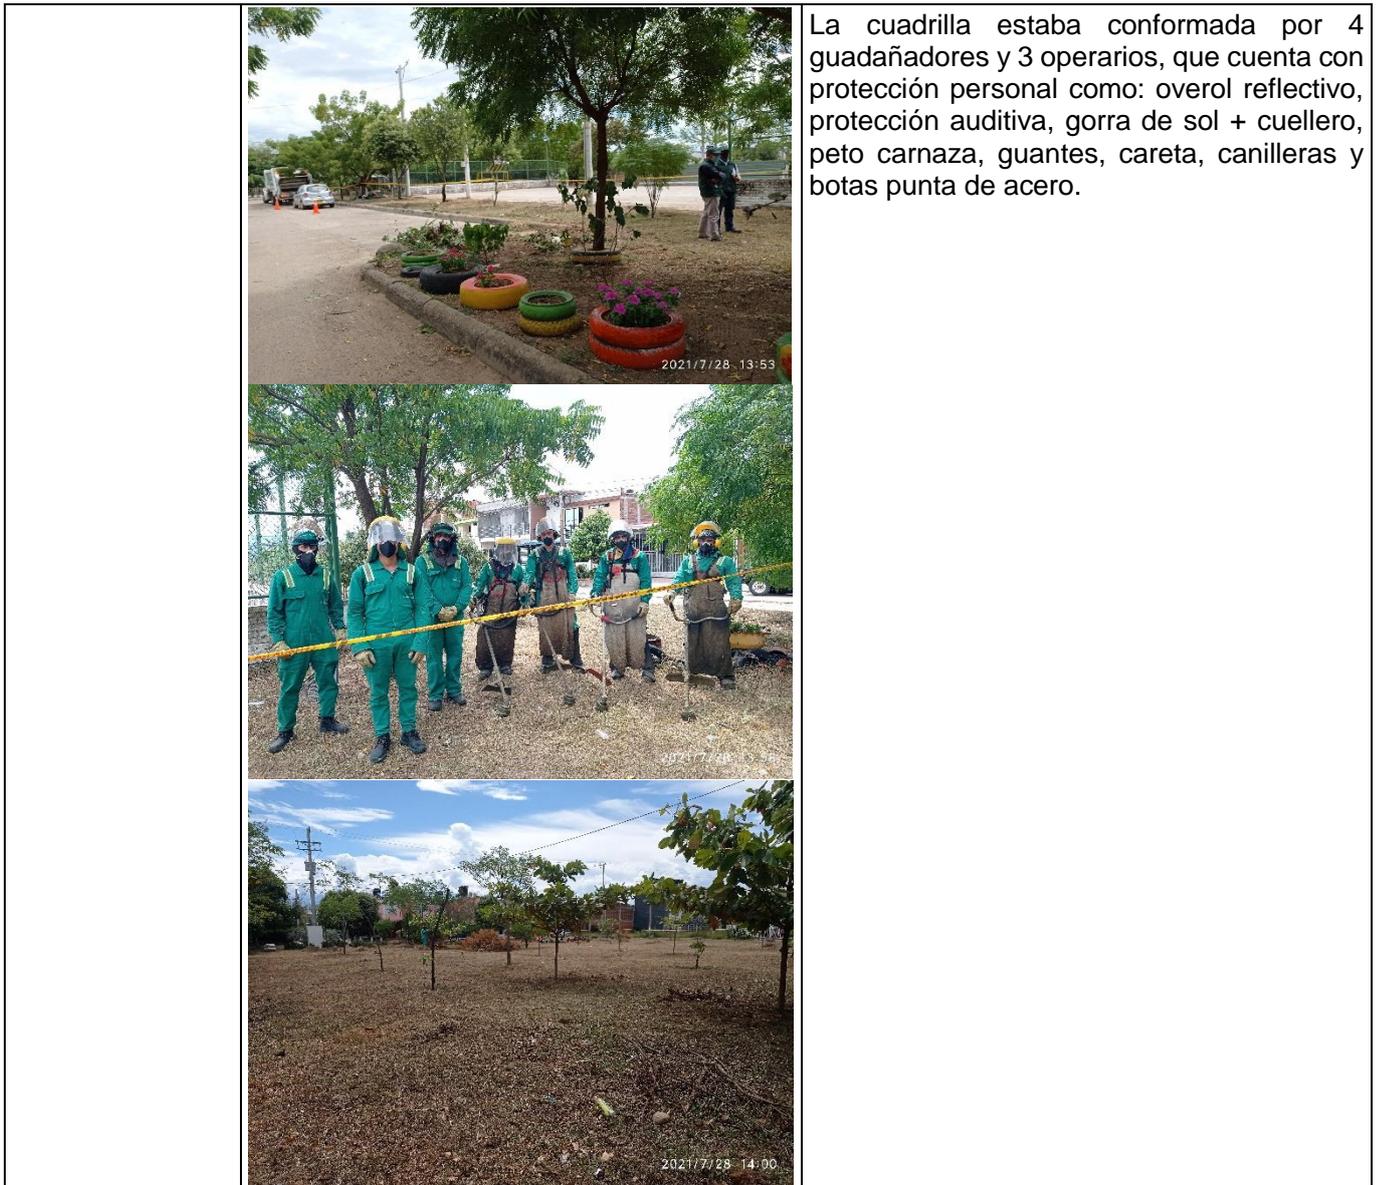
<p>No contaba con valla informativa, donde se indicara el objeto de la labor de corte, nombre de la empresa, número de teléfono del prestador y página web de contacto para PQR.</p> <p>Se observó la tenencia de una malla de seguridad con una altura mayor a 1,50 que impedía el paso de los residuos impulsados por la ejecución de la actividad.</p> <p>Se observó que toda el área estaba encerrada con cinta de seguridad, lo cual impedía que los transeúntes pasaran a esta zona.</p>

Dado lo anterior, en visita se evidenció un presunto incumplimiento al artículo 2.3.2.2.2.6.68 del Decreto 1077 de 2015 puesto que el prestador no contaba con valla informativa en campo, para lo cual, el prestador deberá realizar las acciones necesarias para dar cumplimiento a la normatividad vigente.

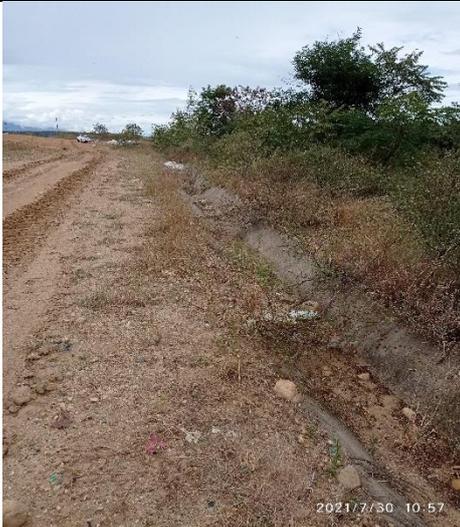
Canal perimetral de recepcion de aguas lluvias obstruido por material terreo

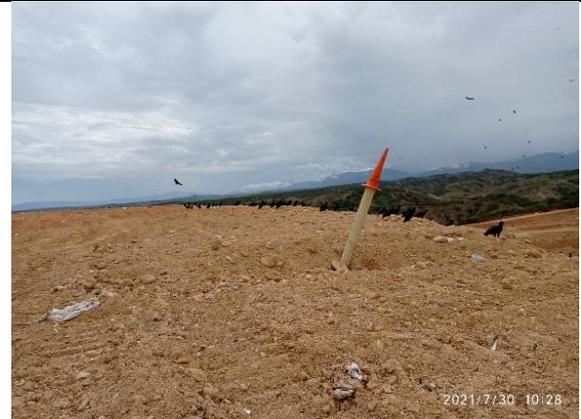
Chomenea con perdida vertical

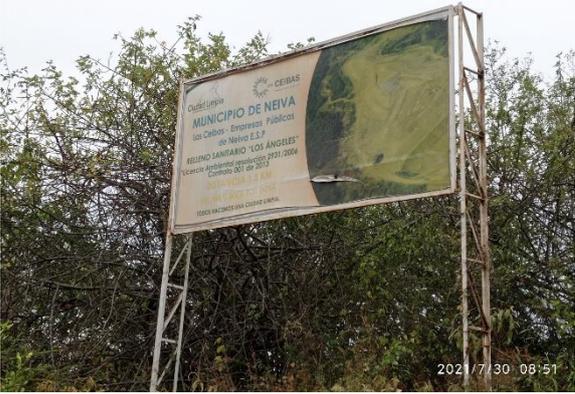
DESCRIPCIÓN	REGISTRO FOTOGRÁFICO Y OBSERVACIÓN
<p>Valla de información: Que deberá contener como mínimo la siguiente información:</p> <ul style="list-style-type: none"> ✓ Nombre del relleno. ✓ Nombre del municipio. ✓ Nombre de la persona prestadora a cargo del relleno. ✓ Número de Resolución de Licencia Ambiental otorgada o Plan de Manejo Ambiental establecido. ✓ Vida útil expresada en volumen y tiempo de capacidad total. 	<p>Una vez revisada la valla informativa, se evidencio que no contaba con:</p> <p>✓ Vida útil expresada en volumen y tiempo de capacidad total</p>

<p>Aunado a lo anterior, al llegar al lugar, la valla estaba cubierta por la vegetación alrededor, por lo cual, posterior a la observación, el prestador procedió a realizar la poda de la zona</p>

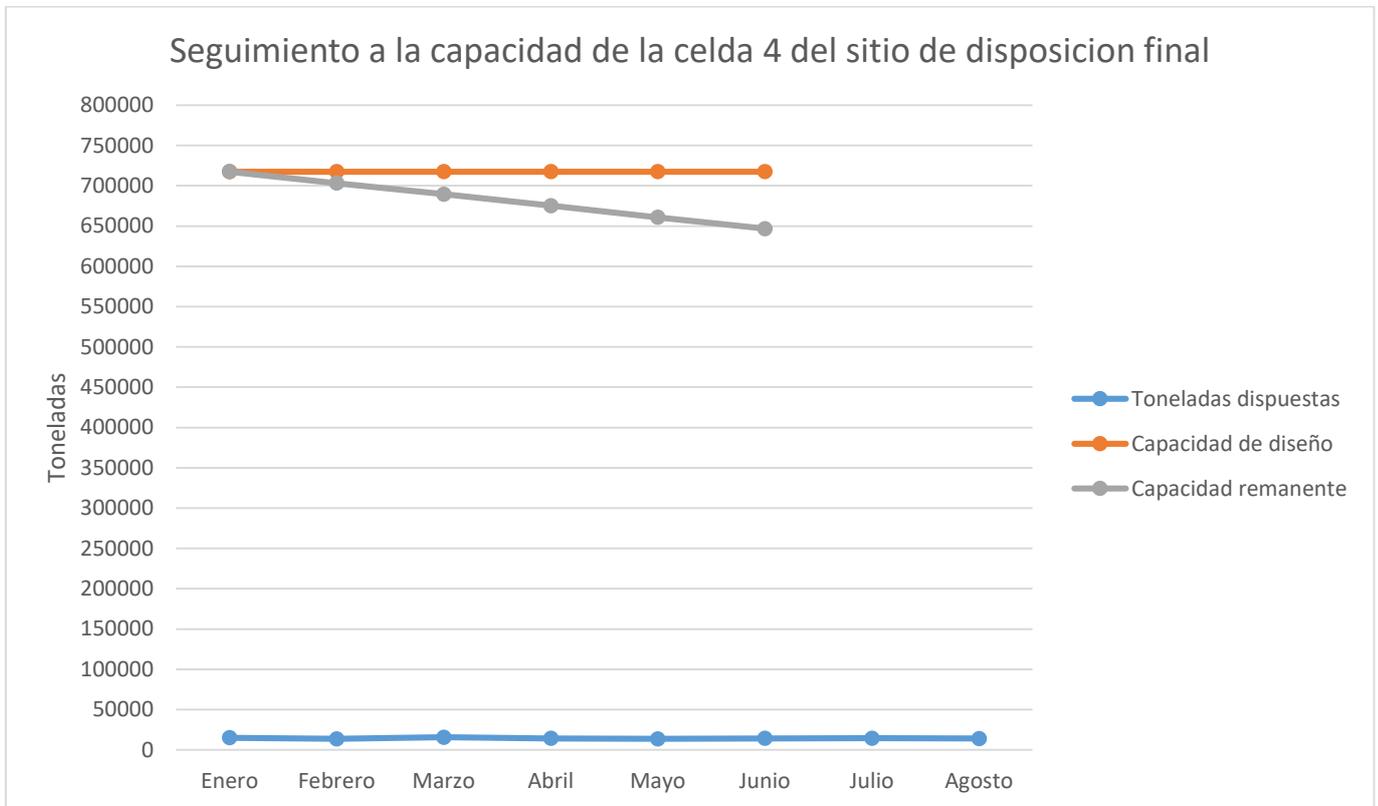
Gráfica 9. Comportamiento de toneladas dispuestas

De acuerdo con la gráfica anterior, se evidencia que por el momento no se presentan alertas respecto al cumplimiento de la capacidad del sitio, no obstante, se mantendrá seguimiento.
