# **EVALUACIÓN INTEGRAL DE PRESTADORES**

**AGUAS ANDAKI S.A. E.S.P.**

**SUPERINTENDENCIA DELEGADA PARA ACUEDUCTO,  
ALCANTARILLADO Y ASEO**

**Bogotá, diciembre de 2017**

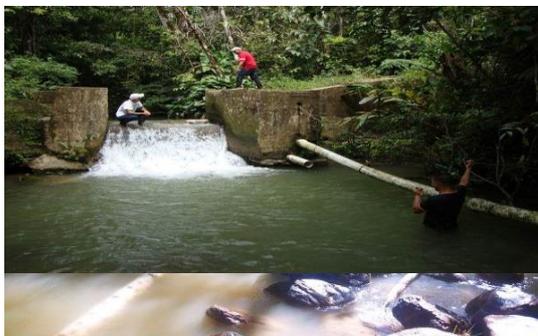
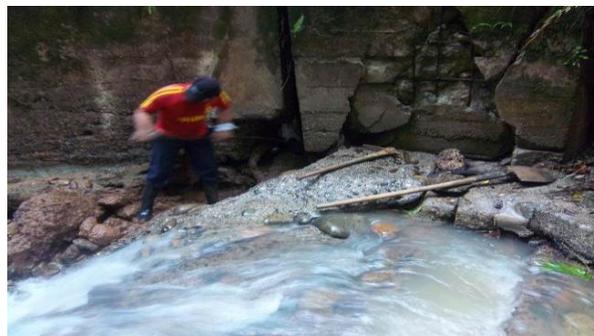
Bocatoma antigua.

Bocatoma destruida.

Ante la situación anterior, se informa por parte del prestador que entre el PDA y la Administración Municipal se tiene previsto la construcción de una nueva bocatoma, cuya fuente será el río Sarabandó; la cual contempla una longitud aproximada de 12 kilómetros en tubería de 8". Dicho proceso se encuentra contratado y en estado suspendido por replanteo de los diseños por fallas en el mismo.

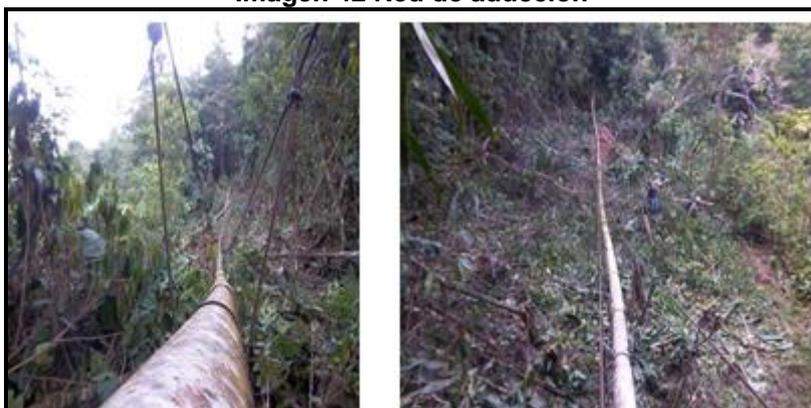
**Imagen 42 Red de aducción**

El representante legal de la E.S.P. afirmó que hasta la fecha de la visita no han reportado colapsos, rupturas o desacoples en la aducción, la cual se encuentra recubierta con concreto en los tramos críticos de su trayecto y a la vista en su mayor extensión. En el recorrido se observó, así mismo, un viaducto y 6 ventosas.

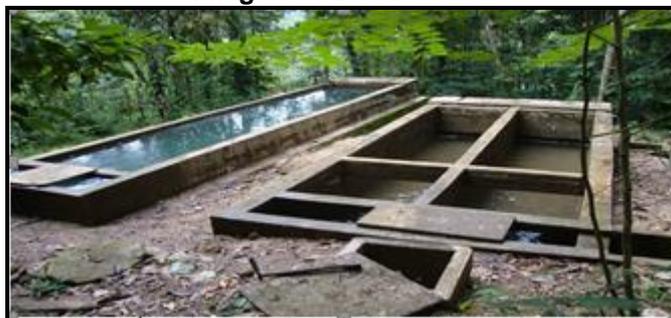
**Imagen 44 Desarenador**

y del rebose, vierten en el suelo en el que se cimienta el tanque desarenador, generando algún grado de socavación, que a largo plazo puede generar pérdida de estabilidad de los suelos.

Tanque 1 (Principal): Estructura de concreto reforzado tiene unas dimensiones internas de 10 m (largo) x 1,9 m (ancho) x 2,4 a 2,8 m (profundidad) y presenta deterioro asociado a su edad, observándose filtraciones laterales y rebose por uno de sus costados.

Así mismo, se observó que la caja en la cual se acopla la tubería al tanque, se presenta una pérdida significativa de caudal, que al parecer se presentó en horas previas a la visita al lugar; y tanto la fuga presentada en la cámara de entrada, como

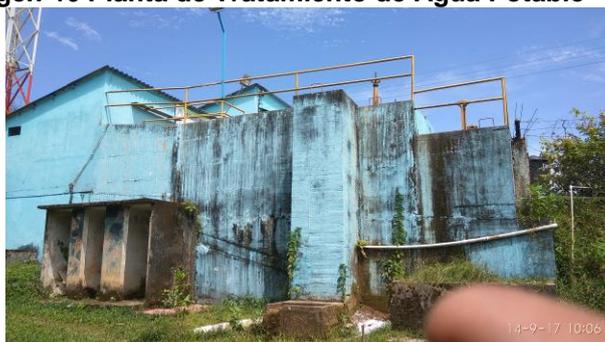
**Imagen 46 Planta de Tratamiento de Agua Potable – PTAP**

**Planta de Tratamiento de Agua Potable – PTAP:** El predio donde se ubica la infraestructura de tratamiento de agua potable, es de propiedad del Municipio de Belén de los Andagües, ésta se encuentra localizada sobre el costado norte de la cabecera municipal, construida en 1994, cuenta con cerramiento perimetral en malla eslabonada la cual en la visita efectuada por la entidad en la presente vigencia se apreció en buen estado, se informó que se realiza mantenimiento periódico de las áreas verdes internas y hacia sus linderos.

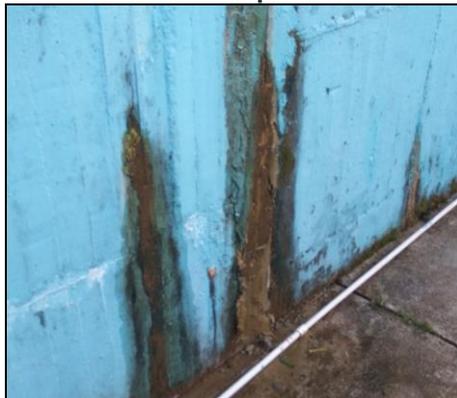
**Imagen 50 Filtraciones en tanque sedimentador de PTAP**

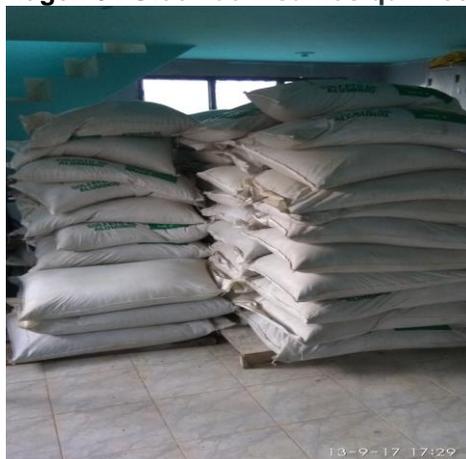
**Imagen 51 Stock de insumos químicos**

**Químicos utilizados para el tratamiento del agua:** La PTAP cuenta internamente con áreas para el almacenamiento de insumos químicos; como coagulante utilizan sulfato de Aluminio tipo B y para el proceso de corrección y/o estabilización del pH emplean Cal. De igual manera para el proceso de desinfección la PTAP posee unas instalaciones aptas para la utilización de cloro gaseoso y como medida de contingencia existe cloro granular.

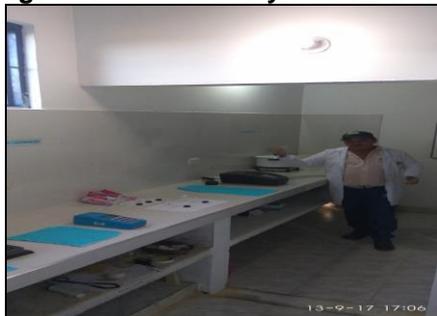
**Imagen 53 Laboratorio y dotación básica**

**Laboratorio y dotación básica:** La Resolución 2115 de 2007 en el cuadro 8 del artículo 18 establece: “La persona prestadora debe contar con los equipos mínimos necesarios para realizar los siguientes ensayos: prueba de jarras, demanda de cloro, turbiedad, color y pH”, según lo constatado en la visita efectuada por la entidad en la presente vigencia, se apreció que el prestador cuenta con laboratorio, dotado de instrumentos para la realización de análisis de pruebas físico química y bacteriológica para el control diario realizado en planta de acuerdo a los registros evidenciados.

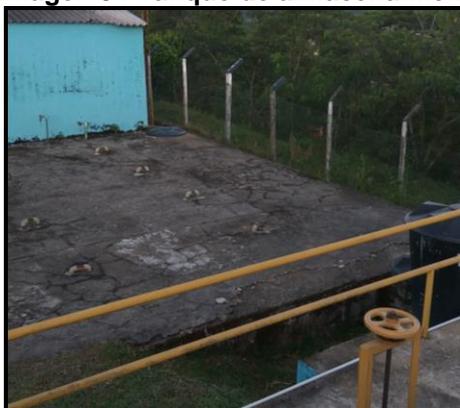
**Imagen 54 Tanque de almacenamiento**

De acuerdo con lo verificado en el SUI (ver imagen 55), el prestador registró para la vigencia 2009, que cuenta con dos tanques de almacenamiento y con una capacidad de 281m<sup>3</sup>, cifra que difiere los 339,2m<sup>3</sup> suministrados por el prestador en visita como capacidad total de almacenamiento.

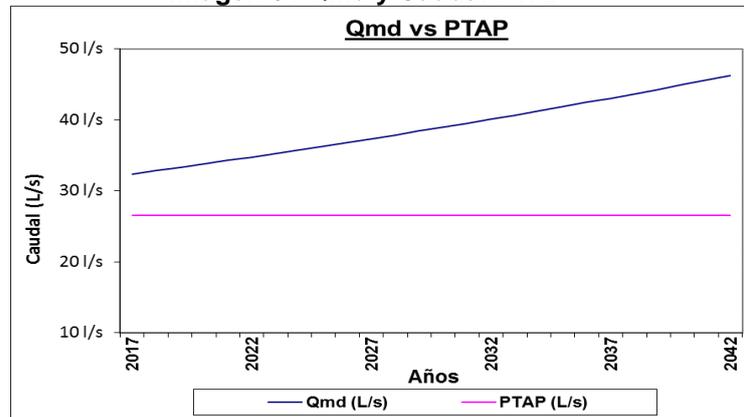
**Imagen 61 Qmd y Caudal PTAP**

**Escenario 2 Con pérdidas de 67%**

De estos cálculos es posible concluir que:

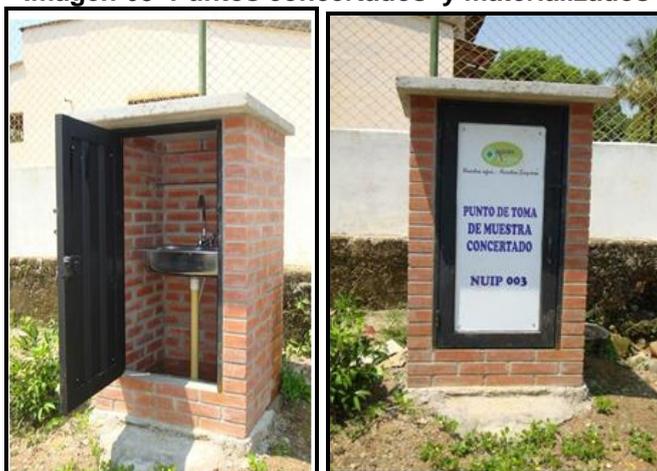
**Imagen 63 Puntos concertados y materializados**

**Puntos materializados:** En la visita realizada por la entidad, se evidenció la existencia del Acta No.5 del 6 de junio de 2013, donde recibieron a conformidad 5 puntos de muestreo los cuales corresponden a los mismos concertados. Se verificó en dos de los puntos, su debida identificación, su seguridad y la adecuación de instalaciones para la toma de muestras.

Por otra parte, al verificar la información contenida en el Sistema Único de Información – SUI, referente a los formatos: “ACTA DE RECIBO A CONFORMIDAD DE LA MATERIALIZACIÓN DE LOS PUNTOS DE MUESTREO EN RED DE DISTRIBUCIÓN RANGO 1)”, se observó ausencia en la habilitación a partir de la vigencia 2013; motivo por el cual el prestador deberá activar el procedimiento para solicitar su habilitación y reporte de la documentación vigente, dado que no se cuenta con el cargue del acta suscrita en la vigencia 2016.

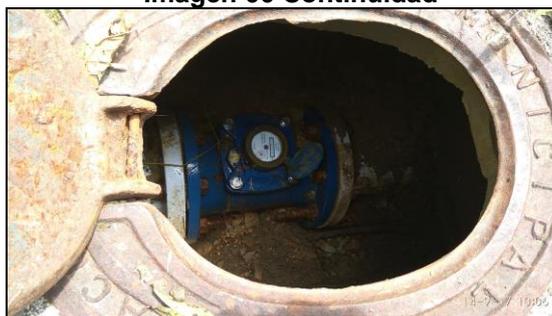
**Imagen 66 Continuidad**

Sobre este tema, en visita realizada por la SSPD en septiembre de 2017 el sistema de acueducto tiene macromedidores instalados, uno en la entrada y otro en la salida de la planta; a los cuales se registran las lecturas diariamente. El medidor de salida, se encuentra en mantenimiento.

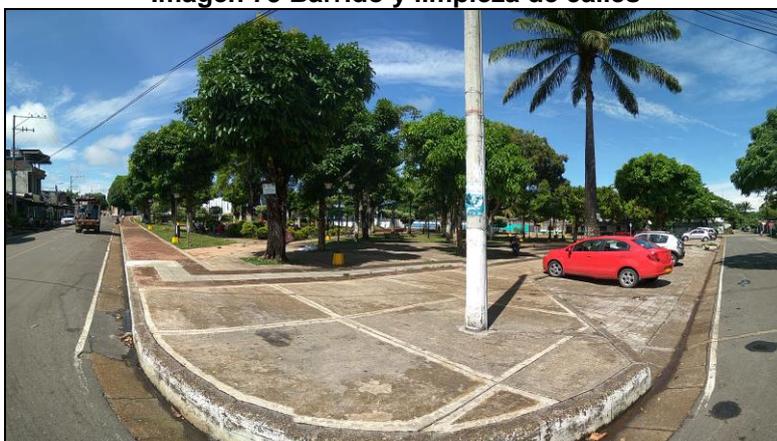
**Imagen 75 Barrido y limpieza de calles**

De acuerdo la anterior información, el prestador realiza la actividad con una frecuencia superior en contraste con la información contenida en el PGIRS.

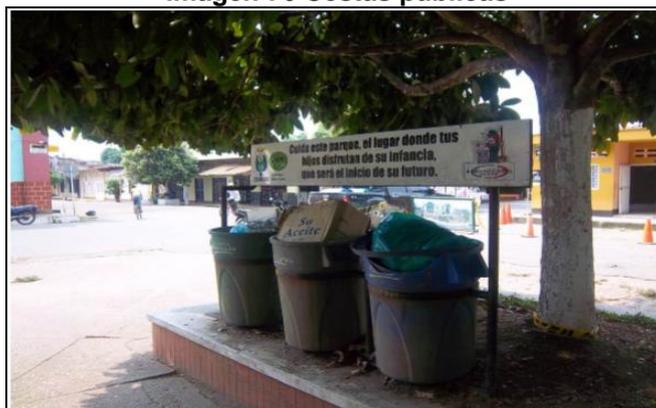
**Imagen 76 Cestas públicas**

Complementariamente, en el artículo 2.3.2.2.2.4.58 *ibídem*, se citan las características que deben cumplir tales canastillas o cestas públicas, como se presenta a continuación:
