**EVALUACIÓN INTEGRAL DE PRESTADORES
EMPRESA MUNICIPAL OFICIAL DE SERVICIOS
PÚBLICOS DOMICILIARIOS DE ACUEDUCTO,
ALCANTARILLADO Y ASEO DE GUAPI CAUCA
S.A.S. E.S.P.**

Superservicios
Superintendencia de Servicios
Públicos Domiciliarios

Bogotá, agosto de 2019

ANÁLISIS AÑOS 2017 y 2018

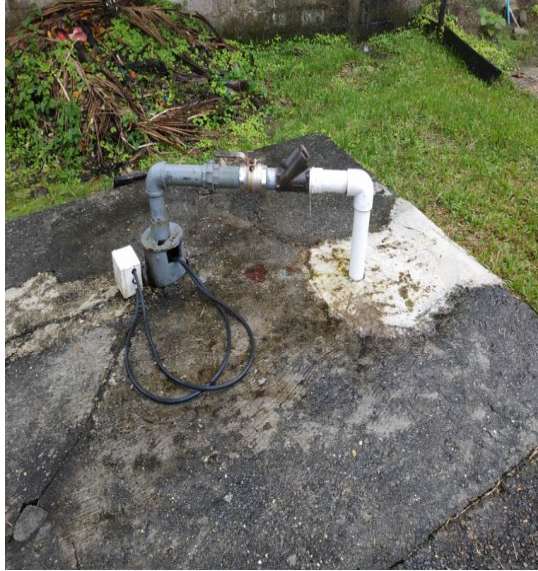
Imagen 3. EBAC

Pozo de suministro en la Planta de Tratamiento

- No existe concesión de agua vigente, presuntamente incumpliendo lo establecido en el artículo 25 de la Ley 142 de 1994.
- Las infraestructuras de captación de los pozos funcionan adecuadamente, pero presentan deterioro, como es la oxidación de la tubería de llegada, falta de pintura en las bandejas de aireación y alguna infiltración en tanques pero que no comprometen la estabilidad y el funcionamiento del sistema.
- En la planta de tratamiento de agua potable del municipio se realizan los procesos para la tratabilidad del agua, sin embargo, los resultados que se presentan en los análisis del IRCA, no cumplen adecuadamente en todos los periodos por lo cual se deben revisar los procesos de potabilización en esta estructura.

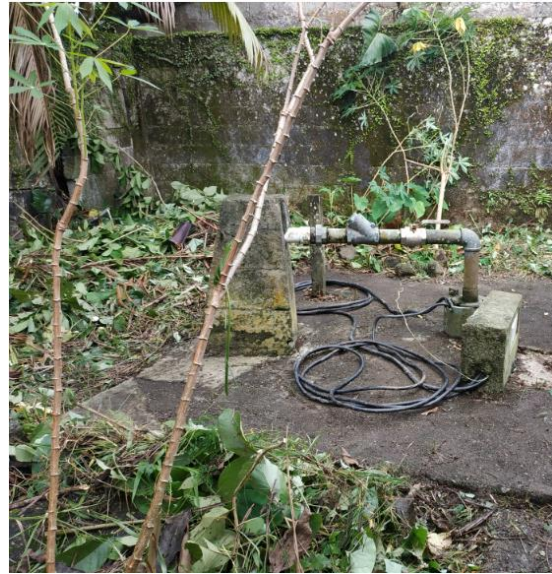
Pozo de suministro en vía Aeropuerto – Barrio El Jardín

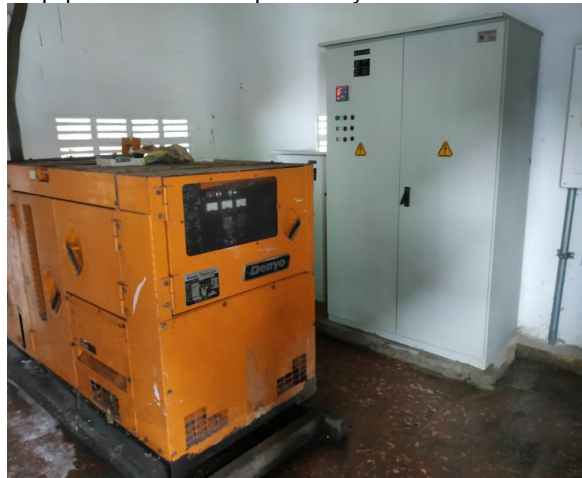
Equipo transformador potencia y tablero de controles

- Presentan macromedición en la salida de los pozos de succión a la llegada a la planta.
- En general, ninguno de los sistemas de acueducto de los pozos cuenta con sistemas alternos en casos de falla del fluido eléctrico o equipos de bombeo, lo que hace vulnerable el sistema ante estos eventos.

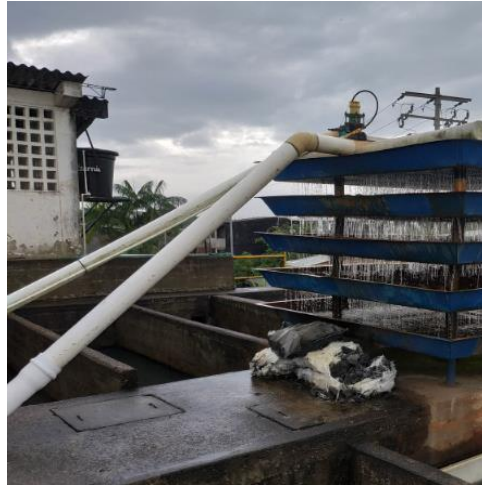
Imagen 4. Aducción - Ilustración de tuberías de llegada a la planta

Posteriormente, el agua es bombeada por una tubería de PVC a la planta mediante dos aducciones de 50 m en la planta y 400 m 4" en la zona de la vía al aeropuerto – Barrio El Jardín, hasta el sistema de aireación en la Planta de Tratamiento de Agua Potable -PTAP.

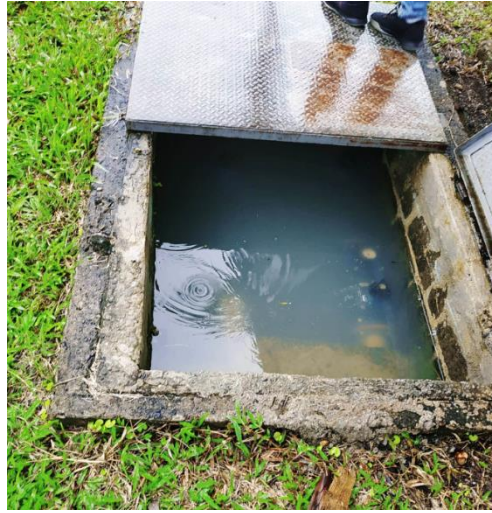
Imagen 5. Macromedidor de llegada a la planta

Además, debido a la alta pluviosidad en la zona del pacífico donde existe un elevado régimen de lluvias, en el área donde se encuentra la planta, el suelo presenta saturación del predio por las precipitaciones; a pesar de esta condición el operador ha proyectado acciones para corregir la presencia del agua en la caja del macromedidor.

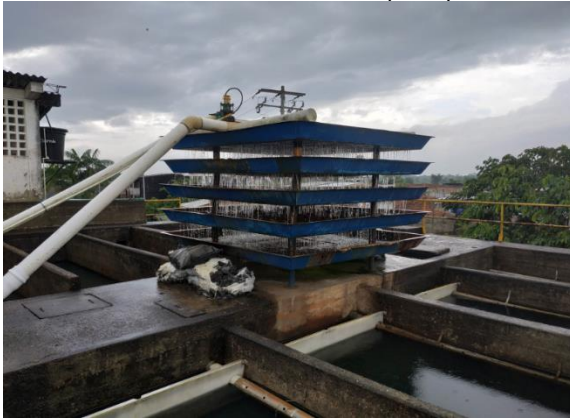
Imagen 6. Sistemas de aireación

Aireador estación de bombeo pozo planta

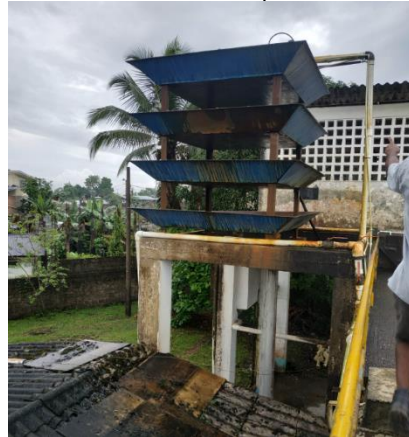
Aireador estación de bombeo pozo Barrio El Jardín

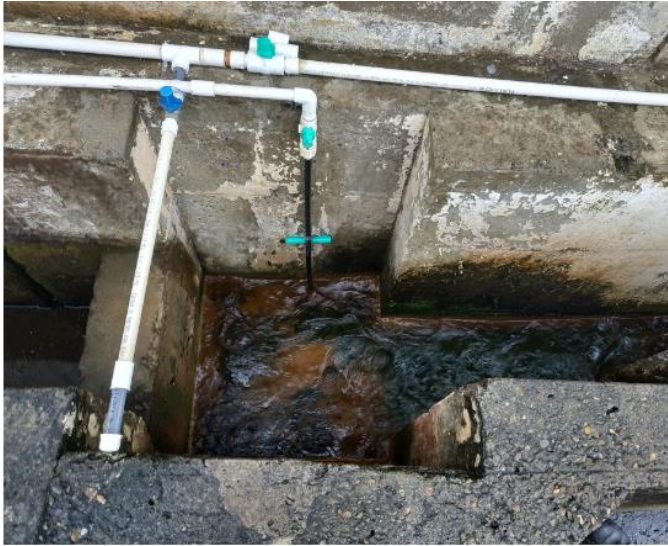
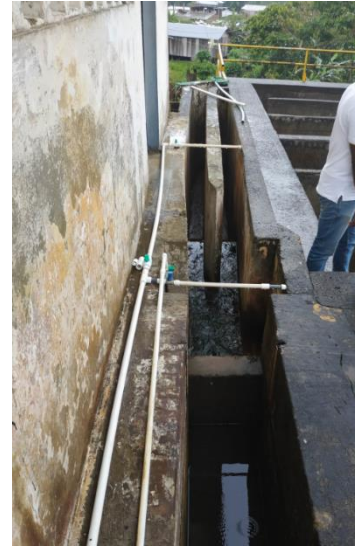
Imagen 7. Sitio de adición del coagulante y medición de caudal

Posteriormente el agua ingresa a la PTAP por un canal que conecta con una canaleta Parshall; en este punto se dosifica Sulfato de Aluminio tipo B El consumo promedio de sulfato es de 2 toneladas al mes.

Regleta para medición de caudal

Estructura hidráulica de coagulación

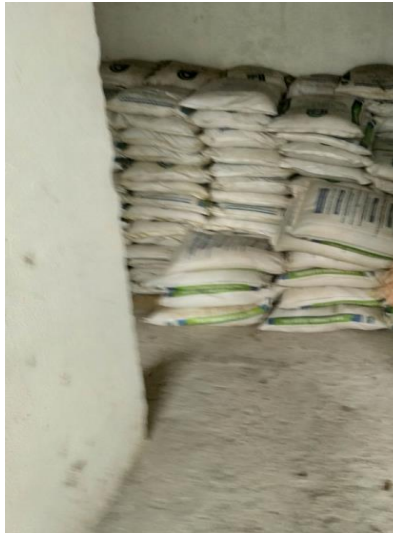
Imagen 8. Almacenamiento de sulfato

En almacén se encuentran aproximadamente 8 toneladas de Sulfato de Aluminio que alcanzarían para 4 meses de dosificación. Según manifestó el prestador una semana antes de terminar el inventario se hace pedido al proveedor, el prestador no cuenta con manual de operación de la planta.

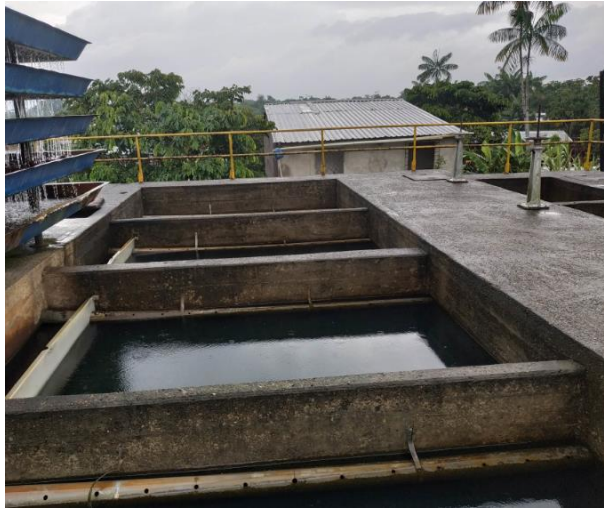
Imagen 9. Floculación

continúa al proceso de filtración, el nuevo prestador ha realizado importantes mejoras dentro del sistema para garantizar la prestación del servicio.

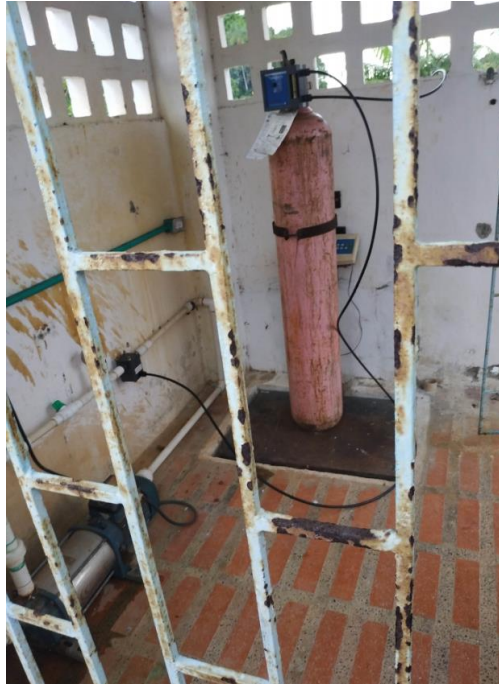
Imagen 11. Sistema de desinfección con cloro gaseoso

Finalmente, el agua pasa a un tanque de contacto de cloro, con una capacidad de almacenamiento de 200 m³, en el cual se dosifica cloro gaseoso.

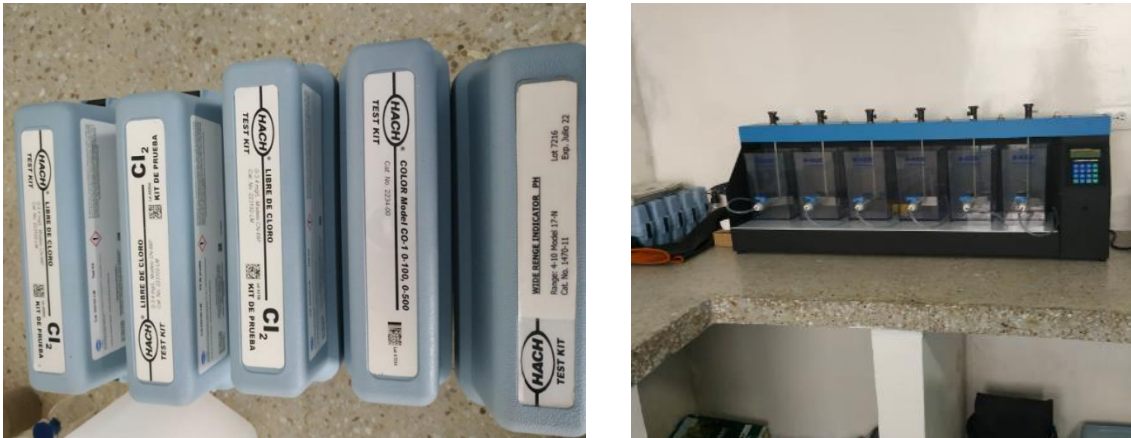
Imagen 12. Equipos de análisis del agua planta de tratamiento

A continuación, se presentan los equipos con los cuales se elaboran los procesos de medición y control en la planta:

Reactivos para revisión de la calidad del agua

Equipo de mezcla para realizar prueba de jarras

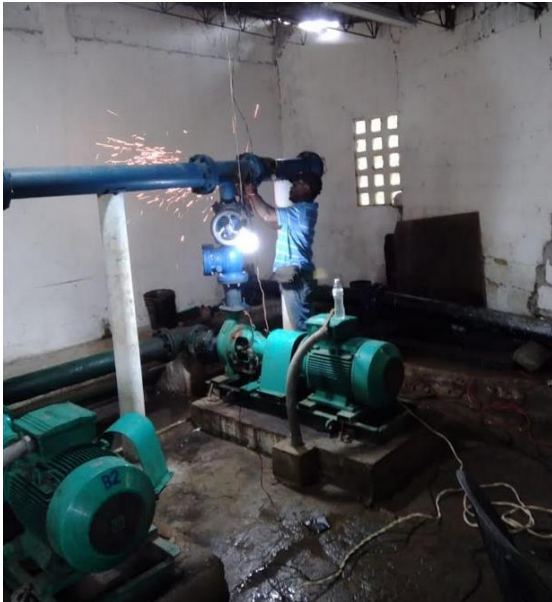
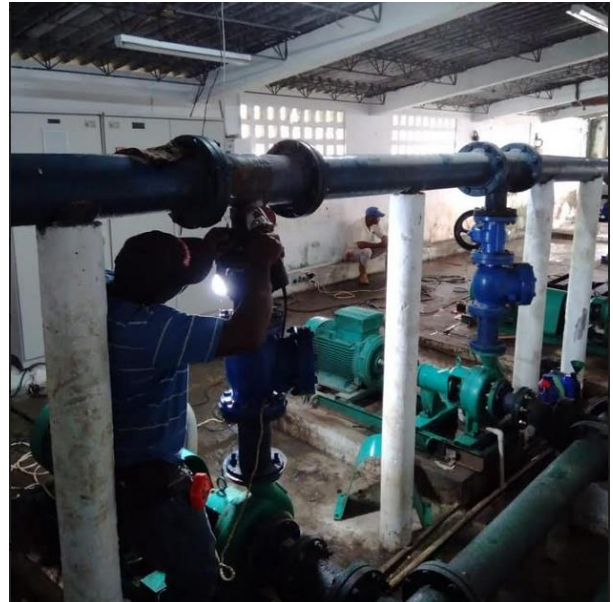
Imagen 17. EBAP Planta de tratamiento

El servicio hacia los tanques de almacenamiento se brinda por medio de tres bombas de eje horizontal, las cuales impulsan el agua a los tanques de aguas claras en la estación de bombeo y en el barrio Santa Bárbara, a continuación, se presentan las imágenes de las bombas y de la tubería de impulsión en 10”.

Cuarto de máquinas en planta de tratamiento
Fuente: Visita SSPD, febrero de 2019

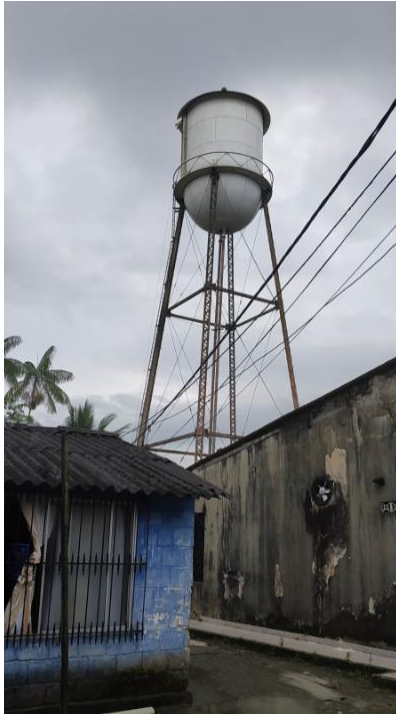
Imagen 18. *Tanque de almacenamiento elevado planta de tratamiento*

cual se regula el caudal y la presión a la red de suministro, a continuación, se presentan las imágenes del tanque de abastecimiento.

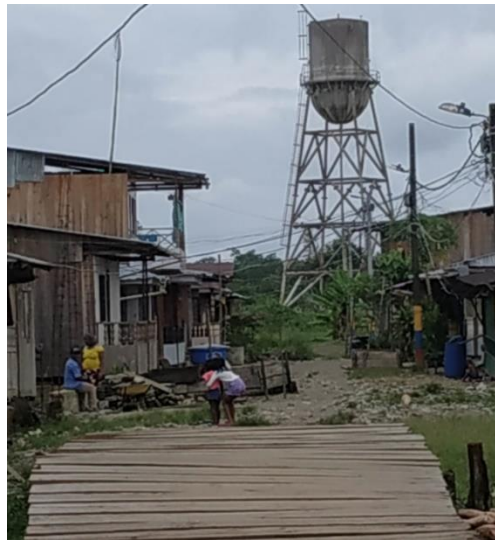
Imagen 19. *Taque de almacenamiento elevado barrio Santa Bárbara*

Además, se cuenta con el tanque Santa Bárbara de 350 m³, este funciona normalmente y sirve de compensación en la zona occidental del casco urbano del municipio

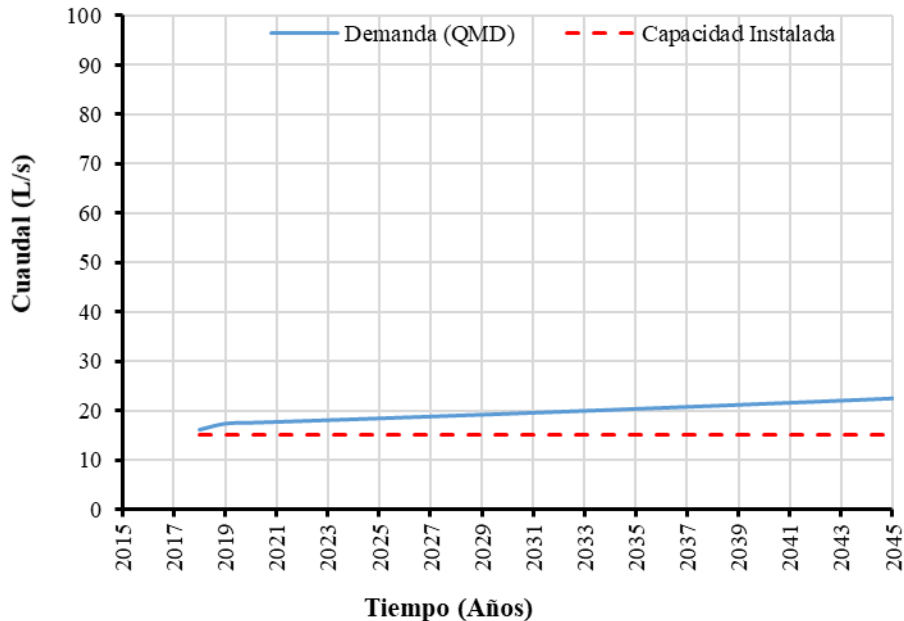
Gráfica 1. Cálculo Oferta vs. Demanda

De acuerdo con los resultados obtenidos, la capacidad actual de la Planta de Tratamiento de Agua Potable es insuficiente para abastecer la demanda actual de la población en el municipio de Guapi.

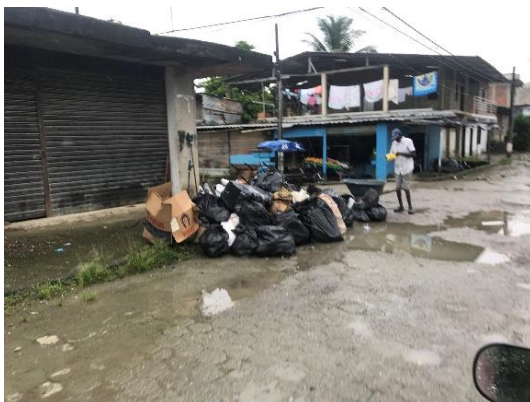
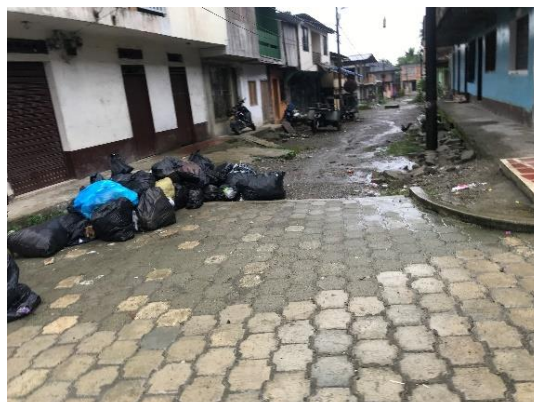
Imagen 24. Presentación de los residuos

La presentación de los residuos por parte de los usuarios se hace en las aceras puerta a puerta en bolsas y canecas y en algunas zonas en puntos de acopio con residuos dispuestos sobre el suelo, de acuerdo a lo informado por el prestador. Esto que fue durante la inspección del día 08 de mayo de 2019 como se muestra a continuación:

Residuos acopiados en calle 6

Residuos acopiados en la calle 3

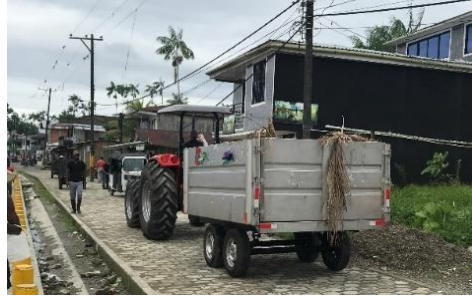
Tractor y caja remolque

Caja remolque de recolección de reciclaje con residuos vegetales

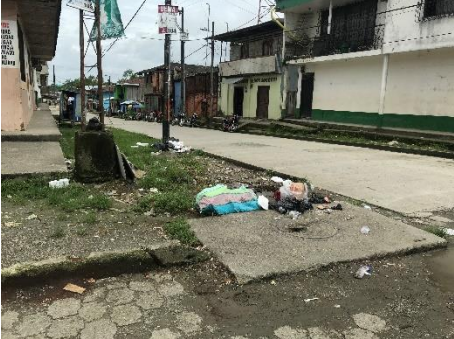
No.	Ubicación	Observaciones	Registro fotográfico
1	Barrio Porvenir, puente de la Cruz Roja	Con residuos.

<p>Punto crítico Barrio Porvenir</p>

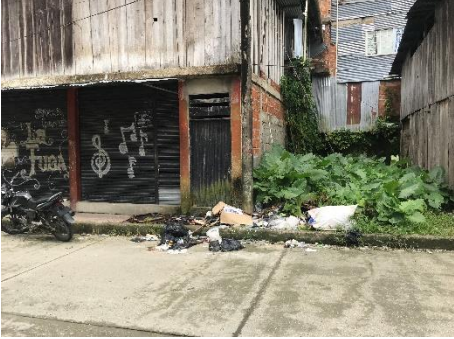
No.	Ubicación	Observaciones	Registro fotográfico
2	Barrio Las Flores	Con residuos.

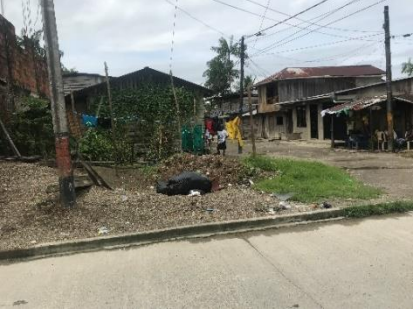
<p data-bbox="971 569 1292 596">Punto crítico barrio Las Flores</p>
3	Barrio Porvenir esquina del 20 de julio.	Con residuos.

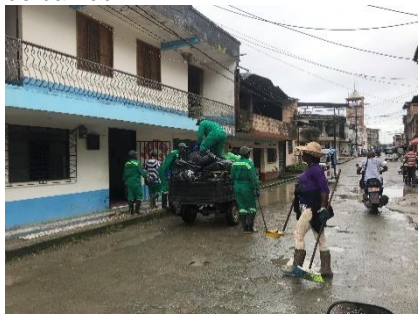
<p data-bbox="1040 1703 1472 1755">Operaria sin uniforme ni seguridad industrial y salud ocupacional</p>

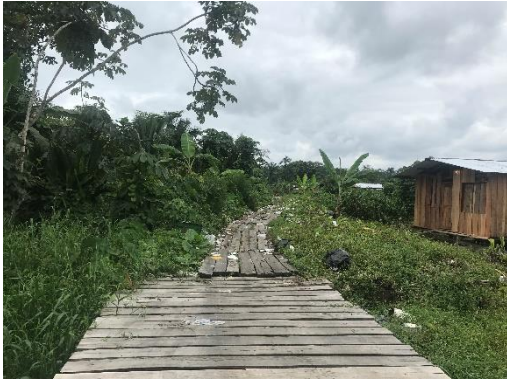
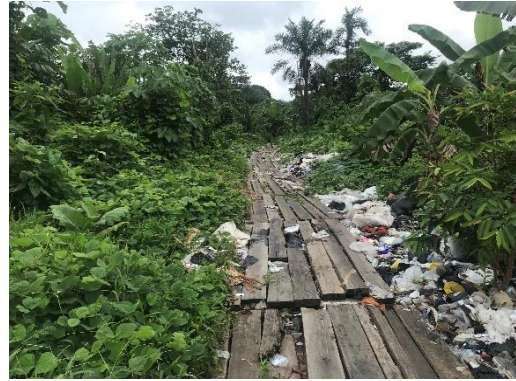
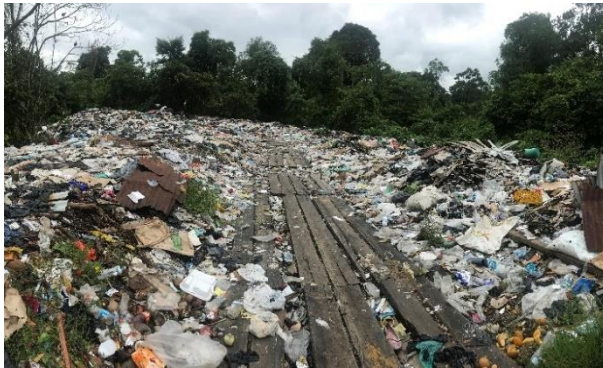
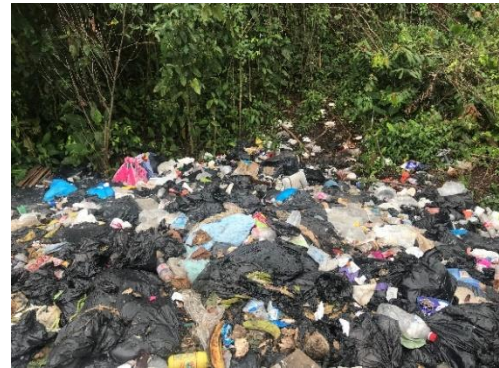
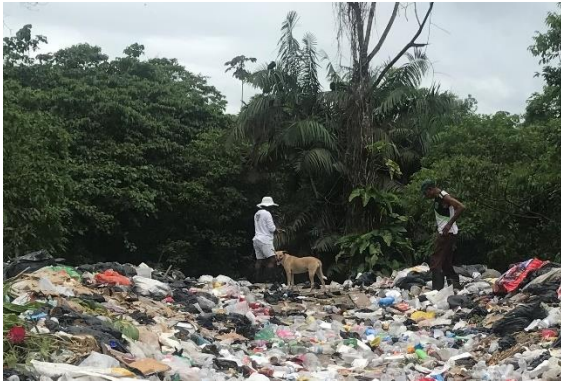
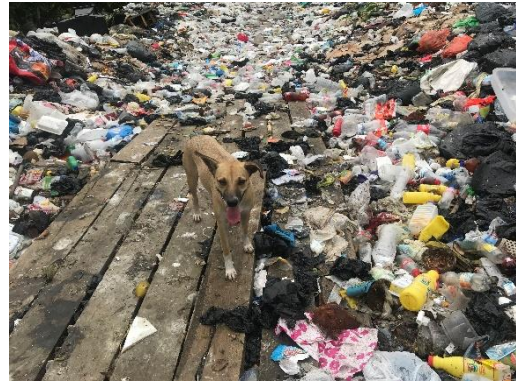
Imagen 28. Botadero olímpico

Vía de acceso al predio del sitio de disposición final

Camino de acceso al frente de descarga de residuos

Acceso al frente de trabajo

Frente de descarga de residuos

Presencia de recicladores

Presencia de caninos en el sitio

77. Relleno sanitario. Es el lugar técnicamente seleccionado, diseñado y operado para la disposición final controlada de residuos sólidos, sin causar peligro, daño o riesgo a la salud pública, minimizando y controlando los impactos ambientales y utilizando principios de ingeniería, para la confinación y aislamiento de los residuos sólidos en un área mínima, con compactación de residuos, cobertura diaria de los mismos, control de gases y lixiviados, y cobertura final.
