**EVALUACIÓN INTEGRAL DEL PRESTADOR MUNICIPIO DE  
SANTA ANA-MAGDALENA**

**SUPERINTENDENCIA DELEGADA PARA ACUEDUCTO,  
ALCANTARILLADO Y ASEO**

**Bogotá, diciembre de 2019**

# MUNICIPIO DE SANTA ANA-MAGDALENA ANÁLISIS AÑOS 2017 – 2018

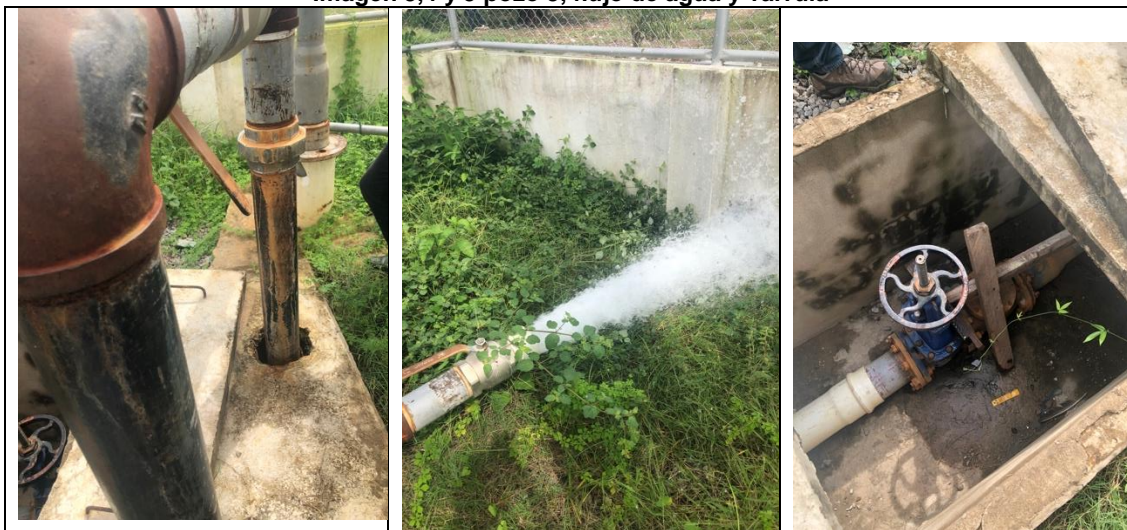
Imagen 3,4 y 5 pozo 3, flujo de agua y válvula

Cada uno de los pozos profundos tiene más de 15 años de haber sido construidos, según afirmado por el PEC, en tubería de acero al carbono y PVC.

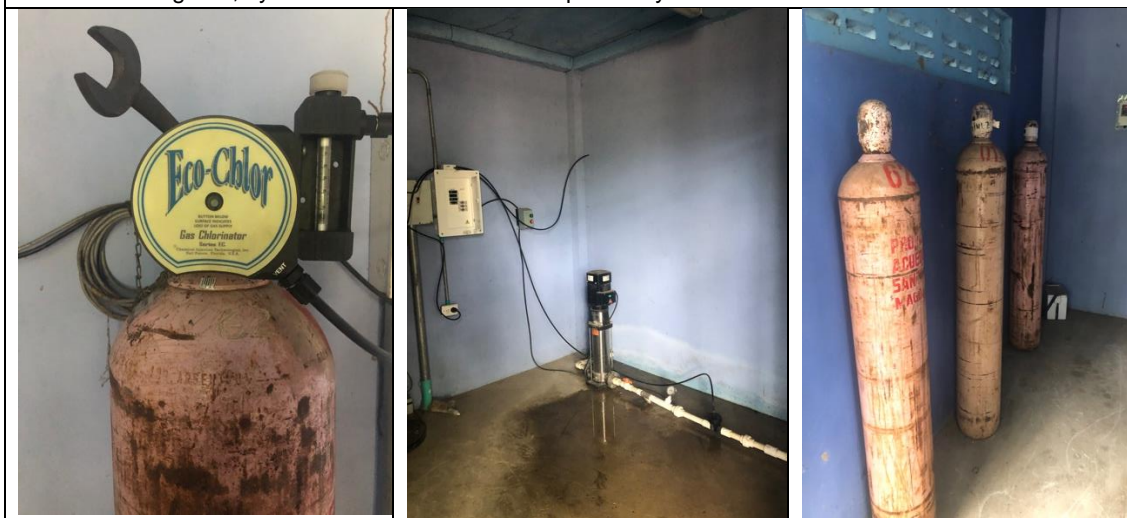
Imagen 8,9 y 10 Desinfección: insumos químicos y dosificador directamente en red

por un ingeniero que instalo el sistema de cloración, pero presuntamente se desconoce el valor exacto inyectado.

El predio donde se encuentra la estación principal No 1 (Pozo Principal) se encuentra la dosificación de cloro, el predio es de propiedad del municipio, las vías de acceso se encuentran en mal estado. Es una vía pavimentada, no cuenta con adecuado cerramiento, valla informativa, locaciones internas, iluminación, ni unidad sanitaria.

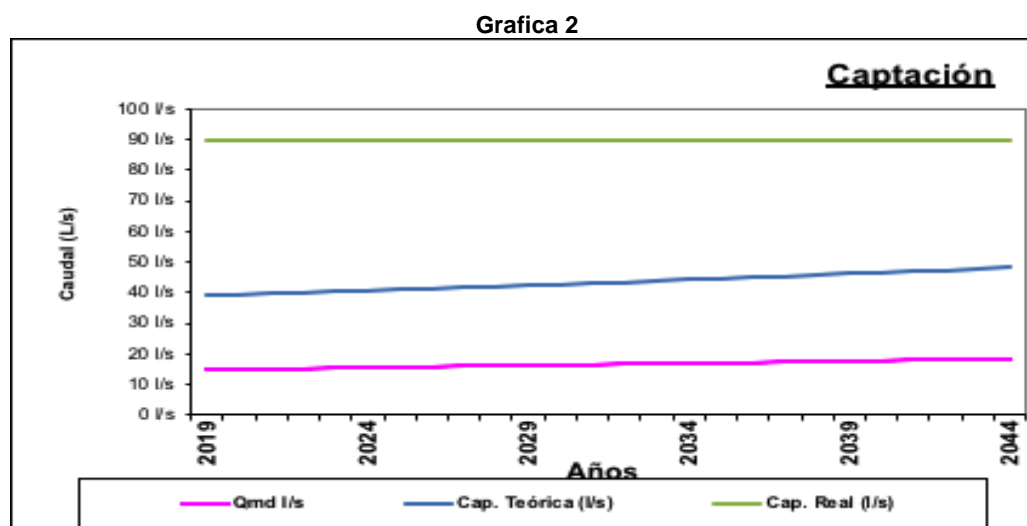
Debido a que el Municipio de Santa Ana-Madalena no tiene PTAP no se tiene un caudal de diseño ni un caudal tratado para realizar el respectivo análisis de demanda de agua. No obstante, se empleó el caudal bombeado con el fin de efectuar un análisis teórico sobre demanda de hídrica requerida y proyectado a futuro, asociándola a la captación que se tiene en el sistema.

De acuerdo a la gráfica anterior se evidencia que la capacidad teórica de captación es superior a el caudal medio diario, patrón que se mantiene hasta el año 2044. Es decir, se contaría con una disponibilidad hídrica que abastecería la población de Santa Ana hasta el año 2044. Adicionalmente, es de notar que la capacidad real se encuentra por encima de la capacidad teórica debido a que si bien se está teniendo en cuenta un caudal bombeado de 30 L/s de cada uno de los 3 pozos existentes, estimación proporcionada por el operador de acuerdo a la capacidad de bombeo de la máquina que extrae el líquido de el pozo profundo, en el análisis de caudal medio y teórico no se tiene en cuenta el número de suscriptores a los cuales se le suministra agua en los corregimientos vecinos al municipio de Santa Ana ( no se tiene el número exacto de los suscriptores rurales).

Como se mencionó anteriormente, la ausencia de dispositivos de medición de caudales y de una gestión integral del agua captada por el MUNICIPIO DE SANTA ANA MAGDALENA, es una de las causas principales del ineficaz control de pérdidas y consumos desmedidos de agua en el sistema de acueducto de Santa Ana. Lo anterior impide disponer de información objetiva, concluyente y fiable respecto a los indicadores técnicos que comparan oferta y demanda hídrica; y limitan las acciones de planificación a futuro.

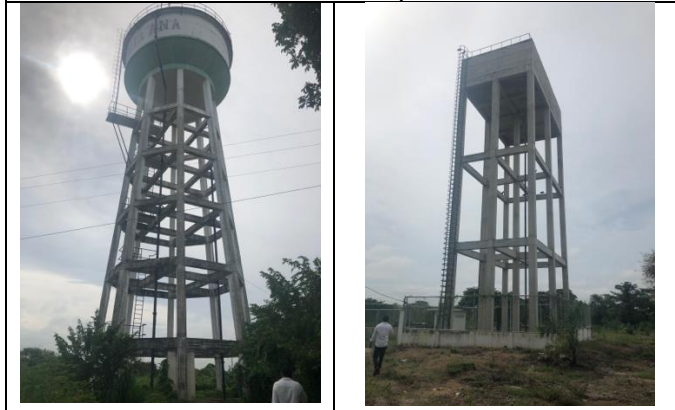
El coordinador también menciona que ambos tanques elevados cuentan con un sistema de impermeabilización.

**Imagen 11 y 12 Tanques de almacenamiento elevados. (imagen de la izquierda, tanque elevado antiguo. Imagen de la derecha construido en 2019)**

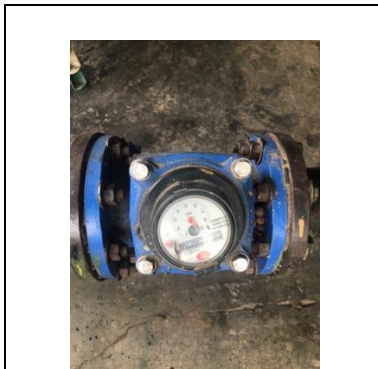
Durante la inspección, se evidenciaron dos macromedidores que llevan más de dos años sin funcionar.

**Imagen 21 Macromedidor fuera de servicio.**

Teniendo en cuenta las observaciones efectuadas, es necesario que el prestador implemente un mecanismo confiable de medición a la entrada y salida de la PTAP y se articule con los programas de macro y micromedición del sistema de acueducto. De acuerdo con el **Artículo 122. Instrumentación y control en sistemas de potabilización del Reglamento Técnico para el Sector de Agua Potable y Saneamiento Básico –RAS, establece:**

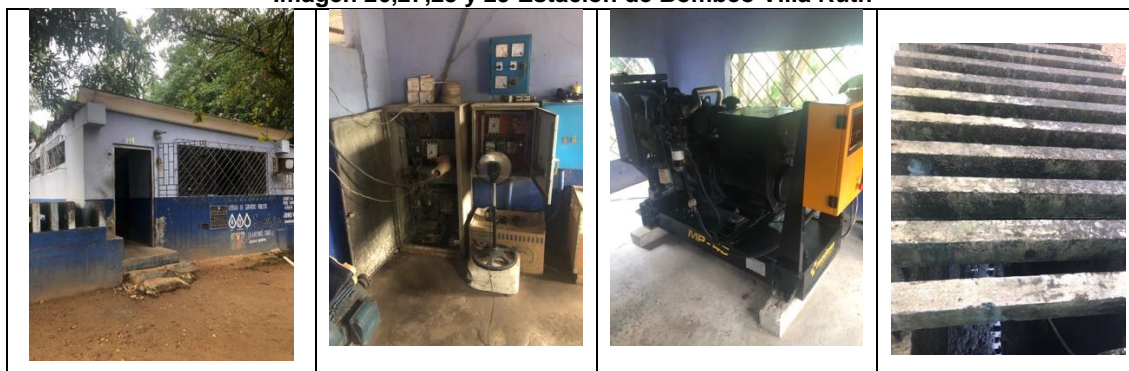
**Imagen 26,27,28 y 29 Estación de Bombeo Villa Ruth**

En cada una de las estaciones de bombeo inspeccionadas se evidenció que los operarios contaban con guates, tapabocas y botas. No obstante cada uno expresó que no los usaban en ocasiones debido a las fuertes oleadas de calor que se experimentan en el municipio.

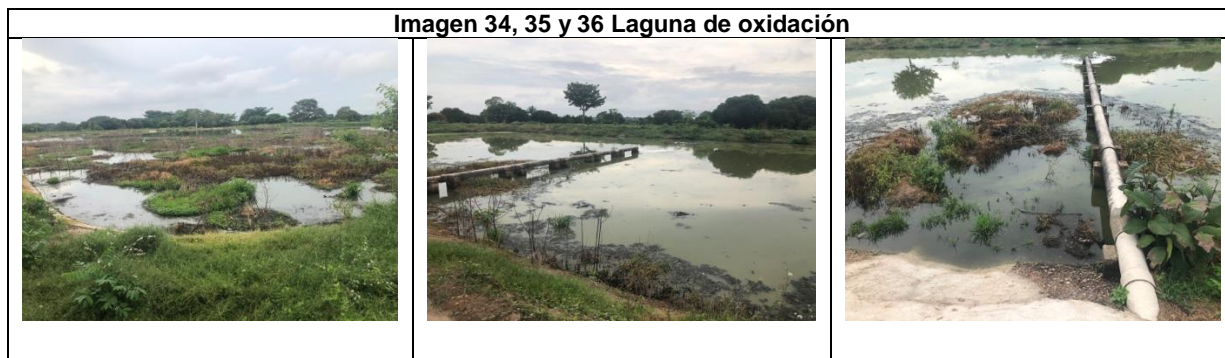
Durante la inspección se observó que las lagunas no cuentan con adecuado cerramiento, ni identificación para evitar el acceso de personas y animales en el área. Además, no han realizado en los últimos tiempos, caracterización de los vertimientos ni mediciones de caudal ni aforos para estimar el agua vertida en el cuerpo receptor. Visualmente fue posible identificar la falta de mantenimiento realizado a la laguna por el crecimiento de material vegetal y olor azufre.
