EVALUACIÓN INTEGRAL DE PRESTADORES

**ACUEDUCTOS Y ALCANTARILLADOS
SOSTENIBLES A.A.S. S.A. E.S.P.**

Municipio de Titiribí - Antioquia

**SUPERINTENDENCIA DELEGADA PARA ACUEDUCTO,
ALCANTARILLADO Y ASEO**

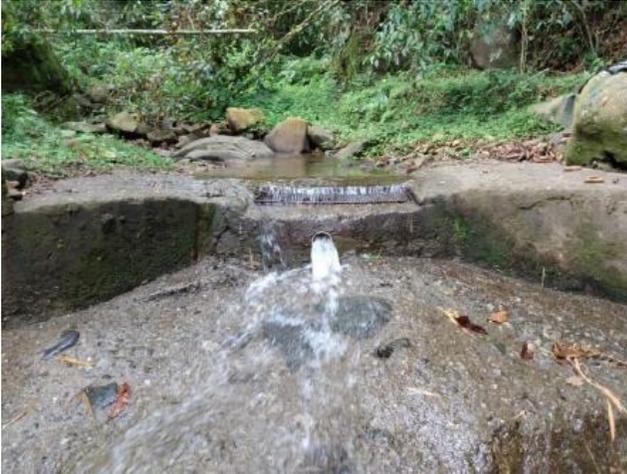
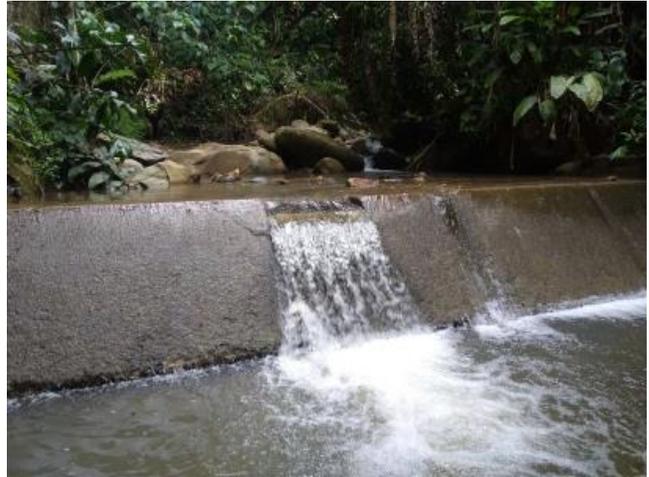
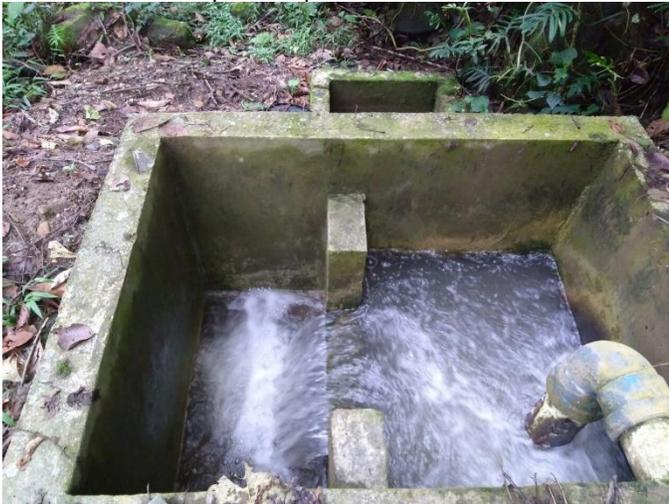
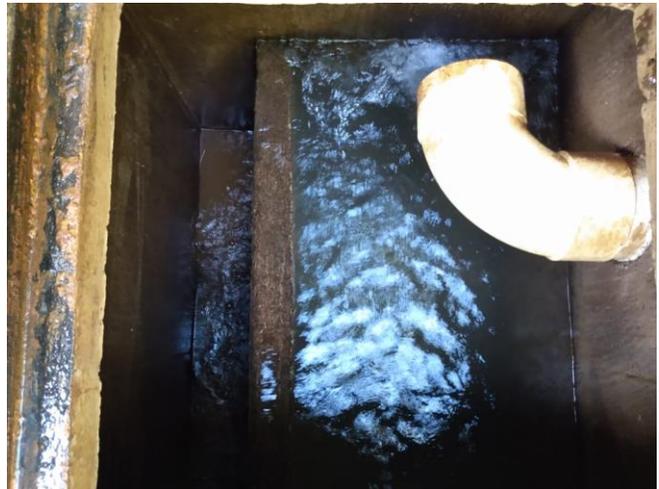
Imagen 1. Estructura de captación.

La estructura cuenta con una rejilla instalada para la retención de sólidos y material flotante y un vertedero rectangular para la medición del caudal captado, el cual se encuentra en una caja de derivación ubicada en la línea de aducción.

Captación quebrada El Medio

Captación quebrada Juntas

Vertedero captación quebrada El Medio

Vertedero captación quebrada Juntas

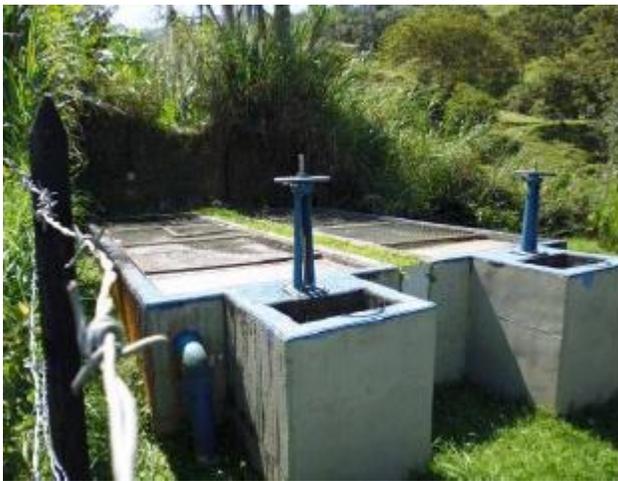
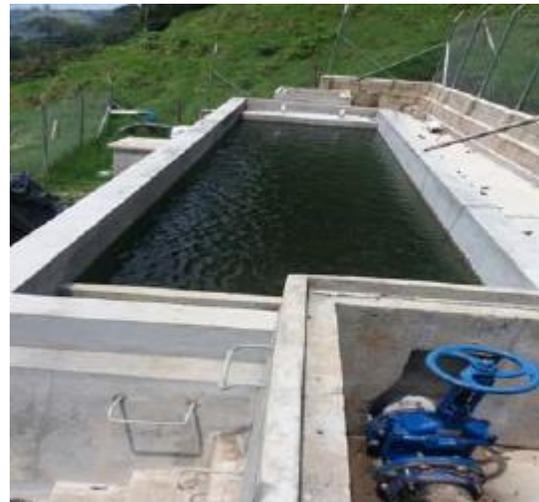
Imagen 3. Desarenadores.

Tanto el desarenador como la línea de aducción fueron optimizadas en el año 2016.

Desarenador quebrada El Medio

Desarenador quebrada Juntas

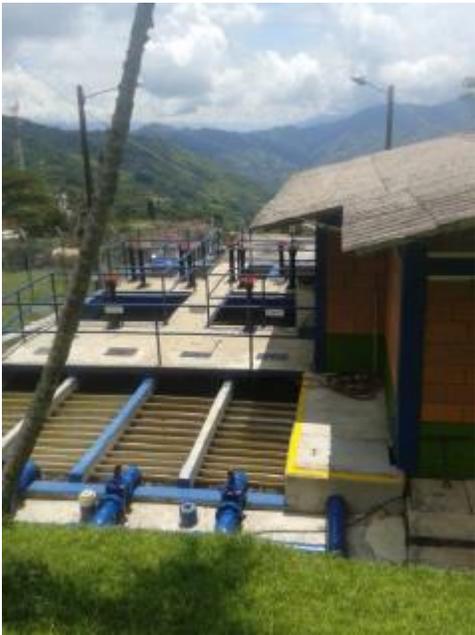
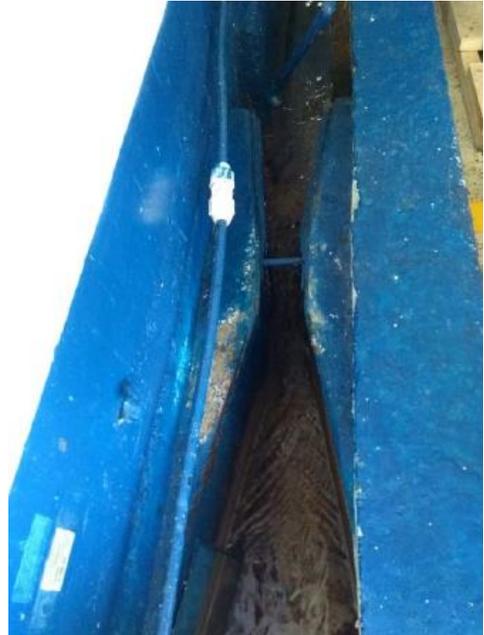
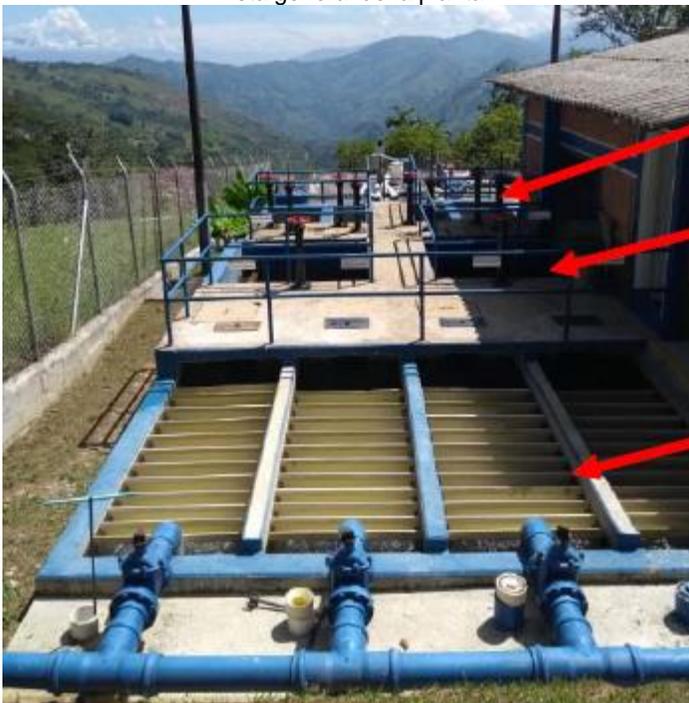
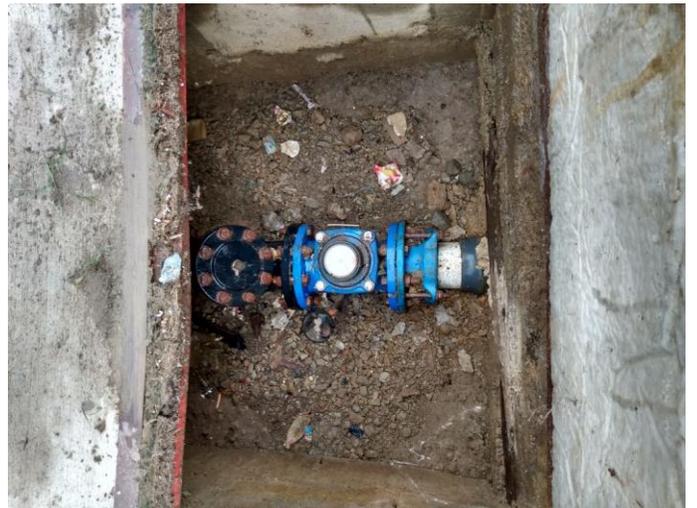
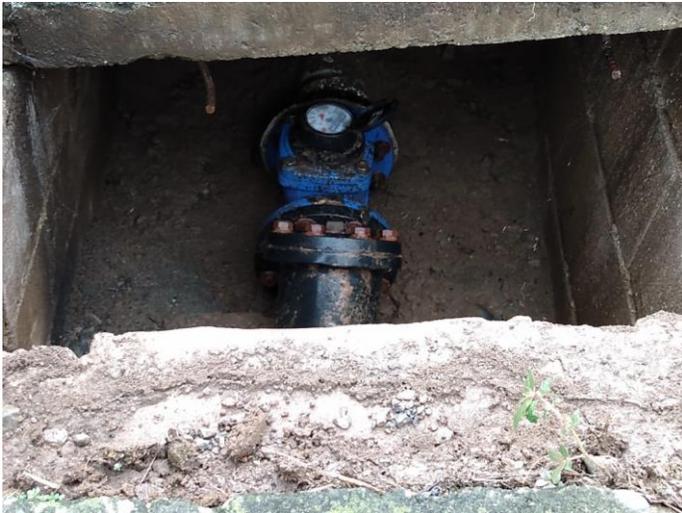
Imagen 5. Planta de tratamiento de agua potable.

El agua tratada es almacenada en un tanque con capacidad de 525 m³. A la salida del tanque se cuenta con dos macromedidores de tipo mecánico en operación para la medición del caudal de salida de la planta.

Vista general de la planta

Canaleta parshall

Unidades de floculación, sedimentación y filtración

Macromedidor de salida de la planta

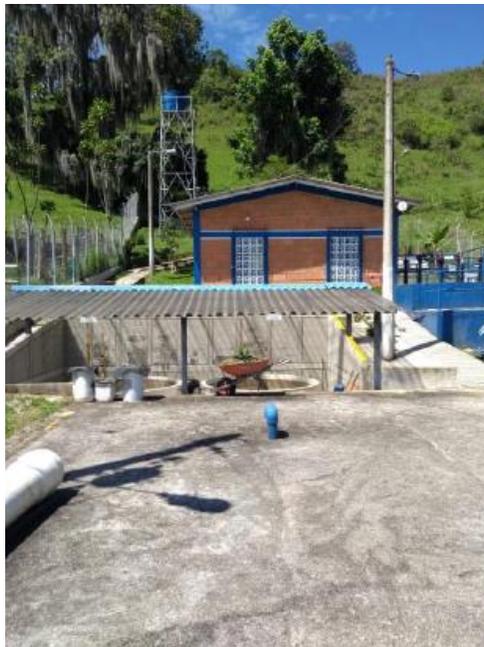
Imagen 6. Lechos de secado de lodos.

Los lodos generados son descargados en lechos de secado para su deshidratación. Una vez seco, dicho material es utilizado en labores de jardinería y no se dispone en ninguna fuente hídrica. De otra parte, el resto de los vertimientos se descargan al sistema de alcantarillado público, motivo por el cual no se requiere de permiso de vertimientos.

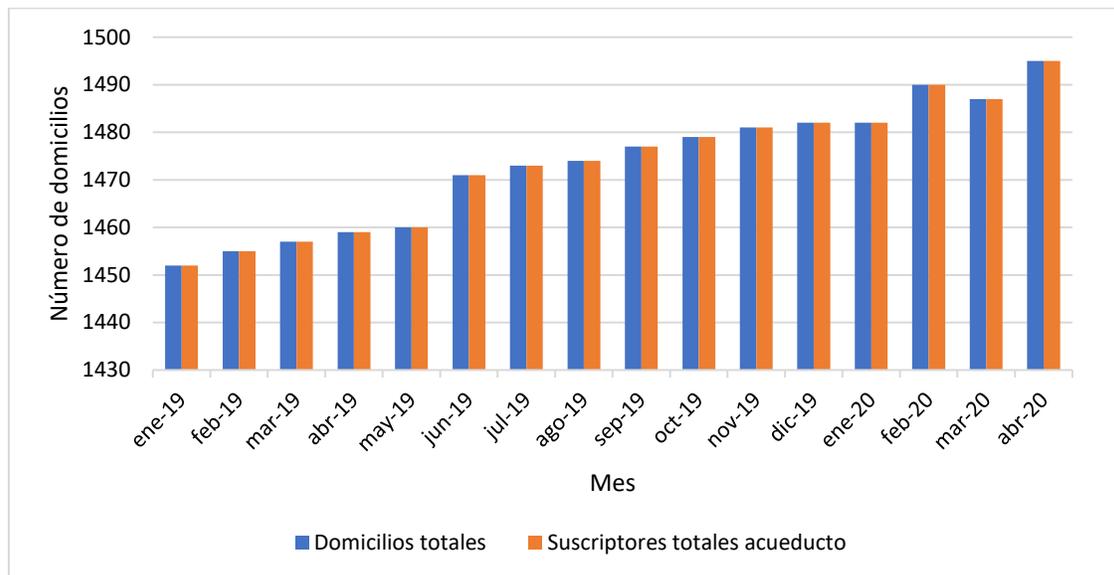
Gráfica 1. Cobertura del servicio de acueducto años 2019 y primer cuatrimestre de 2020.

Según lo anterior, se observa el incremento de domicilios y suscriptores durante el año 2019 y los primeros cuatro meses de 2020, manteniendo siempre la cobertura del servicio de acueducto dentro del área de prestación en un 100%.

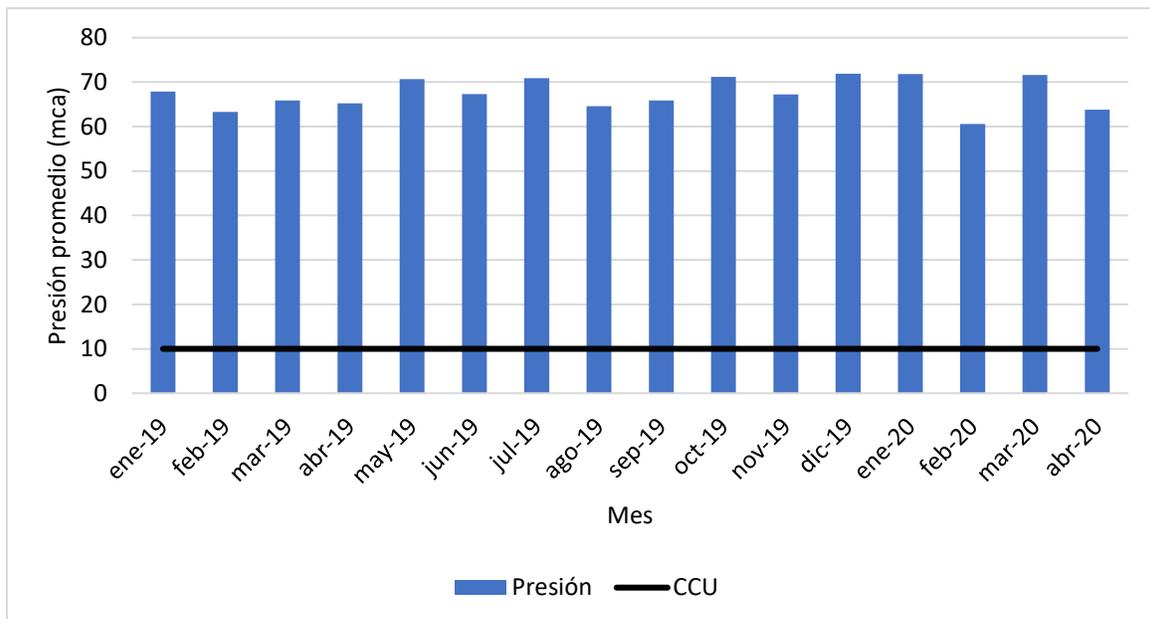
Gráfica 2. Presión promedio en la red de distribución.

De acuerdo con las bases de cálculo suministradas por la empresa, la presión promedio en la red de distribución durante el año 2019 y los primeros cuatro meses de 2020 fue:

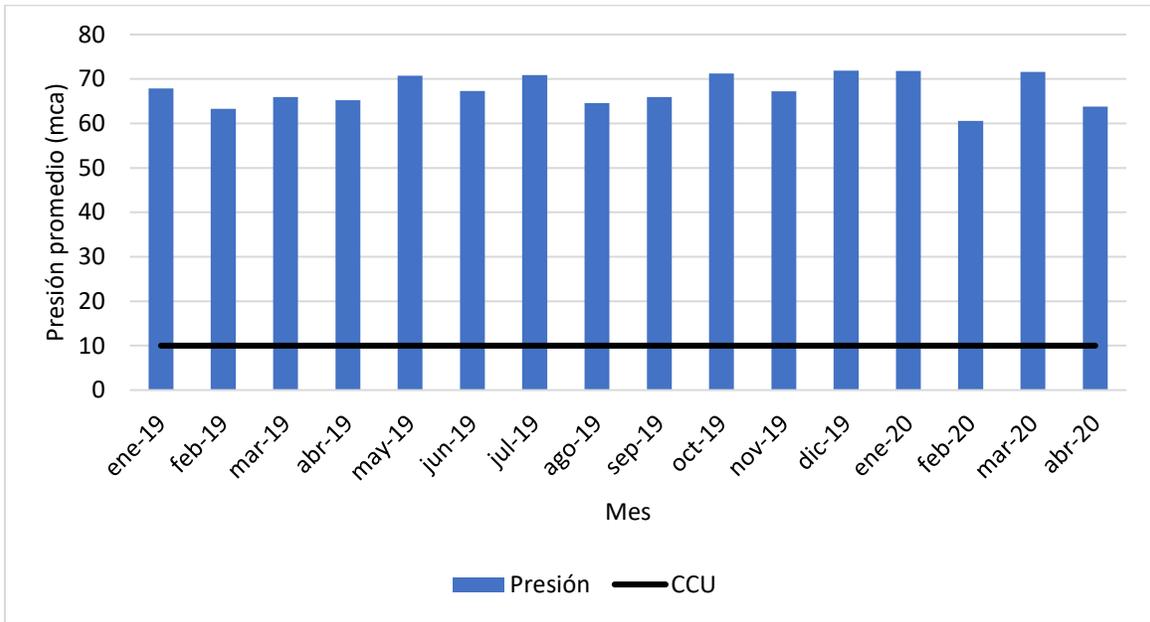
Gráfica 3. Presión promedio en la red de distribución – Reporte SUI.

La información reportada en el SUI coincide con la información suministrada por la empresa, como se evidencia a continuación:

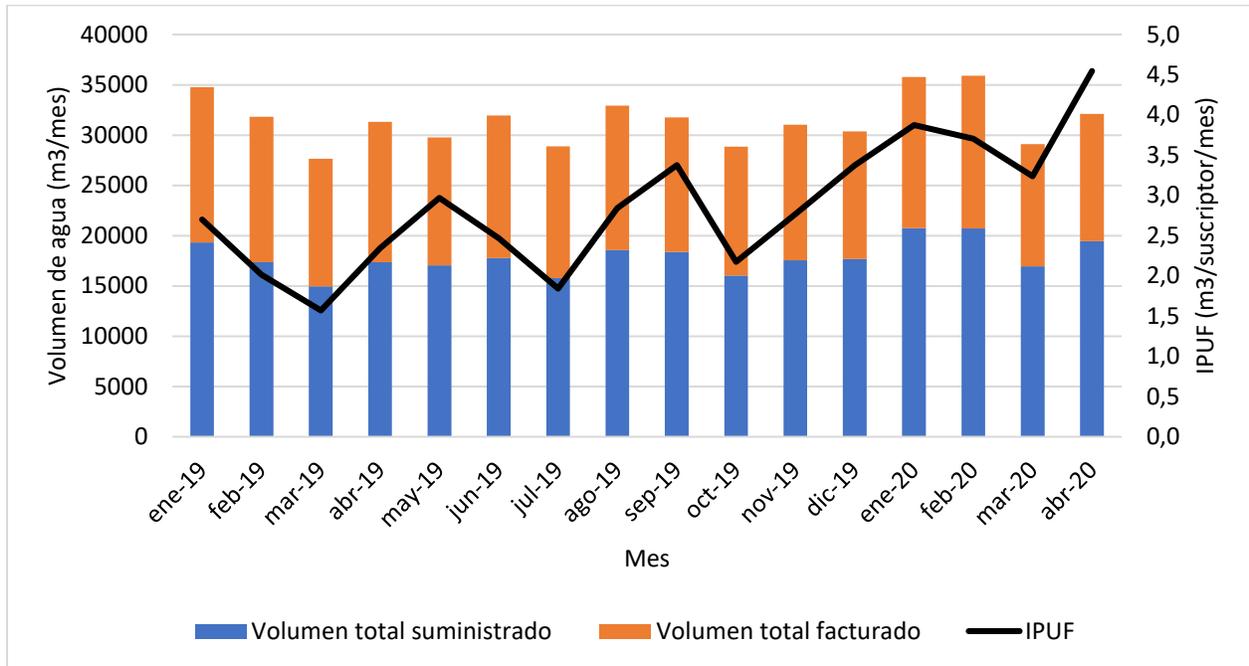
Gráfica 4. Índice de Pérdidas por Usuario Facturado.

Según lo anterior, las pérdidas de agua en la red de distribución se encontraron por debajo de los 6 m³/suscriptor/mes.

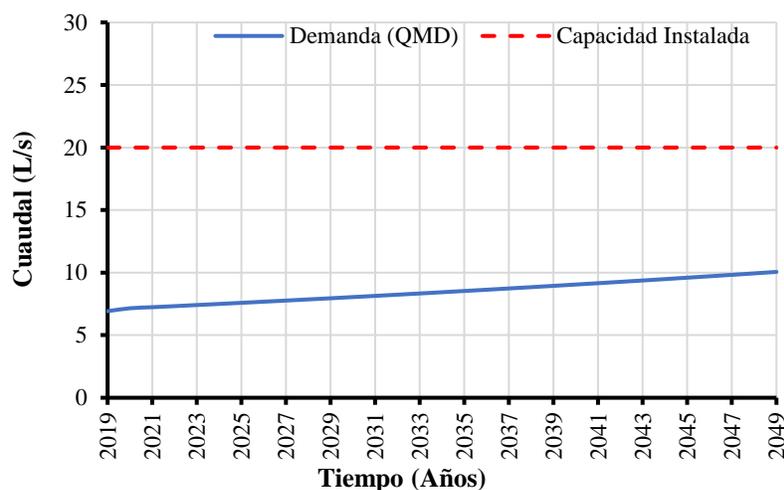
Gráfica 5. Cálculo Oferta vs. Demanda

De acuerdo con los resultados obtenidos, la capacidad actual de la planta de tratamiento sería suficiente para abastecer al municipio de Titiribí.

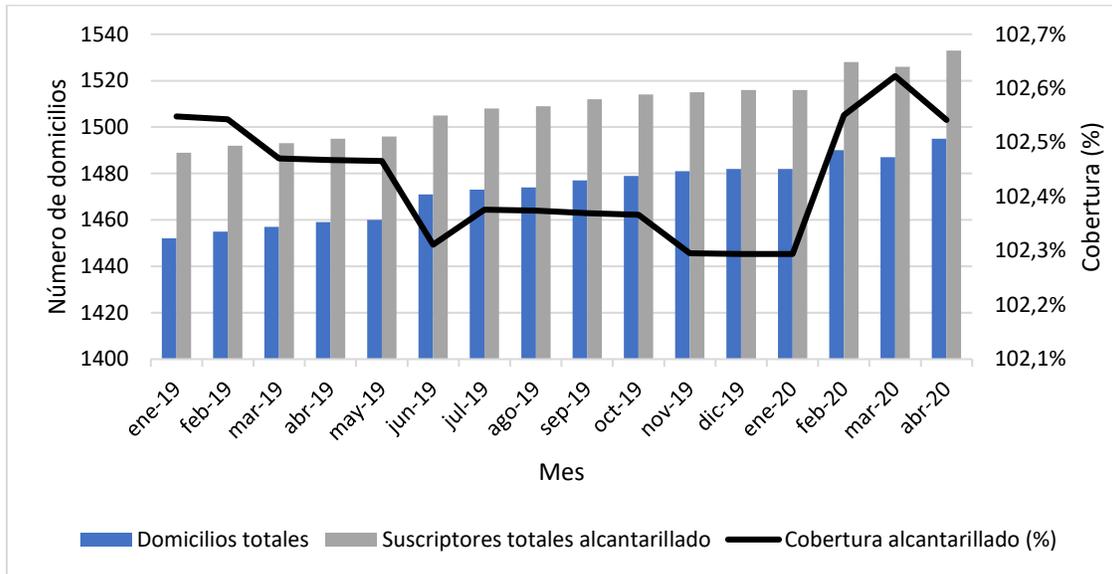
Gráfica 6. Cobertura del servicio de alcantarillado.

Según lo anterior, la cobertura a abril de 2020 fue de 102,5%. La empresa informó que en el municipio de Titiribí se cuenta con otra empresa prestadora del servicio de acueducto (Los Isazas). AAS S.A. E.S.P. presta el servicio de alcantarillado a algunos de los suscriptores del Acueducto Los Isazas, motivo por el cual su indicador de cobertura supera el 100%.

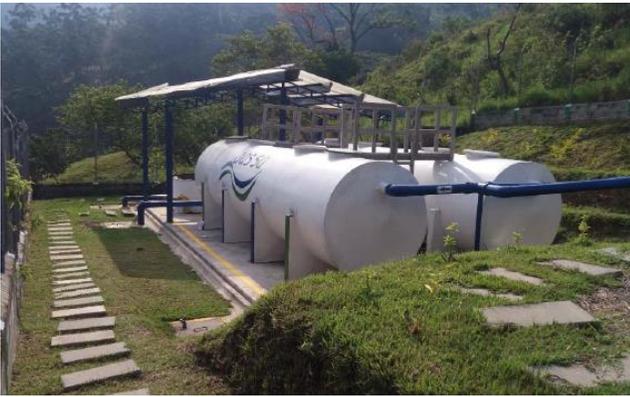
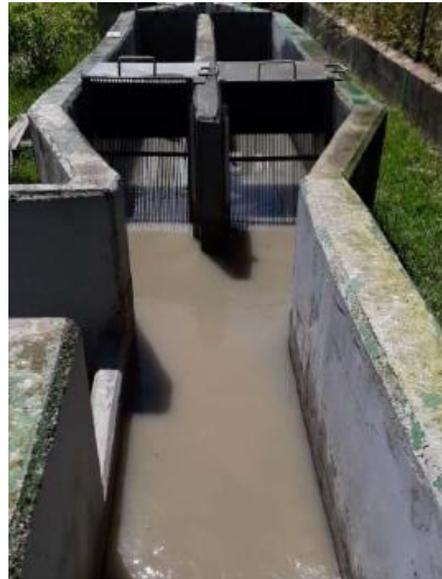
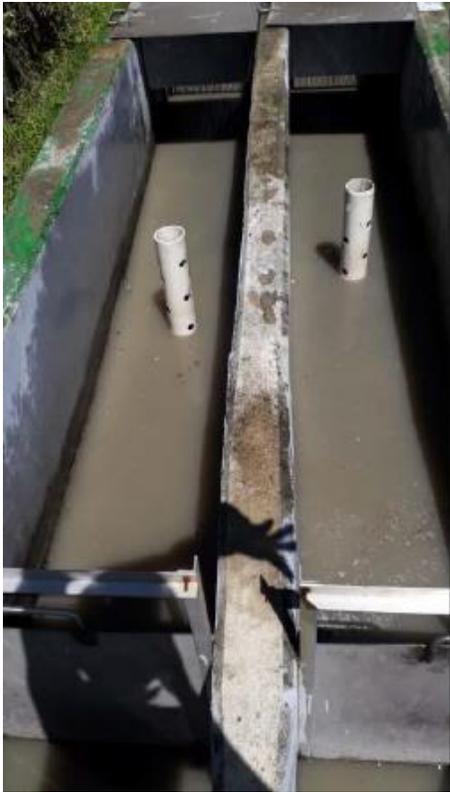
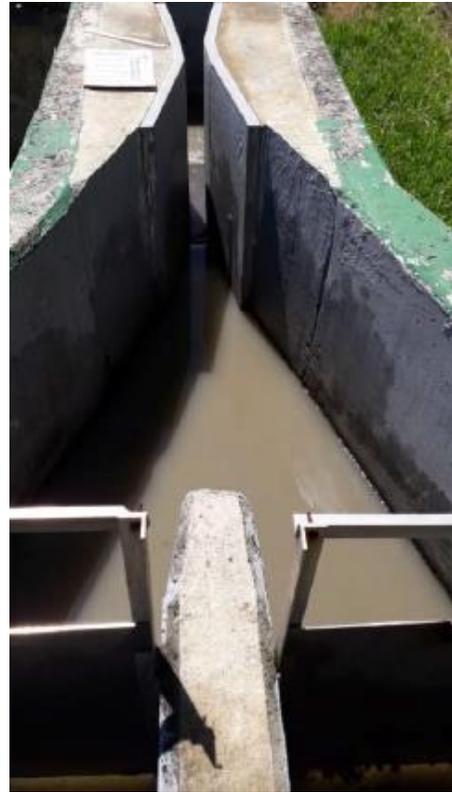
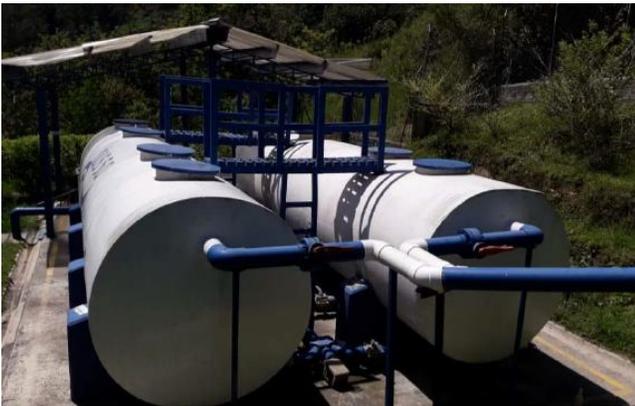
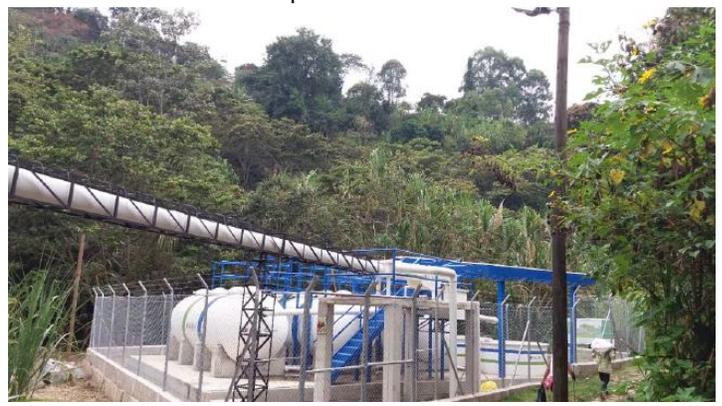
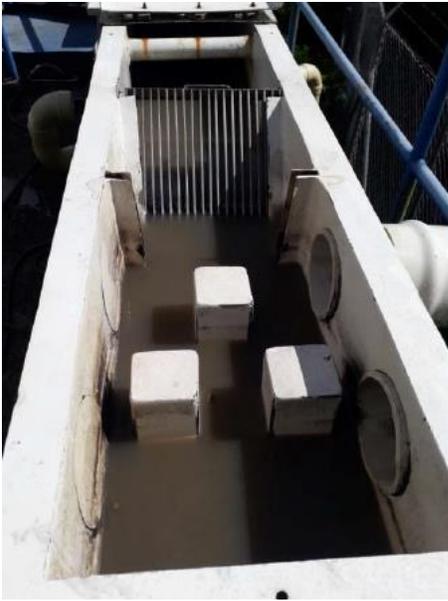
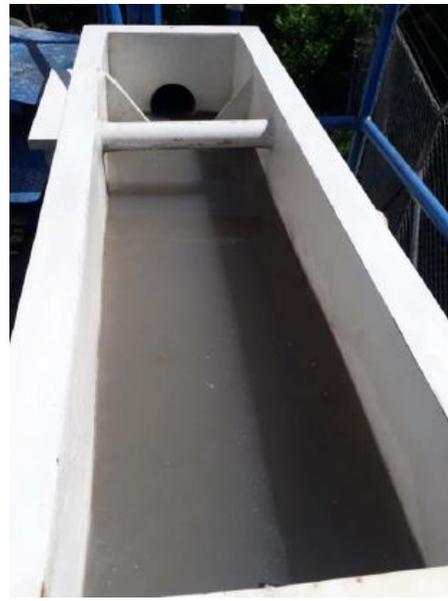
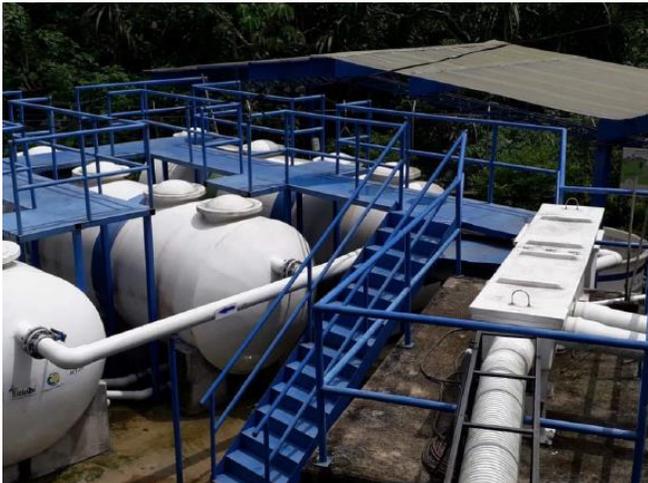
Imagen 12. Plantas de tratamiento de aguas residuales.

Estas plantas están compuestas cada una de un canal de entrada; donde se efectúa el tratamiento preliminar con reja de cribado para atrapar el material grueso y basuras, desarenadores para remover material granular y una canaleta parshall para la medición del caudal de entrada. Posteriormente, se encuentra un reactor modificado compuesto por sedimentador y un sistema de filtros anaerobios de flujo ascendente (FAFA). Las aguas tratadas son vertidas posteriormente a la quebrada Las Juntas.

PTAR Oriental

Canal de entrada PTAR Oriental

Desarenador PTAR Oriental

Canaleta parshall PTAR Oriental

Reactores PTAR Oriental

PTAR Occidental

Canal de entrada PTAR Occidental

Desarenador PTAR Occidental

Reactores PTAR Occidental

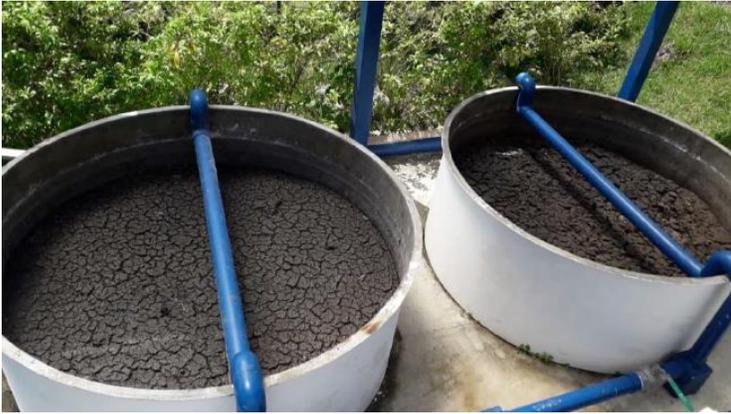
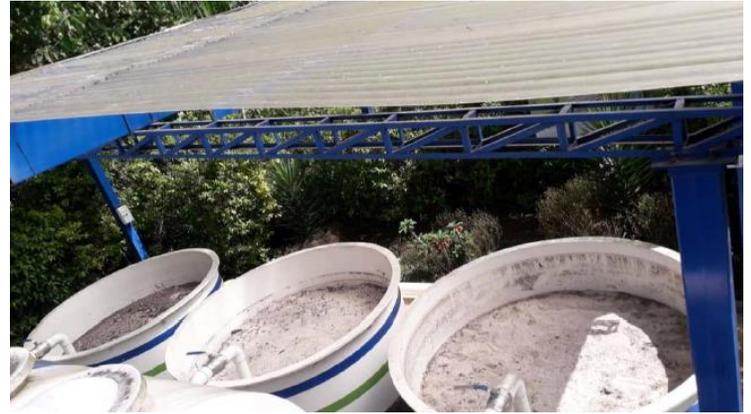
Imagen 13. Lechos de secado de lodos.

El líquido remanente es vertido al efluente de la planta, el cual a su vez es vertido a la quebrada Las Juntas.

PTAR Oriental

PTAR Occidental
