**EVALUACIÓN INTEGRAL DE PRESTADORES
ASEO URBANO DE LA COSTA S.A. E.S.P.**

**SUPERINTENDENCIA DELEGADA PARA ACUEDUCTO,
ALCANTARILLADO Y ASEO
DIRECCIÓN TÉCNICA DE GESTION DE ASEO
Bogotá D.C., junio de 2018**

**ASEO URBANO DE LA COSTA S.A. E.S.P.
(AREA DE PRESTACIÓN CARTAGENA)**

ANÁLISIS AÑO 2016 – 2017 y primer trimestre 2018

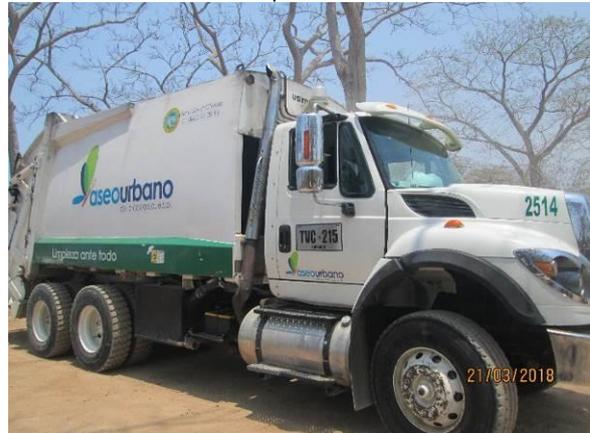
Imagen 12. Vehículo de placas TVC 215 sin luz estroboscópica en la cabina

Tal como se aprecia en el registro fotográfico (imágenes anteriores), se denota un presunto incumplimiento a lo establecido en los numerales 1, 2, 4, 5, 16, 17 del artículo 2.3.2.2.3.36 del Decreto 1077 de 2015 que indica:

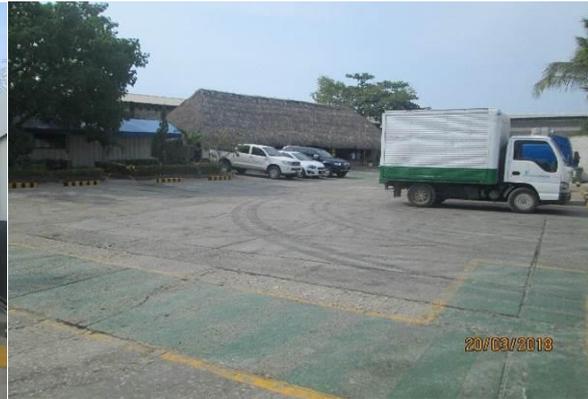
Imagen 22. Base de operaciones ASEO URBANO DE LA COSTA S.A. E.S.P.

Lo anterior denota un presunto incumplimiento a lo establecido en el numeral 3 del artículo 2.3.2.2.3.50 del Decreto 1077 de 2015 que indica:

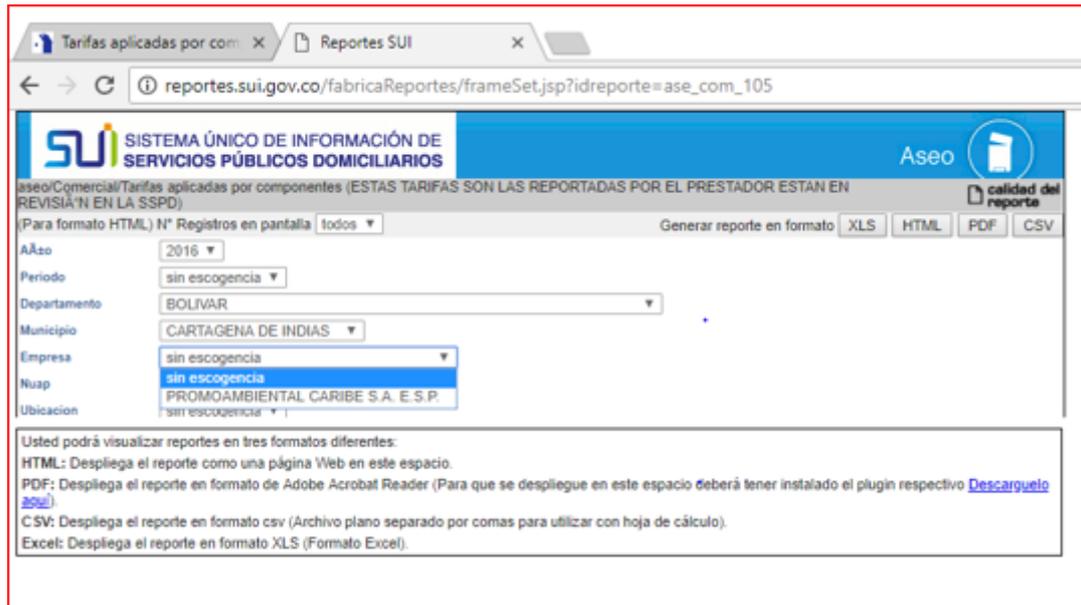
Imagen 44 Reporte SUI Tarifas año 2016

Una vez consultado el Sistema Único de Información SUI se evidencia que para el año 2016 y 2017 el prestador no tiene cargada información tal como puede evidenciarse en la siguiente imagen:

El prestador deberá explicar porque no ha realizado el cargue de esta información.
