**EVALUACIÓN INTEGRAL DE PRESTADORES
EMPRESA DE ASEO DE BUCARAMANGA S.A.
E.S.P.**

**SUPERINTENDENCIA DELEGADA PARA ACUEDUCTO,
ALCANTARILLADO Y ASEO
DIRECCIÓN TÉCNICA DE GESTION DE ASEO
Bogotá D.C., octubre de 2017**

EMPRESA DE ASEO DE BUCARAMANGA S.A. E.S.P.

ANÁLISIS AÑO 2016- 3er Cuatrimestre de 2017

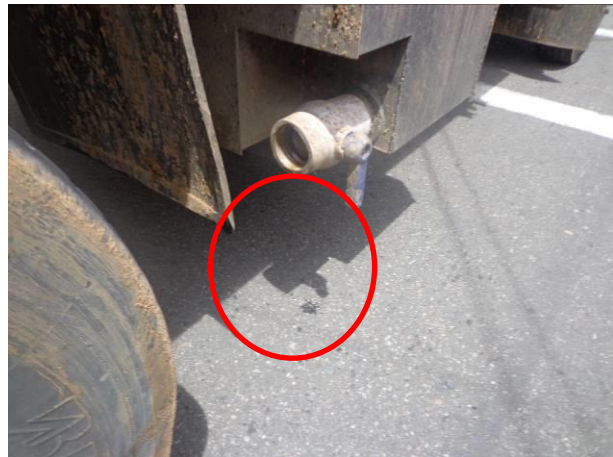
Foto 4. Compactador con placas SRS 409, se evidenció pérdida de líquido (lixiviado) en la llave del tanque de almacenamiento de lixiviados.

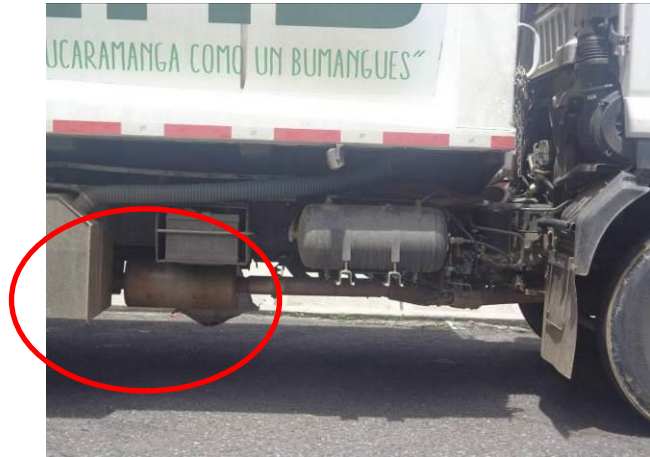
Foto 6. Compactador con placas SRS 390, se evidenció que la salida del tubo de escape se encuentra por debajo del vehículo.

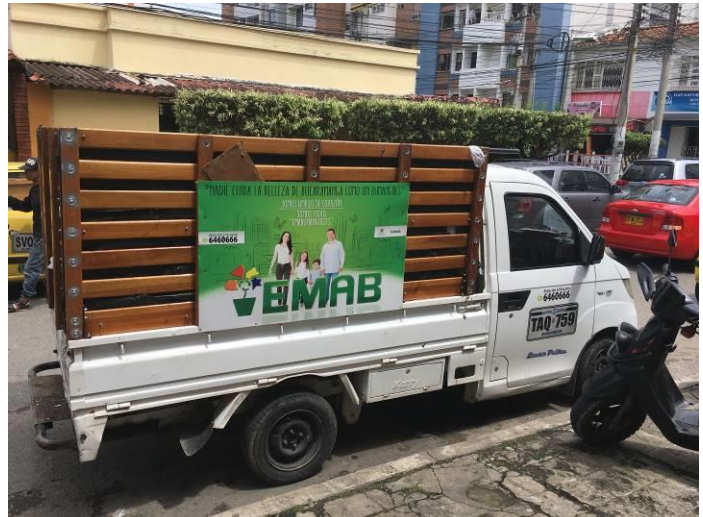
Foto 8. Camioneta con placas TAQ 759, no se ha solicitado autorización a la SSPD para el uso de estos vehículos.

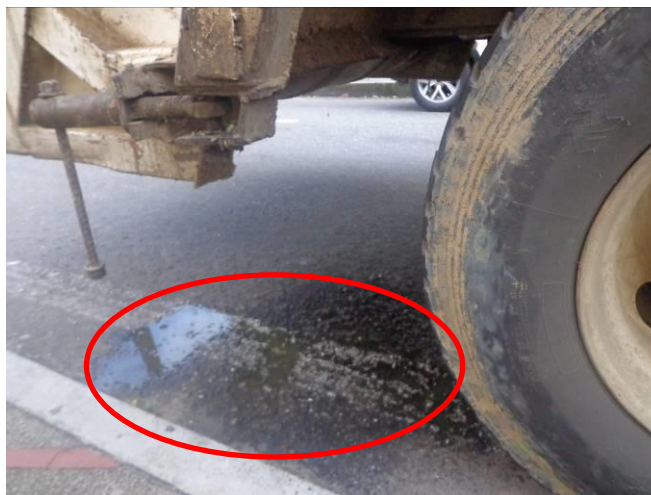
Foto 10. Compactador con placas CWM 559, se evidenció pérdida de líquido (lixiviado).

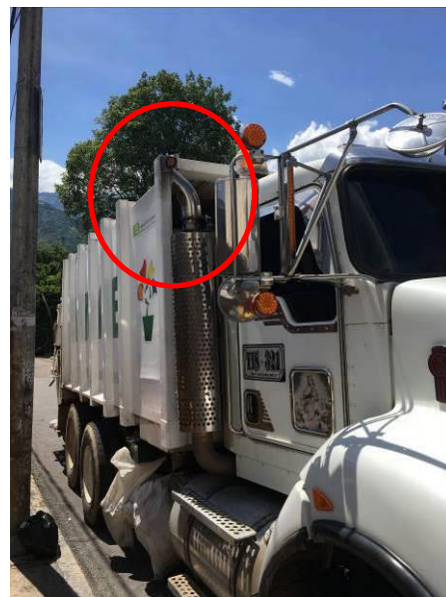
Foto 20. Compactador con placas TTS 321, se evidenció que la salida del tubo de escape no se encuentra por encima de la altura máxima.

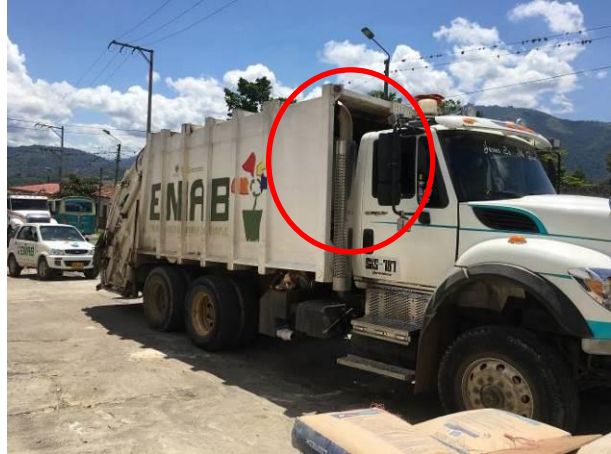
Foto 22. Compactador con placas SXS 787, se evidenció que la salida del tubo de escape no se encuentra por encima de la altura máxima.

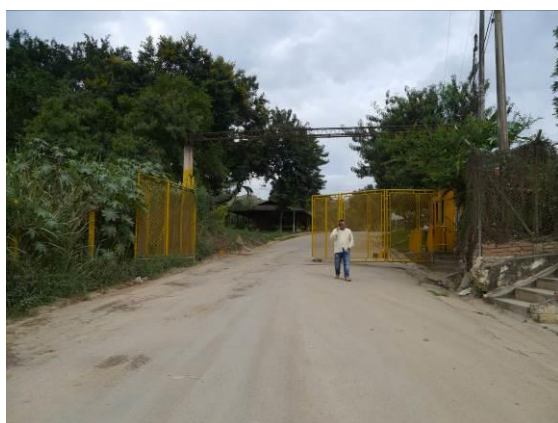
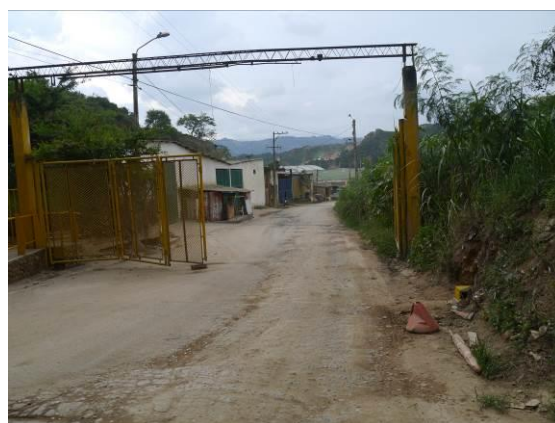
Foto 23. Vía de acceso a “El Carrasco”

Foto 24. Estado de la vía al ingreso

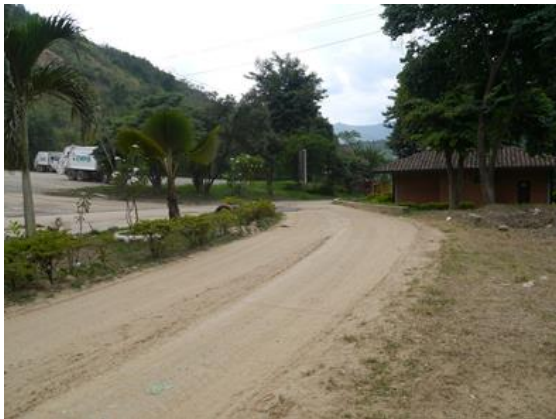
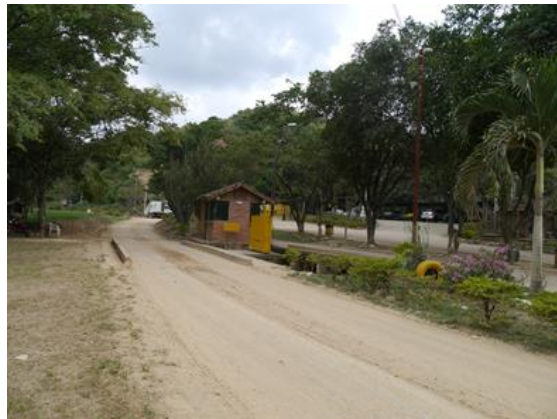
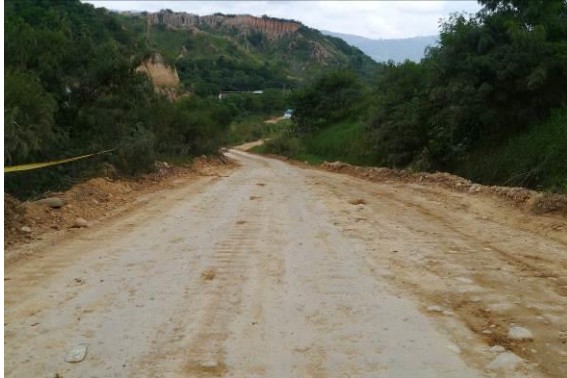
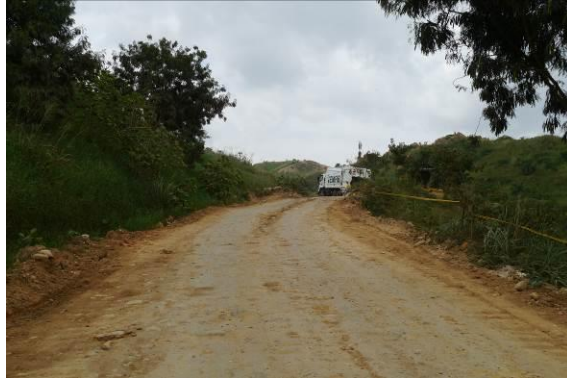
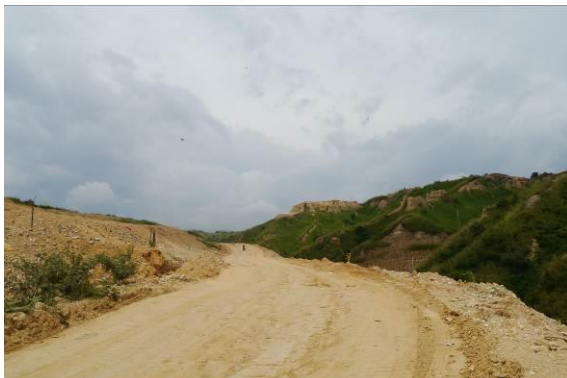
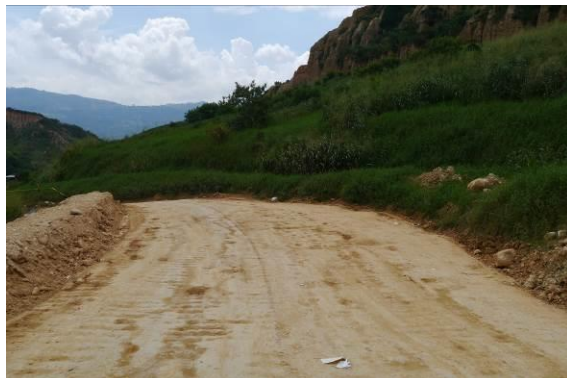
Se identificó una vía interna de ingreso a la báscula que a su vez conduce al frente de trabajo y se usa también para la salida de vehículos. Ésta se encuentra construida en material pétreo con algunas depresiones o hundimientos en su trayecto y con canaletas para el drenaje de aguas lluvias en el mismo material, con contenido de material terreo en algunos tramos o sin pronunciamiento. En ese sentido, se

Foto 25. Vía de acceso a la báscula de pesaje

Foto 26. Estado de la vía que conduce a la báscula de pesaje

Foto 27. Vía de acceso a la báscula de pesaje

Foto 28. Vía de acceso a la báscula de pesaje

Foto 29. Vía que conduce al frente de trabajo

Foto 30. Vía que conduce al frente de trabajo

Por otra parte, las vías operativas internas, conformadas en material afirmado están en buen estado, sin embargo, no se registró control del material particulado. Así también, el material que recubre algunos tramos de las cunetas presenta deterioro, por lo que requiere de mantenimiento inmediato para evitar el ingreso de las aguas de escorrentía.

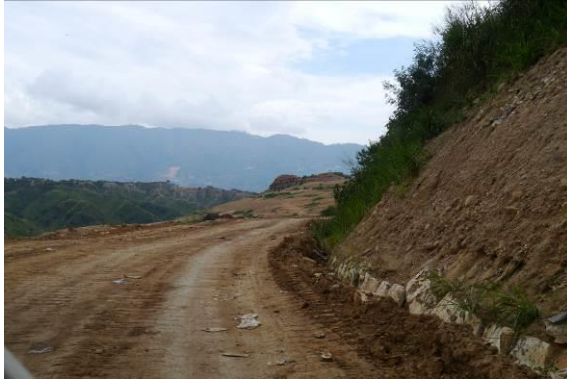
Foto 31. Canales de vías con material terreo y vegetación

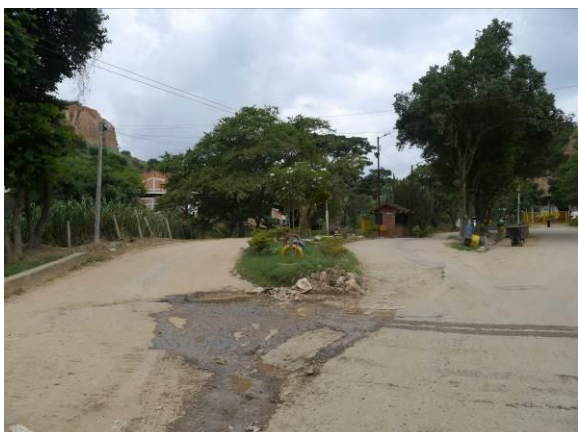
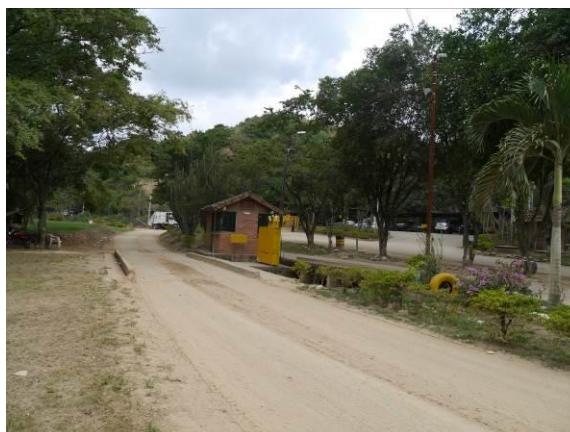
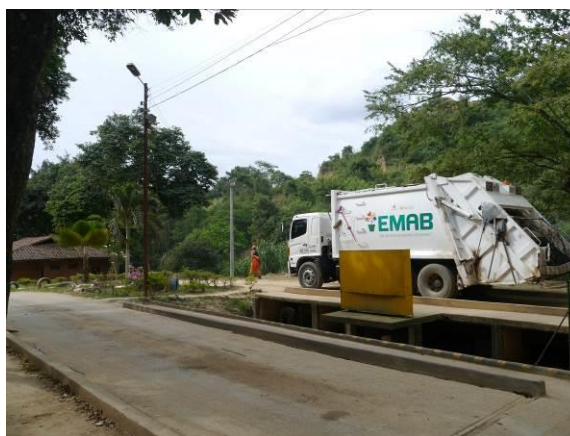
El pesaje y registro de cada uno de los vehículos se realiza en una báscula localizada al interior del sitio de tipo electro mecánico para el pesaje de ingreso y electrónica para el pesaje de salida. La primera tiene una capacidad máxima de 40 toneladas cuyo último certificado de calibración y ajuste data del 07 de abril del 2017 y la segunda tiene una capacidad de 80 toneladas con certificado de calibración y ajuste del 28 de noviembre de 2016, realizados por parte del laboratorio de metrología “Industria y Metrología” acreditado por el Organismo Nacional de Acreditación de Colombia – ONAC, de acuerdo con la información suministrada en medio magnético por parte del prestador en el momento de la visita.

Foto 39. Ingreso y salida básculas de pesaje

Foto 40. Báscula de pesaje de vehículos

Foto 41. Registro de pesaje

Foto 42. Báscula de pesaje salida de vehículos

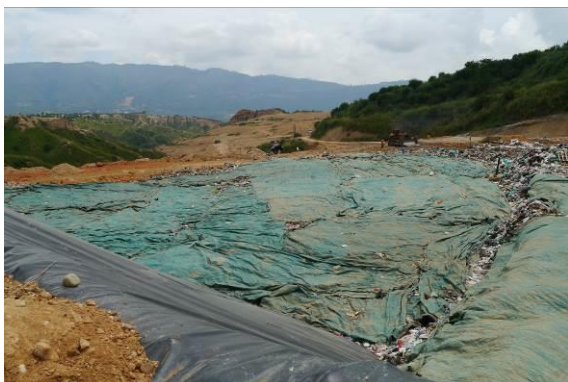
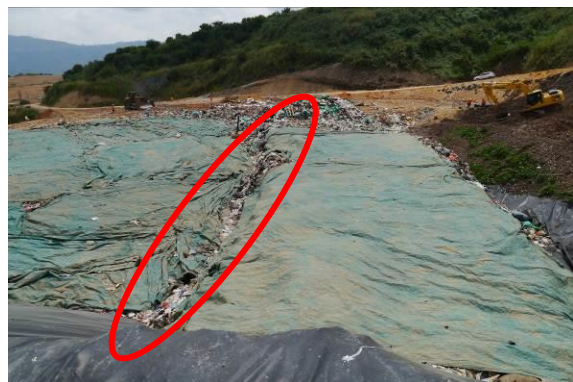
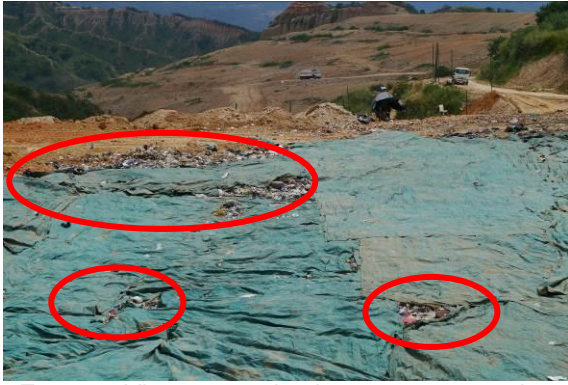
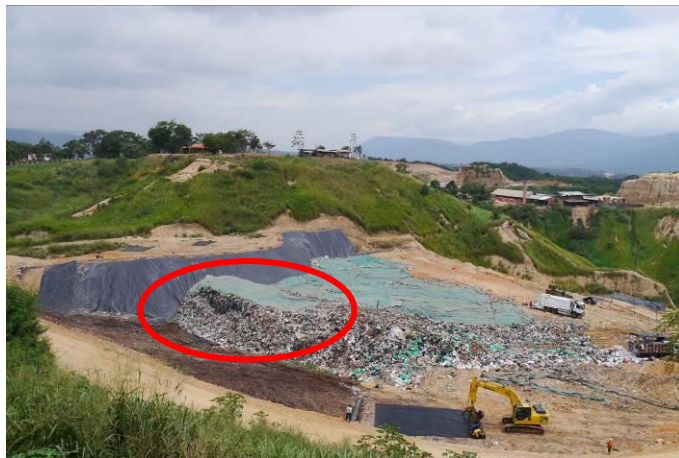
Más aún, se evidenció un área de masa de residuos sólidos compactada, diferente al área de descarga activa, que no debería estar descubierta. Esto genera riesgo de estabilidad por infiltración de aguas lluvias, aumentando la producción de lixiviados y olores. Así mismo fomenta la presencia de gallinazos en el sector.

Foto 49. Vista general coberturas vaso activo

Foto 50. Exposición residuos en traslape

Foto 51. Vista general coberturas vaso activo

Foto 52. Exposición residuos en traslape

Foto 53. Áreas compactadas de residuos sólidos sin cobertura

Lo evidenciado anteriormente contraviene lo dispuesto por el artículo 2.3.2.3.3.1.9 Criterios operacionales del Decreto 1077 de 2015, en relación al cubrimiento diario. En ese sentido, se requirió al prestador mediante radicado 20174310960961 del 19 de julio de 2017, a lo que se dio respuesta mediante radicados SSPD 20175290657262 y 20175290655212 del 16 de agosto de 2017 y 16 de agosto de 2017 respectivamente, en donde allegó los soportes de las acciones correctivas correspondientes.

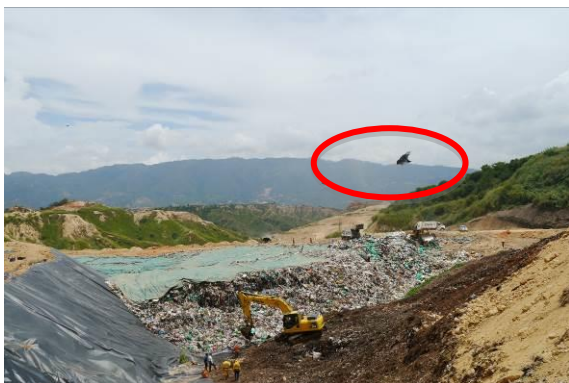
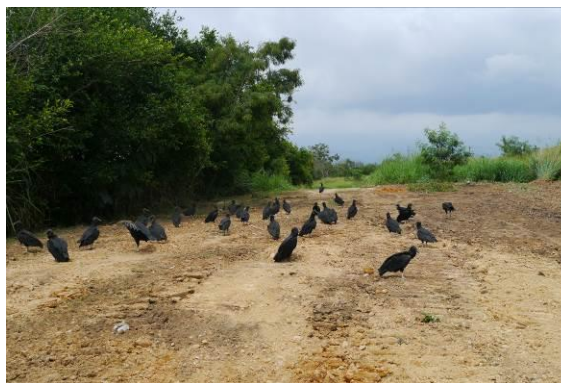
El prestador informó en la visita que se realiza el control de insectos mediante control químico con plaguicidas productos de acción residual biodegradables de amplio espectro en el control de plaga, con una frecuencia de una vez por semana, por parte de la empresa FUMIGACIONES CONCORD. Por otro lado, se observaron gallinazos en áreas adyacentes al frente de trabajo y algunos en sobrevuelo.

Foto 54. Gallinazos en sobrevuelo

Foto 55. Gallinazos en áreas adyacentes al frente activo

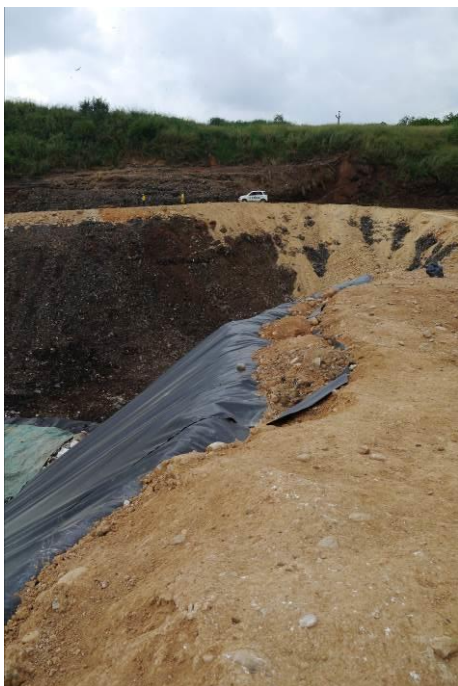
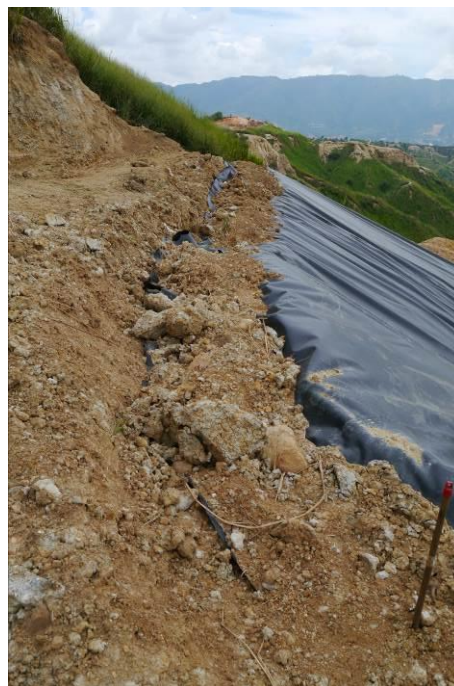
El vaso activo de disposición de residuos sólidos y la vía interna de acceso al frente de trabajo no cuenta con canales perimetrales para evitar que las aguas lluvias y de escorrentía ingresen al sitio. Así las cosas, la empresa debe tomar las acciones correctivas de mantenimiento, ya que se estaría generando un presunto incumplimiento del artículo 2.3.2.3.4.13 del Decreto 1077 de 2015 y lo establecido en la Resolución 1096 de 2000. Al respecto se hizo el requerimiento mediante radicado 20174310960961 del 19 de julio de 2017, a lo que se dio respuesta mediante radicados SSPD 20175290657262 y 20175290655212 del 16 de agosto de 2017 y 16 de agosto de 2017 respectivamente. En esta comunicación el prestador allega los soportes de las medidas correctivas para la conducción y manejo de aguas lluvias y de escorrentía.

Foto 56. Ausencia de canales perimetrales en el vaso activo

Foto 57. Ausencia de canales perimetrales en el vaso activo

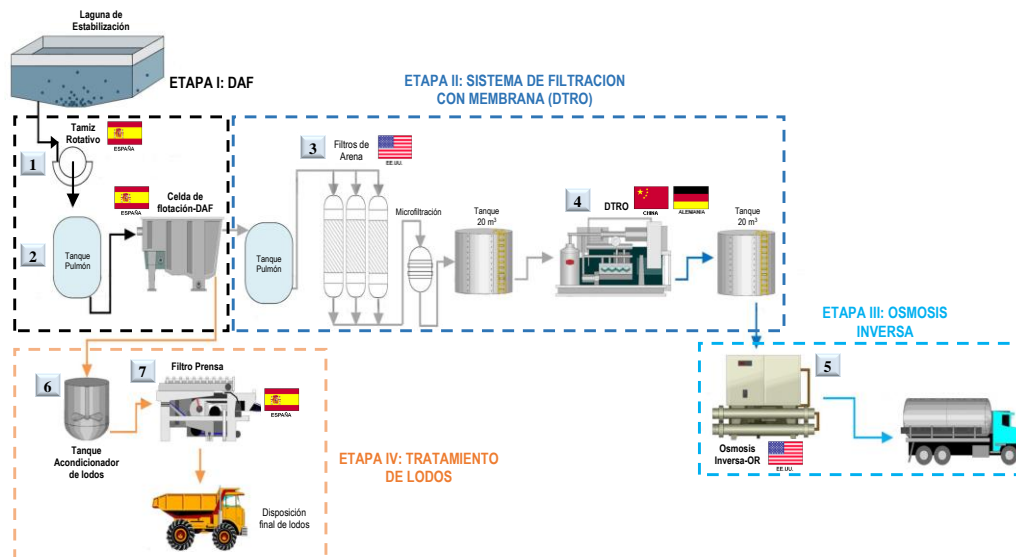
Imagen 10. Esquema Planta de Tratamiento de Lixiviados “El Carrasco”

De acuerdo con el Manual de Operación de la Planta de Tratamiento de Lixiviado el caudal generado del relleno sanitario varía de acuerdo con las condiciones climáticas del sector, incrementándose en época de lluvias y disminuyendo en verano, el valor oscila en un rango de 1,6 a 2,5 l/s.

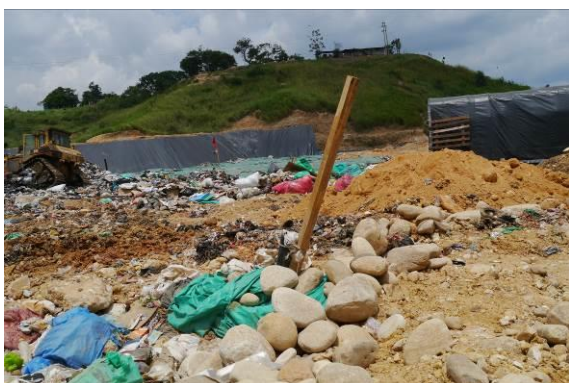
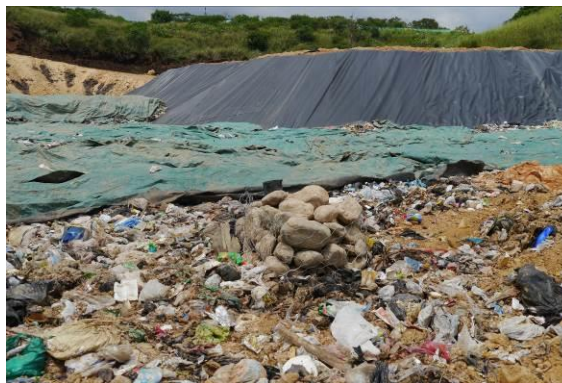
Se observó que algunas de las chimeneas de la celda activa, han perdido su posición vertical y otras se encuentran con una altura casi al nivel del gavión en piedra. Por consiguiente, se deben implementar acciones correctivas por parte del prestador, o de lo contrario se estaría incumpliendo con lo estipulado en el artículo 2.3.2.3.3.1.9 Criterios operacionales del Decreto 1077 de 2015, en lo relacionado con el control de gases y las concentraciones que los hacen explosivos.

Foto 58. Chimenea que ha perdido su posición vertical

Foto 59. Chimenea a la altura del gavión

Al respecto, se requirió a la empresa mediante radicado 20174310960961 del 19 de julio de 2017, a lo que se dio respuesta mediante radicados SSPD 20175290657262 y 20175290655212 del 16 de agosto de 2017 y 16 de agosto de 2017 respectivamente, en donde remitió los soportes de las medidas correctivas del asunto.

En el frente activo de trabajo se observa algunas fallas relacionadas con el control de gases, dado que algunas de las chimeneas han perdido su posición vertical y se observó una chimenea que se encuentra con una altura casi al nivel del gavión en piedra. Por tanto, se deben implementar acciones correctivas por parte del prestador, o de lo contrario se estaría generando un presunto incumplimiento del artículo 2.3.2.3.3.1.9 “Criterios Operacionales” del Decreto 1077 de 2015.
