EVALUACIÓN INTEGRAL DE PRESTADORES ISAGEN S.A. ESP.

Superservicios
Superintendencia de Servicios
Públicos Domiciliarios

**SUPERINTENDENCIA DELEGADA PARA ENERGÍA Y GAS
COMBUSTIBLE
DIRECCIÓN TÉCNICA DE GESTIÓN DE ENERGÍA
Bogotá, noviembre de 2019**

ANÁLISIS AÑO 2018

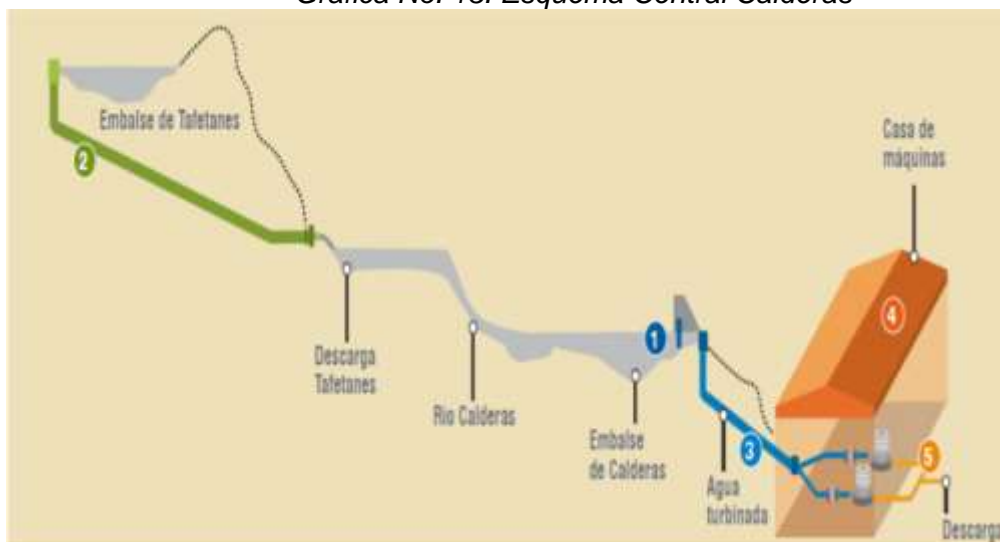
Gráfica No. 13. Esquema Central Calderas

La captación se realiza a través de una estructura sumergida conectada a un pozo de captación y a un túnel de presión. En el extremo final este empalma con un pozo que se conecta con un túnel horizontal inferior blindado. El túnel inferior sufre una

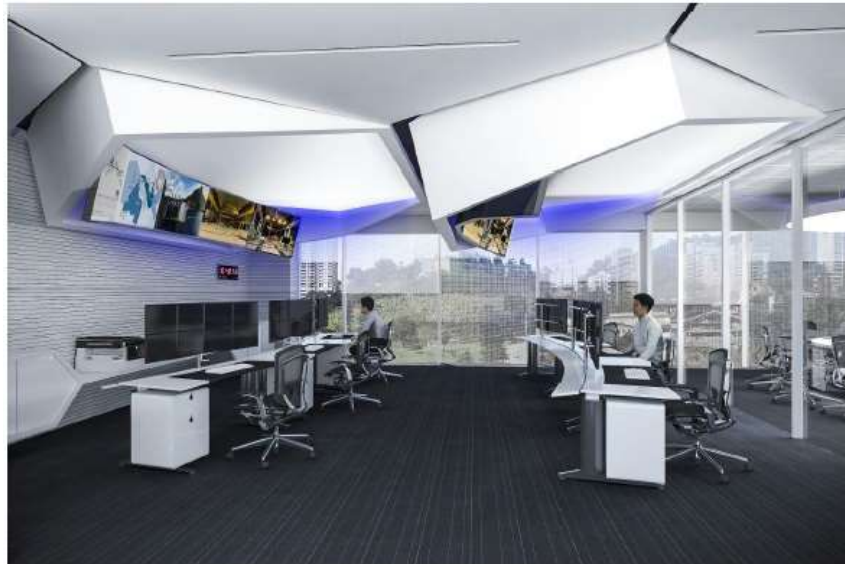
Gráfica No. 27. Centro de Operación integrado – COI.

otro lado, se evidenció un buen avance en la implementación del COI. Aun cuando se tuvieron algunos problemas en la implementación (lo cual era de esperarse), se logró identificar que fueron superados. Se evidencia que se sigue trabajando fuertemente en la integración de la totalidad de las plantas al COI y que es una de las prioridades de la empresa.

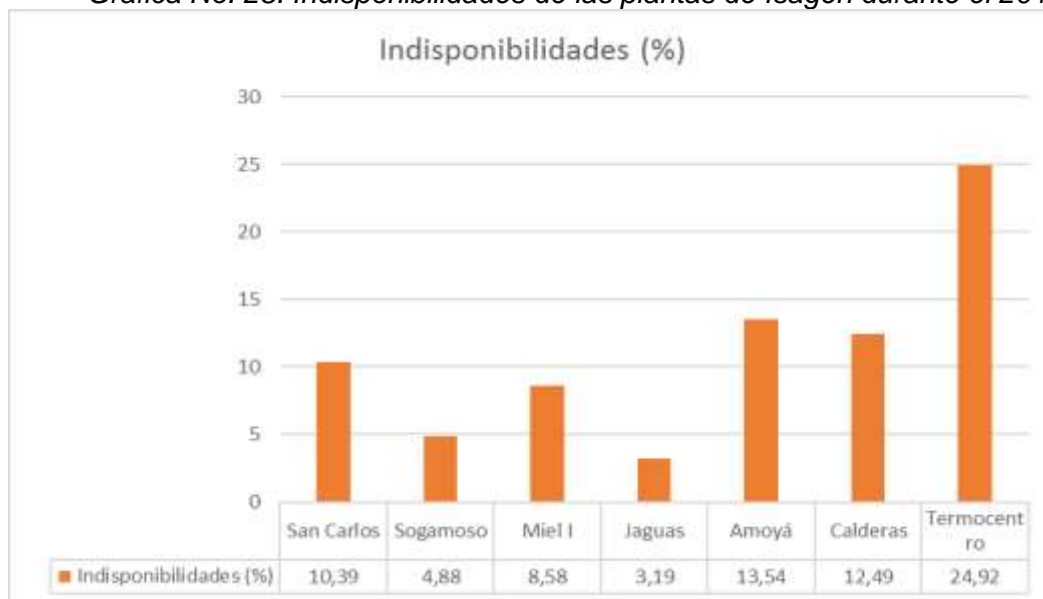
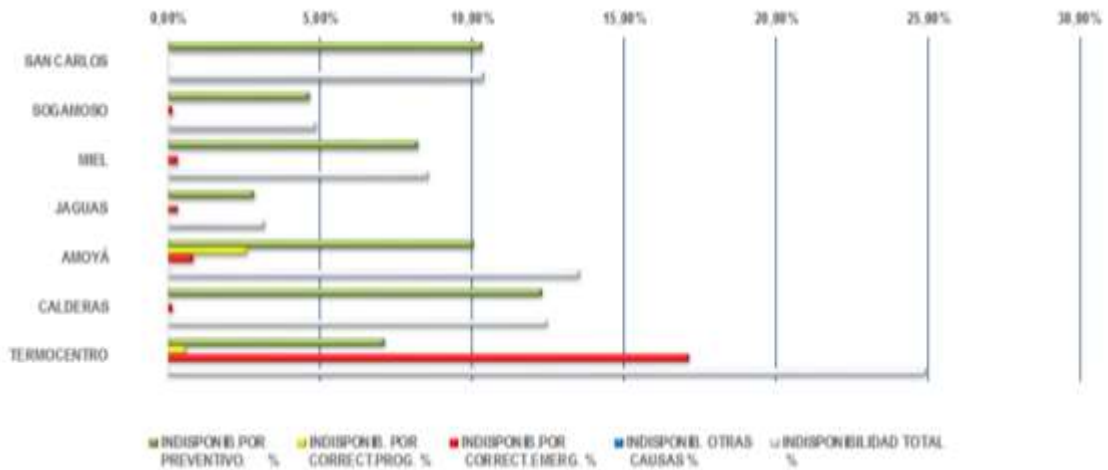
Gráfica No. 28. Indisponibilidades de las plantas de Isagen durante el 2018

De las anteriores gráficas se evidenció que la planta Termocentro tuvo una desviación significativa sobre lo esperado; por un lado, no logró cumplir con la disponibilidad esperada, adicional a que es la planta con mayor indisponibilidad de la empresa y que además esa indisponibilidad corresponde a correctivos de emergencia. Se le recomienda a la empresa revisar en detalle el mantenimiento que se está llevando a cabo en esta planta ya que según los datos no se está comportando como se espera.

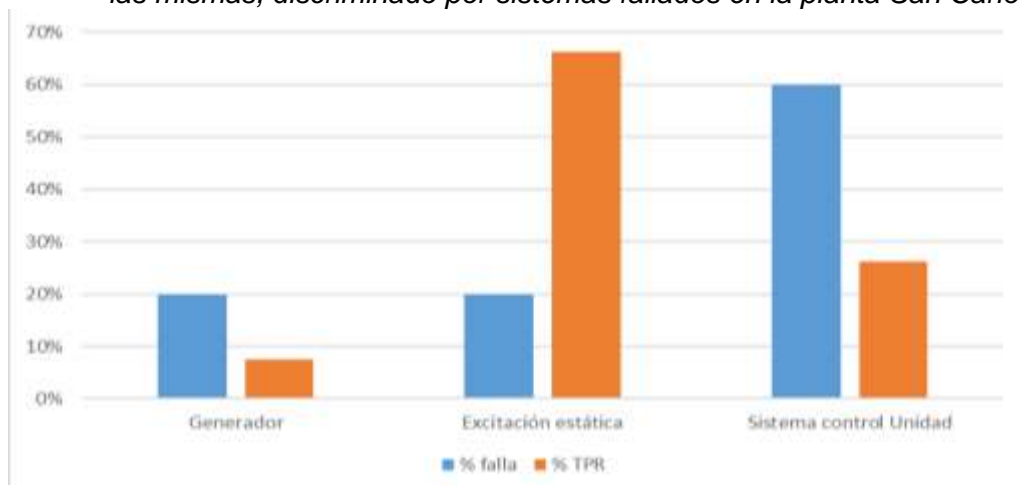
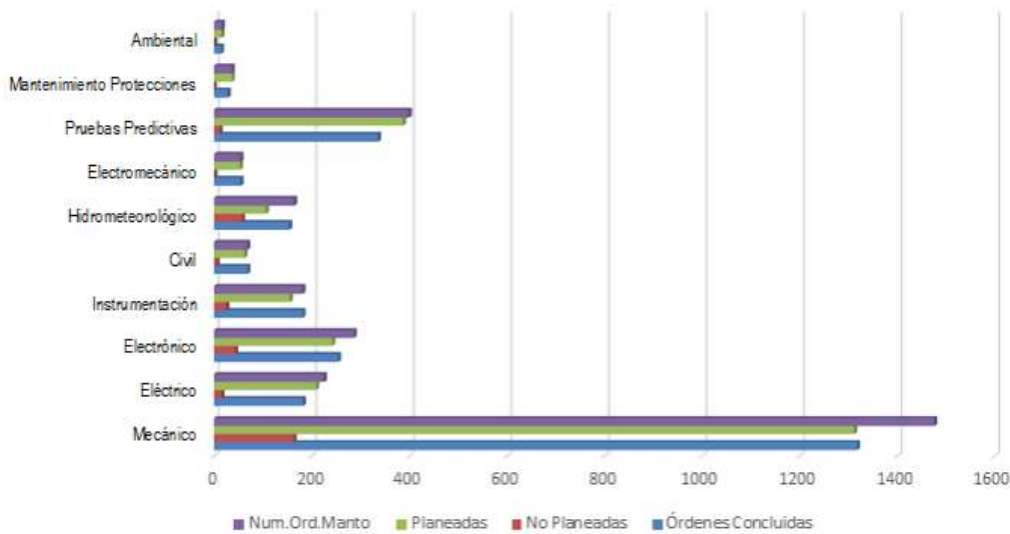
Gráfica No. 30. Porcentaje de número de fallas y de Tiempo Para Reparar (TPR) de las mismas, discriminado por sistemas fallados en la planta San Carlos.

De las anteriores gráficas se puede observar que el sistema de control de la unidad fue el que más falló durante el 2018, correspondiendo al 60% de las fallas totales, sin embargo, por más de que fue el sistema más fallado no representa el mayor tiempo de reparación, en este caso el arreglo de la excitación estática del generador es la que más tiempo tomó por reparar.

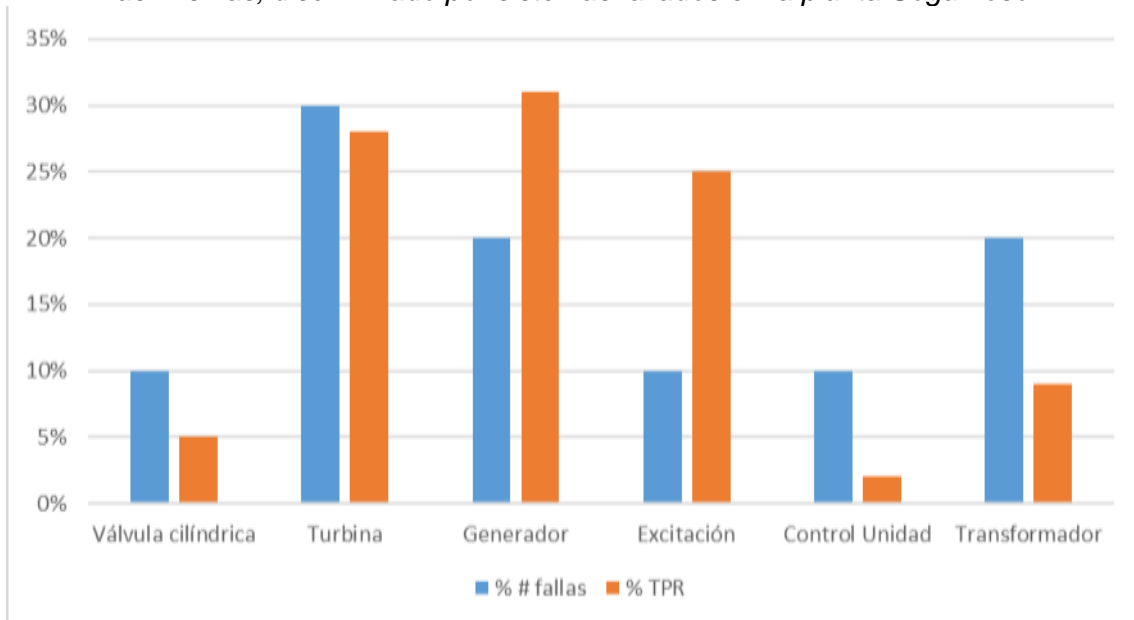
Gráfica No. 33. Porcentaje de número de fallas y de Tiempo Para Reparar (TPR) de las mismas, discriminado por sistemas fallados en la planta Sogamoso.

De las anteriores gráficas se pudo observar que la turbina y el generador son los sistemas que más fallan y que adicionalmente aportan más en los tiempos de reparación, por otro lado, también es de notar que las fallas en el transformador, aun cuando no representan mucho tiempo en la reparación, si aporta bastante a las fallas totales de la planta, caso contrario a lo que sucede con la excitación, que aporta poco en la cantidad de fallas, pero mucho en los tiempos de reparación.

En conclusión se recomienda mantener en óptimas condiciones la turbina y el generador ya que son los que en conjunto aportan más a la cantidad y duración de las fallas, lo que al final afecta en mayor parte a la producción de energía, por otro lado también se recomienda hacer seguimiento a la disciplina de control y comunicaciones ya que al parecer está requiriendo más mantenimientos de lo planeado, lo anterior a fin de esclarecer si es un problema en la planeación o en los equipos asociados en la planta.

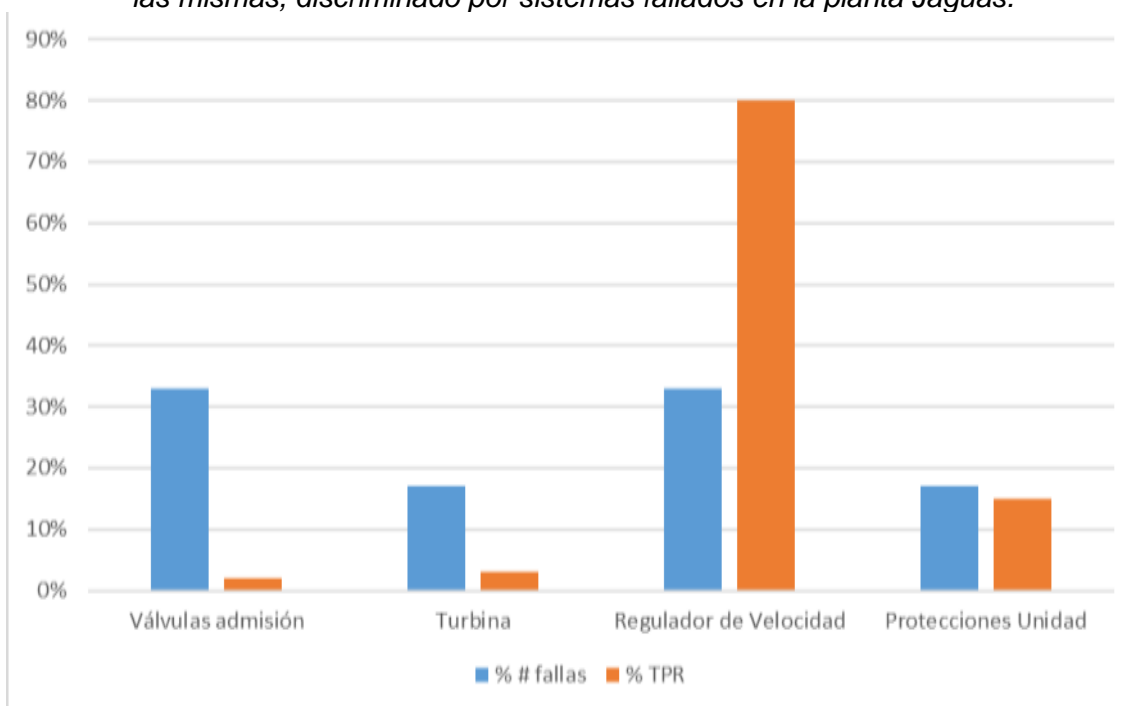
Gráfica No. 37. Porcentaje de número de fallas y de Tiempo Para Reparar (TPR) de las mismas, discriminado por sistemas fallados en la planta Jaguas.

De las anteriores gráficas se pudo observar que el regulador de velocidad es el sistema que en conjunto aporta más tanto en número de fallas como en el tiempo de reparación en la planta

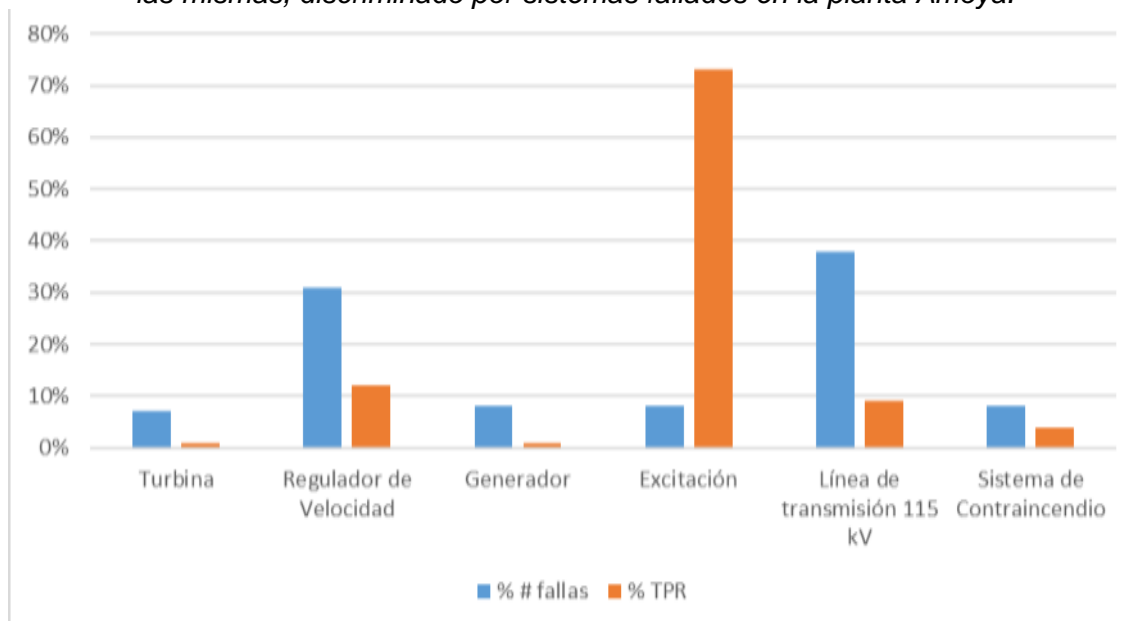
Gráfica No. 39. Porcentaje de número de fallas y de Tiempo Para Reparar (TPR) de las mismas, discriminado por sistemas fallados en la planta Amoyá.

De las anteriores gráficas se pudo observar que la excitación del generador es el sistema que más aporta al tiempo total de reparación en la planta, por otro lado, las líneas de interconexión a 115 kV fue las que más número de fallas representó en esta central.

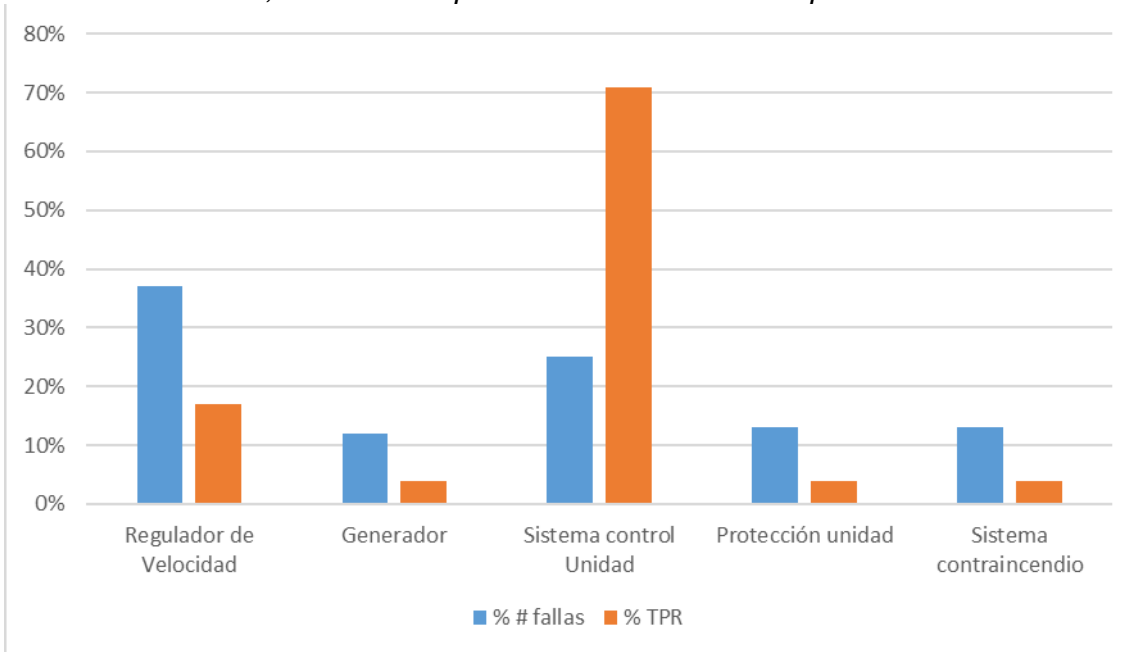
Gráfica No. 41. Porcentaje de número de fallas y de Tiempo Para Reparar (TPR) de las mismas, discriminado por sistemas fallados en la planta Calderas.

De las anteriores gráficas se pudo observar que el sistema de control de la unidad es el sistema que más aporta al tiempo total de reparación en la planta, por otro lado, el regulador de velocidad fue el sistema que más número de fallas represento en esta central.

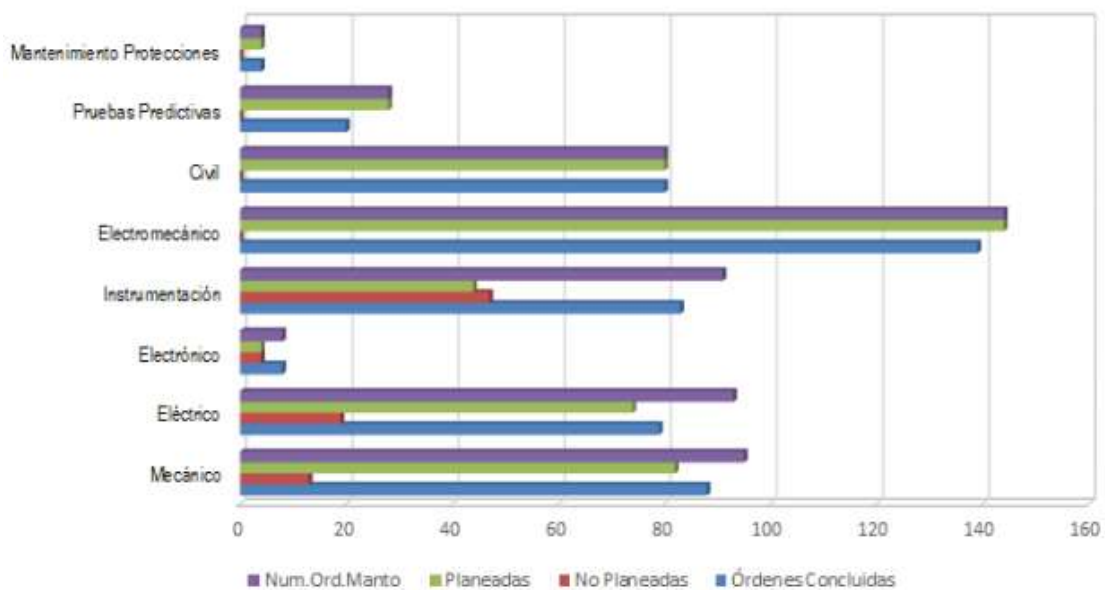
Gráfica No. 43. Porcentaje de número de fallas y de Tiempo Para Reparar (TPR) de las mismas, discriminado por sistemas fallados en la planta Termocentro.

De las anteriores gráficas se pudo observar que el sistema de arranque es el sistema que más aportó en conjunto al tiempo total de reparación y el número de fallas en la planta.

En conclusión, se recomienda mantener en observación y en óptimas condiciones el sistema de arranque de la planta ya que las fallas en este sistema representan gran cantidad de horas sin producción. Por otro lado, la cantidad de órdenes no planeadas se explican en cierta forma por la falla mayor presentada en el convertidor de torque, en ese orden de ideas, se recomienda a la empresa realizar seguimiento exhaustivo al rendimiento de ese sistema intervenido que no permitió cumplir con la disponibilidad esperada, a fin de establecer si la intervención fue efectiva.
