**EVALUACIÓN INTEGRAL DE PRESTADORES
EMPRESA DE ACUEDUCTO, ALCANTARILLADO
Y ASEO DE COLOMBIA S.A. E.S.P. EN
LIQUIDACION – AQUASEO S.A. E.S.P.**

**SUPERINTENDENCIA DELEGADA PARA ACUEDUCTO,
ALCANTARILLADO Y ASEO
DIRECCIÓN TÉCNICA DE GESTION DE ACUEDUCTO Y
ALCANTARILLADO
Bogotá D.C., septiembre de 2017**

**EMPRESA DE ACUEDUCTO, ALCANTARILLADO Y ASEO DE COLOMBIA S.A.
E.S.P. EN LIQUIDACION
Municipio de Tumaco - Nariño**

ANALISIS AÑO 2016 Y PRIMEROS CUATRO MESES DE 2017

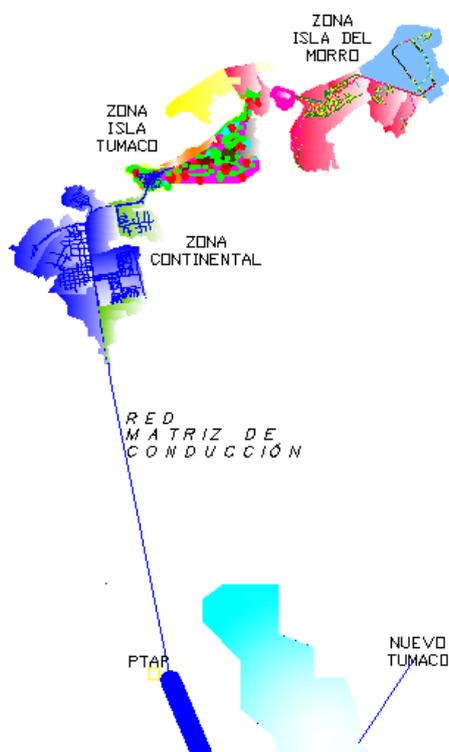
Figura 5 Esquema de operación del sistema de acueducto

En la Figura 5 se muestra el esquema de operación del sistema de acueducto de San Andrés de Tumaco.

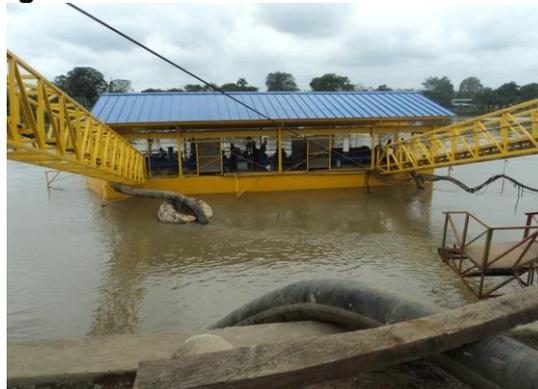
Figura 12 Barcaza flotante sobre el río Mira

Para la captación se cuenta con una estación de bombeo conformada por 4 bombas de 125 Hp cada una, de las cuales 3 se encuentran en operación 24 horas al día y una es de respaldo. Diariamente se captan aproximadamente 300 L/s. El prestador informó en visita, como consta en el folio 9 del acta de visita que “(...) *No se cuenta con instrumentos de macromedición ni se hacen mediciones de caudales captados en la Barcaza por problemas de seguridad (...)*”. Así mismo, indicó que, para establecer el caudal captado, se realiza de acuerdo a la eficiencia de diseño y la curva de la bomba, lo cual arroja un caudal aproximado de 300 L/s.

En la captación tipo barcaza, conforme lo indicado por el prestador de que no se cuenta con instrumentos de macromedición ni se hacen mediciones de caudales captados en la Barcaza por problemas de seguridad, éste presuntamente se encuentra incumpliendo la Resolución No. 1096 de 2000¹¹, modificado por la Resolución 668 de 2003, artículo 86, numeral 1 (Derogado por la resolución 330 del 8 de junio de 2017), se mantiene para este caso la resolución citada dado que las condiciones de operación fueron visitadas antes de la promulgación de la nueva resolución.

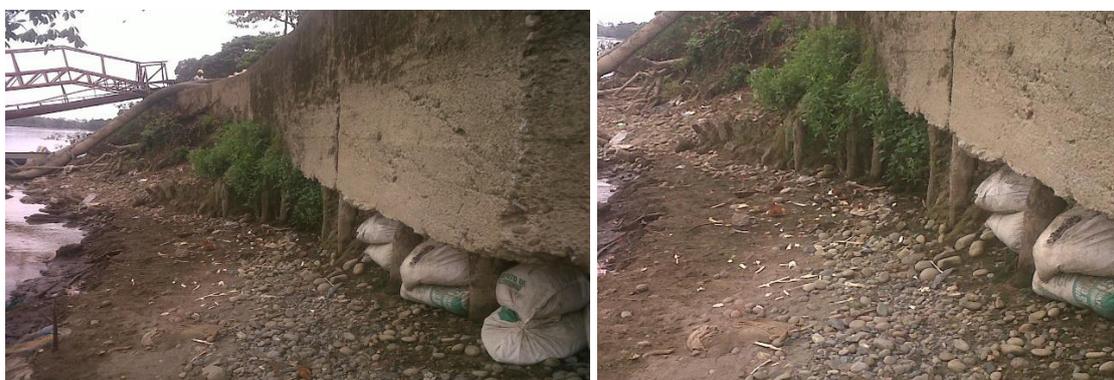
Figura 13 Muro de Contención en el área de la Barcaza Flotante

En la Figura 13 se observan efectos de la socavación en la parte inferior del muro, de igual forma agrietamiento y deterioro del concreto. Esta situación genera riesgos en la prestación del servicio de acueducto debido a que frente a un eventual colapso puede verse comprometido algún componente de la estructura de la barcaza flotante que impediría la captación de agua y, por ende, el suministro del servicio a los usuarios.

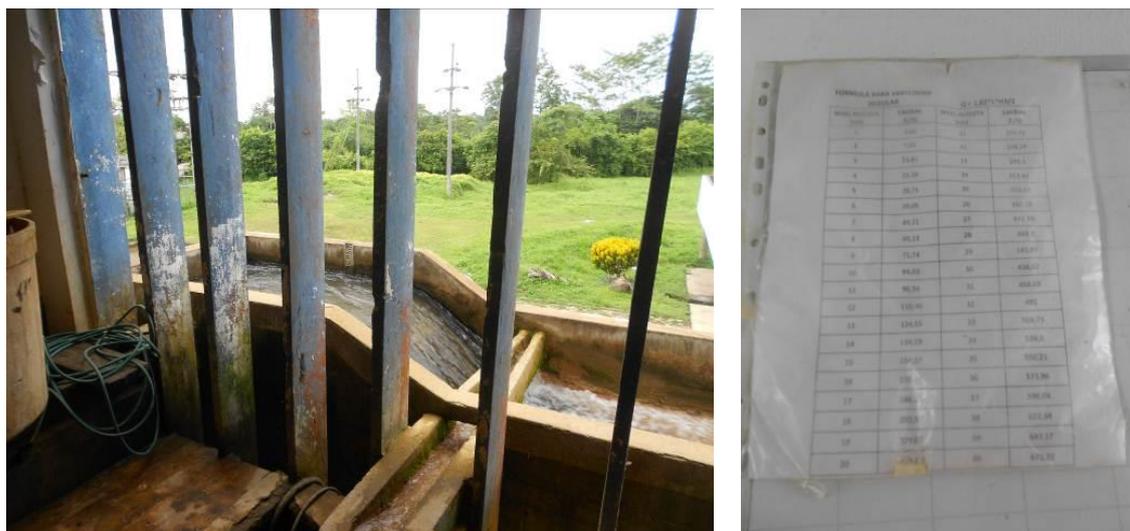
Figura 14 Vertedero de entrada a la PTAP

No evidenciamos que hubiera un instrumento de macromedición instalado, que permita medir los caudales exactos de entrada a la PTAP para tratamiento. Por lo anterior, se presume incumplimiento de la Resolución 1096 de 2000, modificada por la Resolución 668 de 2003, artículo 86, numeral 2 (Derogado por la resolución 330 del 8 de junio de 2017), se mantiene para este caso la resolución citada dado que las condiciones de operación fueron visitadas antes de la promulgación de la nueva resolución.

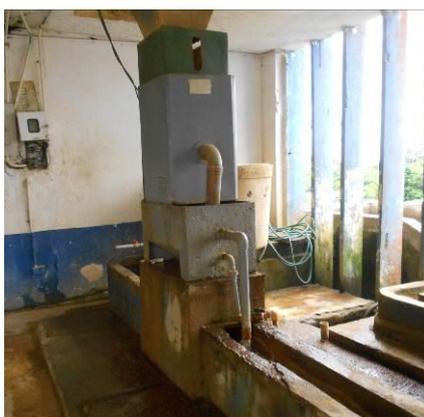
Figura 15 Dosificador de Coagulante PTAP

Para la coagulación, hay una estructura de dosificación de sulfato de aluminio granulado tipo B, tal como se muestra en la siguiente Figura:

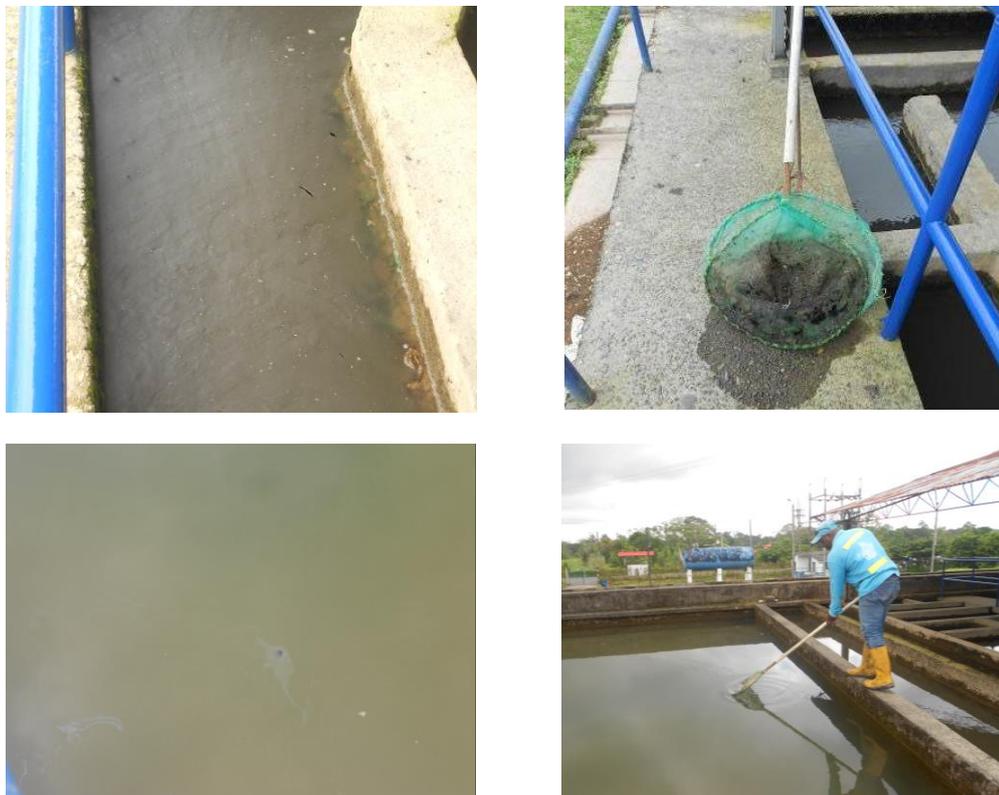
Figura 16 Sólidos suspendidos en la superficie del agua en el proceso de potabilización

Durante la visita, encontramos en una unidad de floculación y en un sedimentador, sólidos suspendidos en la superficie del agua que parecían ser hidrocarburos, como se observa en la Figura 16. El prestador informó que estos sólidos son retirados por los operarios manualmente y no presentan ninguna afectación sobre la calidad del agua que se suministra.

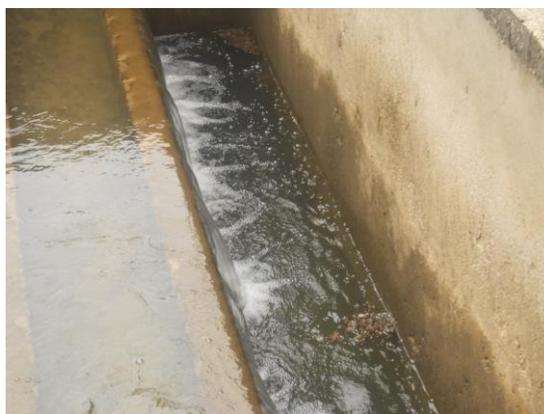
Figura 17 Sólidos suspendidos en los filtros de la PTAP

El agua clarificada es conducida por medio de canales a los filtros. En la visita se pudo identificar presencia de sólidos suspendidos en dos unidades de filtración, como se muestra en la Figura 17.

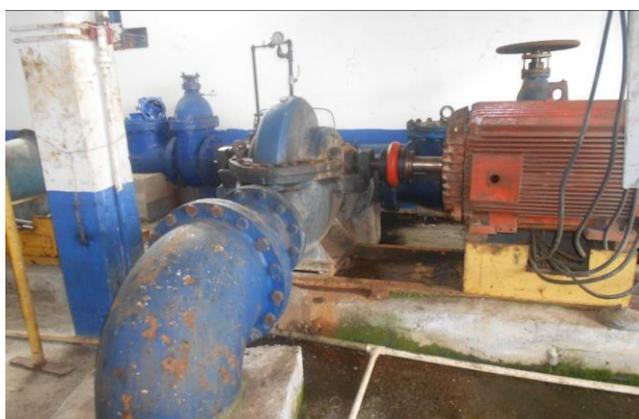
Figura 22 Estación de bombeo en PTAP.

En la estación de bombeo de agua tratada se observó la existencia de fugas en las bridas de los accesorios que generan mayores pérdidas del sistema, de acuerdo con lo indicado por el prestador éstas fugas se presentan debido a la antigüedad del sistema y al estado de operación de las electrobombas.

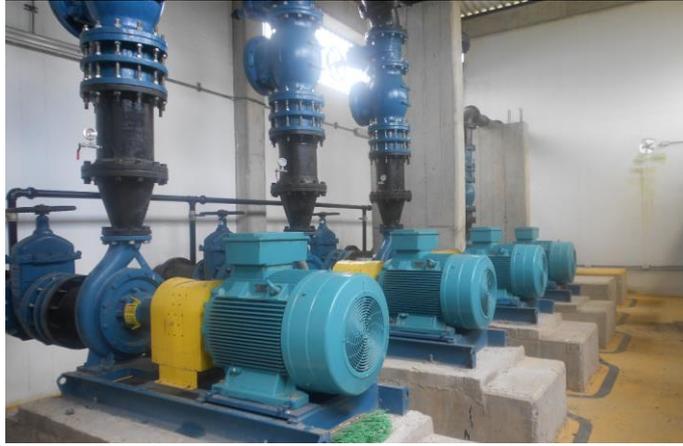
Figura 23 Nueva estación de bombeo en PTAP

La PTAP cuenta con una estación de bombeo de agua tratada nueva (instalada hace un año) que consta de 4 bombas de 150 hp cada una, conectadas a la conducción que transporta el agua tratada al municipio de San Andrés de Tumaco, su operación intermitente. Esta estación de bombeo no se encuentra en funcionamiento debido a que su capacidad excede a la de las tuberías de conducción existente las cuales se encuentran en mal estado. La entrada en operación de ésta estación de bombeo con las condiciones actuales de la tubería de conducción genera pérdidas mayores y disminuciones de las presiones en la línea de conducción.

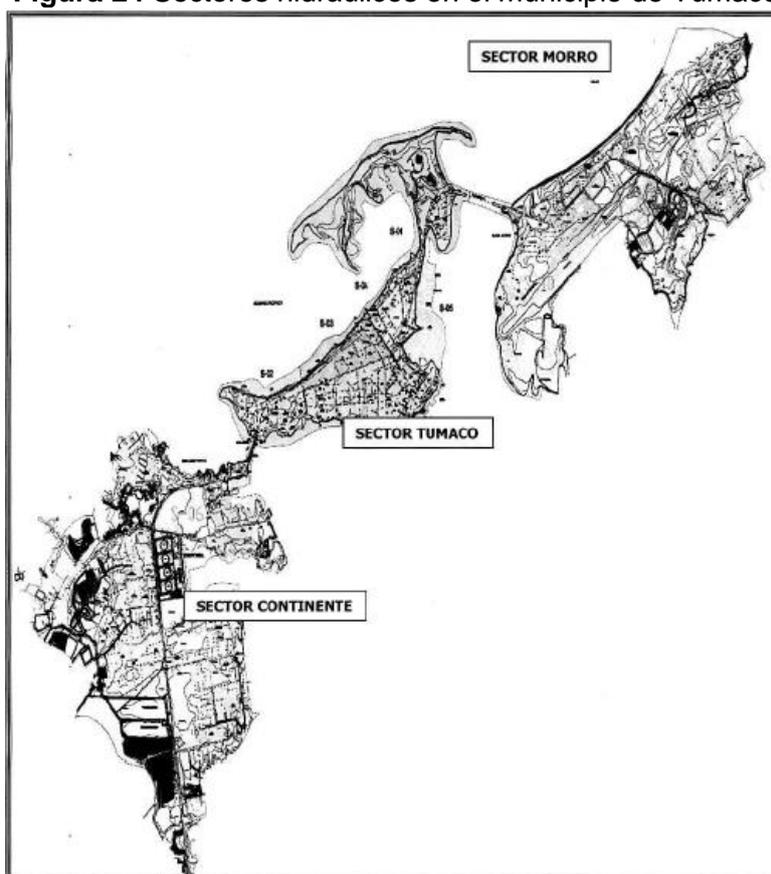
Figura 24 Sectores hidráulicos en el municipio de Tumaco

La red de distribución del municipio de San Andrés de Tumaco se encuentra dividida en 3 sectores hidráulicos denominados Continente, Isla Tumaco e Isla Morro, como se muestra a continuación:

La sectorización hidráulica de la red resulta de suma importancia debido a la necesidad de realizar un cierre de redes matrices, que permitan facilitar las labores

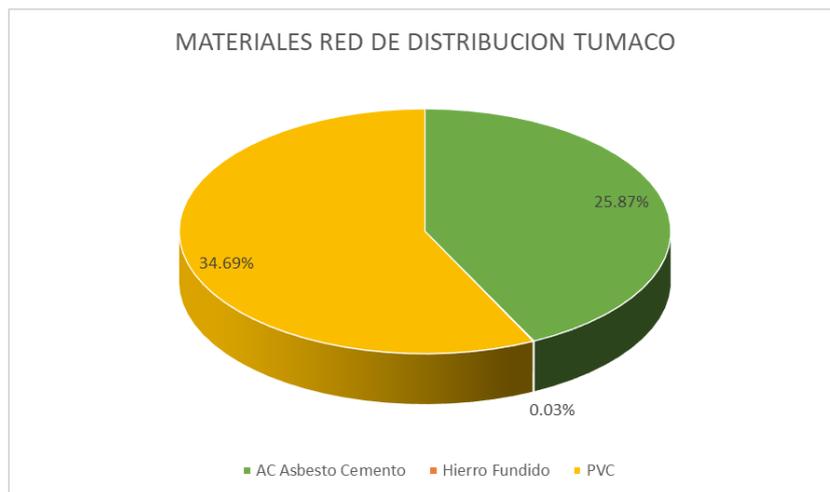
Figura 25 Materiales de las redes

Al analizar las características de las tuberías que constituyen la red de distribución, se puede evidenciar que en su mayoría están construidas en material PVC y Asbesto Cemento y el diámetro más usado es de 3” en ambos materiales.

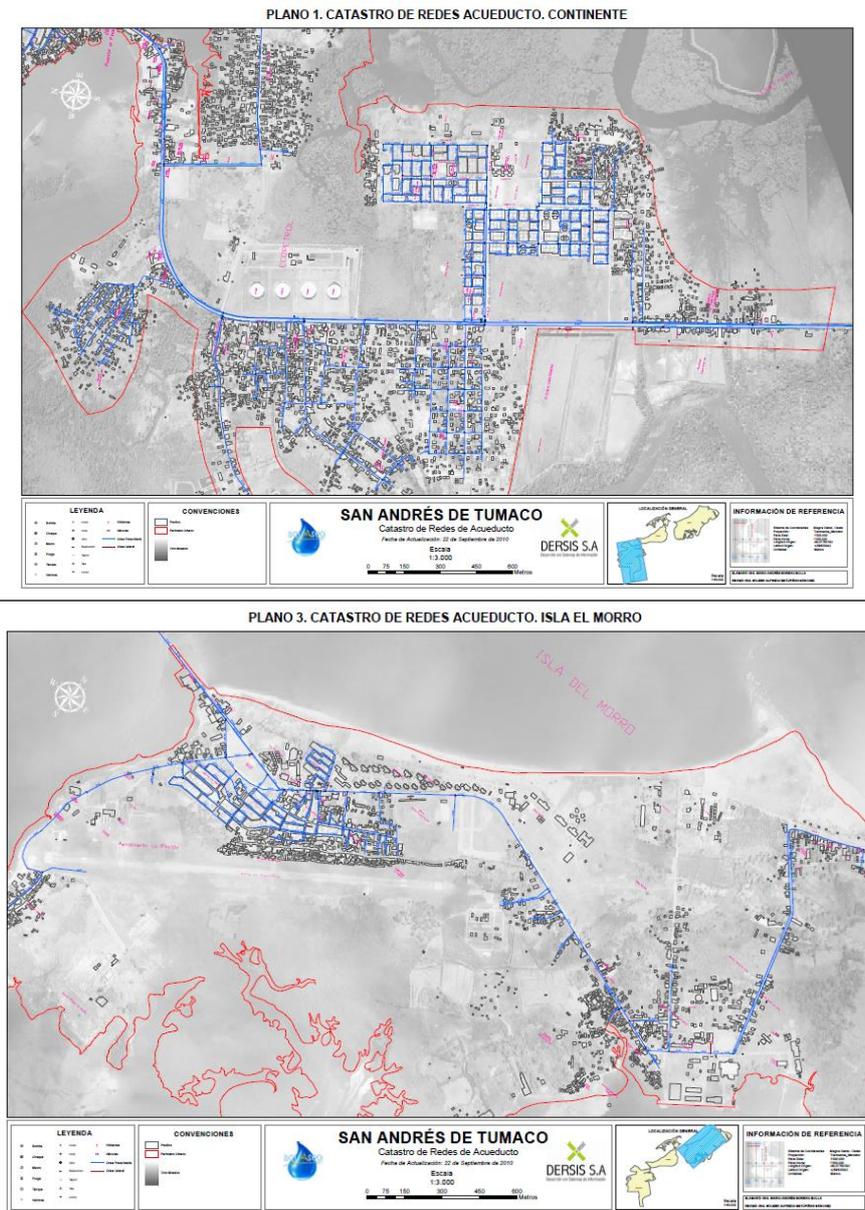
Figura 26 Plano catastro redes acueducto zona Continente e Isla el Morro

Al analizar la información suministrada por el prestador denominada “PLANO_CR_TUMACO”, no es posible abrir el archivo PDF correspondiente al plano catastral de redes de acueducto del sector hidráulico identificado como Isla Tumaco, toda vez que se identifica como “dañado”. A continuación, se muestra el catastro de redes de los sectores hidráulicos Continente e Isla el Morro, actualizado en 2011.

La última actualización del catastro de redes de acueducto es del año 2011, por lo tanto, no cuenta con un catastro de redes actualizado. En este sentido, se presume incumplimiento del artículo 102, de la Resolución 1096 de 2000, así:

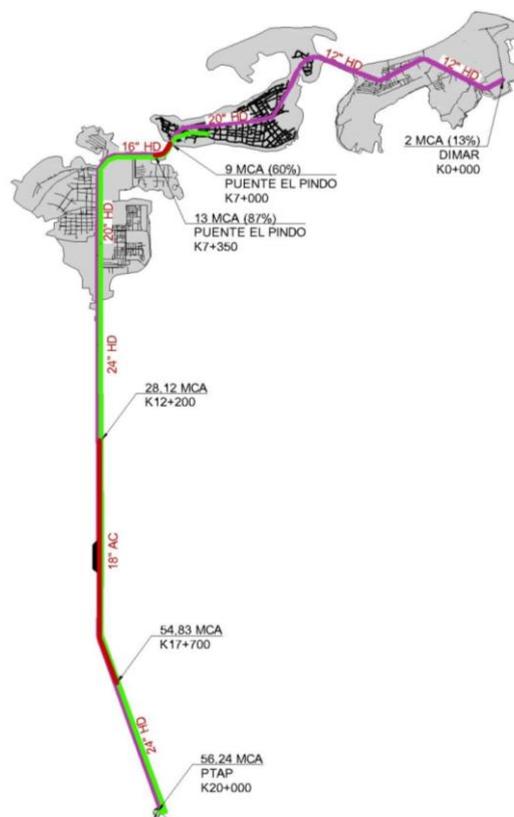
Figura 27 Puntos de monitoreo de presiones en sectores hidráulicos en el municipio de Tumaco

En la Figura 27 se observan los puntos donde son monitoreadas las presiones por parte del prestador, en ésta se evidencia que para los puntos K12+200, K17+70 y K20+00 las presiones monitoreadas no corresponden a presiones de servicio por ser tomadas en la red matriz. En la misma figura, se observa que existen sectores en los que las presiones son de 2 mca en los puntos más distantes de la red.

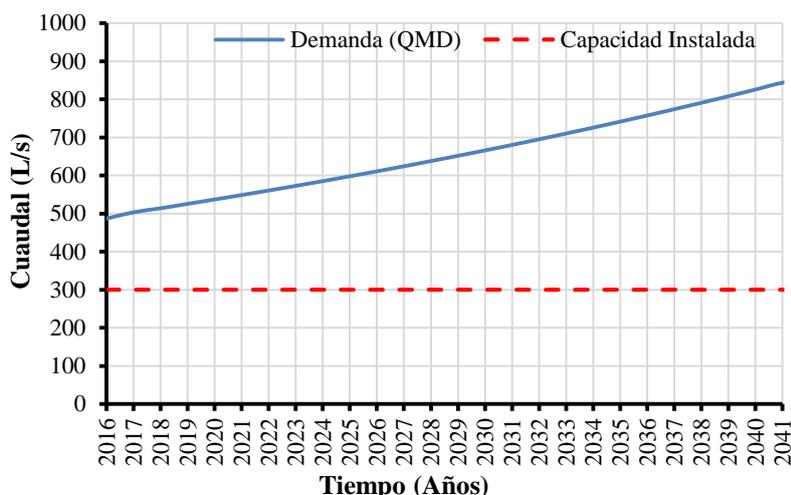
Figura 28 Demanda Vs Oferta – San Andrés de Tumaco (IANC 53.45%)

Adicionalmente, la metodología utilizada para el cálculo de caudales corresponde a la propuesta por las Resoluciones 1096 del 2000 y 2320 de 2009 del MVCT y el IANC reportado por el prestador en visita del 53.45%.

En la Figura 28 se observa que para el año 2016, teniendo en cuenta el IANC reportado por el prestador para este año (53.45%), la demanda de agua tratada corresponde a 486.93 L/s. Esto indica que presuntamente habría un déficit de 186.93 L/s para abastecer a la totalidad de la población. También se evidencia que para todos los años la demanda supera representativamente la oferta actual del sistema.

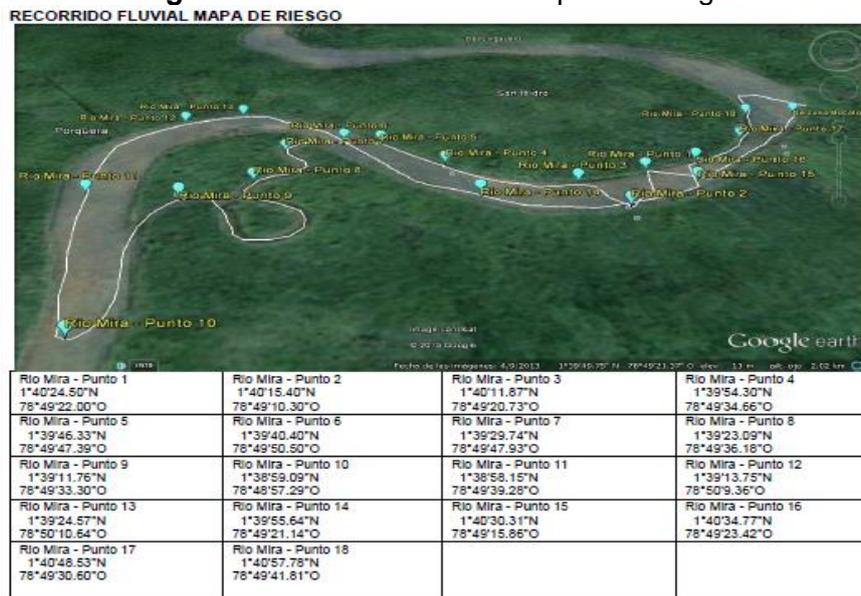
Figura 31. Recorrido Fluvial mapa de Riesgo.

La visita se realizó de manera articulada con CORPONARIÑO y con acompañamiento de las Ingenieras Gina Cortés y Damina Nasareno en representación de Aquaseo S.A. E.S.P. en liquidación. Del mapa realizado para el Municipio de Tumaco se resalta lo siguiente:
