## **INFORME DE SEGUIMIENTO A SITIOS DE DISPOSICIÓN FINAL**

### **EMPRESA ADMINISTRATIVA DE SERVICIOS PUBLICOS DOMICILIARIOS DE EL VALLE DEL GUAMUEZ S.A. E.S.P. SITIO DE DISPOSICIÓN FINAL “LA PRIMAVERA”**

**SUPERINTENDENCIA DELEGADA PARA ACUEDUCTO,  
ALCANTARILLADO Y ASEO  
DIRECCIÓN TÉCNICA DE GESTIÓN DE ASEO  
Bogotá D.C., noviembre de 2019**

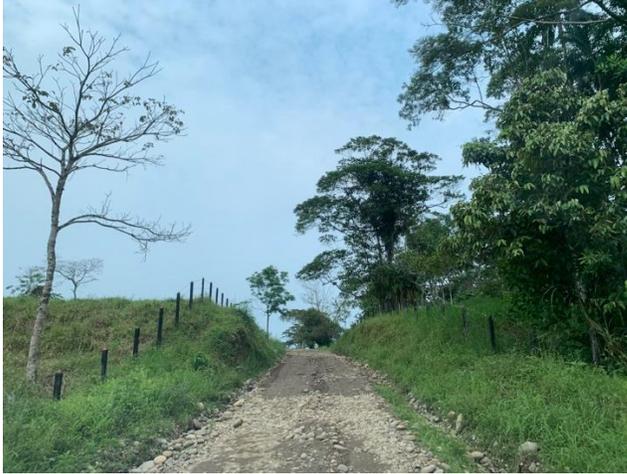
Ilustración 4. Vía externa

Al sitio se accede por la vía que conduce a la vereda La Primavera, la cual se encuentra destapada en condiciones de transitabilidad, cabe resaltar que la vía es de carácter público y

atraviesa el predio del sitio, por lo que el control de acceso se realiza a través del guarda de seguridad.

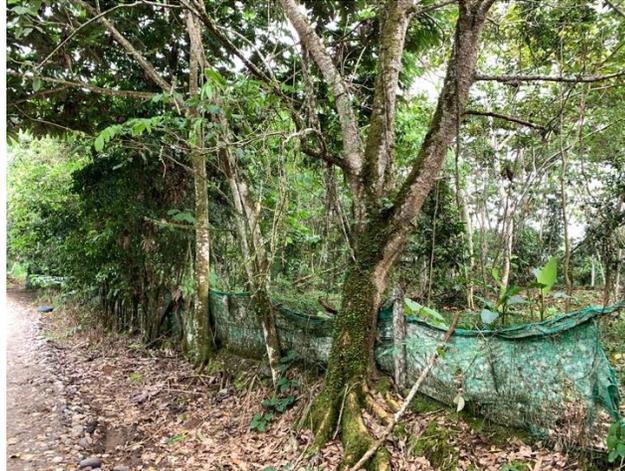
Ilustración 6. Cerramiento Perimetral.

El predio presenta cercamiento perimetral con alambre de púas y cerca viva en algunos tramos. No obstante, se evidenció que no se encuentra cercado en su totalidad. Por lo anterior, se presenta un presunto incumplimiento a lo estipulado en el numeral 8 del artículo 2.3.2.3.3.1.9 del Decreto 1077 de 2015, el cual hace referencia a los criterios operacionales relacionados con el control del acceso al público y prevención del tráfico vehicular no autorizados y de la descarga ilegal de residuos.

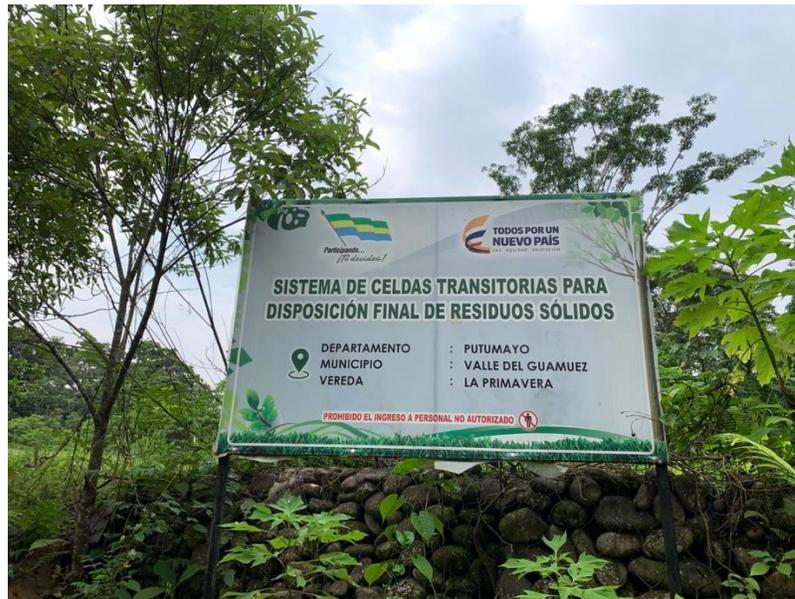
Ilustración 7. Valla informativa

En la entrada del sitio es posible observar una valla que contiene el nombre de la empresa y del sitio de disposición final. No obstante, no se observó la capacidad remanente del sitio en algún lugar visible. Lo anterior, se configura en un presunto incumplimiento al Parágrafo 4 del artículo 28 de la Resolución CRA 720 de 2015 el cual estipula:

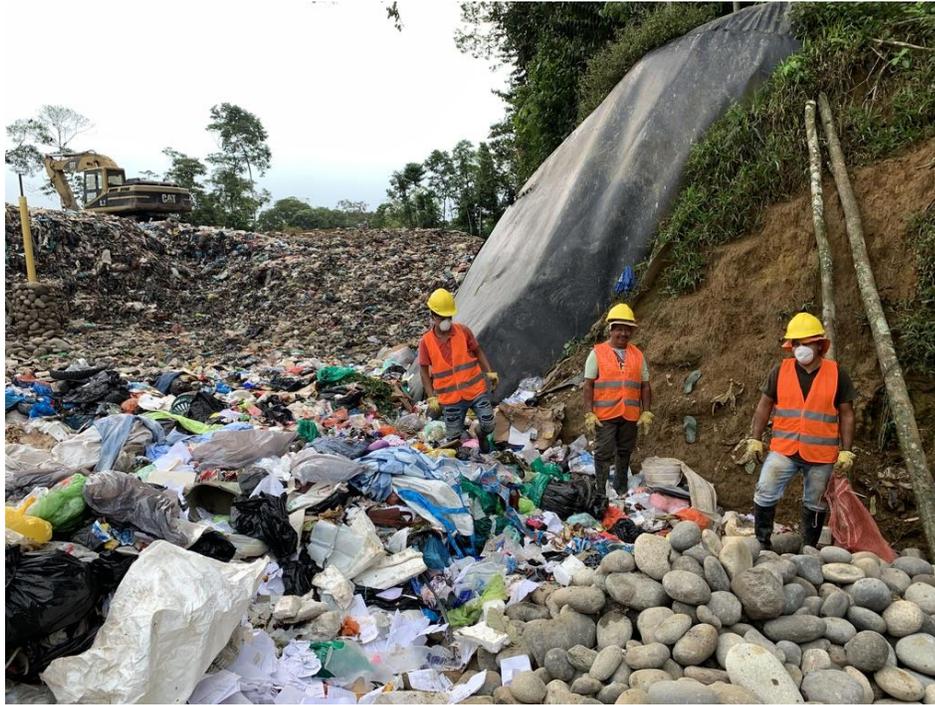
Ilustración 8. Operarios

Los operarios presentes en el frente de trabajo contaban con elementos de seguridad como: guantes, uniforme, casco, botas y tapabocas.

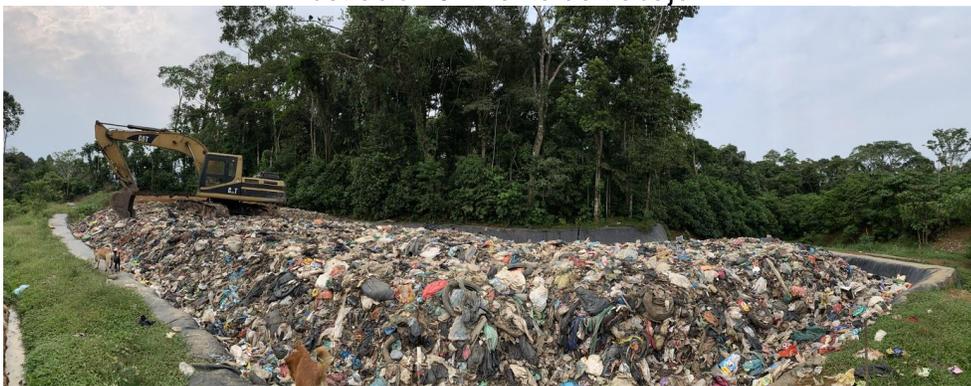
Ilustración 9. Frente de trabajo

El prestador realiza la disposición de residuos no aprovechables en la celda 5 como medida de contingencia, avalada por el concepto técnico No. 322 de 2017, emitido por Corpoamazonia. Actualmente, se está disponiendo en la terraza superior, la cual comprende un volumen de 6.103,33 metros cúbicos. De acuerdo con lo informado por el prestador, esta cuenta con un sistema de impermeabilización de fondo con geomembrana, sistema de tratamiento de lixiviados (conducción en forma de espina de pescado al interior de la celda y un tanque de recolección para posterior recirculación).

De igual manera, la compactación de los residuos se realiza con la retroexcavadora tipo oruga.

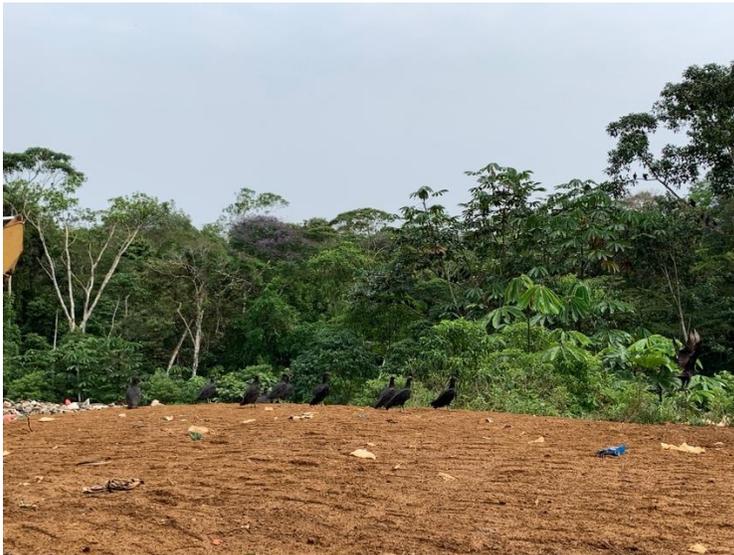
Ilustración 10. Gallinazos

El prestador informó que realiza el control de vectores mediante encalamiento, para los gallinazos cuenta con un control manual realizado por los operadores del relleno. Sin embargo, se observó la presencia de moscas y caninos en la zona de operación y gallinazos en el frente de trabajo, alrededor del predio y en sobrevuelo. Lo anterior contraviene lo dispuesto en el artículo 2.3.2.3.3.1.9 Criterios operacionales del Decreto 1077 de 2015, en lo relacionado al control de vectores y roedores.

- Se observó la presencia de moscas y caninos en el frente activo. De igual manera se evidenciaron gallinazos aledaños al predio y en sobrevuelo. Lo anterior contraviene lo dispuesto en el artículo 2.3.2.3.3.1.9 Criterios operacionales del Decreto 1077 de 2015, en lo relacionado al control de vectores y roedores.

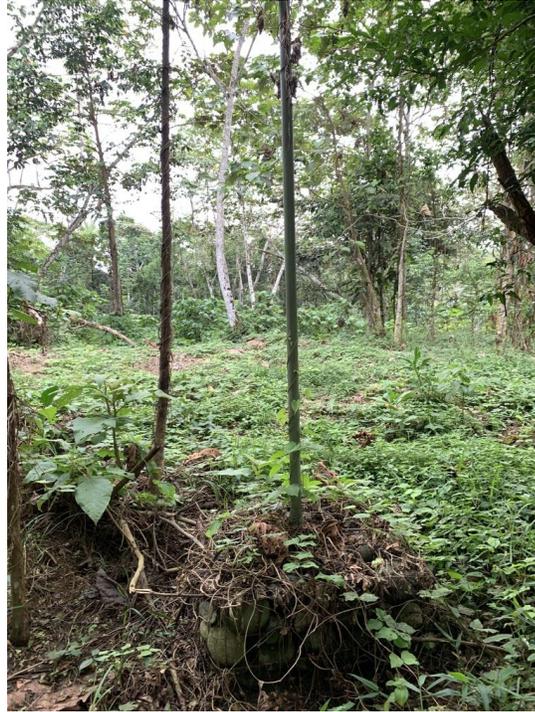
Ilustración 12. Chimenea en zona clausurada

El prestador informó que cuenta con cuatro áreas clausuradas, las cuales se encuentran con cobertura vegetal y con su respectivo sistema de control de gases y lixiviados.

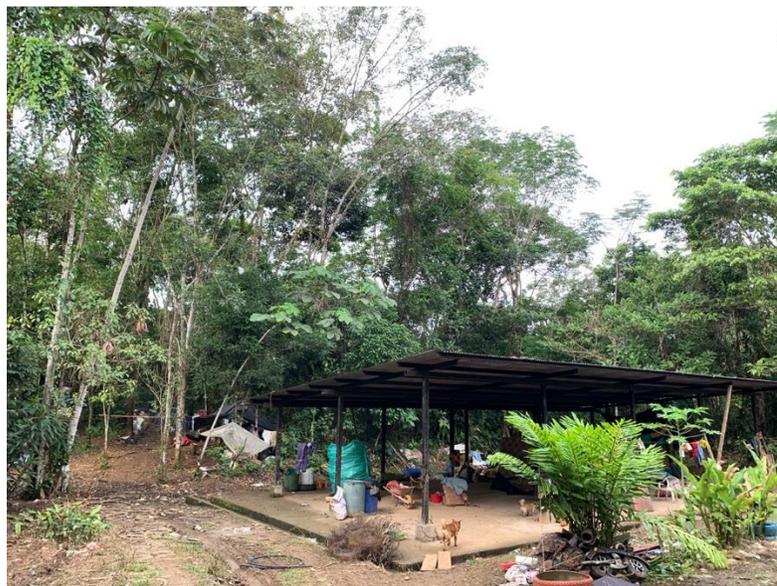
Ilustración 13. Caseta de reciclaje

Es de precisar, que, durante la visita, a pesar de no evidenciarse la actividad de recuperación en el frente de trabajo, se observó la instalación de varios asentamientos en el predio donde se ubica el sitio y una caseta con material inorgánico aprovechable, el prestador informó que existen recicladores y realizan la actividad de recuperación. Lo anterior, genera un presunto incumplimiento del artículo 2.3.2.3.6.23 del Decreto 1077 de 2015, en relación con la restricción a la recuperación en rellenos sanitarios.

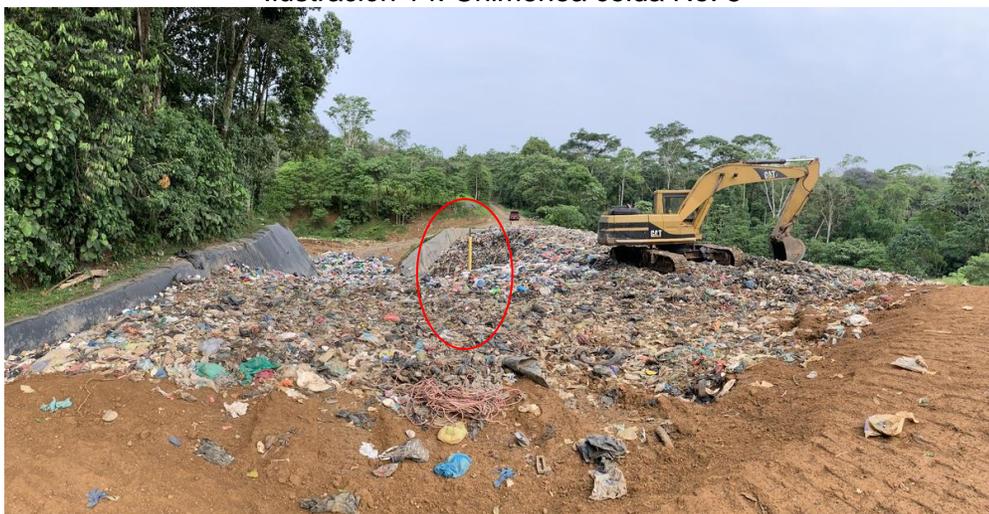
Ilustración 14. Chimenea celda No. 5

La celda 5 cuenta con dos chimeneas para la evacuación de gases, estas se encuentran fabricadas en PVC de cuatro pulgadas de diámetro y filtro de piedra. De igual manera, se realizó un recorrido por las celdas clausuradas, donde se identificaron 4 chimeneas, las cuales mantenían su posición vertical.

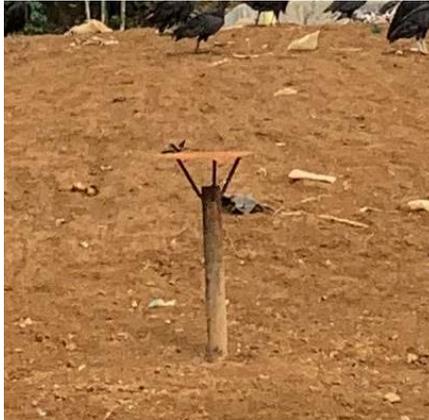
Ilustración 15. Quemador

Ahora bien, el sistema de conducción, transporte y tratamiento de lixiviados de acuerdo con lo informado por el prestador está constituido por una red de tubería interconectada a un tanque de almacenamiento, seguido de dos filtros que posteriormente se vierten al cuerpo de agua próximo al sitio, sin embargo una vez verificado el concepto técnico 322 de 2017 no se evidencia permiso alguno para realizar este vertimiento, por lo anterior se estaría evidenciando un presunto incumplimiento al artículo 25 de la Ley 142 de 1994 y el artículo 2.3.2.2.1.12. del Decreto 1077 de 2015 en relación con los permisos ambientales que deben tener las empresas de servicios públicos.

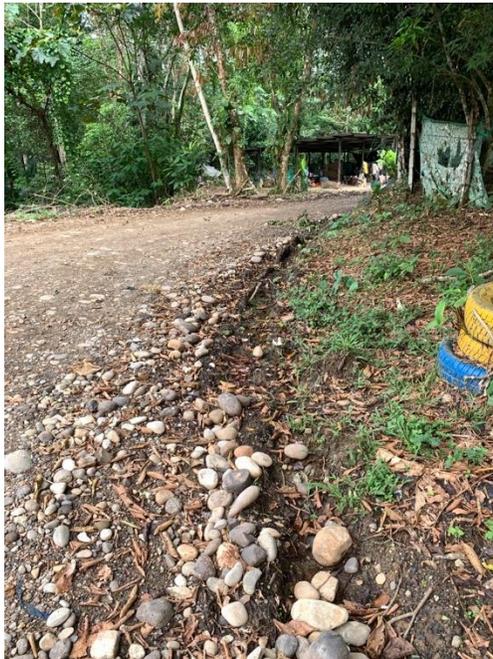
Ilustración 17. Canales perimetrales en material terreo

El manejo de aguas lluvia y de escorrentía se realiza a través de canales perimetrales para la evacuación, tanto los canales que no se ubican cerca al frente de disposición y las áreas donde se va a realizar la adecuación con residuos sólidos son construidos en material terreo. Sin embargo, estos se evidenciaban obstruidos en algunos tramos, el prestador indicó que era debido a la operación, por lo que se requiere realizar el mantenimiento pertinente.
