**INFORME DE SEGUIMIENTO A SITIOS DE DISPOSICIÓN
FINAL CON VIDA ÚTIL MENOR A 3 AÑOS**

**EMPRESA DE SERVICIOS PUBLICOS DE EL CARMEN DE
VIBORAL E.S.P.**

**SUPERINTENDENCIA DELEGADA PARA ACUEDUCTO,
ALCANTARILLADO Y ASEO
DIRECCIÓN TÉCNICA DE GESTIÓN DE ASEO
Bogotá D.C., junio de 2018**

ANÁLISIS AÑOS 2016 y 2017

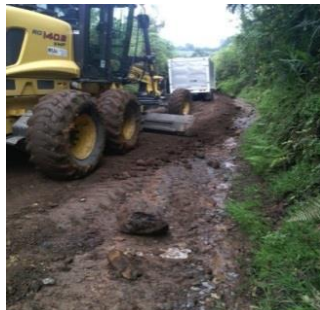
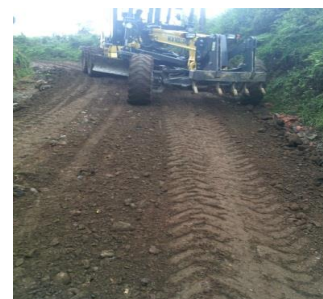
Tractor – adecuación vía

La vía que conduce al relleno sanitario es una vía pública intermunicipal que comunica a El Carmen de Viboral con Marinilla y Santuario. Dicha vía está conformada por material térreo no pavimentado, la cual, tiene un solo carril para el tránsito de vehículos en ambos sentidos. Es importante destacar que la vía presenta signos de deterioro por pérdida de material de conformación. De acuerdo con el prestador, el mantenimiento de dicha vía se hace de manera conjunta con la administración municipal.

Por otra parte, de acuerdo con un informe realizado por el Coordinador de Aseo de la EMPRESA DE SERVICIOS PÚBLICOS DE EL CARMEN DE VIBORAL E.S.P., sobre las intervenciones realizadas a la vía que conduce al relleno sanitario en la vigencia 2017, se tiene conocimiento que la empresa ha realizado las siguientes labores: adecuación de vías, adecuación de cunetas y participación en Convites (ver Gráfica 5Gráfica 8).

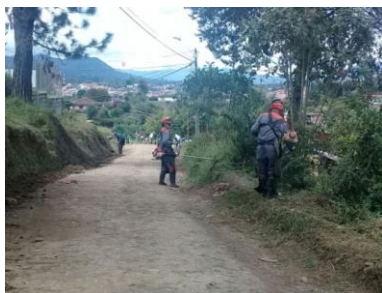
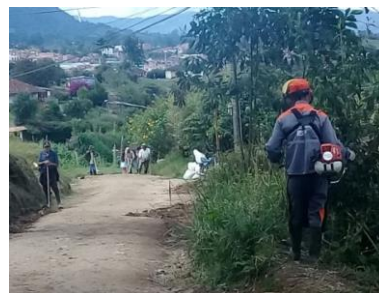
Mano de obra con personal operativo de la Cimarrona E.S.P. y Guadañas

Participación en Convites Comunitarios programados por la Junta de Acción Comunal

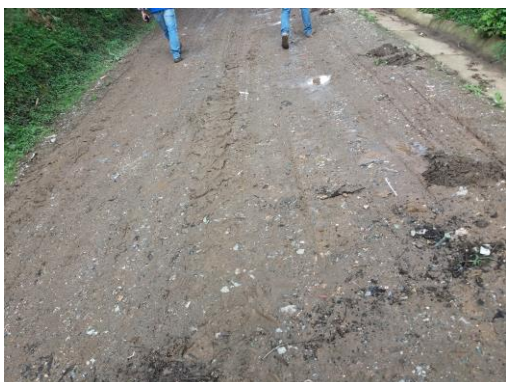
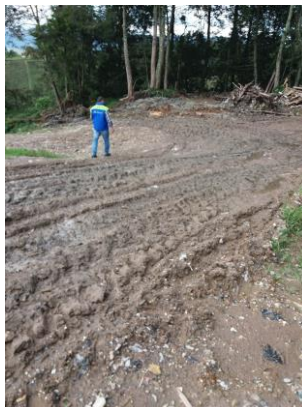
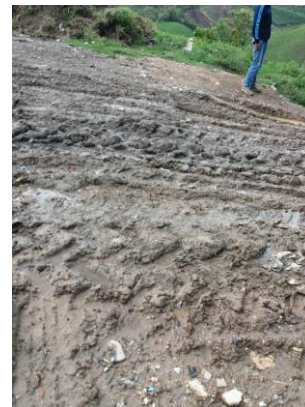
Imagen 5. Vías temporales

La vía interna que conduce al frente de trabajo tiene un solo carril y está conformada por limo proveniente del predio y por material granular no cementado que conforma una huella para facilitar el tránsito de los vehículos compactadores. En visita se observó que la huella de material granular se había deteriorado casi por completo. De igual forma se evidenció empozamiento de agua lluvia en las vías.

Las fallas en las vías internas del sitio de disposición, es un indicativo que pone en riesgo el tránsito de los vehículos recolectores al interior del relleno sanitario. En ese sentido, se hace necesario invocar lo que establece la Resolución 1096 de 2000 proferida por el entonces Ministerio de Desarrollo Económico, en su artículo 189 respecto a las vías internas:

- Las fallas en las vías internas del sitio de disposición demuestran que el tránsito de los vehículos recolectores puede verse comprometido al interior del relleno sanitario. En ese sentido, el prestador podría estar incurriendo en un presunto incumplimiento del artículo 189 de la Resolución 1096 de 2000.

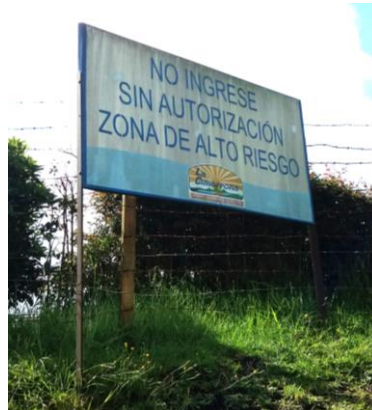
Gráfica 9. Valla informativa al ingreso del sitio de disposición

En la entrada del relleno se encuentra una valla informativa con el nombre de la empresa y advierte “NO INGRESE SIN AUTORIZACIÓN. ZONA DE ALTO RIESGO”. Sin embargo, no se observa la capacidad remanente del sitio, lo cual implica un presunto incumplimiento del parágrafo 4 artículo 28 de la Resolución CRA 720 de 2015 “*Todo sitio de disposición final deberá reportar anualmente al Sistema Único de Información (SUI), su capacidad de disposición y tener disponible la misma en un lugar visible, con el fin de ilustrar con información suficiente a los prestadores de recolección y transporte.*”

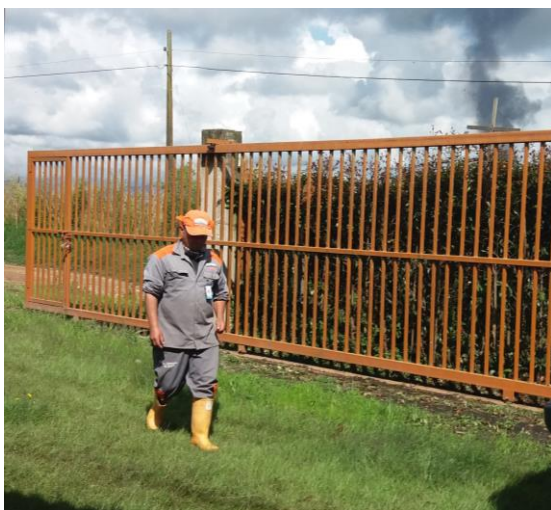
Portón de ingreso

El predio cuenta con cerramiento por medio de alambre de púas y con un portón para el control de acceso de los vehículos recolectores.

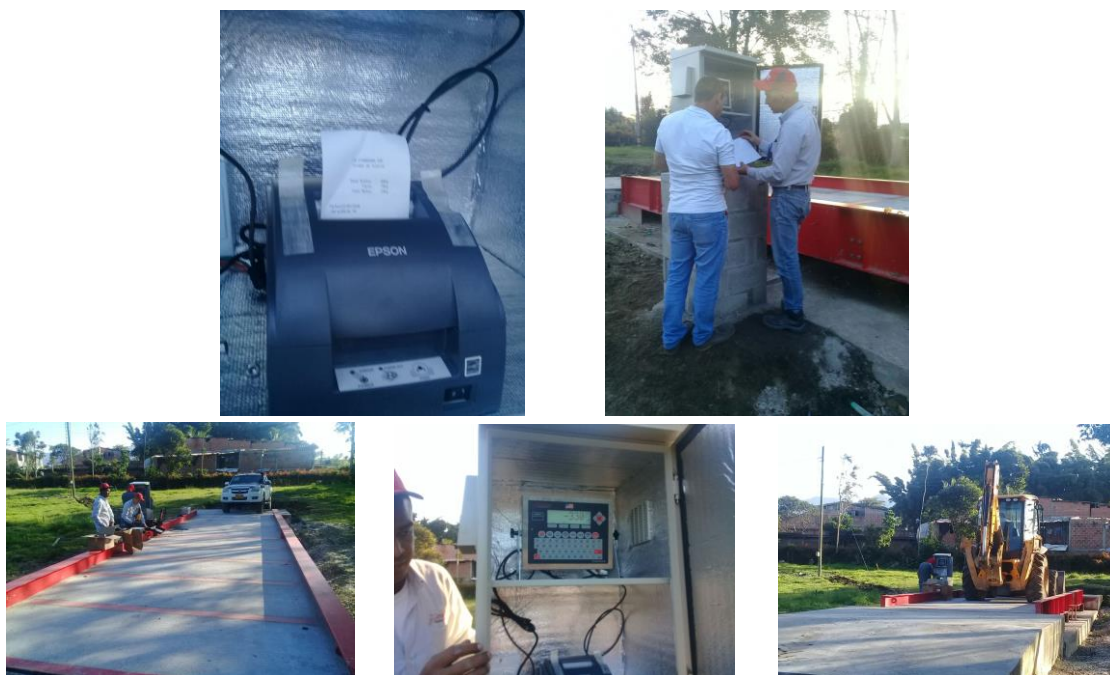
Imagen 8. Báscula camionera para el relleno sanitario de El Carmen de Viboral

En relación con lo anterior, cabe señalar que durante la visita de inspección del 13 de abril de 2018, se evidenció que la empresa ya contaba con una báscula propia con 6 celdas de una capacidad de 24 toneladas por celda, a la cual, le hace falta la adecuación y conformación de la vía para que quede en estado operativo.

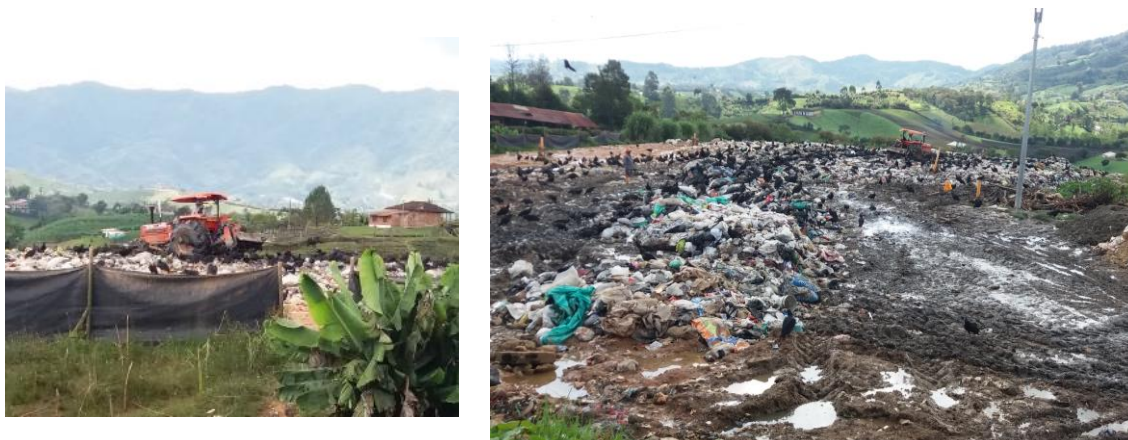
Imagen 9. Frente de trabajo

La disposición de residuos sólidos se está realizando en la celda 2. La acomodación, disgregación y compactación de los residuos se realiza a través de un tractor. Adicionalmente, cabe señalar que no se evidenció la presencia de recicladores ni personal ajeno a la operación, ni represamiento de vehículos recolectores al ingreso del relleno sanitario.

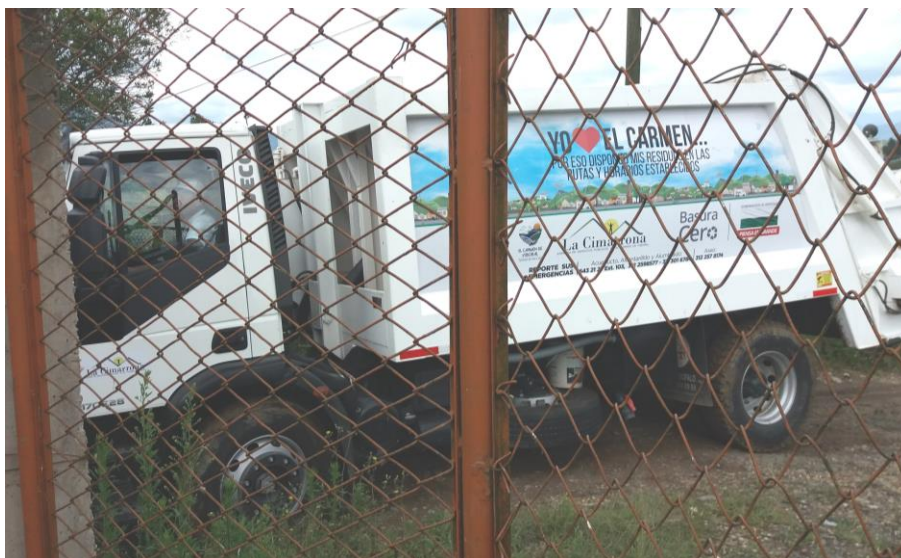
Imagen 10. Vehículo compactador ingresando al relleno sanitario

Por otra parte, de acuerdo con el formato de *Sitios de Disposición Final – Operador de Sitio de Disposición final* de la Resolución SSPD 20174000237705 de 2017, el relleno sanitario recibe en promedio 4 vehículos al día.

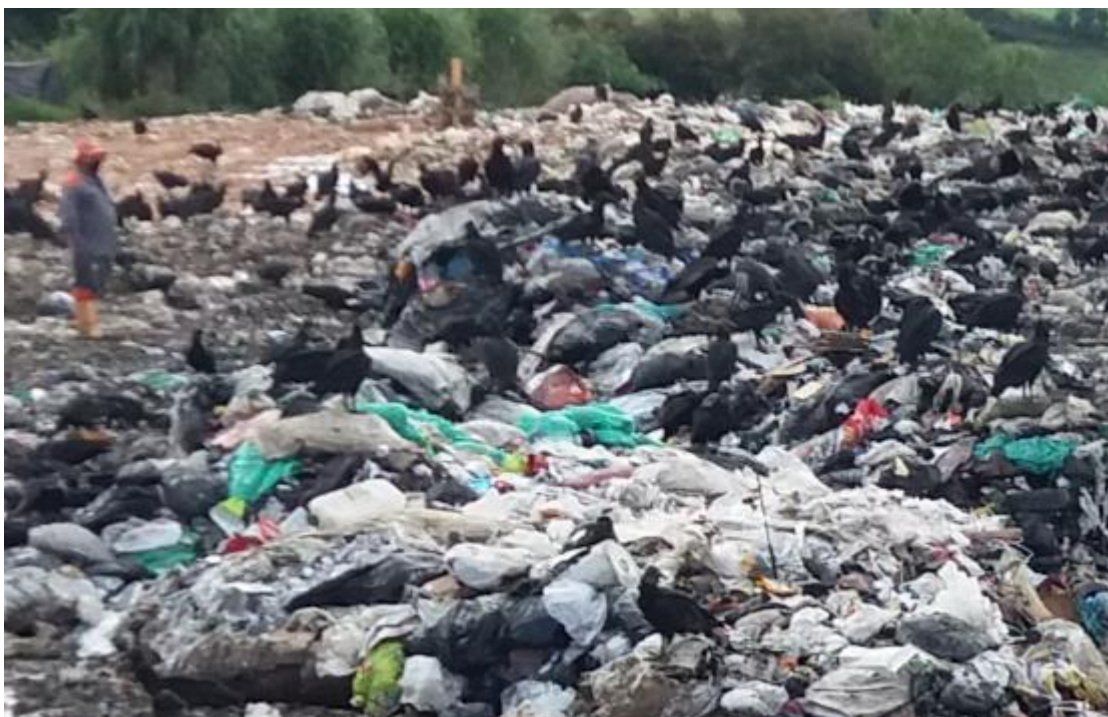
Imagen 11. Presencia de gallinazos en el frente de trabajo del relleno sanitario.

En el sitio de disposición final existe presencia masiva de gallinazos. En ese sentido, se estaría presuntamente incumpliendo lo establecido en el numeral 6 de artículo 2.3.2.3.3.1.9 del Decreto 1077 de 2015, teniendo en cuenta que es obligación del prestador de disposición final, realizar un control efectivo de vectores en el sitio de disposición.

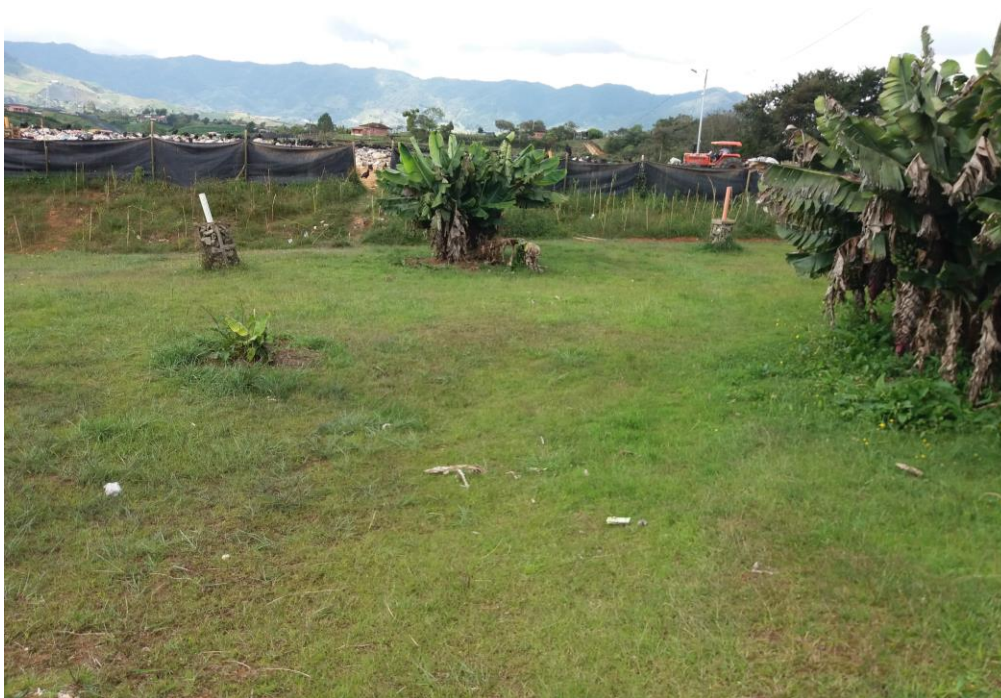
Imagen 12. Celda 1 clausurada con cobertura vegetal y chimeneas

El sitio de disposición final cuenta con una zona clausurada (celda 1), la cual tiene cobertura vegetal y chimeneas de extracción pasiva de gases.

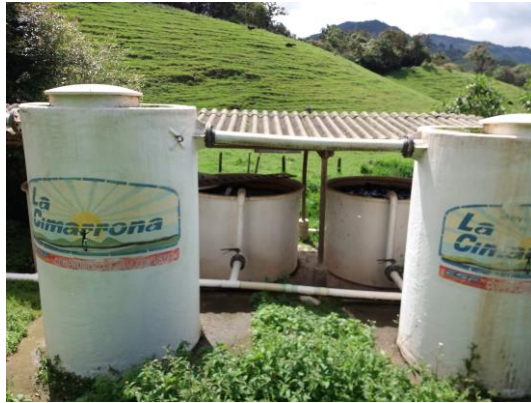
Planta de tratamiento de lixiviados

De acuerdo con el prestador, la recolección del lixiviado se realiza por medio de una red de drenaje en espina de pescado, la cual tiene una pendiente de 2% según diseño.

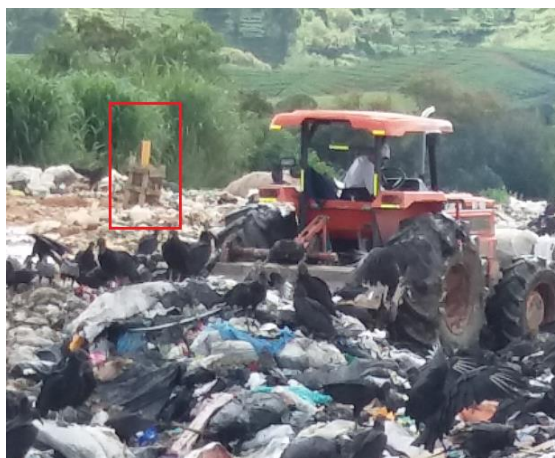
Imagen 14. Chimenea de extracción pasiva en el frente activo de trabajo

Al tenor de lo anterior, presuntamente el prestador está incumpliendo lo establecido en el artículo 2.3.2.3.3.2.10. del Decreto 1077 de 2015, en lo relacionado con el control y monitoreo del biogás y la calidad del aire.
