1. Identificación del prestador

1.1. Nombre o razón social:	EMPRESA DE SERVICIOS PUBLICOS DE LA JAGUA DEL PILAR
1.2. Nit:	900028394-3
1.3. ID (SUI - RUPS):	20427
1.4. Servicio público domiciliario (SPD) prestado objeto de la vigilancia o inspección:	Aseo
1.5. Actividad del SPD objeto de la vigilancia o inspección:	Barrido y Limpieza de Vías y Áreas Públicas, Tratamiento, Recolección y Transporte De Residuos No Aprovechables, Disposición Final.
1.6. Fecha de inicio de operación en la actividad a vigilar o inspeccionar:	1 de julio de 2005
1.7. Área de prestación:	La Jagua del Pilar, La Guajira.

2. Identificación de la acción de vigilancia e inspección realizada

2.1. Año del programa al que pertenece la acción:	2021
2.2. Clase acción:	Vigilancia <input type="checkbox"/> Inspección <input checked="" type="checkbox"/>

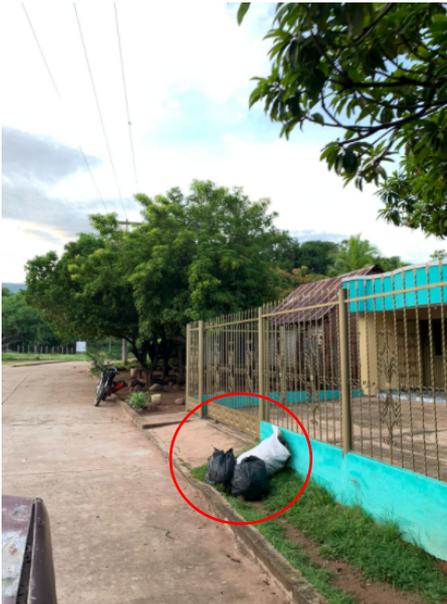
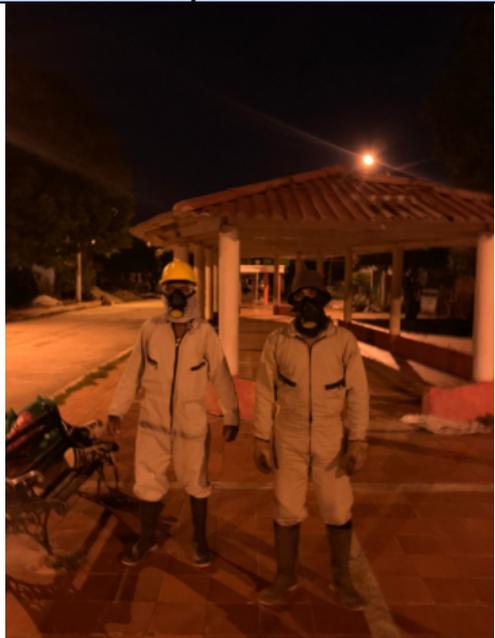
Tabla 26 Evidencia fotográfica de los operarios verificados en visita

PLACAS VEHÍCULO	NO. MACRORRUTA - MICRORRUTA	FECHA, HORA VISITA	SECTOR/ BARRIO DONDE SE ENCONTRABA EL VEHÍCULO	OBSERVACIONES
			Calle del Comercio Parque TCM y Calle Acequia Arriba	<p>críticos, situación que fue corroborada durante el recorrido.</p> <p>Según el listado de sectores atendidos publicados en el área administrativa del prestador este sector se atiende los lunes, miércoles y viernes de 1:00 p.m. a 5:00 a.m., sin embargo, se informó que el recorrido se terminó a las 4:00 p.m., por tal motivo se evidencia que no se cumple con los horarios de la ruta trazada.</p> <p>Los operarios contaban con elementos de protección personal, tales como: overol con logos de la empresa, gorra, tapabocas, guantes, botas PVC.</p>

Verificación 27/08/2021 Presentación de residuos	Verificación 27/08/2021 Operadores

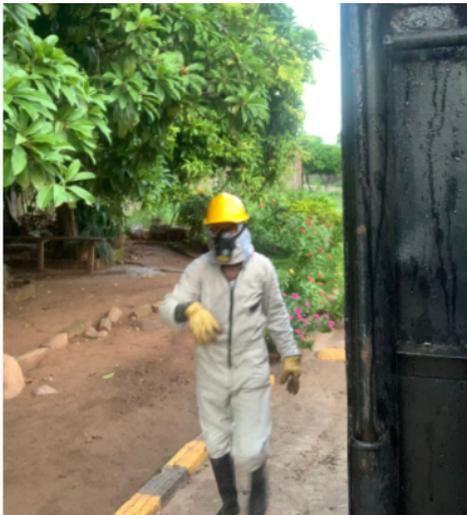
Verificación 27/08/2021 Desarrollo de la actividad de recolección y transporte	Verificación 27/08/2021 Desarrollo de la actividad de recolección y transporte

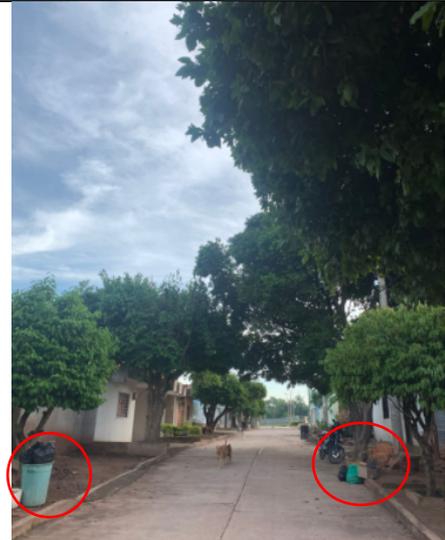
**Verificación 27/08/2021
Vehículo lleno**

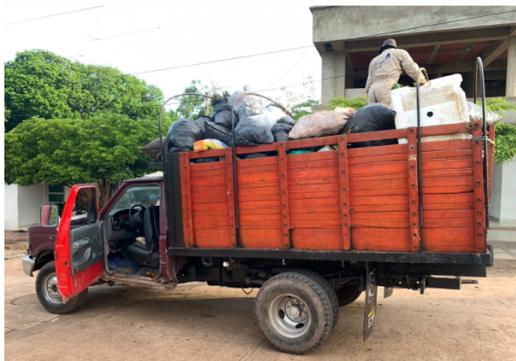
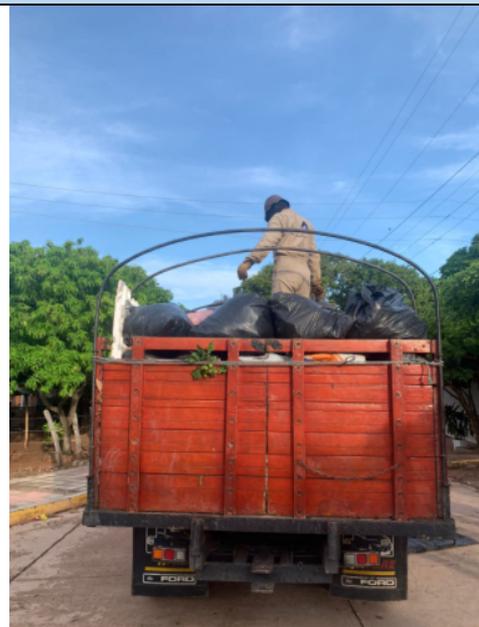
**Verificación 27/08/2021
Vehículo lleno**

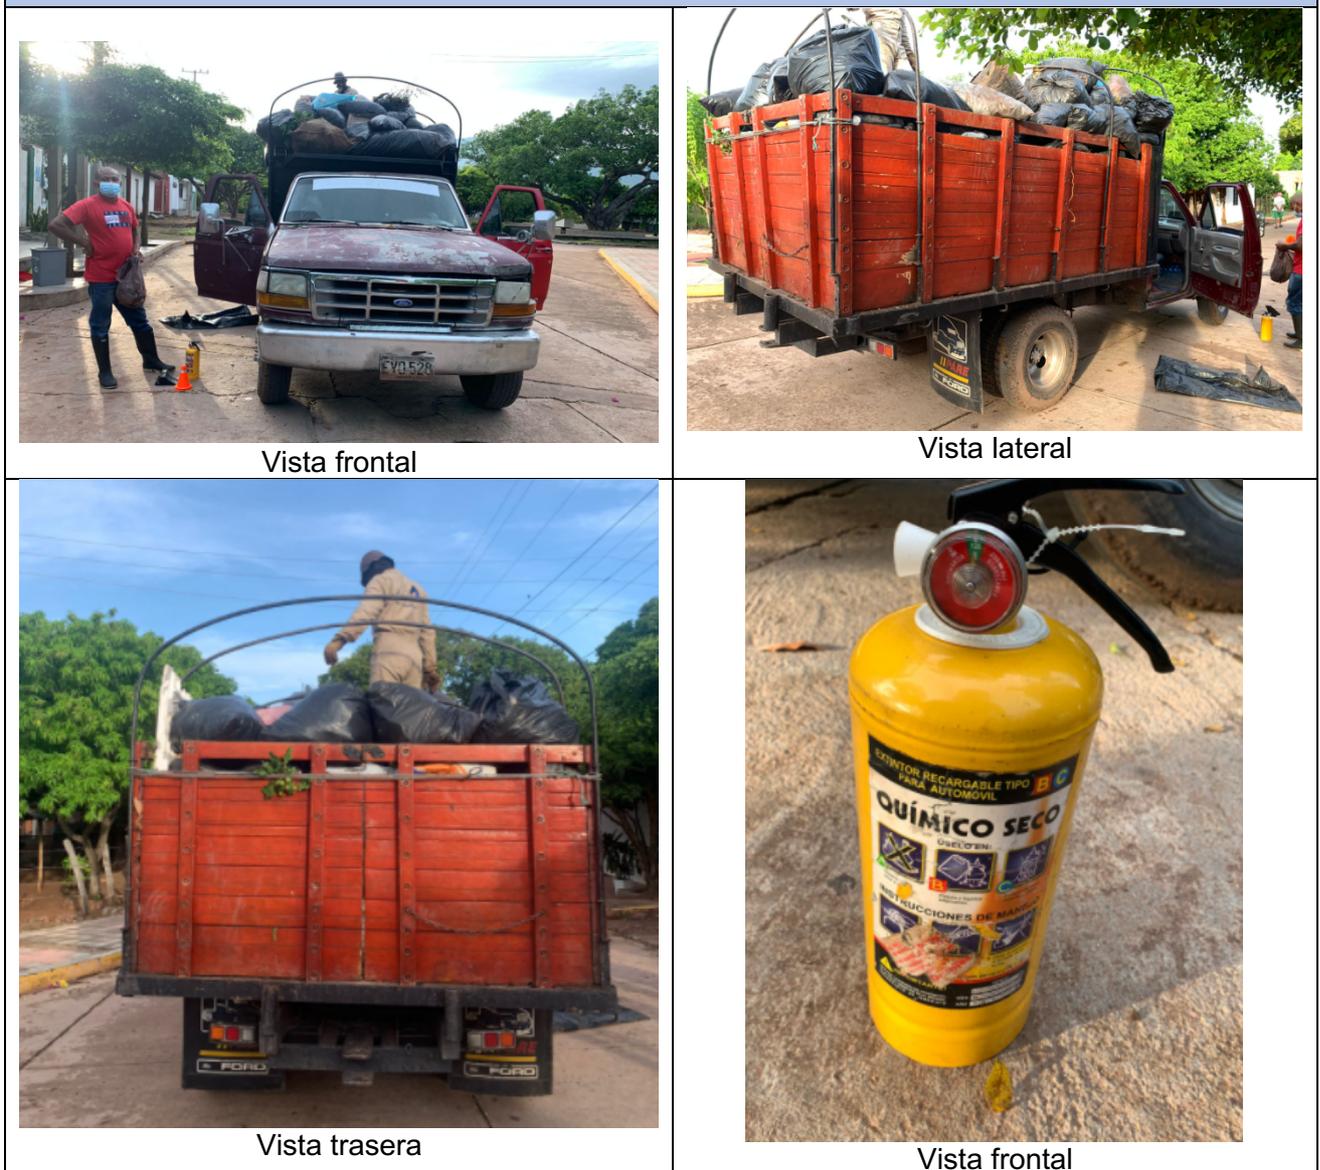
VEHÍCULO PLACA EVO 528

Vista frontal

Vista lateral

Vista trasera

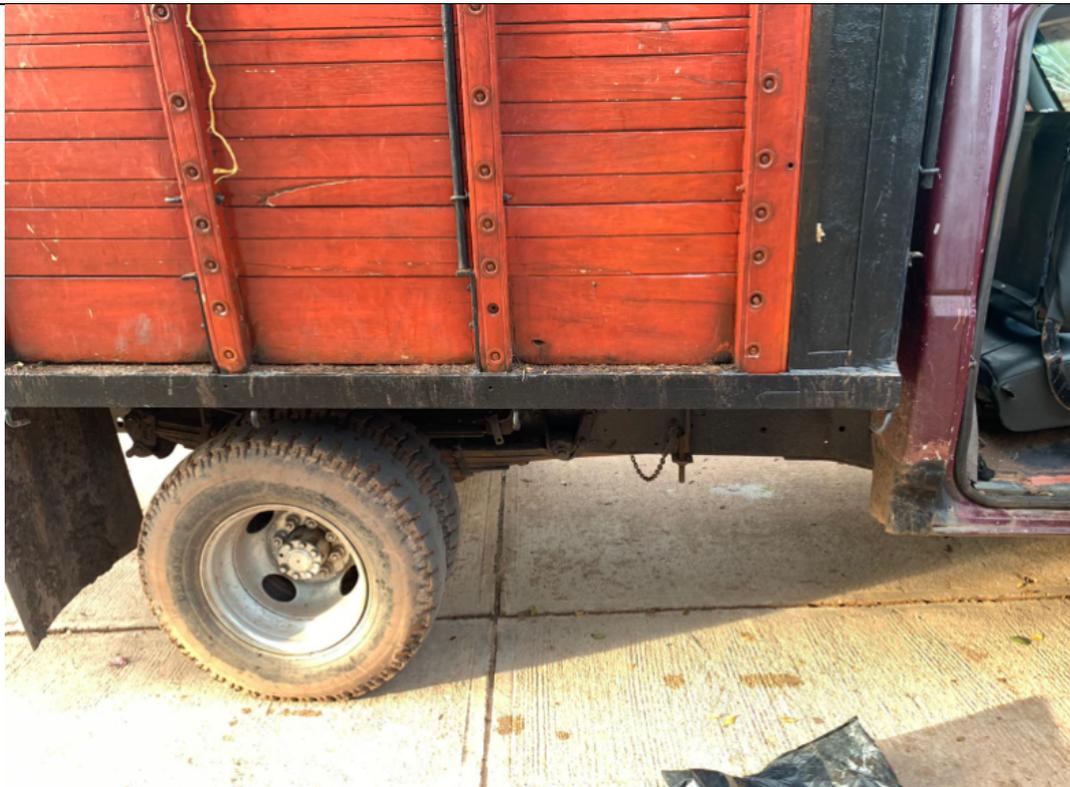
Vista frontal

Pérdida de lixiviado

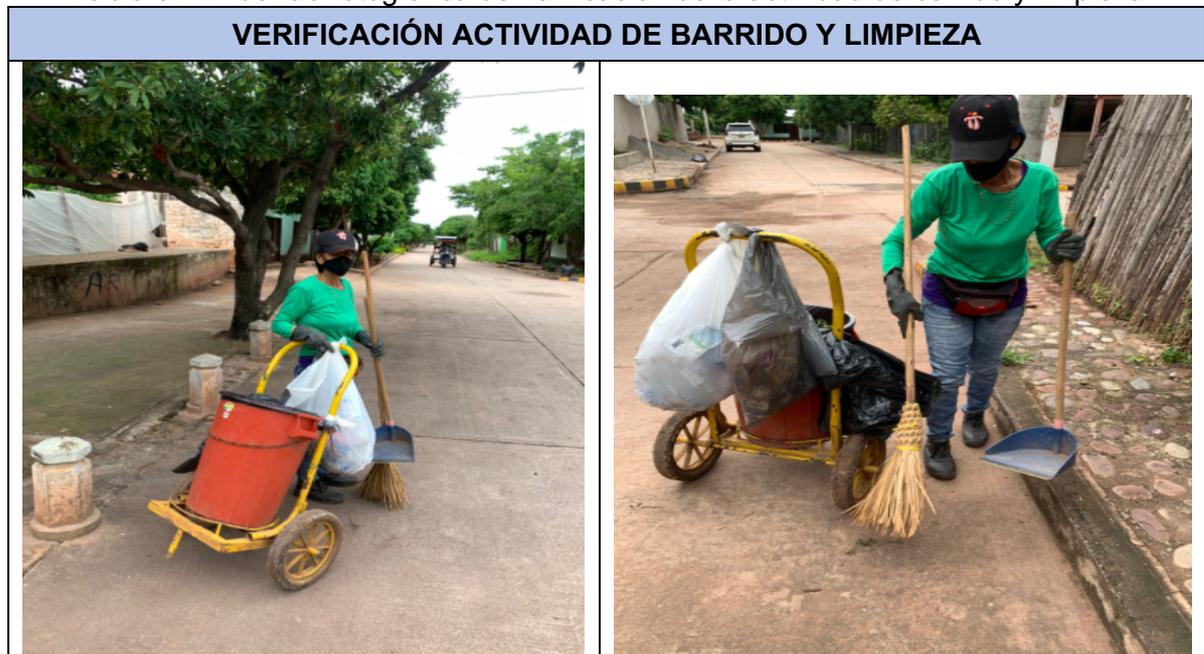
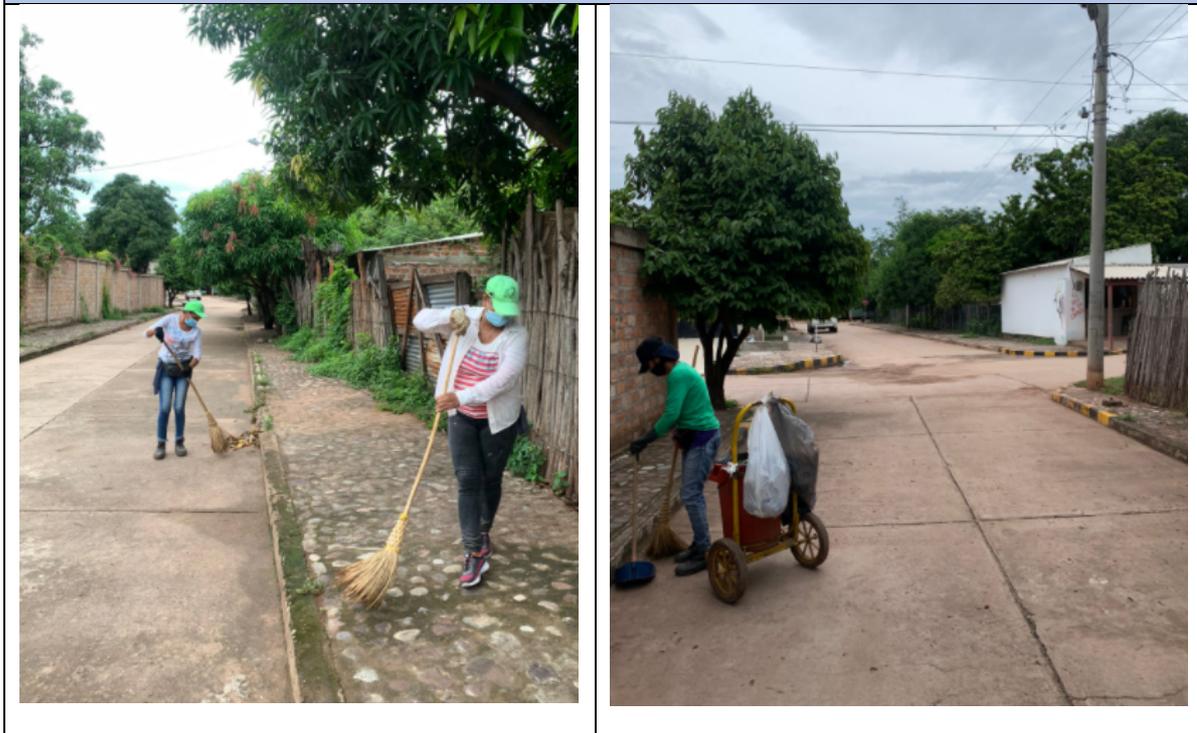
Tabla 37 Evidencia fotográfica de verificación de la actividad de barrido y limpieza

VERIFICACIÓN ACTIVIDAD DE BARRIDO Y LIMPIEZA

De acuerdo con lo anterior, se evidencia un presunto incumplimiento de lo establecido en los artículos 2.3.2.1.1 numerales 26 y 27, 2.3.2.2.2.4.55. y 2.3.2.2.2.4.59. del Decreto 1077 de 2015, particularmente lo relacionado con la no diferenciación de macro y microrrutas, el establecimiento de estas y frente a la dotación del personal para la ejecución de la actividad. Para lo cual, el prestador deberá realizar las acciones necesarias para dar cumplimiento a la normatividad vigente.

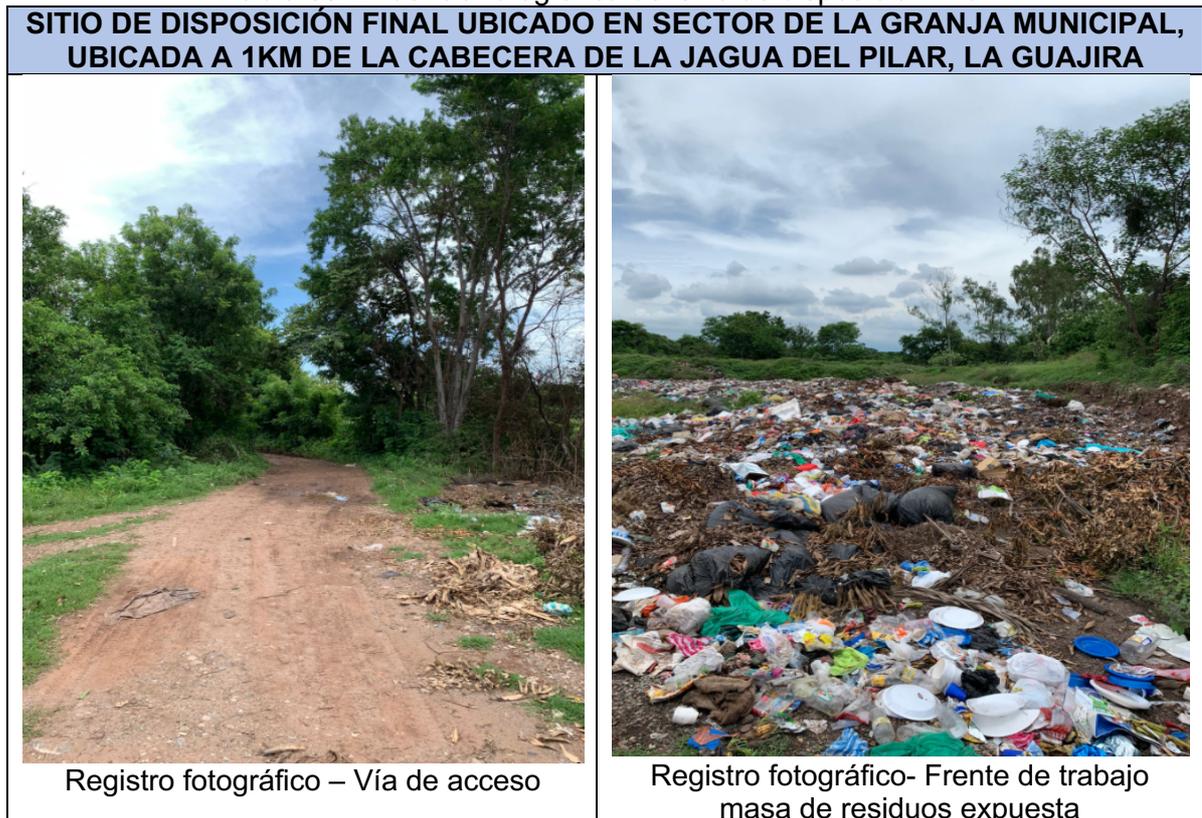
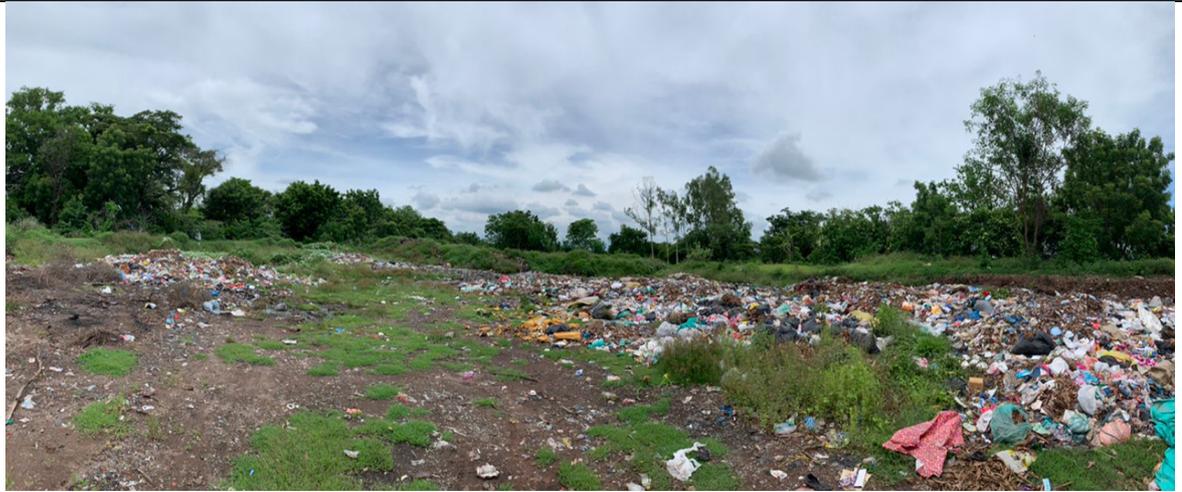
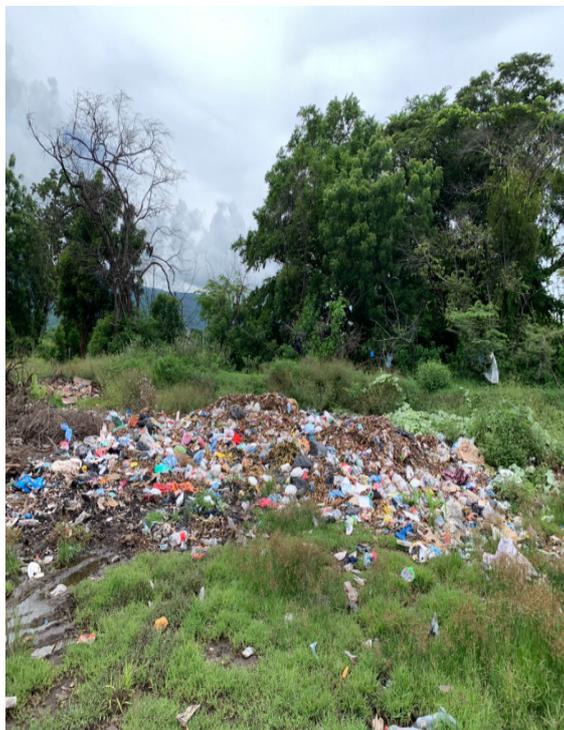
Tabla 39 Evidencia fotográfica del sitio de disposición final

Toneladas mensuales promedio dispuestas:	El prestador señala que son dispuestas de 1 a 3 toneladas diarias; sin embargo, no tiene certeza de la cantidad que se disponen al mes, no lleva registros de operación, así como se indicó anteriormente, no cuenta con sistema de pesaje a la entrada del sitio.		
¿Los operarios del SDF contaban con elementos de protección personal?		X	No se evidenciaron operarios en el SDF.
¿El operador cuenta con Reglamento Operativo para el sitio?		X	El prestador no cuenta con reglamento operativo.
¿En la visita del SDF se identificaron zonas con posible infiltración, afloramiento o empozamiento de líquidos (lixiviados) al suelo?	X		Durante el recorrido, se evidenciaron zonas con acumulación de agua dentro de la celda, presunta infiltración de lixiviados al suelo (con un sistema de caja de recolección el cual no permite observarse por la maleza).
¿El diseño hidráulico identificado en visita garantiza la recolección y conducción de aguas superficiales y lixiviados en sistemas independientes?		X	No se cuenta con canales perimetrales de agua lluvia.

Registro fotográfico – frente de trabajo

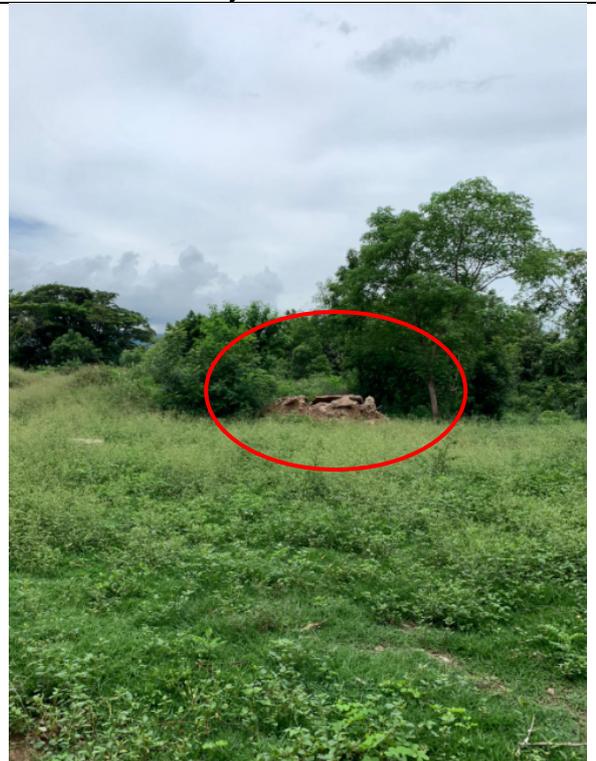
¿El SDF cuenta con sistema de tratamiento de lixiviados?		X	Durante el recorrido, se evidenciaron zonas con acumulación de agua dentro de la celda, presunta infiltración de lixiviados al suelo (con un sistema de caja de recolección el cual no permite observarse por la maleza).
¿El SDF cuenta con sistema de recolección, transporte y evacuación de gases?		X	No se evidenciaron chimeneas.

Registro fotográfico –frente de trabajo

Registro fotográfico – recolección de
lixiviados

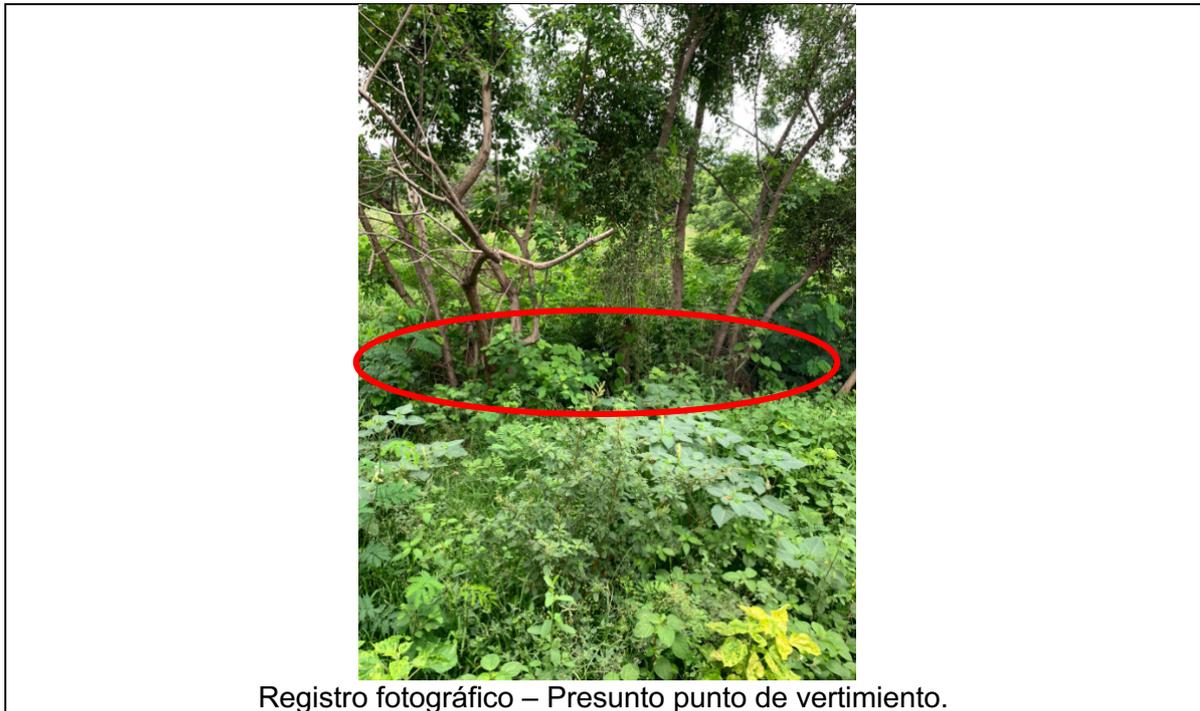
Registro fotográfico – Presunto punto de vertimiento.
