INFORME DE SEGUIMIENTO A SITIOS DE DISPOSICIÓN FINAL

EMPRESA INDUSTRIAL Y COMERCIAL DE SERVICIOS PÚBLICOS DE CHIQUINQUIRÁ “RELLENO SANITARIO CARAPACHO”

**SUPERINTENDENCIA DELEGADA PARA ACUEDUCTO,
ALCANTARILLADO Y ASEO
DIRECCIÓN TÉCNICA DE GESTIÓN DE ASEO
Bogotá D.C., junio de 2019**

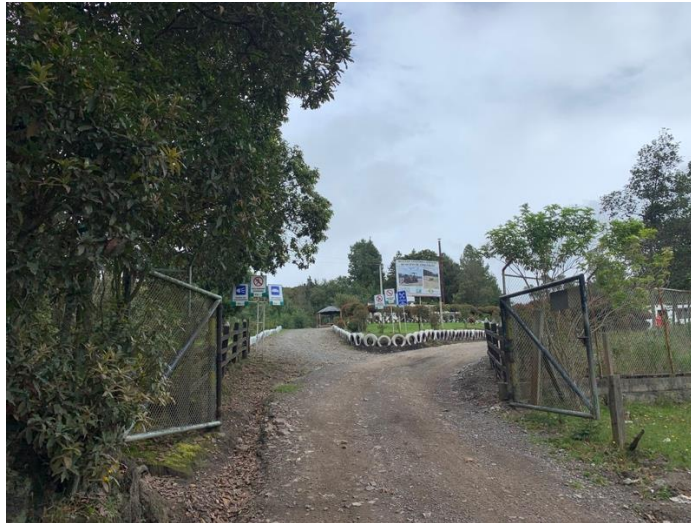
Ilustración 2. Ingreso al relleno

Al sitio se accede por la vía que conduce a Tunja, la cual se encuentra pavimentada, después se desvía a la vía que dirige a la vereda Carapacho alto, la cual es de carácter público y está construida en material terreo, se identificó una vía interna de ingreso, la cual se encuentra en material terreo y posee canales perimetrales en concreto sin obstrucciones.

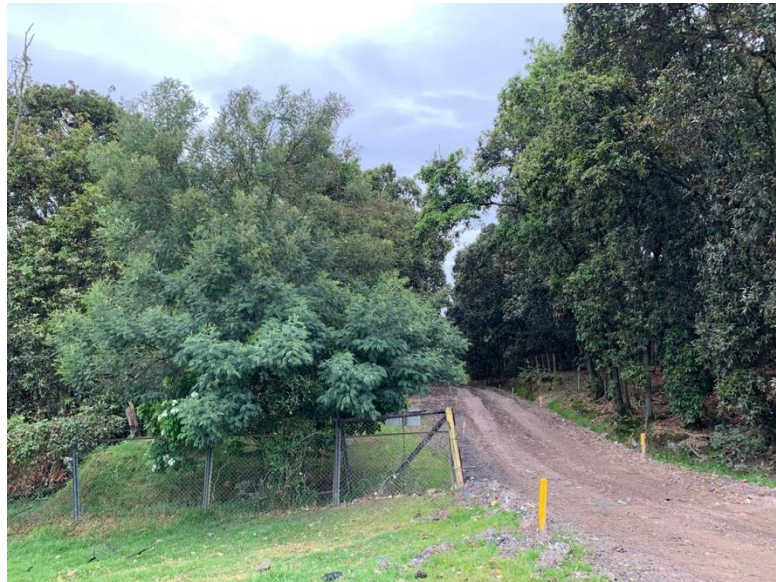
Ilustración 5. Cerramiento Perimetral.

El predio presenta cercamiento perimetral con malla de metal, se evidenció un corredor ecológico y bosque de robles próximo a la malla, los pondajes se encuentra cercados en madera y alambre de púas.

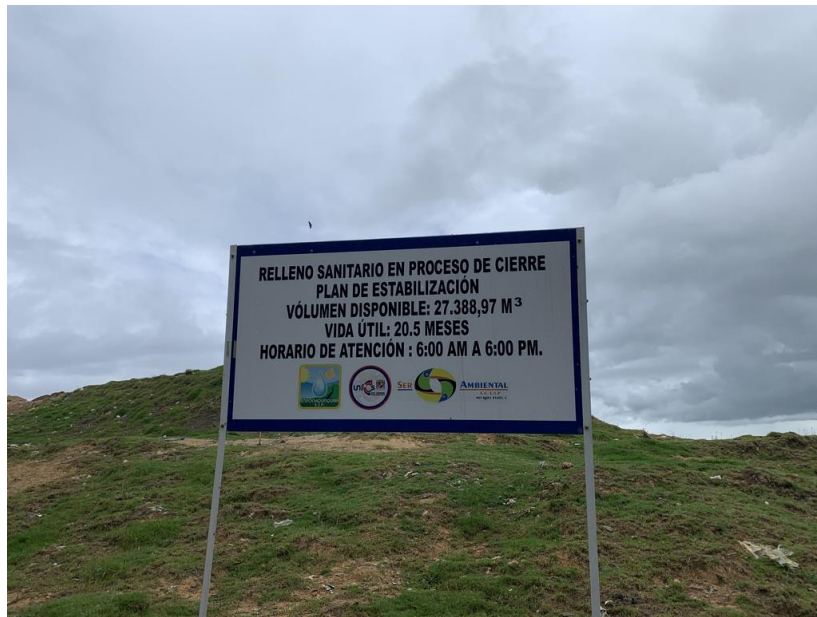
Ilustración 6. Valla informativa

En la entrada del sitio es posible observar dos vallas que contienen el nombre del sitio de disposición final y el nombre de la empresa, vida útil expresada en volumen y tiempo de capacidad total. Sin embargo, ninguna de las dos vallas cuenta con la información de la autorización ambiental, de igual manera llama la atención que la valla instalada presenta valores no solo diferentes a los presentados en la visita efectuada en octubre de 2018, sino con una capacidad superior a la identificada este año por la SSPD.

En este sentido, se requiere que el prestador esclarezca las diferencias en los volúmenes presentados en las vallas, de igual manera no se evidencia la capacidad remanente. En un lugar visible. Lo anterior, se configura en un presunto incumplimiento al Parágrafo 4 del artículo 28 de la Resolución CRA 720 de 2015 el cual estipula:

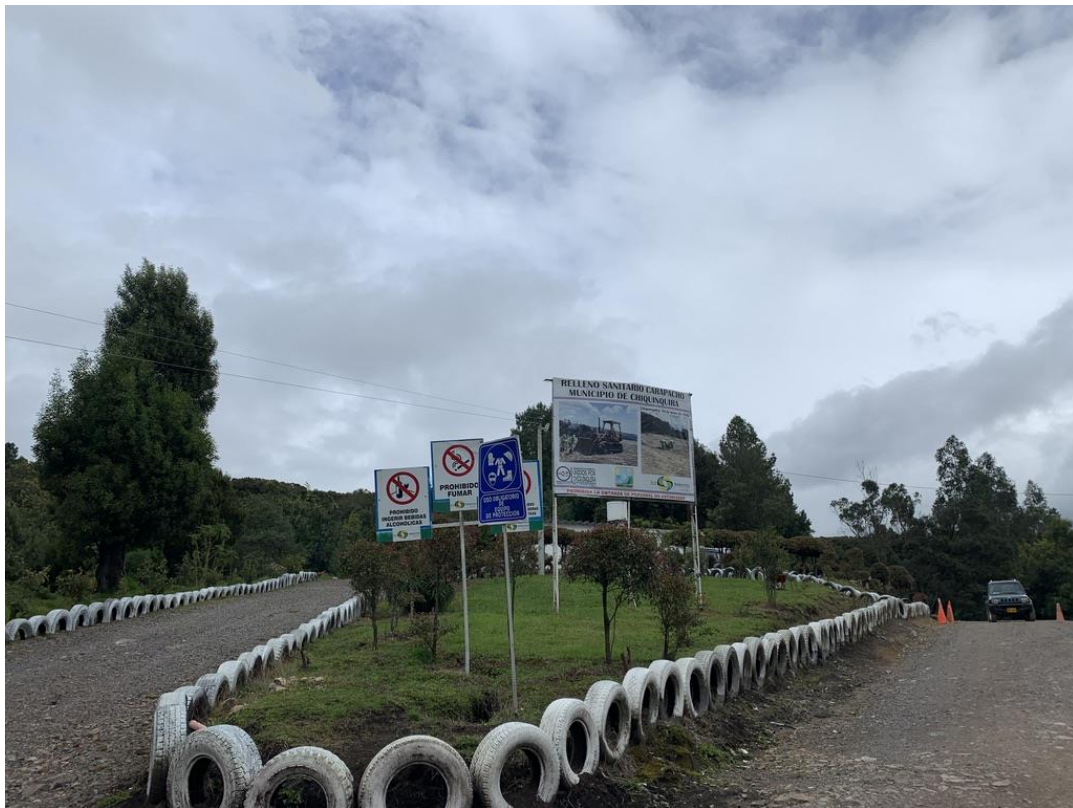
Ilustración 7. Ingreso al sitio

El control de acceso de los vehículos se realiza desde la entrada, la cual se encuentra en malla y tubo galvanizado, de igual manera cuenta con señalización de acceso restringido. El ingreso de vehículos se permite desde las 6 am hasta las 6 pm de lunes a sábado.

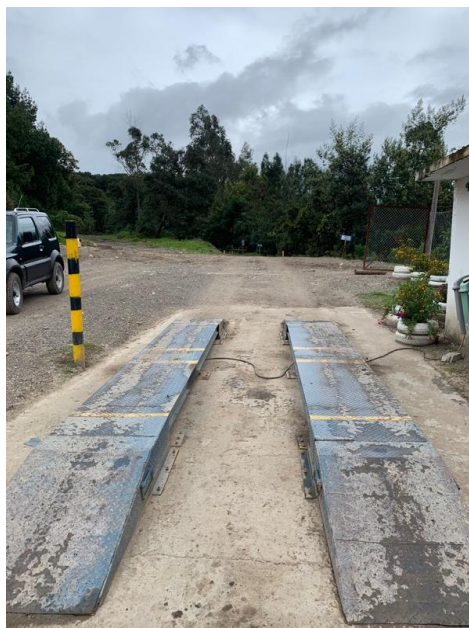
Ilustración 10. Báscula

El sitio actualmente cuenta con una báscula de pesaje electrónica marca LEXUS con capacidad de 20 toneladas, la cual se encuentra calibrada por la empresa SERVIHOY BASCULAS Y BALANZAS S.A.S., el laboratorio se encuentra certificado por el Organismo Nacional de Acreditación de Colombia (ONAC), como se evidencia a continuación:

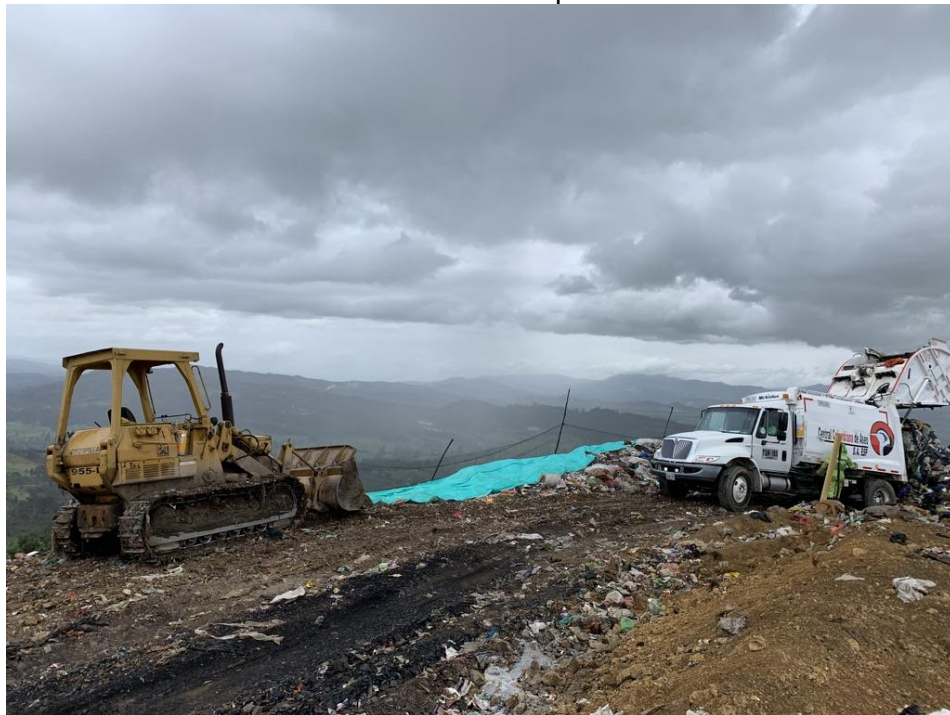
Ilustración 11. Maquinaria

Para la operación del relleno sanitario Carapacho del municipio de Chiquinquirá se utiliza la siguiente maquinaria: un cargador sobre orugas marca Caterpillar modelo 955 L serie N° 13x02239, el cual fue evidenciado en visita y de acuerdo con lo informado por el prestador fue fabricado en 1980, está equipada con cucharón de servicio general, cabina OROPS motor Caterpillar. Esta es propiedad de la empresa Serambiental S.A. E.S.P., quien a la fecha es el operador del relleno.

De acuerdo con lo informado por el prestador tiene en su propiedad el cargador caterpillar, se hace la aclaración que es la única maquinaria con la que cuenta el relleno y no se tiene maquinaria en reserva o en mantenimiento, a su vez el reglamento operativo solo relaciona el uso de un cargador para la operación del relleno.

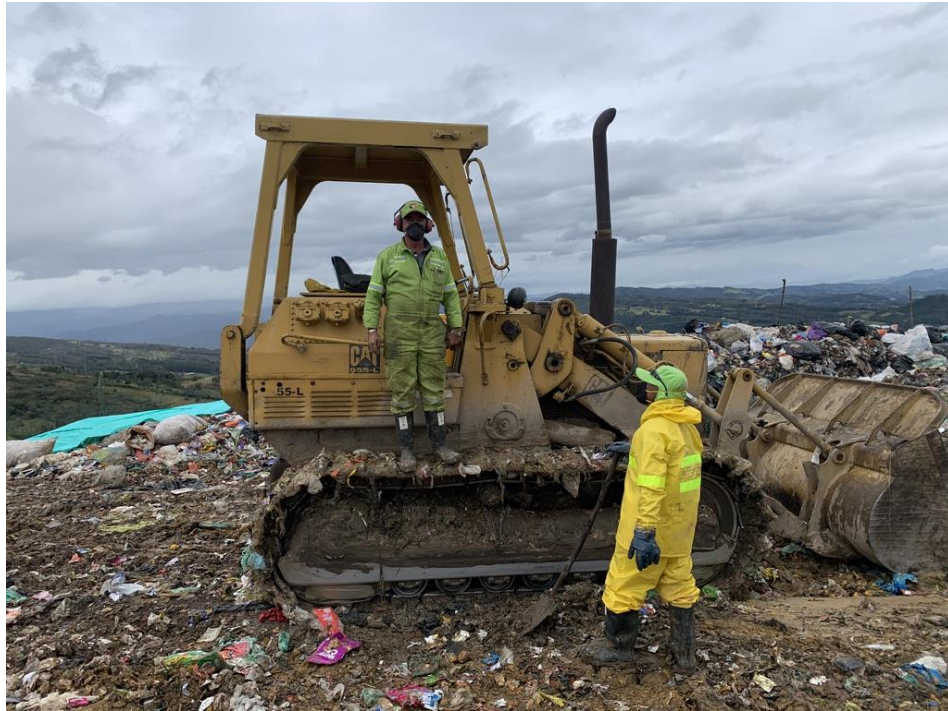
Ilustración 12. Operarios

El relleno cuenta con 6 operarios (3 del operador SERAMBIENTAL y 3 de EMPOCHIQUINQUIRÁ E.S.P. y dos ingenieros residentes), los operarios presentes en el frente de trabajo cuentan con elementos de seguridad como: guantes, uniforme, botas y gorra, tapabocas, sin embargo, no cuentan con gafas de seguridad.

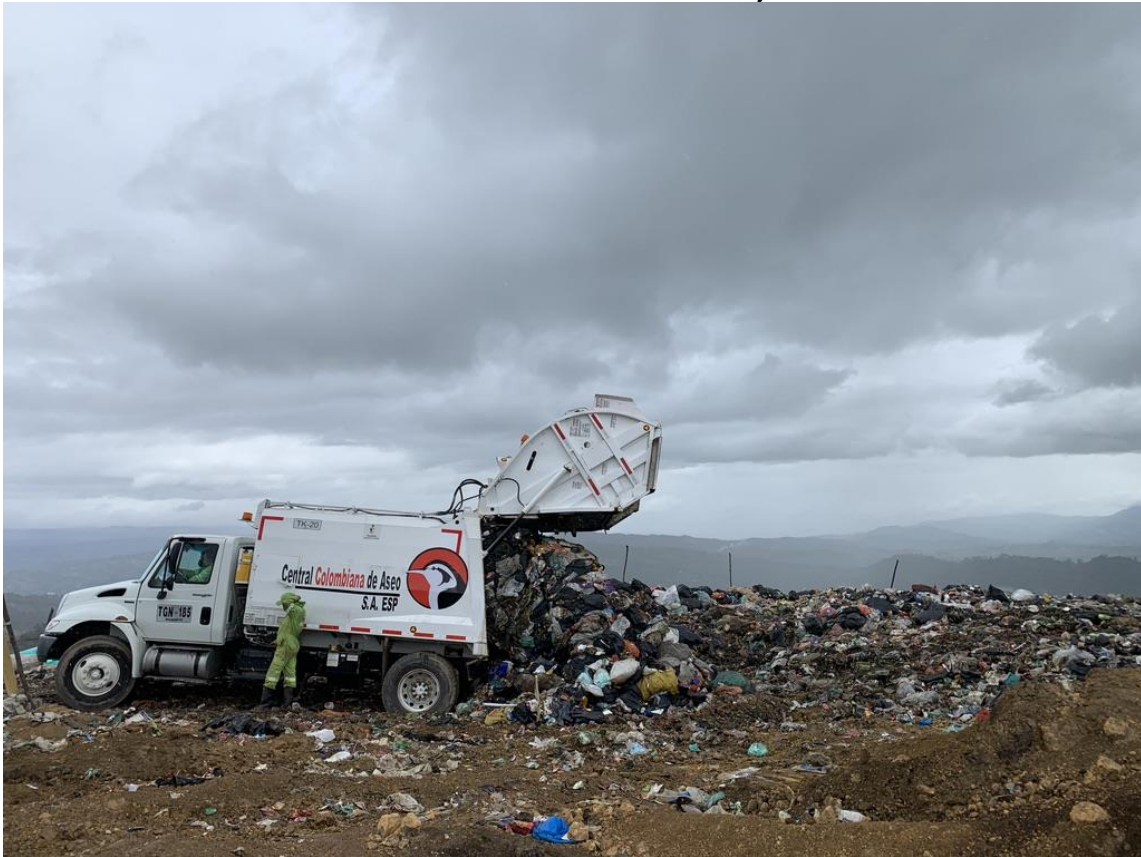
Ilustración 13. Frente de trabajo

Los residuos sólidos actualmente se están disponiendo en la terraza superior, la cual comprende un área de 15 m de largo por 7 metros de ancho. De acuerdo con lo informado por el prestador, esta cuenta con un sistema de impermeabilización de fondo con geomembrana, sistema de recolección de aguas lluvias a través de canales perimetrales, sistema de tratamiento de lixiviados (conducción en forma de espina de pescado al interior de la celda, pondajes) y evacuación de gases mediante chimeneas.

De igual manera, la compactación de los residuos se realiza con cargador tipo oruga.

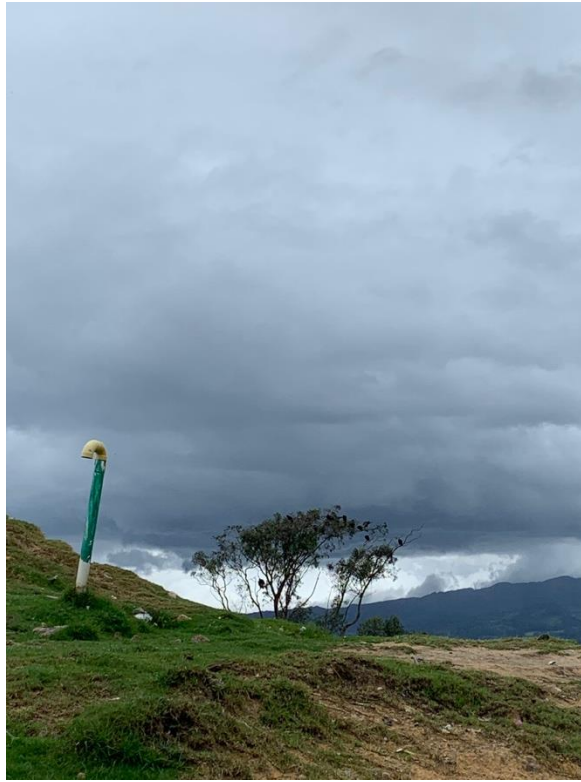
Ilustración 14. Zona clausurada

El prestador informó que cuenta con un área clausurada, la cual se encuentra con cobertura, en esta área de aproximadamente 3.8 Ha se realizó la disposición de residuos sólidos desde 1992 hasta el año 2005, lo anterior bajo la modalidad de botadero controlado. En la actualidad, esta celda se encuentra cubierta por material arcilloso y empradizada con suelo orgánico, pastos y gramíneas.

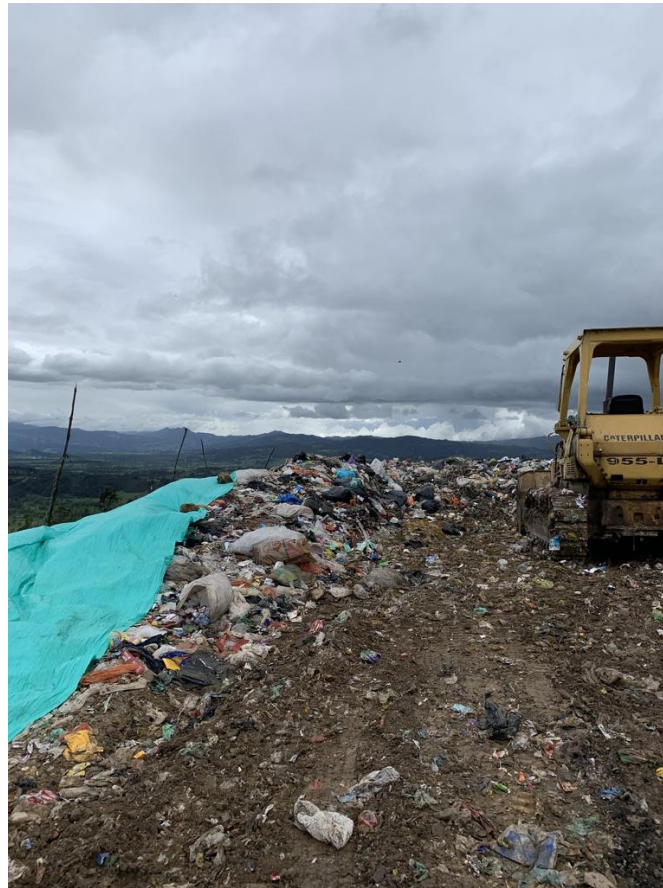
Ilustración 15. Residuos sólidos expuestos en frente de trabajo

- Se evidenciaron residuos descubiertos, lo anterior contraviene lo dispuesto en el artículo 2.3.2.3.3.1.9 Criterios operacionales del Decreto 1077 de 2015. Así mismo, se evidenciaron moscas y presencia de gallinazos aledaños al predio. Lo anterior contraviene lo dispuesto en el artículo 2.3.2.3.3.1.9 Criterios operacionales del Decreto 1077 de 2015, en lo relacionado al control de vectores y roedores.

El prestador informó que la cobertura diaria de los residuos se realiza con material sintético con el fin de evitar la dispersión de papeles, proliferación de vectores y evitar que las agua lluvias ingresen a la masa de los residuos, una vez se llega a la cota de llenado se realiza la cobertura con material arcilloso proveniente de la cantera que queda ubicada en la vereda Carapacho. Este procedimiento igualmente se encuentra registrado en el reglamento operativo. No obstante, durante la visita como la maquinaria estaba realizando el proceso de compactación en el frente de trabajo no fue posible verificar la aplicación de cobertura diaria.

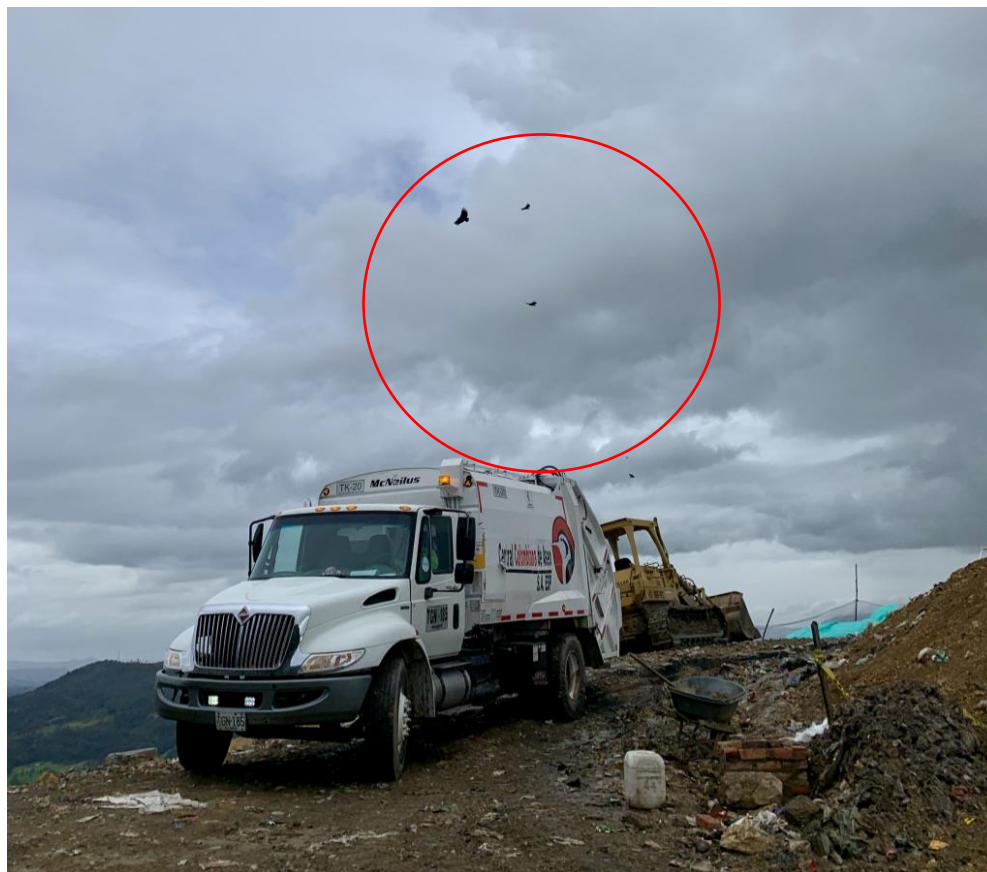
Ilustración 16. Gallinazos

El prestador informó que se realiza el control de vectores, mediante encalamiento realizado por los operadores del relleno. Sin embargo, se observó la presencia de gallinazos aledaños al predio y en sobrevuelo. Lo anterior contraviene lo dispuesto en el artículo 2.3.2.3.3.1.9 Criterios operacionales del Decreto 1077 de 2015, en lo relacionado al control de vectores y roedores, cabe resaltar que este hallazgo persiste en relación con el *“informe de seguimiento a sitios de disposición final con vida útil menor a 3 años – 2018”*.

No obstante, en la bitácora de actividades suministrada durante la visita se observa solo una fumigación diaria en las mañanas, por lo que se requiere que el prestador esclarezca esta situación frente a las frecuencias de fumigación.

- Se observó la presencia de gallinazos aledaños al predio, en el frente de trabajo y en sobrevuelo. Lo anterior contraviene lo dispuesto en el artículo 2.3.2.3.3.1.9 Criterios operacionales del Decreto 1077 de 2015, en lo relacionado al control de vectores y roedores.

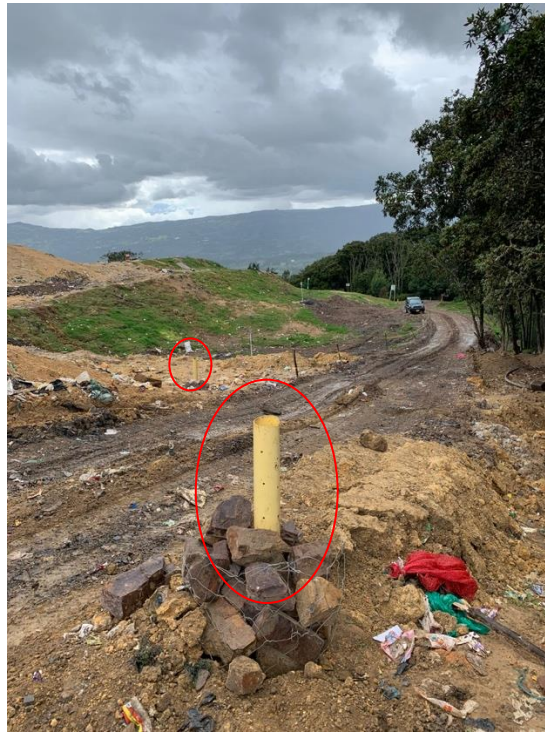
Ilustración 17. Chimeneas

De acuerdo con las especificaciones de diseño, el manejo de los gases se realiza por medio de chimeneas construidas por la cuadrilla de operación del relleno sanitario. Conforme se va levantando el nivel de residuos, se van construyendo los módulos de piedra que dan cuerpo a cada chimenea, hasta que se llegue a la cota final del relleno.

Las chimeneas están hechas en piedra “rajón”, malla, tubo de PVC corrugado de 4” y piedra.

Se evidenciaron durante el recorrido nueve chimeneas, las cuales mantenían su posición vertical.

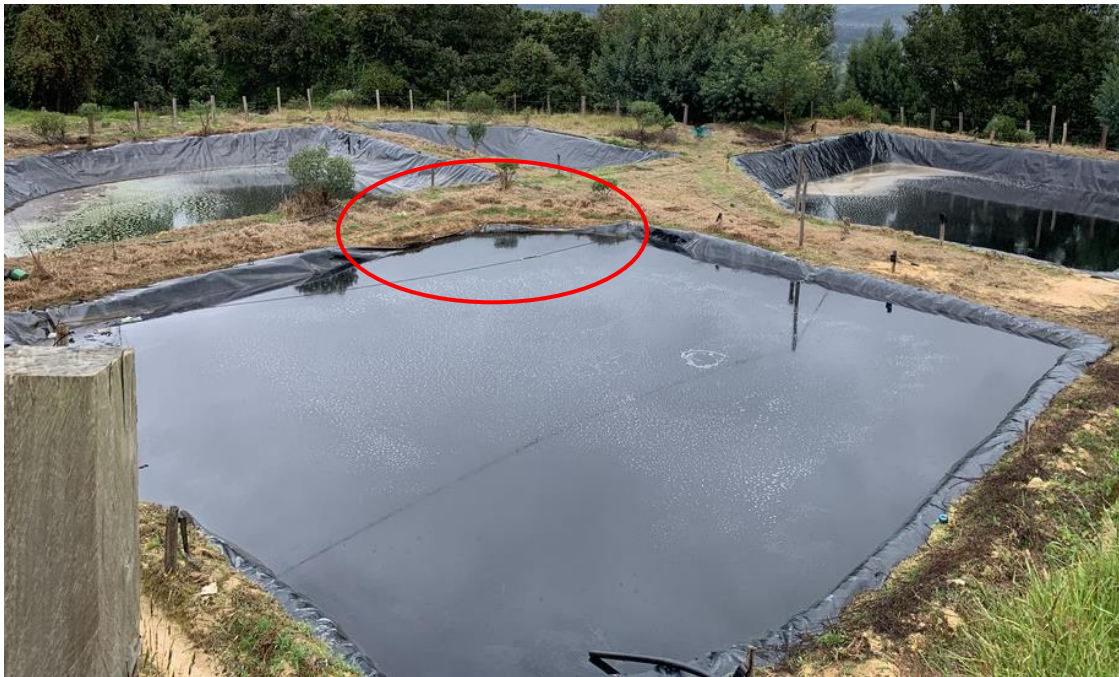
Ilustración 18. Pondajes

Ahora bien, de acuerdo con lo manifestado por el prestador, la recolección del lixiviado se realiza por medio de una red de drenaje que lleva a tres pondajes. Sin embargo, se evidenció que los canales perimetrales de la celda presentan condiciones de irregularidad y contenían lixiviados, de igual manera la caja recolectora de lixiviados presentaba residuos y se encontraba taponada (ver Ilustración 20). Lo anterior genera un presunto incumplimiento del artículo 189 de la Resolución 1096 de 2000 y del Literal i) del artículo 2.3.2.3.3.1.7. y el artículo 2.3.2.3.3.1.8. del Decreto 1077 de 2015, por la falta de un adecuado sistema de recolección y tratamiento de lixiviados debido a acumulación de lixiviados, cabe resaltar que hallazgo persiste en relación con el *“informe de seguimiento a sitios de disposición final con vida útil menor a 3 años – 2018”*.

De acuerdo con lo evidenciado en visita, uno de los tres pondajes se encontraba próximo a rebosar y la geomembrana no se encontraba completamente sujeta a la superficie, el prestador informó que iba a proceder a direccionar los lixiviados a los otros dos pondajes. (ver Ilustración 18).

Piscina	Capacidad (m ³)	*Porcentaje de ocupación (Junio 2019)	Uso
1	711,2	86%	Recolección lixiviados
2	551,8	81%	
3	573,8	92%	
4	207,2	N/A	Recolección lodos

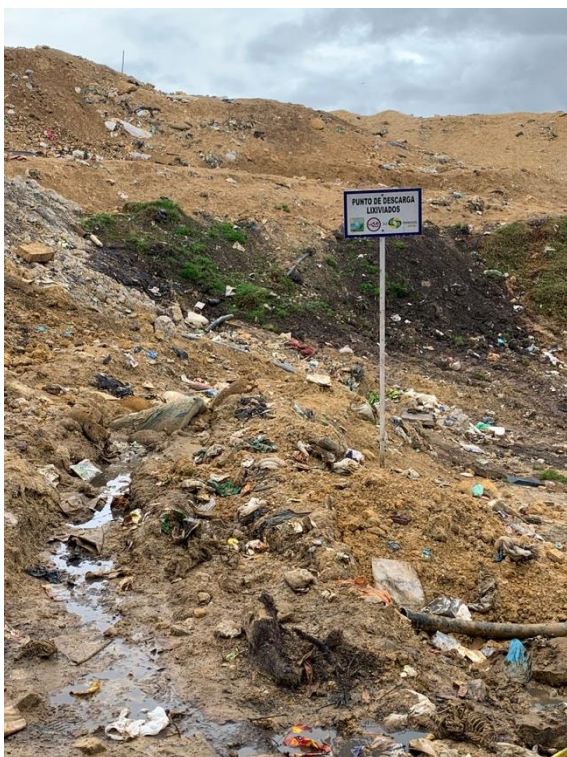
Ilustración 19. Zona de descarga de lixiviados

Los vehículos realizan el descargue de los lixiviados en un pozo antes de entrar a la báscula, éstos son recolectados y evacuados a las piscinas para su posterior recirculación a la celda de disposición y celdas clausuradas.

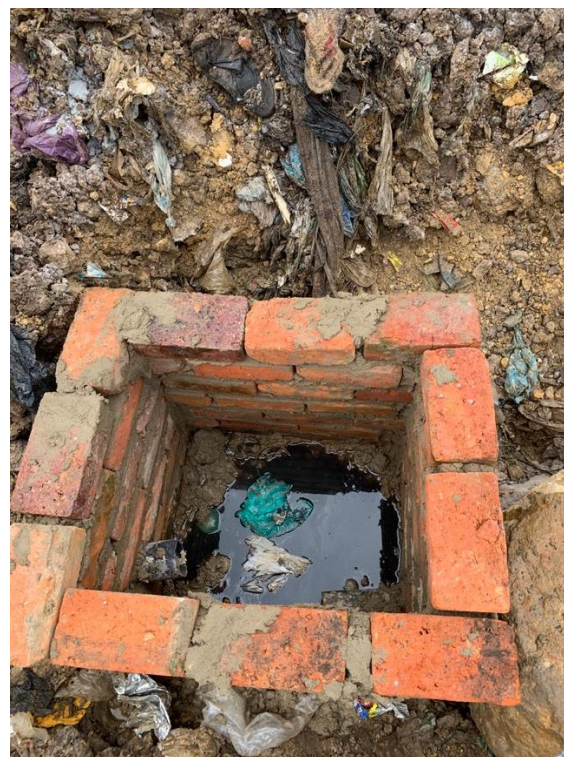
Ilustración 20. Caja recolectora de lixiviados

El sistema de lixiviados, de acuerdo con el reglamento operativo se compone de cuatro módulos: a) los filtros de distribución, b) los filtros de captación o de drenaje, c) las cajas de distribución, y d) los pondajes y el sistema de recirculación, recolección y tratamiento de lixiviados.

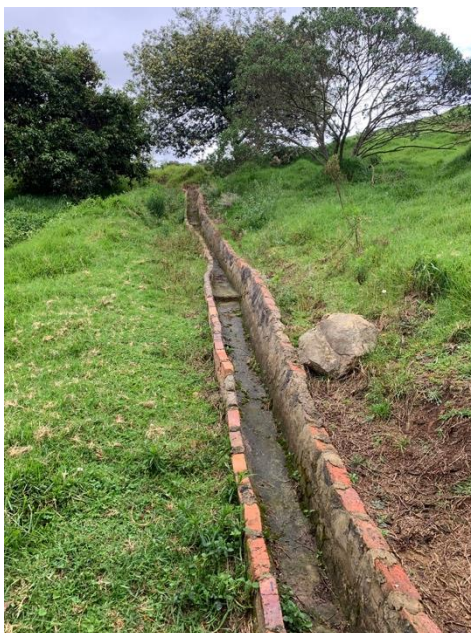
Ilustración 21. Canales de agua lluvia

El manejo de aguas lluvia y de escorrentía se realiza a través de canales perimetrales para la evacuación, los canales que no se ubican cerca al frente de disposición o áreas donde se va a realizar la adecuación con residuos sólidos son construidos en concreto. Lo demás canales se construyen en el terreno natural y de acuerdo con la topografía del mismo y donde se requiera.
