**EVALUACIÓN INTEGRAL DE PRESTADORES
EMPRESAS MUNICIPALES DE TIBASOSA E.S.P.**

**SUPERINTENDENCIA DELEGADA PARA ACUEDUCTO,
ALCANTARILLADO Y ASEO**

EMPRESAS MUNICIPALES DE TIBASOSA E.S.P. ID 2381

ANÁLISIS 2016 – 2017

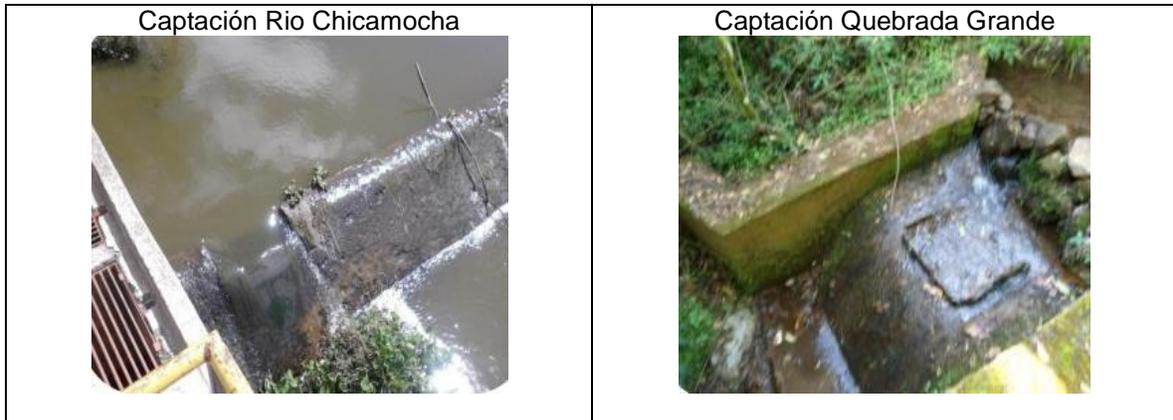
Zona	Tipo de captación	Distancia PTAP
Captación Río Chicamocha	Bocatoma Lateral , por bombeo*	4,600 metros
Captación Quebrada Grande	Bocatoma de Fondo, gravedad	1,500 metros

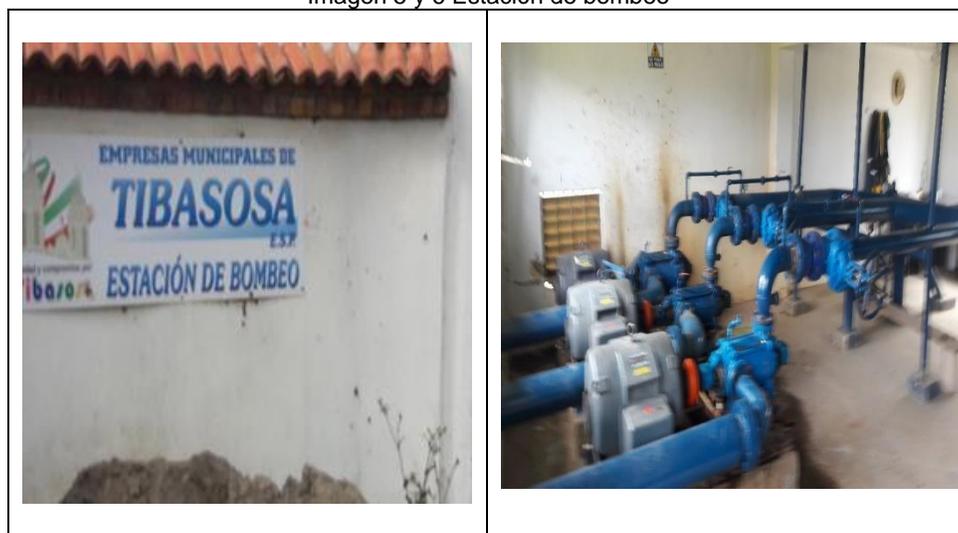
Imagen 5 y 6 Estación de bombeo

Por otro lado, cuentan con una estación de bombeo que está ubicada en la cota 2480.18 msnm, en un terreno entre linderos establecidos por cerramiento en ladrillo tolete común y malla eslabonada con un área de 70 m², y constituida por una caseta con una concreto ciclópeo y viga riostra en concreto armado, con cerramiento en mampostería de 6.0 m de ancho por 8.5 m de largo, y cubierta en teja de eternit, gabinete para controles eléctricos de las bombas y área de uso común.

Posee tres bombas cada una de 75 HP de potencia que entran en funcionamiento en horario de las 6 am a las 2 pm de lunes a sábado (de igual manera el prestador le da manejo por el tema de costos). Las bombas operan normalmente a una capacidad de 13 l/s y vencen una altura estática de 160.0 m. el área conjunta de bocatoma y estación de bombeo de 270 m².

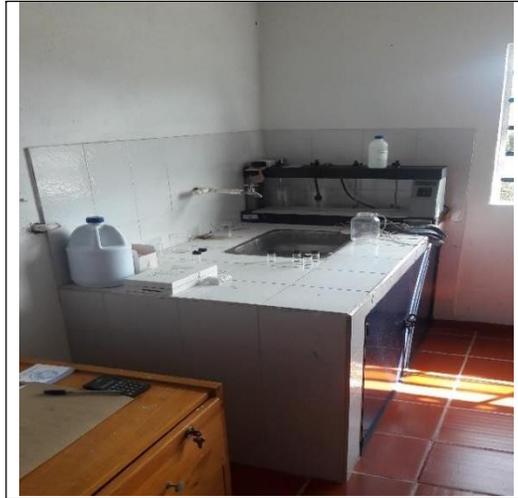
Imagen 7 laboratorio

Laboratorio de calidad del agua: la empresa de servicios públicos de Tibasosa, posee dentro de las instalaciones de la planta convencional de un laboratorio físico- químico. Para dar cumplimiento en lo establecido en el decreto 475 de 1998 se realizan diariamente las pruebas de calidad del agua exigidas. Los sitios de muestreo son los siguientes: a la entrada y salida de la planta de tratamiento, y en la red de distribución. Adicionalmente, se efectúan ensayos físicos y bacteriológicos mediante contrato con un laboratorio externo.

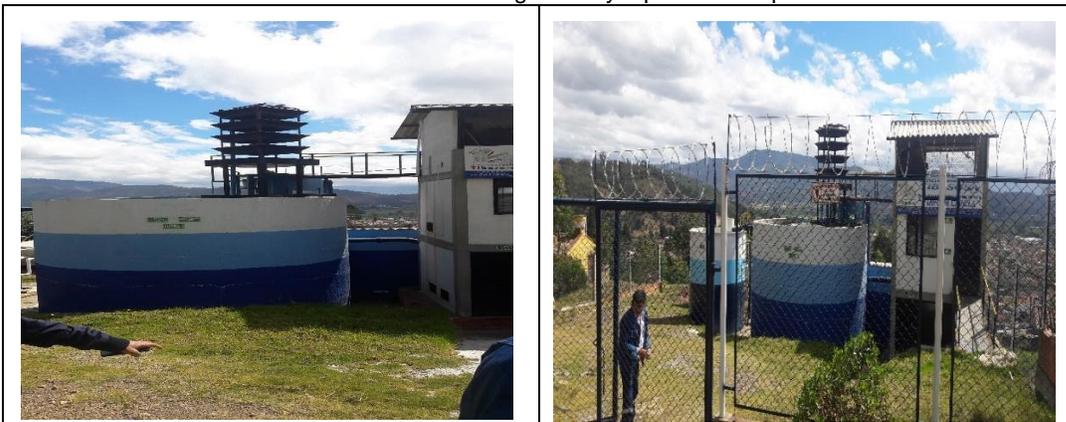
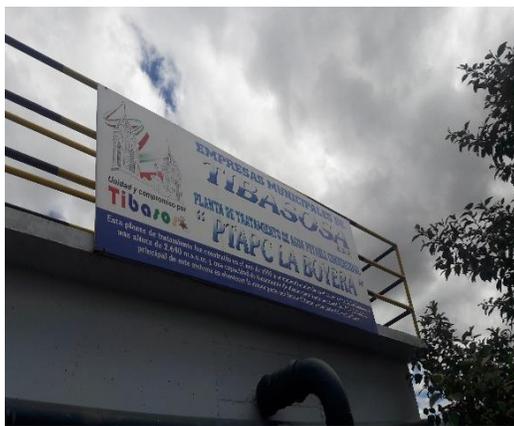
Imágenes 8 y 9 planta la Capilla

Desinfección: Las aguas filtradas son conducidas a un pequeño tanque en el cual se realiza la dosificación del desinfectante en forma de cloro gaseoso. Desde este tanque, el agua es conducida mediante una tubería de 3" de diámetro hasta los tanques de distribución de la red de acueducto del área urbana.

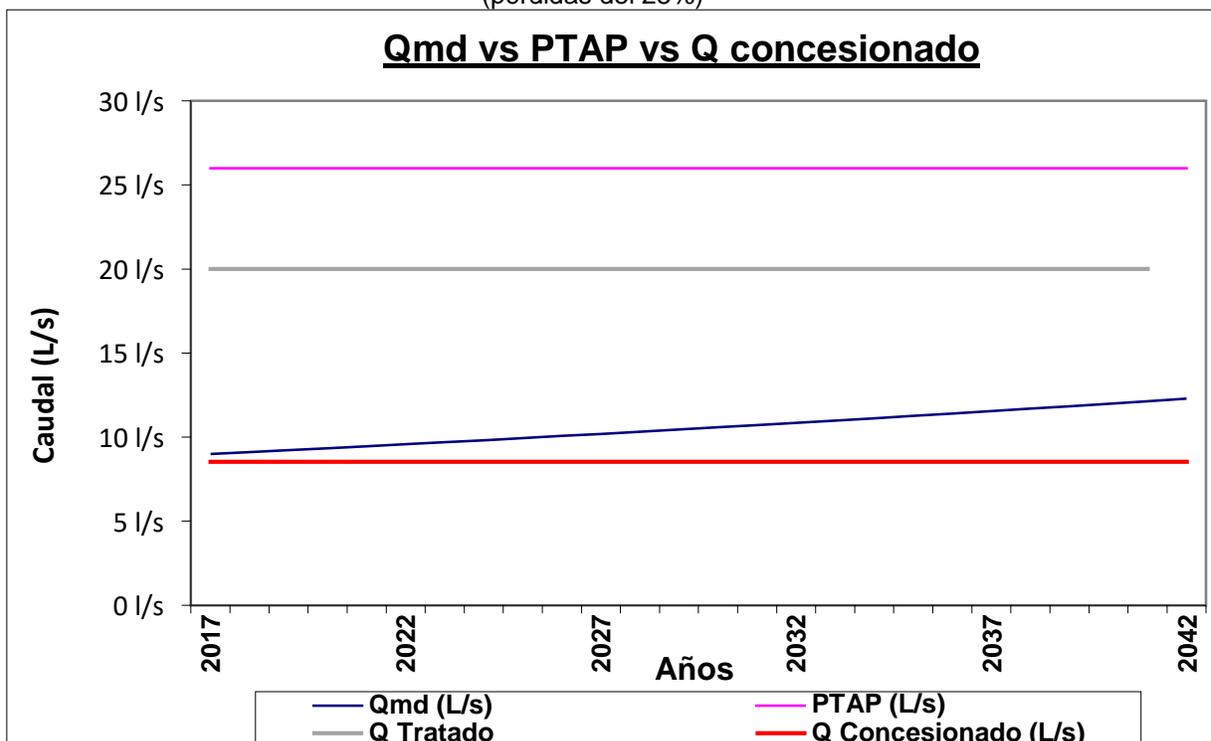
Gráfica 1 Caudal medio diario Vs Capacidad instalada PTAP convencional (pérdidas del 25%)

De la información presentada se tiene que actualmente el acueducto opera con un superávit teórico del total requerido para la dotación bruta, asumiendo que el sistema opera 24 horas/día; estimación que permite establecer que se cuenta con disponibilidad del recurso hídrico para abastecer ampliamente la demanda, es preciso que se adelanten acciones para corregir las pérdidas en el sistema de aducción y tratamiento, dado que el caudal a la salida de la PTAP es de 13 L/s.

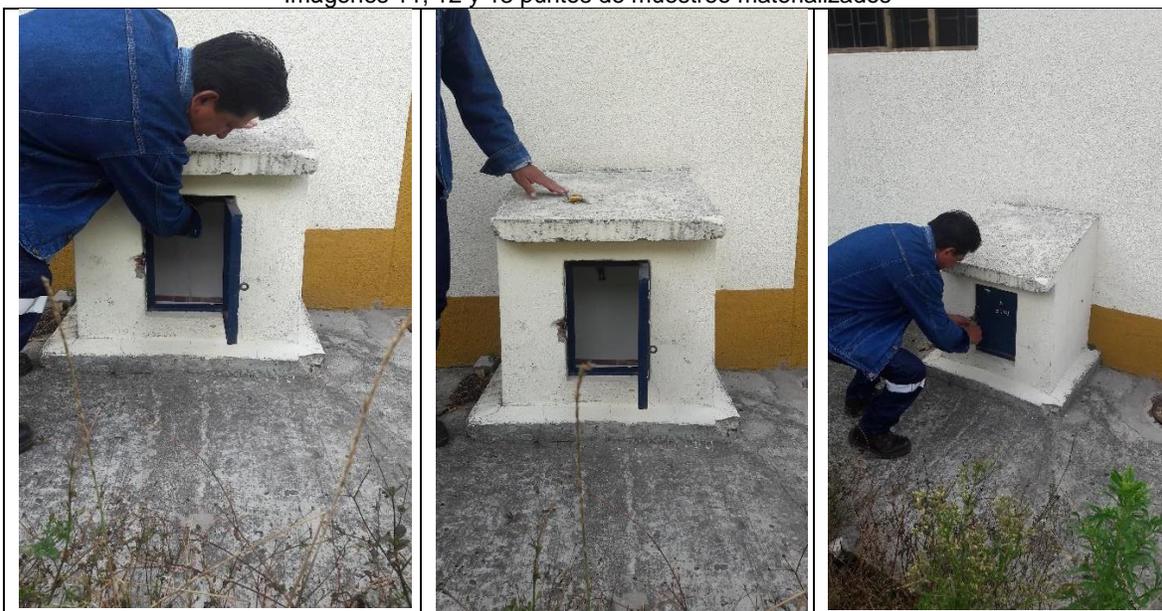
Imágenes 11, 12 y 13 puntos de muestreo materializados

1. Tanque de distribución
2. Carrera 9 No. 5-03 Cerca de la ESE
3. Cruz de Jarro vía salida a Sogamoso
4. Vivienda Rafael Sanabria Calle 2 No. 3E-31
5. Carrera 2 No, 5-67
6. Salón Comunal Barrio la Esmeralda
7. Entrada Predio Joaquín Francisco Rico

A pesar de que los puntos están construidos, es necesario la identificación con los logos de la empresa y su numeración.

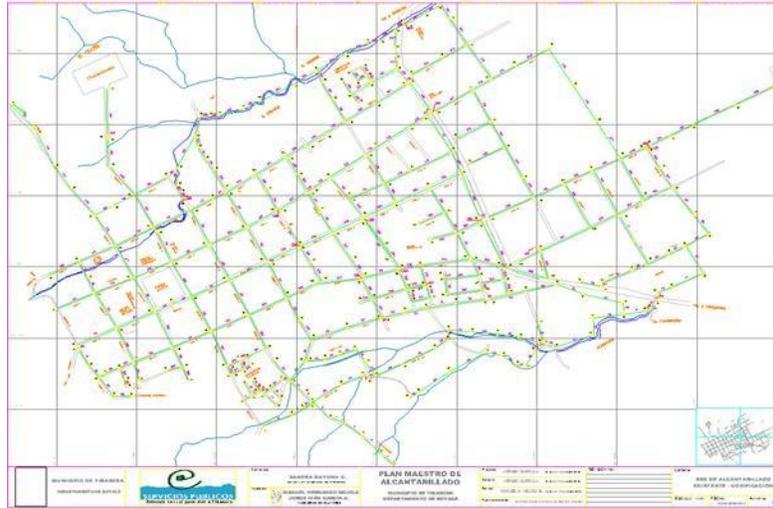
Imagen 15 redes alcantarillado municipio de Tibasosa

La red de alcantarillado de Tibasosa está conformada por un sistema de **341** tramos de tubería, con una longitud total de **21.574,67 m.**, y diámetros entre **4" y 24"**. La distribución porcentual por longitudes según diámetros de las tuberías del sistema total de redes de alcantarillado del área urbana del municipio de Tibasosa.

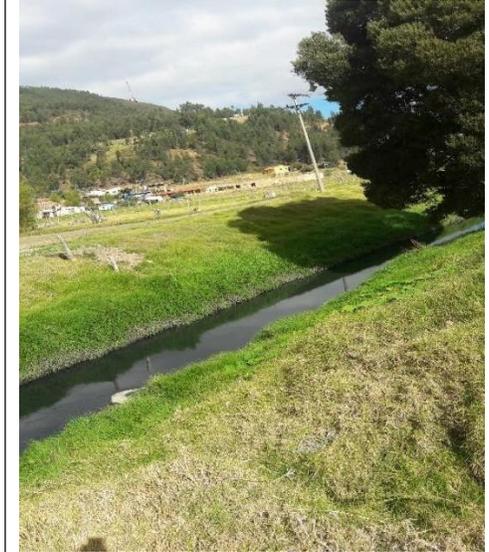
Imagen 16 vertimiento

Sistema de Tratamiento de Aguas Residuales – STAR: La Empresa no cuenta con tratamiento de aguas residuales, tienen un vertimiento directo al Canal Vargas, el cual realiza la descarga al río Chicamocha.

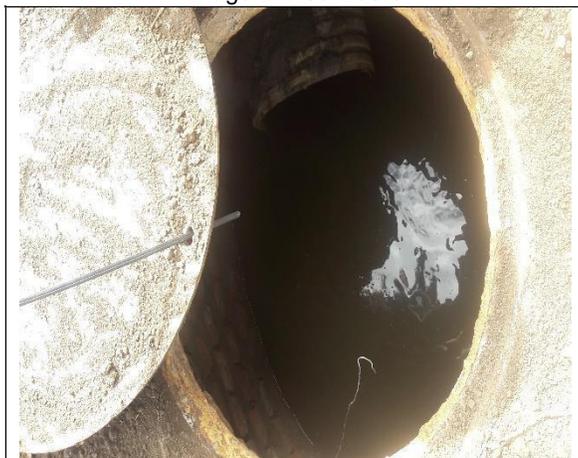
Imagen 17 sumidero

Sumideros de aguas lluvias: Se encuentran en buen estado de funcionamiento y mantenimiento.

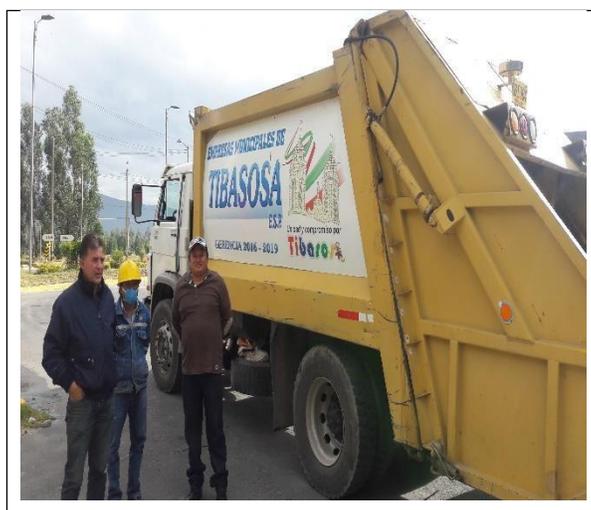
Imagen 20 compactador

Tipo y modelo: El transporte se efectúa en vehículo compactador marca Volkswagen, modelo 2011.

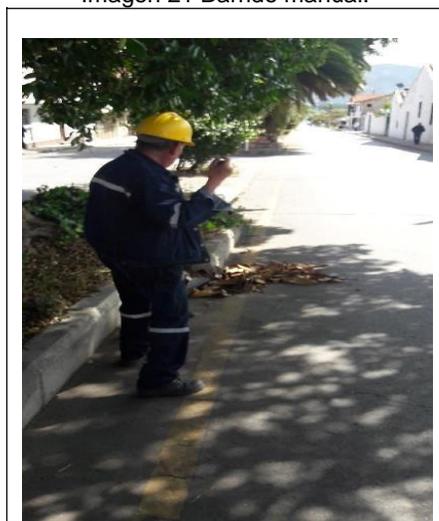
Imagen 21 Barrido manual.

Continuidad: No se reportan fallas en la continuidad de esta actividad, pero no se lleva registro de las operaciones de barrido.
