**INFORME DE SEGUIMIENTO A SITIOS DE
DISPOSICIÓN FINAL CON VIDA ÚTIL MENOR A 3
AÑOS
EMPRESAS PÚBLICAS DE BRICEÑO S.A. E.S.P.**

**SUPERINTENDENCIA DELEGADA PARA ACUEDUCTO,
ALCANTARILLADO Y ASEO
DIRECCIÓN TÉCNICA DE GESTIÓN DE ASEO
Bogotá D.C., junio de 2018**

EMPRESAS PÚBLICAS DE BRICEÑO S.A. E.S.P.

ANÁLISIS AÑOS 2016 y 2017

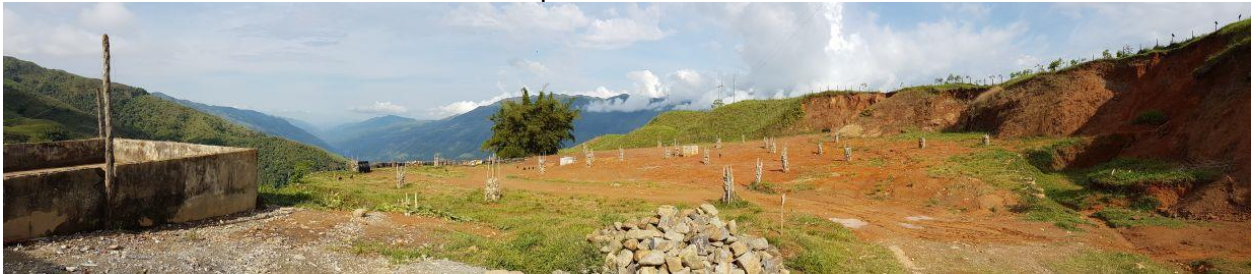
Ilustración 2. Parque Ambiental Llanadas

El predio es de propiedad del municipio y tiene una extensión de 9172 m².

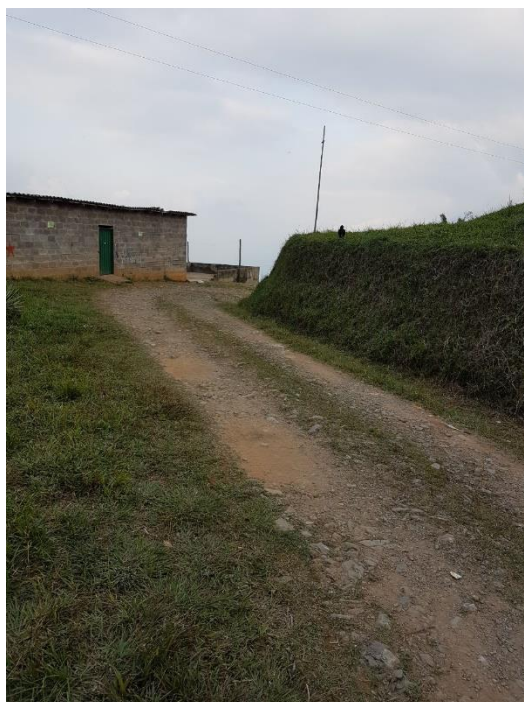
Ilustración 3. Vía de acceso

Al sitio se accede por la vía que conduce al corregimiento de las Aguas, es de carácter público y la vía tiene sectores en trocha y otros pavimentados con piedra, se identificó una vía interna de ingreso, esta se encuentra en material terreo y posee canal perimetral con cobertura vegetal, que evidencia falta de mantenimiento, desde la entrada principal hasta el frente de trabajo, la vía tiene una longitud aproximada de 200 metros.

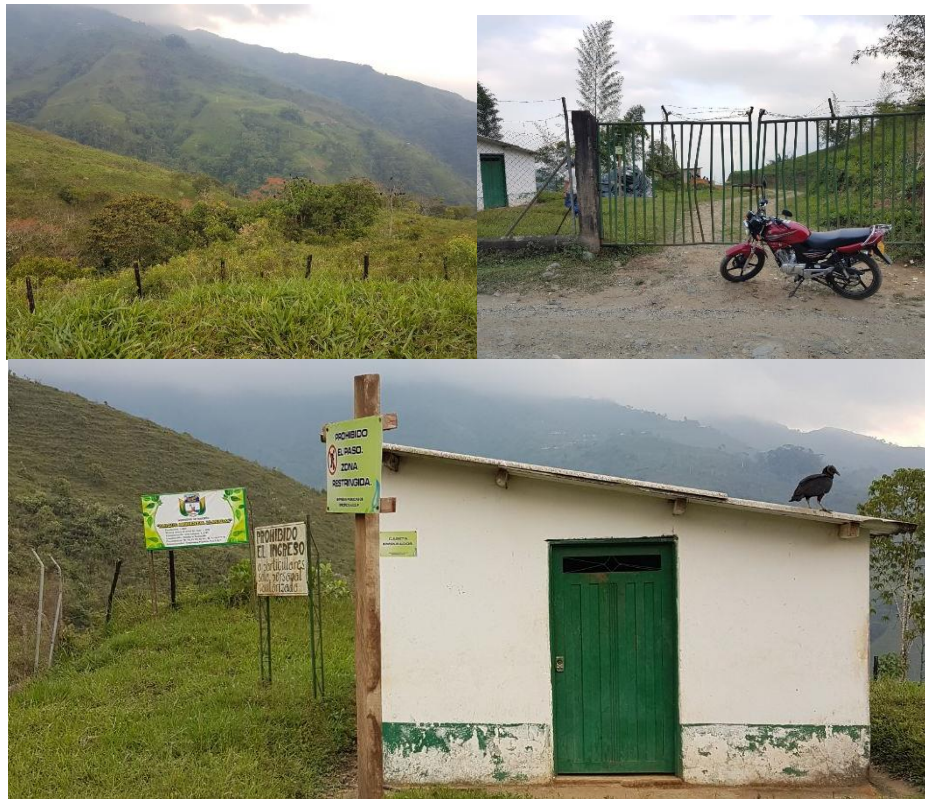
Ilustración 4. Cerramiento Perimetral

El control de acceso al público y prevención de tráfico vehicular no autorizado se efectúa desde la portería, la señalización al ingreso del relleno se realiza mediante una valla que contiene la información respecto a la fundación, localización y la distancia respecto al centro urbano del municipio, sin embargo, no cuenta con información relacionada con las toneladas remanentes, ni la vida útil. Con esto se estaría contraviniendo lo establecido en el parágrafo 4 del artículo 28 de la Resolución CRA 720 de 2015.

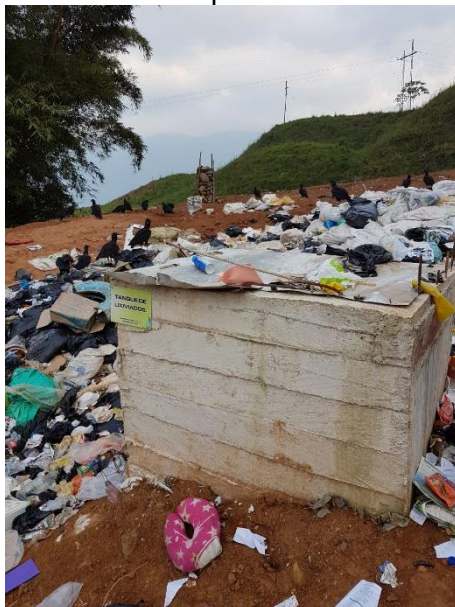
Ilustración 7. Exposición de residuos

El prestador no realiza el cubrimiento diario de residuos sólidos, en este sentido contraviene lo dispuesto por el artículo 2.3.2.3.3.1.9 Criterios operacionales del Decreto 1077 de 2015.

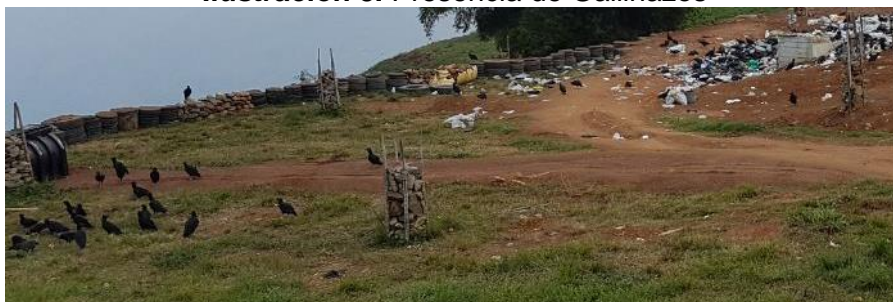
Ilustración 8. Presencia de Gallinazos

No se evidenció presencia de insectos en el frente de trabajo de manera masiva, pero sí de aves de carroña en el frente de trabajo y en áreas adyacentes; así mismo se evidenció aves de carroña en sobrevuelo, estas se controlan de forma manual por parte de los operarios. Lo anterior contraviene lo dispuesto en el artículo 2.3.2.3.3.1.9 Criterios operacionales del Decreto 1077 de 2015, en lo relacionado al control de vectores y roedores.

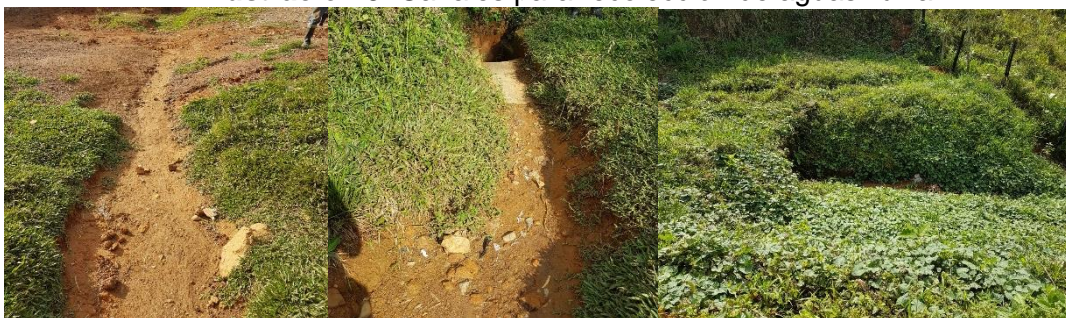
Ilustración 9. Canales para recolección de aguas lluvia

El relleno sanitario no cuenta con canales perimetrales para evitar que las aguas lluvias y de escorrentía ingresen al frente de trabajo, el prestador indica que debido a la formación montañosa el flujo de agua se controla en invierno mediante zanjas en material terreo realizados por los operarios que direccionan a un canal en concreto, se poseen canales sobre la vía con cobertura vegetal. Lo anterior resulta un presunto incumplimiento del artículo 2.3.2.3.4.13 del Decreto 1077 de 2015 y lo establecido en la Resolución 330 de 2017.

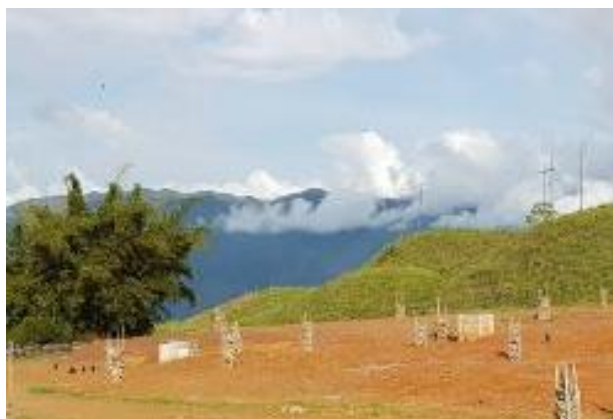
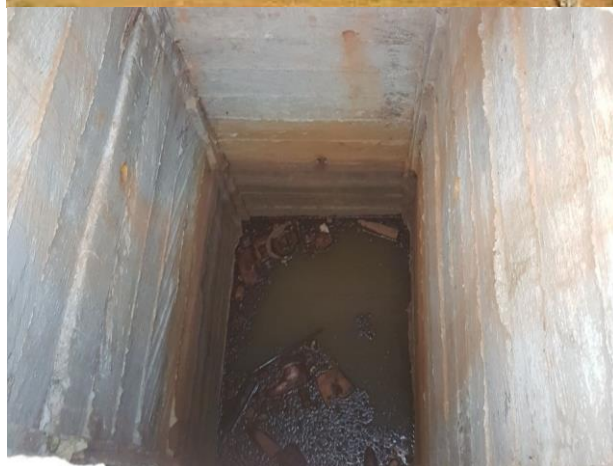
Ilustración 10. Tanque de lixiviados

Se tienen dos tanques de lixiviados que conducen a un canal, el relleno sanitario no cuenta con permiso de vertimientos. Lo anterior contraviene con los artículos 2.3.2.3.3.1.6 y 2.3.2.3.3.1.9 del Decreto 1077 de 2015 en relación a la planeación de rellenos sanitarios y criterios operacionales, específicamente con las condiciones establecidas en el permiso de vertimiento para la descarga, directa e indirecta, del efluente del sistema de tratamiento de lixiviados, en los cuerpos de agua, tanto subterránea como superficial.

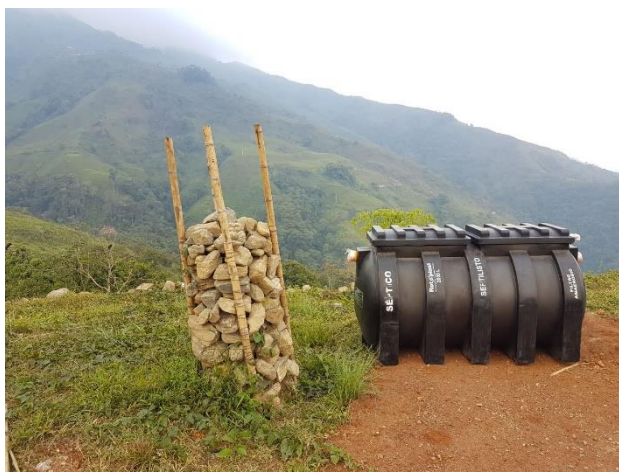
Ilustración 11. Chimenea en piedra

De conformidad con el artículo 2.3.2.3.3.1.9. del Decreto 1077 de 2015, el relleno sanitario en su reglamento operativo, debe contar con un sistema de recolección, concentración y venteo de gases, el Parque Ambiental Llanadas cuenta con un sistema pasivo de evacuación de los gases a través de chimeneas levantadas en piedra, las cuales conservan su posición vertical.
