**INFORME DE SEGUIMIENTO A SITIOS DE DISPOSICIÓN
FINAL CON VIDA ÚTIL MENOR A 3 AÑOS**

**EMPRESAS PUBLICAS MUNICIPALES DE CONCORDIA
E.S.P.**

**SUPERINTENDENCIA DELEGADA PARA ACUEDUCTO,
ALCANTARILLADO Y ASEO
DIRECCIÓN TÉCNICA DE GESTIÓN DE ASEO
Bogotá, junio de 2018**

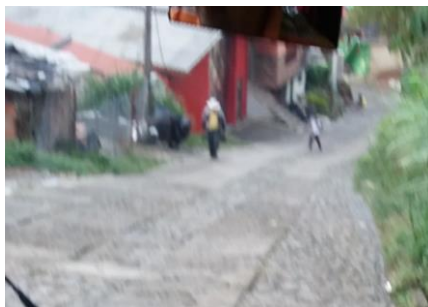
Imagen 3. Vía principal – vía que conduce al relleno sanitario

La vía que conduce al relleno sanitario es una vía pública de pavimento rígido de un solo carril.

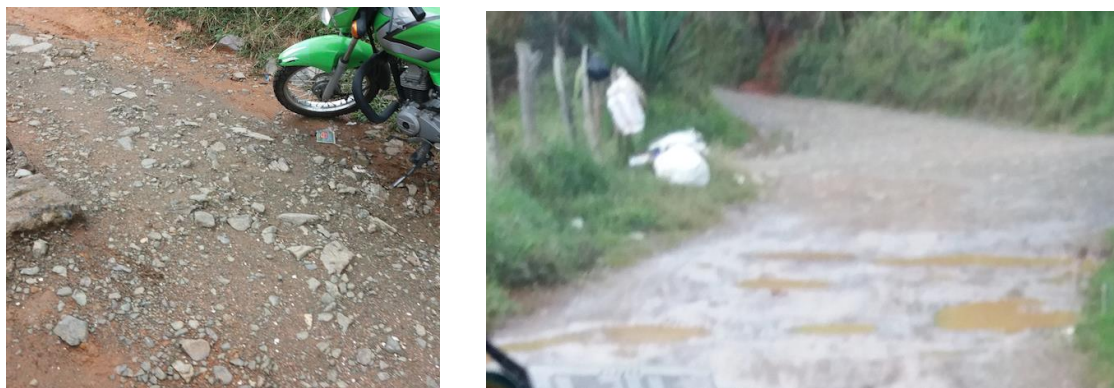
Imagen 4. Vías secundarias internas del relleno sanitario de Concordia, Antioquia

Las vías secundarias internas del relleno están conformadas por material granular no cementado de un solo carril. En algunas partes de la vía, se observaron signos de deterioro como ahuellamiento.

Las fallas en las vías internas del sitio de disposición, evidenciadas durante la visita de inspección realizada, demuestran que el tránsito de los vehículos recolectores puede verse comprometido al interior del relleno sanitario. En ese sentido, se hace necesario invocar lo que establece la Resolución 1096 de 2000 en su artículo 189 respecto a las vías internas:

Teniendo en cuenta lo anterior, se puede afirmar que el prestador podría estar incurriendo en un presunto incumplimiento del artículo 189 de la Resolución 1096 de 2000, en lo relacionado con las condiciones de las vías internas del relleno sanitario.

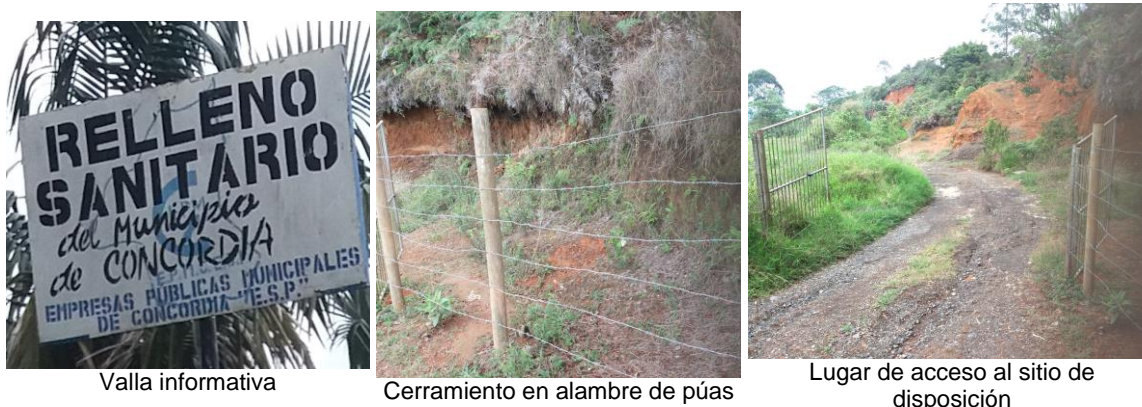
Imagen 6. Valla informativa, cerramiento y acceso al sitio de disposición

En la entrada del relleno se encuentra una valla informativa que contiene información del nombre de la empresa y del relleno sanitario, pero no de la capacidad remanente del sitio, lo cual implica un presunto incumplimiento del parágrafo 4 artículo 28 de la

Por otra parte, es importante señalar que el predio cuenta con cerramiento por medio de alambre de púas (Ver Imagen 6)

Valla informativa

Cerramiento en alambre de púas

Lugar de acceso al sitio de disposición

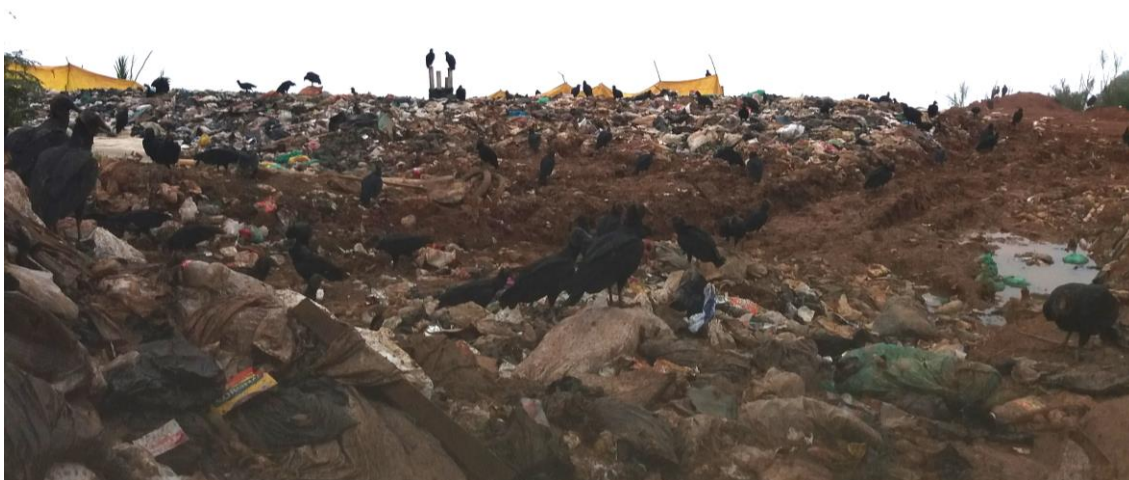
Imagen 7. Frente de trabajo – fase 5

La disposición de residuos sólidos se realiza actualmente en la fase 5 del proyecto. La acomodación, disgregación y compactación de los residuos se efectúa a través de un minicargador, el cual se observó parqueado en el frente de trabajo. Cabe resaltar que no se evidenció la presencia de recicladores ni personal ajeno a la operación, ni represamiento de vehículos recolectores a la entrada del sitio de disposición final.

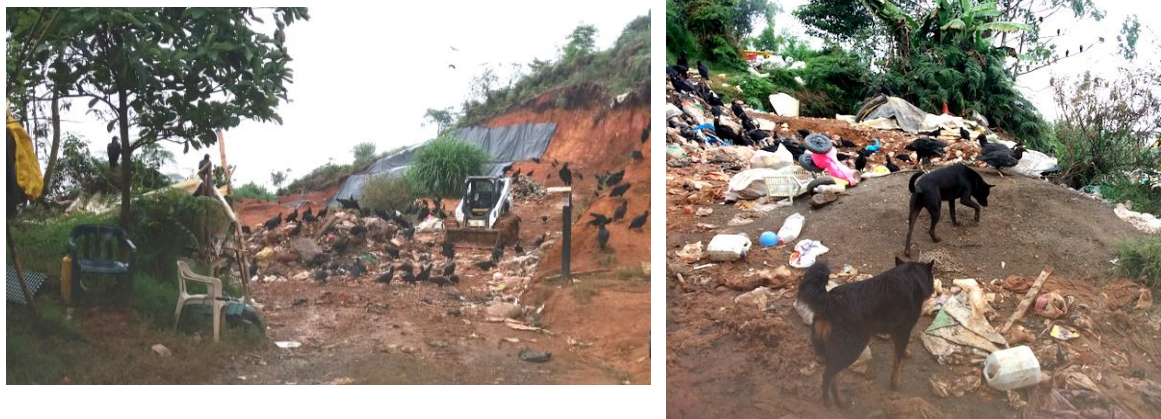
Imagen 9. Presencia de vectores en el frente de trabajo

Se observaron caninos, moscas y presencia masiva de gallinazos en el relleno sanitario, lo cual presuntamente incumple lo establecido en el numeral 6 del artículo 2.3.2.3.3.1.9 del Decreto 1077 de 2015.

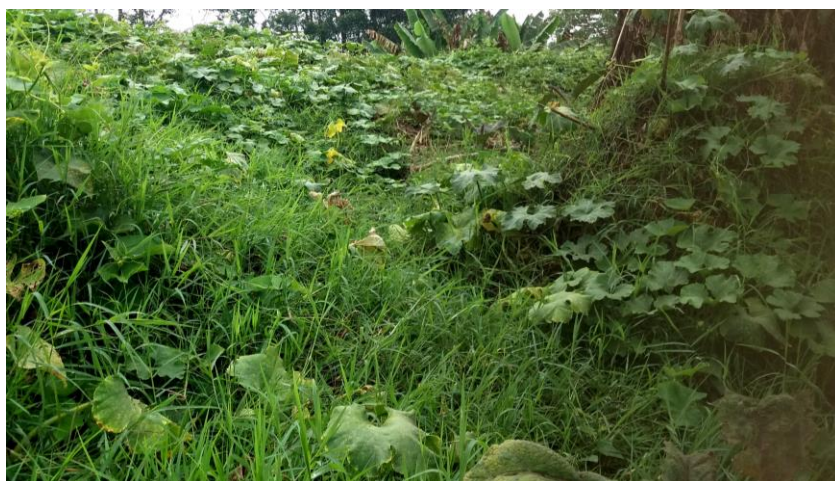
Imagen 10. Zona clausurada

El sitio de disposición final cuenta con zonas clausuradas, las cuales cuentan con cobertura vegetal, en las cuales no se evidenció la presencia de chimeneas para la extracción pasiva de gases.

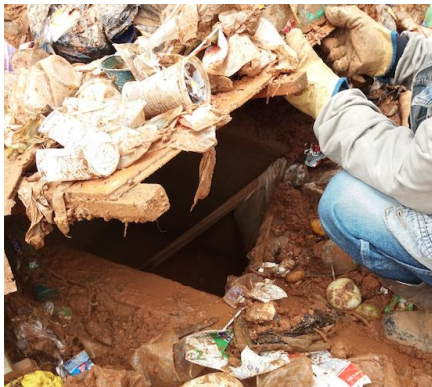
Imagen 11. Caja de recepción de agua lluvia

No hay presencia de canales perimetrales alrededor de la celda de disposición de residuos. Este hecho configura un presunto incumplimiento de lo establecido en el reglamento operativo del sitio de disposición final en relación con el “CONTROL DE ESCORRENTÍA Y EROSIÓN”.

Para el control de aguas lluvias, el sitio cuenta con una caja de recepción de agua lluvia, donde se almacena el fluido que posteriormente es transportado por una tubería de 8 milímetros y finalmente es descargado en la parte baja del relleno. Cabe resaltar que el prestador debe tomar medidas respecto del hecho que la caja de recepción de aguas lluvias esté rodeada de residuos sólidos; puesto que es probable que el agua lluvia entre en contacto con los residuos, dando a lugar a la generación de lixiviados.

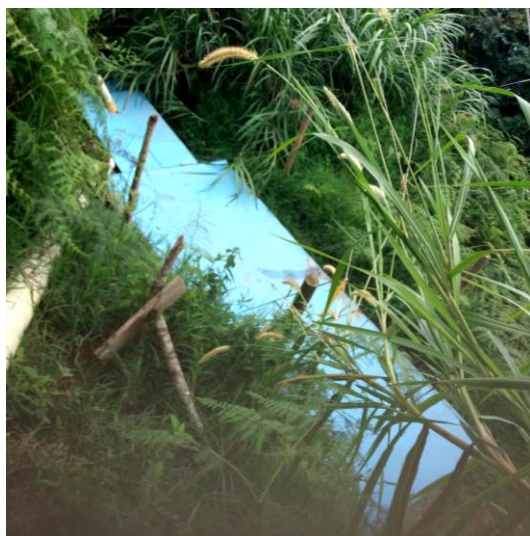
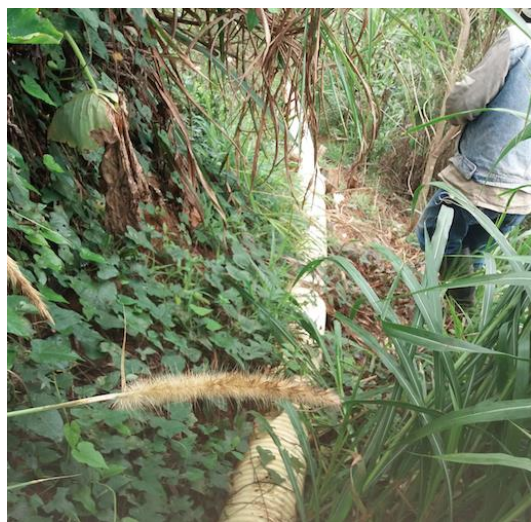
Imagen 12. Tanque de almacenamiento y tubería de conducción de lixiviados

El control y manejo de los lixiviados consiste en su conducción hacia un tanque de almacenamiento techado y posterior recirculación hacia las celdas de disposición de residuos.

Tanque

Tubería corrugada para la conducción de lixiviados

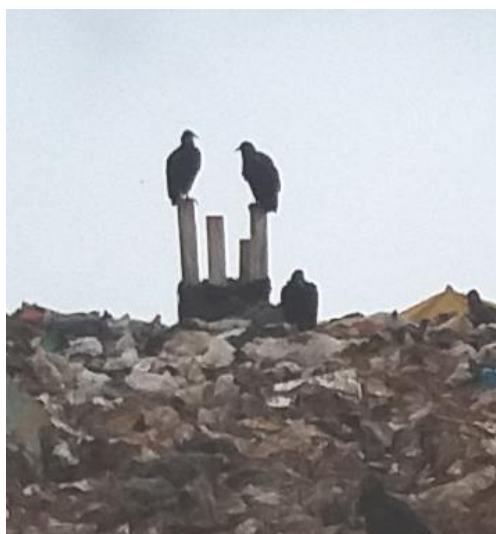
Imagen 13. Chimenea de extracción pasiva de gases

El control de gases se realiza por extracción pasiva mediante chimeneas con tubería perforada de 6 pulgadas con base en gavión. Se observaron 2 chimeneas en el área actual de disposición.

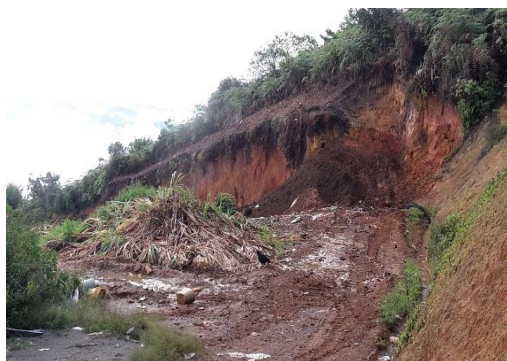
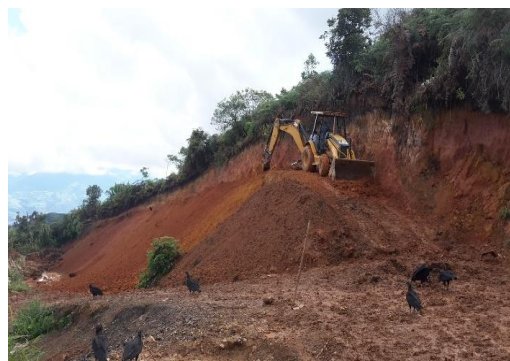
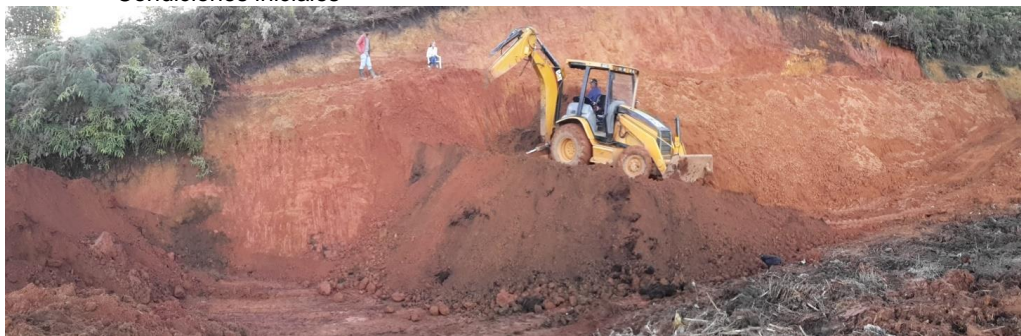
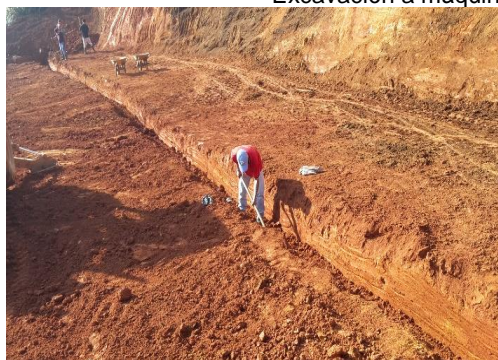
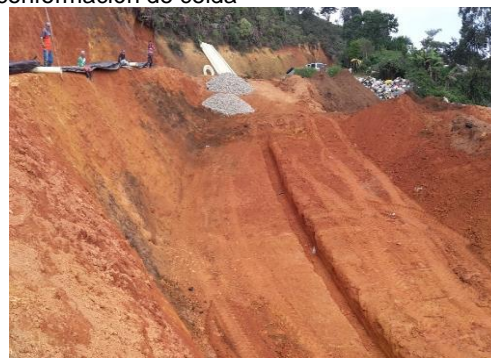
Imagen 15. Evidencia obras de adecuación del nuevo vaso

Condiciones iniciales

Proceso de terraceo

Excavación a máquina para conformación de celda

Adecuación del terreno para instalación de filtro

Terreno listo para instalar geomembrana

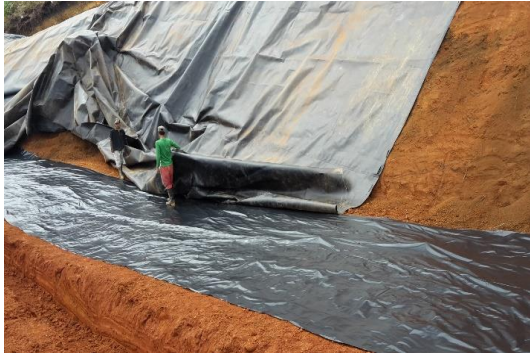
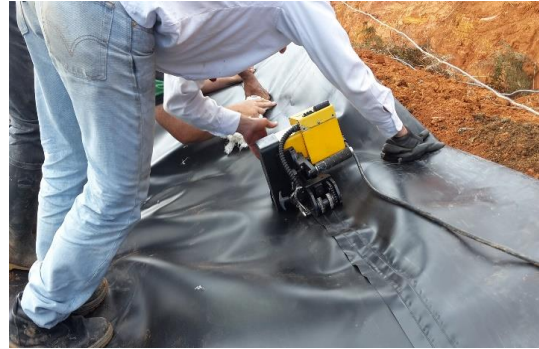
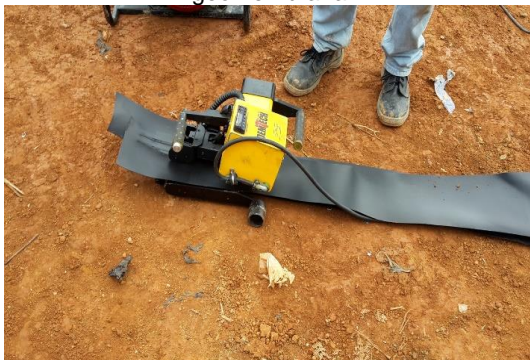
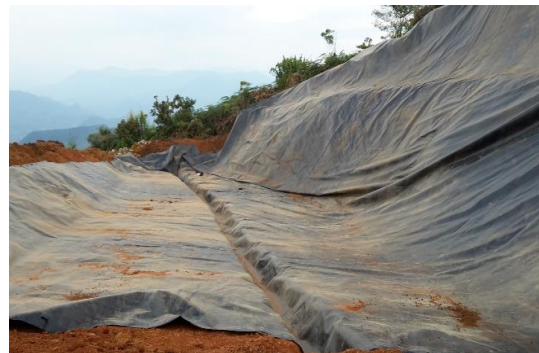
Imagen 16. Instalación de geomembrana y polietileno en el vaso de la fase 6 del relleno sanitario de Concordia - Antioquia

Instalación de polietileno para protección de geomembrana

Instalación de geomembrana

Equipo utilizado para soldadura de geomembrana

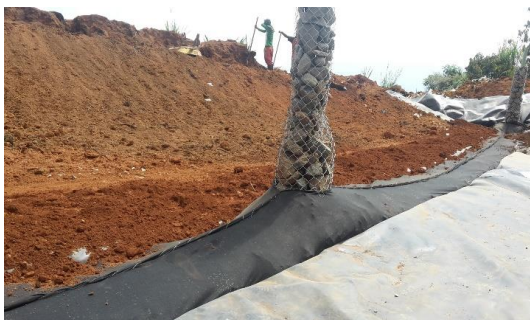
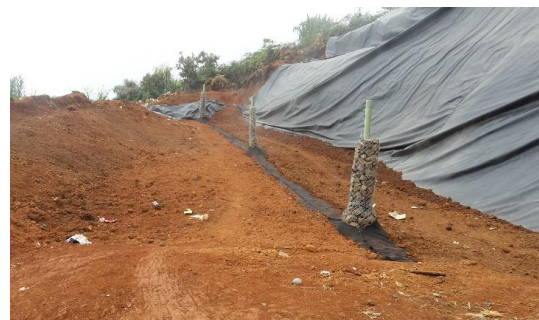
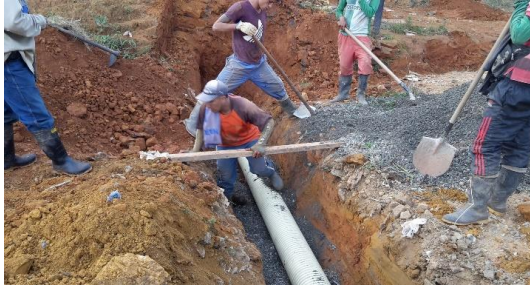
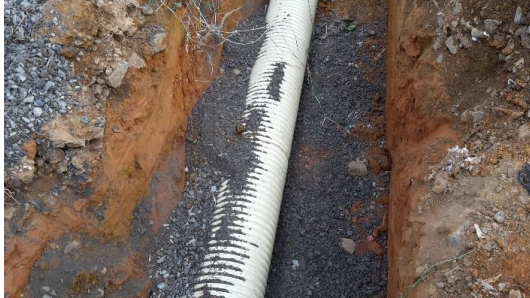
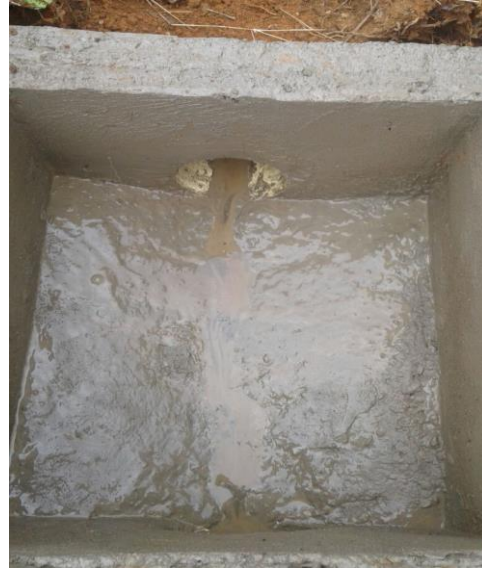
Imagen 17. Construcción chimeneas, instalación cobertura de protección de geomembrana, construcción caja inspección e instalación de tubería de drenaje de aguas lluvias en vaso de la fase 6 del relleno sanitario de Concordia - Antioquia

Construcción de filtros y chimeneas

Instalación de cobertura para protección de geomembrana

Instalación de tubería de drenaje aguas lluvias

Construcción de cajas de inspección

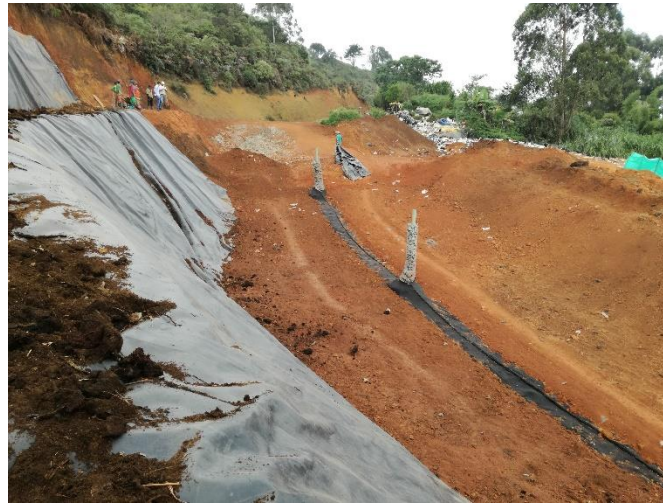
Imagen 18. Vista general celda de la fase 6 del relleno sanitario de Concordia - Antioquia

Ahora bien, de acuerdo con los cálculos teóricos del prestador, se estima que la vida útil del vaso de la fase 6 tenga una vida útil de 3.36 años. Dicha estimación se realizó a partir del volumen total del vaso para disposición de residuos 6781m³, la densidad de compactación prevista de 500kg/m³, y la generación de residuos de 84 ton/mes.
