**EVALUACIÓN INTEGRAL DEL PRESTADOR
EMPRESA MUNICIPAL DE ACUEDUCTO
ALCANTARILLADO Y ASEO DEL MUNICIPIO DE
SAN ANTONIO DE PALMITO SUCRE SA ESP**

Superservicios
Superintendencia de Servicios
Públicos Domiciliarios

Bogotá, Diciembre de 2019

ANÁLISIS AÑOS 2017 – 2018

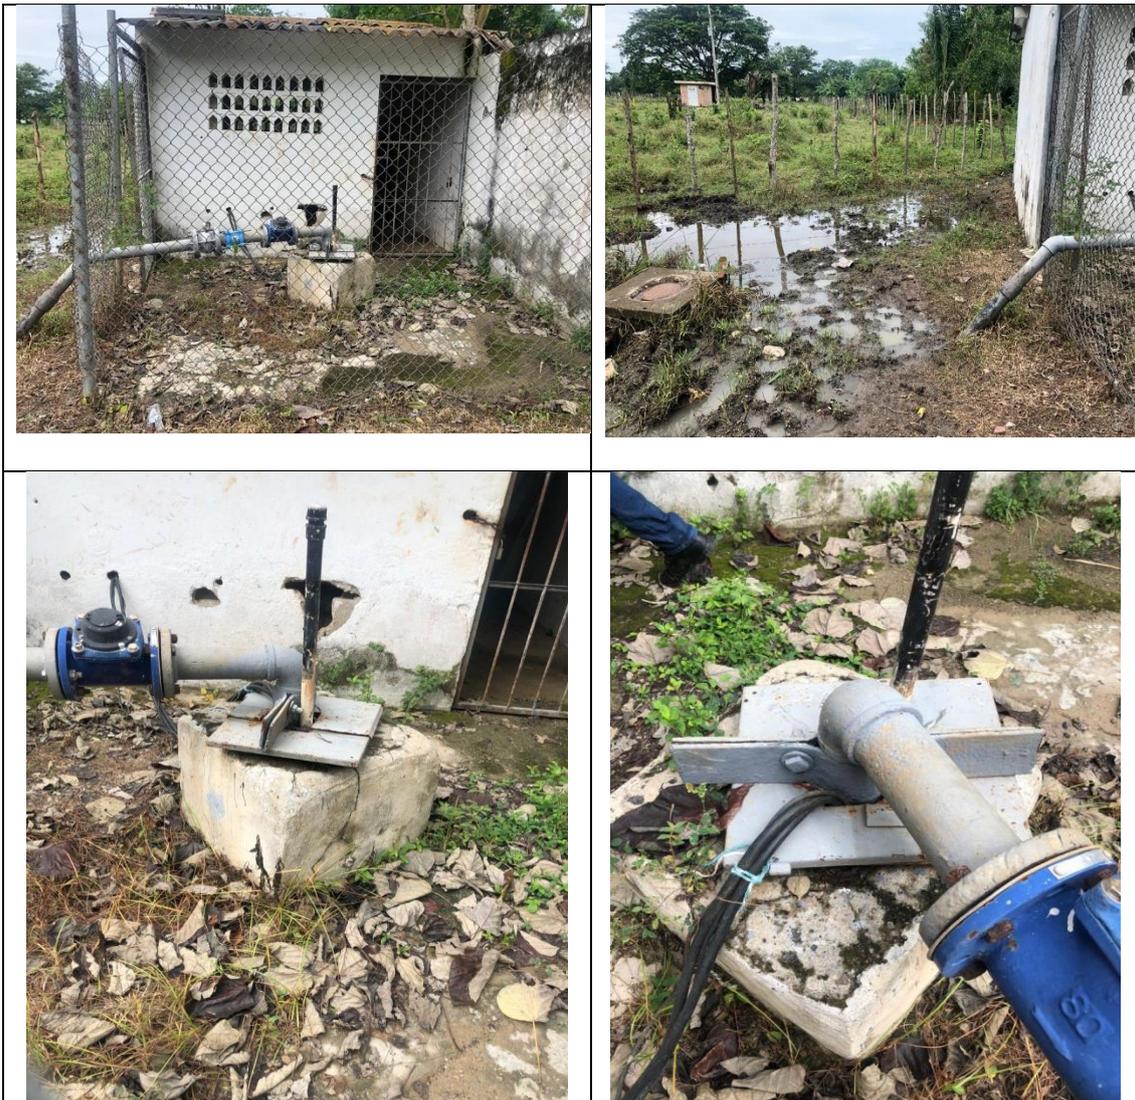
Imagen 8. Captación Pozo Subterráneo No. 1

El pozo N°1 opera dependiendo de la continuidad del fluido eléctrico, entre 12 a 18 horas desde las 5:00 am a 11:00 pm.

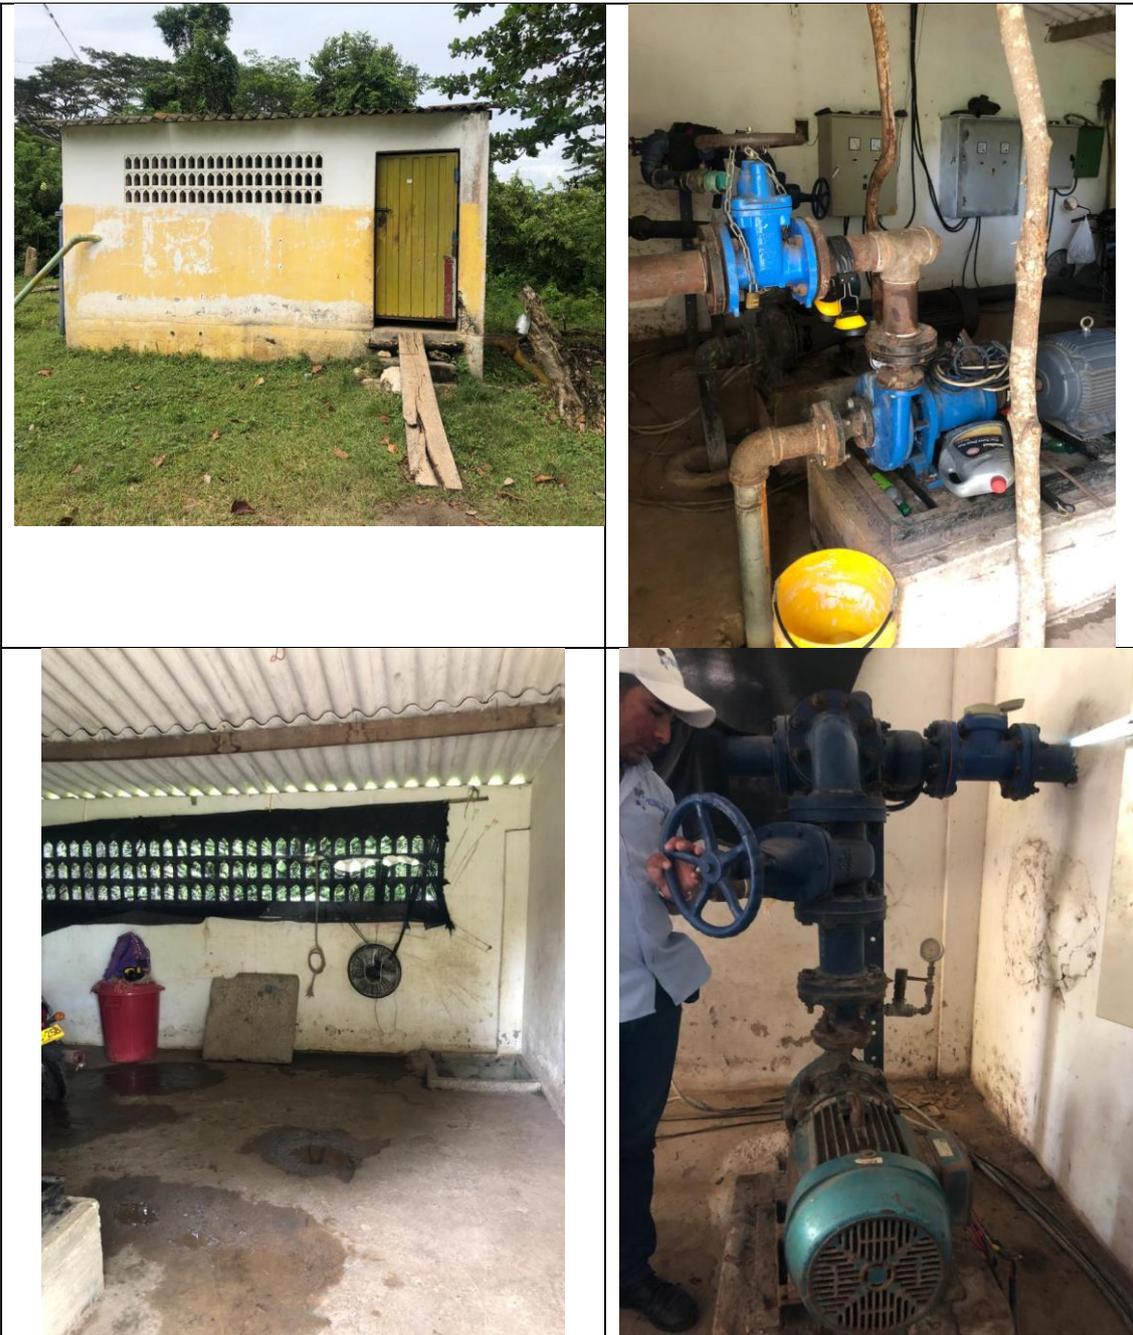
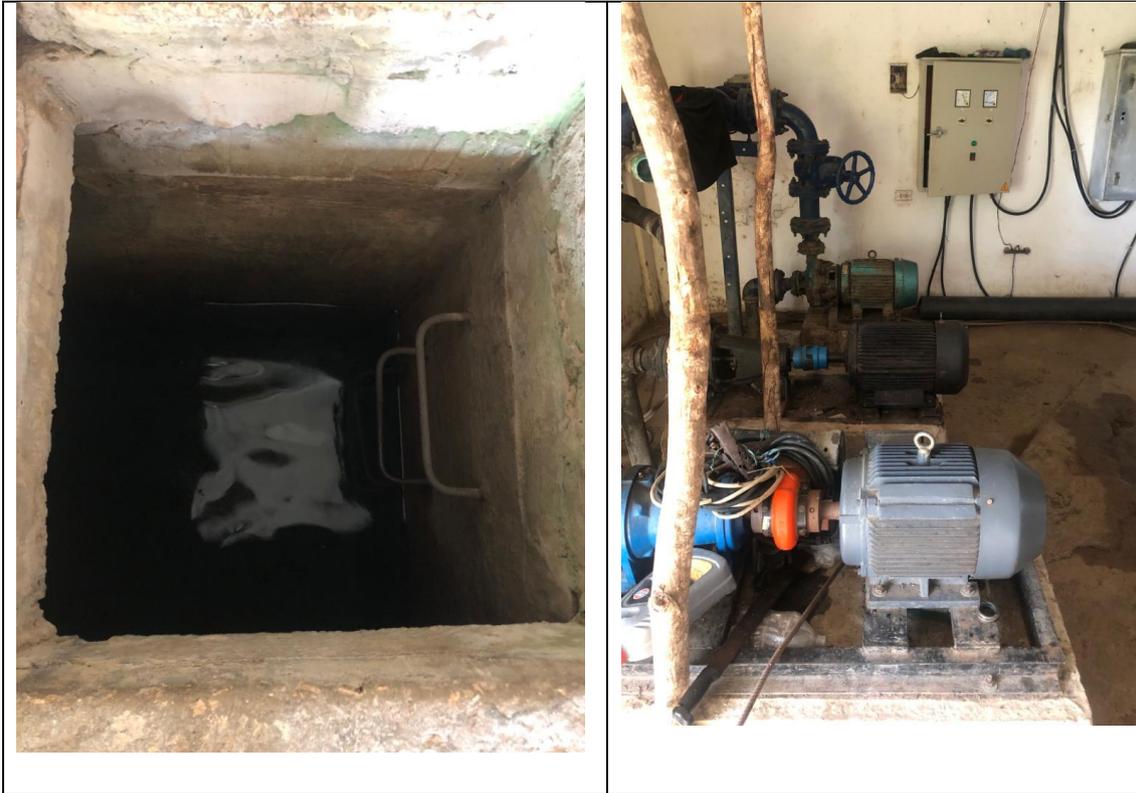
Imagen 9. Estación de bombeo

Aspecto	Descripción
Bombas	Bomba centrífuga de eje horizontal de alta presión
Numero de unidades de bombeo	1
Potencia del equipo de bombeo	30HP
Eficiencia (η)	Se desconoce
Caudal de bombeo (l/s)	14 l/s
Periodo de bombeo	Entre 12 y 18 horas
Válvulas de regulación y control	No cuenta

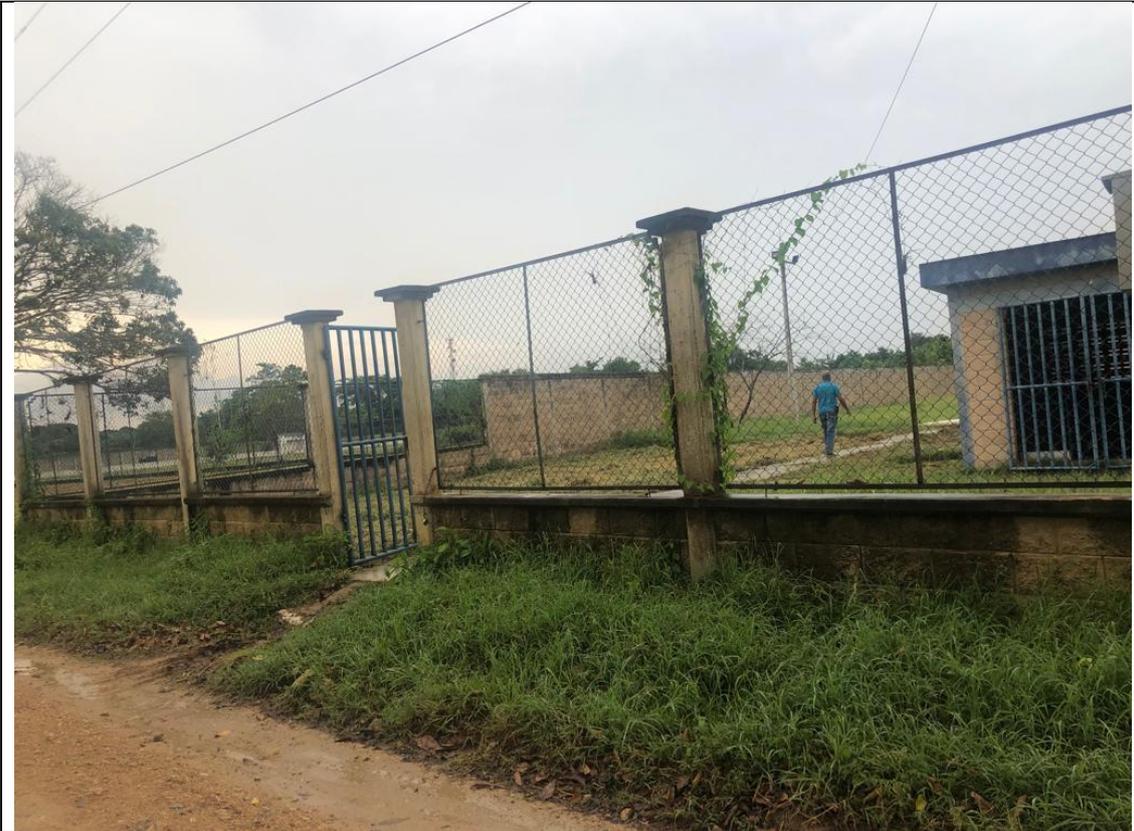
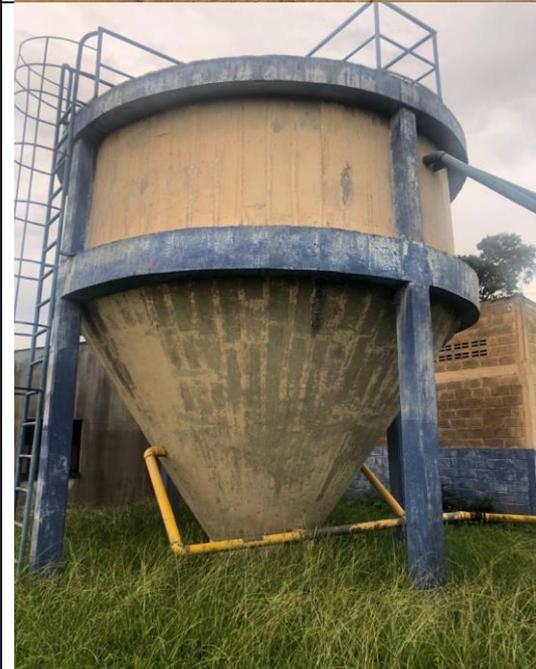
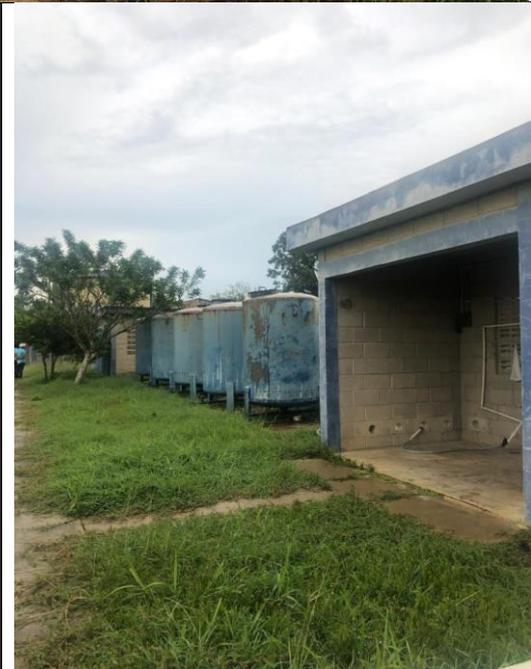
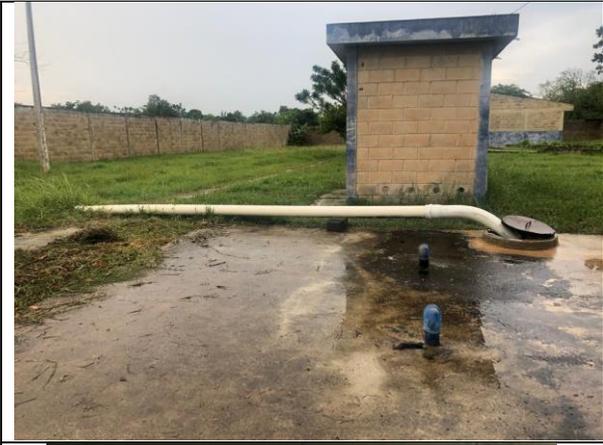
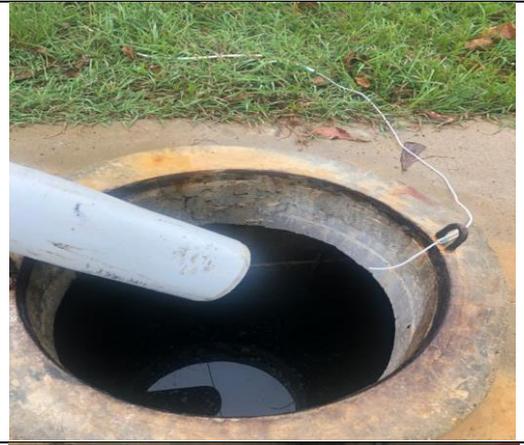
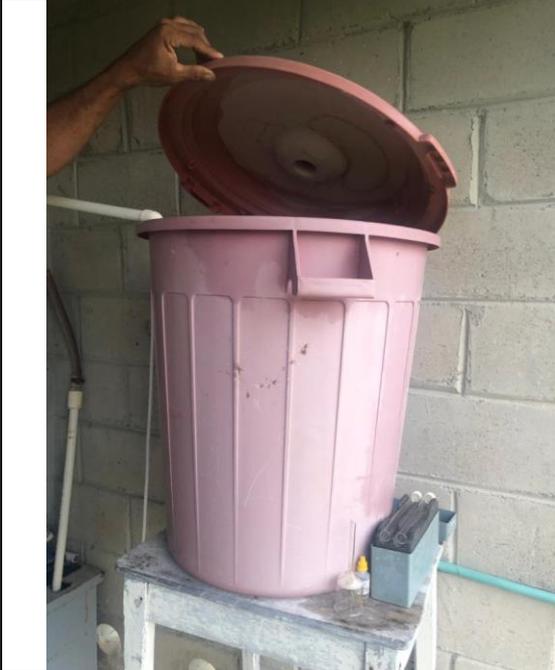
Imagen 10. Planta de tratamiento de agua potable del municipio de San Antonio de Palmito

La potabilización del agua captada del pozo subterráneo se hace por medio de inyección de cloro granulado. En esta existe un tanque semienterrado, en buenas condiciones y capacidad de 150m³, también cuenta con un tanque elevado a 14 metros de altura que distribuye por gravedad a los 4 sectores de la población con una capacidad de 100m³. No existen puntos de re-cloración en la red de distribución.

De acuerdo con lo observado en visita, la PTAP cuenta con acceso vehicular en buen estado de mantenimiento, el predio que alberga la PTAP es propiedad del municipio de San Antonio de Palmito, cuenta con cerramiento perimetral en malla eslabonada, portón de entrada (con candado), no cuenta con valla informativa y las áreas no se encuentran en buen estado de mantenimiento. No fueron perceptibles filtraciones o pérdidas significativas. La PTAP es operada las 24 horas del día, sin embargo, en la visita de inspección realizada en el mes de septiembre se identificó que el sistema no estaba operando por apagones de luz.

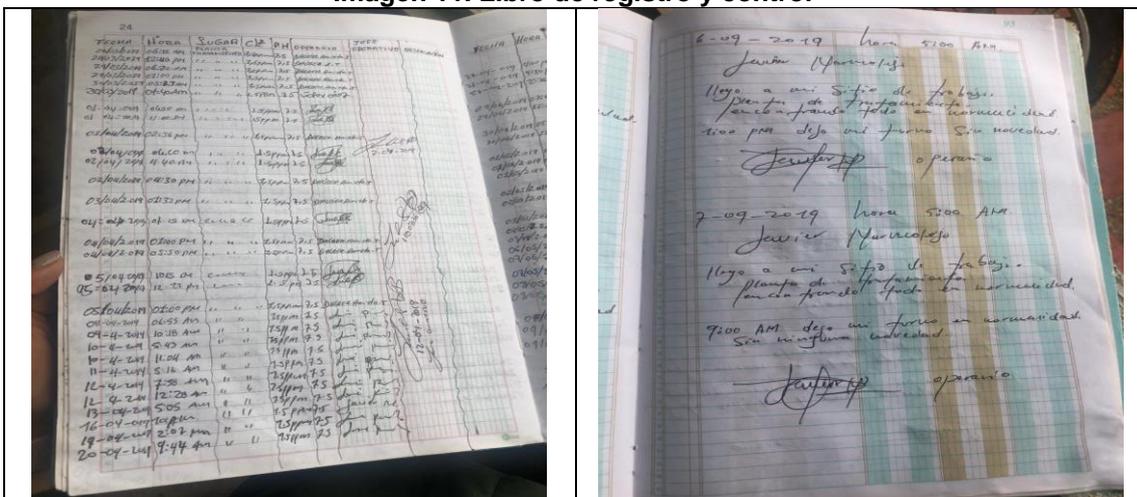
Imagen 11. Libro de registro y control

Lo anterior evidencia un presunto incumplimiento en algunos aspectos de lo establecido en la Resolución 2115 de 2007.

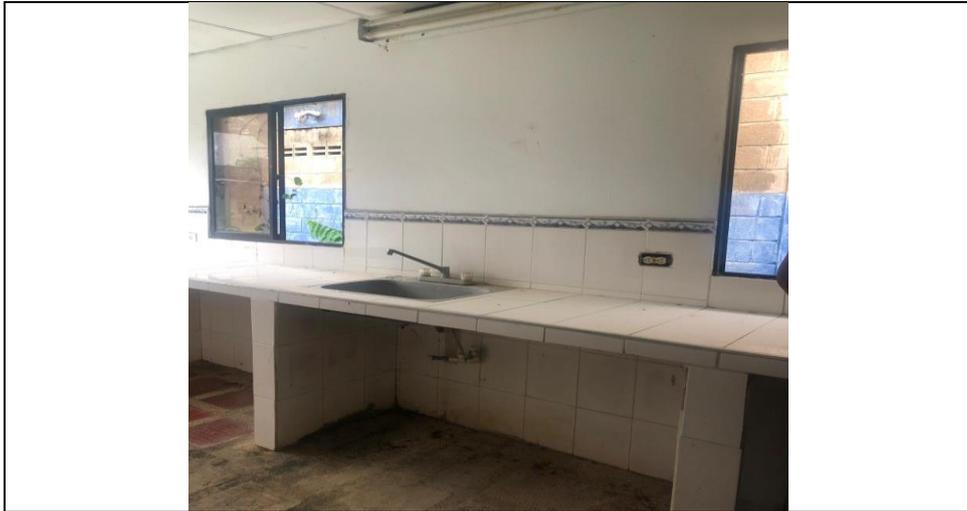
Imagen 12. Espacio adecuado para laboratorio

calidad del agua que se deben medir a la entrada y salida de la PTAP. Conforme a la norma antes citada, el prestador presuntamente incumple con los equipos mínimos en su laboratorio.

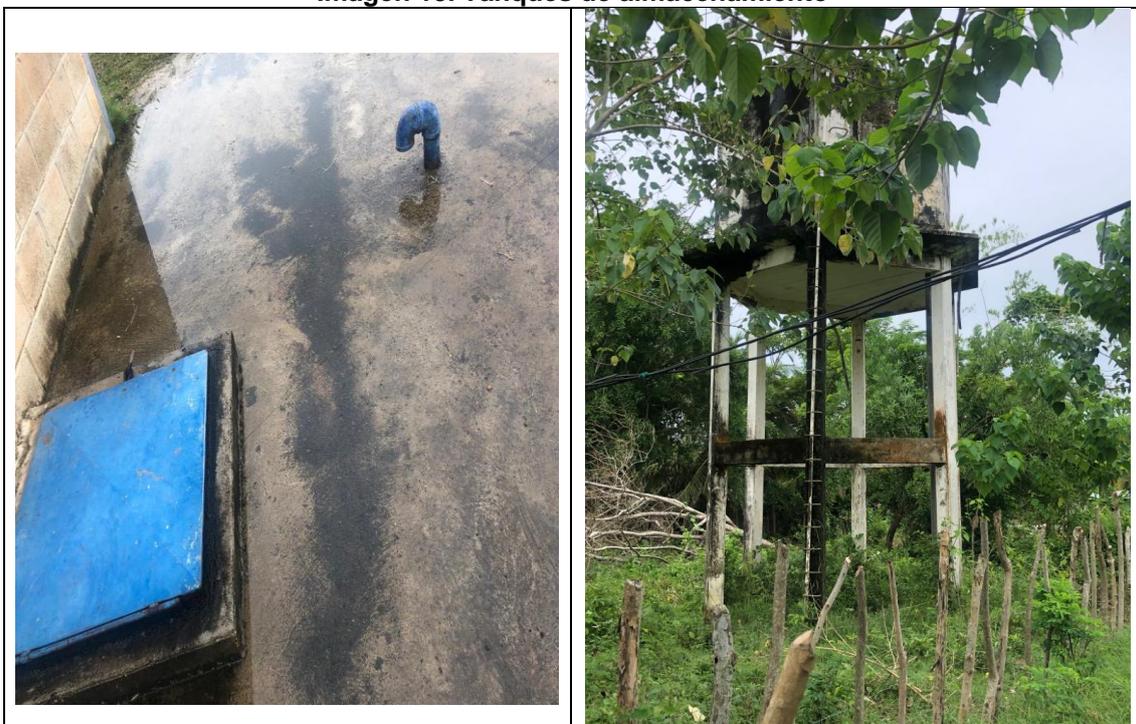
Imagen 13. Tanques de almacenamiento

En la Planta de Tratamiento existe un Tanque semienterrado, en buenas condiciones y capacidad de 150 m³. También se tiene un tanque elevado a 14 metros de altura que distribuye por gravedad a los 4 sectores de la población, con una capacidad de 100 m³.

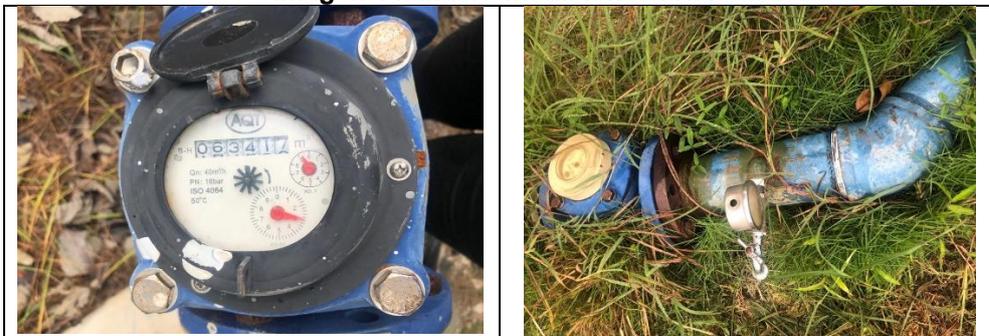
Imagen 14. Macro medición servicio acueducto

En el desarrollo de la visita de inspección se estableció que ACUAPAL S.A E.S.P. indica que hay un (1) macromedidor instalado en el pozo subterráneo No 1 y (1) macromedidor a la entrada de la planta de tratamiento de agua potable, pero estos se encuentran fuera de operación; incumpliendo presuntamente lo dispuesto en las normas citadas en el párrafo anterior.

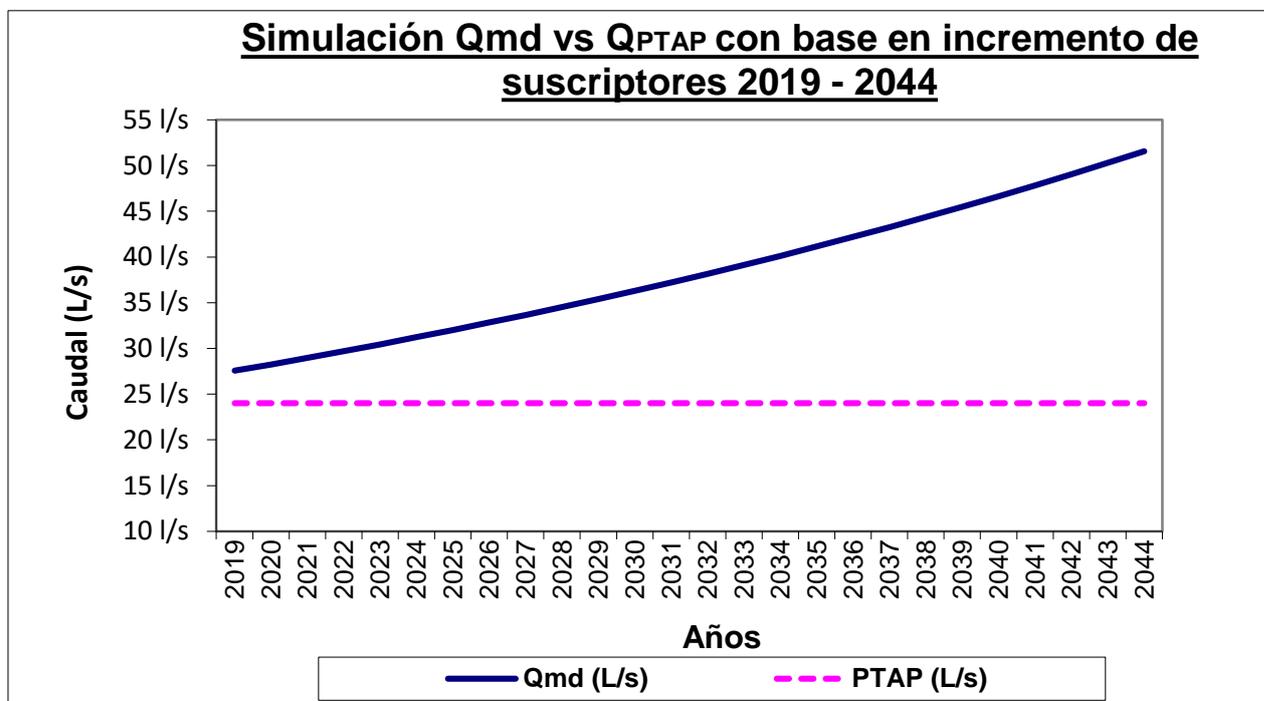
Gráfico 5 Caudal Medio Diario vs Caudal de diseño de la PTAP

- De acuerdo con la gráfica que se presenta a continuación, la cantidad de agua que la PTAP del municipio de San Antonio de Palmito no está en capacidad de potabilizar (asumiendo que su caudal de diseño es de 24 L/s) no alcanza a suplir el cauda medio que debería estar tratando el prestador; y bajo el supuesto de que se mantenga el crecimiento de la población alrededor de un 2,92% anual, teóricamente no se encuentra en capacidad de abastecer la población hasta más allá del año 2044.

- Haciendo el contraste del cálculo del caudal de ingreso diario con la capacidad instalada de la planta, se refleja que dicho sistema no puede tratar el volumen de agua que necesita la población actualmente; es necesario que se establezca las condiciones actuales que presenta la infraestructura.
- La ausencia de dispositivos de medición de caudales y de una gestión integral del agua captada y tratada por ACUAPAL S.A E.S.P, es una de las causas principales del ineficaz control de pérdidas y consumos desmedidos de agua en el sistema de acueducto de San Antonio de Palmito; e impide disponer de información objetiva, concluyente y fiable respecto a los indicadores técnicos que comparan oferta y demanda hídrica; y limitan las acciones de planificación a futuro.

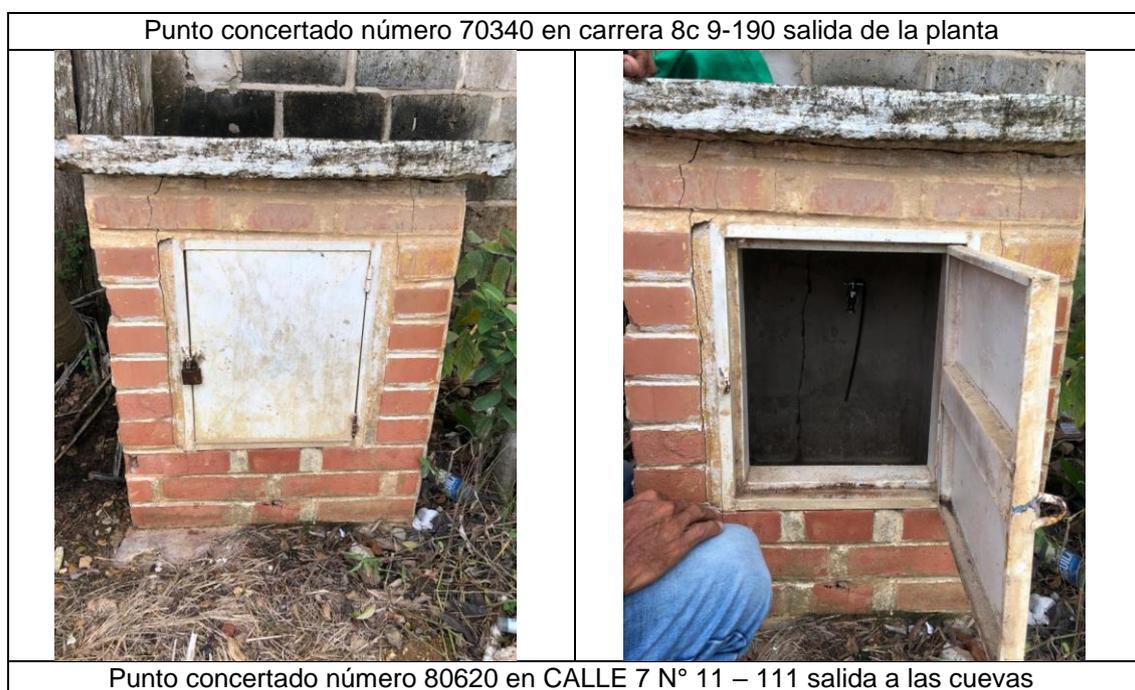
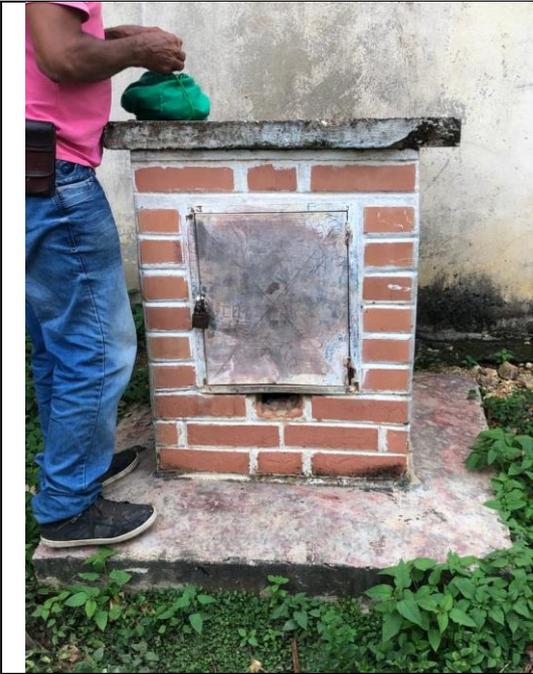
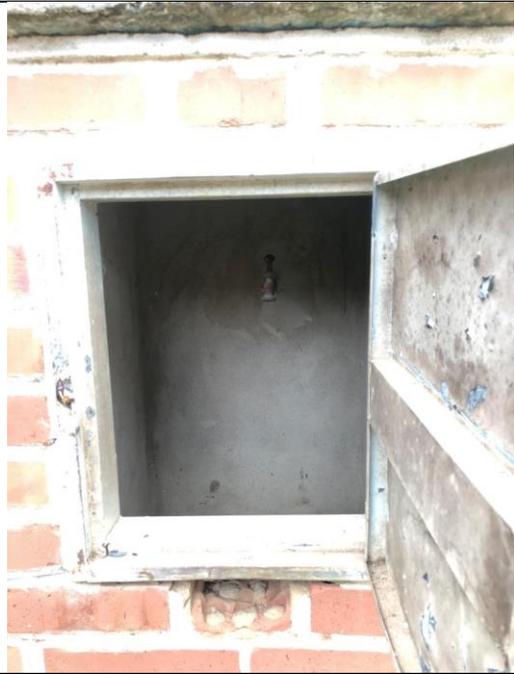
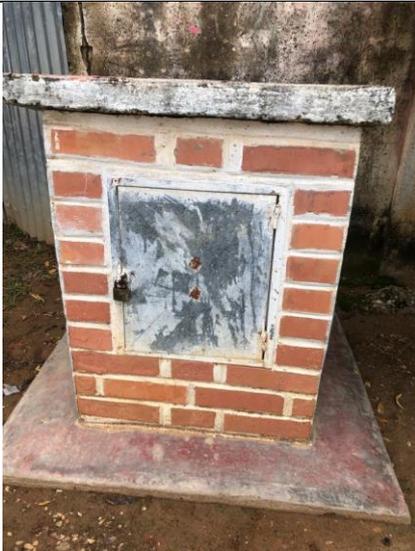
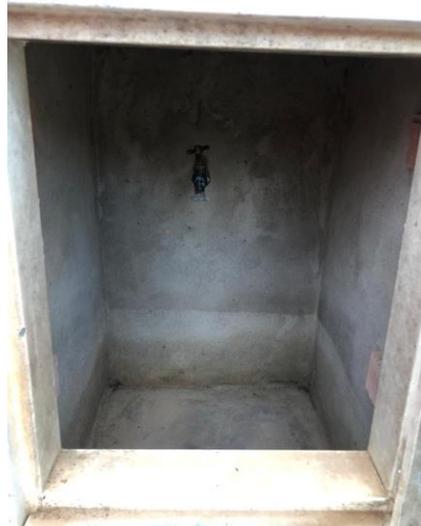
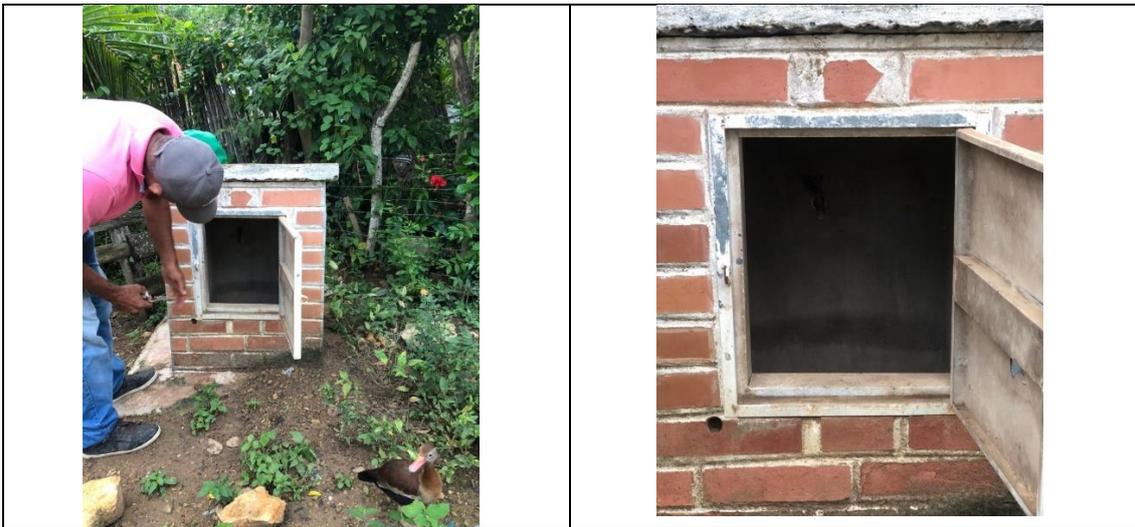
Imagen 15. Puntos concertados y materializados

El día 20 de septiembre de 2019 durante la visita de inspección se verifico el punto concertado ubicado en la salida a Sincelejo en la dirección CARRERA 2 – 35, en donde se verificó que se restableció el servicio de acueducto de acuerdo con la sectorización. El sector calle Santander estaba siendo suministrado de agua.

Punto concertado 4073 en CARRERA 10 N° 4 -19 VIVIENDA DEL SEÑOR HUMBERTO ESCUDERO

Punto concertado 10150 en TV 4 N° 10 - 96 VIVIENDA DEL SEÑOR MANUEL AVILA

Punto concertado 50137 en CALLE 6 N° 6 -52 OFICINA DE ACUAPAL S.A E.S.P.

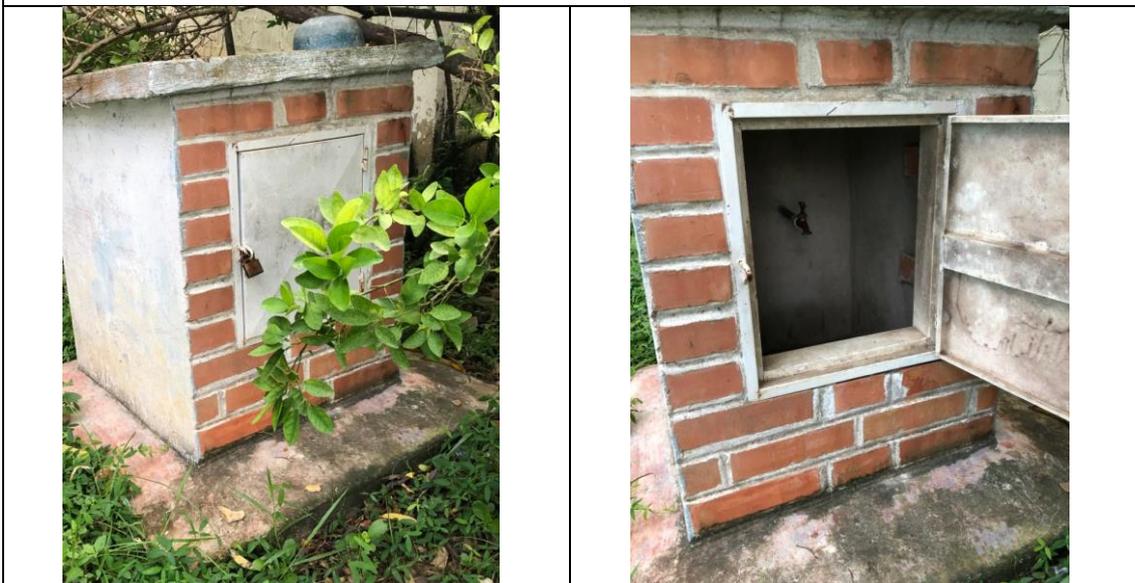
De acuerdo con artículo 3 de la resolución 811 de 2008⁵ “Número mínimo de puntos de muestreo en la red de distribución”, el número mínimo de puntos de muestreo que debe tener el municipio de San Antonio de Palmito de acuerdo con la población atendida en el casco urbano es de 6 puntos, actualmente cuenta con 8 puntos de muestreo materializados, situación que constituye un presunto cumplimiento.

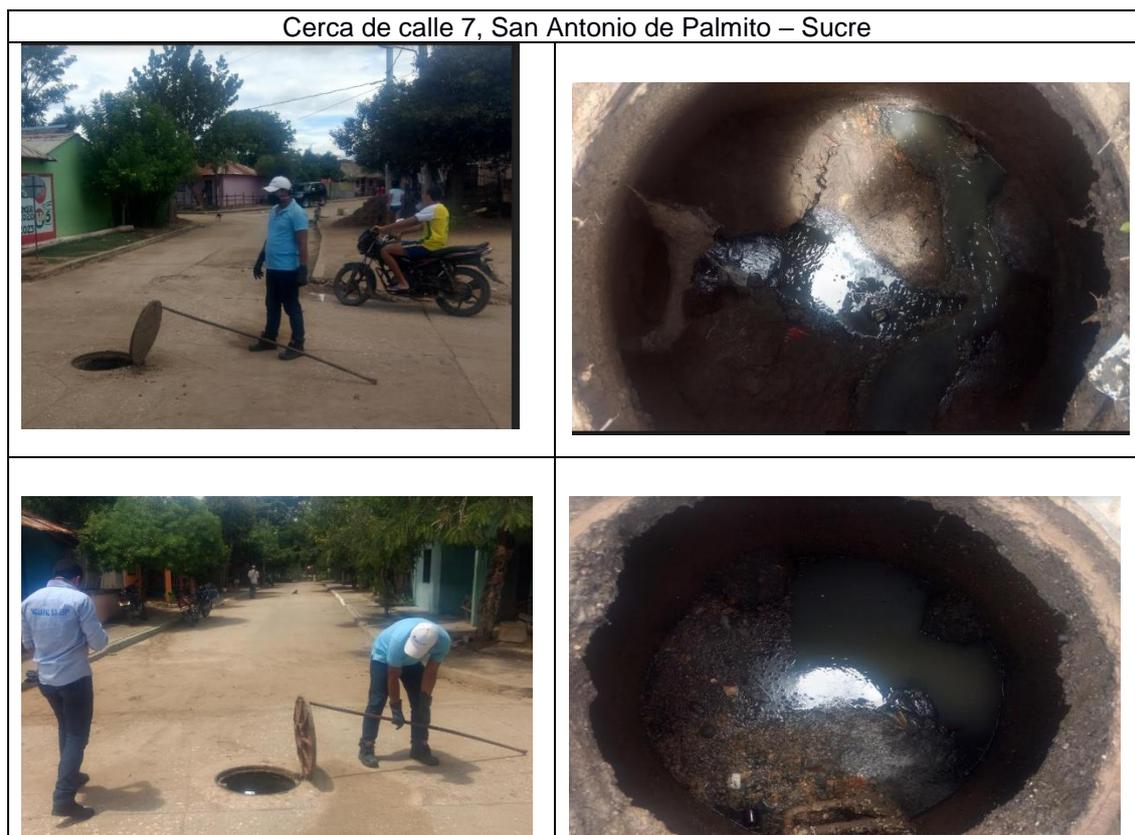
Imagen 16. Pozos de inspección

El último punto en el barrio abajo Calle Las Palmas se encuentra con mayor cantidad de material se toma registro fotográfico el antecedente de mantenimiento Data de 2 años atrás.

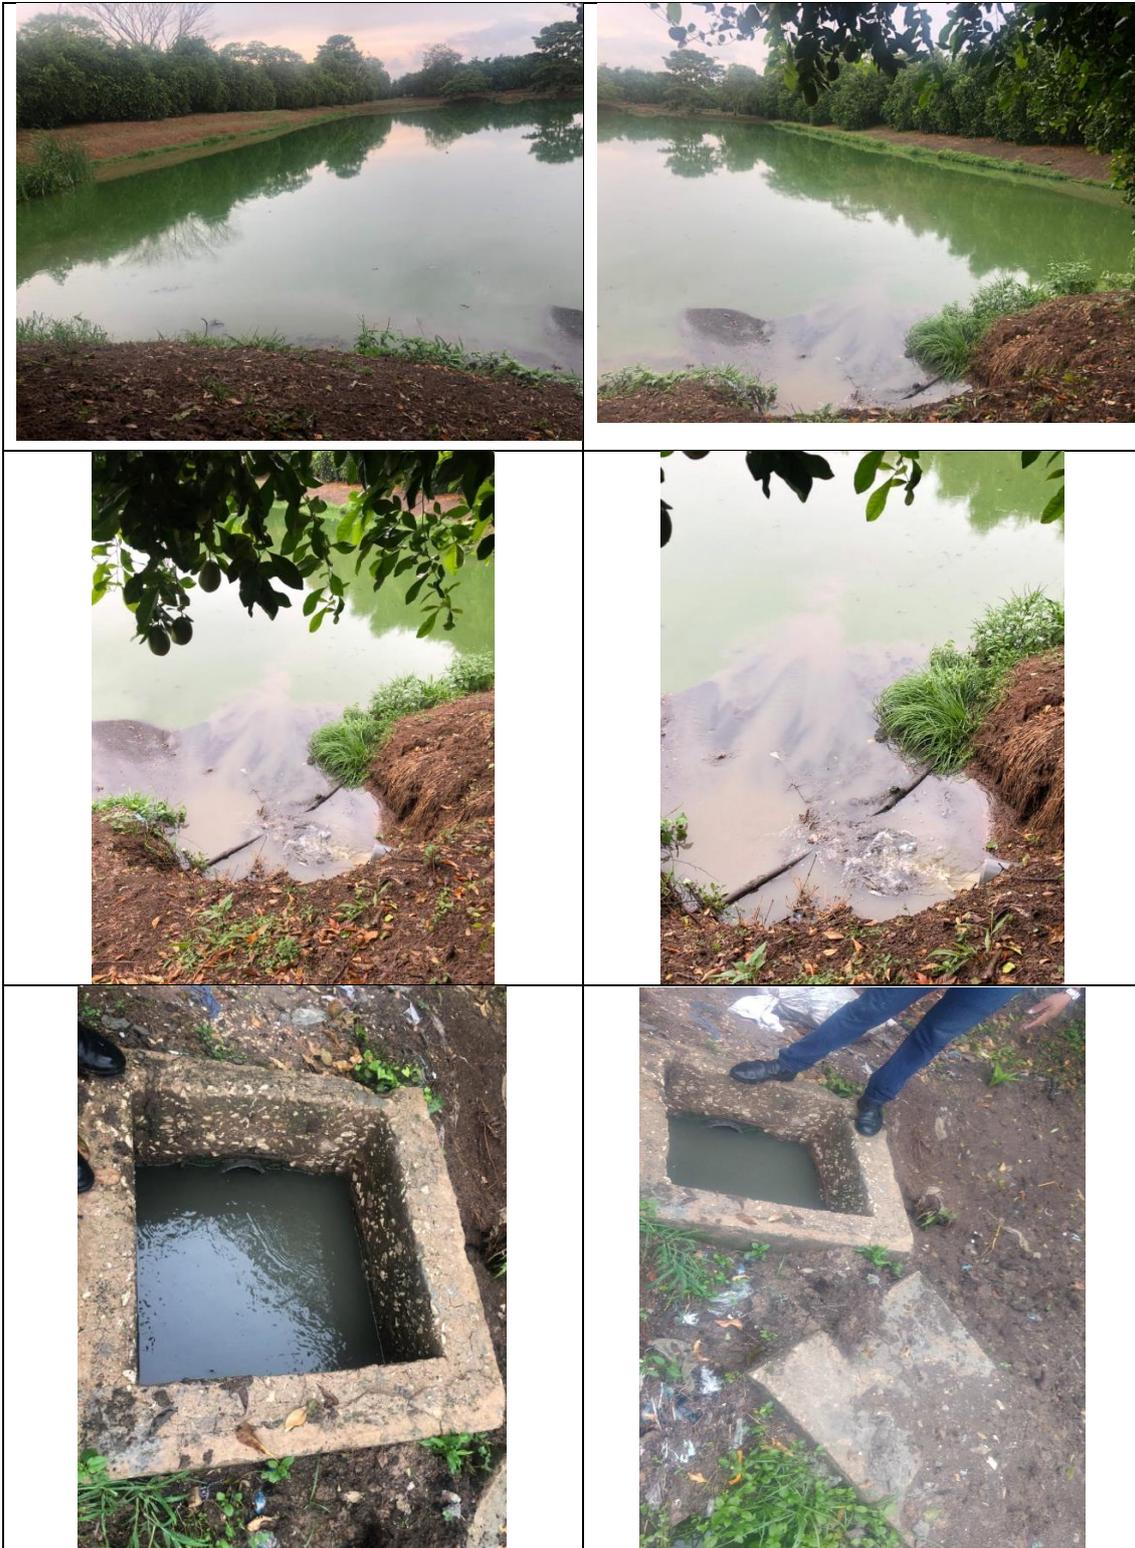
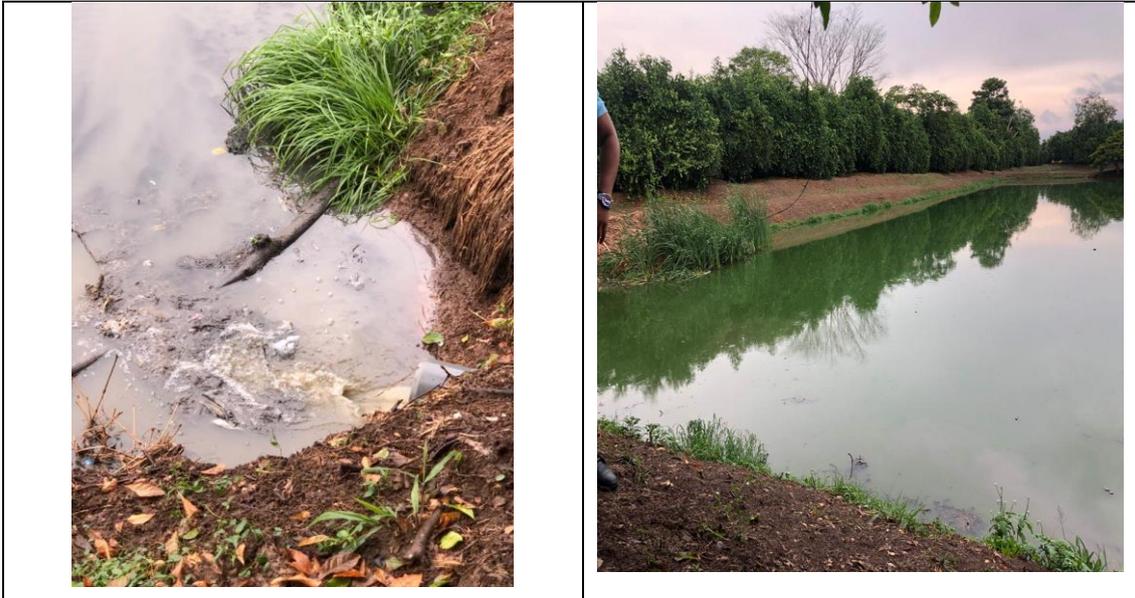
Imagen 17. Tratamiento aguas residuales, lagunas de oxidación

Las aguas residuales son descargadas en el sistema de tratamiento correspondiente a lagunas de oxidación, a través de un emisario final en tubería de concreto de 398 m de longitud y 8" de diámetro, no presenta fracturas, fugas o taponamientos que impidan su normal funcionamiento.

aguas tratadas al Arroyo Palmito el cual desemboca a la Ciénaga La Caimanera, mediante 20m de tubería de concreto de 8" de diámetro. La estructura de salida de la laguna fue construida en el año 1994 en concreto reforzado con dimensiones de 3.1 m x 2.2 m, los muros tienen un espesor de 0,15m.

De acuerdo con lo evidenciado en visita el día 18 de septiembre de 2019, la laguna de oxidación se encuentra rodeada de vegetación a la cual no se realiza un mantenimiento adecuado ya que se dificulta el acceso a ésta y a la estructura de salida de la laguna. El operario de alcantarillado Juan Carlos Hernández informa que se hace mantenimiento cada 6 meses lo cual no se evidencia.

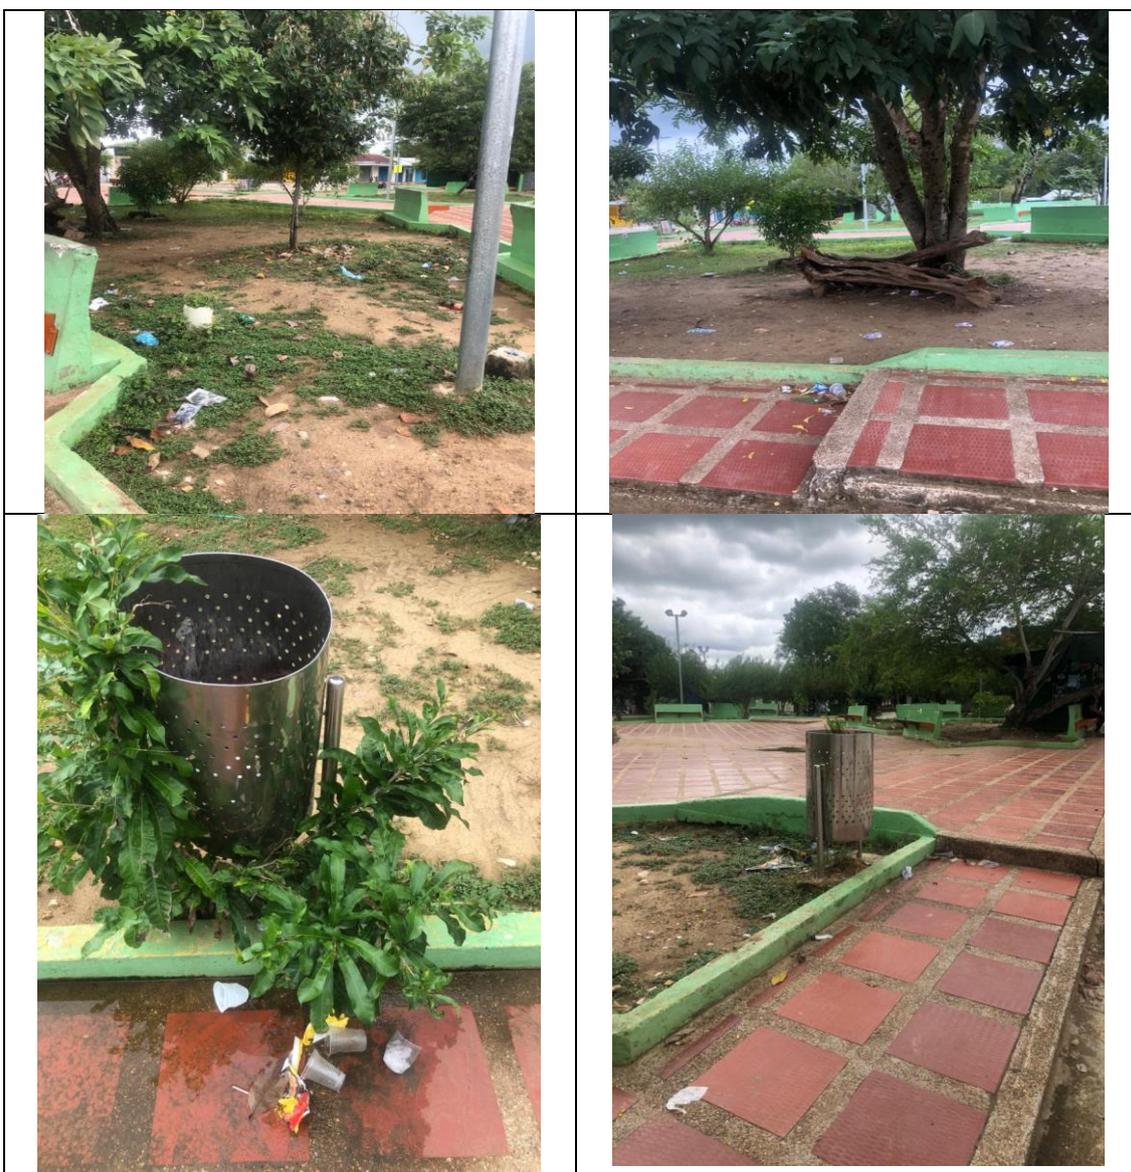
Imagen 19. Barrido parque principal municipio San Antonio de Palmito

Las obligaciones especiales del contratista en cuanto a la actividad de barrido y limpieza corresponden a barrido y mantenimiento de calles: barrido de calles 3 km lineales de las calles principales de la cabecera del municipio de San Antonio de Palmito, Sucre; barrido de las zonas del municipio, parques, cementerio del casco urbano y mantenimiento de las áreas públicas, incluyendo corte de céspedes, poda de los árboles, barrido, limpieza, recolección, transporte y disposición final.

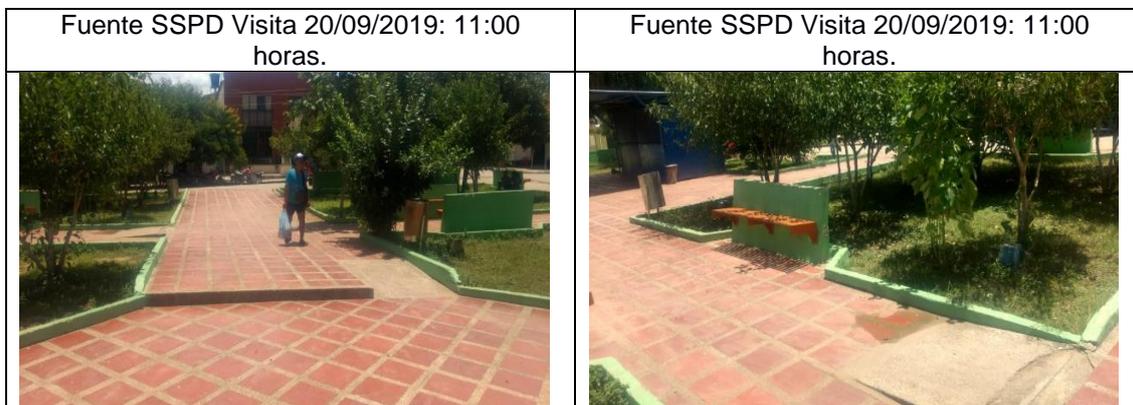
Imagen 20. Barrido parque principal municipio San Antonio de Palmito

En un segundo recorrido de inspección realizado el día 20 de septiembre sobre las 11:00 horas se observó que ya se efectuó despápele en el parque y zonas aledañas. Se levanta nuevo registro fotográfico de la zona. El prestador indicó que la labor se efectúa los días en que se hace la recolección del servicio de aseo y argumentó que el miércoles y jueves las lluvias afectaron la realización de la actividad.

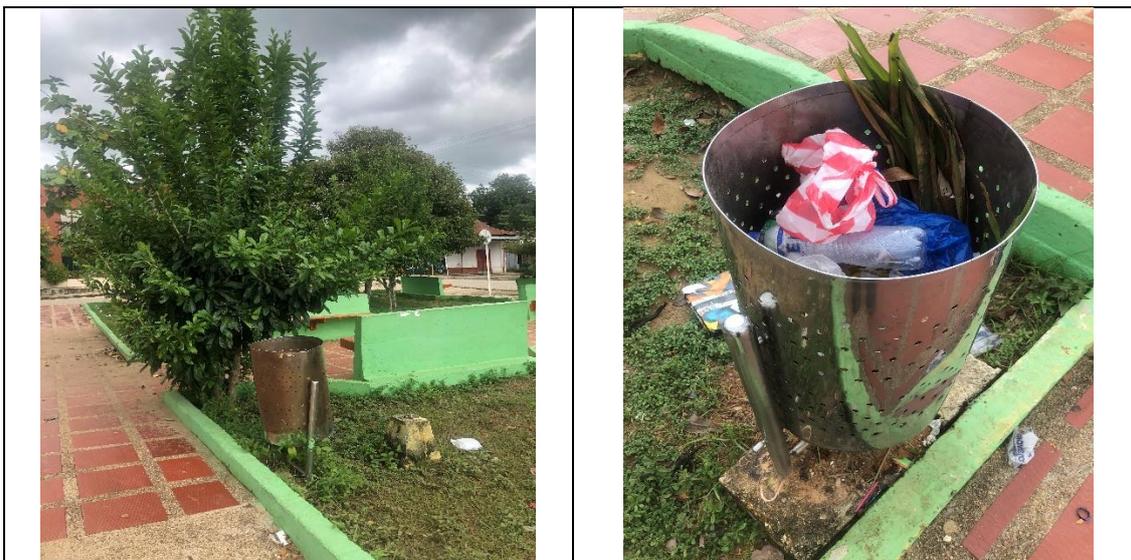
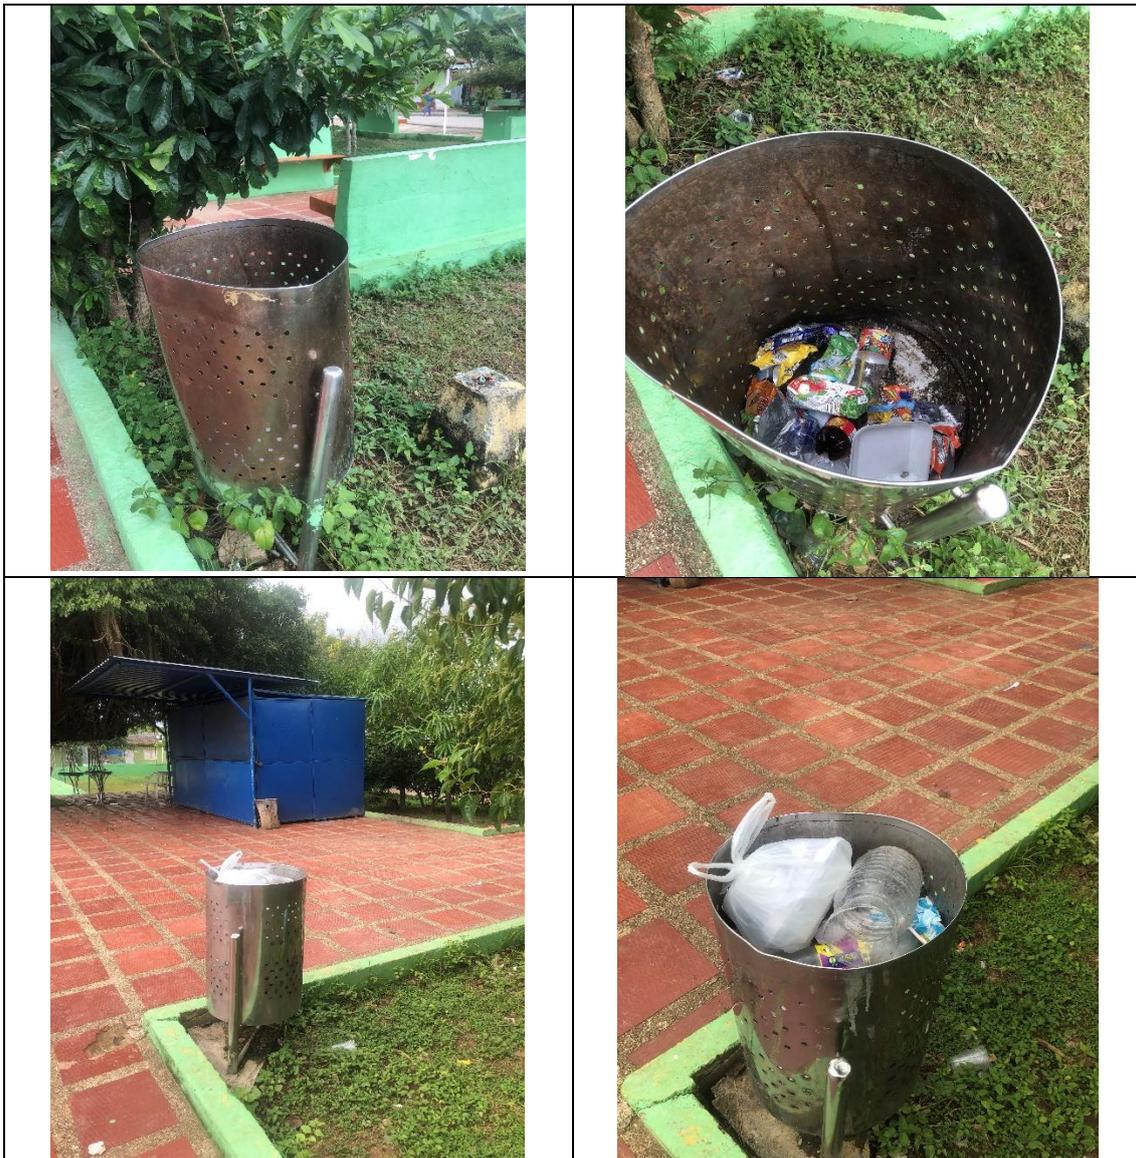
Imagen 21. Cestas públicas en el municipio de San Antonio de Palmito

Al respecto, el prestador tiene bajo su responsabilidad el mantenimiento de las cestas públicas, instaladas por el ente territorial en los parques y vías del municipio.
