**EVALUACIÓN INTEGRAL DEL PRESTADOR  
EMPRESAS PÚBLICAS DE TERUEL -  
EMPTERUEL S.A. E.S.P.**

**SUPERINTENDENCIA DELEGADA PARA ACUEDUCTO,  
ALCANTARILLADO Y ASEO**

**Bogotá, septiembre de 2019**

## ANÁLISIS AÑOS 2017 – 2018

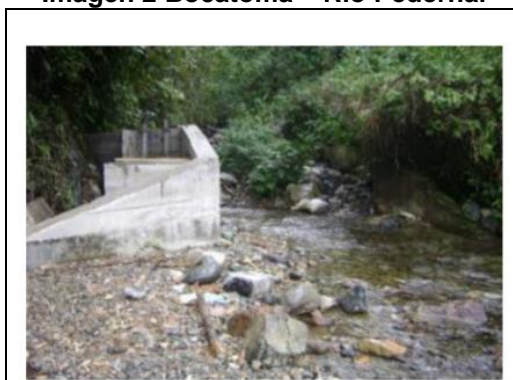
**Imagen 2 Bocatoma – Río Pedernal**

La empresa de servicios públicos de Teruel EMPTERUEL S.A. E.S.P, toma el agua para el sistema, por gravedad del Río Pedernal, con un caudal promedio de 20 l/s, a través de una bocatoma mixta (Fondo y lateral), construida en concreto. Actualmente se encuentra en mal estado por daños derivados por deslizamientos. En el momento se encuentra una bocatoma artesanal como contingencia al daño, mientras realizan las reparaciones.

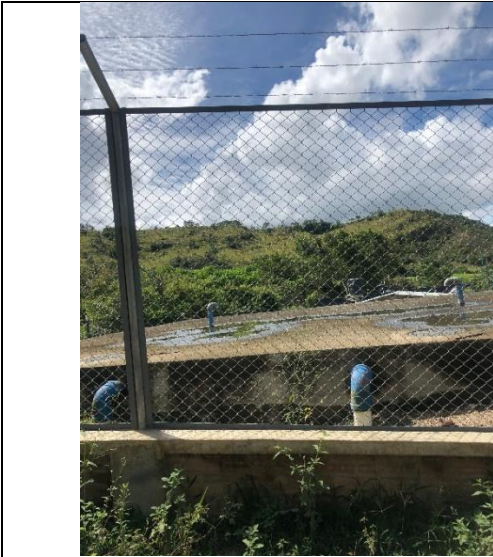
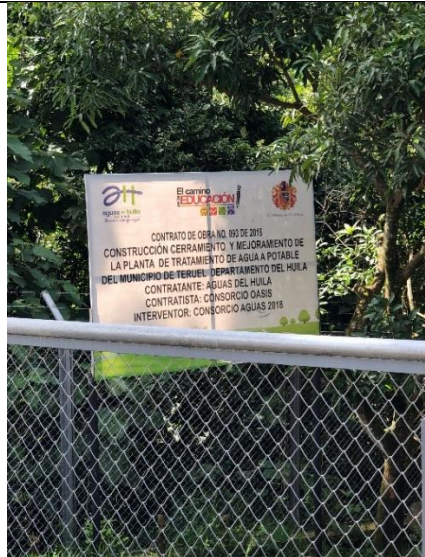
Imagen 3 y 4 Fachada PTAP

De acuerdo con lo observado en visita la PTAP cuenta con acceso vehicular en buen estado de mantenimiento el cual se encuentra en material afirmado a pesar de no contar con pavimento (permite la circulación de toda clase de vehículos).

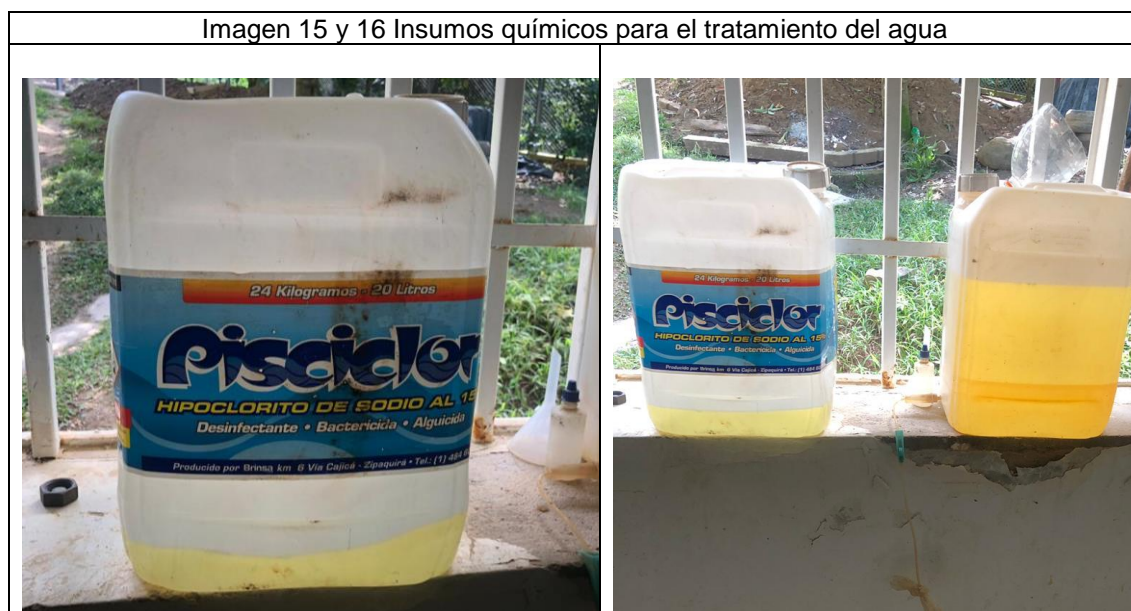
El dosificador del desinfectante se encontraba fuera de operación. El operario de turno manifiesta que un funcionario de la secretaria departamental de salud fijo la dosis de cloro liquido; el personal desconoce el cálculo de la dosis y las unidades manejadas por el dosificador.

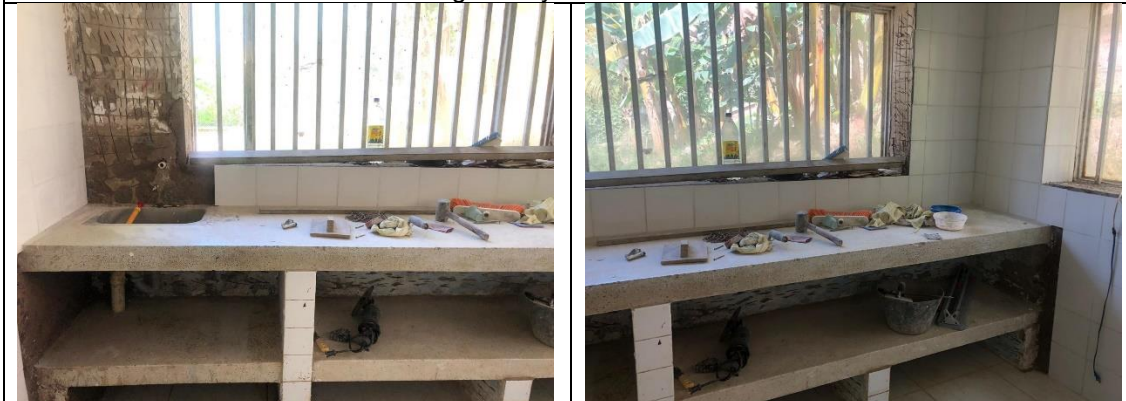
Imagen 17 y 18 Laboratorio

equipo para el análisis de características básicas, para realizar el control diario, pero por remodelación no se encontró organización en las instalaciones, está dotado con equipo para prueba de jarras, turbiedad, medición de pH, color, cloro residual y alcalinidad.

La Resolución 2115 de 2007 en el cuadro 8 del artículo 18 establece: “*La persona prestadora debe contar con los equipos mínimos necesarios para realizar los siguientes ensayos: prueba de jarras, demanda de cloro, turbiedad, color y pH.*”, adicionalmente, el Artículo 122 de la Resolución MVCT 0330 de 2017, indica los aspectos mínimos de calidad del agua que se deben medir a la entrada y salida de la PTAP. Conforme a la norma antes citada, el prestador presuntamente cumple con los equipos mínimos en su laboratorio.

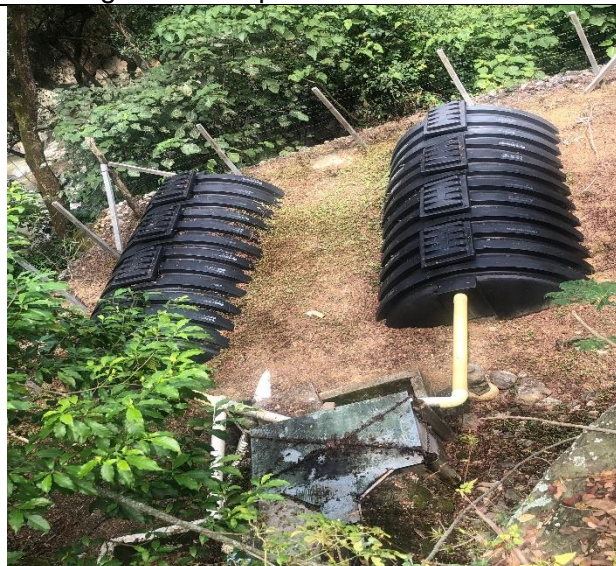
Imagen 12 Tanques de almacenamiento

El sistema de acueducto cuenta con tanques de almacenamiento de agua, estos tienen una capacidad de 450 m<sup>3</sup>, poseen una medida de 2.40 metros de ancho por 2.40 metros de largo y 3.50 metros de profundidad estos tanques están construidos en concreto reforzado.

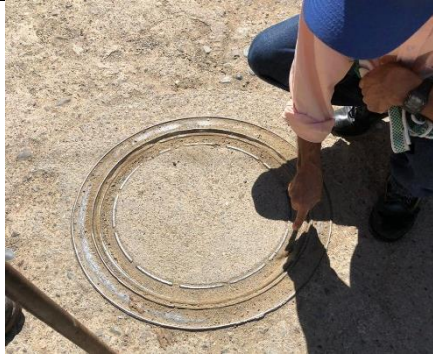
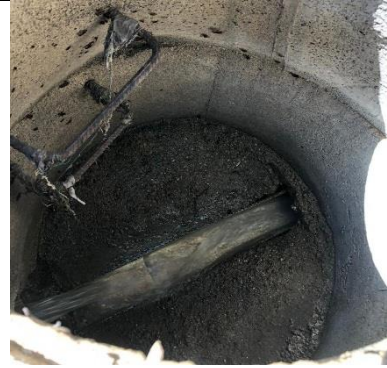
Imagen 27 y 28 Pozo de inspección Calle 5 con carrera 3

La inspección visual a los sumideros de aguas lluvias en distintos sectores del municipio, permitió evidenciar condiciones normales de operación, aunque las actividades de mantenimiento no son las ideales, teniendo en cuenta la acumulación de sedimentos y residuos sólidos en algunas de estas estructuras, así como el crecimiento de especies vegetales en los bordes de tapas y al interior de sumideros.

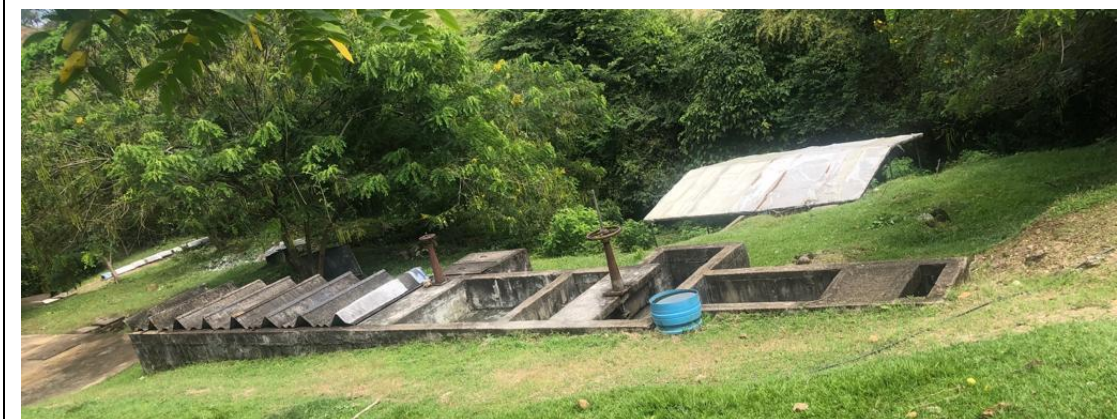
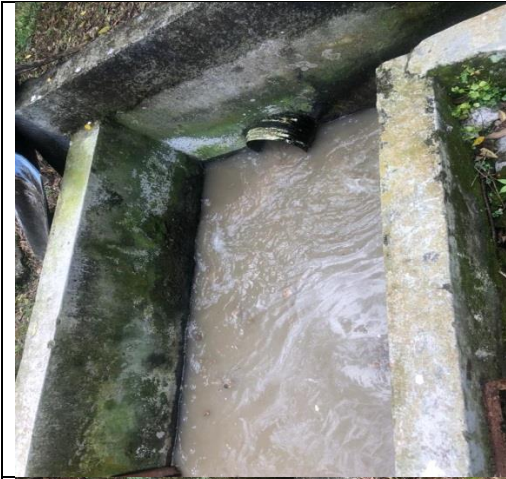
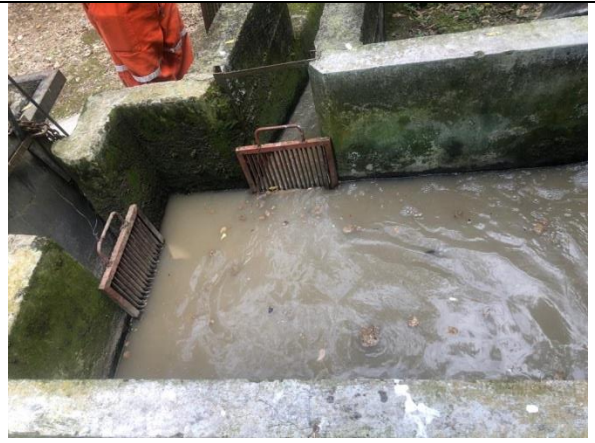
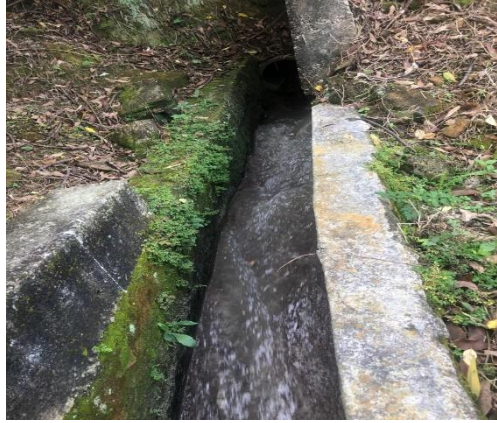
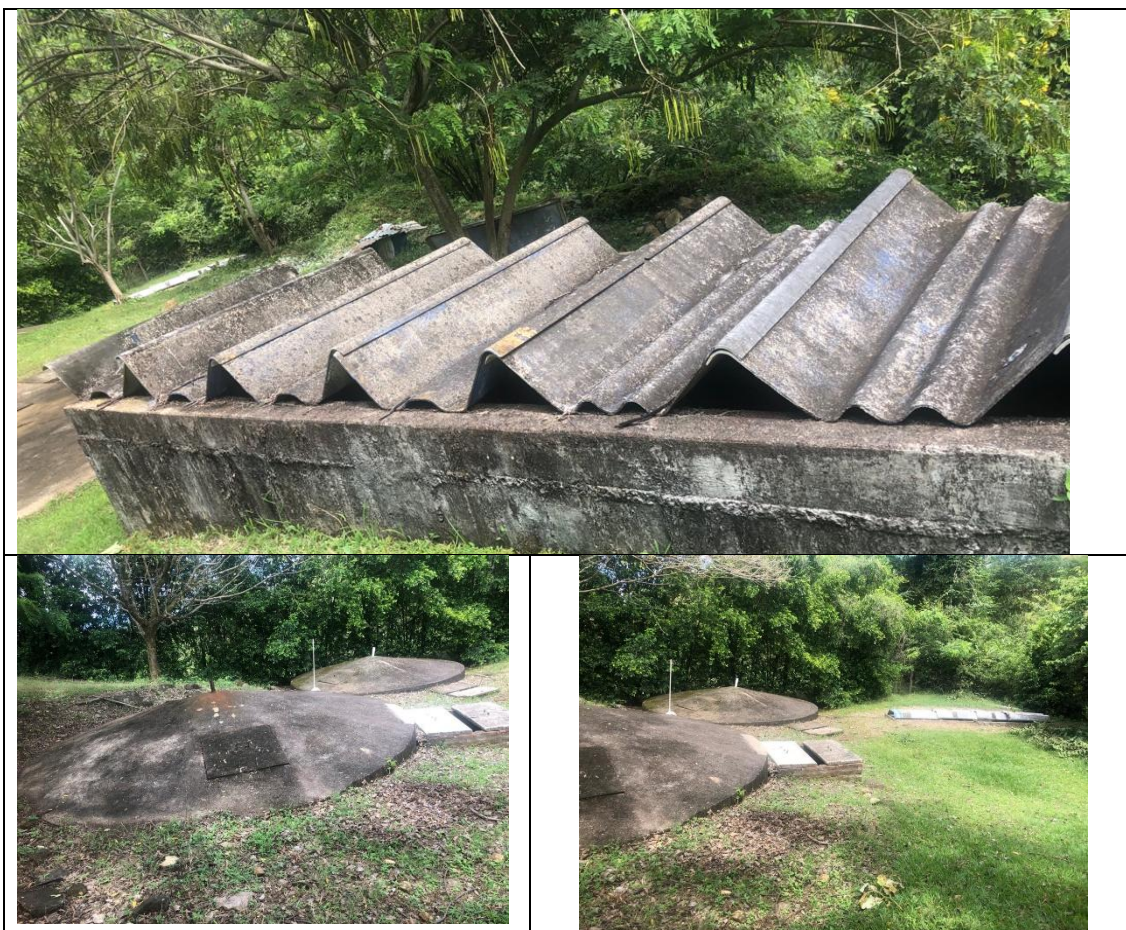
Imagen 39 Sistema de Tratamiento de Aguas Residuales del municipio de Teruel, Huila.

En cuanto al estado actual de funcionamiento de la PTAR, se verificó que se han realizado labores tendientes a optimizar su funcionamiento con los recursos disponibles, así como actividades de mantenimiento de las áreas verdes. El diseño de la PTAR no es suficiente para tratar todas las aguas residuales generadas, el caudal excede la capacidad de la infraestructura por lo cual el porcentaje de tratamiento es del 30%.

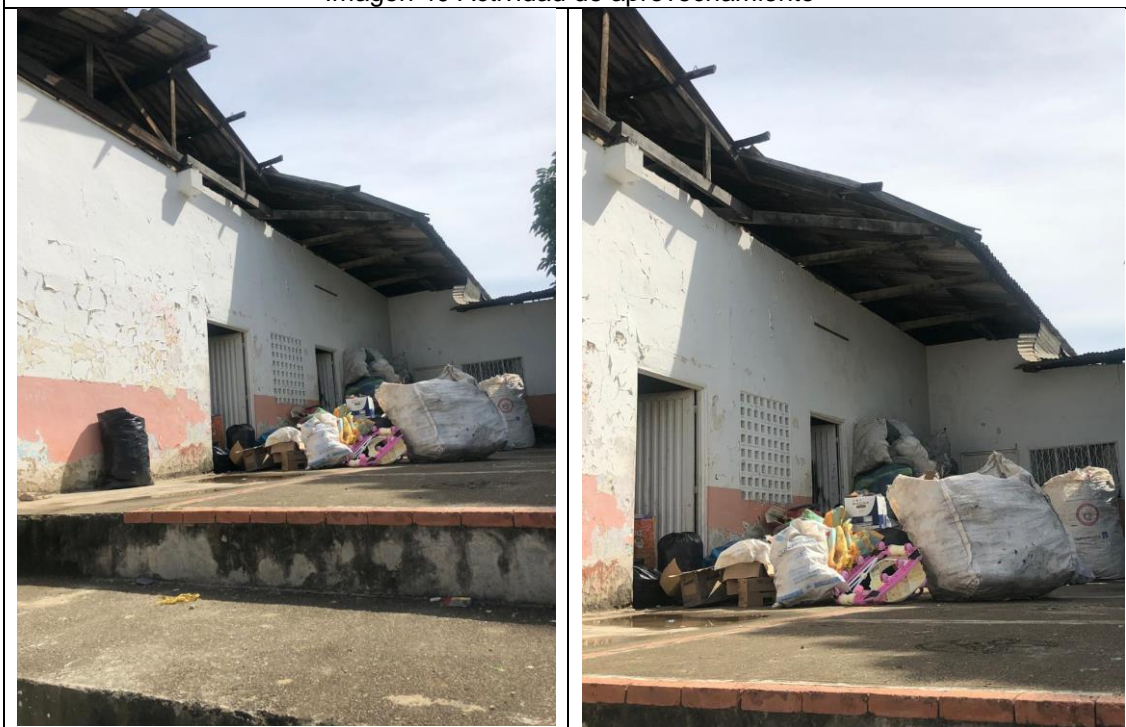
Imagen 40 Actividad de aprovechamiento

En la visita de inspección se estableció que, si bien se adelantan algunas actividades tendientes a recuperar materiales aprovechables, actualmente se encuentran trabajando de manera particular 3 personas los cuales no se encuentran asociados a EMPTERUEL S.A. E.S.P., aún no se cuenta con la cadena de actividades que permita valorizar tales residuos e integrarlos a un esquema de economía circular que sea garantía de sostenibilidad financiera de la actividad en el largo plazo.

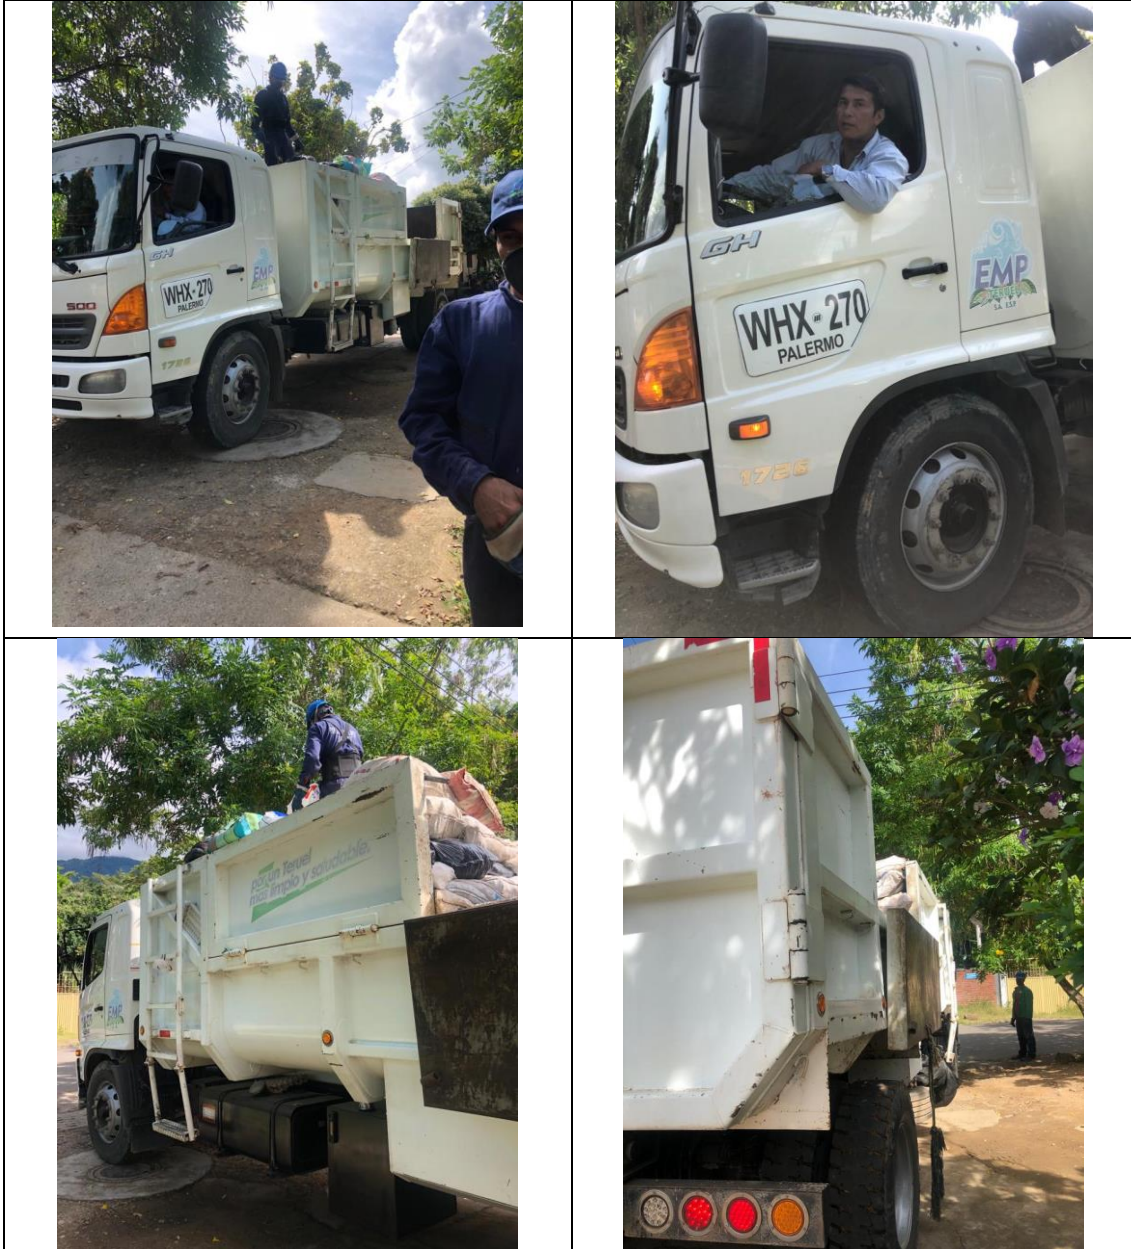
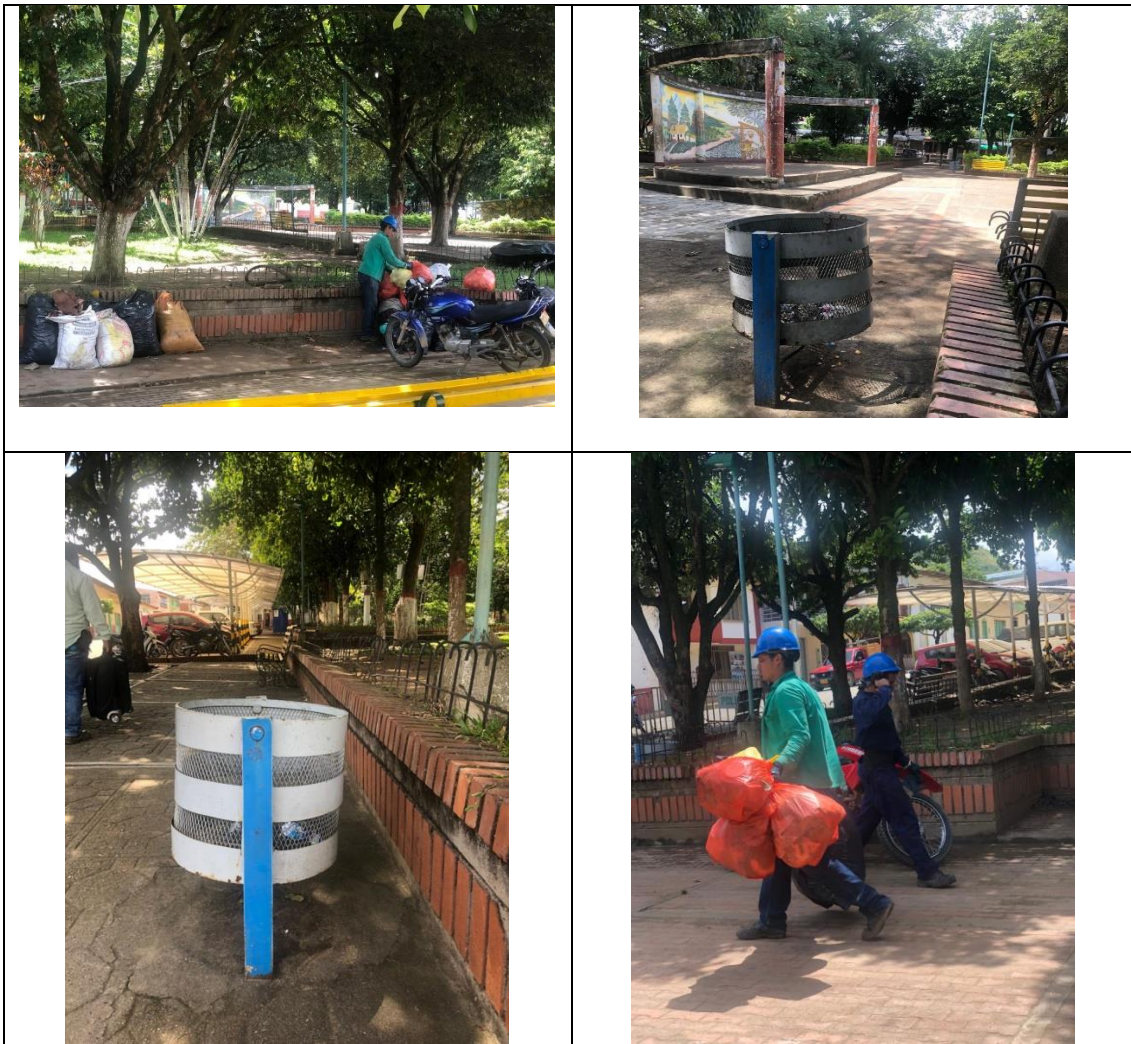
Imagen 41. Actividad de recolección municipio de Teruel.

así como tampoco lleva registro de las operaciones del vehículo recolector o de las novedades que se presenten durante la recolección de residuos sólidos. Por tanto, no hay evidencia documental de cumplimiento de las frecuencias y horarios, así como de las novedades asociadas a situaciones de fuerza mayor y que justifiquen cambios en el esquema de prestación de la actividad.

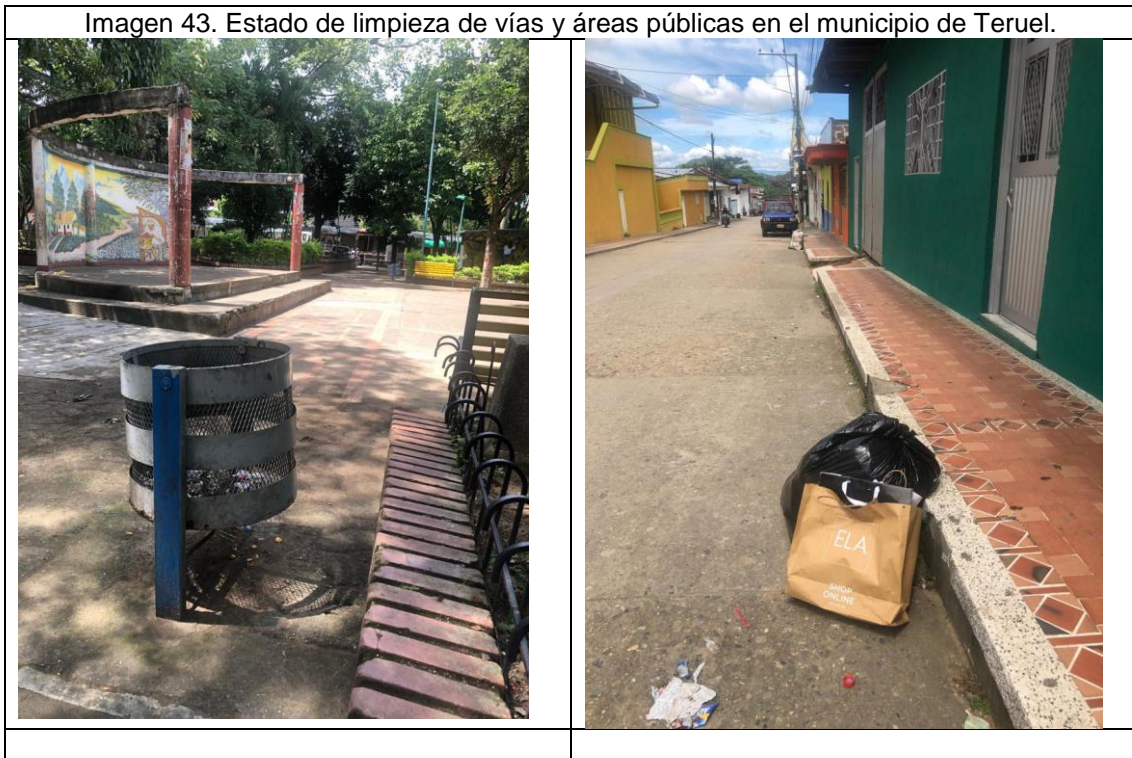
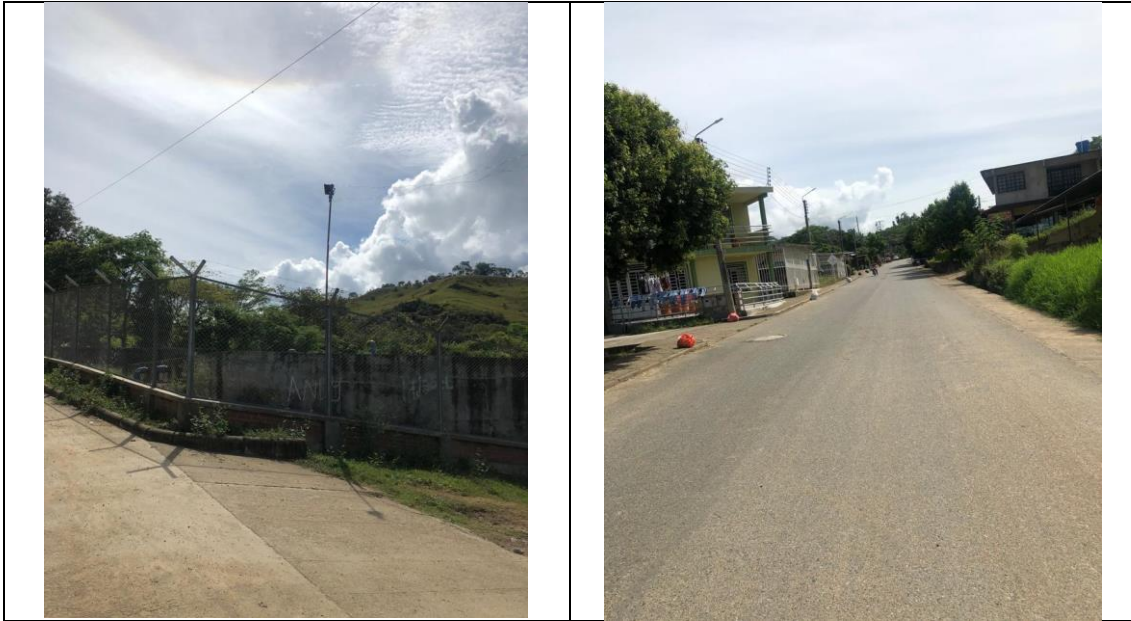
Imagen 43. Estado de limpieza de vías y áreas públicas en el municipio de Teruel.

Manual. Se realiza en las vías adyacentes la vía pavimentada principal del municipio y en el parque principal del municipio.
