EVALUACIÓN INTEGRAL DE PRESTADORES
EMPRESA DE SERVICIOS PÚBLICOS DE
GUADUAS S.A. E.S.P. - AGUAS DEL CAPIRA S.A
E.S.P.

**SUPERINTENDENCIA DELEGADA PARA ACUEDUCTO,
ALCANTARILLADO Y ASEO**

Bogotá, agosto de 2019

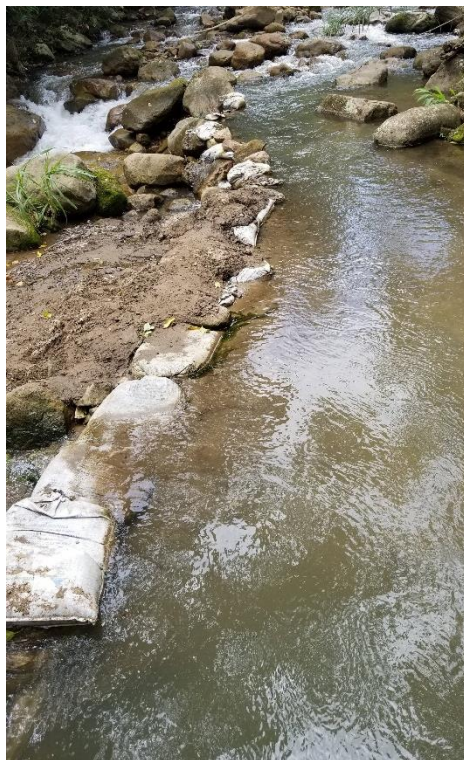
Imagen 3. Captación río San Francisco.

Finalmente, al revisar la información reportada en el SUI, se evidenció que el prestador no ha reportado la información relacionada con la estructura de captación en el río San Francisco para el municipio de Guaduas. Por ende, debe adelantar el reporte de esta

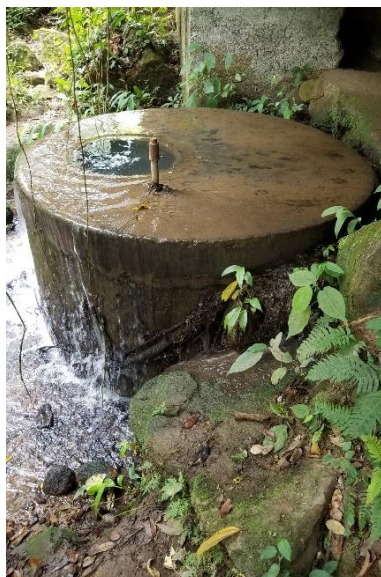
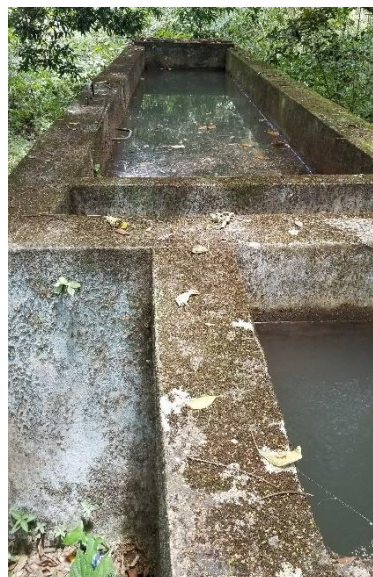
Imagen 4. Estructuras de desarenación

Primer desarenador

Último desarenador

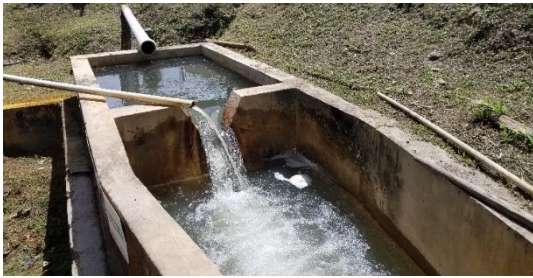
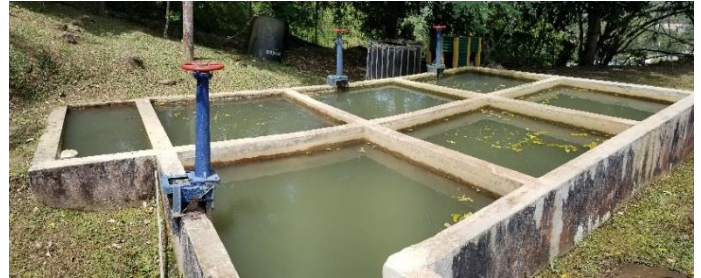
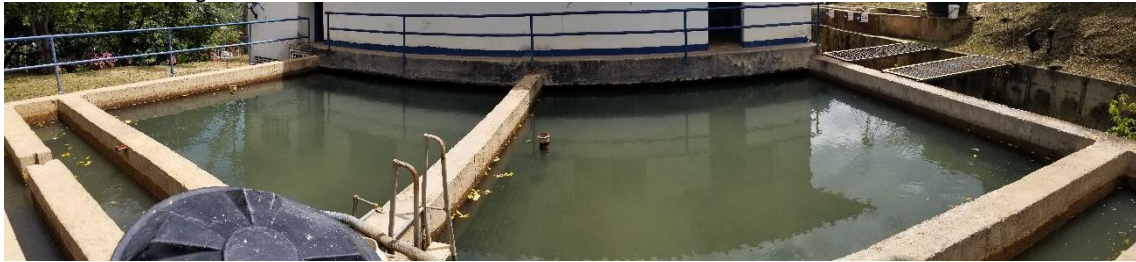
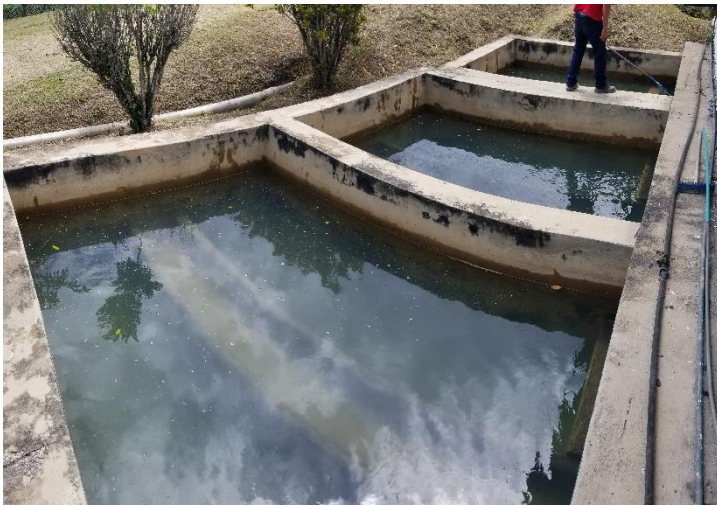
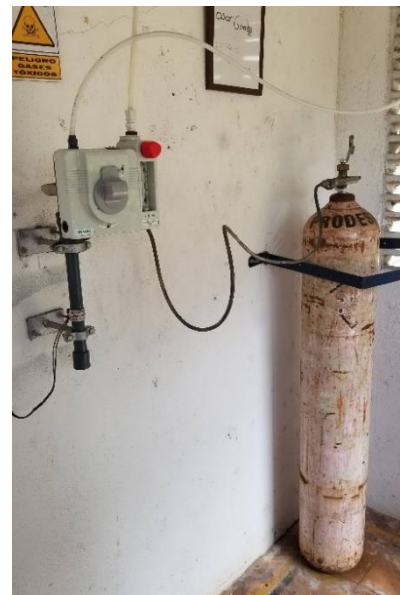
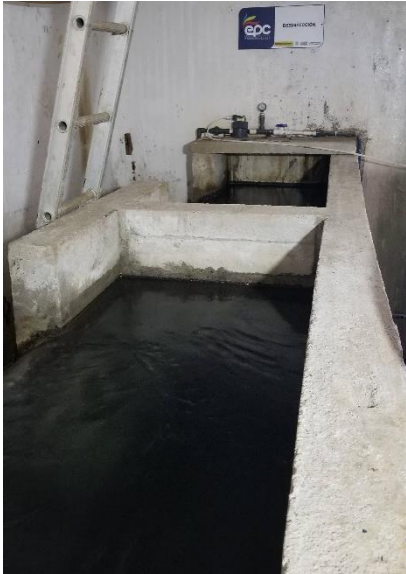
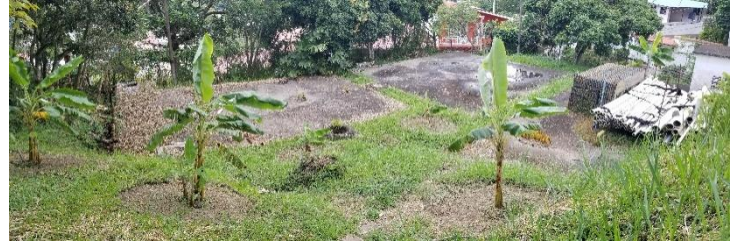
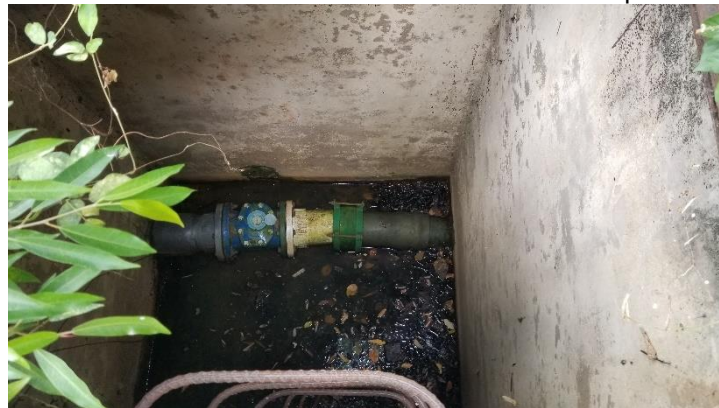
Imagen 5. Planta de tratamiento Galán.

Estructura de entrada, vertedero de medición de caudal y adición de coagulante

Floculadores

Desarenadores

Filtros

Dosificación de cloro gaseoso

Tanque de contacto de cloro

Tanques de almacenamiento

Macromedidor a la salida de la planta

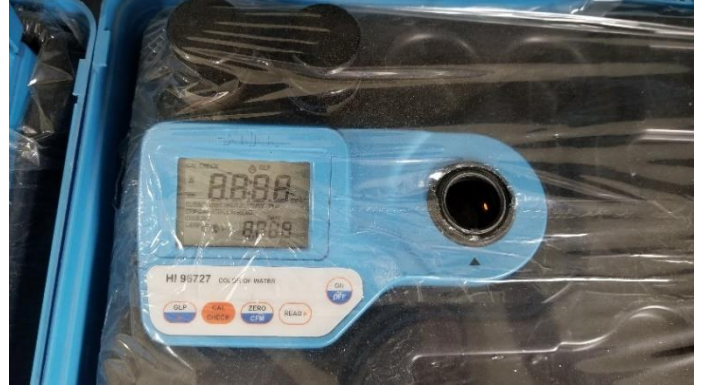
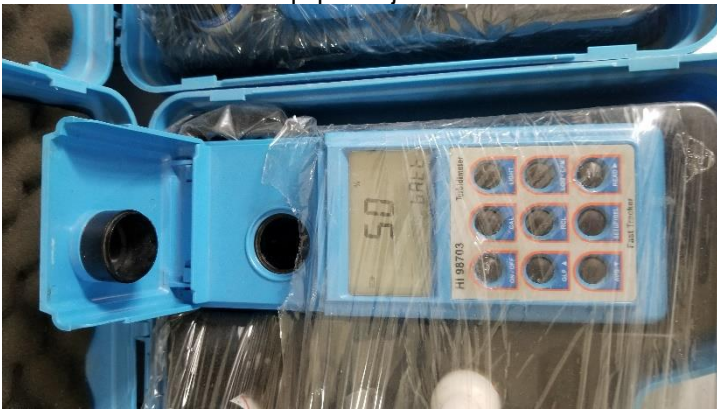
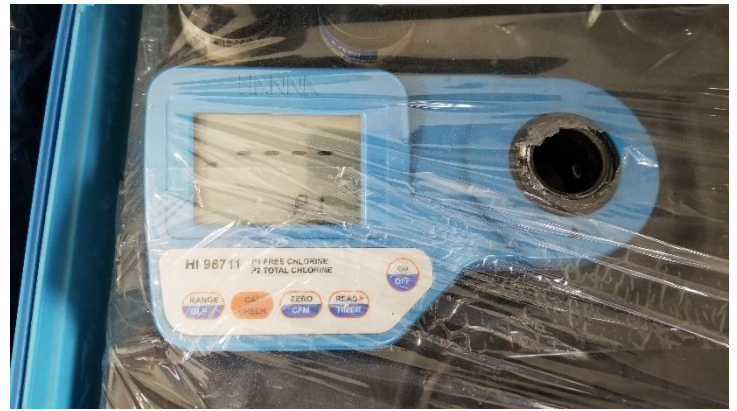
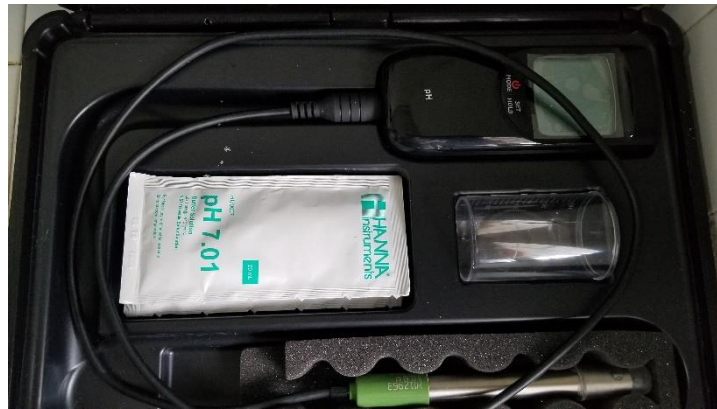
Imagen 6. Equipos de medición de calidad del agua PTAP Galán.

Equipo de jarras

Colorímetro

Turbidímetro

Cloro residual

pHmetro

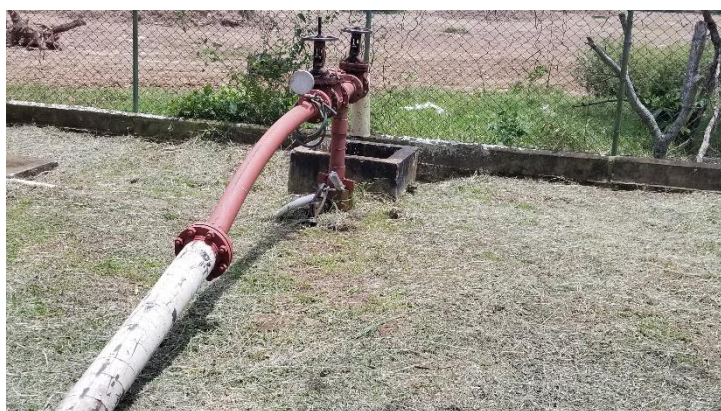
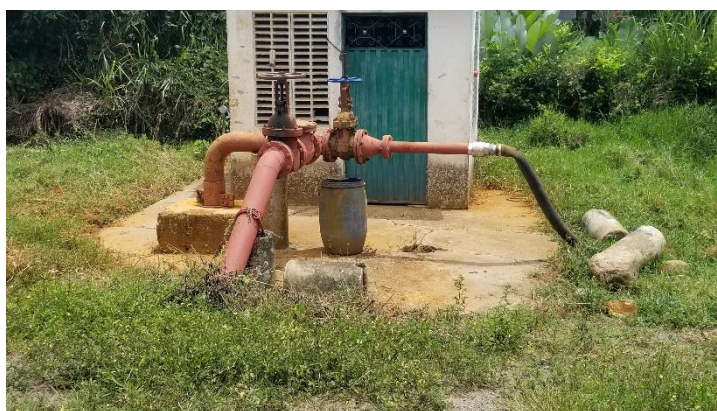
Imagen 8. Captación pozos profundos.

Pozo Policarpa

Pozo Matadero

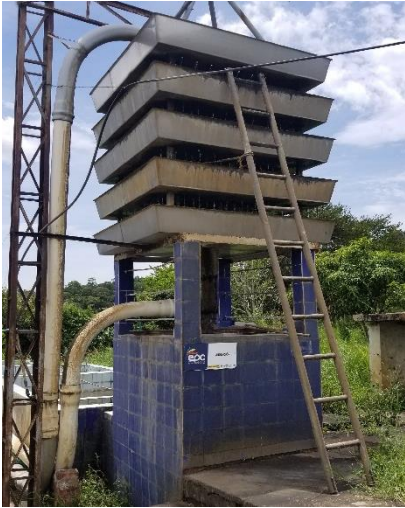
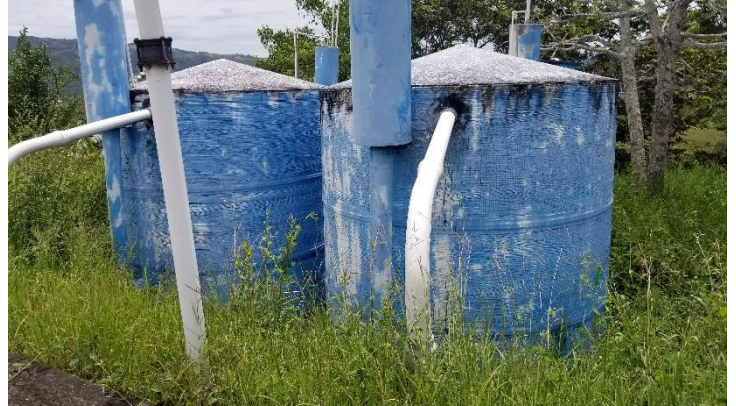
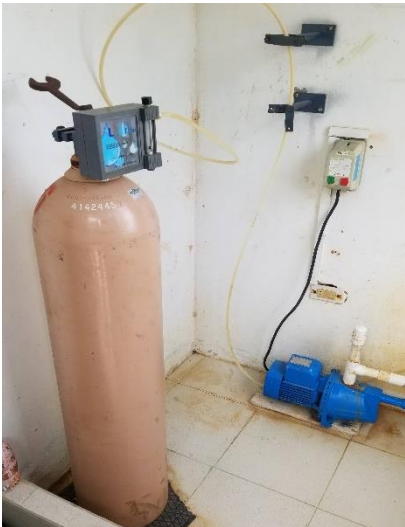
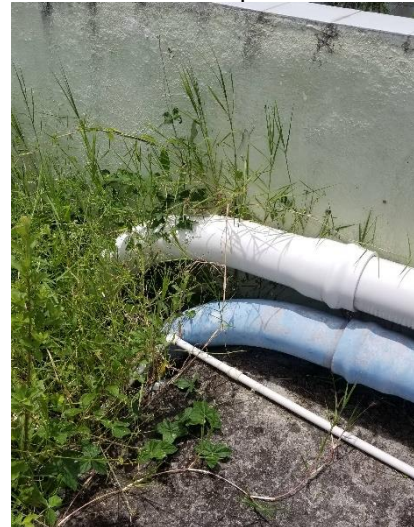
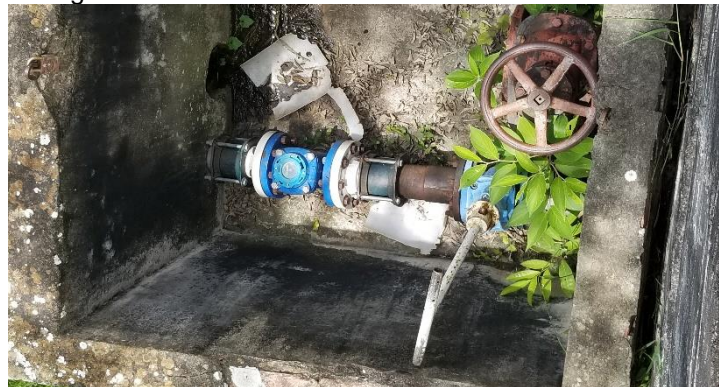
Imagen 9. Planta de tratamiento Buenavista.

Torre de aireación

Filtros compactos

Dosificación de cloro gaseoso

Tubería de dosificación de cloro gaseoso

Macromedidor a la salida de la planta

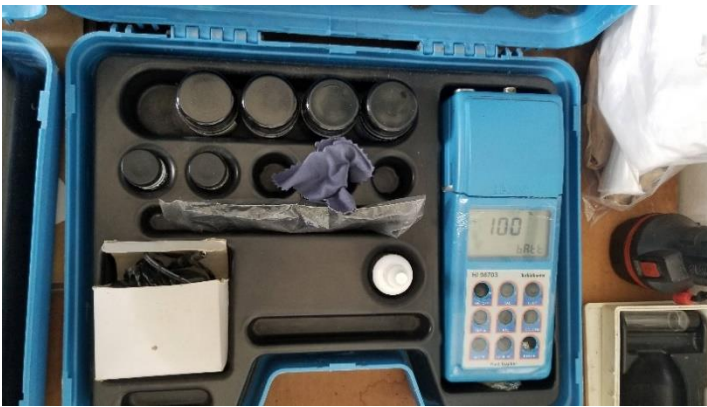
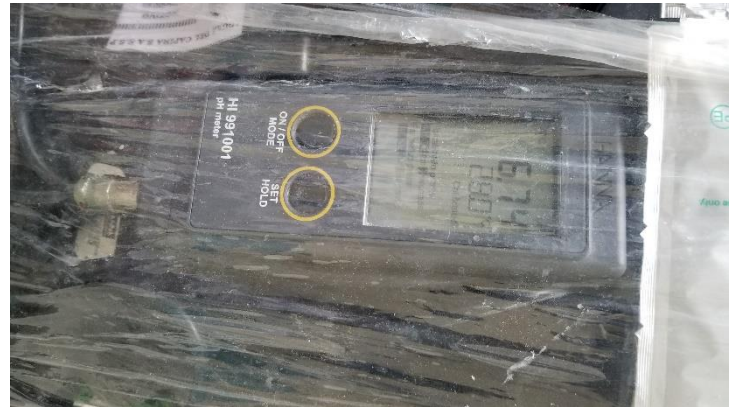
Imagen 10. Equipos de medición de calidad del agua PTAP Buenavista.

Turbidímetro

pHmetro

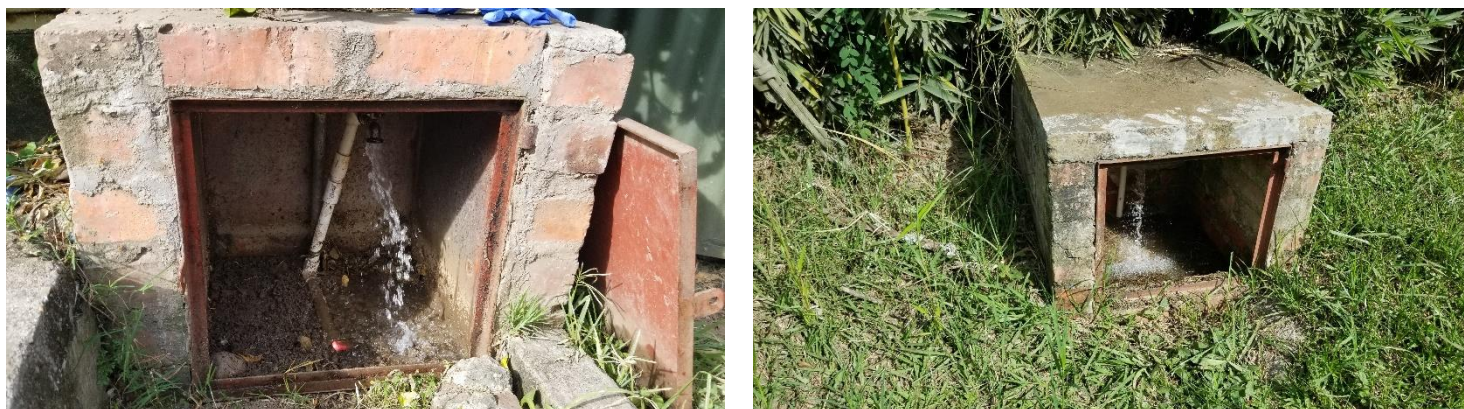
Imagen 12. Puntos de muestreo de calidad del agua en la red de distribución.

El día 07 de mayo de 2019 se visitaron los puntos de muestreo concertados. A continuación, se encuentra registro fotográfico de algunos de los mismos:

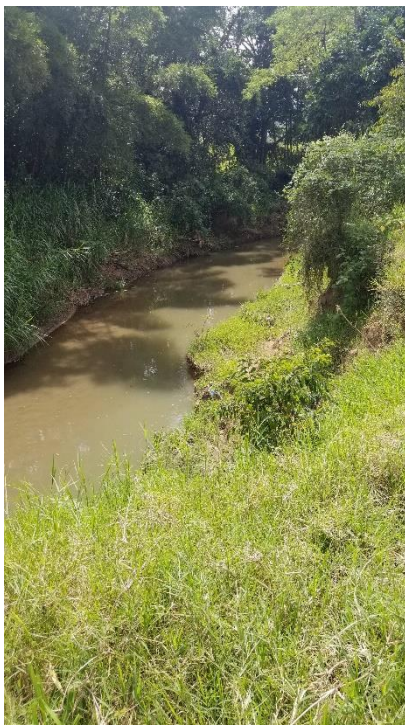
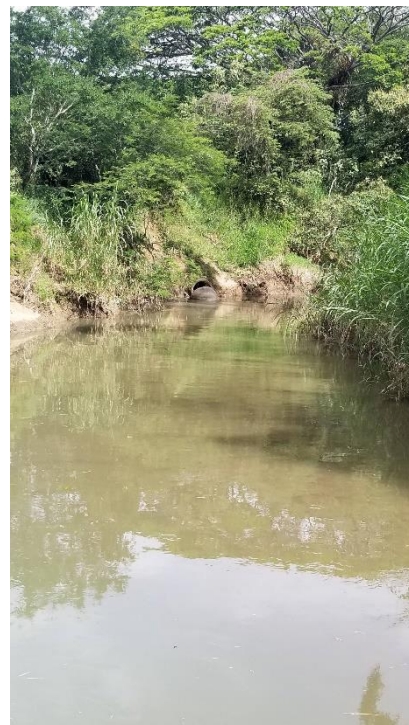
Imagen 13. Punto de vertimiento río San Francisco.

Río San Francisco

Punto de vertimiento

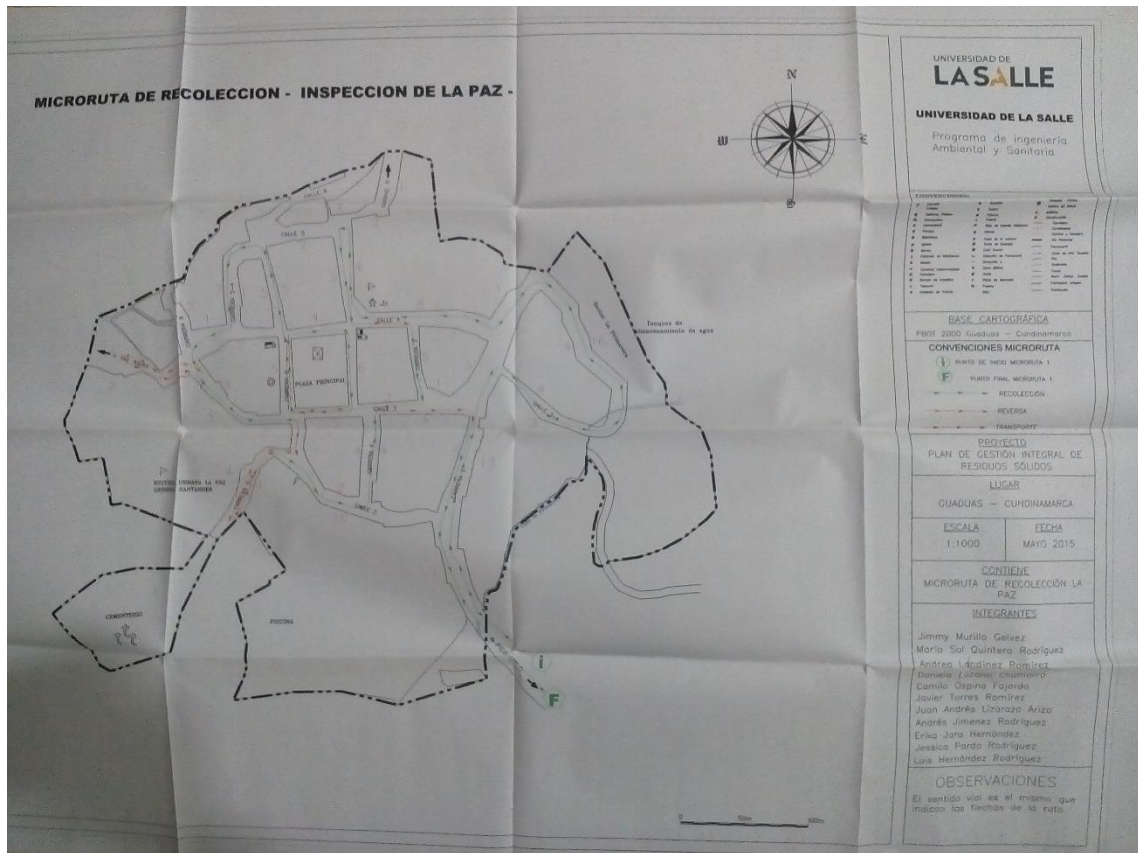
Imagen 15. Ejemplo tipo de Plano de las microrrutas empresa Aguas del Capira S.A. E.S.P.

Al respecto se observa que los planos cuentan con punto inicial y final y presentan el trayecto que debe seguirse en la actividad.

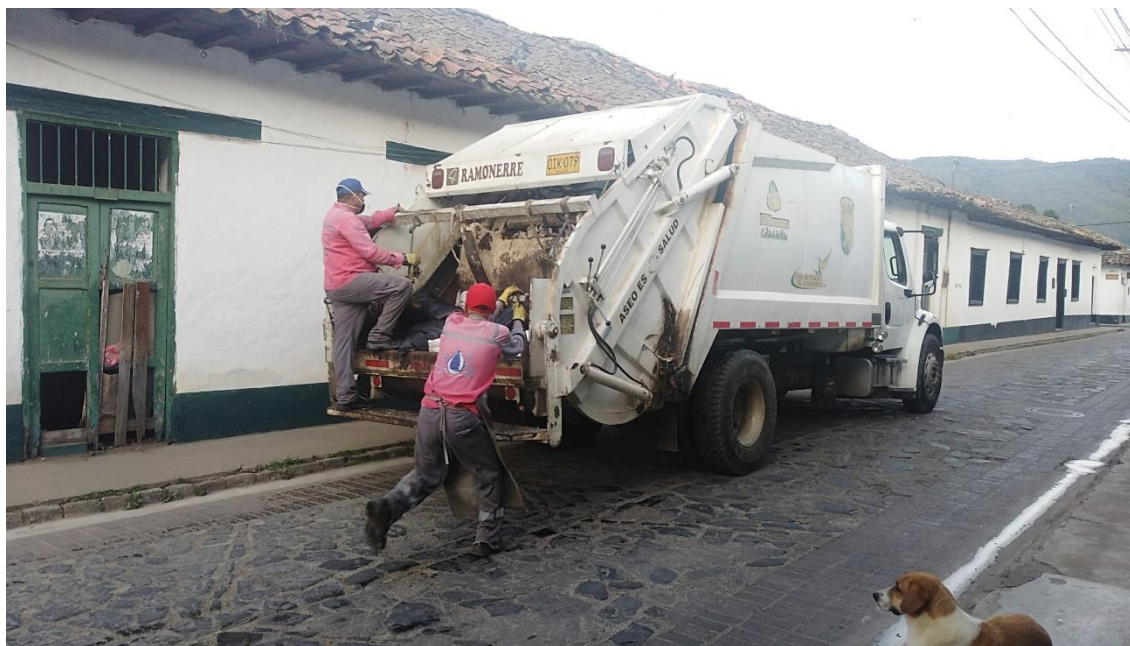
Imagen 16. Desarrollo de la actividad

A continuación, se muestran los registros fotográficos que dan cuenta del desarrollo de la actividad de recolección en el municipio de Guaduas:

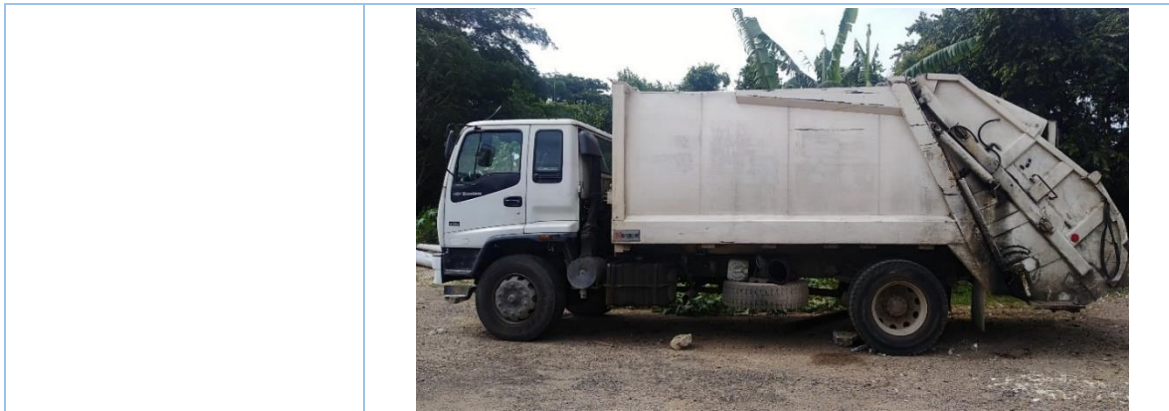
Datos de verificación		Identificación del vehículo	
Fecha:	06/05/2019	Placas:	OIK 064
Hora:	3 pm	Tipo:	Compactador
Dirección:	Parqueadero	Capacidad:	6,5 Ton
		Modelo:	2009
		Marca:	CHEVROLET FVR
		Propietario:	Municipio de Guaduas
Observaciones		Evidencia fotográfica	
<ul style="list-style-type: none"> - No presenta logotipos de identificación de la empresa. - Tubo de escape por debajo de la altura máxima. 		<p>Vehículo de placas OIK 064</p>

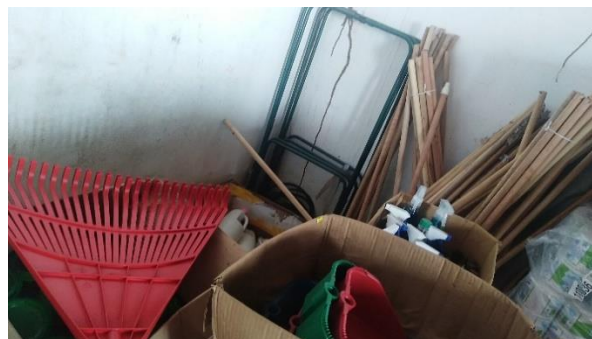
Imagen 19. Insumos Actividad de barrido

Durante la visita se inspeccionó un cuartelillo en la calle 3 N 2 – 41 donde se observó inventario adecuado de insumos para el desarrollo de la actividad. Las bolsas de barrido son de color negro y no tienen ninguna distinción de la empresa.

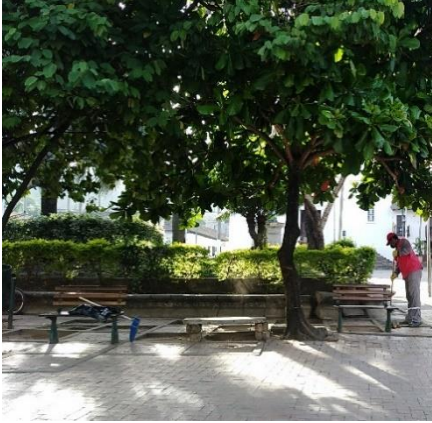
Microrruta	Hora y Fecha	Dirección	Observaciones	Evidencia fotográfica
Centro Barrio Jorge Eliécer	6:15 am	Parque	<p>El operario portaba plano de la microrruta y elementos de seguridad industrial y salud ocupacional.</p> <ul style="list-style-type: none"> - Los elementos utilizados para la actividad de barrido son: bolsas, escoba y recogedor. - El horario de la ruta informado por el prestador es 4:30 am a 12:30

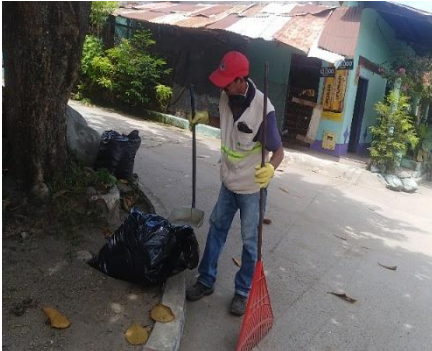
Corregimiento Puerto Bogotá	11:20 am	Puerto Bogotá carrera 6	<p>El operario no portaba plano de la microrruta. Portaba elementos de seguridad industrial y salud ocupacional.</p> <ul style="list-style-type: none"> - Los elementos utilizados para la actividad de barrido son: bolsas, escoba y recogedor. - El horario de la ruta informado por el prestador es 4:30 am a 12:30

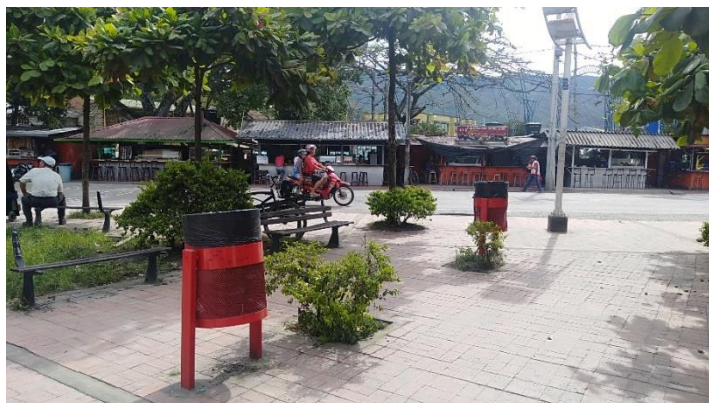
Imagen 21. Registro fotográfico de cestas instaladas en Guaduas

A continuación, se muestran algunas de las cestas públicas observadas en campo durante la visita de inspección realizada en mayo de 2019:
