**EVALUACIÓN INTEGRAL DE PRESTADORES
AGUAS Y ASEO DE EL PITAL Y AGRADO S.A.
E.S.P.**

**SUPERINTENDENCIA DELEGADA PARA ACUEDUCTO,
ALCANTARILLADO Y ASEO**

Bogotá, diciembre de 2019

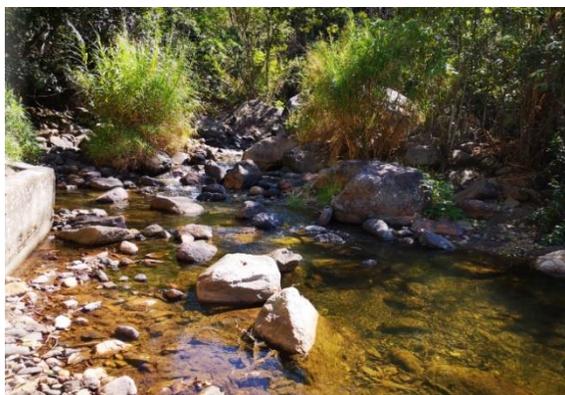
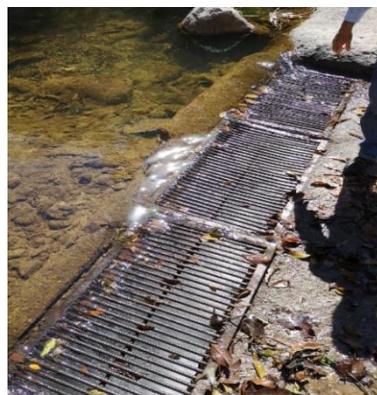
Imagen 3. Captación Quebrada Yaguilga

Respecto a mantenimientos, no se cuenta con un cronograma de mantenimientos establecido, ni se observó en las bitácoras información al respecto.

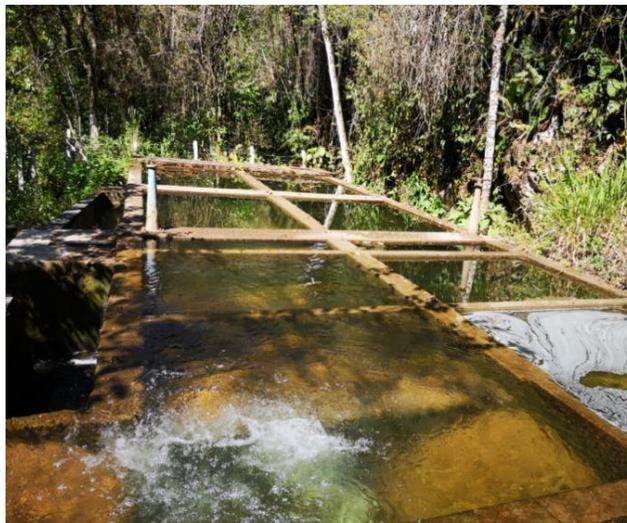
Imagen 4. Desarenador

Respecto a mantenimientos, no se cuenta con un cronograma de mantenimientos establecido, ni se observó en las bitácoras información al respecto.

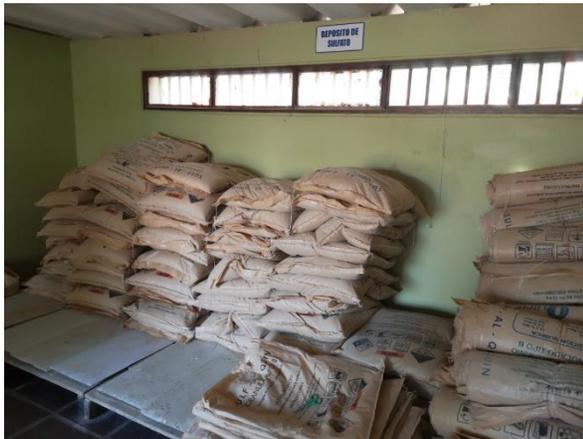
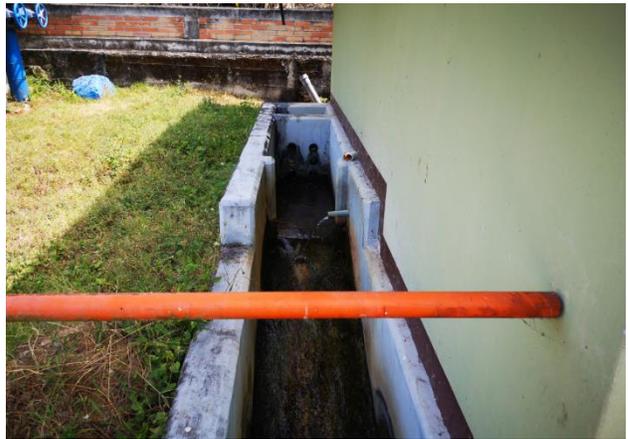
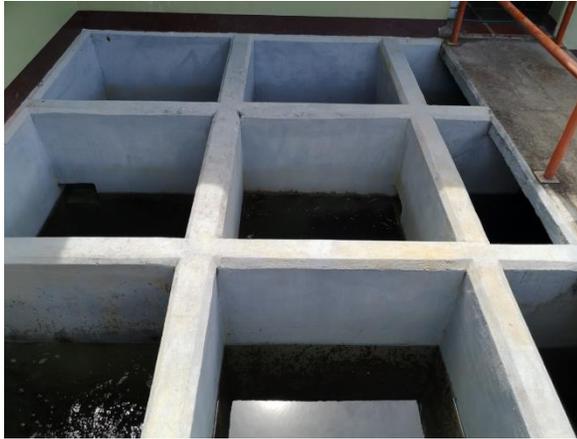
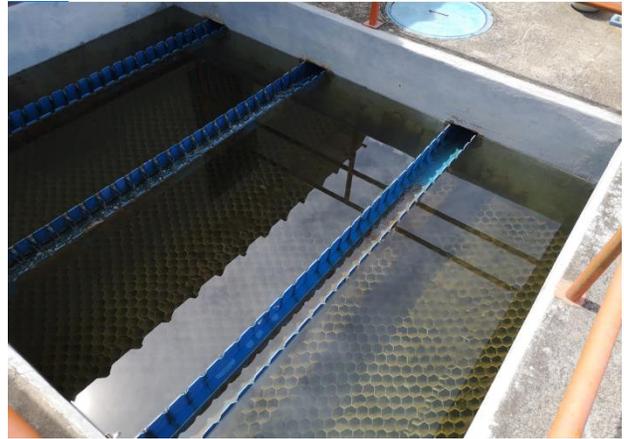
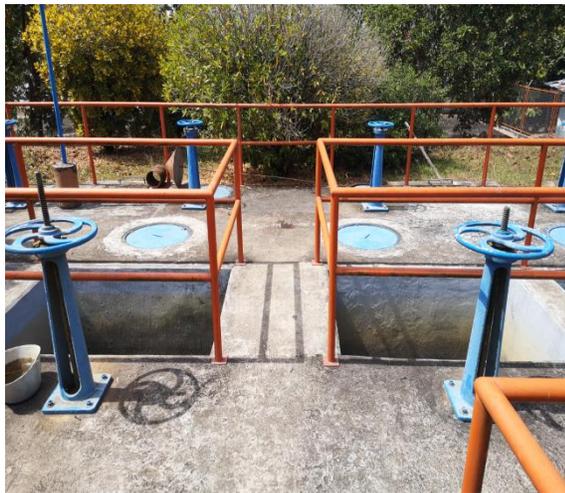
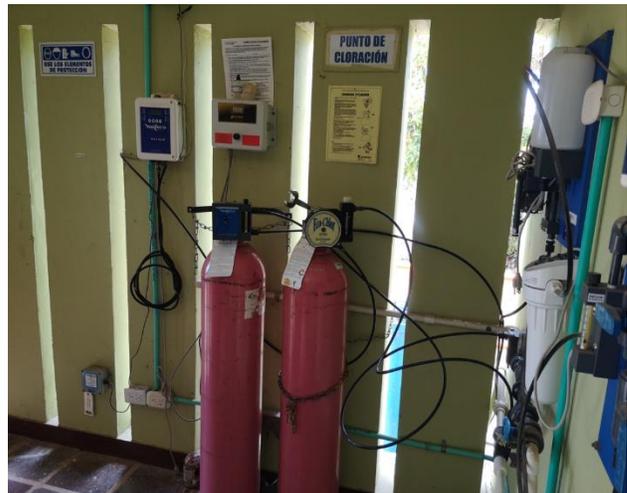
Imagen 5. PTAP Acueducto Regional

Finalmente, respecto al manejo de lodos generados por el proceso de potabilización (sedimentación), el prestador informa que son vertidos en la red de alcantarillado no se cuenta con permiso de vertimientos de la autoridad ambiental competente.

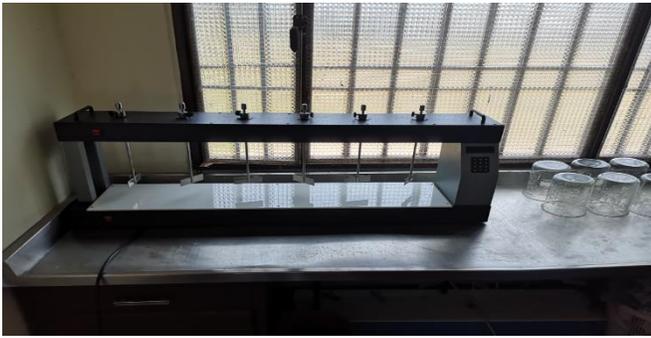
Imagen 6. Equipos laboratorio de procesos.

Para realizar la dosificación del coagulante, cuenta con un equipo para realizar el test de jarras. En la visita realizada el día 12 de septiembre de 2019 se observó que este equipo es utilizado diariamente o cuando las condiciones del agua lo exijan para las vigencias de estudio.

Test de jarras

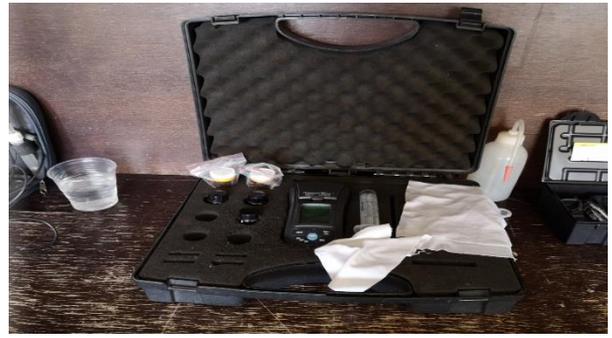
Turbidímetro

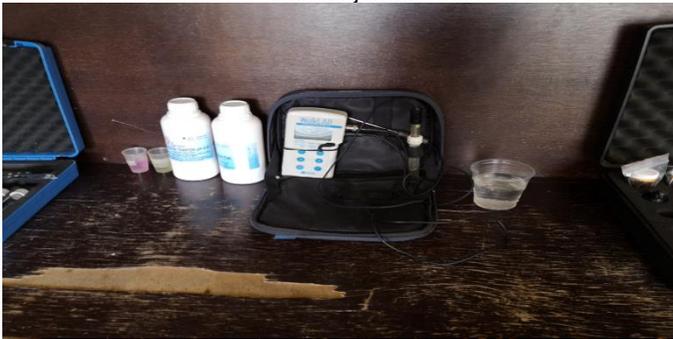
Phmetro

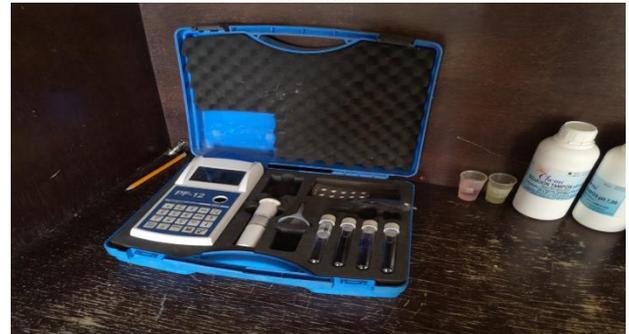
Colorímetro

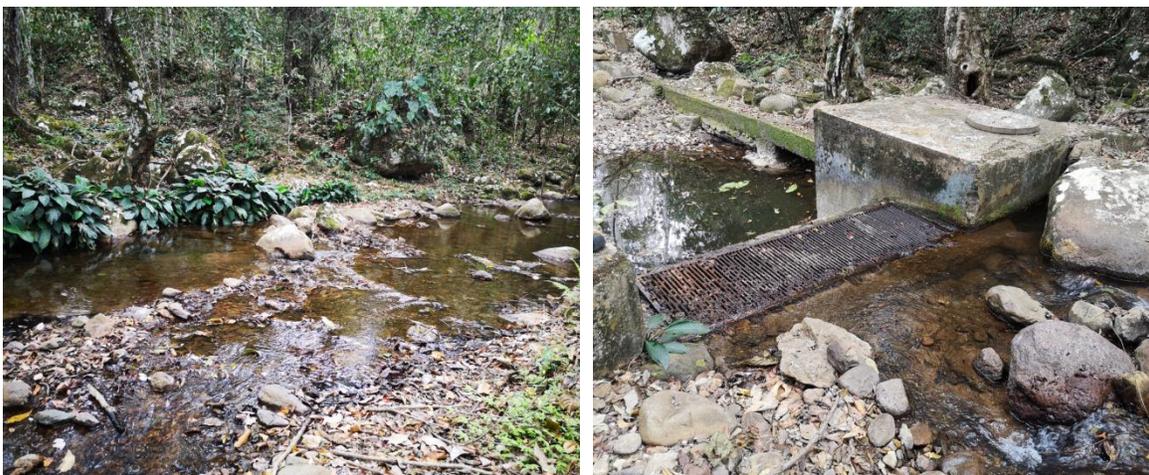
Imagen 9. Captación Quebrada Chimbayaco

El acueducto del municipio del Agrado capta sus aguas en forma alterna, de la quebrada Chimbayaco. La captación está a una distancia de 150 metros del desarenador. La estructura está conformada por una presa de 2,37 metros de ancho y 0,61 m de altura sobre la rejilla, un muro lateral de 3,6 m de longitud. La caja de derivación es de 1,8 metros de longitud y 1,07 metros de ancho en sus dimensiones libre y de la cual sale una tubería de PVC de 8" de diámetro al desarenador.

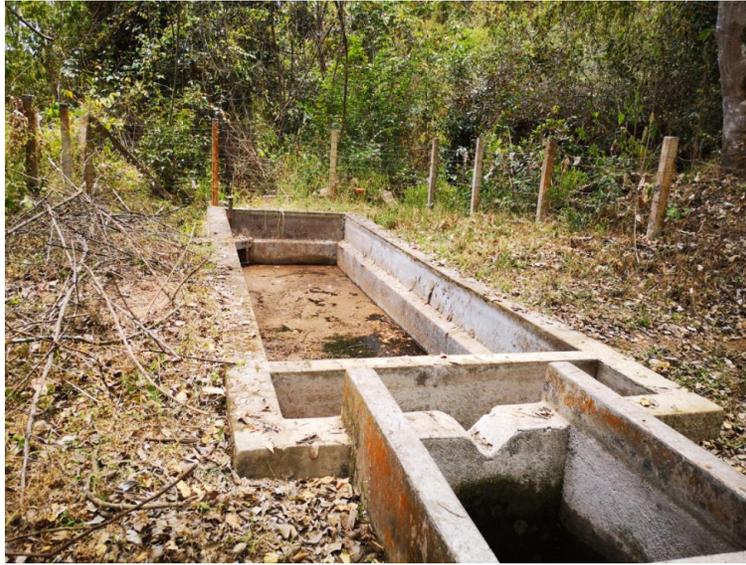
Imagen 10. Desarenador

Posee un tubo de diámetro de 6" que cumple las funciones de vertedero de excesos y está embebido en uno de los muros laterales. No se evidenciaron caudales de rebose en el sistema, pero se evidenció exceso de material externo relacionado con ramas de árboles cercanos, lo cual pudiese repercutir en el funcionamiento de la estructura, lo que indica falta de mantenimiento del pretratamiento.

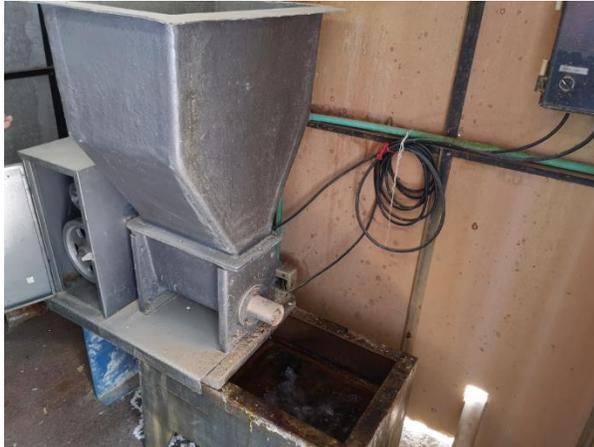
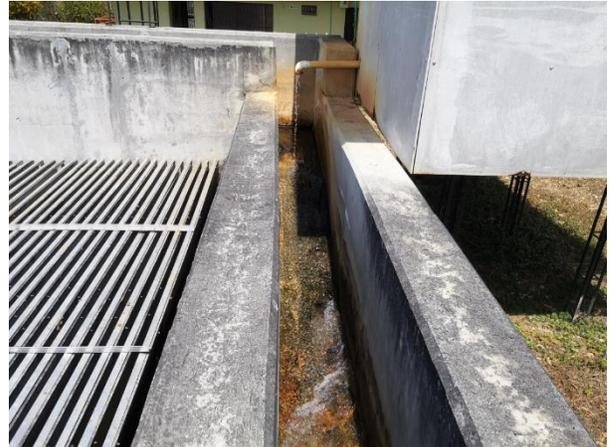
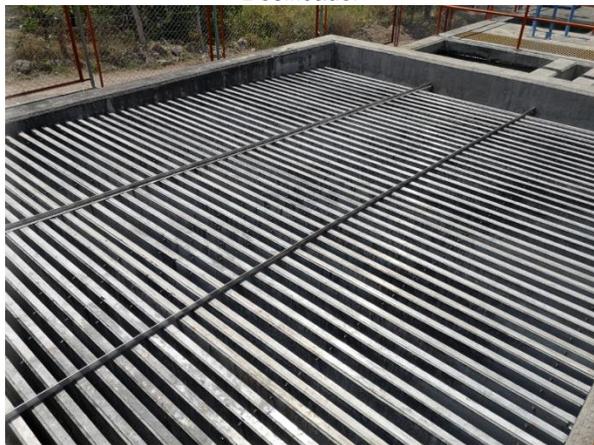
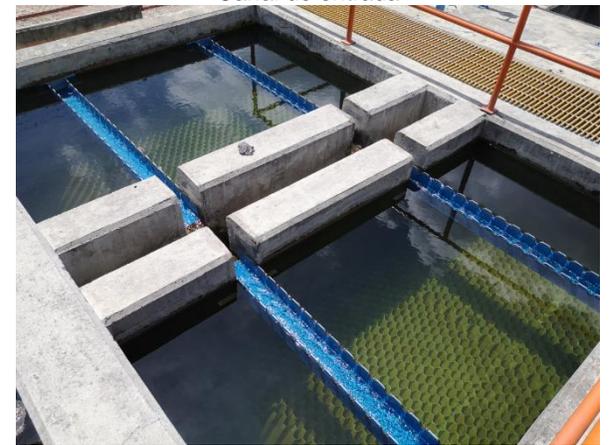
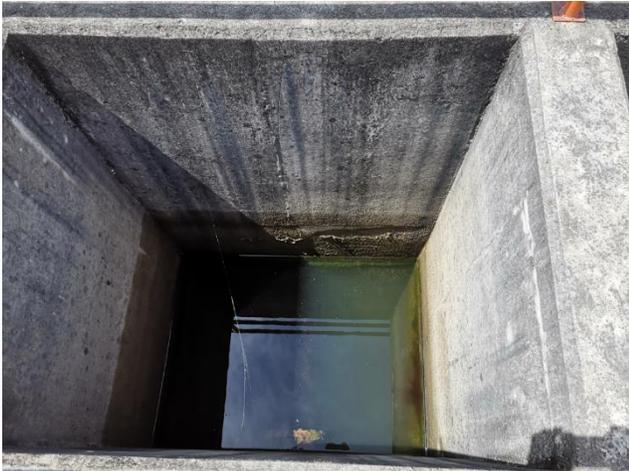
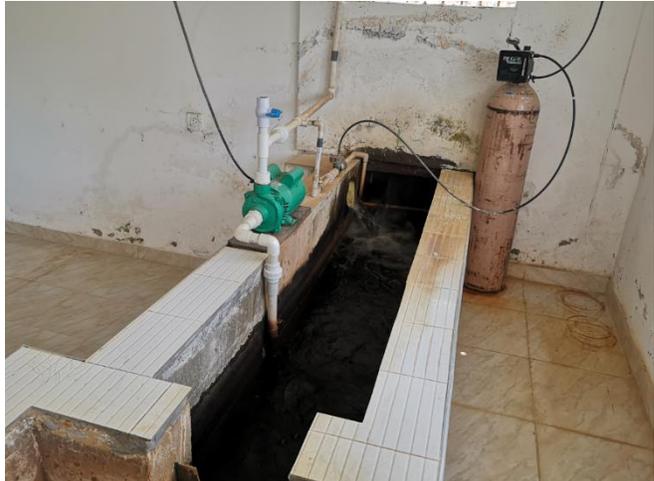
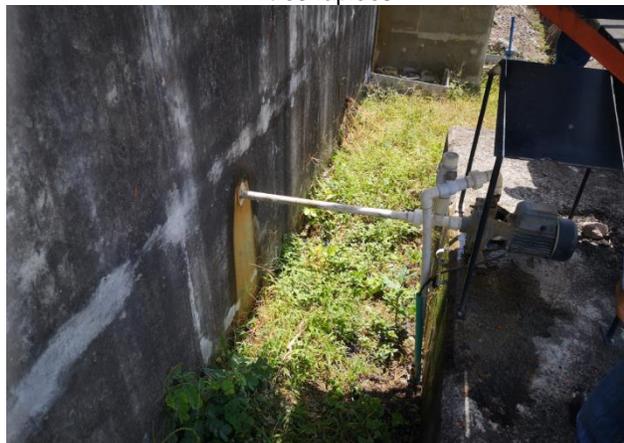
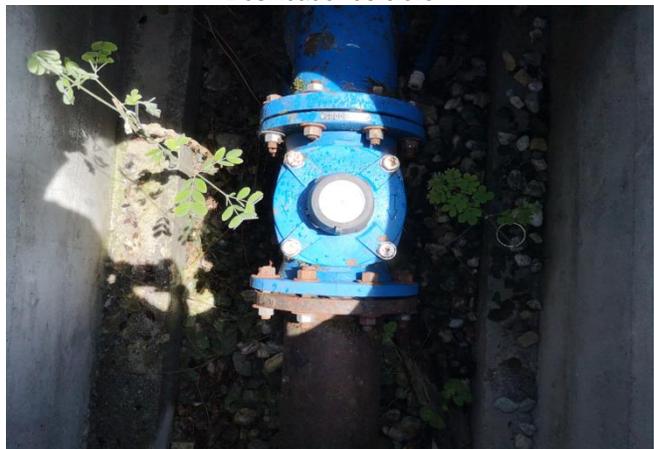
Imagen 11. Subsistema nuevo Agrado

Se observó, instalado un instrumento de macromedición a la salida de la PTAP en funcionamiento.

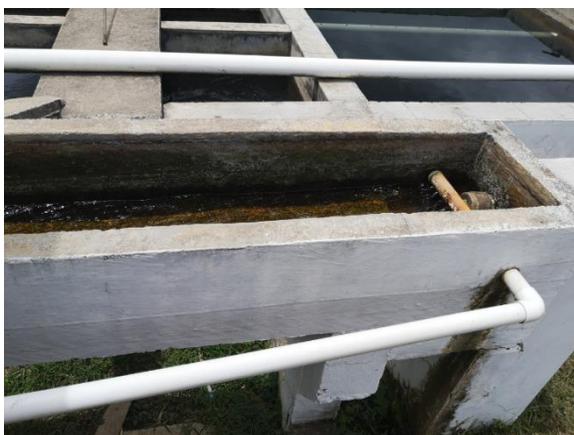
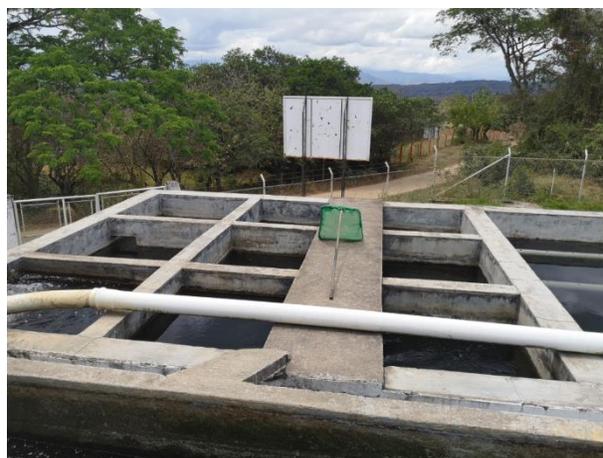
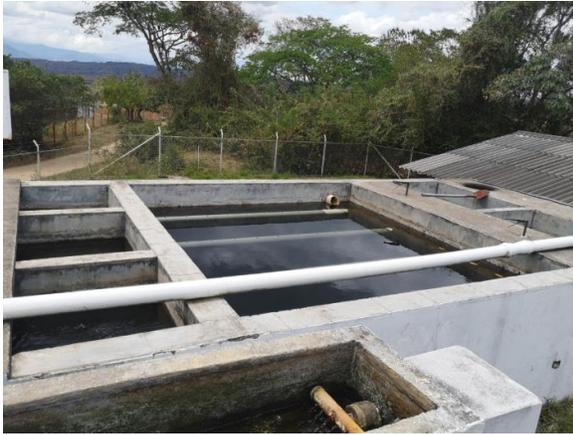
Imagen 12. PTAP Agrado

Se evidencia macromedición a la salida a los corregimientos rurales de San José de Belén, La Gala y Yagilga.

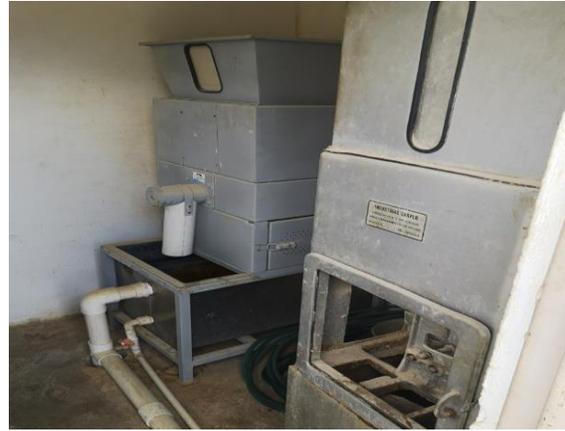
Sedimentación

Dosificadores

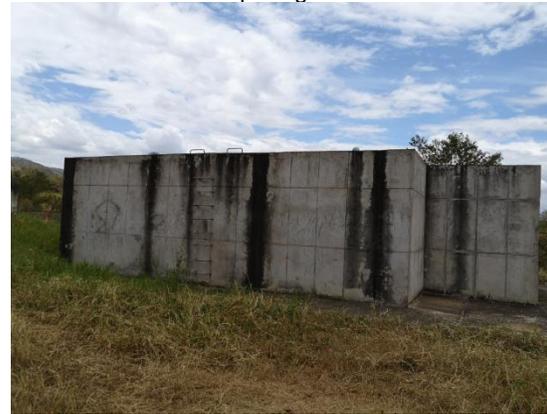
Tanque Agrado

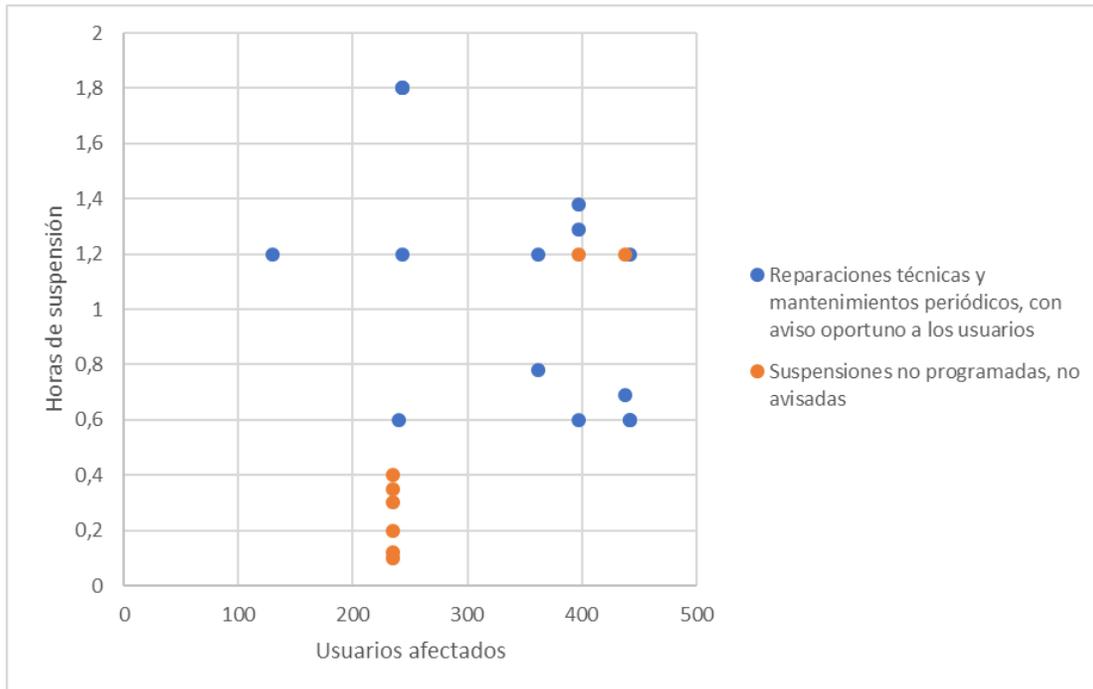
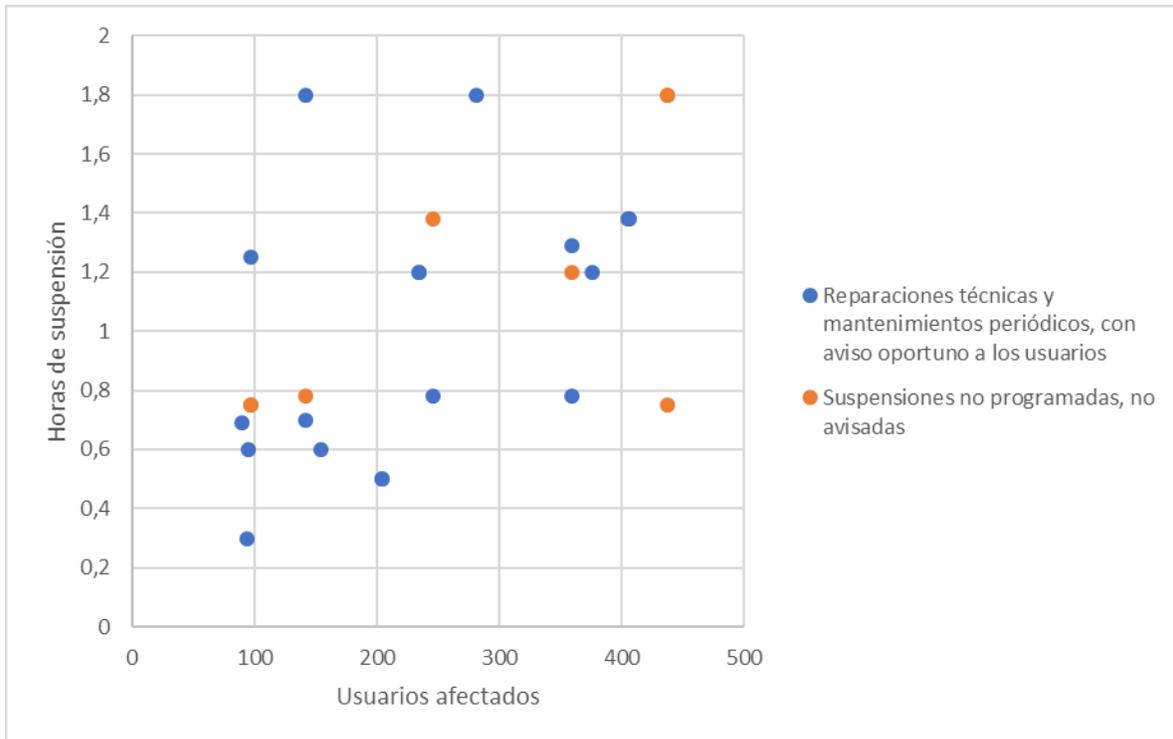
Gráfica 5. Suspensiones Pital y Agrado 2017

Así las cosas, se evidencia que en las suspensiones reportadas al SUI para la vigencia 2017 – 2018, se evidencia que la duración de afectación nunca superó las 2 horas en un mismo día.

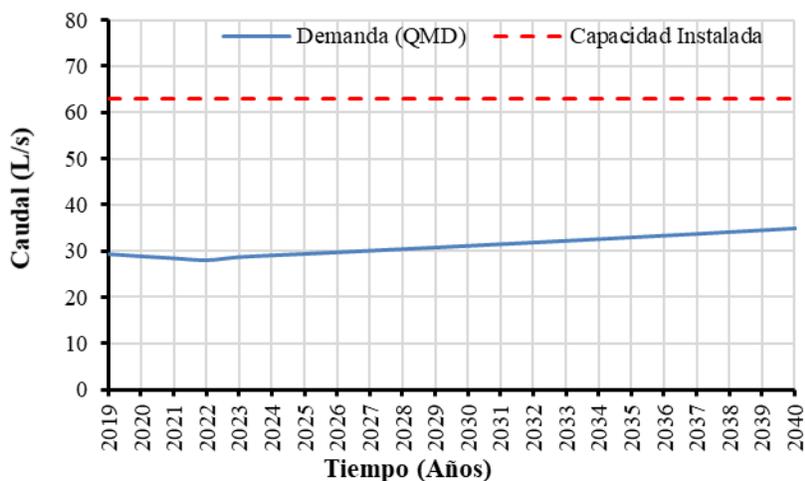
Gráfica 7. Oferta vs. demanda.

Es de precisar que para este cálculo se utilizó el IANC permitido por la normatividad. Adicionalmente se considera únicamente la población en la cabecera municipal. De acuerdo con los resultados obtenidos, la capacidad actual de las Plantas de Tratamiento de Agua Potable en los municipios de Pital y Agrado sería suficiente para abastecer la demanda de la población por los próximos 20 años, lo cual debe verse reflejado en el índice de continuidad.

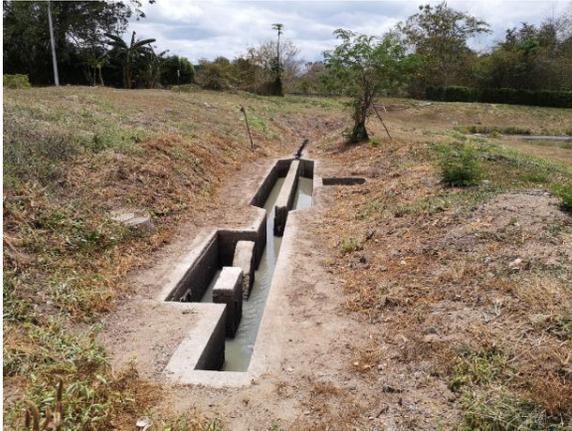
Imagen 17. STAR Agrado

Canaleta de entrada

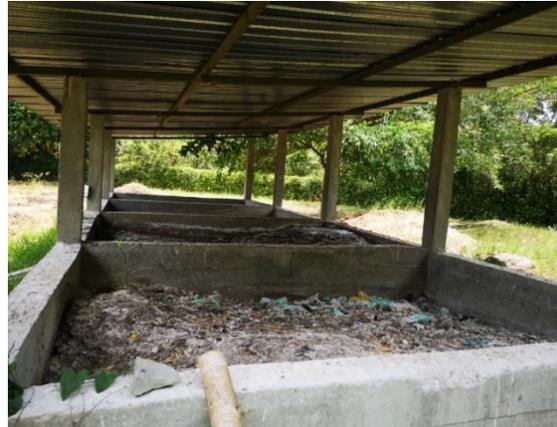
Trampa de grasa y sedimentadores

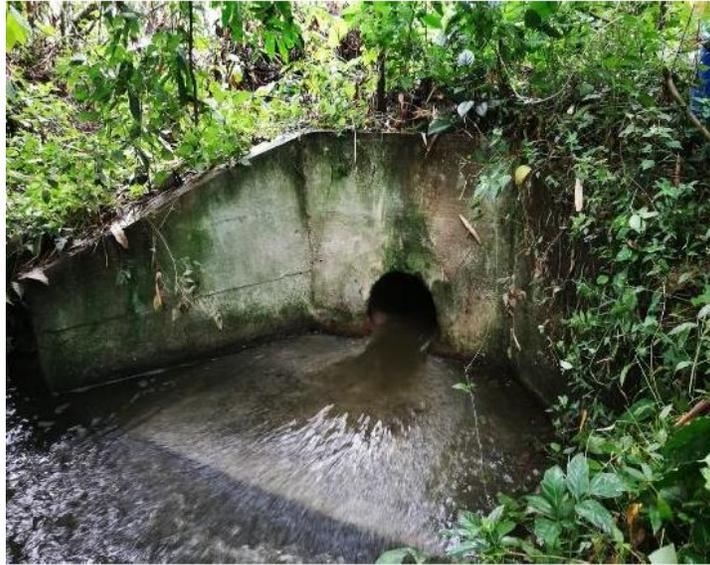
Imagen 18. Punto de vertimiento Agrado

Posterior al tratamiento realizado en el sistema de tratamiento de agua residual en el municipio de Agrado, el prestador realiza un vertimiento puntualizado en la quebrada Chibayaco.

De acuerdo con la última caracterización realizada en el municipio, los caudales registrados en la salida del sistema de tratamiento del municipio del agrado fluctúan durante todo el monitoreo obteniendo un caudal mínimo de 9,89 L/s a la 03:00 a.m. de la mañana del día 4 de diciembre de 2018 y un caudal máximo de 20,69 L/s 2:00 p.m., del 3 de diciembre de 2018. En relación a caracterizaciones del año 2017, el prestador no suministró información de las mismas.

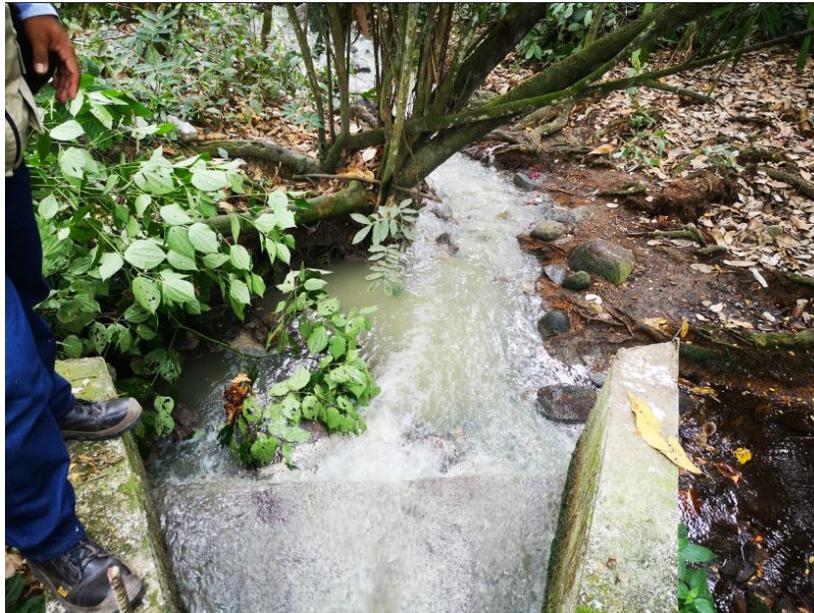
Imagen 19. Punto de vertimiento Pital

De acuerdo con la última caracterización realizada en el municipio, los caudales registrados en el vertimiento Villa Luz fluctúan durante todo el monitoreo obteniendo un caudal mínimo de 10.,0 L/s a las 11:00 p.m., del día 3 de diciembre de 2018 y un caudal máximo de 25,30 L/s a las 9:00 a.m. del 3 de noviembre de 2018. En relación a caracterizaciones del año 2017, el prestador no suministró información de la misma.

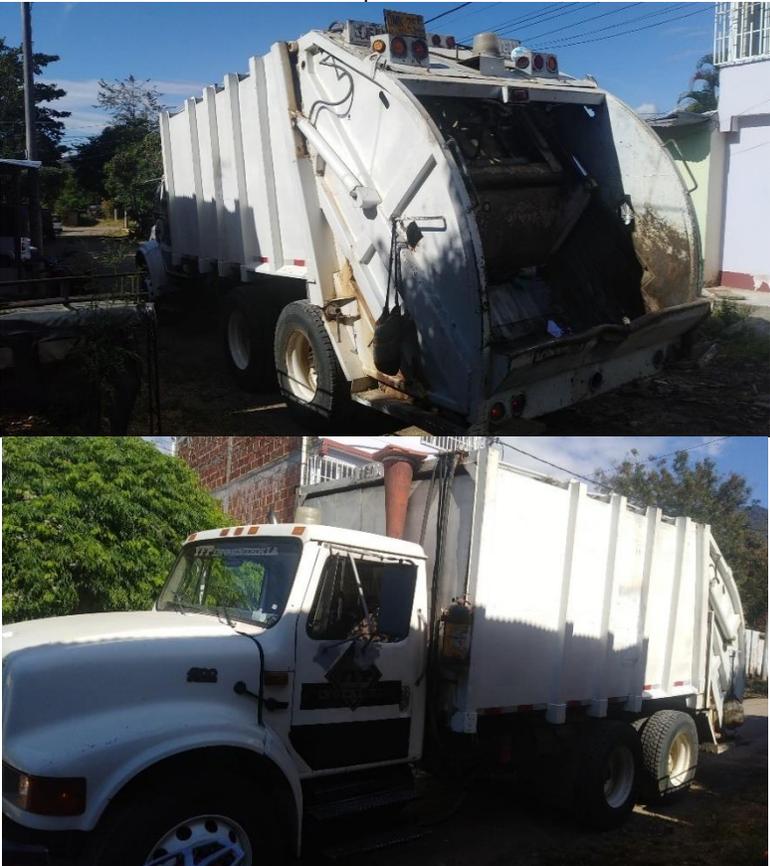
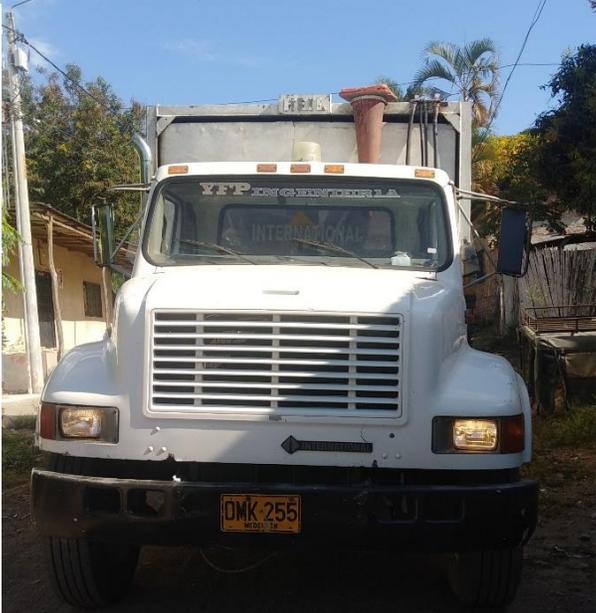
Tabla 49. Verificación de vehículo de placas OMK 255

Datos de verificación		Identificación del vehículo	
Fecha:	11/09/2019	Placas:	OMK 255
Hora:	8:10 am	Tipo:	Compactador
Dirección:	Carrera 5 Calle 4 El Pital	Capacidad:	14 Ton
		Modelo:	1998
		Marca:	Internacional
		Propietario:	Comercializadora e Inversiones
Observaciones		Evidencia fotográfica	
<p>El vehículo presentaba un extintor sin fecha de vencimiento.</p> <p>No presentaba logos de identificación.</p> <p>No presentó fuga de lixiviados.</p> <p>Se evidenció equipo de carreteras.</p>		<p>Vehículo de placas OMK 255</p>

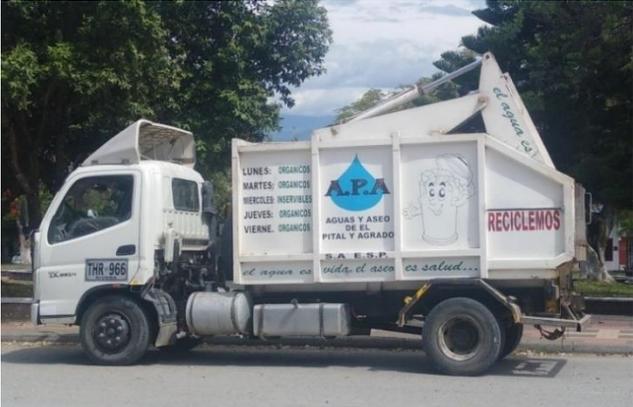
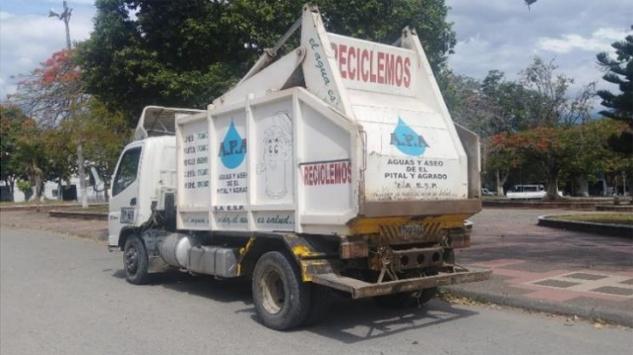
Tabla 50. Verificación de vehículo de placas THR 966

Datos de verificación		Identificación del vehículo	
Fecha:	12/09/2019	Placas:	THR 966
Hora:	10:00 am	Tipo:	Compactador
Dirección:	Carrera 15	Capacidad:	4,5 Ton
	Calle 18	Modelo:	2015
	Agrado	Marca:	Foton
	Propietario:	Aguas y Aseo de El Pital y Agrado	
Observaciones		Evidencia fotográfica	
<p>El vehículo no presentaba luces sobre la cabina, ni en la caja de compactación, ni en la tolva.</p> <p>El vehículo presentaba el tubo de escape de gases por debajo de la altura máxima de vehículo.</p> <p>El vehículo no presentó fuga de lixiviados.</p> <p>Se evidenció equipo de carreteras.</p>		<p data-bbox="829 1241 1143 1272">Vehículo de placas THR 966</p>

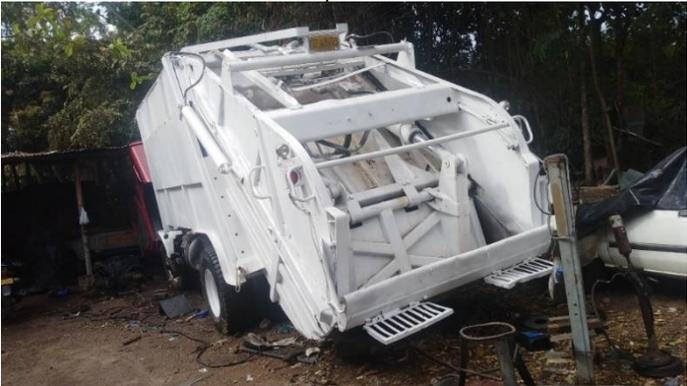
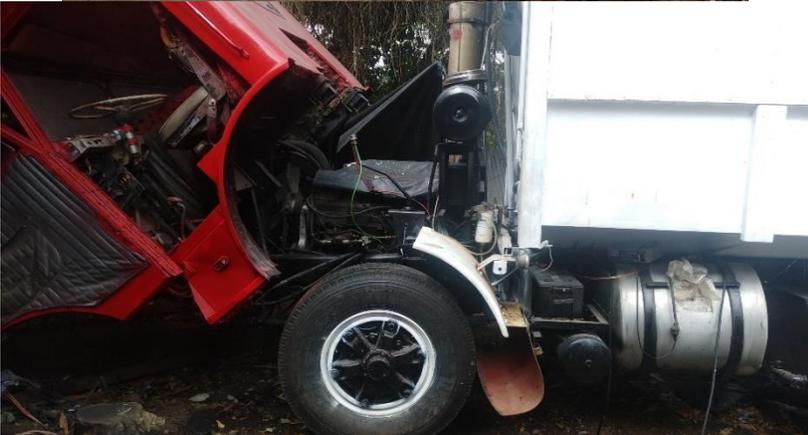
Datos de verificación		Identificación del vehículo	
Fecha:	11/09/2019	Placas:	OZA 563
Hora:	11:30 am	Tipo:	Compactador
Dirección:	Taller	Capacidad:	8 yardas cúbicas
		Modelo:	Sin información
		Marca:	Sin información
		Propietario:	Aguas y Aseo de El Pital y Agrado
Observaciones		Evidencia fotográfica	
<p>El vehículo se encontraba en mantenimiento.</p>		<p>Vehículo de placas OZA 553</p>

Dado lo anterior, existen presuntos incumplimientos a los numerales 1,4, 14 y 17 del artículo 2.3.2.2.2.3.36. del Decreto 1077 de 2015 que indican:

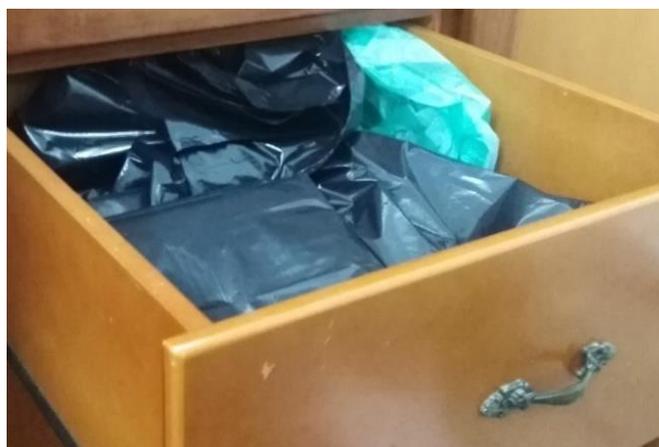
Imagen 22. Insumos Actividad de barrido

Durante la visita, se evidenciaron insumos para el desarrollo de la actividad en las instalaciones de la empresa. Las bolsas de barrido son de color negro y no tienen ninguna identificación del prestador.

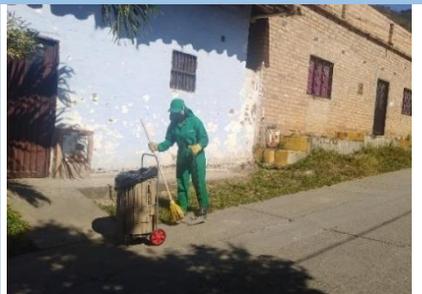
Microrruta	Hora y Fecha	Dirección	Observaciones	Evidencia fotográfica
El Pital	8:30 am 11/09/2019	Carrera 10 N 9 – 47 El Pital	El operario portaba plano de la microrruta. Se evidencia uso de overol, calzado industrial, gorra de sol, guantes, tapabocas. Los elementos utilizados para la actividad de barrido son: carro, bolsas, escoba y recogedor. No se usan conos de señalización. El horario de la ruta informado por el prestador es de 7:00 am a 12 pm, 1 pm a 4 pm.

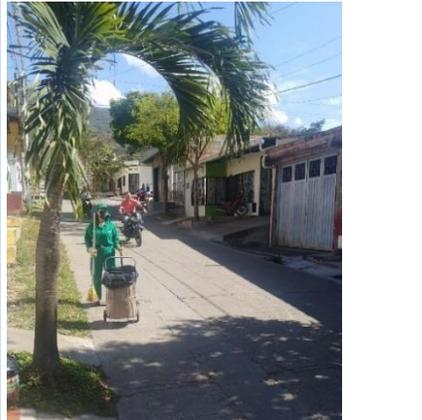
El Pital	9:30 am 11/09/2019	Calle 10 carrera 9	El operario portaba plano de la microrruta. Se evidencia uso de overol, calzado industrial, gorra de sol, guantes, tapabocas. Los elementos utilizados para la actividad de barrido son: carro, bolsas, escoba y recogedor. No se usa conos de señalización. El horario de la ruta informado por el prestador es de 7:00 am a 12 pm, 1 pm a 4 pm.

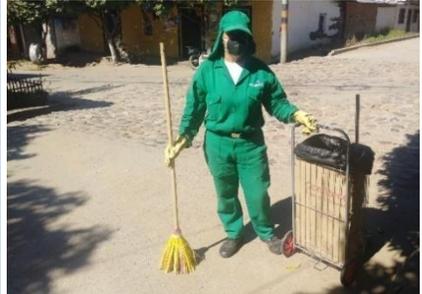
Agrado	9:30 am 12/09/2019	Calle 6 N 8 – 31 Barrio Manzaluz	El operario no portaba plano de la microrruta. Se evidencia uso de overol, calzado industrial, gorra de sol, guantes, tapabocas. Los elementos utilizados para la actividad de barrido son: carro, bolsas, escoba y recogedor. No se usa conos de señalización. El horario de la ruta informado por el prestador es de 7:00 am a 12 pm, 2 pm a 4 pm.

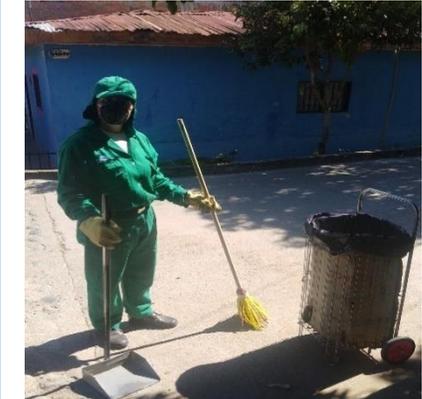
Agrado	10:15 am 12/09/2019	Carrera 5 N 14 – 16 Barrio Manzaluz	El operario no portaba plano de la microrruta. Se evidencia uso de overol, calzado industrial, gorra de sol, guantes, tapabocas. Los elementos utilizados para la actividad de barrido son: carro, bolsas, escoba y recogedor. No se usa conos de señalización. El horario de la ruta informado por el prestador es de 7:00 am a 12 pm, 2 pm a 4 pm.

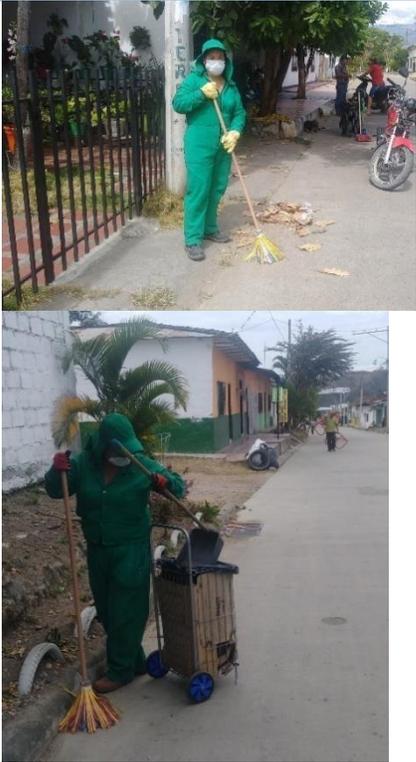
Microrruta	Hora y Fecha	Dirección	Observaciones	Evidencia fotográfica
Agrado	12/09/2019	Agrado	<p>El operario no portaba plano de la microrruta. Se evidencia uso de overol, calzado industrial, gorra de sol, guantes, tapabocas. Los elementos utilizados para la actividad de barrido son: carro, bolsas, escoba y recogedor. No se usa conos de señalización. El horario de la ruta informado por el prestador es de 7:00 am a 12 pm, 2 pm a 4 pm.</p>

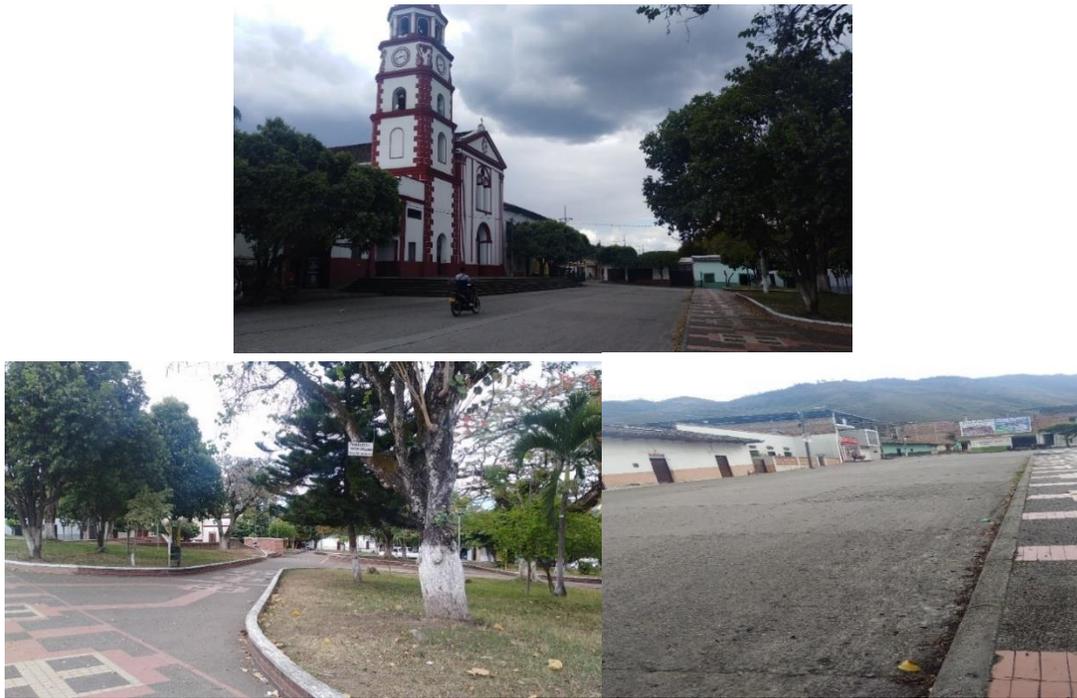
Imagen 23. Condiciones de limpieza municipio de El Pital

En general se observaron buenas condiciones de limpieza como se muestra a continuación:

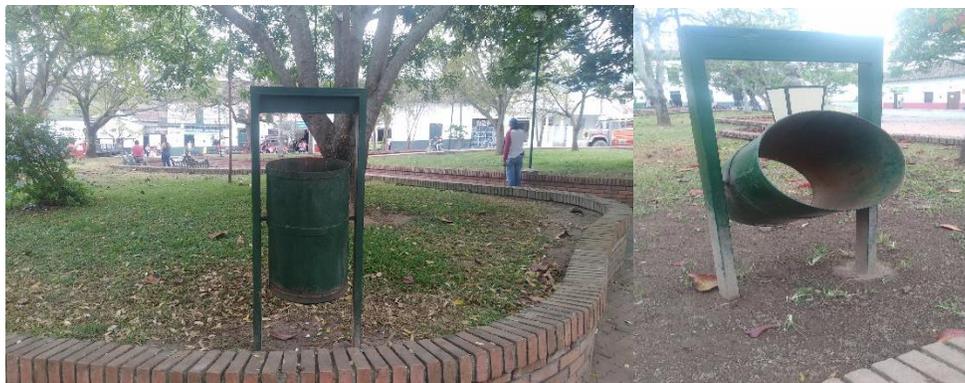
Imagen 25. Registro fotográfico de cestas instaladas en Agrado

Los PPSA para cada uno de los municipios relacionan un programa de instalación de cestas. Sin embargo, indican que se realizarán conforme a acuerdos con las alcaldías. Por lo que se requiere al prestador para que indique la gestión que se realiza frente al tema. Así mismo el prestador deberá tener en cuenta la entrada en vigencia de las resoluciones CRA 853/18 y 883/2019 en lo concerniente a este tema.

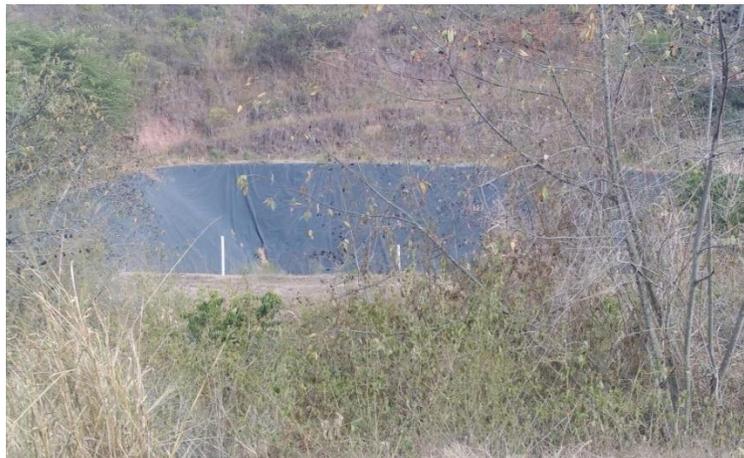
Imagen 29. Celda sin uso

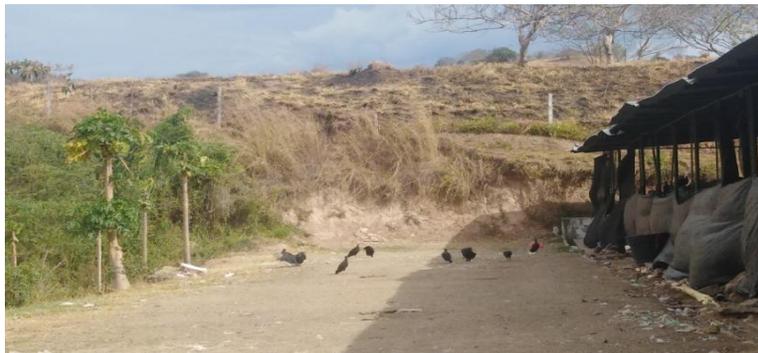
Imagen 31. Presencia de vectores por actividad de tratamiento
