**EVALUACIÓN INTEGRAL DE PRESTADORES
AGUAS Y ASEO DE LA CORDIALIDAD S.A.S. E.S.P.**

Superservicios
Superintendencia de Servicios
Públicos Domiciliarios

**SUPERINTENDENCIA DELEGADA PARA ACUEDUCTO,
ALCANTARILLADO Y ASEO**

Bogotá, diciembre de 2019

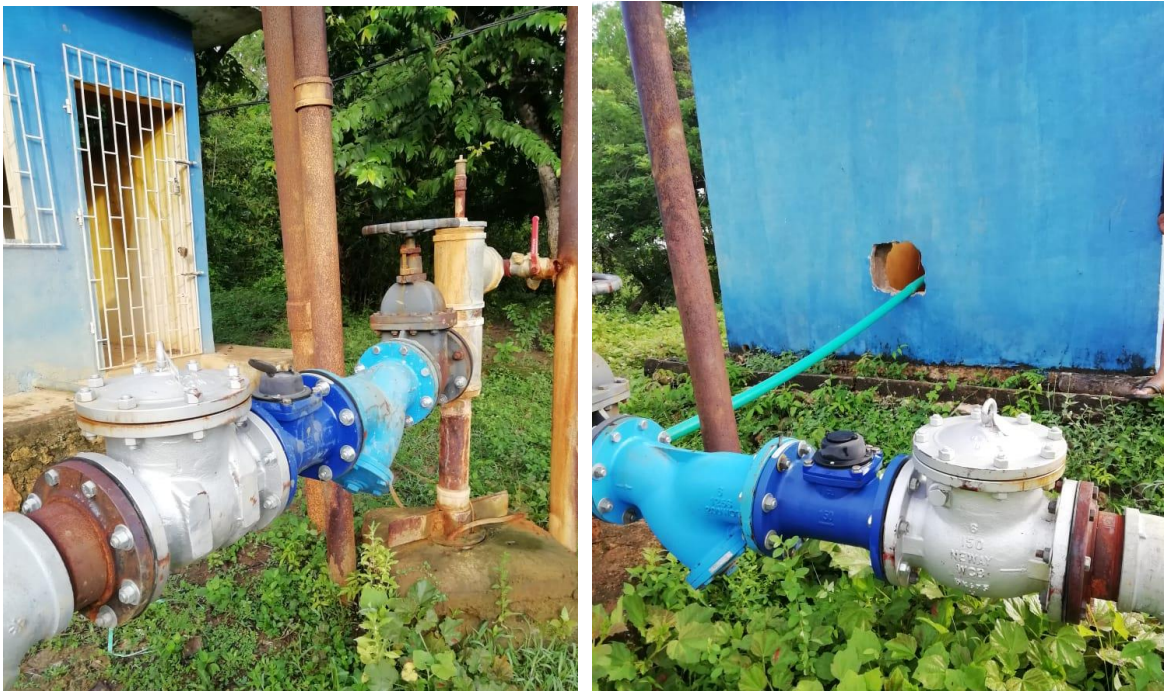
Imagen 5. Pozos profundos.

En cuanto al mantenimiento de los pozos, el prestador informó que éste se realiza cada 3 a 4 meses. No obstante, a la fecha no se cuenta con soporte escrito de lo anterior.

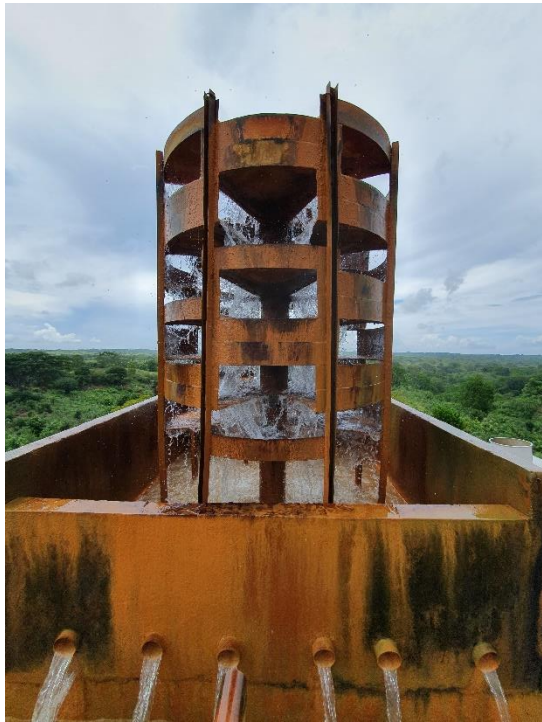
Imagen 6. Planta de tratamiento de agua potable.

Torre de aireación

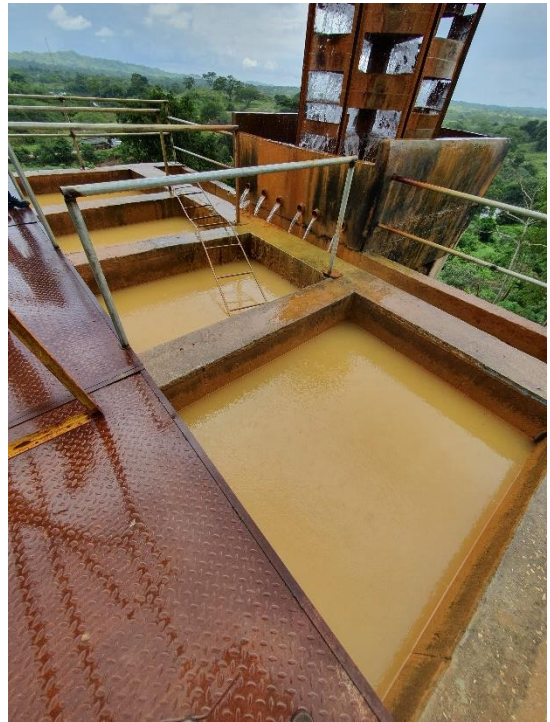
Filtros

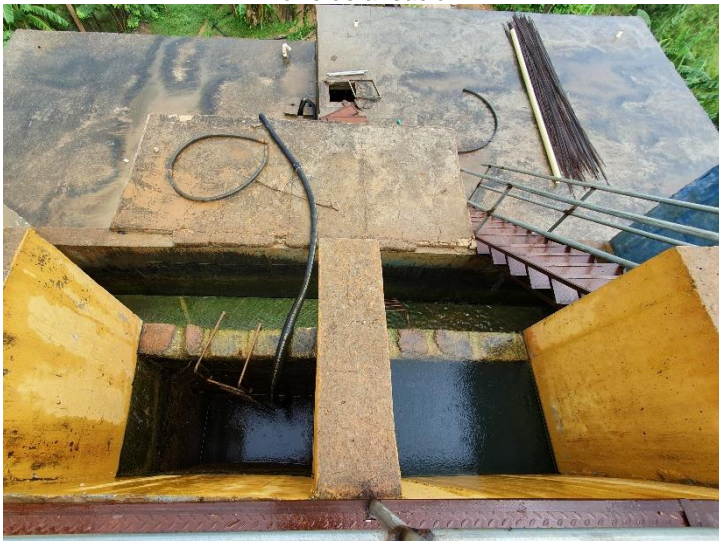
Finalmente, el agua ingresa a un tanque de almacenamiento de 400 m³. En dicho tanque se realiza la dosificación manual de hipoclorito de sodio.

Tanque de almacenamiento

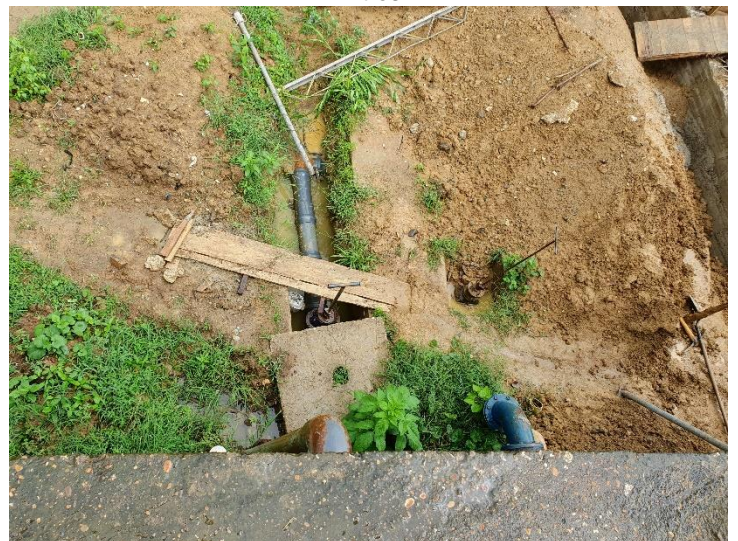
Línea de salida hacia la red de distribución

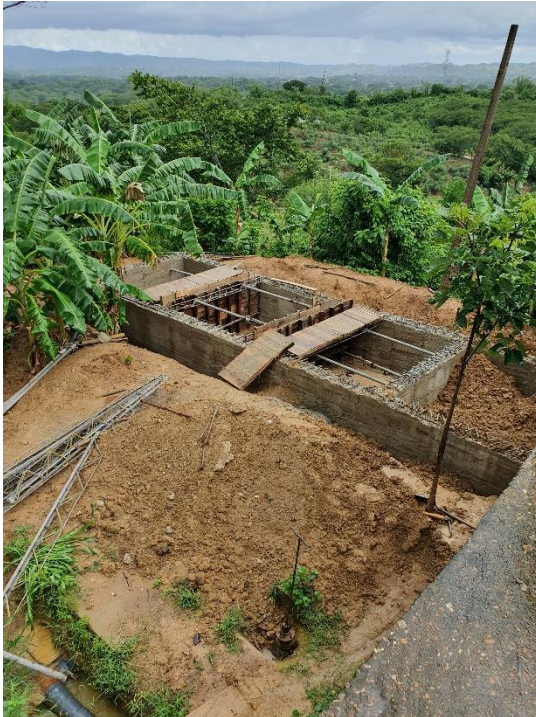
Imagen 7. Obras de optimización planta de tratamiento.

Cimentación para los nuevos filtros

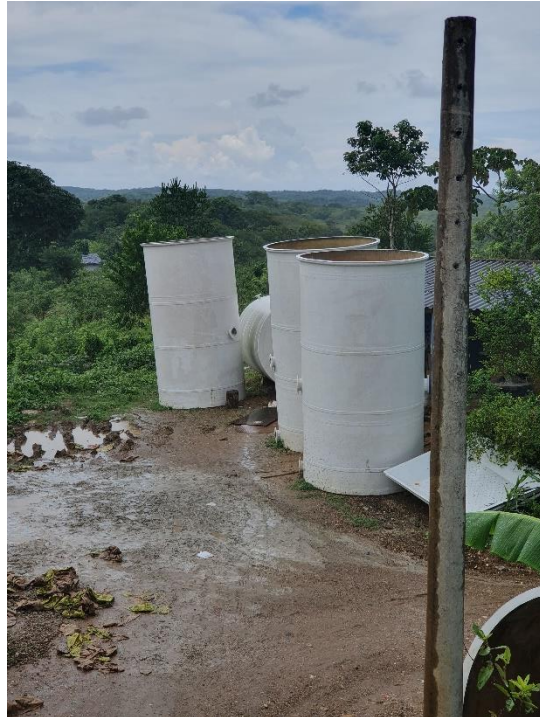
Nuevos filtros

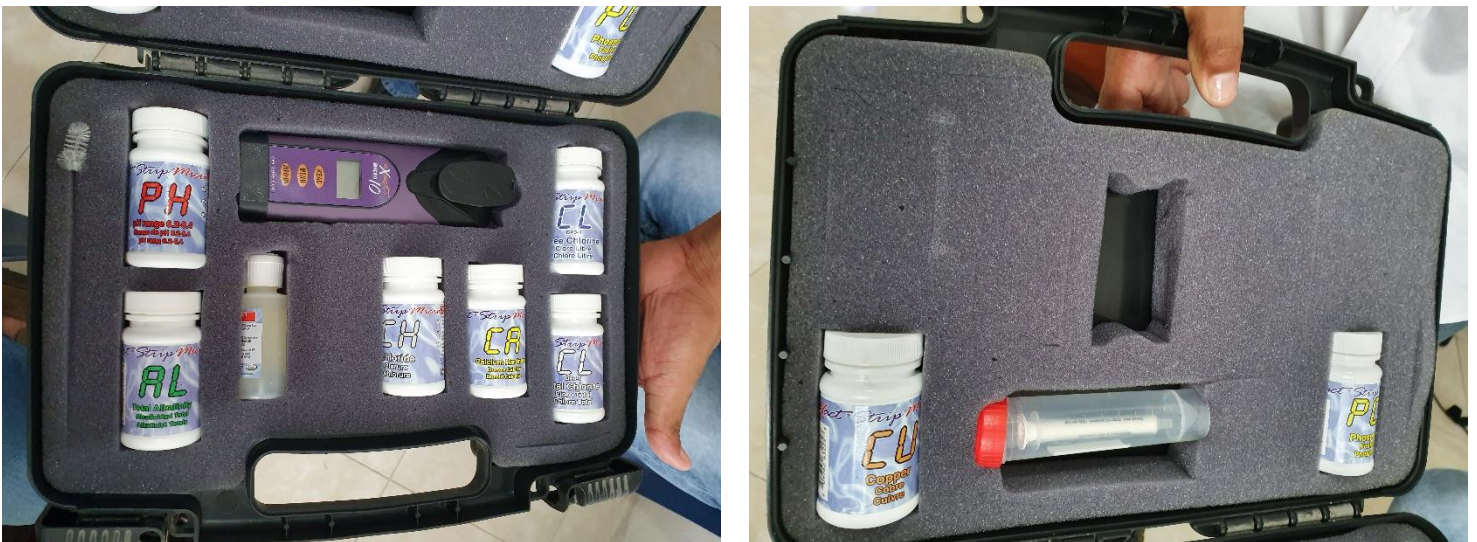
Imagen 8. Laboratorio portátil.

En cuanto a la calibración de este equipo, el prestador no suministró información. Asimismo, en visita tampoco se encontró el rótulo en el equipo que incluyese dicha información.

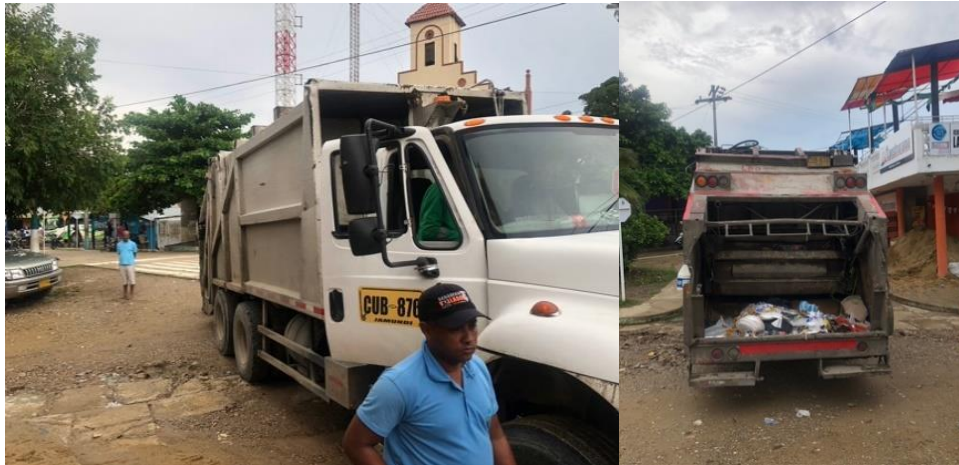
Imagen 10. *Recolección en el municipio de Clemencia - Bolívar*

A continuación, se muestran los registros fotográficos que dan cuenta del desarrollo de la actividad de recolección en el municipio de Clemencia – Bolívar:

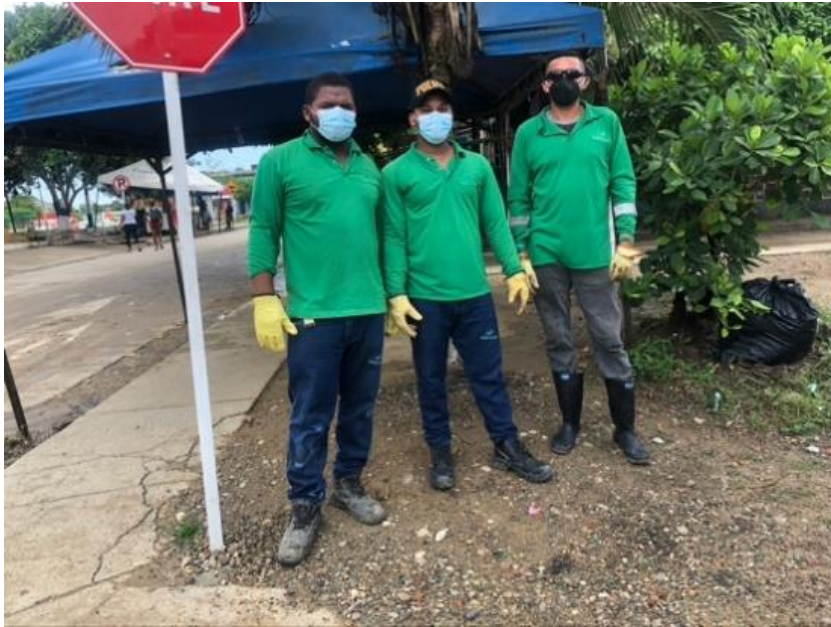
Imagen 11. *Uso incompleto de los implementos de seguridad.*

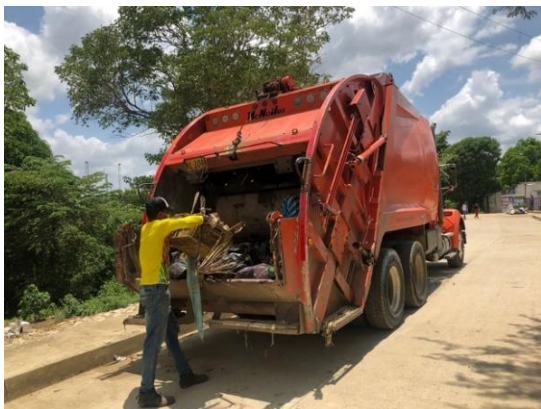
Imagen 12. Vista lateral y trasera y uso de canastilla

Datos de verificación		Identificación del vehículo	
Fecha:	16/09/19 y 17/09/19	Placas:	OKL104
Hora:	12:35	Tipo:	Compactador
Dirección:	Barrio Rosamaría – Calle 17#16a (Luruaco – Atlántico) y municipio de Mahates – Bolívar.	Capacidad:	6428 kg
		Modelo:	2003
		Marca:	KENWORTH
		Propietario:	Octavio de Jesús Amaya
Observaciones			
<ul style="list-style-type: none"> • El conductor no portaba el SOAT impreso. La empresa deberá remitir copia del mismo una vez recibido este documento. • Únicamente extintor y botiquín de primeros auxilios. • No cuenta con logotipos de la empresa. • No cuenta con luces en la caja de compactación ni en la zona de tolva. • No cuentan con elementos complementarios suficientes para evitar la dispersión de residuos. Únicamente se identificó una canastilla de apoyo. • El vehículo presentaba fuga de líquido (lixiviado).

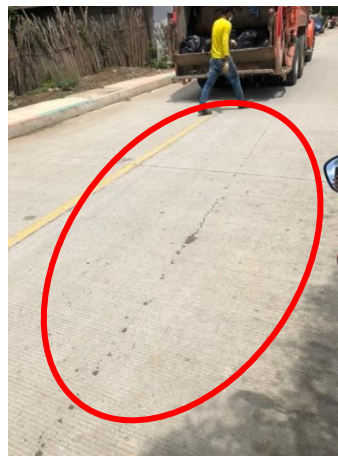
Imagen 13. Trazo de fuga de líquido (lixiviado)

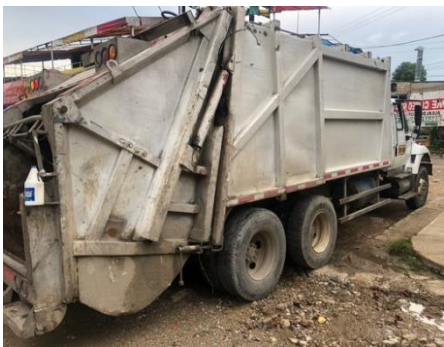
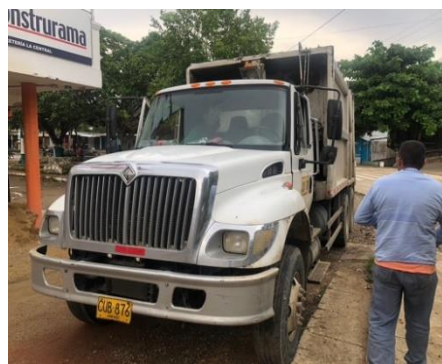
Datos de verificación		Identificación del vehículo	
Fecha:	18/10/19	Placas:	CUB876
Hora:	15:12	Tipo:	Compactador
Dirección:	Calle Principal – Clemencia, Bolívar.	Capacidad:	20 toneladas
		Modelo:	2007
		Marca:	INTERNATIONAL
		Propietario:	Mejía Rivera Mary Luz
Observaciones			
<ul style="list-style-type: none"> • El conductor no portaba el SOAT impreso. La empresa deberá remitir copia del mismo una vez recibido este documento. • El extintor que portaba el vehículo se encontraba vencido. • No cuenta con logotipos de la empresa. • Las luces de la cabina y la caja de compactación estaban rotas. • No cuenta con luces en la zona de tolva. • Al momento de la verificación en el vehículo no portaban elementos complementarios para evitar dispersión de residuos. No obstante, al notificársele al supervisor este procedió a traer una escoba y un recogedor del centro de atención al usuario. • El tubo de escape no está por encima de la altura máxima del vehículo. • El vehículo presentaba fuga de líquido (lixiviado).

Imagen 14. Vista lateral

Imagen 15. Vista frontal

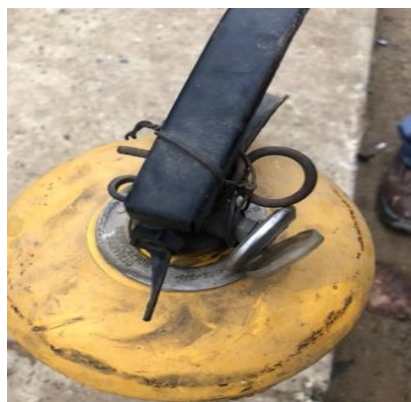
Imagen 17. Extintor vencido

Las deficiencias encontradas implican que se está presentando un presunto incumplimiento a los numerales 1, 4, 6, 14, 16 y 17 del Decreto 1077 de 2015 que indican:

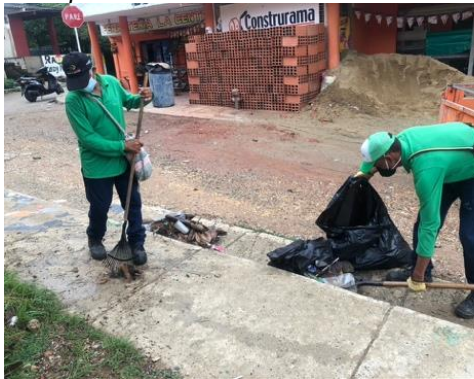
Microrruta	Hora y Fecha	Dirección	Observaciones	Evidencia fotográfica
L – Mi – Vi Tarde	13:49 18/09/2019	Barrio Cordialidad – Parque de Piedra	<ul style="list-style-type: none"> - Los elementos utilizados para la actividad de barrido son: pala, bolsas y rastrillo, los cuales se identificó que eran insuficientes para una correcta limpieza del lugar. - Uno de los operarios no portaba con guantes para la ejecución de la actividad. - La frecuencia informada por el supervisor de la actividad es de lunes, miércoles y viernes de 2 pm a 5 pm. Lo anterior difiere de lo informado por el prestador durante la consignación el acta de visita. - Los residuos son recolectados en la ruta del día siguiente de recolección. 	<p><i>Operarios de la actividad de barrido</i></p>

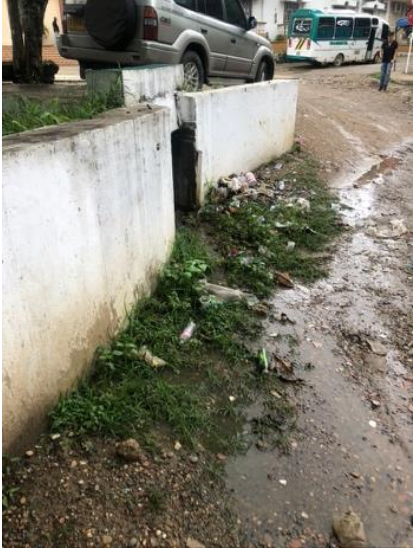
Microrruta	Hora y Fecha	Dirección	Observaciones	Evidencia fotográfica
				<p data-bbox="1040 306 1474 359"><i>Zona del Parque de Piedra con residuos remanentes</i></p>

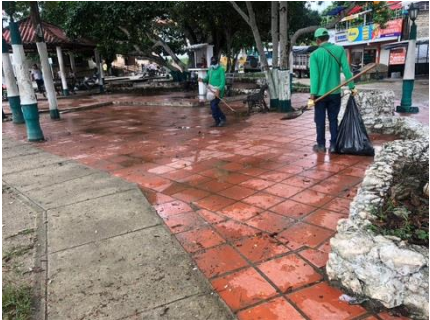
<p data-bbox="1029 905 1485 930"><i>Actividad de barrido en el Parque la Piedra</i></p>

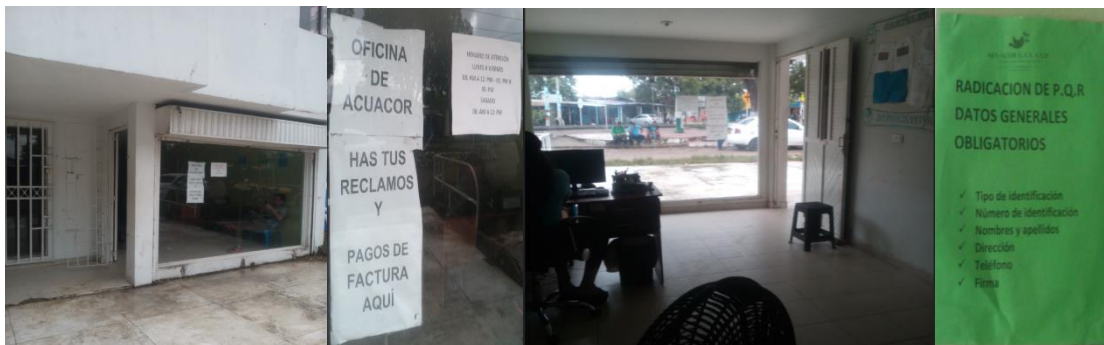
Imagen 28. Oficina de Atención al usuario

La oficina de atención al usuario en el municipio de Clemencia el prestador informó que desde julio del año pasado está ubicada en la Carretera La Cordialidad, carrera 13 calle 8-250 Barrio La Cordialidad.
