EVALUACIÓN INTEGRAL DE PRESTADORES
AGUASCOL ARBELÁEZ S.A. E.S.P.

Superservicios
Superintendencia de Servicios
Públicos Domiciliarios

**SUPERINTENDENCIA DELEGADA PARA ACUEDUCTO,
ALCANTARILLADO Y ASEO**

Bogotá, agosto de 2019

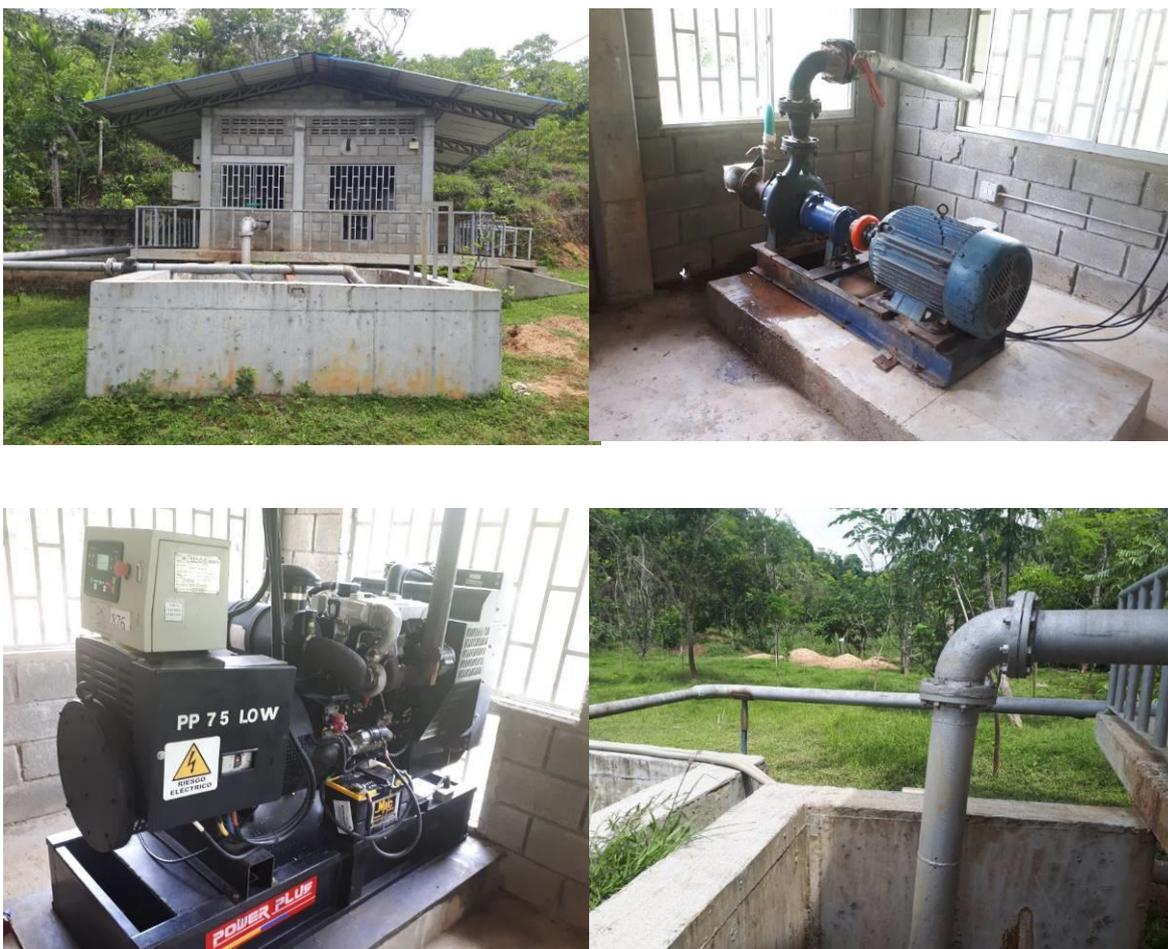
Imagen 15. Sistema de bombeo.

La estación de bombeo está ubicada a 4 m del pozo de succión con un área superficial de 4 m² y 3 m de profundidad. Para la impulsión del agua cruda se cuenta con dos bombas que requieren energía a 220 voltios y que tiene un motor con una potencia de 50 hp cada una. La bomba impulsa el agua desde el pozo de succión hasta la planta de tratamiento. Se evidencia planta eléctrica en caso de contingencia para el bombeo y de igual manera, pequeñas fugas en el proceso como se evidencia en la imagen:

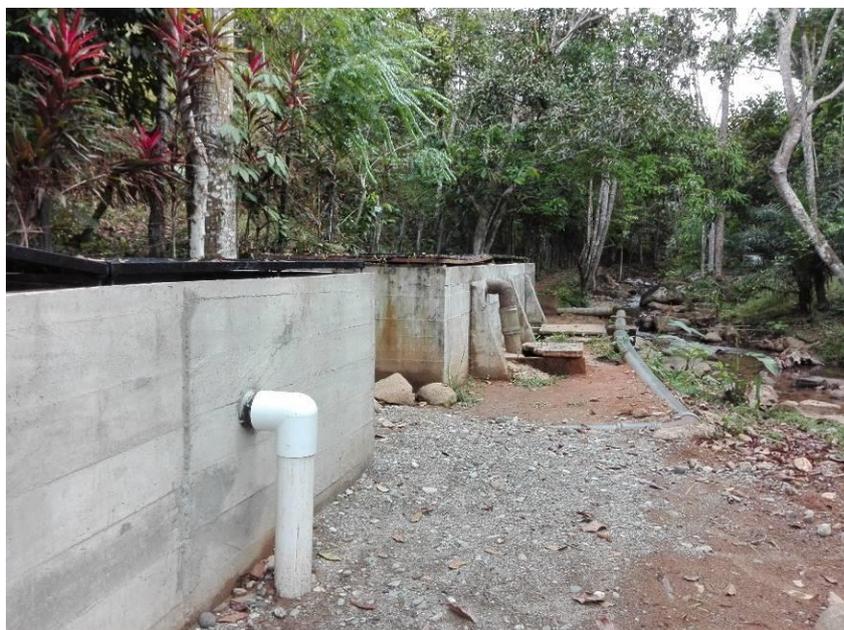
Imagen 22. Desarenador Tarazá.

El agua entra por el fondo del desarenador a través de tres tuberías de $\varnothing 8''$ en acero, distribuyendo el flujo. Una vez el agua ingresa al desarenador es transportada hasta la parte final donde se tiene una pantalla en lámina de acero con sección en L, creando una cámara la cual cuenta con un orificio que se encuentra desempalmado de la tubería de conducción, lo que hace que no pueda funcionar.

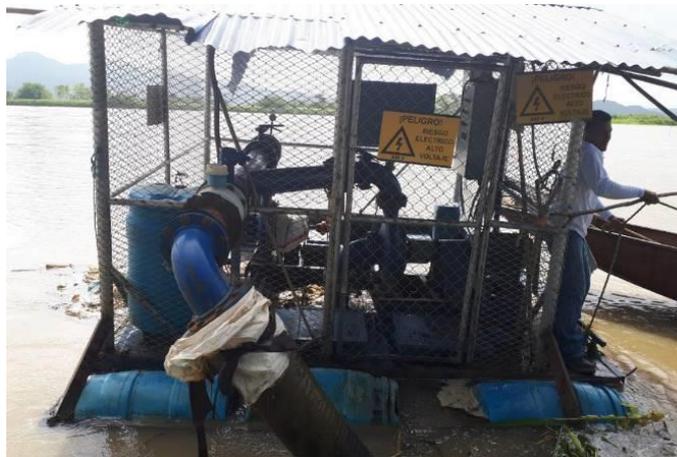
Imagen 28. Estructura de captación. Barcaza Flotante.

En relación con mantenimientos en la captación, el prestador cuenta con el formato F-AA-01, en el cual se describen las actividades a realizar y revisiones de la infraestructura. De igual manera, se evidencia un cronograma de mantenimientos, del cual, hay evidencia de su cumplimiento, según la información recopilada en la visita.

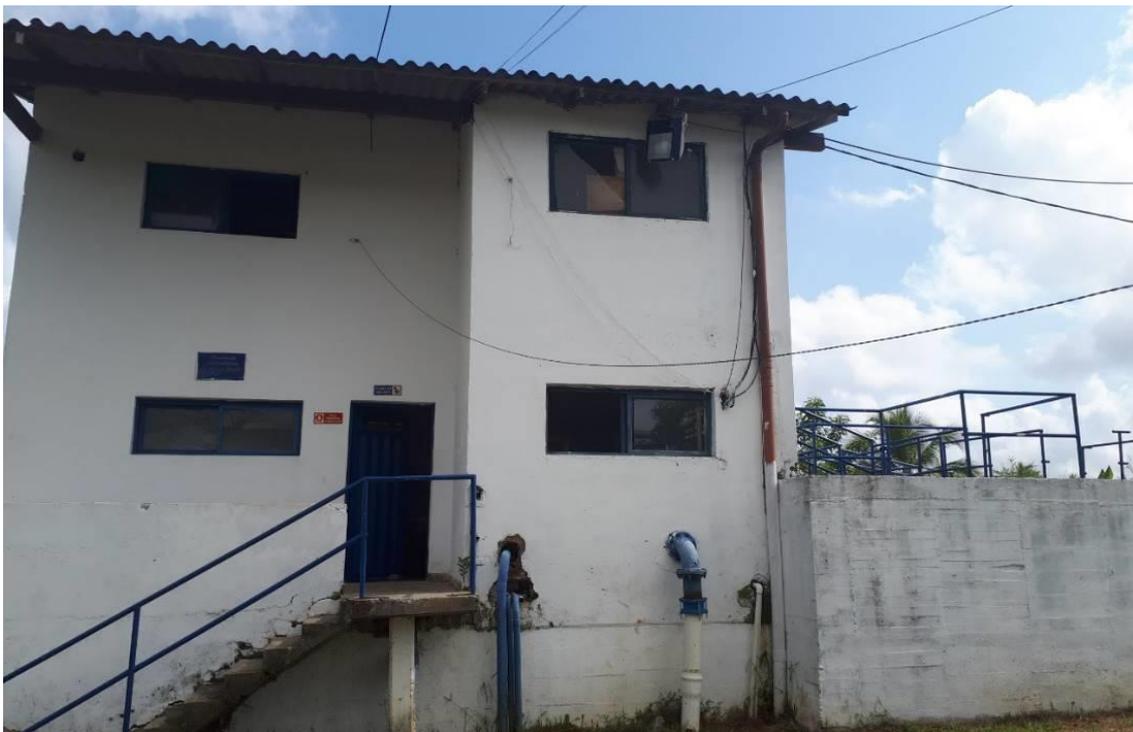
Imagen 30. PTAP Nechí.

Ahora bien, en caso de suspensiones del fluido eléctrico, la planta no cuenta con una planta eléctrica como respaldo.

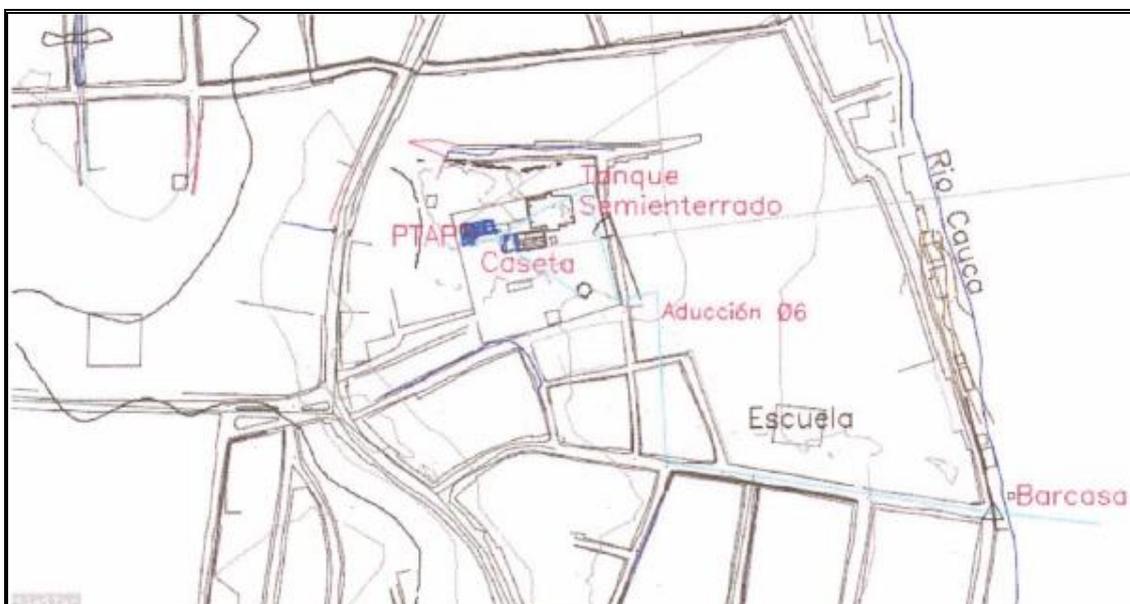
Imagen 39. Esquema de acueducto Nechí

La red de distribución inicia desde la salida del tanque de almacenamiento elevado y se une luego a la red que recibe el agua que sale directamente del sistema de bombeo a través una tubería de Ø 6" empezando a distribuir en toda la zona urbana.

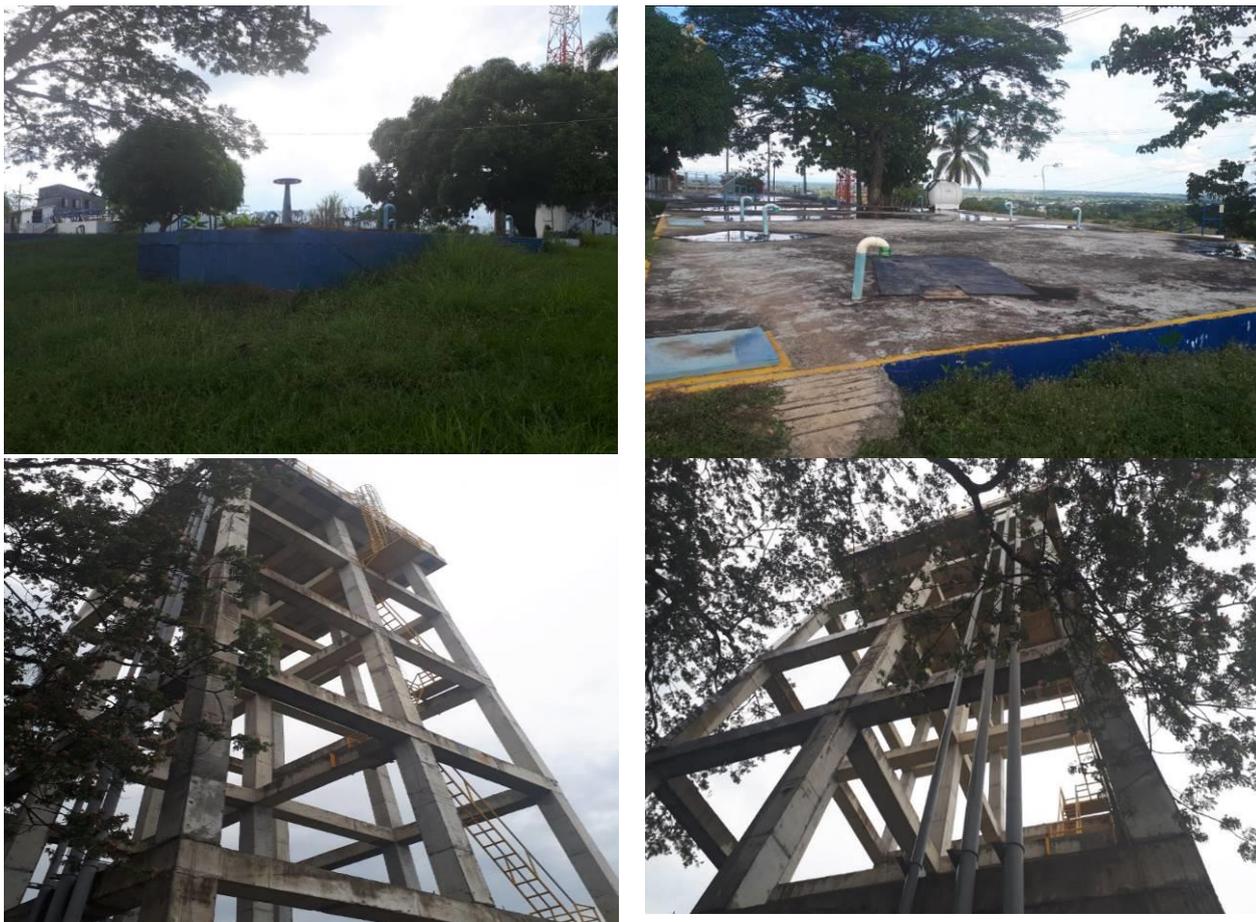
Imagen 40. Tanques de almacenamiento Caucasia.

Respecto a la situación de los tanques con los que en la actualidad cuenta la empresa, se evidencia que se encuentran en estado operativo.

El tanque N° 3, es una estructura elevada en concreto reforzado, abastece las partes altas (la cota de las viviendas está por encima de la cota de servicio del Tanque N° 1) del barrio Buenos Aires. Este tanque es alimentado por una tubería de PVC-P Ø4" y una bomba centrífuga que impulsa el agua del tanque N° 1. Cuenta con un pasamuro de Ø4" como rebose y una tubería de distribución de Ø4". Aunque presenta algunas fugas sobre todo en la losa inferior, solo requiere de impermeabilización para seguirlo usando.

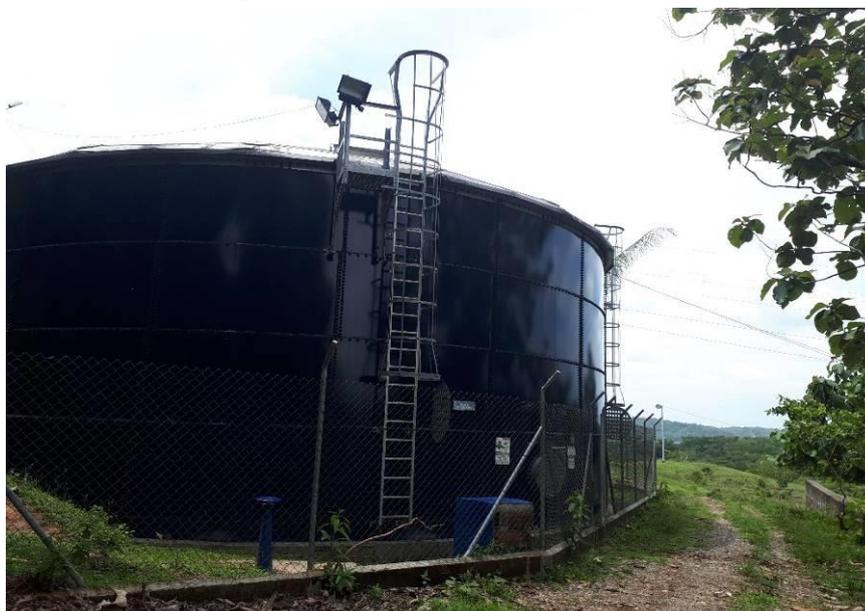
Imagen 43. Tanques de almacenamiento.

Respecto a la situación del tanque que en la actualidad cuenta la empresa, se evidencia que se encuentran en buen estado.

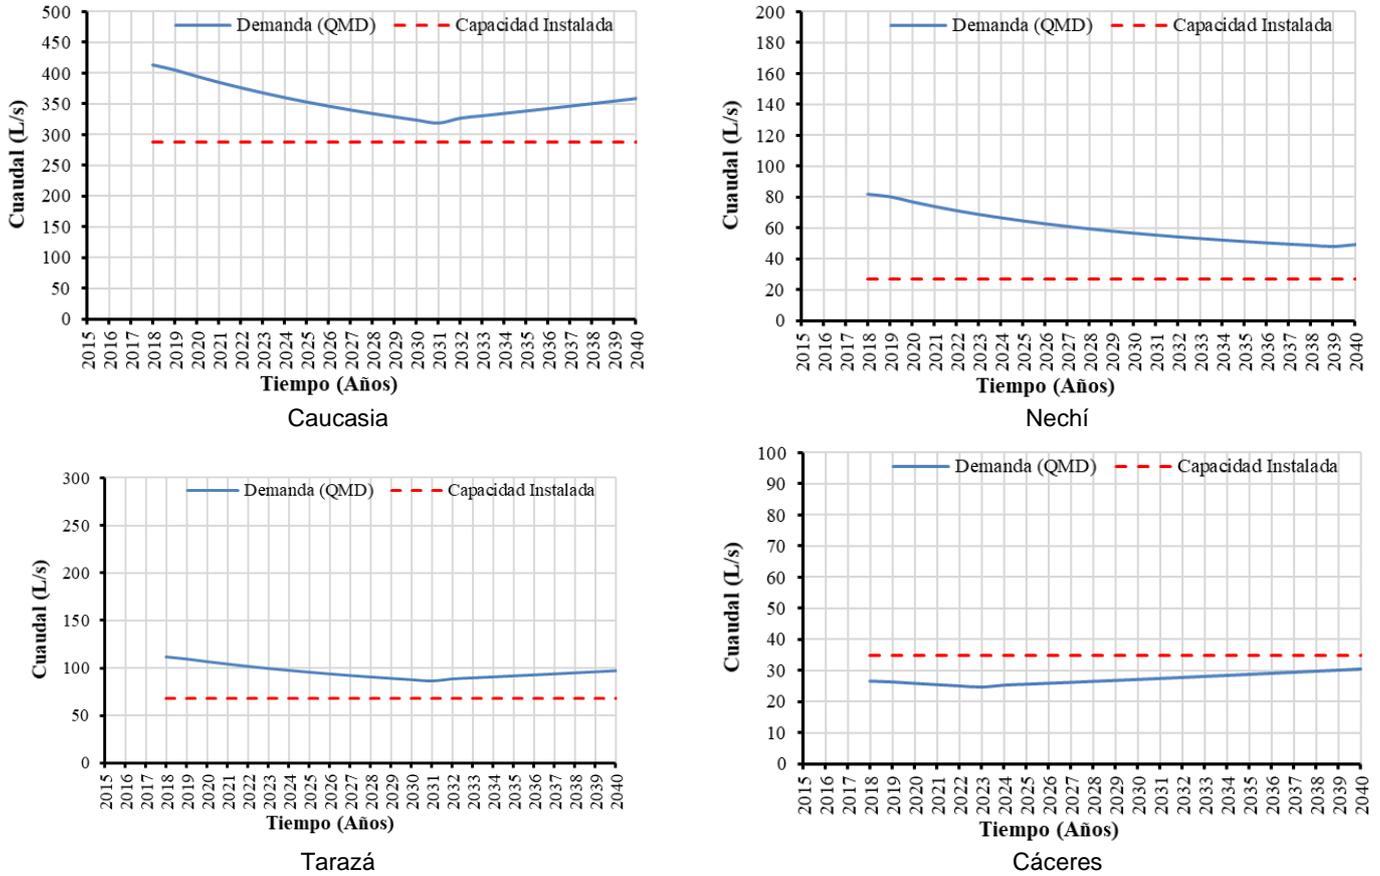
Es de precisar que para este cálculo se utilizó el IANC que presentaba el prestador para 2018. Adicionalmente se considera únicamente la población en la cabecera municipal.

De acuerdo con los resultados obtenidos, la capacidad actual de las Plantas de Tratamiento de Agua Potable en los municipios de Caucasia, Nechí y Tarazá no es suficiente para abastecer la demanda actual de la población.

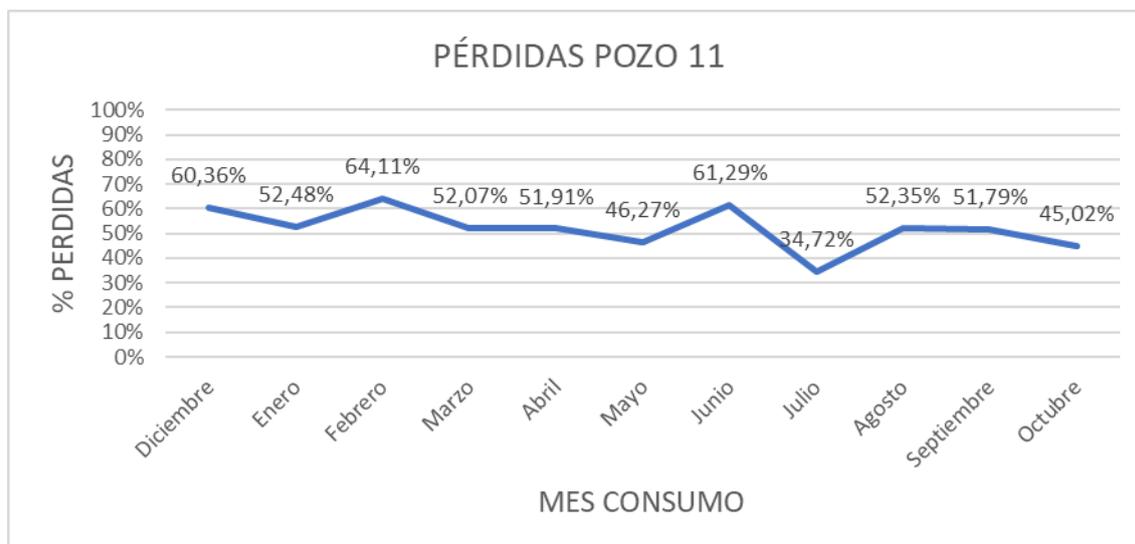
Gráfica 30. Pérdidas pozo 11 – 2018.

Así las cosas, se evidencia una disminución en el porcentaje de pérdidas, teniendo en cuenta las acciones realizadas por el prestador.
