**EVALUACIÓN INTEGRAL DE PRESTADORES**  
**ASEO TÉCNICO S.A.S E.S.P.**

**SUPERINTENDENCIA DELEGADA PARA ACUEDUCTO,  
ALCANTARILLADO Y ASEO**  
**DIRECCIÓN TÉCNICA DE GESTIÓN DE ASEO**

**Bogotá D.C., diciembre 2019**

**ASEO TÉCNICO S.A.S E.S.P.**  
**ANÁLISIS AÑOS 2017, 2018 y 2019**

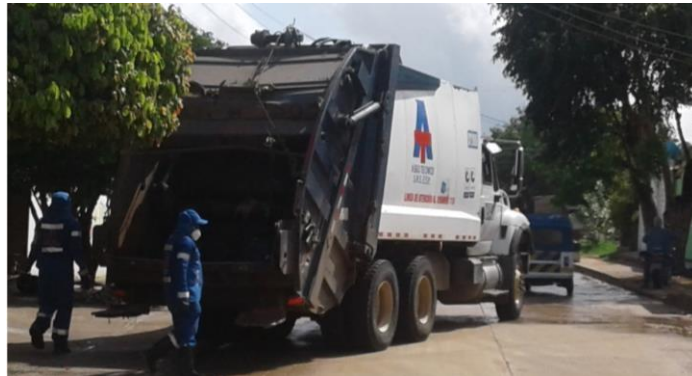
**Imagen 3.** *Actividad de recolección*

Durante la visita se evidenció en operación 2 vehículos compactadores utilizados para la recolección y el transporte de residuos sólidos, los cuales atendieron zonas residenciales y comercial (centro) del municipio de Maicao, registrado a seguir:

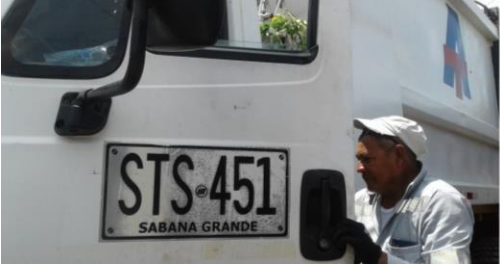
Documentos licencia de conducción, SOAT y tarjeta de propiedad.
STS 451

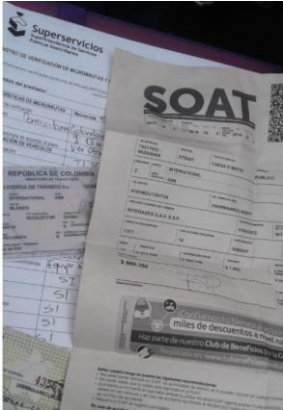
<p>Documentos licencia de conducción, SOAT y tarjeta de propiedad.</p>

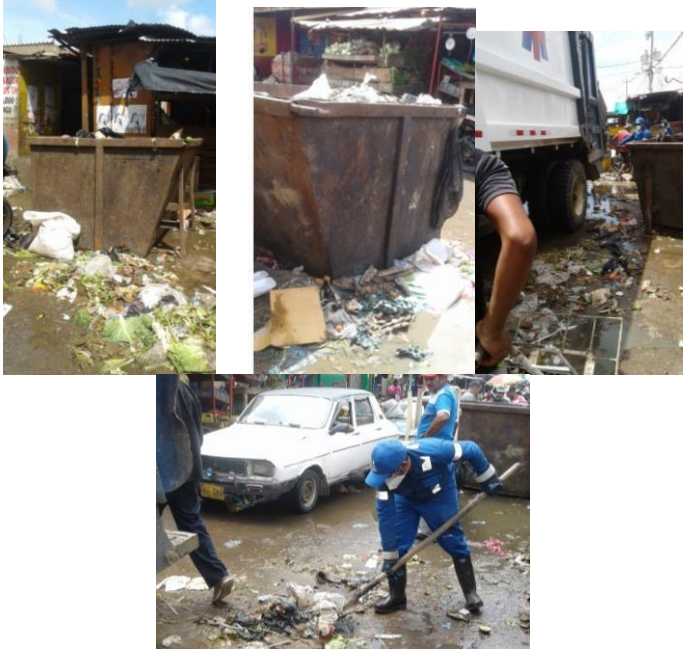
Ubicación	Fotografías	Observaciones
<p><b>Calle 16</b> <b>Carrera 10</b></p> <p>(Plaza de mercado municipal )</p>	 	<p>Localizado en Espacio Público</p> <p>La capacidad de la vía pública dificulta el ingreso del vehículo recolector. El tráfico es suspendido en la recolección.</p> <p>Punto No Controlado; apesar que, el prestador indicó que se realiza recolección 3 veces por día con frecuencia diaria, los horarios de recolección son aproximadamente 11:30 am, 6:00 pm y 5 am.</p> <p>Cada caja cuenta con capacidad de 2,5 toneladas.</p> <p>No coincide exactamente con el punto identificado en el PGIRS</p> <p>No censado por el prestador.</p>

<p>Presencia de recicladores informales y menores de edad.</p> <p>Se evidenciaron olores y vectores.</p> <p>El prestador realiza la limpieza 3 veces por día, en la frecuencia de recolección.</p> <p>Se acompañó recolección, barrido y limpieza. Evidenciando en su mayoría residuos sólidos orgánicos abandonados e incorrectamente presentados por los usuarios.</p>
Calle 16 Carrera 2

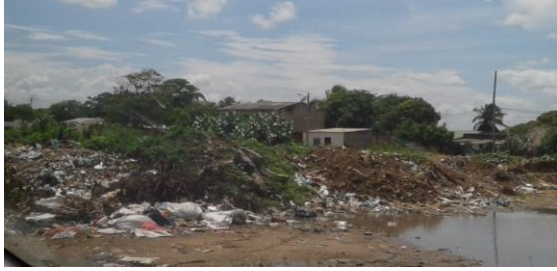
<p>Puntos críticos localizados en predios privados abandonados</p> <p>No Controlados</p>
Calle 16 Carrera 1c

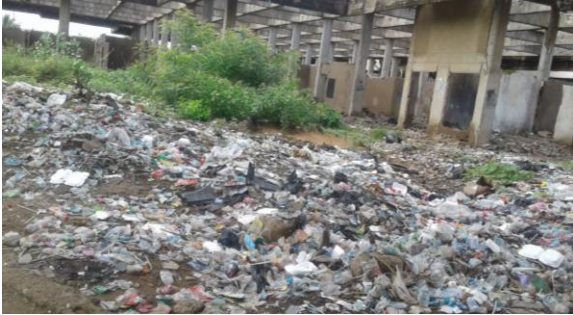
<p>No coinciden con el PGIRS</p> <p>No coinciden con el PPSA del prestador</p>

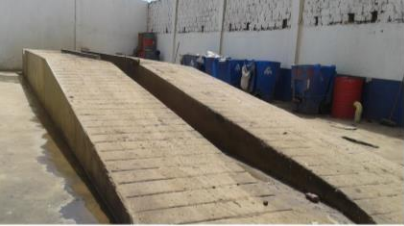
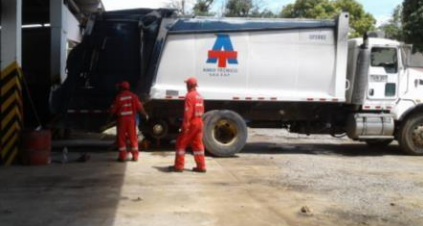
**Tabla 23.** Características de la base de operaciones

<b>Registro Fotográfico</b>	<b>Observaciones</b>
 	<p>Zona de parqueadero y maniobra de vehículos.</p> <p>No se evidencia señalización de sentidos de circulación.</p>
 	<p>Zona de insumos actividad de barrido y limpieza urbana.</p>
 	<p>Áreas administrativas y comerciales.</p> <p>Se resalta que la operación de Maicao es controlada desde Riohacha.</p>

<p>Áreas de lavado y mantenimiento de vehículos compactadores.</p>

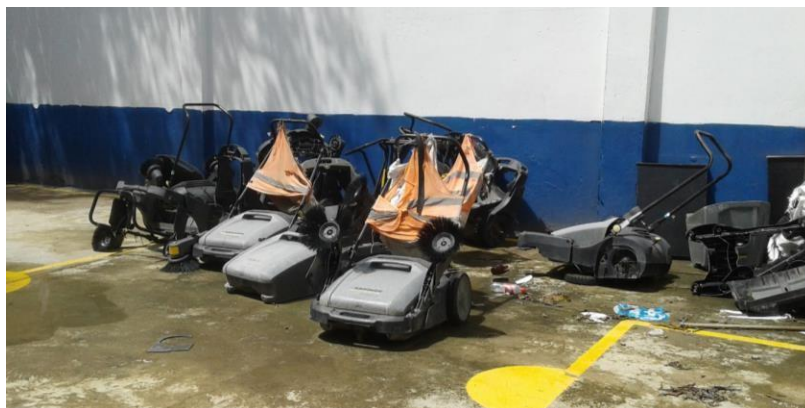
**Imagen 14.** Barrido tipo empuje

Las bolsas del barrido se dejan en la lateral de la vía, donde se realiza la recolección de ordinarios. Independientemente de la frecuencia la actividad es realizada en 3 turnos: De 6:00 am a 2:00 pm, de 2:00pm a 10:00 pm, y de 10:00 pm a 6:00 am.

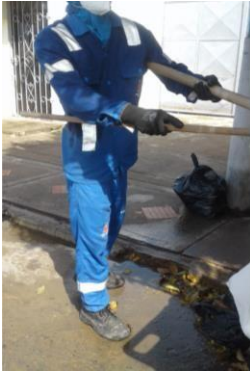
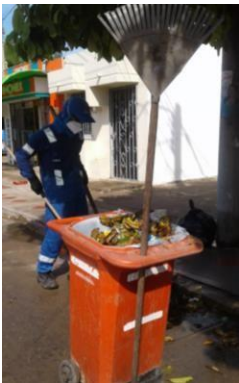
<p>16 de octubre de 2019, 9:00 am</p>	<p><b>Macrorruta:</b> 12</p> <p><b>Microrruta:</b> 1206005</p> <p><b>Horario de barrido:</b> 6:00 am a 2:00 pm</p> <p><b>Horario de recolección:</b> 7:00 pm</p>	<p>Calle 17 entre carrera 18 y 19 (Centro)</p>

<p>El prestador contaba con los planos de la microrruta.</p> <p>Los operadores contaban con los elementos de protección personal y de seguridad industrial.</p> <p>Los elementos de seguridad evidenciados: guantes, tapabocas y gorra de sol, botas punta de acero y gafas de seguridad.</p> <p>Los elementos de barrido para el desarrollo de la actividad son, conos de señalización, pala, escobas, bolsas rastrillo y carro recolector.</p> <p>Los operadores de esta microrruta no contaban con carros recolectores del barrido. Las bolsas iban siendo dejadas a lo largo de la vía.</p> <p>Los operarios no tienen conocimiento de la cartografía, es necesario que la empresa realice las capacitaciones pertinentes.</p>

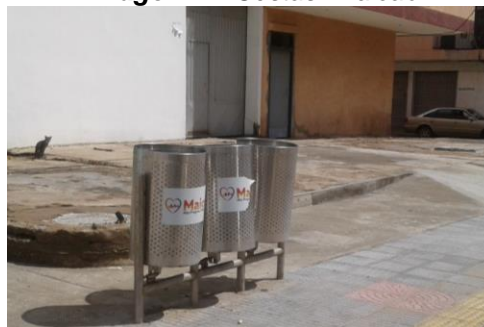
**Imagen 24. Cestas -Maicao**

El lavado de las canastillas ubicadas en los parques se realiza mensualmente. En el registro fotográfico tomado en campo, se puede observar algunas de las cestas que se han instalado en el municipio:

Así las cosas, en cuanto la instalación de cestas y características de las mismas (artículos 2.3.2.2.2.4.57. y 2.3.2.2.2.4.58. del Decreto 1077 de 2015) se evidencia lo siguiente:

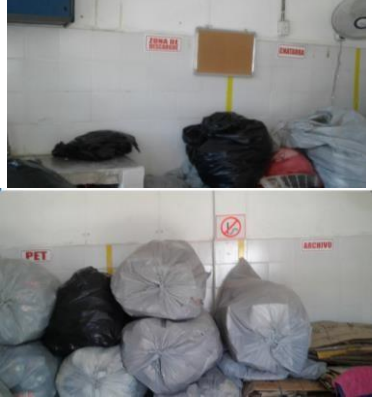
OBSERVACIONES	REGISTRO FOTOGRÁFICO
<p><b>Uso de Suelo:</b> Dado que la ECA se localiza al interior de la Base de Operaciones, correspondería el mismo uso del suelo otorgado por el municipio; sin embargo, el certificado data de mayo de 2017 y la actividad es prestada desde octubre de 2017. Por tanto, el prestador deberá remitir certificado de uso de suelo más actualizado. Presunto incumplimiento numeral 1, del artículo 2.3.2.2.2.9.86.del Decreto 1077 de 2015.</p>	<p>No aplica</p>
<p><b>Cerramiento y cubrimiento de material:</b> La infraestructura de la ECA cuenta con cerramiento y cubrimiento al 100% del material. Así mismo cuenta con una zona operativa y de almacenamiento de materiales cubierta y con cerramiento físico. Cumplimiento del Numeral 2 de Artículo 2.3.2.2.2.9.86., del Decreto 1077 de 2015.</p>	 
<p><b>Diagrama de flujo de procesos:</b> Cuenta con diagrama de flujo de procesos de recepción, almacenamiento, clasificación, pesaje, rechazo, disposición final y comercialización. Cumplimiento numeral 3 de Artículo 2.3.2.2.2.9.86. del Decreto 1077 de 2015.</p>

<p><b>Medidas de seguridad industrial:</b> Durante la visita, no se logró evidenciar si los operarios contaban con medidas de seguridad industrial. Por lo cual, el prestador deberá remitir registro fotográfico para verificación del numeral 4 de Artículo 2.3.2.2.2.9.86., del Decreto 1077 de 2015.</p>	<p>No registro fotográfico</p>
<p><b>Áreas Operativas:</b> Aunque el área es limitada, cuenta con áreas para recepción, pesaje, selección y clasificación, almacenamiento temporal de materiales aprovechables y almacenamiento de materiales de rechazo. Presunto cumplimiento del numeral 5 de Artículo 2.3.2.2.2.9.86., del Decreto 1077 de 2015.</p>

<p><b>Básculas:</b> Cuenta con una báscula de calibración. Sin embargo, el prestador no remite certificado de calibración. Por tanto, se denota con presunto incumplimiento del numeral 6 del artículo 2.3.2.2.2.9.86., del Decreto 1077 de 2015.</p>

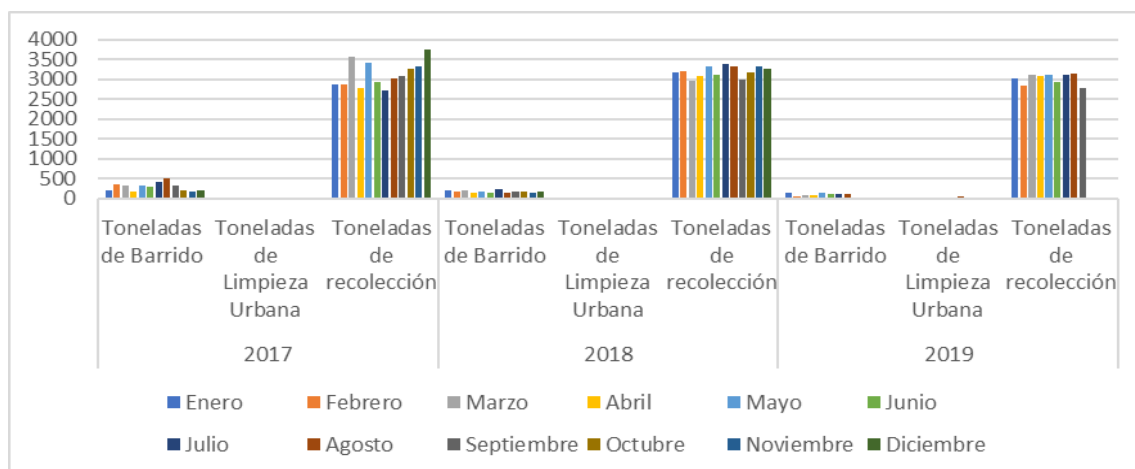
**Imagen 25.** Toneladas generadas en Maicao por actividad del servicio público de aseo

A seguir se representan las toneladas generadas por el municipio, información brindada por el prestador correspondiente a los años 2017, 2018 y 2019 por tipo de actividad: Barrido y limpieza, recolección y transporte de ordinarios y Limpieza Urbana.

De manera general, de la anterior imagen, se puede decir que el comportamiento de las toneladas generadas por barrido entre el año 2017 y el 2019 disminuyó casi en un 200%, mientras que las provenientes de la actividad de limpieza urbana aumentaron un 40% y las toneladas de recolección disminuyó únicamente 4%, posiblemente, por los incentivos a la actividad de aprovechamiento. Ahora, si analizamos el periodo 2018 y el 2019, las toneladas de barrido disminuyeron en un 48% y las de recolección en un 6%, siendo más evidente el aprovechamiento de residuos, mientras que las toneladas provenientes de la limpieza urbana aumentaron casi en un 480%.
