### 1. Identificación del prestador

<b>1.1. Nombre o razón social:</b>	BIOINGENIERIA TECNOLOGIA Y AMBIENTE SOCIEDAD POR ACCIONES SIMPLIFICADA EMPRESA DE SERVICIOS PUBLICOS - BIOTA S.A.S E.S.P.		
<b>1.2. Nit:</b>	829001158-7		
<b>1.3. ID (SUI - RUPS):</b>	22414		
<b>1.4. Servicio público domiciliario (SPD) prestado objeto de la vigilancia o inspección:</b>	Aseo		
<b>1.5. Actividad del SPD objeto de la vigilancia o inspección:</b>	Recolección y transporte de residuos no aprovechables, barrido y limpieza de vías y áreas públicas y corte de césped.		
<b>1.6. Fecha de inicio de operación en la actividad a vigilar o inspeccionar:</b>	<b>Componente Servicio Aseo</b>	<b>Fecha inicio actividades</b>	<b>Fecha final de Actividades</b>
	Recolección y transporte de residuos no aprovechables	01/08/2011	Sin fecha de fin
	Barrido y limpieza de vías y áreas públicas	02/02/2016	Sin fecha de fin
Fuente: RUPS No. de imprimible 2021322414389445 del 31/03/2021

<b>1.7. Área de prestación:</b>	Barrancabermeja, Santander

<b>2.1. Año del programa al que pertenece la acción:</b>	2021
<b>2.2. Clase acción:</b>	Vigilancia __ Inspección <u>X</u>
<b>2.3. Motivo de la acción:</b>	Especial <u>X</u> detallada __

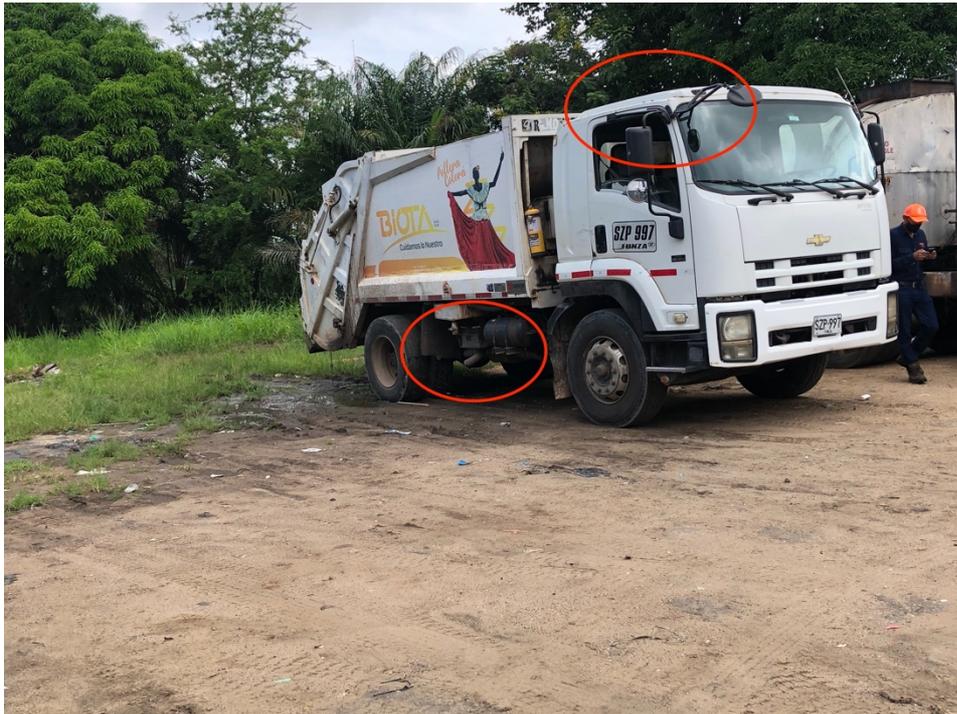
Imagen 10. Vehículo de placas SZP997 de suplencia sin luz estroboscópica y tubo de escape por debajo de la altura máxima del vehículo

De acuerdo con lo anterior, se evidencia un presunto incumplimiento de lo establecido en el numeral 2 y 3 del artículo 2.3.2.2.3.27 del Decreto 1077 de 2015.

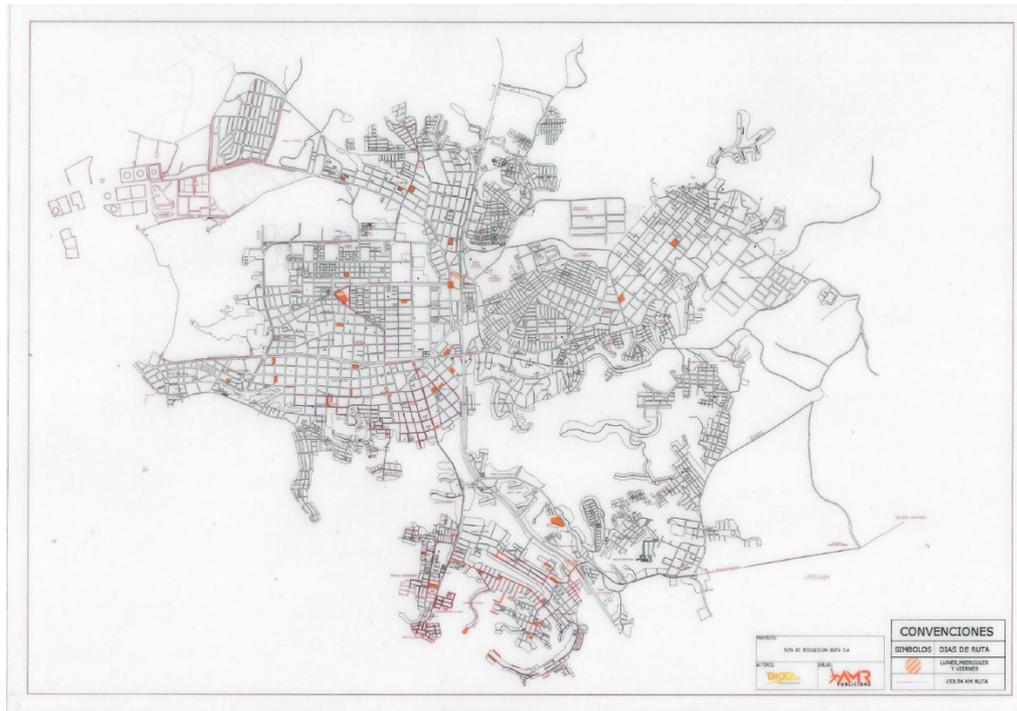
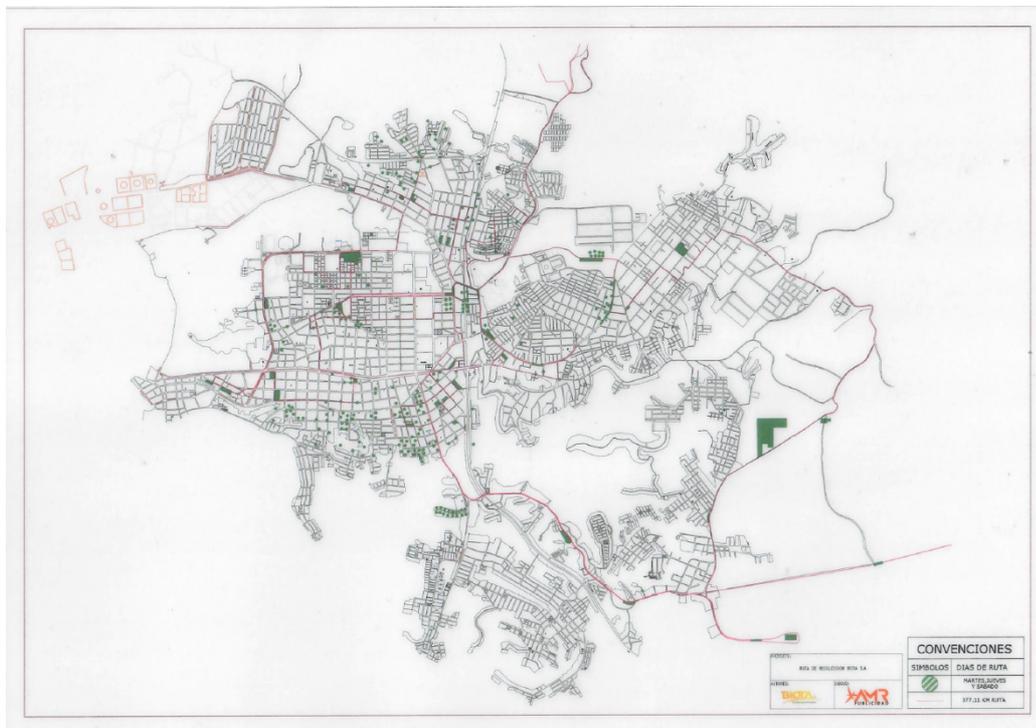
De los planos, no se evidencia que contenga información que permita identificar el trayecto de la ruta, como puntos de inicio y de fin, el flecheo, y las calles y carreras, lo cual presuntamente incumple la

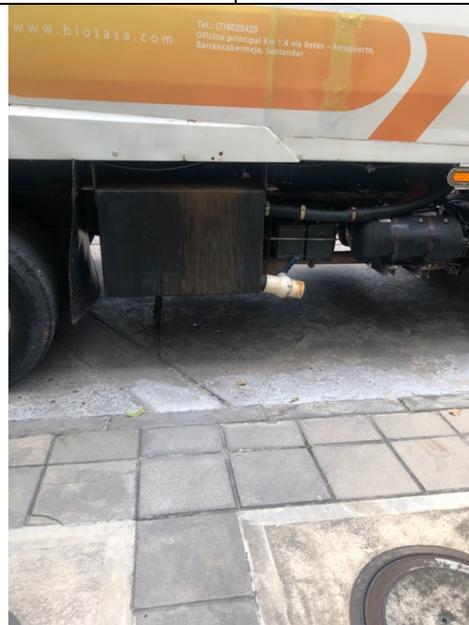
Salida tubo de escape

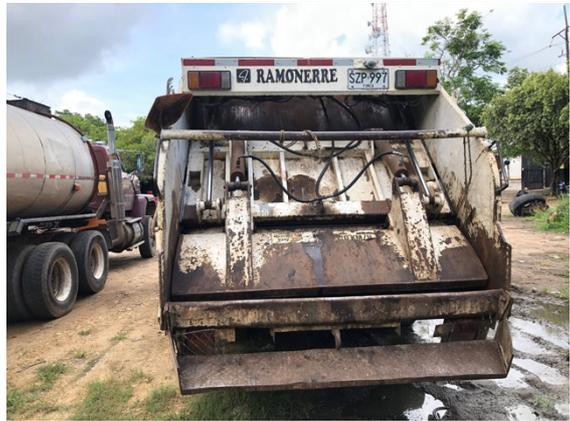
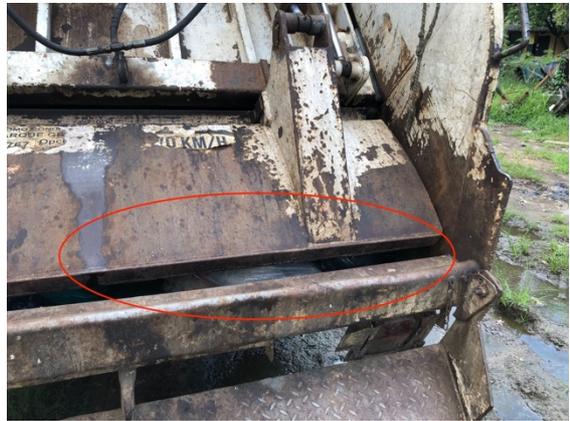
<p>Caja compactadora con residuos en zona de parqueadero</p>	<p>Caja compactadora con residuos en zona de parqueadero</p>

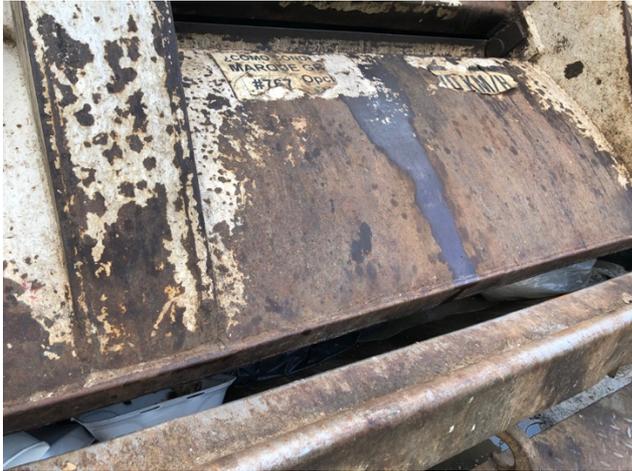
<p>Caja compactadora con residuos en zona de parqueadero</p>

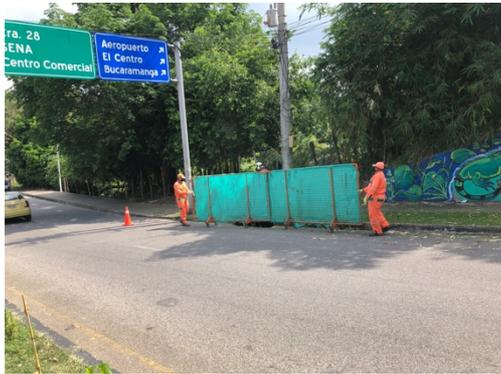
Malla de protección con altura superior a 1,5 metros. Se identifica uso de elementos de protección personal por parte de los operarios auxiliares.

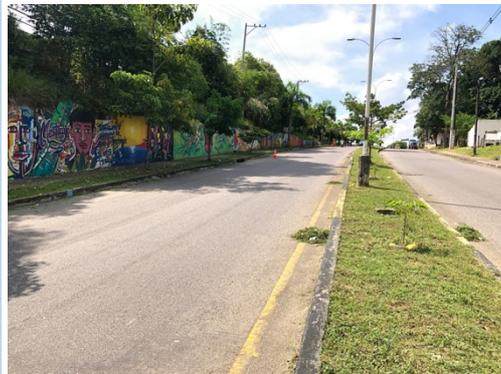
Uso de conos para aislar tránsito vehicular.

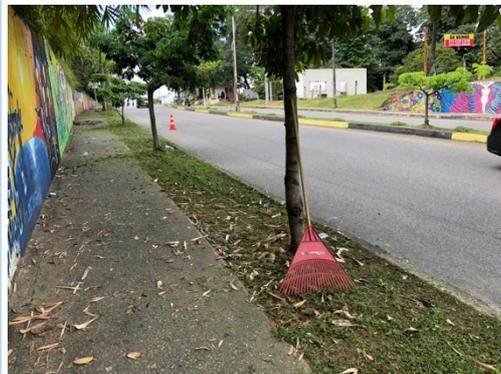
Rastrillo utilizado como herramienta para apilar los residuos de corte.

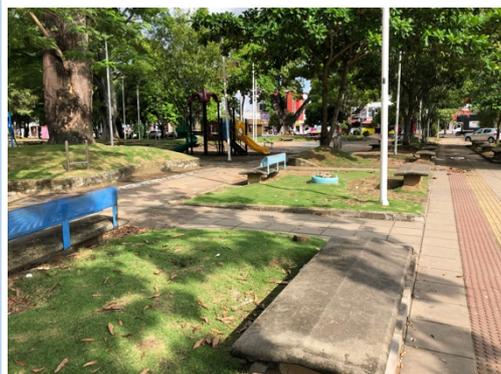
**Parque de la vida**

De acuerdo con el prestador, este punto se atendió por última vez el 7 de octubre de 2021. La altura del césped se identificó inferior a 10 centímetros y superior a 2.

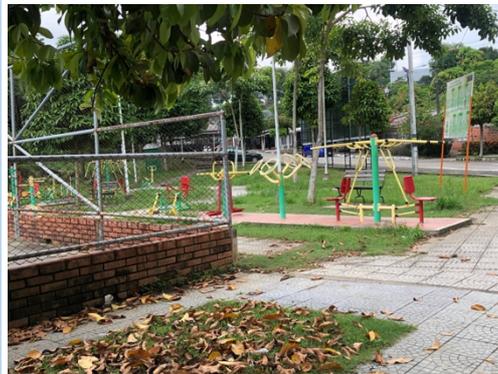
**Bosques de la Cira**

De acuerdo con el prestador, este punto se atendió por última vez el 2 de octubre de 2021. La altura del césped se identificó inferior a 10 centímetros y superior a 2.
