**EVALUACIÓN INTEGRAL DE PRESTADORES**  
**CAFUCHES EMPRESA DE SERVICIOS PÚBLICOS**  
**DOMICILIARIOS DE SAN MARTÍN DE LOS LLANOS**  
**S.A E.S.P.**

**SUPERINTENDENCIA DELEGADA PARA ACUEDUCTO,  
ALCANTARILLADO Y ASEO**

**DIRECCIÓN TÉCNICA DE GESTIÓN DE ACUEDUCTO Y  
ALCANTARILLADO**

**Bogotá, diciembre de 2019**

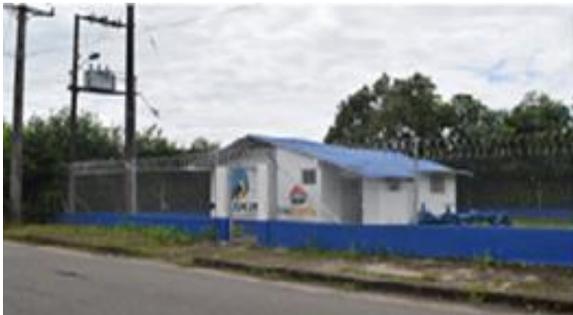
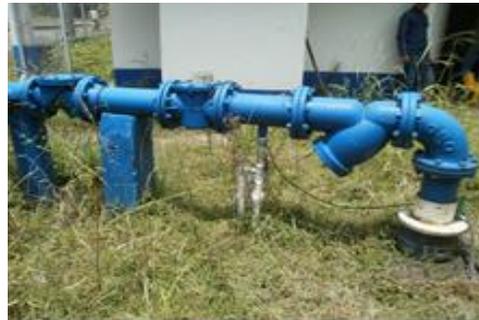
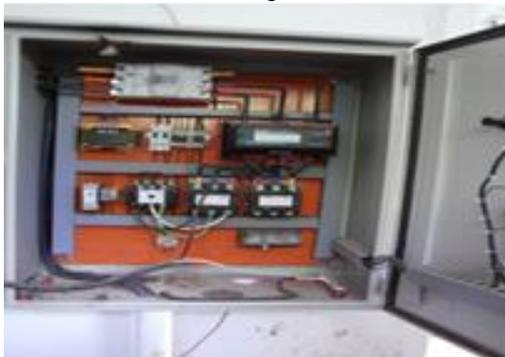
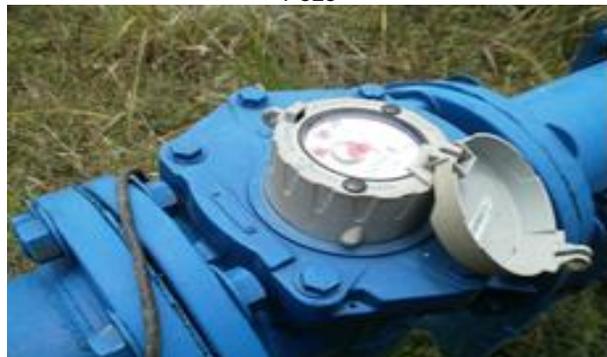
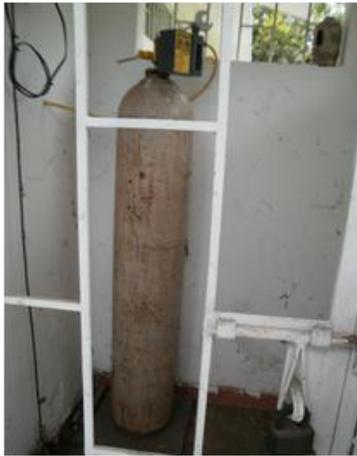
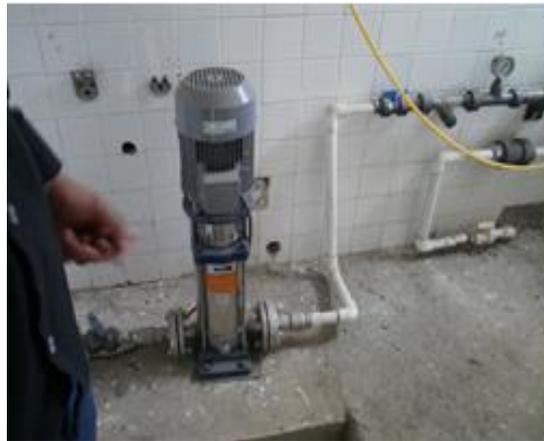
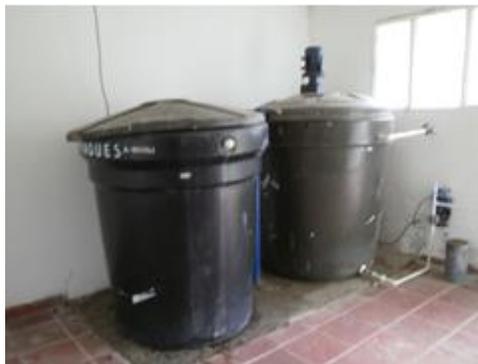
**Imagen 3. Estación Manga de Coleo**

La estación Manga de Coleo se encuentra situada sobre la Cra. 14 Con la proyección líneas de la Calle 9, Durante la visita se observó que cuenta con electrobomba sumergible de 40 HP, una la profundidad del pozo es de 170 ml y su caudal potencial es de 40 l/s la tubería de succión es de acero carbono de 6" de diámetro y línea de impulsión de 8" del mismo material, con entrega de 6" a la red de distribución. La ubicación por geo-referenciación es la siguiente: N. 900.322 E. 1.041.959 y una Altura 437.m. No cuenta con energía de respaldo. Sin embargo, se capta 19 l/s.

Estación Manga de Coleo

Pozo

Tablero electrico de control

Macromedidor

Tanque de cloro

Bomba dosificadora

Tanques de dosificación

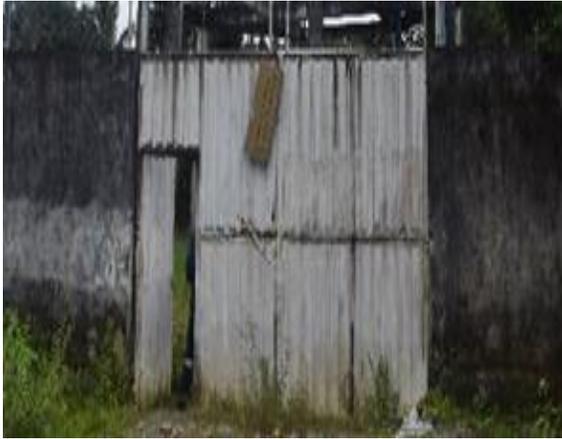
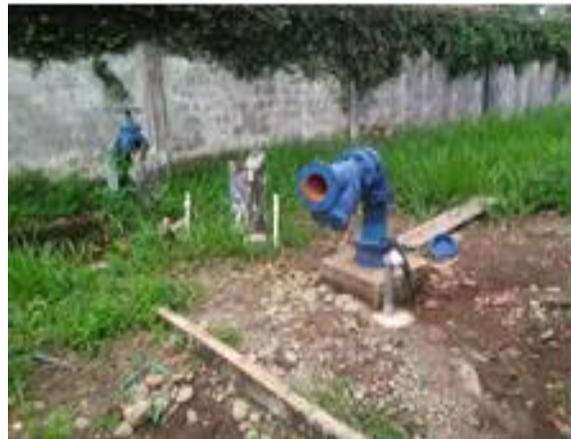
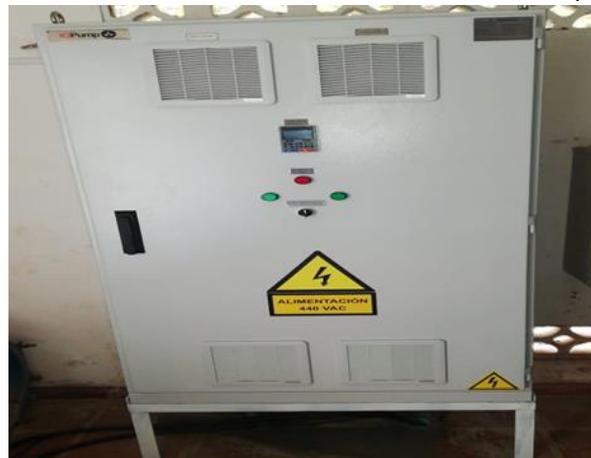
**Imagen 4. Estación Once de noviembre**

Situada en el Barrio Once de Noviembre en la intersección de la Carrera 5B con la Calle 23. Se tiene en este punto de captación una bomba eléctrica sumergible de 50 HP de potencia para la succión del recurso, la tubería de succión es de acero carbono de 6" de diámetro y línea de impulsión de 8" del mismo material, con entrega de 6" a la red de distribución No cuenta con energía de respaldo. Según el prestador toma un caudal de operación de 19l/s.

Estación Once de Noviembre

Pozo

Tablero de control

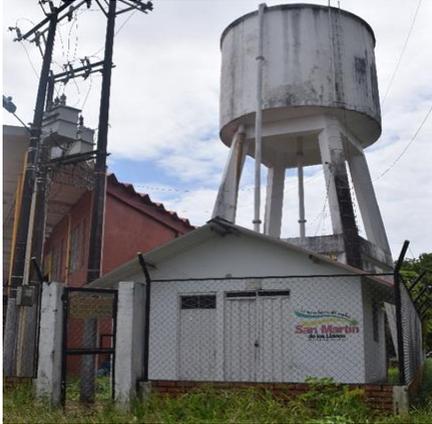
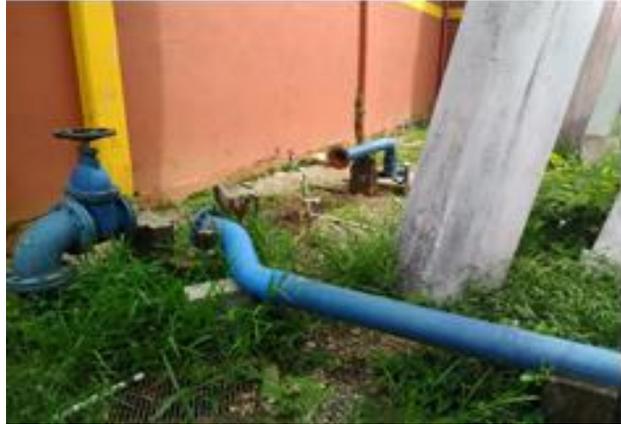
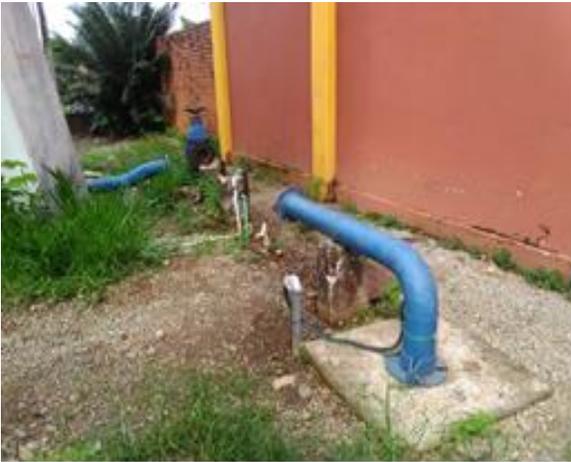
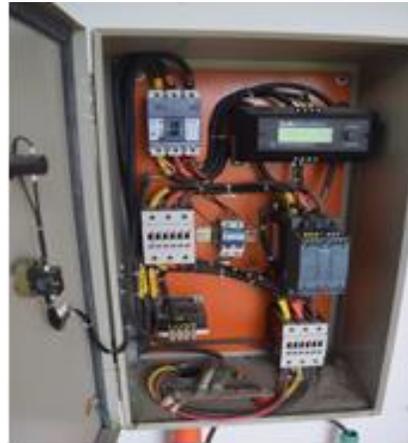
**Imagen 5. Estación Plaza de Mercado**

La estación se encuentra ubicada entre Carreras 4 y 5 con Calles 9 y 10, cuenta con un sistema de succión conformado por una electrobomba de 50 HP, el caudal captado es 17 l/s, la tubería de succión es de acero carbono de 6" de diámetro y línea de impulsión de 8" del mismo material, con entrega de 6" a la red de distribución. El prestador informó que este pozo inicialmente tenía una profundidad cercana a los 170 m, sin embargo, después de un evento de colapso de la estructura se tuvo que disminuir su altura.

Estación Plaza de Mercado

Pozo

Tablero de control

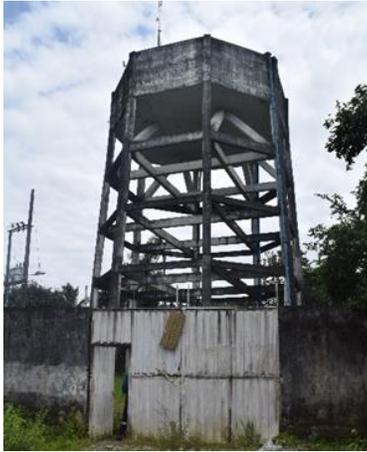
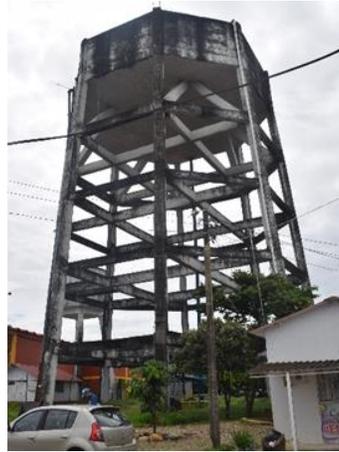
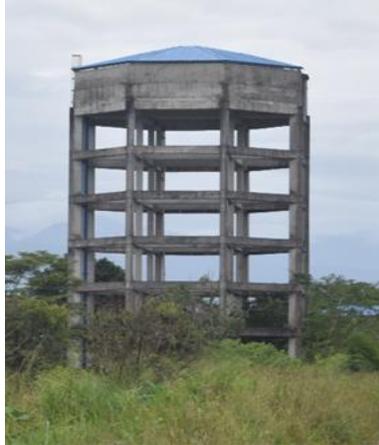
**Imagen 6. Tanques de almacenamiento**

Se evidencia deterioro en los tanques de almacenamiento, por la falta de uso y mantenimiento, no tienen registro de mantenimiento.

Tanque de almacenamiento once de noviembre

Tanque de almacenamiento Plaza de Mercado

Tanque de almacenamiento Cuadrillas

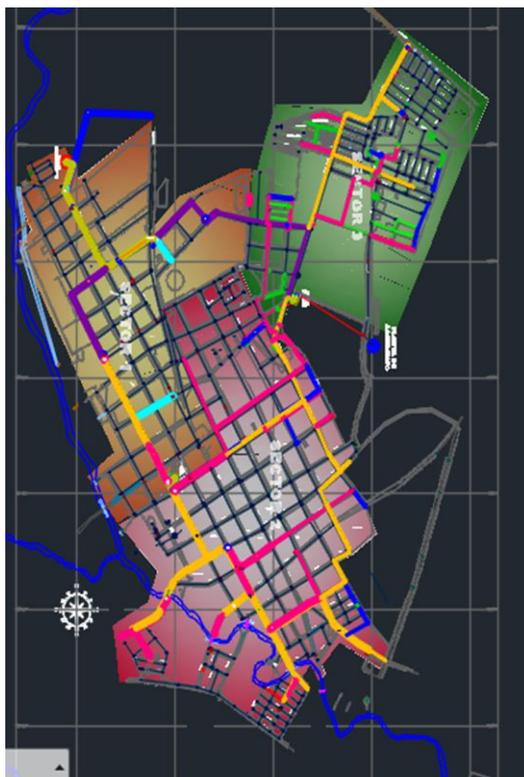
**Imagen 7.** Diagrama de distribución sectorizado del servicio de acueducto de San Martín - Meta

La distribución del agua se realiza manera independiente pero también puede ser interconectada. A continuación, se presenta diagrama de la distribución de los cuatro sectores, que tiene el municipio de San Martín – Meta.

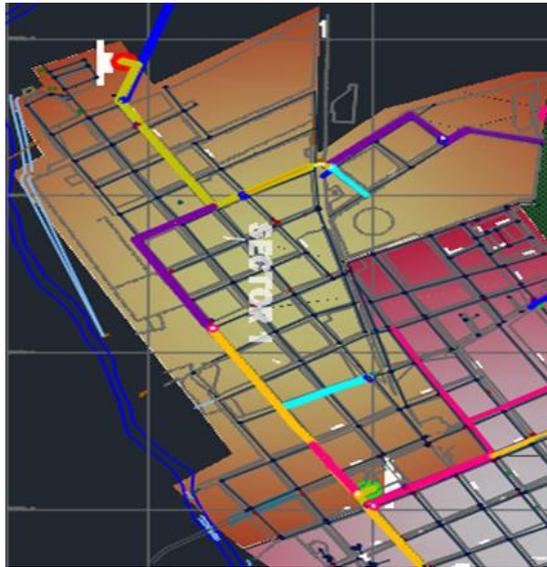
**Imagen 8. Zona 1. Once de noviembre**

La zona que abastece esta estación son los barrios Libertador (Calle 9 a Calle 15 entre Cra 3 y 7), Ceiba, (Calle 11 a 12 entre Cra 2 y 3), Villa del Pilar, Once de Noviembre (calle 15 hasta la 23), Ferias y Manantial. Ciudadela, Maipore, Campiñas, Villa Luz, Madrigal, Olímpico.

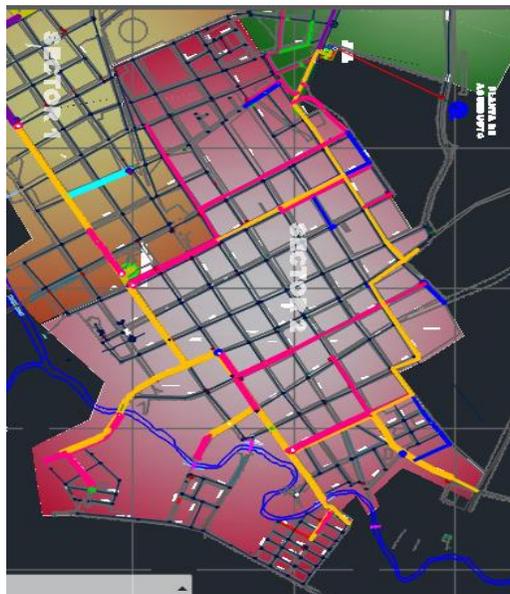
**Imagen 9. Zona 2- Estación Plaza de mercado**

La zona que abastece esta estación son los barrios Algarrobo, Cuarto Centenario Girasoles (Cra 8 a 9 calle 1 y 2), Camoa (calle 1 a calle 3 entre Cra 7 y 1), Prado (Cra 7 a 8 entre calle 1 y 3), Andes (Cra 1 a la 4 entre calle 2 a 4), Félix María ( Cra 8 y 9 entre calle 3 y 4), Vivir mejor, Camoa ( calle 3 a calle 5 entre Cras 7 y 1), Fundadores (calle 5 a calle 9 entre Cra 3 y 7), Polo Club (Calle 3 a calle 9 entre Cra 9 y 12), Primavera ( Cra 7 a 9 entre calles 9 y 7).

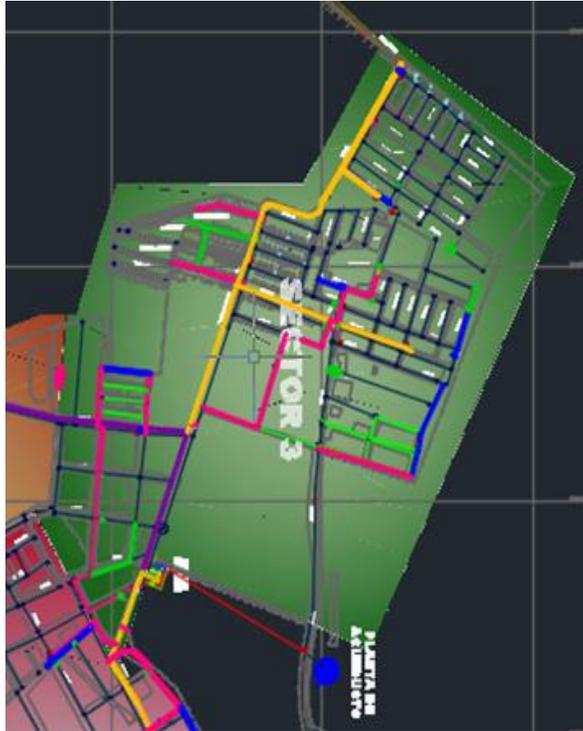
**Imagen 10.** Zona 3 – Estación Manga de Coleo

La zona que abastece esta estación son los barrios Pedro Daza 1 y 2 Etapa Cafuches 1 y 2 Etapa, Canaima Pedro Daza, Molinos, San Jorge, Club Norte, Floresta, Anillo Vial.

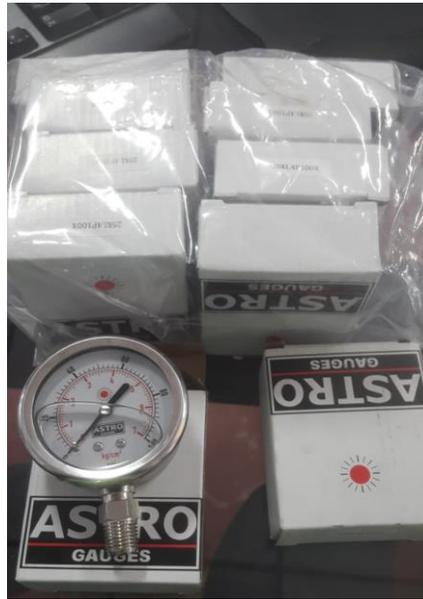
**Imagen 11. Manómetros a instalar**

La empresa no cuenta con los registros de presiones de los años 2017, 2018 ni lo transcurrido en el presente año. Incumpliendo lo establecido en el artículo 86 de la resolución 330 del 2017.

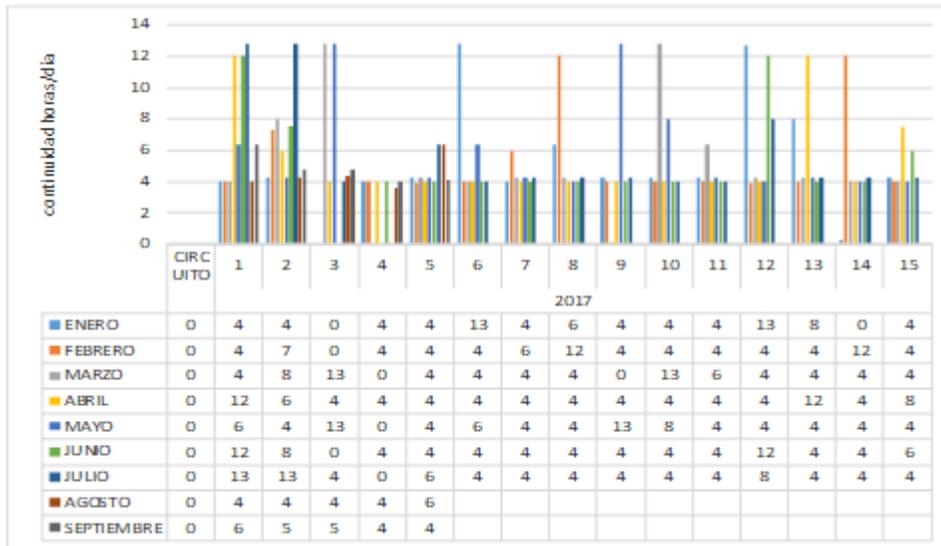
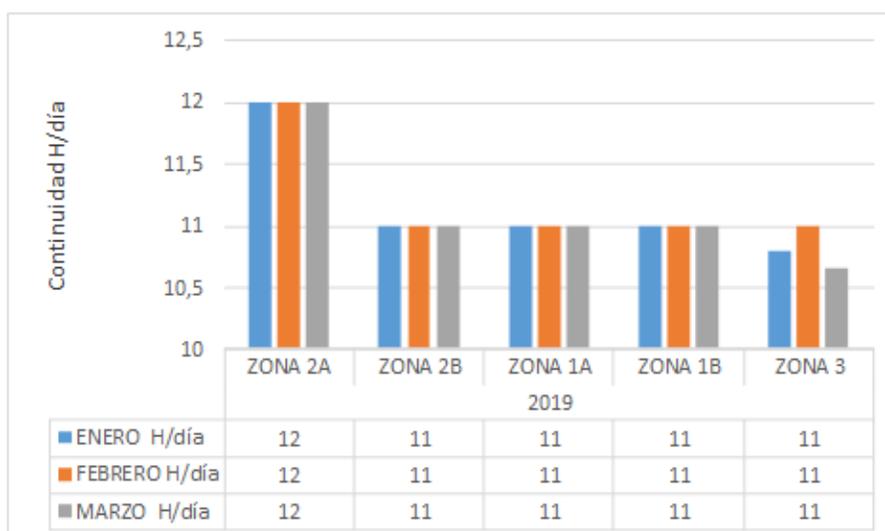
**Gráfica 5. Continuidad en la red de acueducto (horas/día) 2017**

**Gráfica 6. Continuidad en la red de acueducto (horas/día) 2019**

Para el año 2017 había muchos más sectores hidráulicos (circuitos), que hacían que la continuidad del servicio en número de horas de suministro al día fuera menor para un promedio de 4 h/día. Sin embargo, para el año 2019 el prestador hizo una redistribución de los sectores hidráulicos disminuyendo los mismos, lo cual hace que la continuidad del servicio en horas día sea mayor para un promedio de 11 h/día.

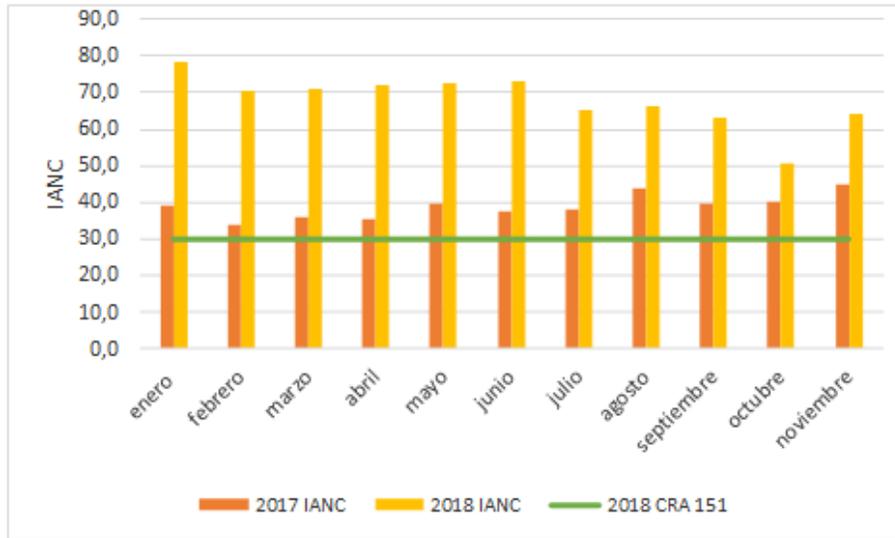
**Gráfica 7. IANC 2017, 2018**

A continuación, se presenta el comparativo del indicador para las vigencias 2017 y 2018, donde se evidencia que el IANC aumentó.

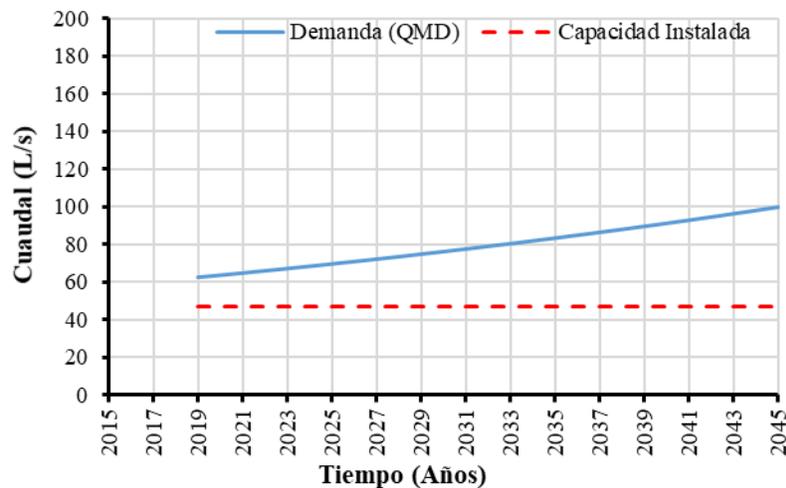
**Gráfica 8. Cálculo Oferta vs. Demanda 2018**

Del presente análisis se puede concluir que el caudal que actualmente es suministrando al municipio de San Martín es insuficiente para abastecer la demanda actual de la población en el municipio.

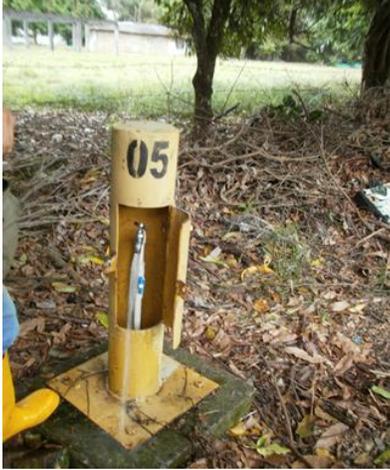
<p>Once De Noviembre</p>	<p>Turbiedad 0,81 NTU Cloro residual: 1,32 mg/l pH: 4,4</p>

Se observó que los resultados que fueron realizados el día de la visita de la SSPD, presentan un pH ácido, es decir, un agua suave, que tiene una gran concentración de metales como pueden ser el magnesio y el hierro, siendo estos metales corrosivos, aunque, podría decirse que no tiene efectos directos sobre la salud, sí puede influir en algunos fenómenos que ocurren en el agua, como la corrosión y las incrustaciones en las redes de distribución. Recomiendan que el agua potable debe de tener un pH de entre 6,5 a 8,5.

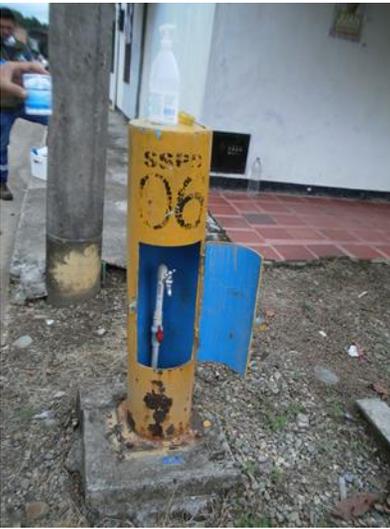
<p>Esquina De La Casa 12 De La Manzana C</p>	<p>Turbiedad: 0,89 NTU Cloro residual :0,90 mg/l pH : 4,9</p>

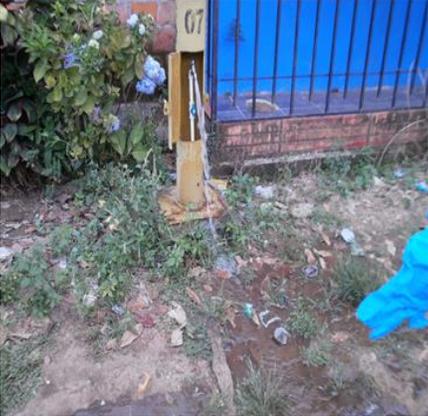
<p>Esquina De La Vivienda N° 59</p>	<p>Turbiedad:1,01 NTU Cloro residual :0,24 mg/l pH: 4,8</p>

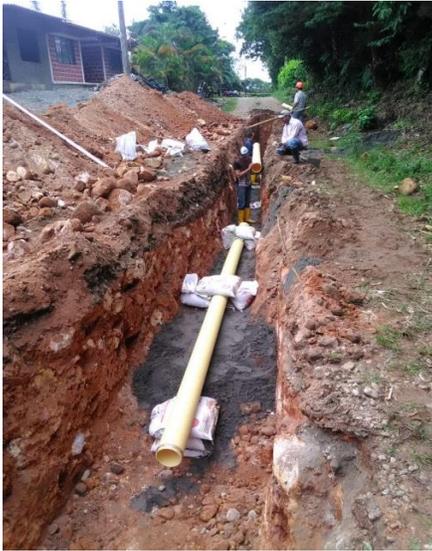
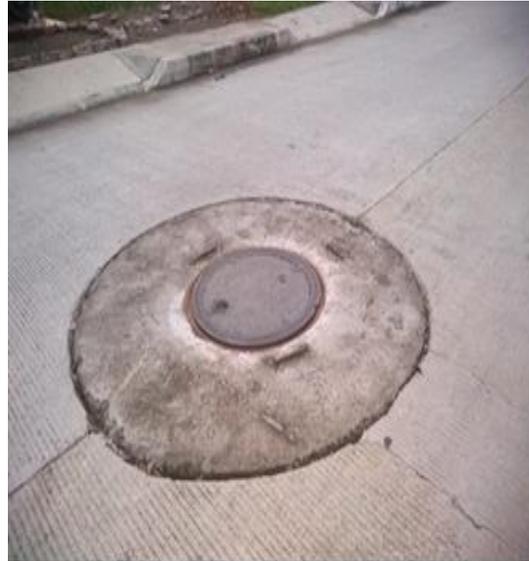
**Imagen 13.** Tubería principal y pozo de inspección

La empresa de servicios públicos cuenta con un sistema de alcantarillado por gravedad, el cual no cuenta con totalidad redes de alcantarillado sanitario y pluvial. Adicionalmente, no cuenta con un catastro de redes de alcantarillado

8 pulgadas

Pozo de inspección

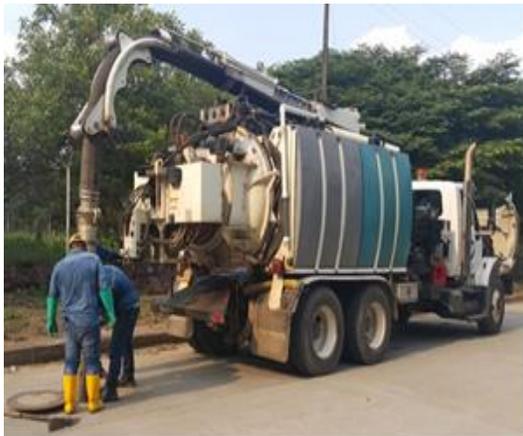
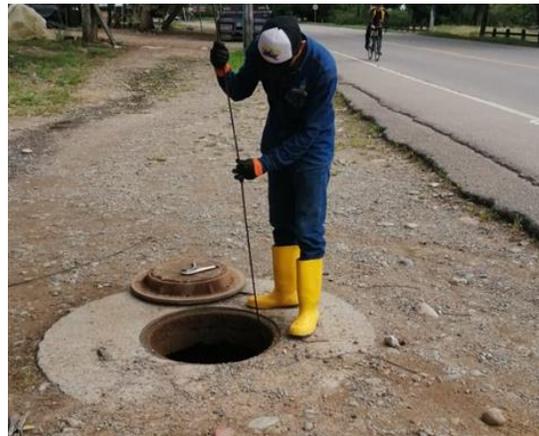
**Imagen 14.** Mantenimiento y Limpieza del sistema de alcantarillado

La empresa de servicios públicos no cuenta con un plan de mantenimiento y limpieza de alcantarillado, pero si se realiza mantenimientos correctivos a los pozos con las herramientas necesarias, sin embargo, el prestador solo tiene evidencias fotográficas.

Vactor

Varillas de Alcantarillado

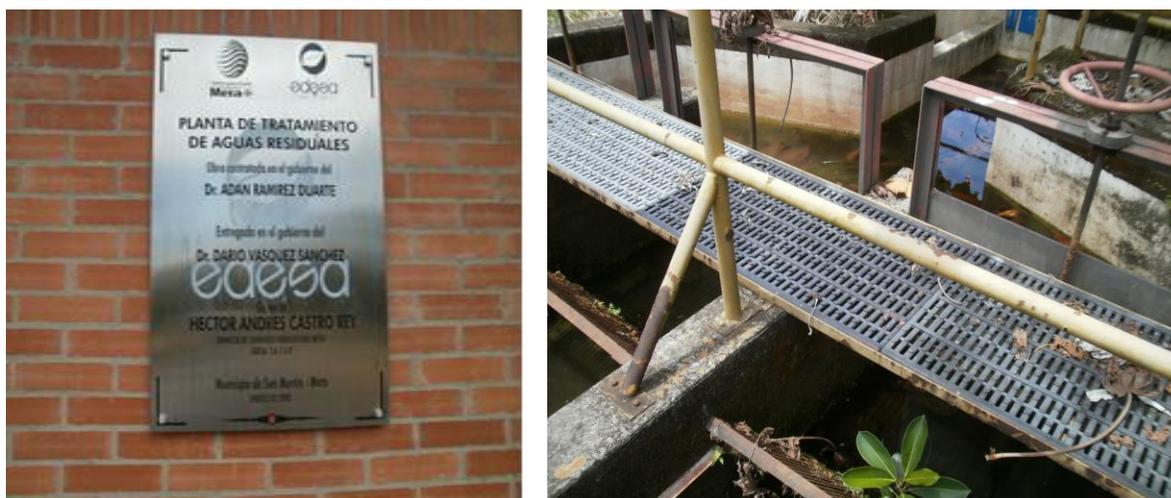
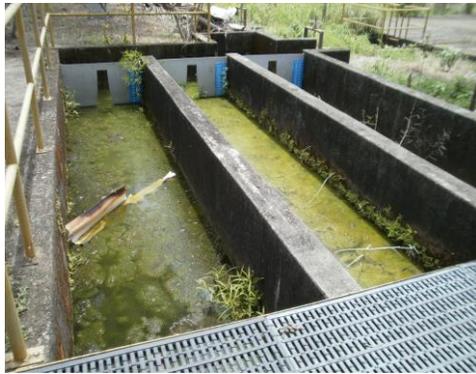
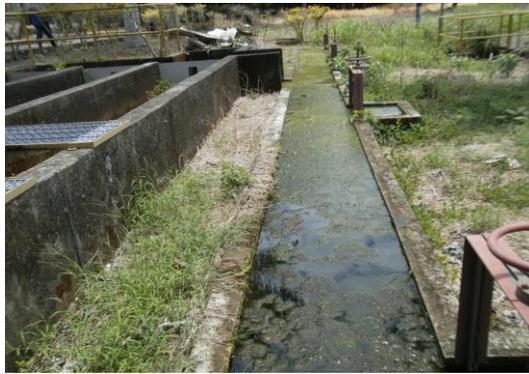
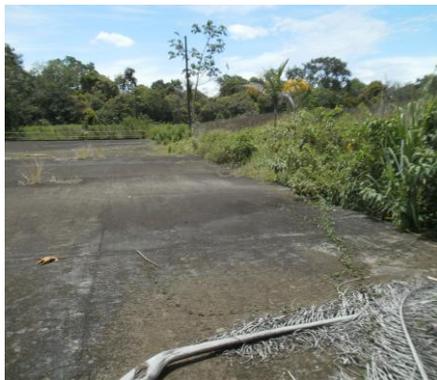
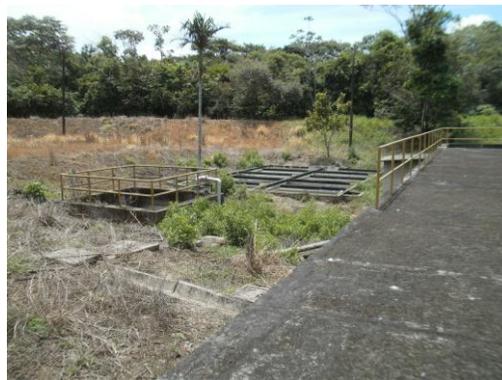
**Imagen 16.** Planta de tratamiento de Aguas Residuales de EDESA

El municipio de San Martín no cuenta con sistema de tratamiento de las aguas residuales, sin embargo, si existe en el municipio un sistema de tratamiento de aguas residuales que pertenece a la empresa de servicios públicos del Meta EDESA S.A. E.S.P, desde enero del año 2008; no obstante, el sistema no se ha puesto en operación. En visita realizada a esta planta se observó, que se encuentra abandonada, que no se realizan mantenimiento a esta infraestructura.

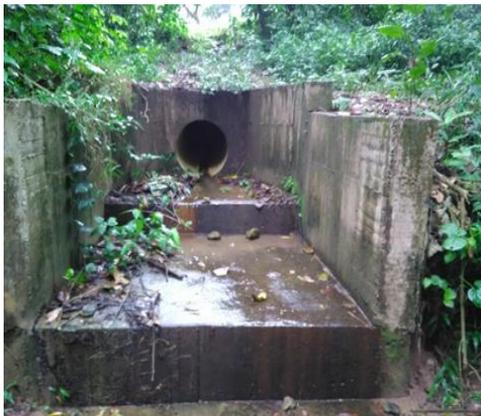
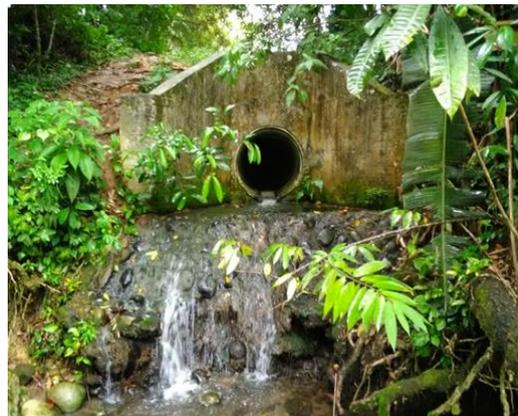
*Imagen 17. Punto de vertimiento*

El PSMV fue aprobado mediante la Resolución N° PS GJ 1.2.6.12 4610 por la Corporación para el desarrollo Sostenible del Área del Manejo Especial de la Macarena “CORMACARENA” y se le otorgó a la empresa permiso de vertimientos provenientes del casco urbano de San Martín de los Llanos, para ser vertidas en el Caño Camoa en cantidad de 40 l/s.

Punto de vertimiento de aguas Lluvias Manantial

Punto de Vertimiento de Aguas Lluvias Canaima 1.
