**EVALUACIÓN INTEGRAL DE PRESTADORES
CORASEO S.A. E.S.P.**

**SUPERINTENDENCIA DELEGADA PARA ACUEDUCTO,
ALCANTARILLADO Y ASEO
DIRECCIÓN TÉCNICA DE GESTION DE ASEO
Bogotá D.C., diciembre 2018**

CORASEO S.A. E.S.P.
**(ÁREAS DE PRESTACIÓN: CERETÉ, SAHAGÚN, CIÉNAGA DE ORO Y SAN CARLOS
– CÓRDOBA)**

ANÁLISIS AÑOS 2016 – 2017 - 2018

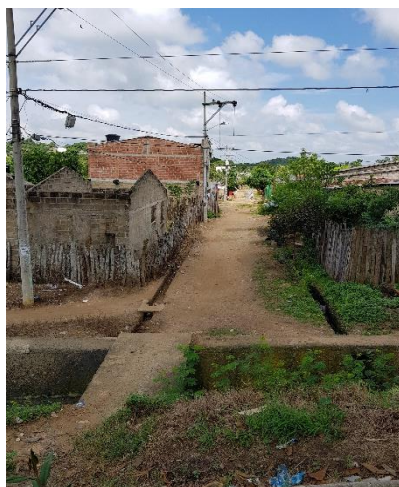
Imagen 7. Registro fotográfico de zonas de difícil acceso

Ref. Zona de difícil acceso – Ciénaga de Oro

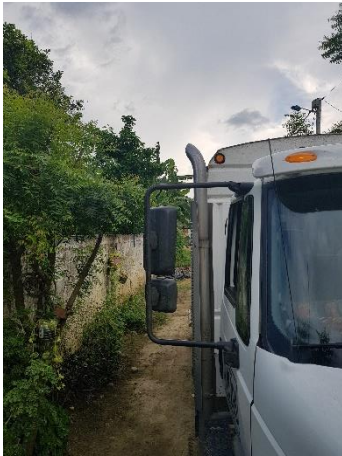
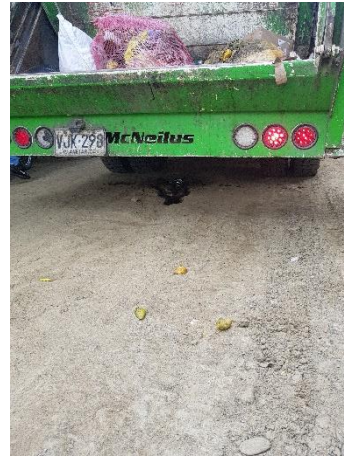
Observaciones adicionales del prestador	<p><i>"La pequeña fuga fue ocasionada por pequeños residuos que quedaron atrapados en el empaque que sella la tolva"</i></p>

Ref. Tubo de escape por debajo de la altura máxima del vehículo

Ref. Fuga de líquido lixiviado

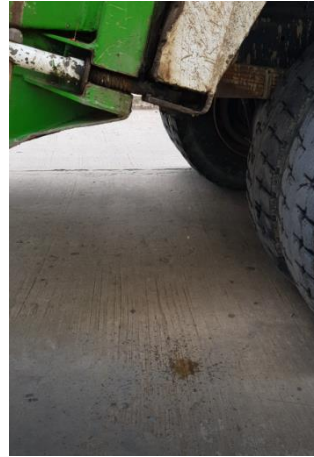
Ref. Tubo de escape por encima de la altura máxima del vehículo y luz estroboscópica sobre la cabina

Ref. Fuga de líquido lixiviado

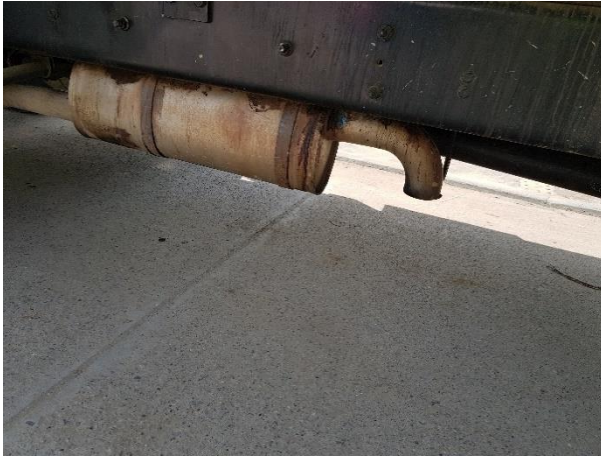
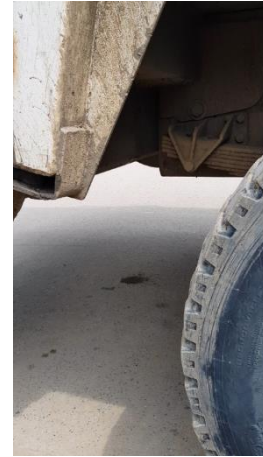
Ref. Tubo de escape por debajo del vehículo

Ref. Fuga de líquido lixiviado

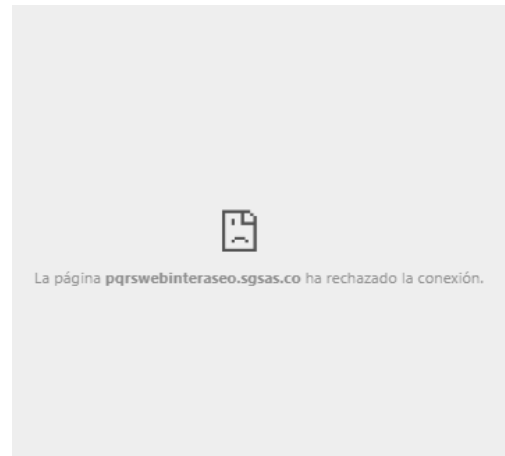
Ref. Mensaje de error en el módulo de PQRs
