**EVALUACIÓN INTEGRAL DE PRESTADORES**  
**EMPRESA DE ACUEDUCTO ALCANTARILLADO Y**  
**ASEO DEL MUNICIPIO DE DIBULLA S.A. E.S.P.**

**SUPERINTENDENCIA DELEGADA PARA ACUEDUCTO,  
ALCANTARILLADO Y ASEO**

**Bogotá, agosto 2019**

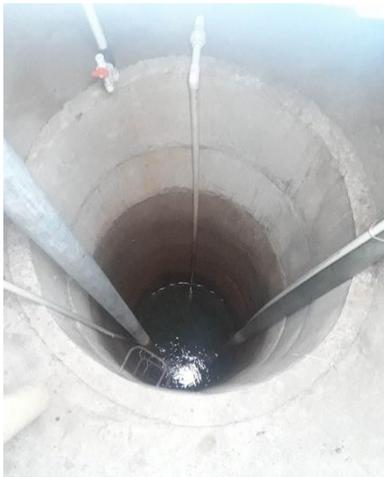
**Imagen 4.** Pozo profundo Palomino

Durante la visita se evidenció que no se cuenta con un sistema de bombeo alterno en caso de mantenimiento o falla de la bomba que opera, y tampoco se cuenta con planta alterna de energía, lo que hace al sistema vulnerable ante eventos de suspensiones del fluido eléctrico y daños electromecánicos.

Pozo, diámetro 2 m

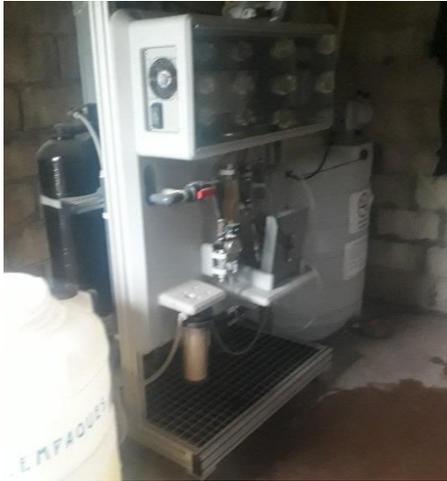
Sistema dosificación de Cloro fuera de funcionamiento

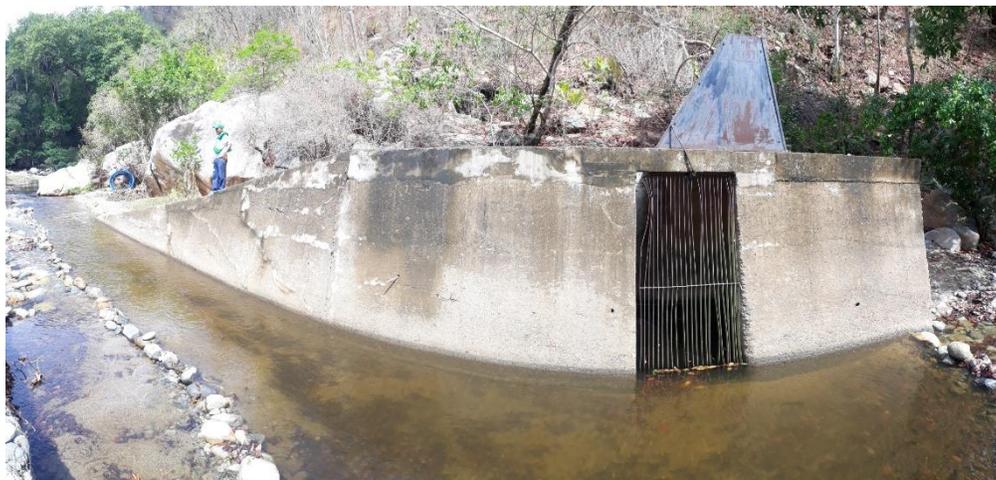
***Imagen 5. Bocatoma Río Ancho***

Durante la visita se observó que la rejilla que retiene el material grueso que pueda arrastrar el rio hasta la bocatoma, se encuentra en mal estado, ya que algunas de las ranuras cedieron y no cumplen con su función.

Bocatoma lateral / Cámara de reparto

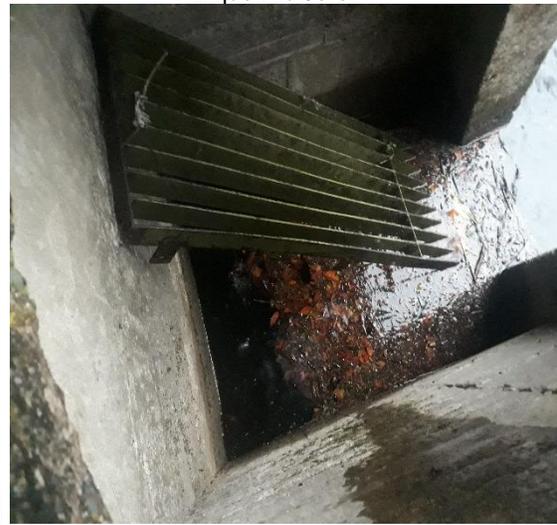
Canal de derivación / rejilla fuera de operación

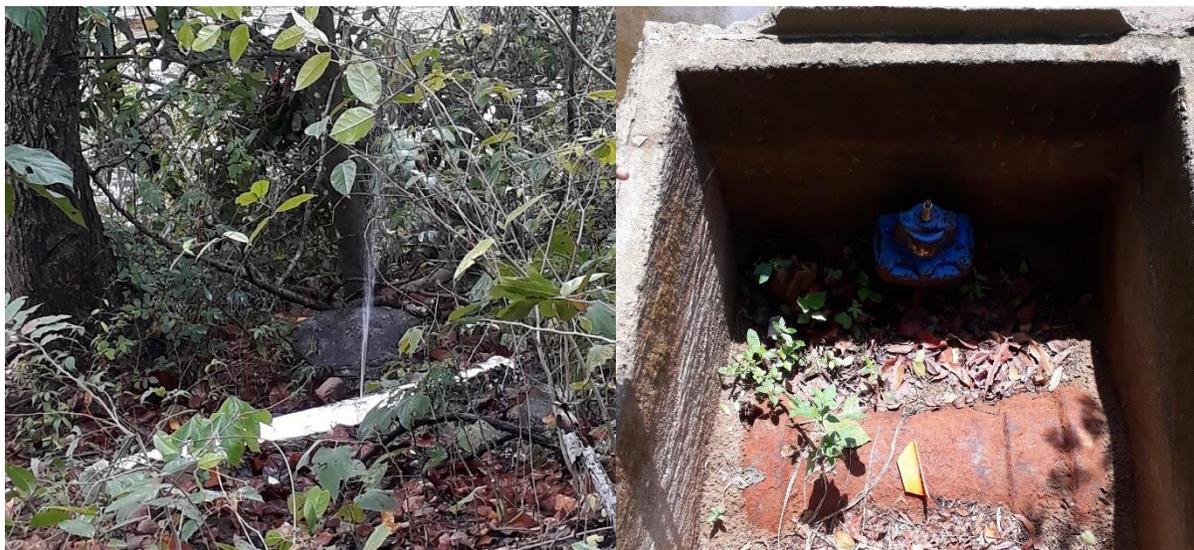
**Imagen 8. Estado Aducciones**

de tratamiento. Conforme con lo observado durante la visita de inspección se observaron tramos expuestos y con fugas, las cuales no son controladas por el operador.

Tramo aducción río Ancho  
Fuente: Visita SSPD

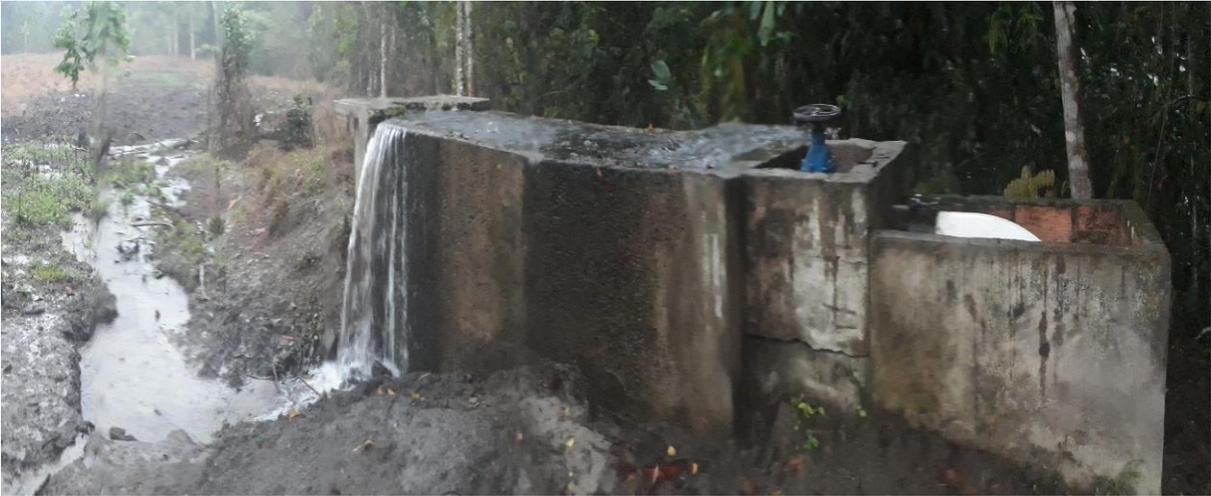
**Imagen 9. Desarenador de Río Ancho**

El operario de turno informó que se realiza mantenimiento cada 15 días, sin embargo, no se entregaron soportes la programación y ejecución de dichos mantenimientos.

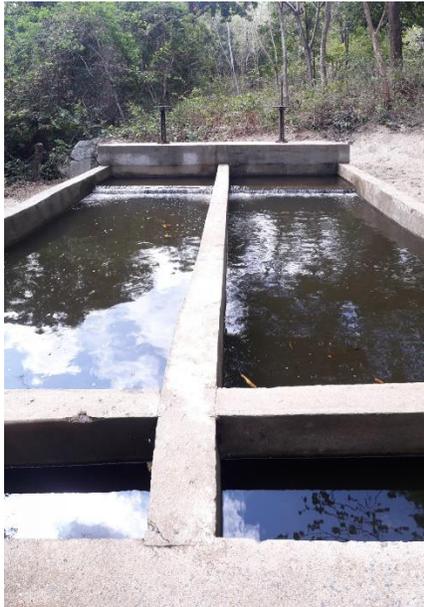
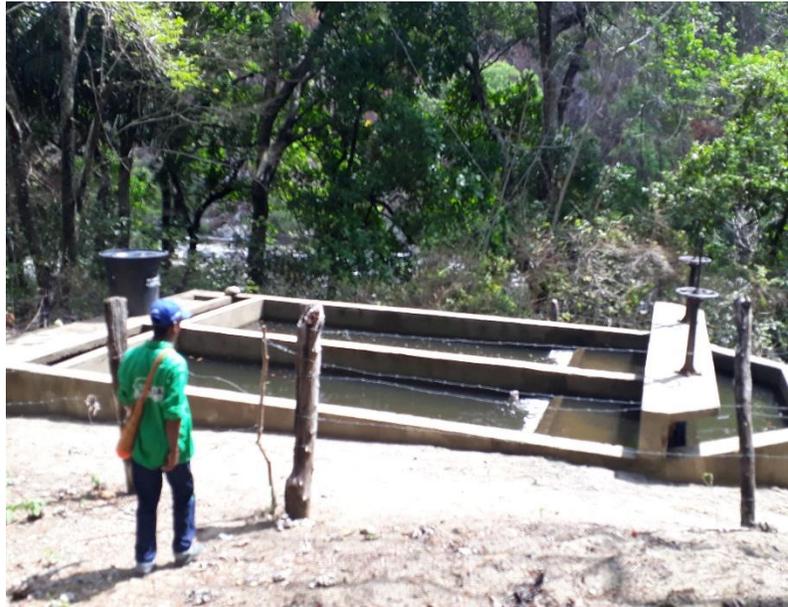
**Imagen 10. Desarenador de Río Jerez**

La empresa informó que según se requiera se hace la limpieza y mantenimiento del sistema de desarenación, sin embargo, no se entregaron soportes la programación y ejecución de dichos mantenimientos.

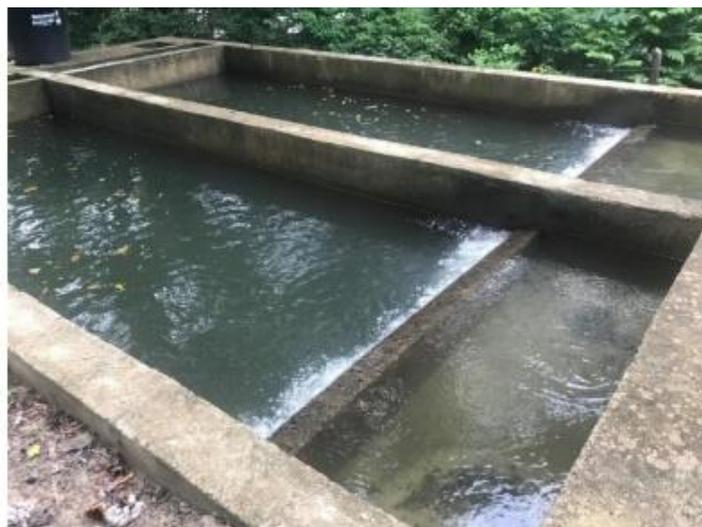
**Imagen 11.** Desarenado sistema Mingueo

Posterior a la captación sobre la Quebrada Andrea, se tiene un sistema de desarenación con dos módulos. No se cuentan con registro de mantenimiento y según lo manifestado por la empresa los mantenimientos se hacen de acuerdo con lo que se requiera. No se entregaron soportes la programación y ejecución de dichos mantenimientos.

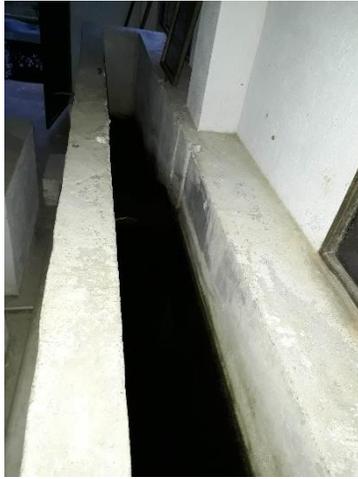
**Imagen 12. PTAP Río Ancho**

- En el canal de entrada no se hace medición de caudal.
- No se cuenta con sistemas para la adición de coagulante. Es decir, que no se está realizando este proceso. Según informó el operario esta situación lleva más de un año.
- No cuenta con stock de químicos (coagulante y cloro) necesarios para la potabilización del agua captada.
- No se cuenta con sistema para la dosificación de cloro.
- No hay proceso de cloración. Según manifestó el operario, esta situación lleva más de un año.
- No se realiza desinfección al agua.
- Los dos módulos de floculación se encuentran deteriorados.
- Los dos módulos de sedimentadores de tipo acelerado tienen placas dañadas.

En términos generales se pudo evidenciar que la infraestructura de esta planta se encuentra deteriorada.

Canal de ingreso a la PTAP

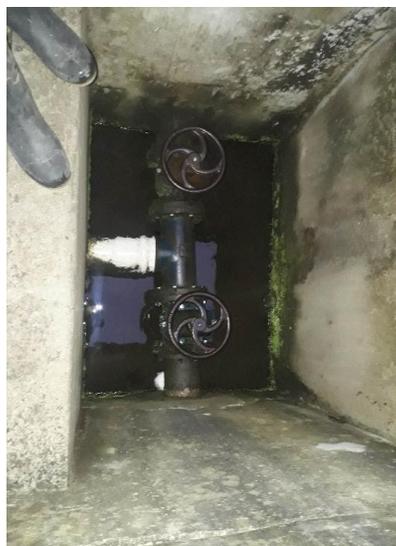
Válvula de paso tanques de almacenamiento (con fugas)

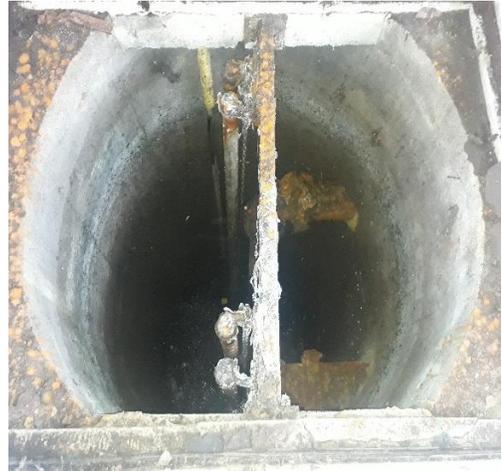
Sin embargo, no se observaron rebosamientos y el pozo húmedo estaba en un nivel normal de operación.

Pozo húmedo EBAR 1

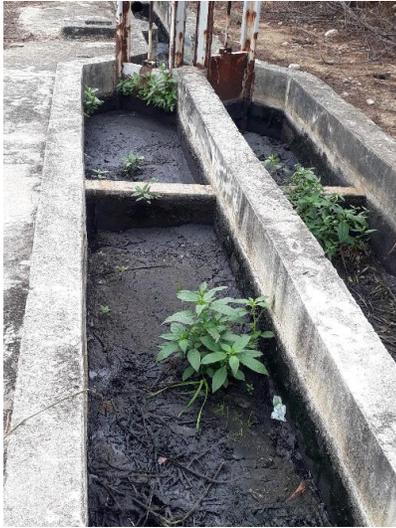
Respecto a la canaleta de ingreso a la laguna se observó durante la visita presencia de arenas y lodos, no se observaron mantenimientos del sistema como se muestra a continuación:

Estructura colmatada

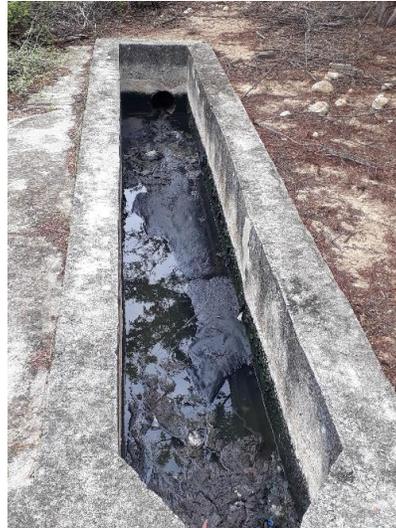
Canal de ingreso con arenas
