**EVALUACIÓN INTEGRAL DE PRESTADORES
SERVIGENERALES CIUDAD DE TUNJA S.A. E.S.P.**

**SUPERINTENDENCIA DELEGADA PARA ACUEDUCTO,
ALCANTARILLADO Y ASEO
DIRECCIÓN TÉCNICA DE GESTION DE ASEO
Bogotá D.C., junio de 2018**

**SERVIGENERALES CIUDAD DE TUNJA S.A. E.S.P.
(AREAS DE PRESTACIÓN TUNJA)**

ANÁLISIS AÑOS 2016 - 2017

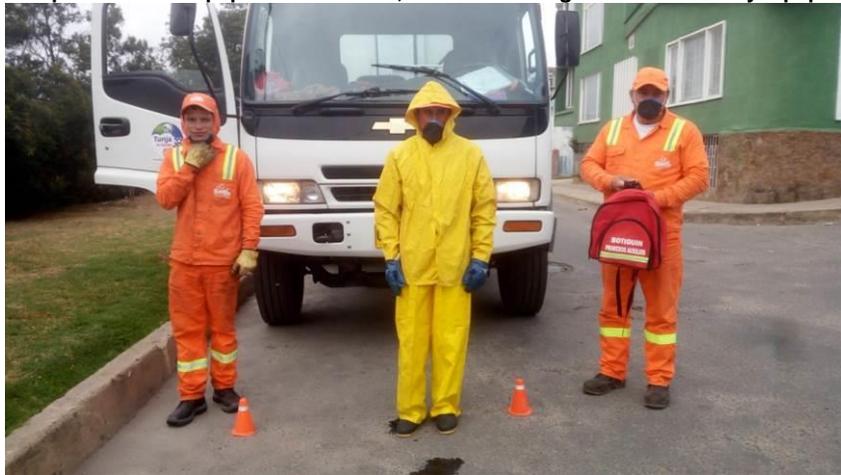
Imagen 9 Operarios con equipo de carreteras, dotación de seguridad industrial y equipo de lluvia

Fuente: Visita 6 y 7 de febrero de 2018, microrruta 241

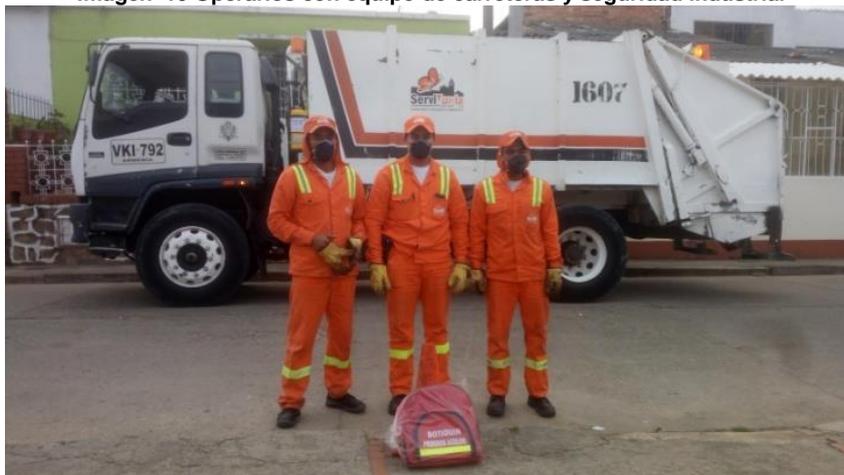
Imagen 10 Operarios con equipo de carreteras y seguridad industrial

Fuente: Visita 6 y 7 de febrero de 2018, microrruta 244

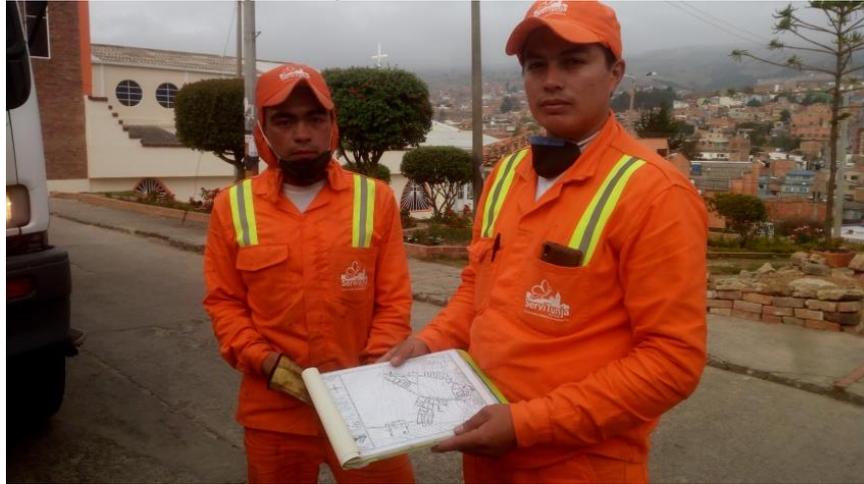
Imagen 11 operarios con Plano de microrruta

Fuente: Visita 6 y 7 de febrero de 2018, microrruta 244

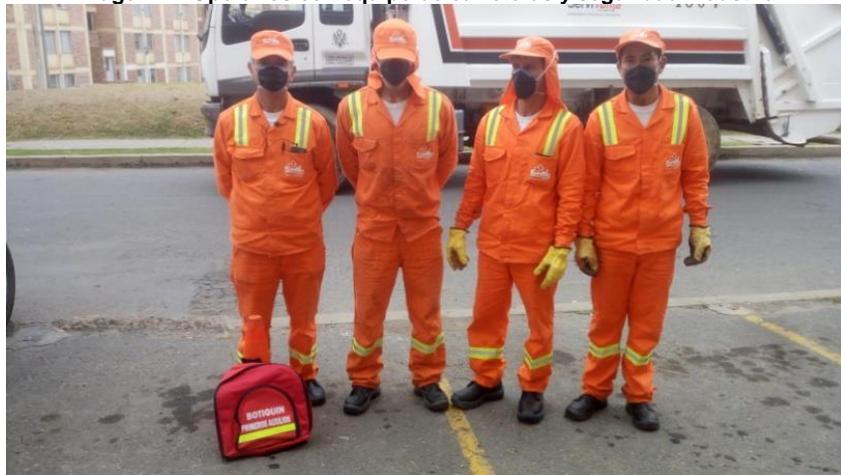
Imagen 12 Operarios con equipo de carreteras y seguridad industrial

Fuente: Visita 6 y 7 de febrero de 2018, microrruta 242

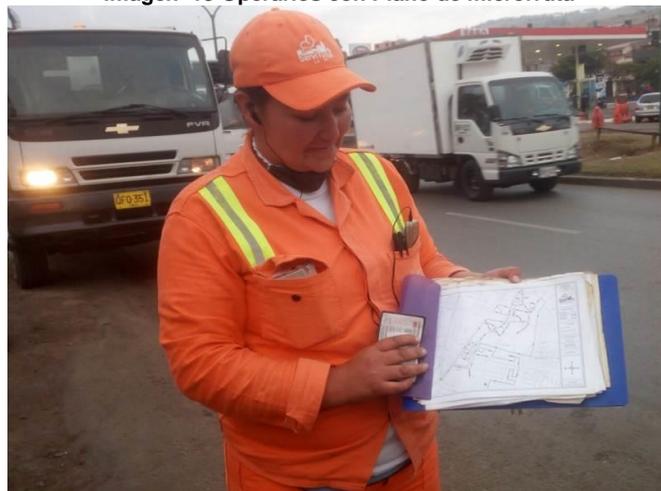
Imagen 13 Operarios con Plano de microrruta

Fuente: Visita 6 y 7 de febrero de 2018, microrruta 243

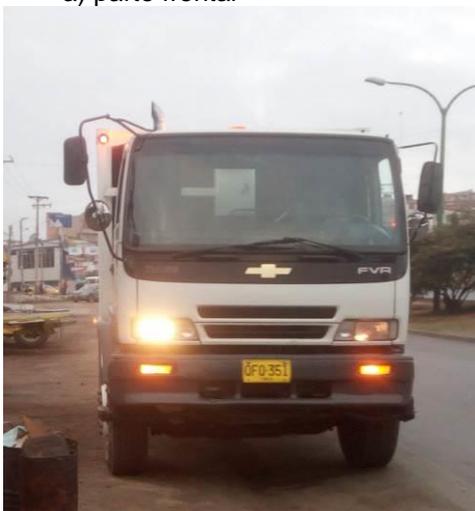
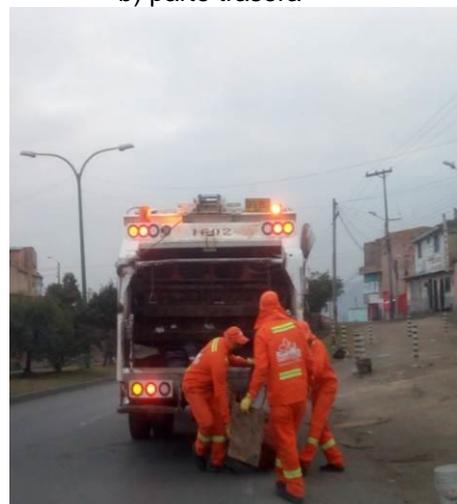
Imagen 14 Vehículo QFQ 351

a) parte frontal

b) parte trasera

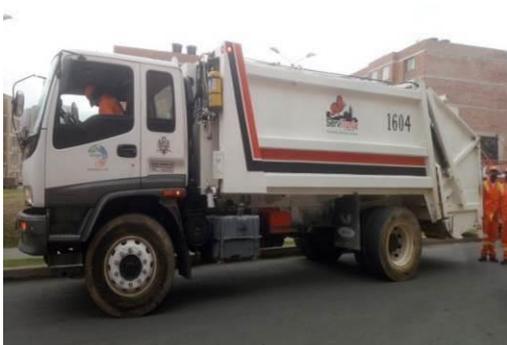
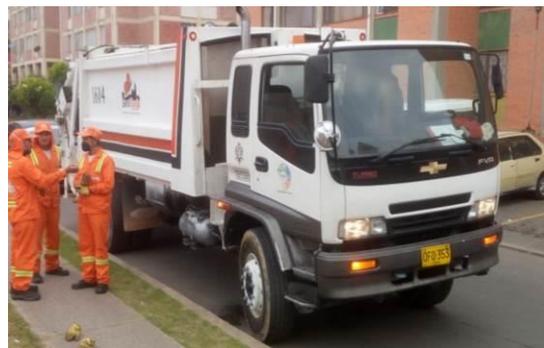
Imagen 15 Vehículo QFQ 353

a) parte lateral izquierda

b) parte lateral derecha

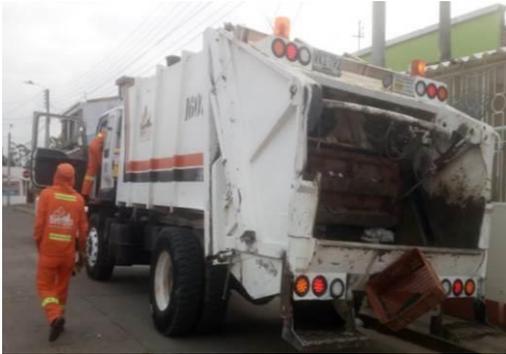
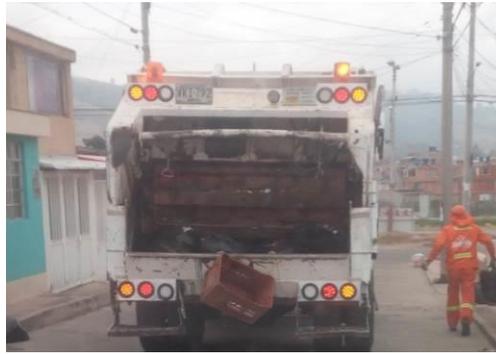
Imagen 16 Vehículo VKI 792

a) parte frontal

b) parte trasera

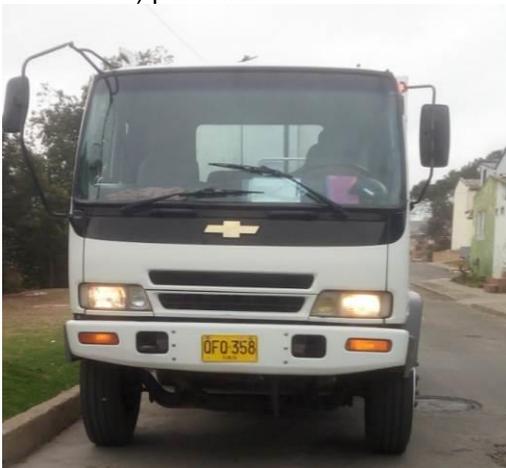
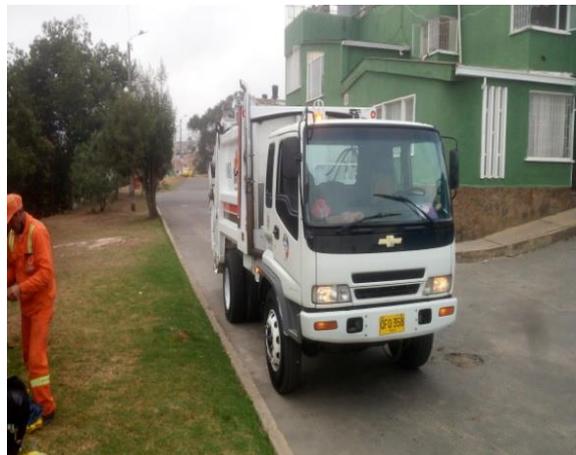
Imagen 17 Vehículo QFQ 358

a) parte frontal

b) parte lateral

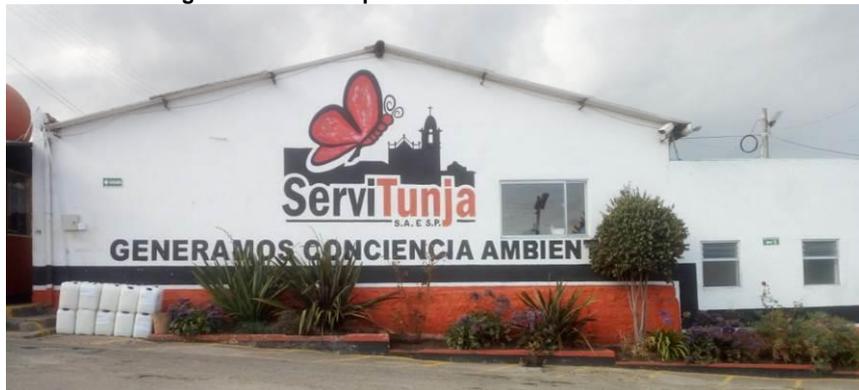
Imagen 18 Base de operaciones SERVITUNJA S.A. E.S.P.

Se observó que esta base de operaciones cuenta con un área de parqueo de vehículos compactadores, vehículos particulares y motos; así mismo, cuenta con un área para mantenimiento, oficinas de mantenimiento, vestieres y baños para operarios.

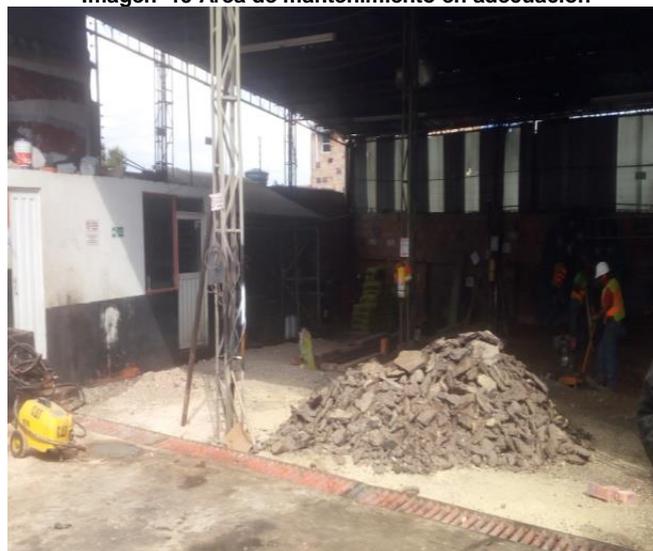
Imagen 19 Área de mantenimiento en adecuación

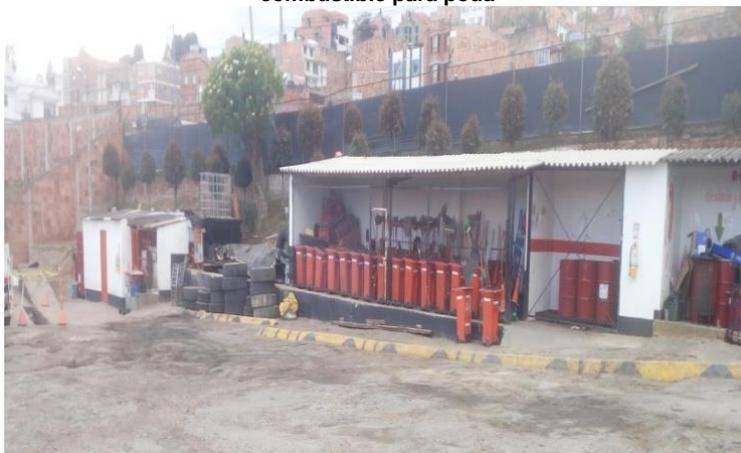
Imagen 21 Área de almacenamiento de llantas, suministros, herramientas de corte de césped, carritos de barrido y combustible para poda

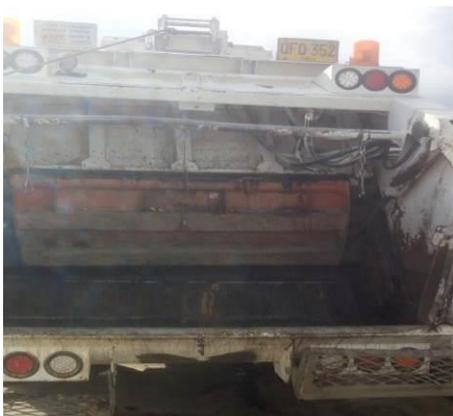
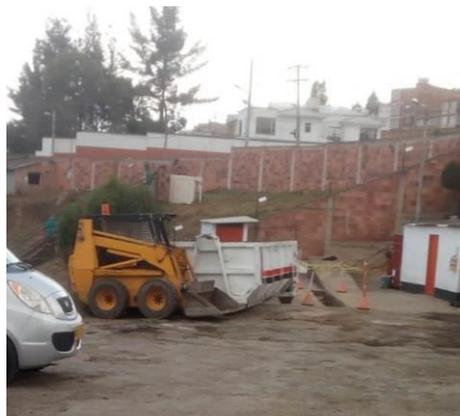
Durante la verificación al predio se pudo observar un vehículo compactador con placas QFQ 352 que se encontraba en mantenimiento, el cual estaba con la caja compactadora desocupada; así mismo, se observaron dos cajas de almacenamiento de residuos vacías, una caja de volqueta ampliroll y una CASE.

a). vehículo compactador

b) caja de volqueta y CASE.

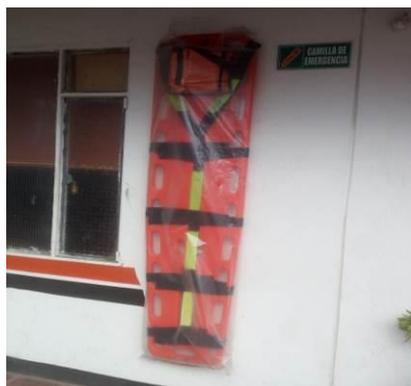
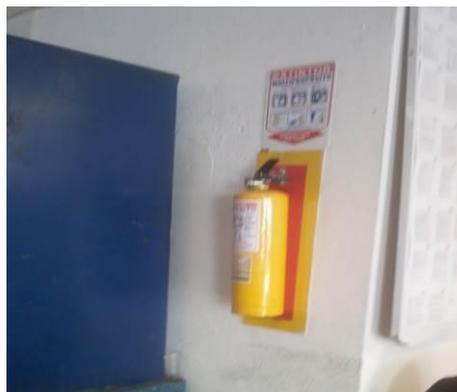
Se pudo evidenciar que esta base cuenta con servicios públicos, equipo contra incendios y equipo de atención inmediata en caso de emergencias:

a). Camilla de atención de emergencia

b) Extintor.

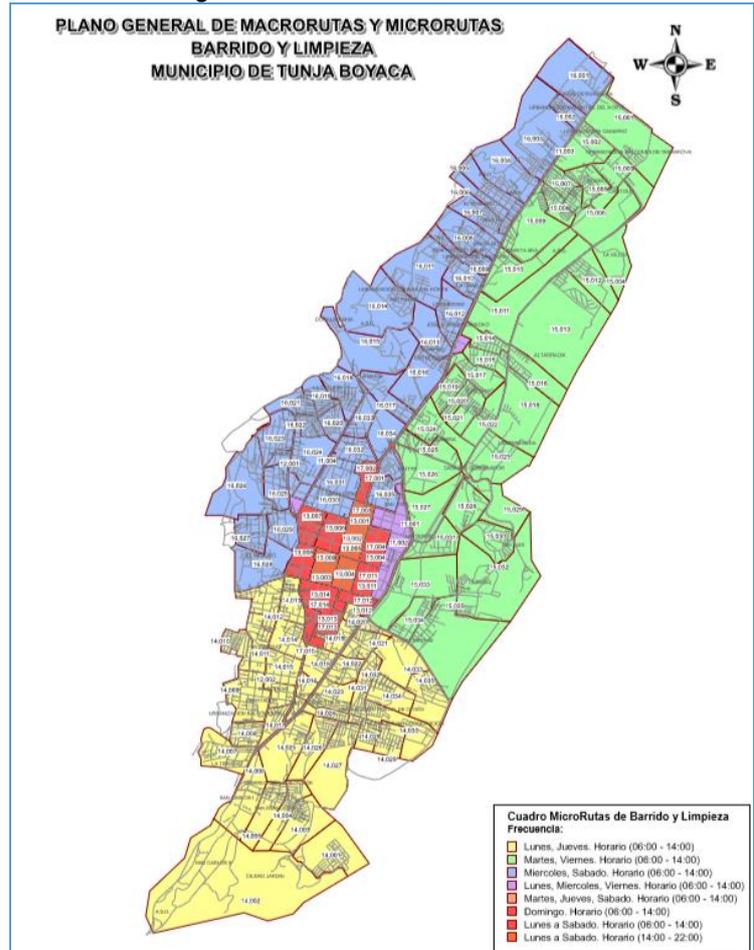
Imagen 24 Plano de macrorrutas de barrido

En la imagen anterior se evidencian las macro y microrrutas de la actividad de barrido, no obstante, no es posible determinar claramente la división geográfica de la ciudad o macrorrutas debido a que no se encuentran definidas en este mismo mapa.

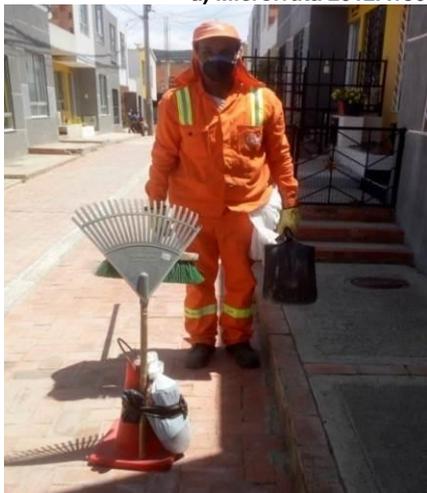
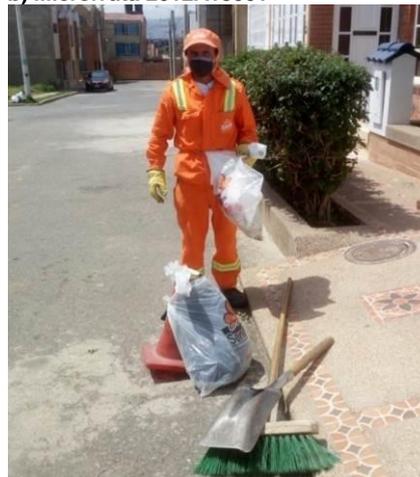
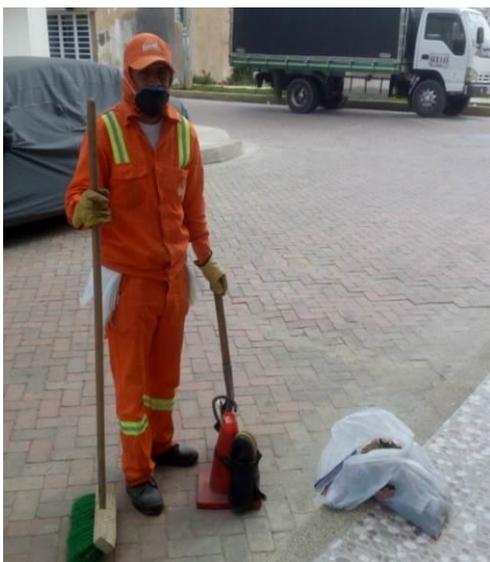
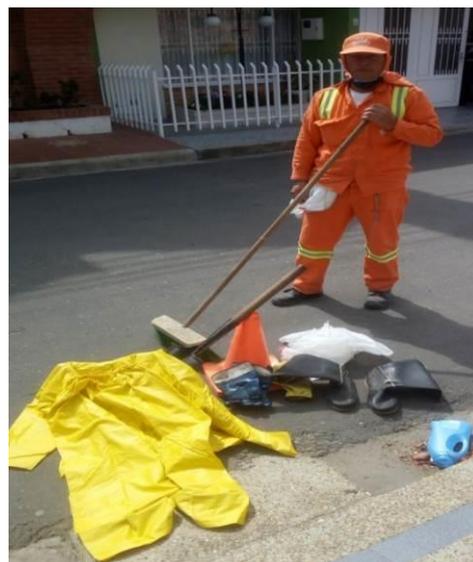
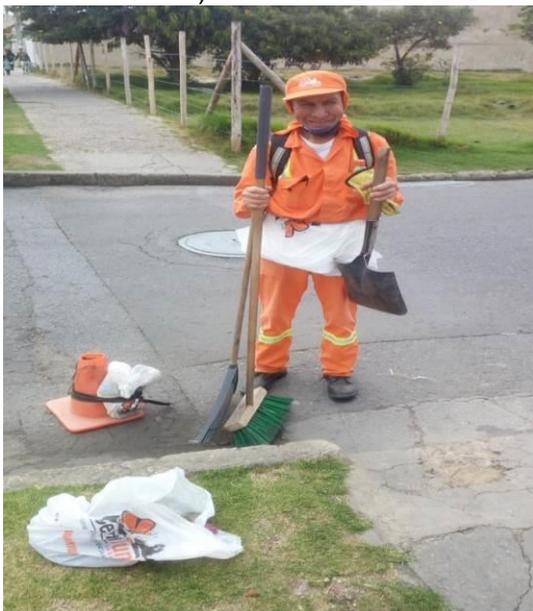
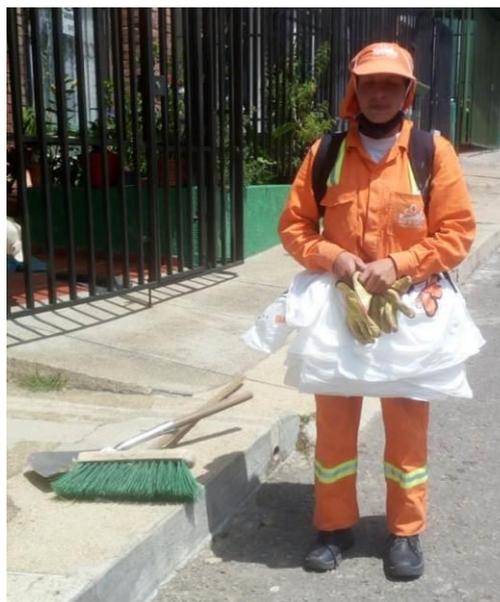
Imagen 25.Registro fotográfico actividad de barrido

a) Microrruta 2012A15034

b) Microrruta 2012A15001

c) Microrruta 2012A15017

d) Microrruta 212A15020

e) Microrruta 212A15020

f) Microrruta 2012A15002

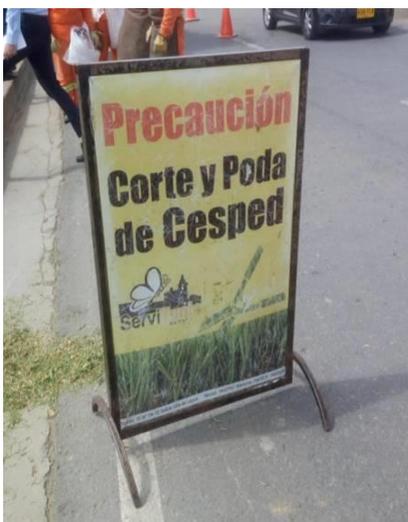
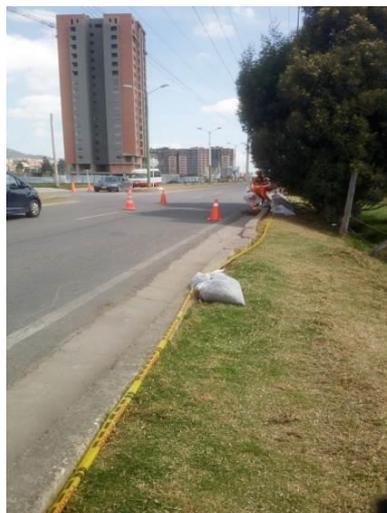
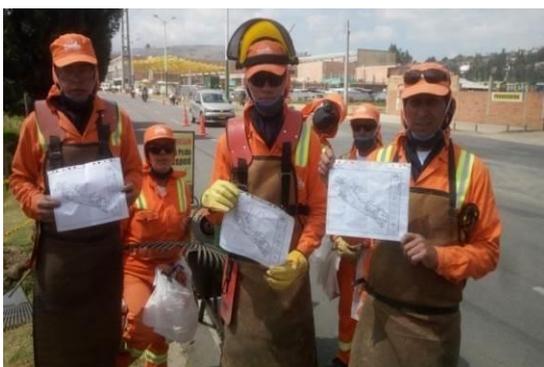
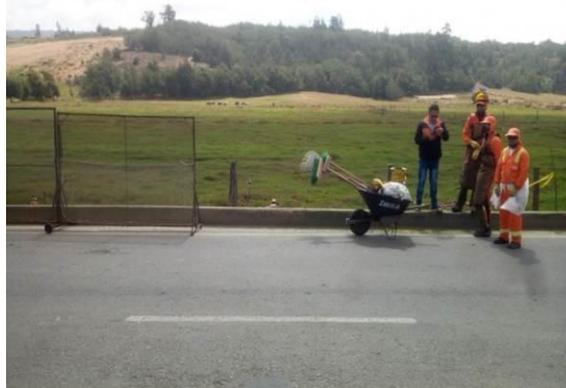
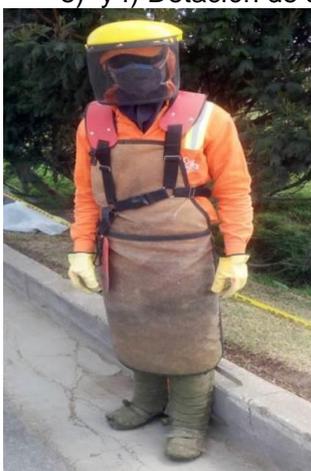
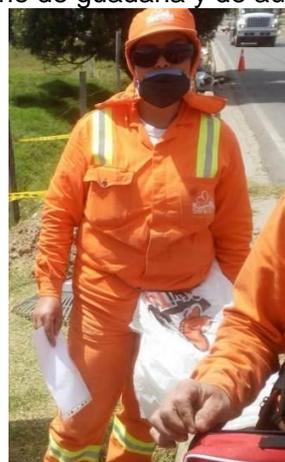
Imagen 26 Registro fotográfico de la actividad de corte de césped

a) Valla informativa

b) Operario acondicionando la cinta de seguridad

c) Operarios con plano de microrruta

d) Malla de seguridad v carro de herramientas

e) y f) Dotación de seguridad industrial de operario de guadaña y de auxiliar de corte

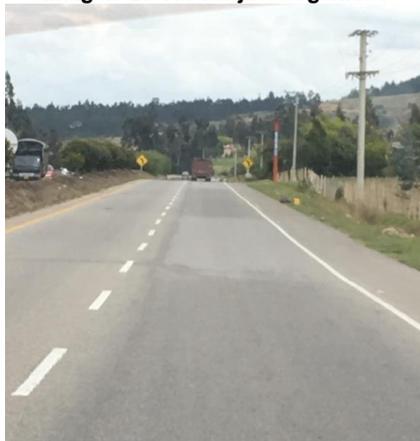
Imagen 29 Vía Tunja – Sogamoso

La vía de acceso al relleno es de la vía que del municipio de Tunja conduce a Sogamoso, es carácter nacional y se encuentra pavimentada.

La vía externa antes del ingreso al relleno se encuentra destapada pero permite el tránsito vehicular. Únicamente se observó una vivienda aledaña a la vía de acceso, localizada aproximadamente a 20 metros de la vía. Es importante mencionar que no se realiza humedecimiento de esta vía en época de verano, lo que genera que al paso de los vehículos compactadores se levante una gran cantidad de material particulado.

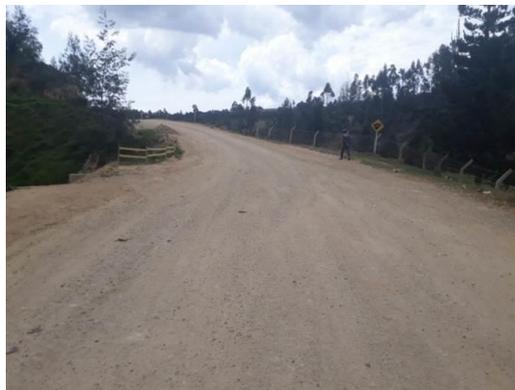
Imagen 31. Vía interna relleno sanitario

La vía interna del relleno sanitario se encuentra destapada y sin pavimentar, está constituida en recebo y se encuentra apta para el tránsito de vehículos de carga pesada; con un ancho aproximado de 10 metros permite el paso de dos vehículos simultáneamente. Estas vías internas se encuentran señalizadas.

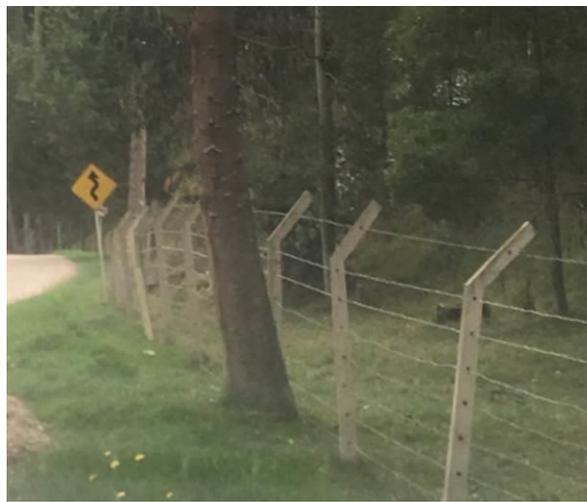
Imagen 32. Cerramiento del predio

El relleno se encuentra encerrado en un lado con una cerca elaborada de alambre y por otro se encuentra una cerca viva.

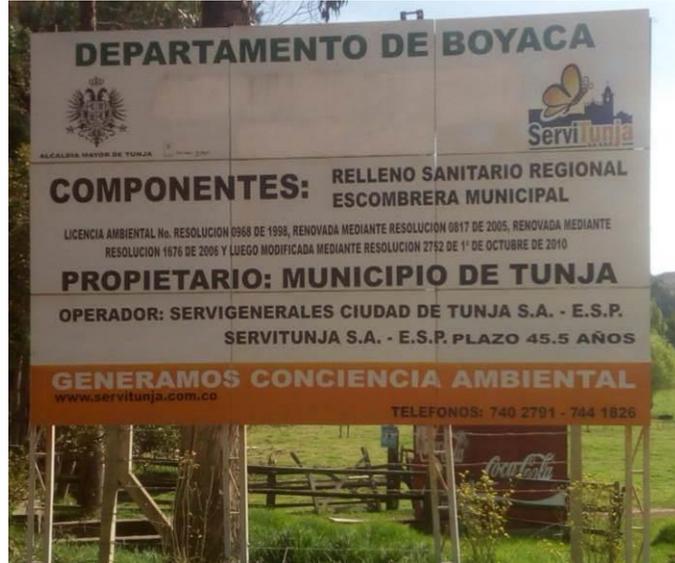
Imagen 33. Valla informativa

Al ingresar al relleno se observa una valla informativa que contiene la siguiente información: departamento, municipio, nombre del relleno, propietario, licencia ambiental, operador del sitio, plazo de ejecución, teléfono, pagina web, logotipo alcaldía y logotipo operador del relleno, como se puede evidenciar en la siguiente imagen:

A pesar de contar con la valla informativa esta no contiene la información relacionada con la capacidad remanente de sitio de disposición final. Sin embargo, mediante radicado 20185290464632 del 17 de mayo de 2018 el prestador manifiesta que: “(...) la capacidad remanente del Relleno Sanitario (...) se actualiza en los primeros quince días de mes siguiente, una vez se realice el levantamiento topográfico del sitio de disposición final y se realicen los cálculos respectivos para hallar esta capacidad.

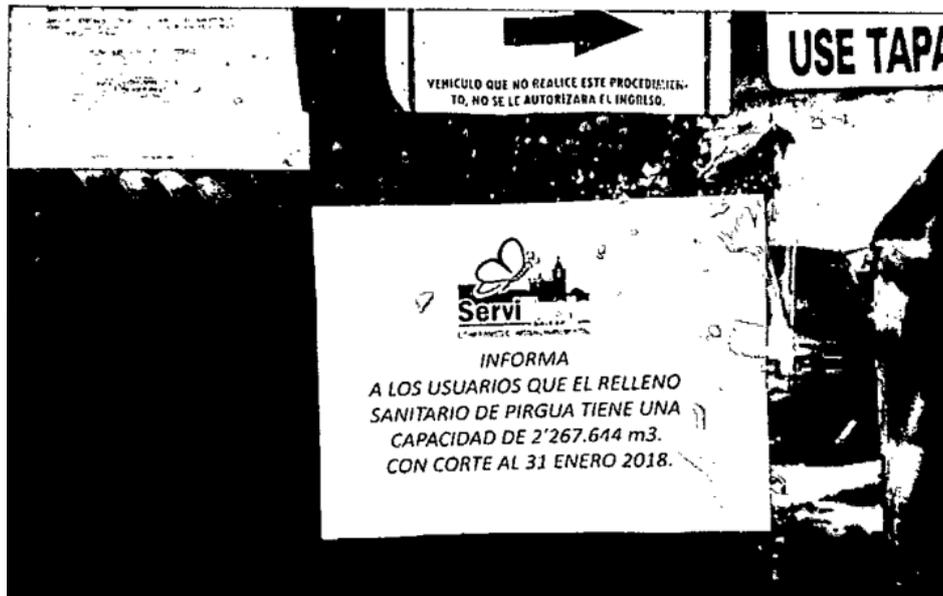
La capacidad remanente con corte al 31 de enero de 2018 se publicó el día 14 de febrero de 2018 de conformidad con nuestros procedimientos y políticas establecidos en la empresa para dar cumplimiento a la Resolución CRA 720 de 2015, prueba de ello se relacionan las fotografías que evidencian lo anteriormente mencionado”

Por lo anterior se evidencia que el prestador da cumplimiento a lo que establece el parágrafo 4 de la Resolución CRA 720 de 2015:

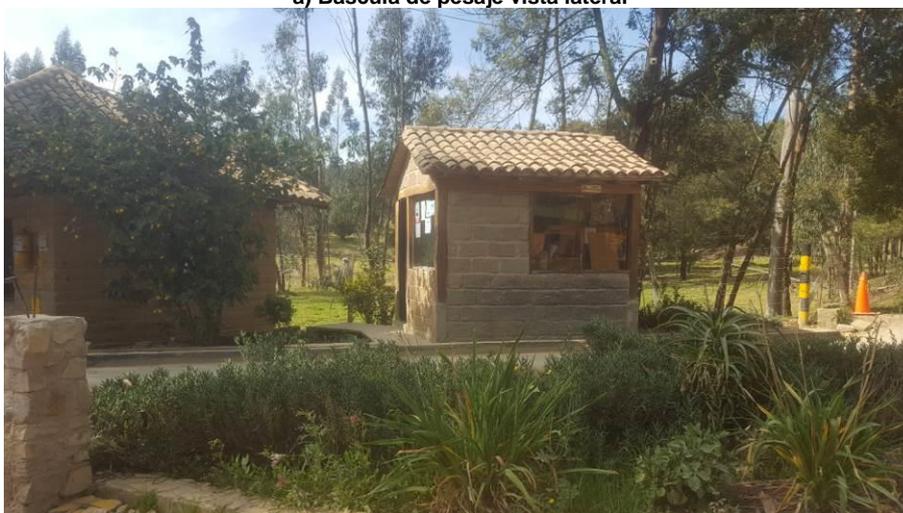
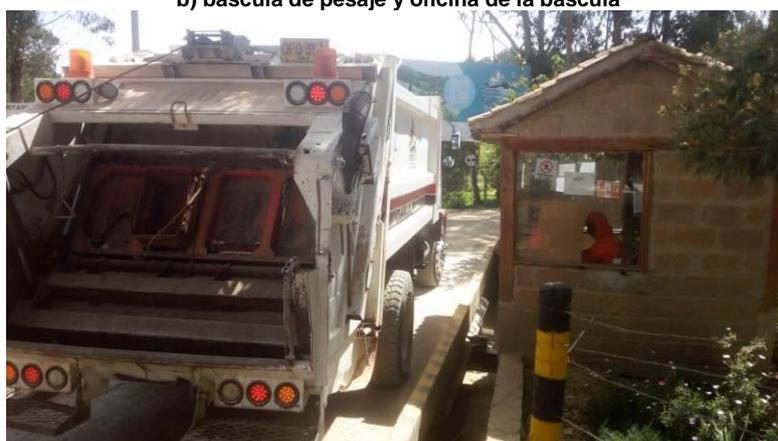
Imagen 34. Báscula de pesaje

a) Báscula de pesaje vista lateral

b) báscula de pesaje y oficina de la báscula

La báscula de pesaje de este relleno sanitario realiza al alrededor de 2.192 pesajes al mes. El pesaje inicial de los compactadores se realiza sin los operarios y con el conductor

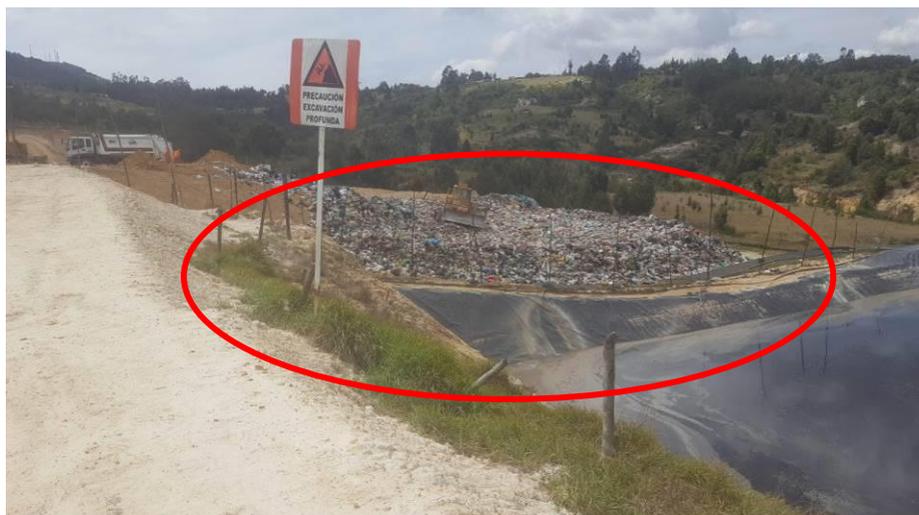
Imagen 36 Frente de trabajo

En la visita técnica llevada a cabo en febrero de 2018, se observó un frente de trabajo activo 3 fase 1, sobre el cual se estaba realizando fumigación para el control de vectores y olores, también se observó varios vehículos realizando disposición de los residuos, dicho frente de trabajo es de aproximadamente de 1000 m2.

Respecto al área del frente de trabajo el reglamento operativo de SERVITUNJA S.A. E.S.P., establece: *“Esta etapa que está dirigida por el ingeniero residente, no tendrá un área de trabajo mayor a 1500 m²”*; de tal forma que según lo evidenciado en visita el frente de trabajo se encuentra acorde con las especificaciones técnicas de este documento.

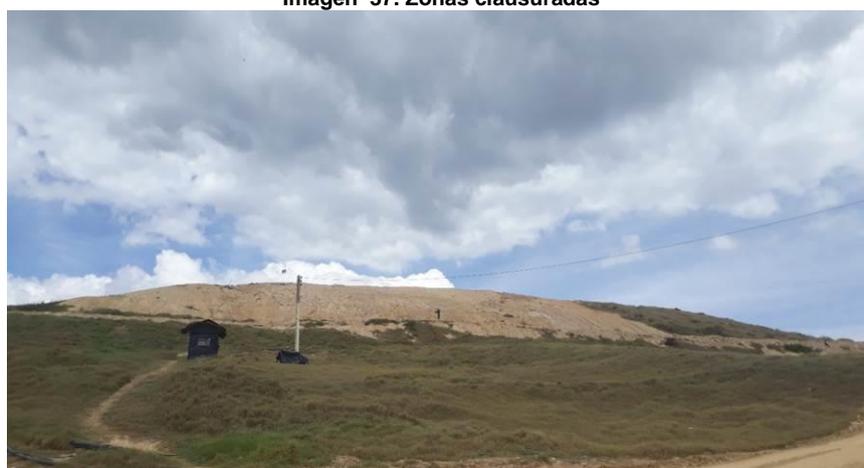
Imagen 37. Zonas clausuradas

En el relleno también se encuentra una zona clausurada la cual operó desde el año 1998 hasta 2015; esta zona posee 3 alveolos en proceso de cierre y 3 ya totalmente clausurados.

El prestador informó que la nueva fase del relleno podría tener una duración de construcción aproximadamente de 6 meses, sin contar con el tiempo necesario para la contratación. Sin embargo, explicó que se encuentran pagando el crédito con Findeter de la construcción de la fase I y que no poseen actualmente los recursos para realizar estas obras de manera inmediata.

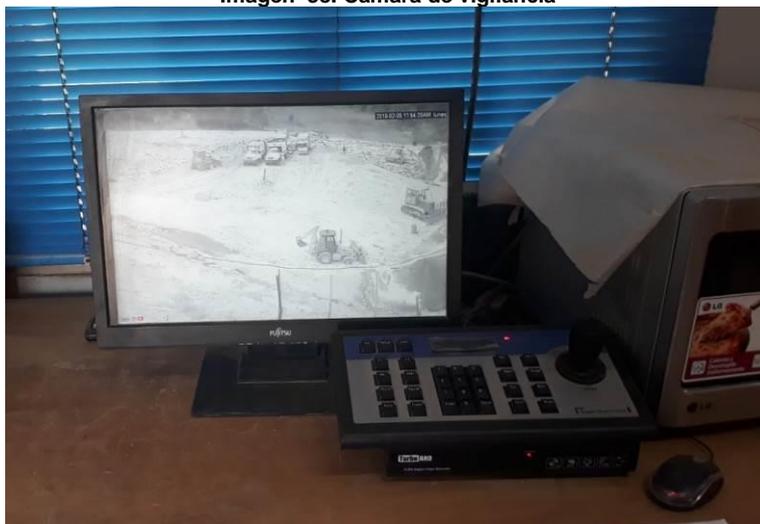
Imagen 38. Cámara de vigilancia

Finalmente, en lo relacionado con el frente de trabajo se verificó que para monitorear las actividades se cuenta con una cámara de vigilancia de 360 grados, con posibilidad de controlar desde el campamento principal.

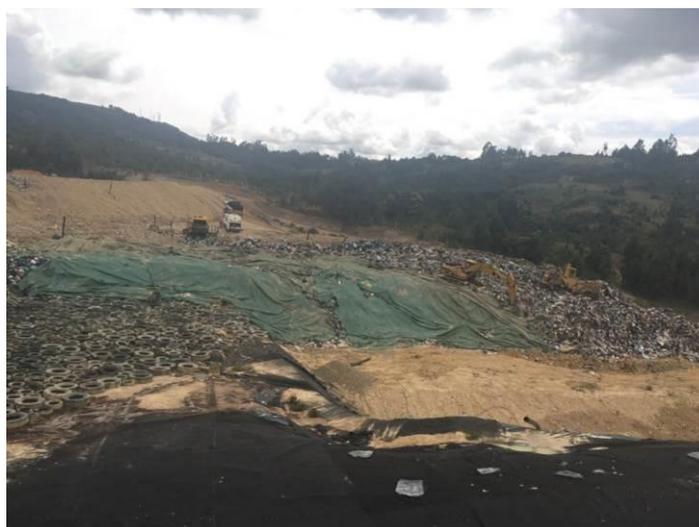
Imagen 39 Distintos tipos de cobertura visita noviembre de 2017

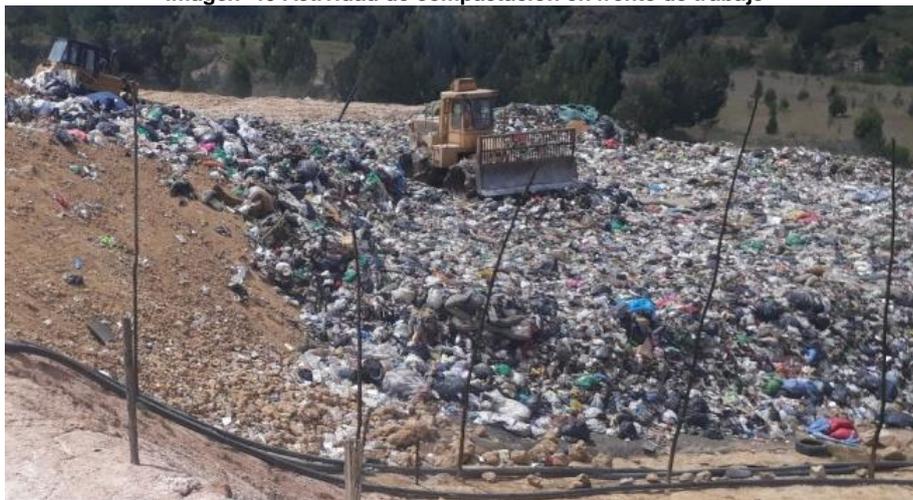
Imagen 40 Actividad de compactación en frente de trabajo

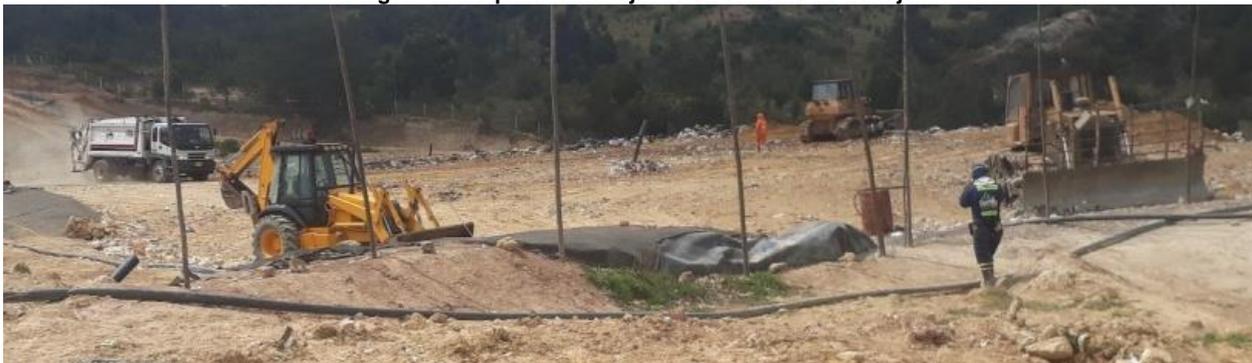
Imagen 41 Maquinaria trabajando en el frente de trabajo.

Para la ejecución de la actividad de disposición final, SERVITUNJA S.A. E.S.P. cuenta con: 1 buldócer D6, 1 compactadora, 2 retroexcavadoras y 1 pajarita y adicionalmente tiene un buldócer., esta máquina fue observada en uso en visita.

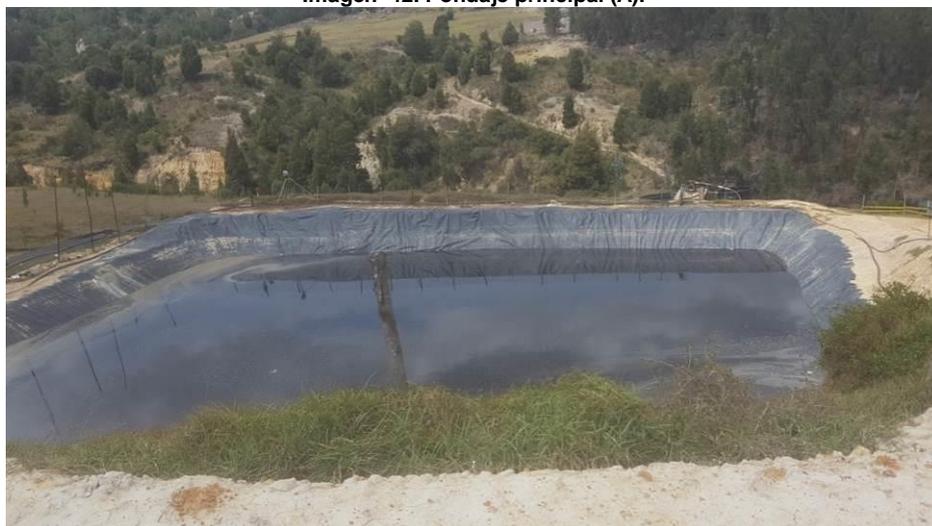
Imagen 42. Pondaje principal (A).

Las terrazas adecuadas para disposición final de residuos tienen un sistema de drenaje de fondo mediante filtros longitudinales con el fin de evitar saturación de lixiviados en la masa de residuos y problemas de estabilidad en la misma, estos filtros conducen el lixiviado generado hasta un pondaje de almacenamiento, tal y como lo establece el reglamento operativo del prestador.

Posteriormente y de acuerdo con la capacidad de los pondajes, el lixiviado se recircula a través de bombeo sobre la masa de residuos de acuerdo con la necesidad del momento. En tiempo seco se realiza la recirculación todo el tiempo, mientras que en época de lluvia se almacena y se recircula menos cantidad debido a que la masa de residuos no es capaz de absorber el todo el líquido producido. Frente a este aspecto el prestador deberá documentar el número de bombas que utiliza para la recirculación del lixiviado, sus características y el registro de las operaciones que lleva para su funcionamiento.

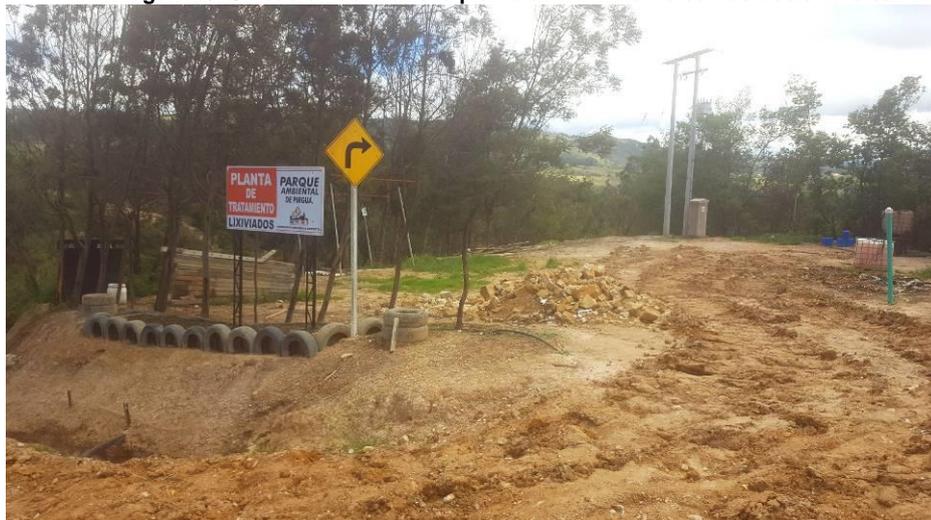
Imagen 43. Ubicación de la nueva planta de tratamiento con osmosis inversa.

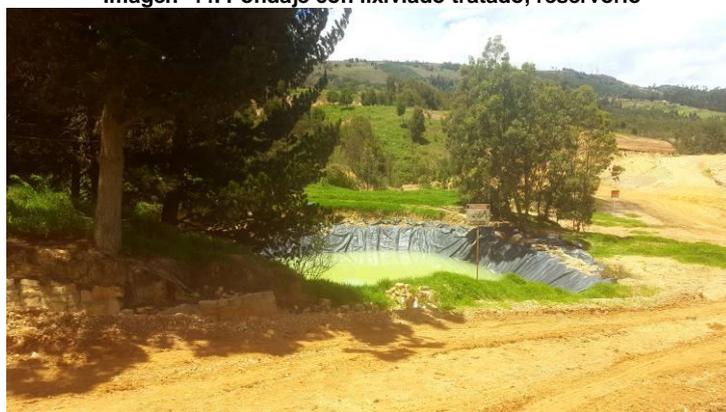
Imagen 44. Pondaje con lixiviado tratado, reservorio

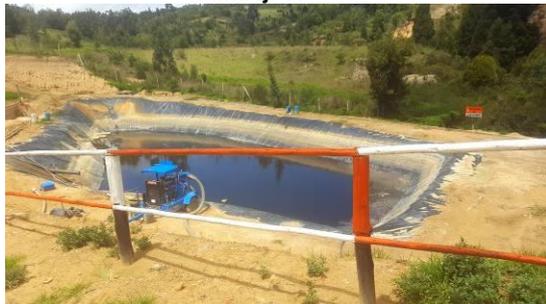
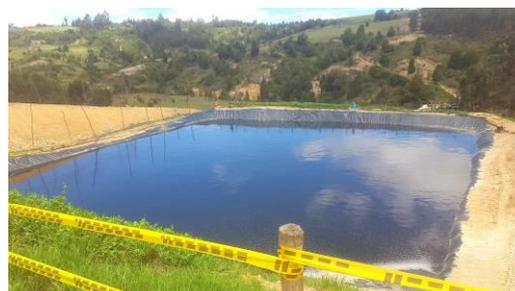
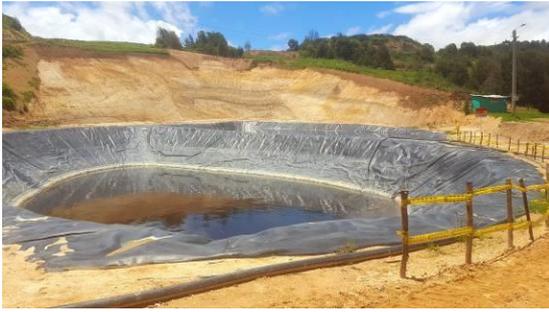
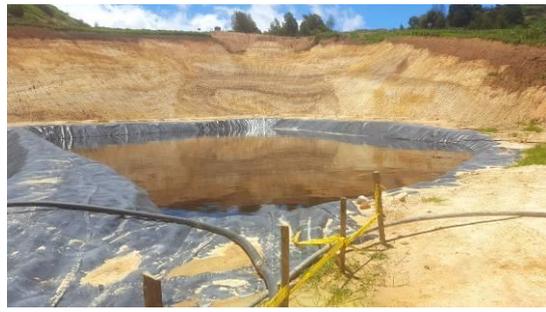
Imagen 45. Pondajes del relleno sanitario Pirgua

Pondaje A

b) Pondaje B

c) Pondaje C

d) Pondaje D

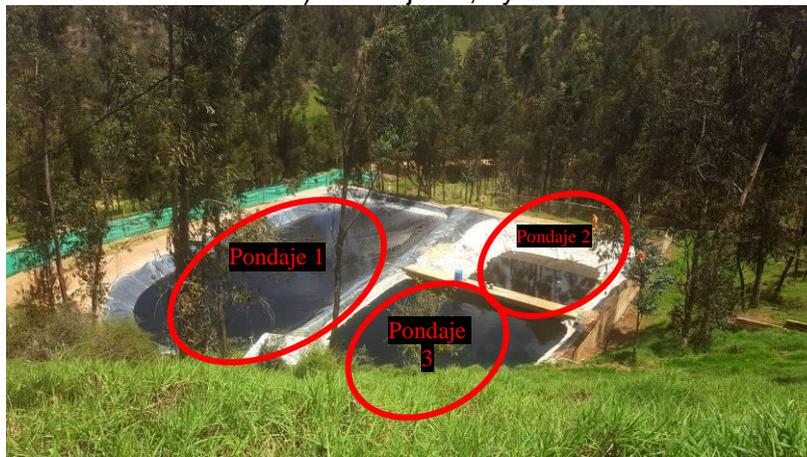
E) Pondajes 1,2 y 3

Fuente: Registro fotográfico Visita abril 2018

De acuerdo con la visita de seguimiento realizada el pasado 23 de abril de 2018, la empresa manifestó que el día 3 de abril de 2018 se obtuvo el permiso de vertimientos al río Jordan ante CORPOBOYACÁ. Por lo tanto, para efectuar el vertimiento de los lixiviados generados por el relleno sanitario Pírgua, se pretende utilizar una planta de tratamiento con tecnología de osmosis inversa con capacidad de 200 m³/d. Durante la inspección se observó que el agua tratada que se utilizó de prueba momentáneamente se almacena actualmente en un reservorio.

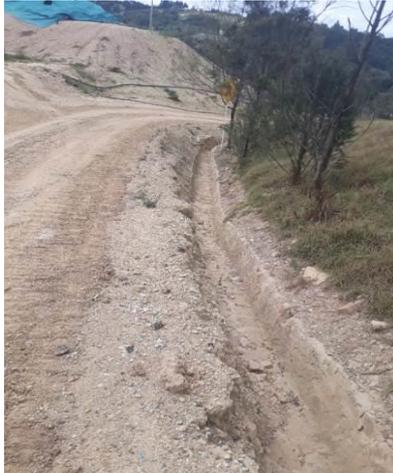
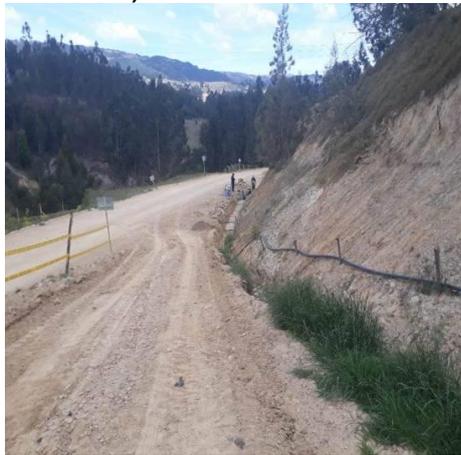
Imagen 46. Cunetas
a) Construcción de cunetas

b) Cunetas construidas

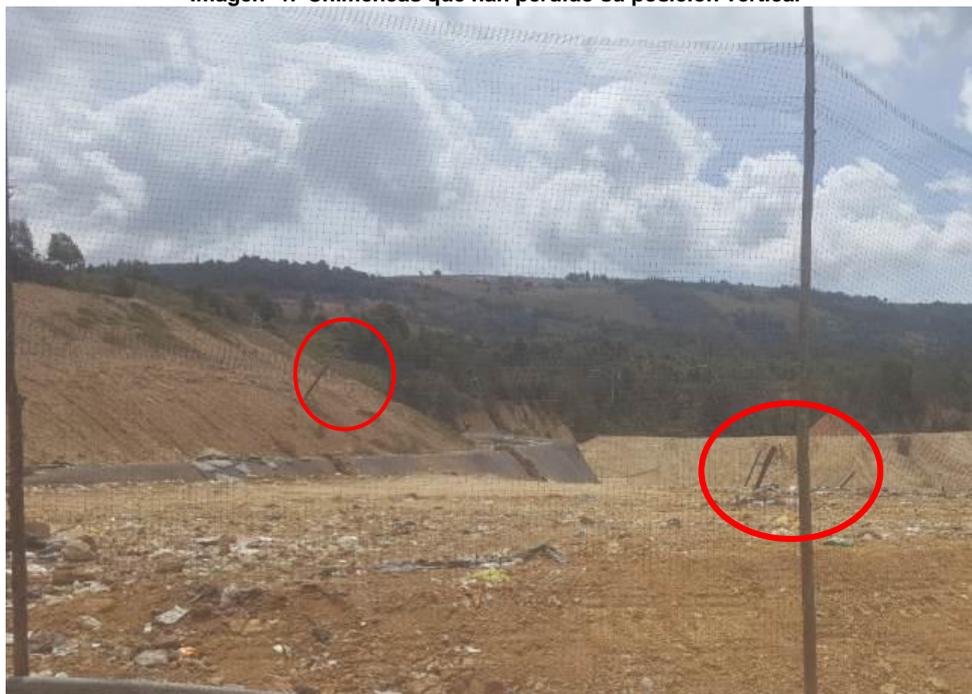
Imagen 47 Chimeneas que han perdido su posición vertical
