EVALUACIÓN INTEGRAL DE PRESTADORES

**EMPRESA MUNICIPAL DE ASEO, ALCANTARILLADO Y
ACUEDUCTO DE FLORIDABLANCA E.S.P. – EMAF – ID
1056**

**SUPERINTENDENCIA DELEGADA PARA ACUEDUCTO,
ALCANTARILLADO Y ASEO
DIRECCIÓN TÉCNICA DE GESTION DE ASEO
Bogotá D.C, agosto 2019**

ANÁLISIS AÑOS 2017 – 2018 – 1er Semestre de 2019

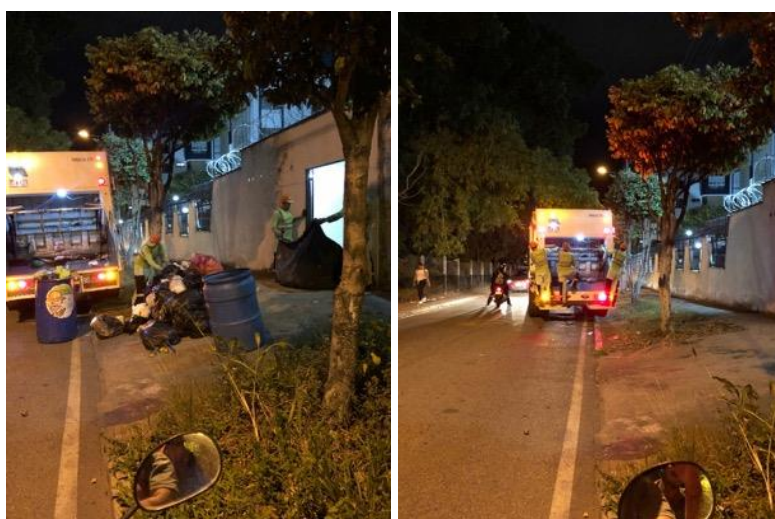
Imagen 5. Recolección de residuos no aprovechables por parte de EMAF - FMA

Adicionalmente, se utilizan cajas de almacenamiento temporal de los residuos en áreas por donde el acceso es más complejo o se tienen problemas de acumulación de residuos, según lo informado por la empresa FMA SA ESP.

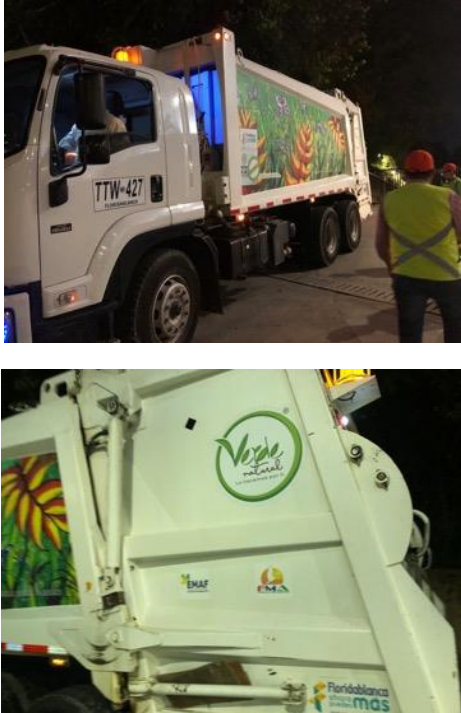
Tabla 24. Vehículo de placas TTW 427

DATOS DE VERIFICACIÓN		IDENTIFICACIÓN DEL VEHÍCULO	
Fecha:	31/07/2019	Placas:	TTW 427
Hora:	20:19	Tipo:	Compactador
Dirección:	Alkosto	Capacidad:	12.8 ton
		Modelo:	2017
		Marca:	CHEVROLET
		Propietario:	JAIRO ESPINOZA
OBSERVACIONES		EVIDENCIA FOTOGRÁFICA	
<p>- Se identificaron logos de EMAF, FMA y de Verde Natural, poco visibles. Adicionalmente, no se tiene conocimiento de qué empresa es Verde Natural</p>		<p>Imagen 4. Logos del vehículo</p>

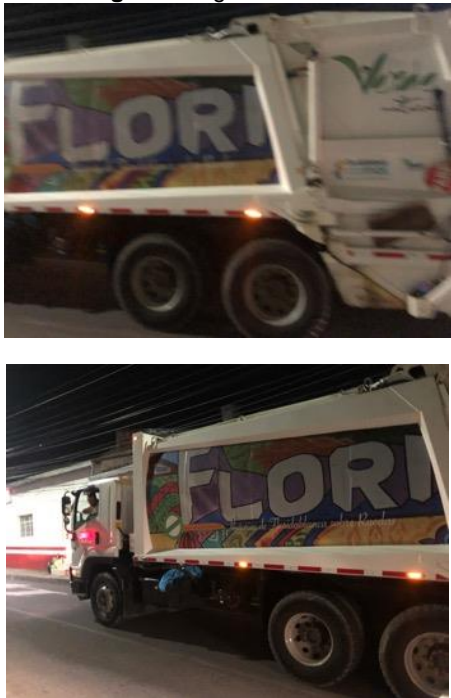
Tabla 25. Vehículo de placas TTW680

DATOS DE VERIFICACIÓN		IDENTIFICACIÓN DEL VEHÍCULO	
Fecha:	31/07/2019	Placas:	TTW 680
Hora:	19:53	Tipo:	Compactador
Dirección:	Carrera 6 # 7	Capacidad:	12.8 ton
		Modelo:	2017
		Marca:	CHEVROLET
		Propietario:	ERNESTO ARISTIZABAL
OBSERVACIONES		EVIDENCIA FOTOGRÁFICA	
<p>- Se identificaron logos de EMAF, FMA y de Verde Natural, poco visibles. Adicionalmente, no se tiene conocimiento de qué empresa es Verde Natural</p>		<p>Imagen 5. Logos del vehículo</p>

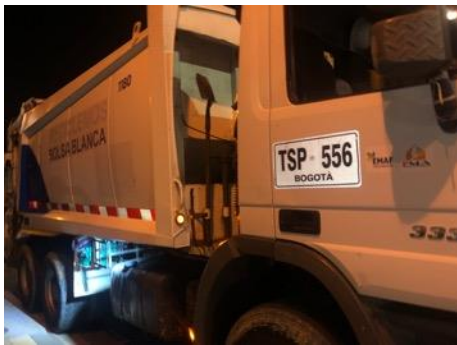
Tabla 26. Vehículo de placas TSP 556

DATOS DE VERIFICACIÓN		IDENTIFICACIÓN DEL VEHÍCULO	
Fecha:	31/07/2019	Placas:	TSP 556
Hora:	20:49	Tipo:	Compactador
Dirección:	CC LA FLORIDA	Capacidad:	13.2 TON
		Modelo:	2013
		Marca:	MERCEDES BENZ
		Propietario:	FMA SA ESP
OBSERVACIONES		EVIDENCIA FOTOGRÁFICA	
<p>- Se identificaron logos de EMAF, y FMA poco visibles. Adicionalmente, no se tiene conocimiento de qué empresa es Verde Natural</p>		<p>Imagen 6. Logos del vehículo</p>

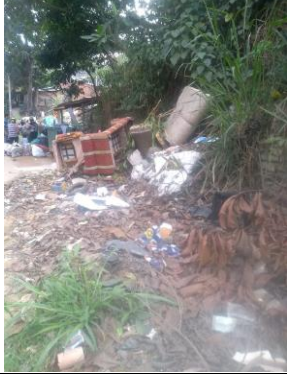
Asentamiento el Páramo	Se identifica una gran cantidad de residuos mixtos en el punto	<p>Imagen 8. Punto crítico El Páramo</p>

En cuanto a la gestión realizada frente a los puntos críticos, dentro del censo entregado se indica que se realiza la atención de los mismos dentro de las frecuencias de recolección. No obstante, frente a lo exigido por el Artículo 2.3.2.2.3.45. del Decreto 1077, no se encontraron soportes de operativos de limpieza y de la remisión de la información a la entidad territorial y la autoridad de policía. El prestador deberá remitir estos soportes una vez recibida la evaluación integral que den cuenta del cumplimiento de lo definido en este artículo. Adicionalmente, dado que la empresa informó que el municipio no ha remunerado los operativos de limpieza, se recomienda requerir al municipio pronunciamiento frente al tema.

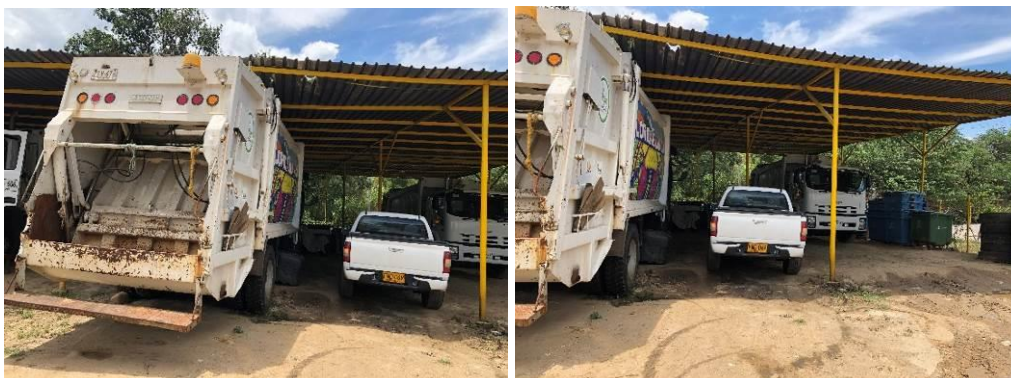
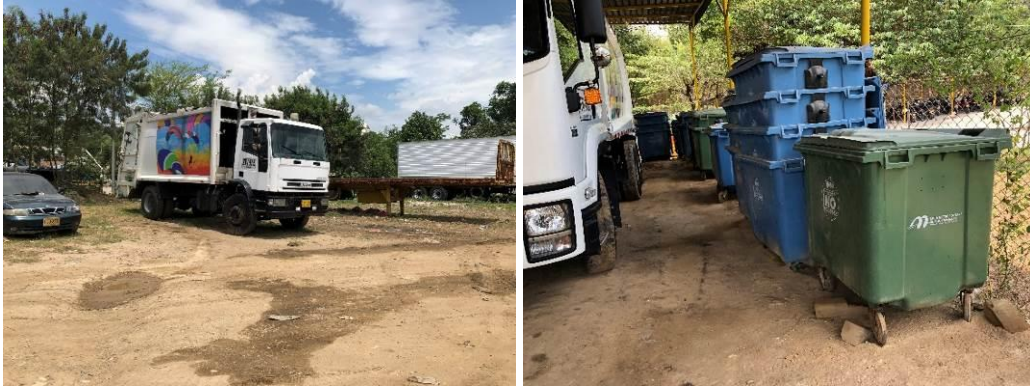
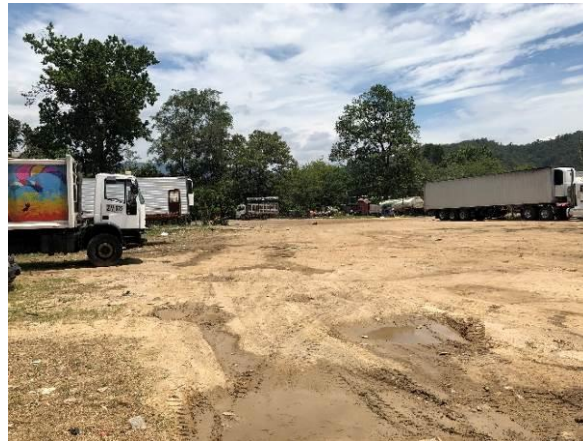
Imagen 10. Fotografías de la base de operaciones

De lo identificado en visita, se encuentra que la base de operaciones carece de los siguientes elementos:

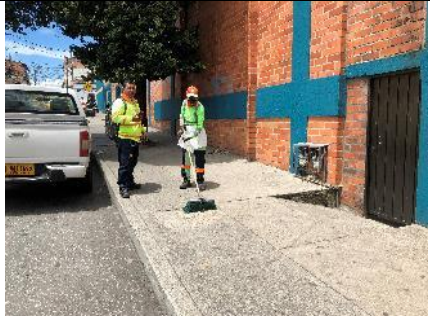
501	10:55 a.m. 31 julio	Anillo vial	<ul style="list-style-type: none"> - El operario portaba plano de la Microrruta y elementos de seguridad industrial y salud ocupacional. - Los elementos utilizados para la actividad de barrido son: cono, escoba, bolsas y recogedor. - El horario de la ruta informado por el prestador es de 6 am a 2 pm en frecuencia miércoles y sábados. - No se evidenciaron residuos sin barrer en la zona prestada. - La ruta se estaba ejecutando de acuerdo a plano 	<p>Imagen 12. Operario de barrido ruta 501</p>  
702	11:07 a.m. 31 julio	Barrio Floridablanca Centro	<ul style="list-style-type: none"> - El operario portaba plano de la Microrruta y elementos de seguridad industrial y salud ocupacional. - Los elementos utilizados para la actividad de barrido son: cono, escoba, bolsas y recogedor. - El horario de la ruta informado por el prestador es de 6 am a 2 pm en frecuencia miércoles y sábados. - No se evidenciaron residuos sin barrer en 	<p>Imagen 13. Operario de barrido ruta 702</p>

Micro ruta	Hora y Fecha	Dirección	Observaciones	Evidencia fotográfica
			<p>la zona prestada.</p> <p>- La ruta se estaba ejecutando de acuerdo a plano</p>

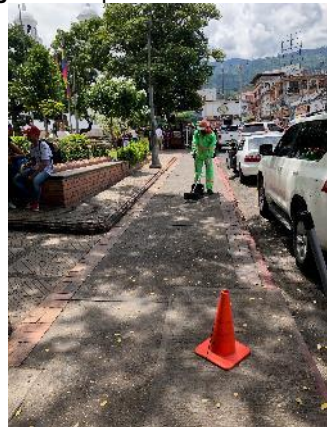
703	11:16 a.m. 31 de julio	Carrera 9 # 6	<p>- El operario portaba plano de la Microrruta y elementos de seguridad industrial y salud ocupacional.</p> <p>- Los elementos utilizados para la actividad de barrido son: cono, escoba, bolsas y recogedor.</p> <p>- El horario de la ruta informado por el prestador es de 6 am a 2 pm en frecuencia miércoles y sábados.</p> <p>- No se evidenciaron residuos sin barrer en la zona prestada.</p> <p>- La ruta se estaba ejecutando de acuerdo a plano</p>	<p>Imagen 14. Operario de barrido ruta 703</p>

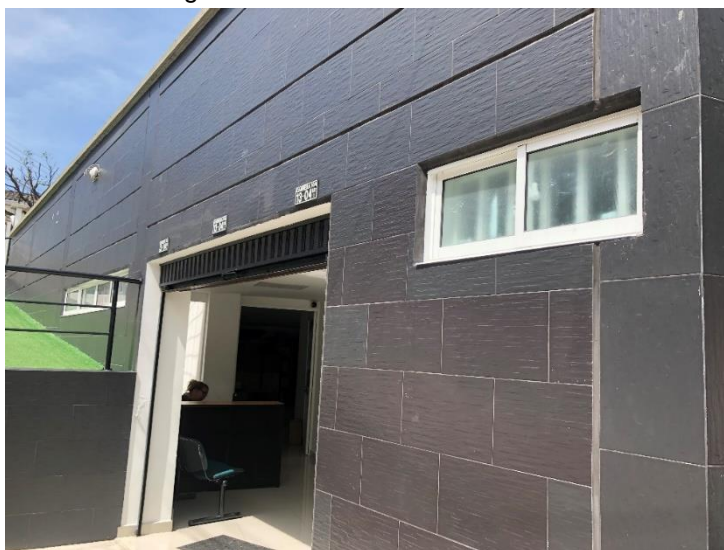
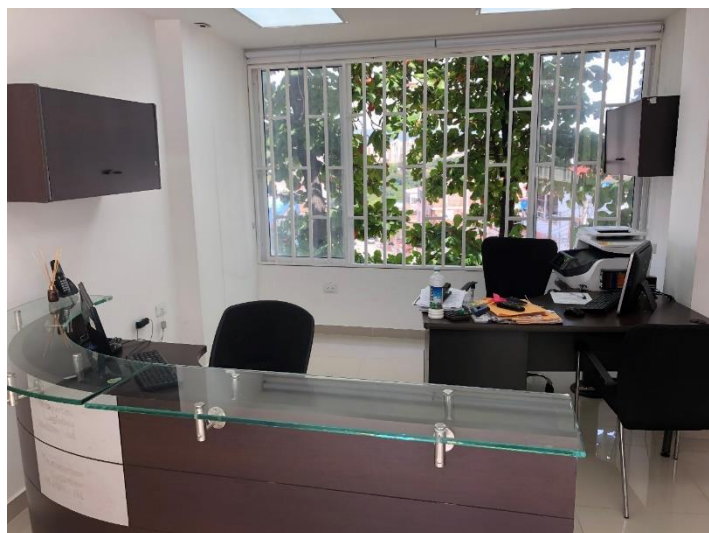
Imagen 17. Oficina atención al usuario.

La oficina de atención al usuario se encuentra ubicada en la carrera 10A No. 13 – 04, en el barrio Santa Ana del municipio de Floridablanca. De esta, se tomó registro fotográfico, donde se evidenció que en el exterior no existe algún tipo de señalización visible mediante la cual se pueda identificar que el sitio se trata de la oficina de PQR de EMAF. Al ingreso de la oficina, existen dos recepciones, una para FMA (en la cual se reciben los trámites) y otra para EMAF. Por otro lado, no se observó publicado el Contrato de Condiciones Uniformes en el sitio, tal como se evidencia en las siguientes imágenes:

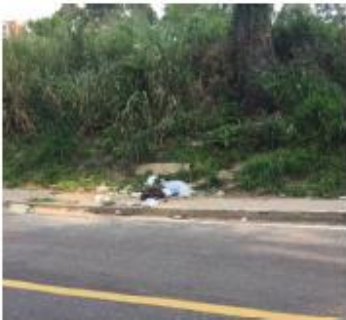
5	EL RECREO	VIA AUTOPISTA

Observaciones: Como parte de la Gestion Operativa en la gestion de control del punto critico, se ha venido atendiendo dentro de las frecuencias de recoleccion y transporte establecida. Se define en cada punto la microrruta asignada para su respectiva recoleccion.
