EVALUACIÓN INTEGRAL DE PRESTADORES

EMPRESA DE SERVICIOS PÚBLICOS ANORI S.A
E.S.P.

EMPRESA DE SERVICIOS PÚBLICOS ANORÍ S.A. E.S.P. – ANORÍ SA ESP

ANÁLISIS AÑO 2017, 2018 y PRIMER SEMESTRE DE 2019

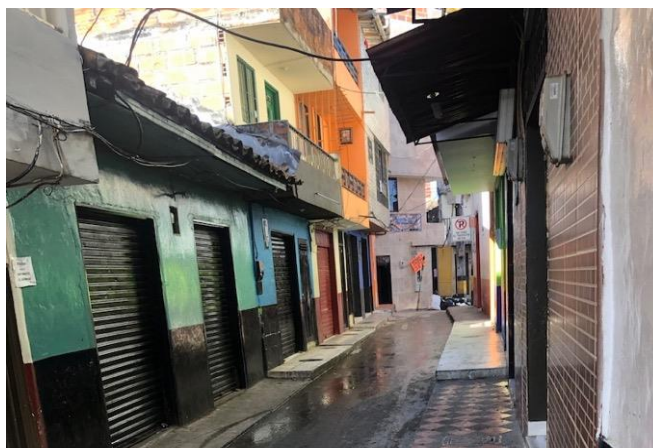
Imagen 5. Puntos de acopio en esquinas de áreas de difícil acceso

La presentación de los residuos se realiza en las aceras, puerta a puerta, en bolsas y canecas con excepción de las zonas de difícil acceso, en donde se hace uso de puntos de acopio en las esquinas por donde el vehículo tiene acceso, como se muestra en la esquina de la siguiente imagen:

Durante la verificación efectuada en campo, no se evidenció el uso de contenedores en el municipio. Adicionalmente el prestador informó que no se ha realizado instalación de estos en el municipio.

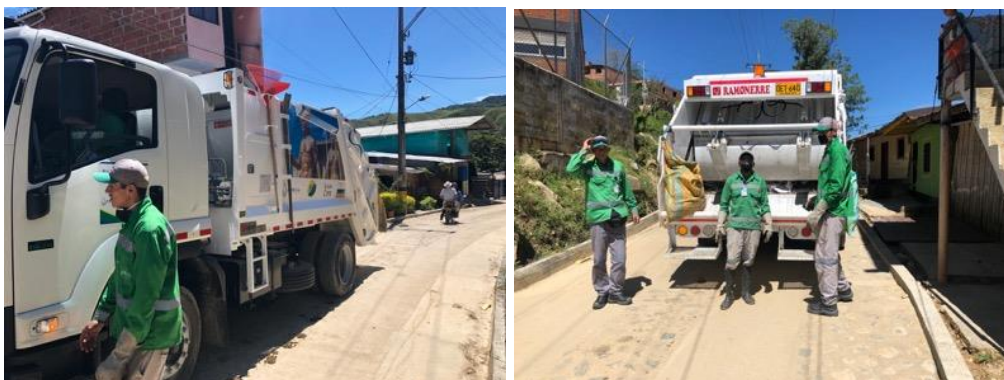
Imagen 11. Actividad de recolección en el municipio de Anorí

A continuación, se muestran los registros fotográficos que dan cuenta del desarrollo de la actividad de recolección en el municipio de Anorí:

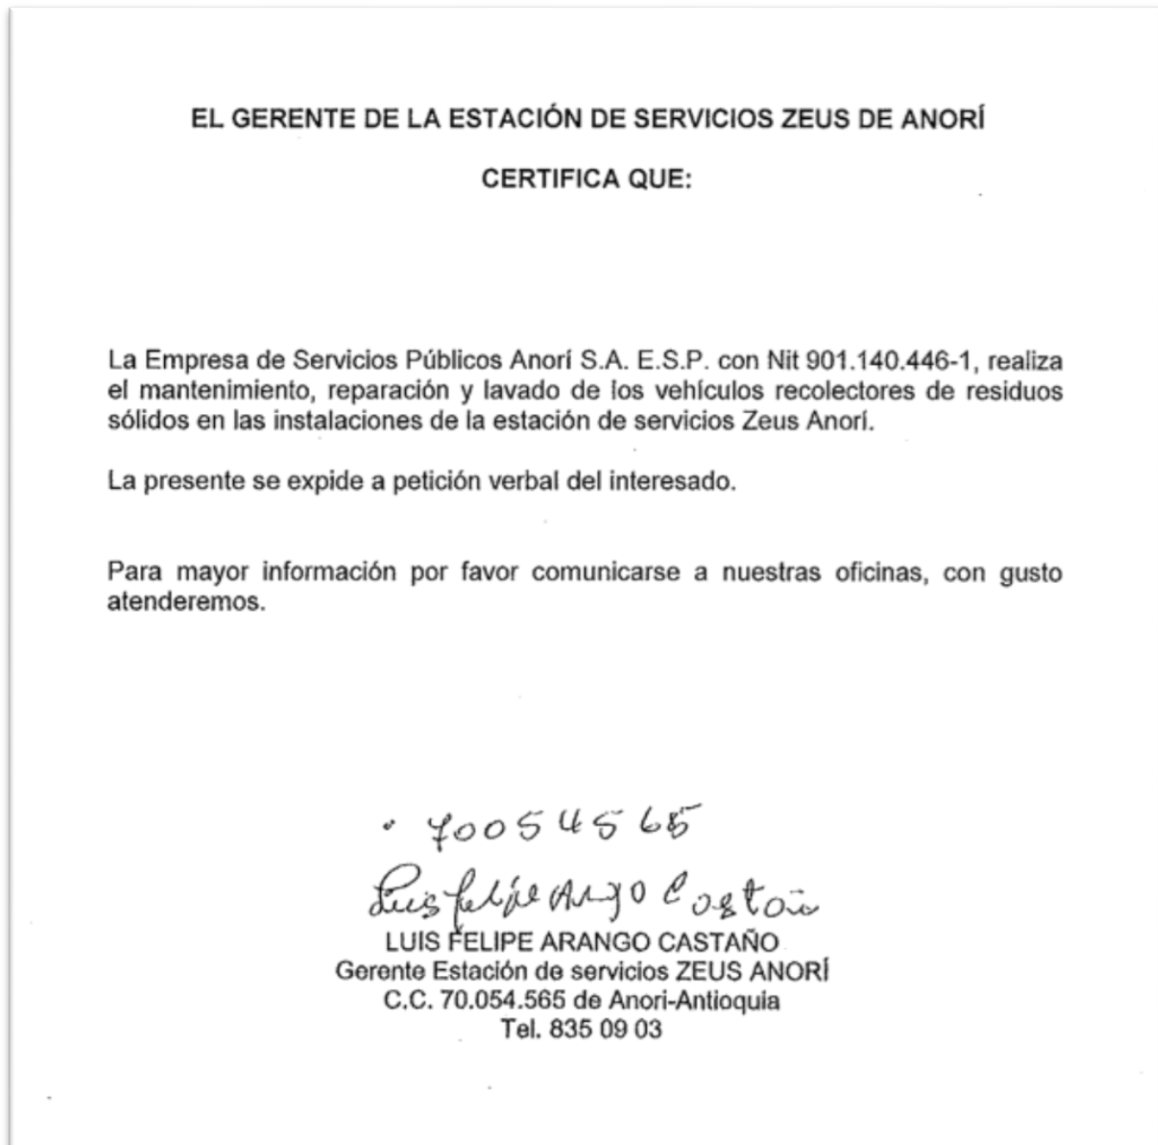
Imagen 18. Contrato de lavado de vehículos

En el contrato no se identifica la frecuencia de lavado, por lo que el prestador deberá informarla una vez recibida la evaluación integral.

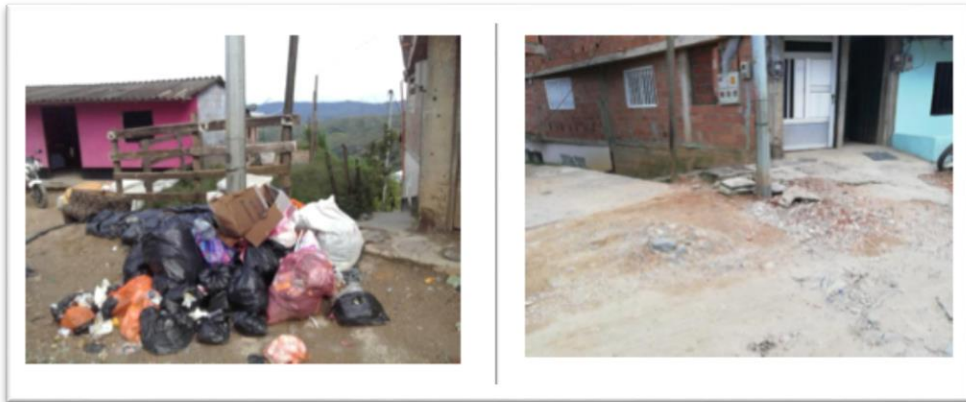
Imagen 20. Antes y después punto crítico Planes de Mazo

De estos, se identifican la totalidad recuperados en dicho informe, lo cual difiere de lo informado en visita. A continuación, se muestra el registro fotográfico de las actividades realizadas:

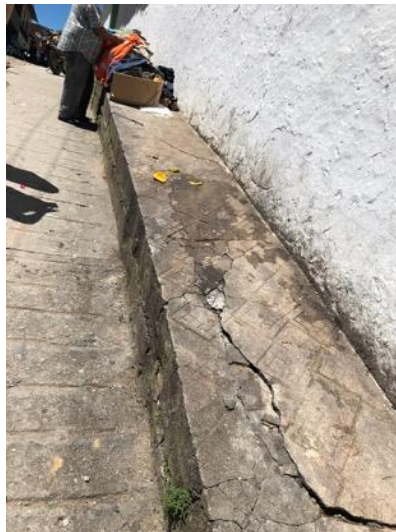
Imagen 24. Punto crítico la placita

Si bien el punto se identifica recuperado, instantes antes este estaba con residuos acumulados que fueron recolectados por el vehículo de la empresa. No obstante, el prestador indicó que era probable que nuevamente se fueran a disponer residuos por fuera de la frecuencia definida.

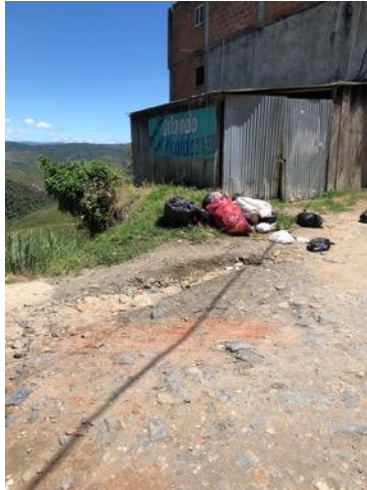
Imagen 25. Punto crítico sin identificar

Este punto crítico no se identifica dentro de los que fueron censados por la empresa, por lo que deberá aclarar si se trata de un nuevo foco de acumulación de residuos.

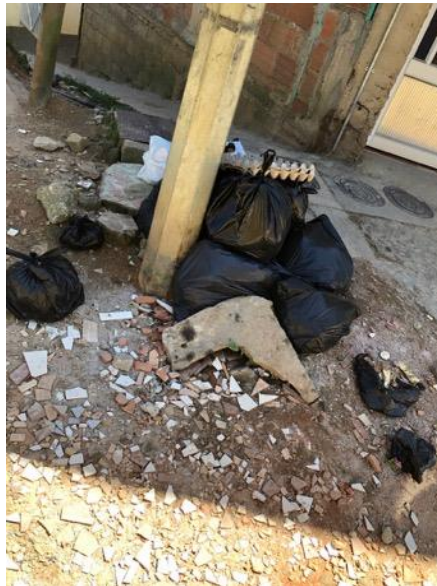
Imagen 26. Punto crítico Planes de Mazo

Se evidencian residuos acumulados en la zona. No obstante, el vehículo recolector aún no había pasado por la zona cuando se realizó la verificación.

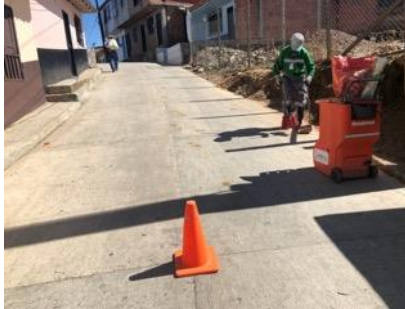
Microrruta	Hora y Fecha	Dirección	Observaciones	Evidencia fotográfica
2	9:19 a.m. 17/07/19	Calle arriba # 24	<ul style="list-style-type: none"> - El operario portaba elementos de seguridad industrial y salud ocupacional como gorra de sol y cuello, botas, guantes, tapabocas, overol reflectivo y gafas de seguridad. - Los elementos utilizados para la actividad de barrido son: carro recolector, conos de señalización, escoba, costales y recogedor. - El horario de la ruta informado por el prestador es de 5 a.m. a 1 p.m. en frecuencia diaria de lunes a sábados. 	<p>Imagen 28. Operario de barrido de la ruta 2</p>

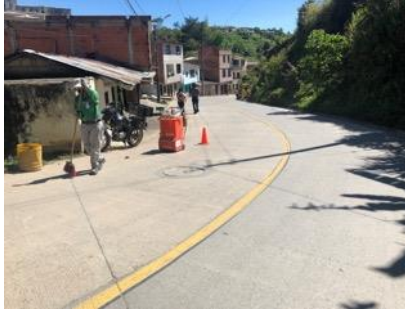
1	9:37 a.m. 17/07/19	Sector los Ángeles	<ul style="list-style-type: none"> - El operario portaba elementos de seguridad industrial y salud ocupacional como gorra de sol y cuello, botas, guantes, tapabocas, overol reflectivo y gafas de seguridad. - Los elementos utilizados para la actividad de barrido son: carro recolector, conos de señalización, escoba, costales y recogedor. - El horario de la ruta informado por el prestador es de 5 a.m. a 1 p.m. en frecuencia diaria de lunes a sábados. 	<p>Imagen 29. Operario de barrido de la ruta 1</p>

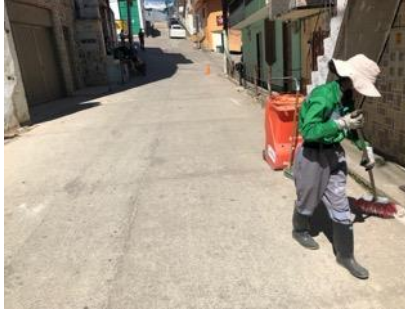
3	9:50 a.m. 17/07/19	La Ronda	<ul style="list-style-type: none"> - El operario portaba elementos de seguridad industrial y salud ocupacional como gorra de sol y cuello, botas, guantes, tapabocas, overol reflectivo y gafas de seguridad. - Los elementos utilizados para la actividad de barrido son: carro recolector, conos de señalización, escoba, costales y recogedor. - El horario de la ruta informado por el prestador es de 5 a.m. a 1 p.m. en frecuencia diaria de lunes a sábados. 	<p>Imagen 30. Operario de barrido de la ruta 3</p>

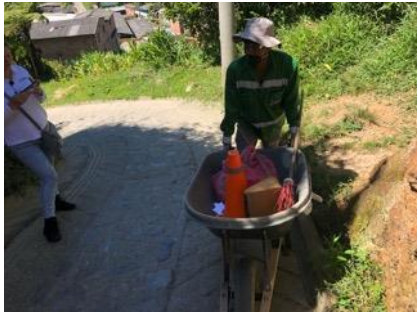
Microrruta	Hora y Fecha	Dirección	Observaciones	Evidencia fotográfica
4	9:37 a.m. 17/07/19	Las Lomas	<ul style="list-style-type: none"> - El operario portaba elementos de seguridad industrial y salud ocupacional como gorra de sol y cuello, botas, guantes, tapabocas, overol reflectivo y gafas de seguridad. - Los elementos utilizados para la actividad de barrido son: carretilla, conos de señalización, escoba, costales y recogedor. - El horario de la ruta informado por el prestador es de 7 a.m. a 4 p.m. en frecuencia diaria de lunes a sábados. Horario que difiere del informado por la empresa en las macrorrutas. 	<p>Imagen 31. Operario de barrido de la ruta 3</p>

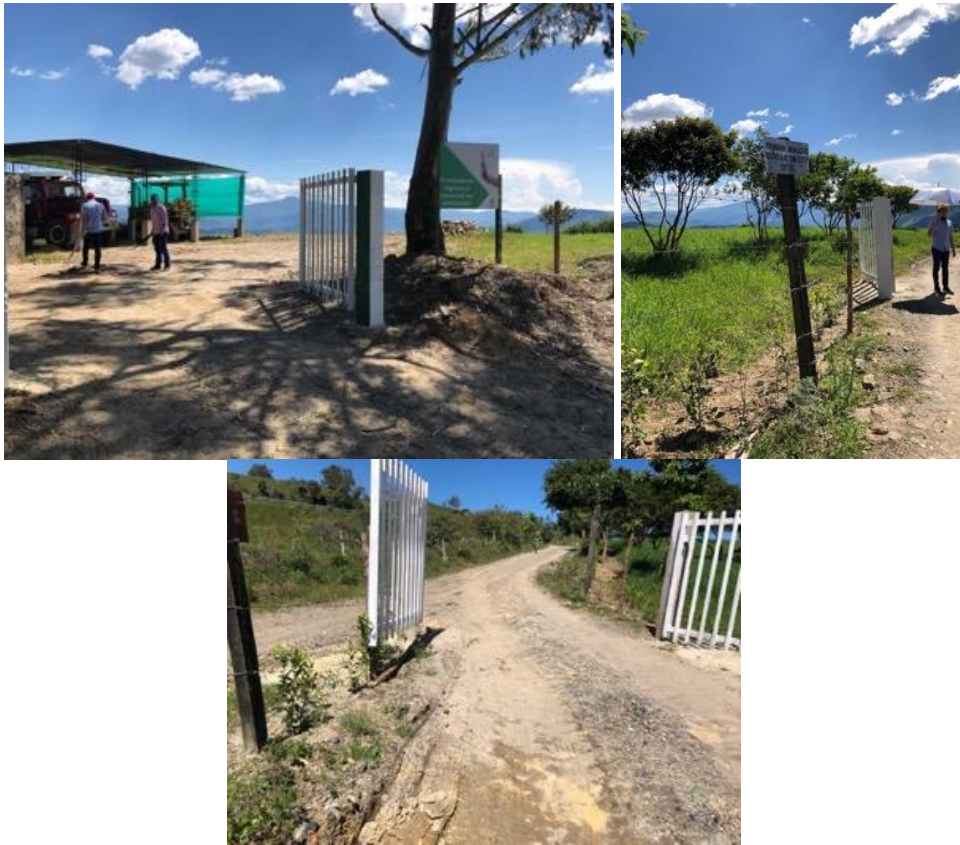
Imagen 39. Entrada al relleno y portón de ingreso

De acuerdo con lo informado por la empresa, el sitio se mantiene cerrado salvo los días en los que se realiza la recolección de residuos en el municipio. Para el ingreso al relleno, se cuenta con una planilla de ingreso en la cual se registran datos como el nombre de la persona que ingresa y el correo. Además, se solicitan soportes de afiliación a EPS y certificados de vacunación. La empresa también informó que los vehículos que ingresen al relleno deben venir previamente pesados, dado que no se cuenta con báscula de pesaje. Durante la visita se observaron las planillas de registro de ingreso de personal al Relleno Sanitario. Con respecto al control de ingreso de residuos no adecuados para la disposición en el relleno sanitario (residuos peligrosos, líquidos, lodos contaminados y/o cenizas prendidas) la empresa informa que se efectúa control ocular por parte del coordinador para impedir que estos entren al sitio. Durante la visita, no se evidenció ingreso o disposición de este tipo de residuos.

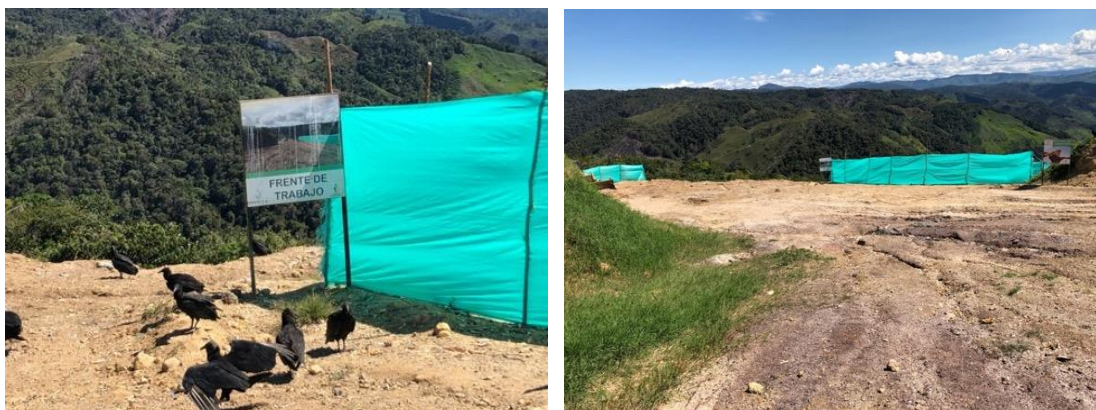
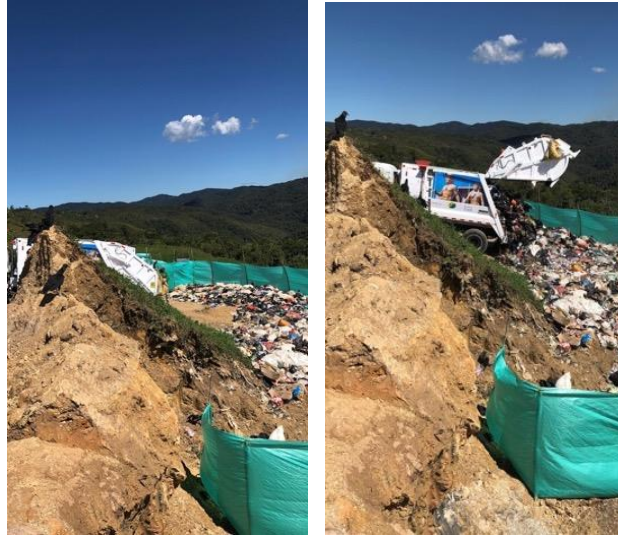
Imagen 42. Frente de trabajo del relleno sanitario

En la visita no se identificaron olores ofensivos, a pesar que el prestador indicó que no se efectúa control de los olores en el sitio. Por otro lado, se identificaron gallinazos en el frente de trabajo y en los alrededores de este. Al respecto, la empresa informó que, una vez realizada la cobertura, los gallinazos se retiran del relleno. Adicionalmente, indicó que efectúa control de moscas mediante adhesivos mensualmente, y de roedores con veneno mes de por medio. No obstante, la presencia de gallinazos configura un presunto incumplimiento del numeral 6 del artículo 2.3.2.3.3.1.9. del Decreto 1077 de 2015.

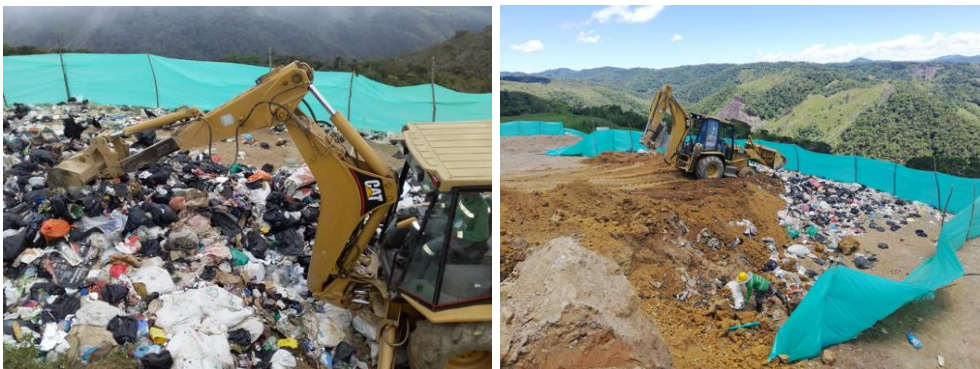
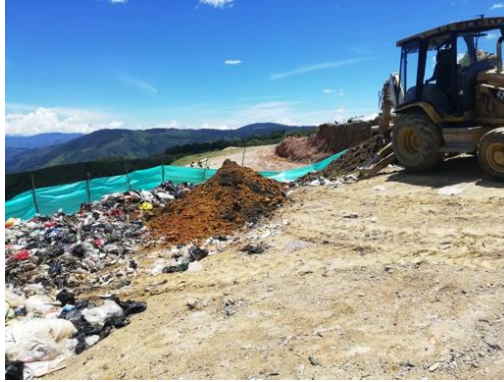
Imagen 43. La bores de cobertura en el relleno

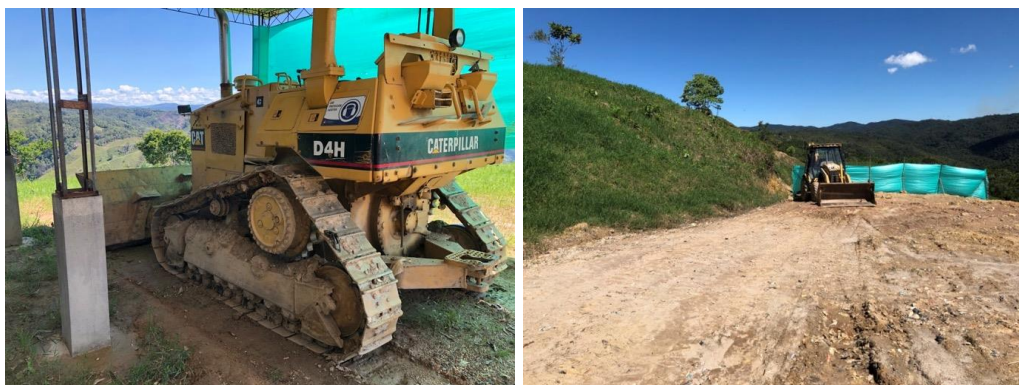
Imagen 48. Maquinaria utilizada en el relleno sanitario

La densidad de compactación informada por la empresa es entre 900 a 1000 kg por m³. La empresa también indicó que no se realiza medición de la estabilidad del terreno, y que este se tendría que consultar con el municipio de Anorí para conocer si en el momento que construyeron el relleno dentro de los estudios estaba la estabilidad. Frente a lo anterior, se estaría ante un presunto incumplimiento del capítulo F[^].7.7. del Título F del RAS. En cuanto a la realización de estudios topográficos y de los índices de compactación, la empresa informó que estos “no aplican para el municipio”. La empresa deberá aclarar por qué indica que no aplica para el caso.

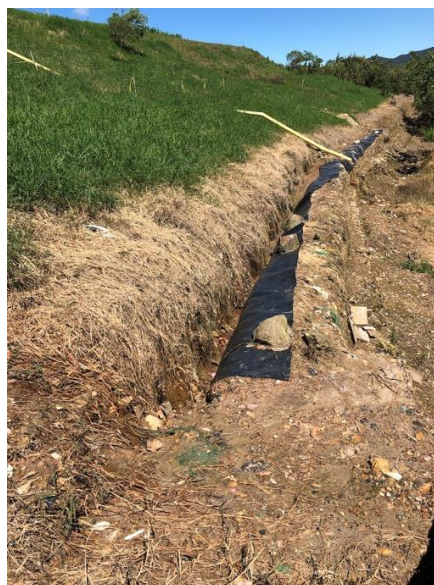
Imagen 49. Taludes para estabilidad de las celdas y captación de infiltración

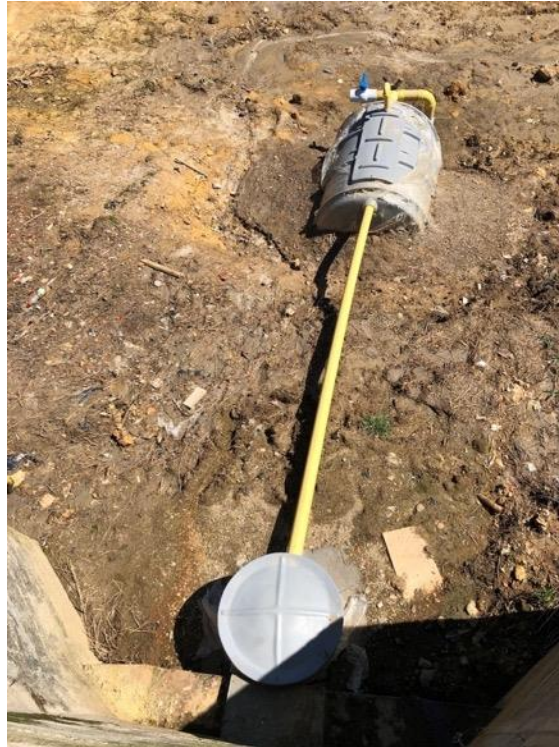
El vertimiento se autoriza a ser depositado no puntualmente a zanjas de infiltración, con un caudal de 0,001 l/s. En visita, la empresa informó que se tiene un caudal promedio de 5 ml/min, valor muy inferior al aprobado por licencia. A continuación, se ilustra la planta de tratamiento de lixiviados y el vertimiento no puntual efectuado:

Imagen 51. Tren de tratamiento de lixiviados

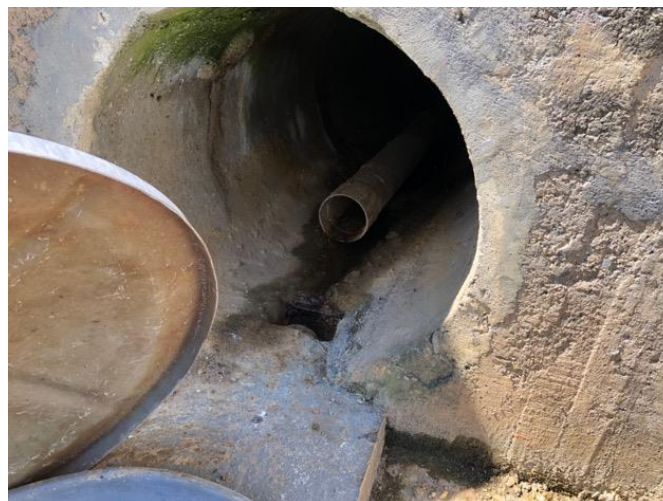
Imagen 52. Tubería de transporte de lixiviados al tren de tratamiento

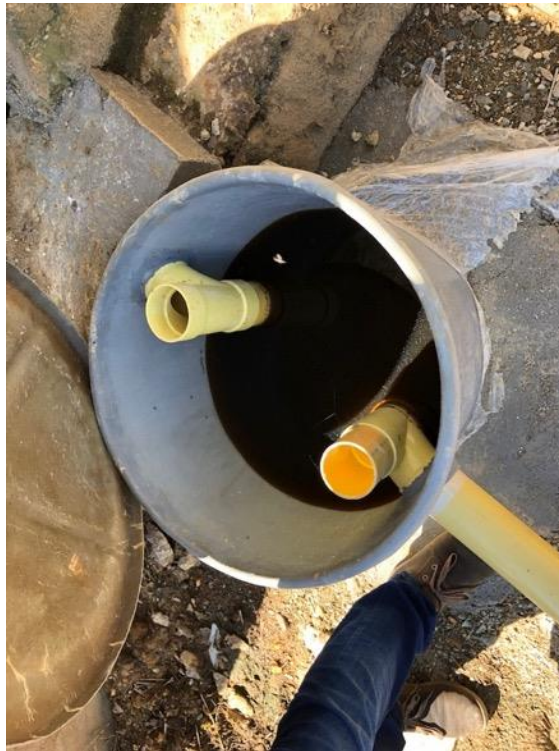
Imagen 53. Tanque séptico - homogenizador

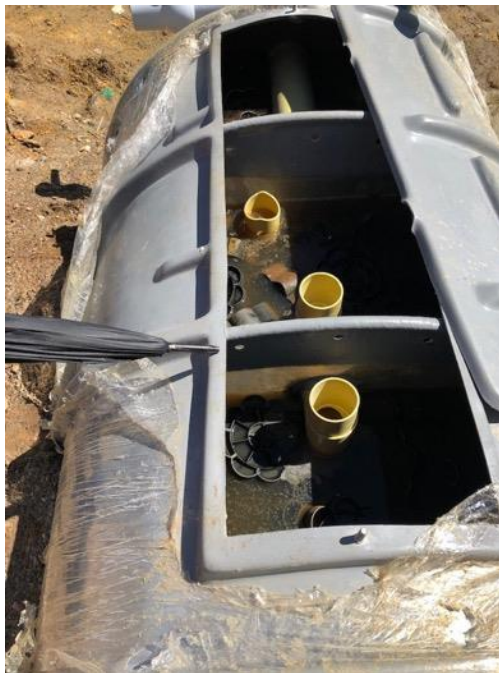
Imagen 54. Filtro anaerobio de flujo ascendente

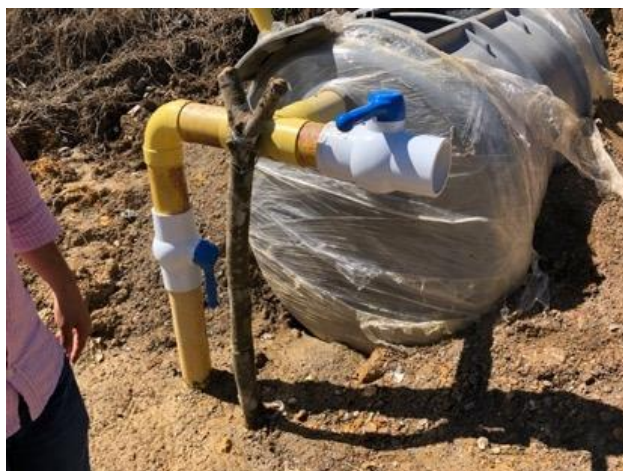
Imagen 55. Tubería de evacuación de lixiviados y de medición de caudales

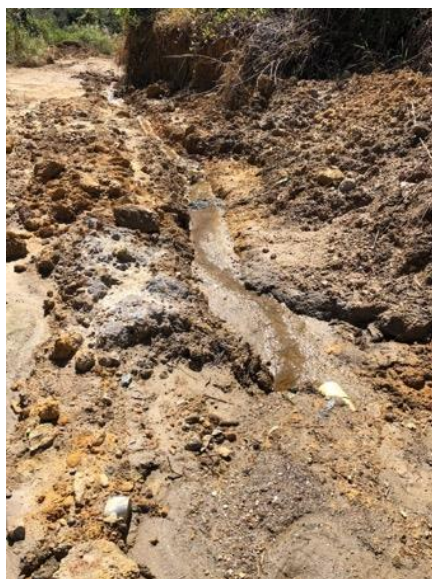
Imagen 56. Lecho de filtración y zona de vertimiento

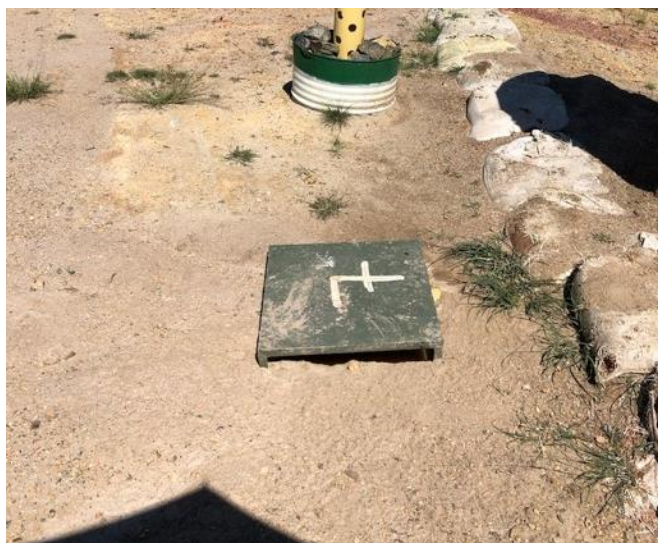
Imagen 58. Tanque de lixiviados

En cuanto al control y monitoreo de los lixiviados y de la calidad del vertimiento, la empresa informó que la última caracterización se realizó en el 2018. No obstante, esta no fue anexada dentro de la información solicitada en la visita.

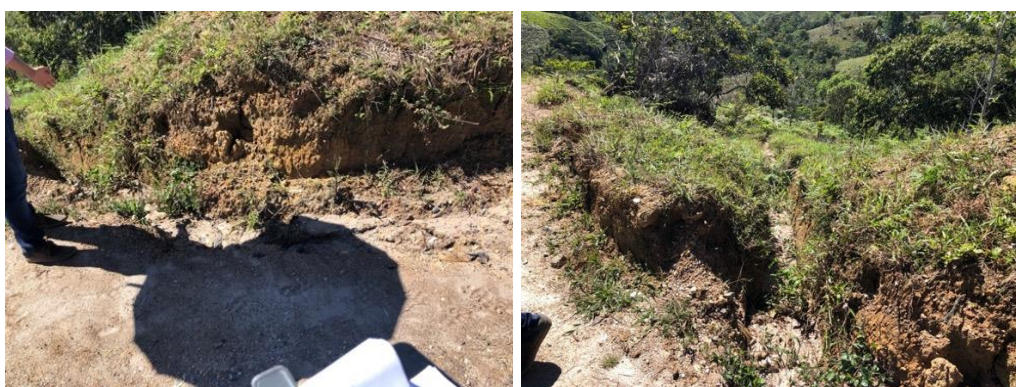
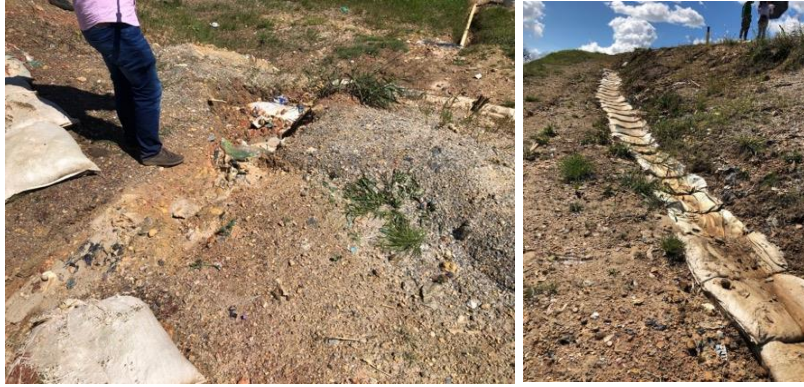
Imagen 59. Canales y cunetas perimetrales

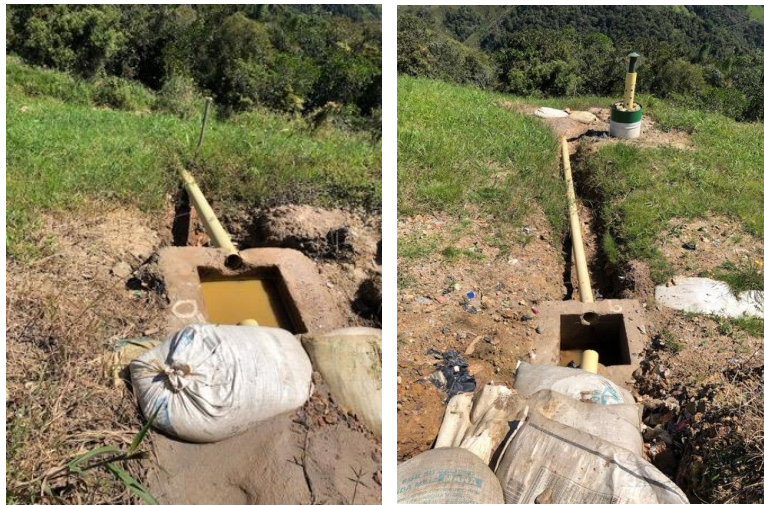
Imagen 60. Tuberías de transporte de escorrentía

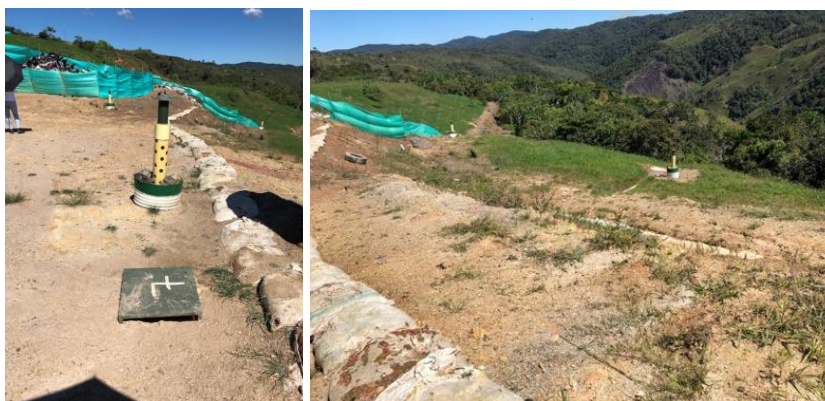
Imagen 61. Chimeneas para evacuación de gases
